洛阳体育人才公寓项目  
地块土壤污染状况调查报告  
(第一阶段)

委托单位：洛阳国展新业产业发展有限公司

编制单位：洛阳市永青环保工程有限公司

2022 年 7 月

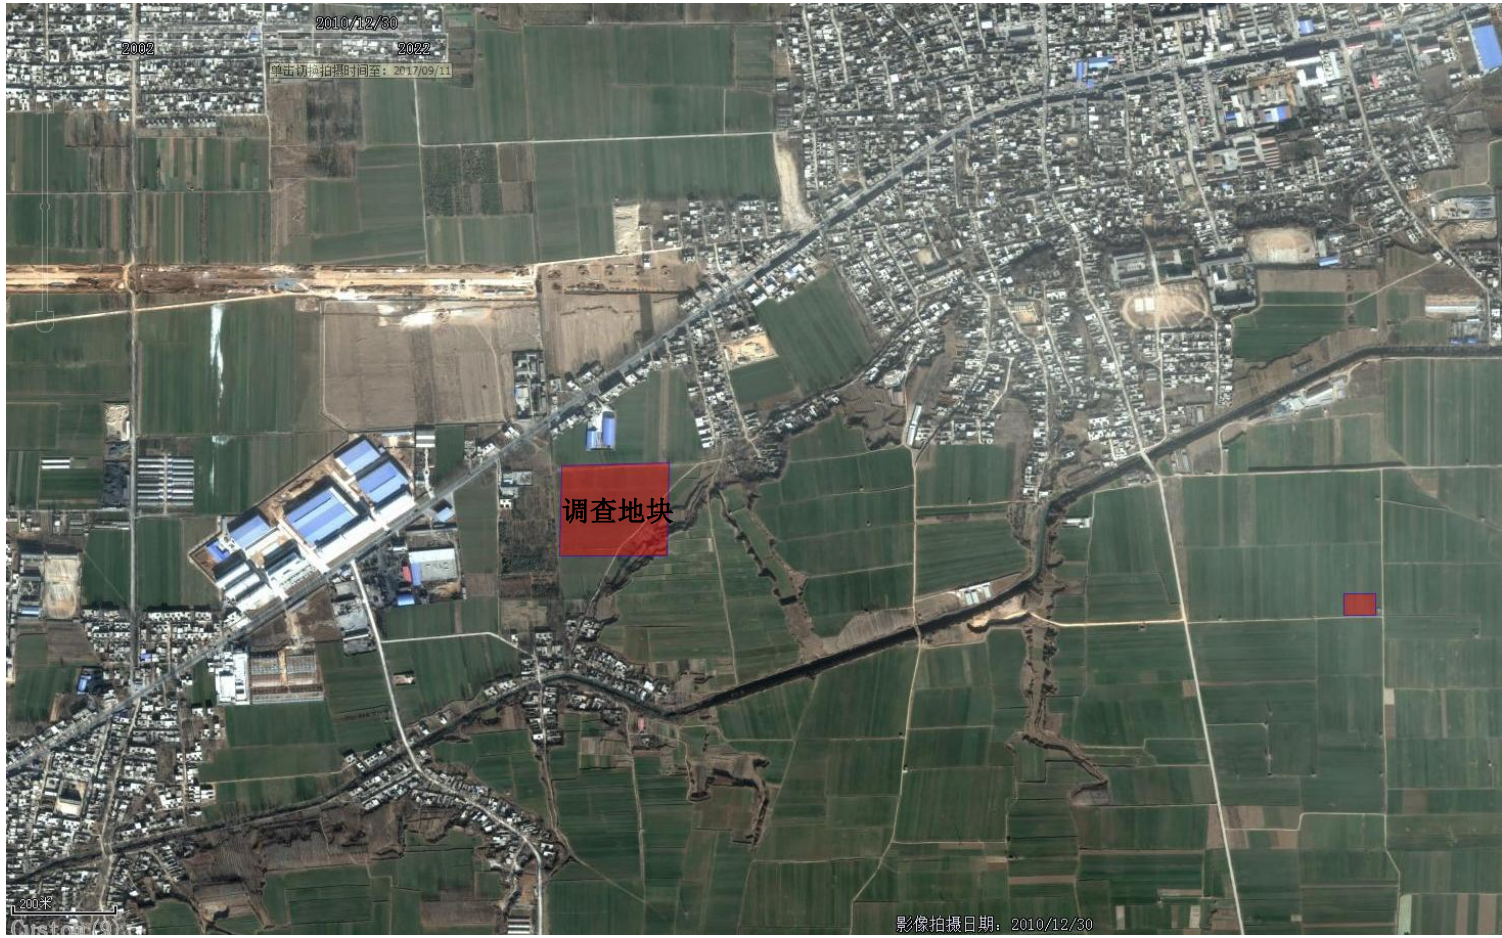
| <p>历史影像时间：2010<br/>年 12 月 30 日</p> | <p>受限于卫星地图历史图片分辨率较低，从该图片中获取信息有限，在人员访谈过程中对该卫星地图历史图片进行了询问调查，获取信息如下：项目区域在 2010 年及之前均为耕地，不存在生产性企业及其他可能产生污染的企业。</p> |

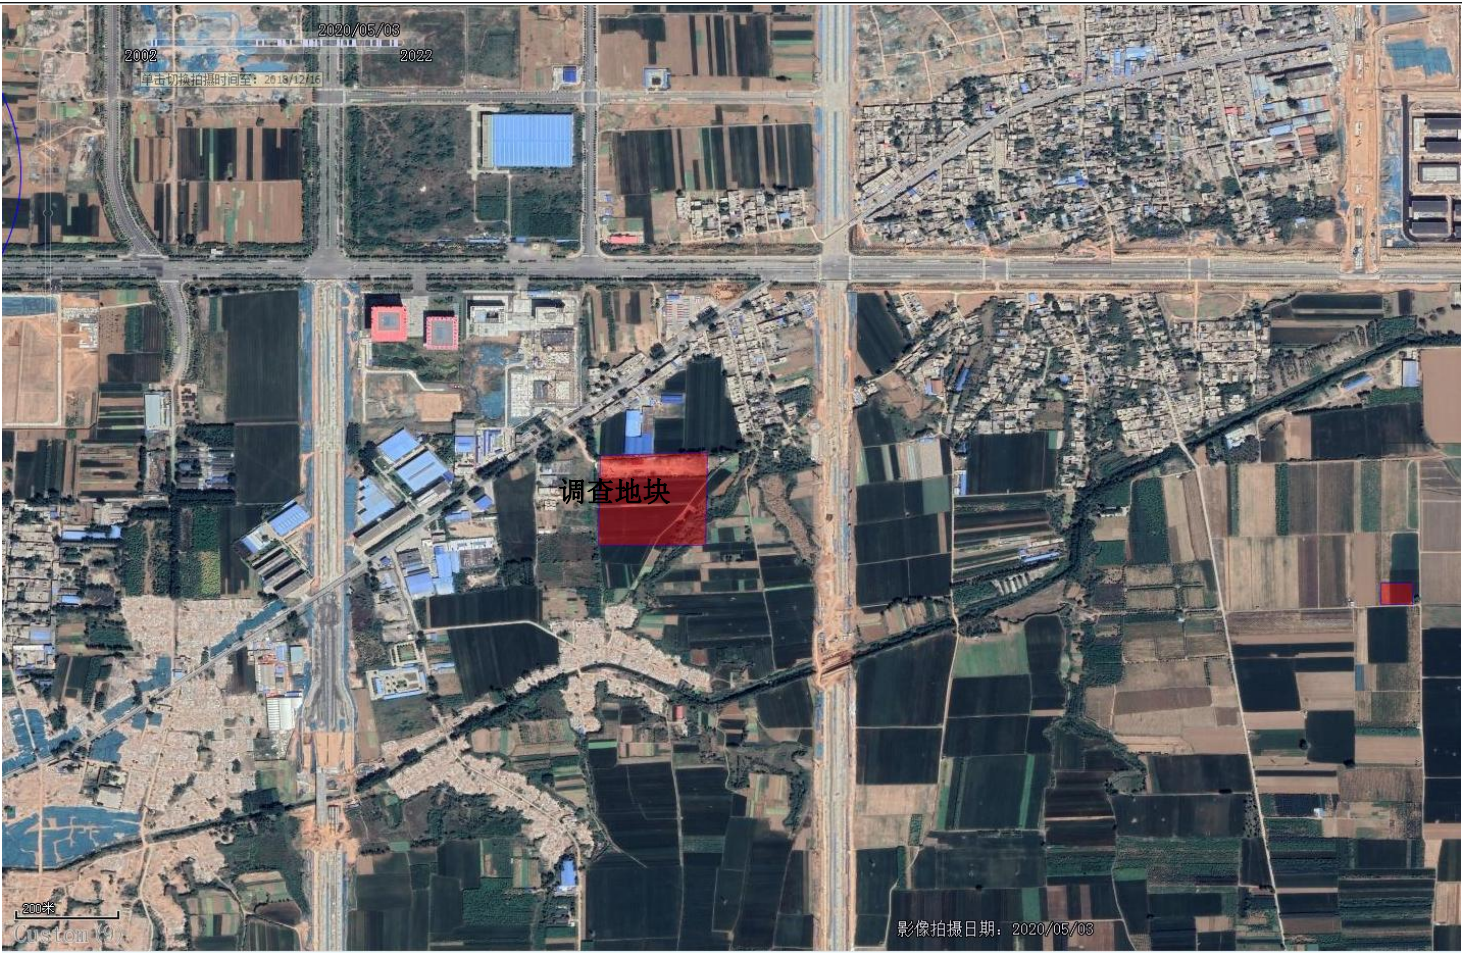
| <p>历史影像时间: 2020<br/>年 5 月 3 日</p> | <p>通过将 2010 年卫星地图历史图片与该历史图片对比分析, 并结合人员访谈, 在 2010 年~2020 年 5 月时间段内, 该地块一直为耕地, 基本未发生改动, 不存在生产性企业及其他可能产生污染的企业。</p> |

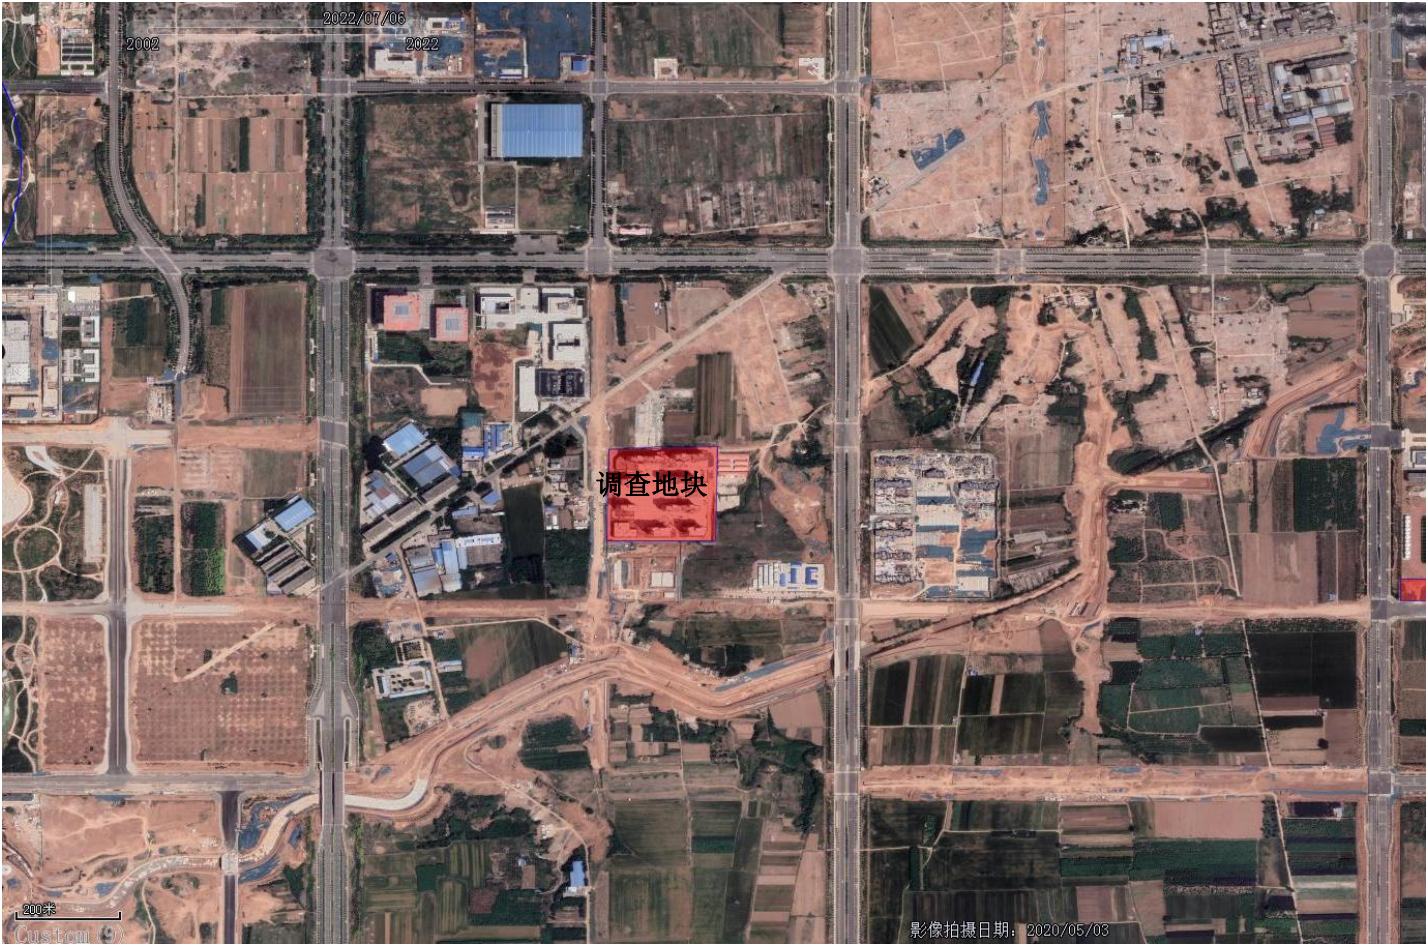
| <p>历史影像时间：<br/>2022 年 7 月 6 日</p> | <p>通过将 2021 年卫星地图历史图片与该历史图片对比分析，并结合人员访谈，在 2021 年~2022 年 7 月时间段内，该地块洛阳体育人才公寓项目建设中，地块类型未发生重大变动。</p> |

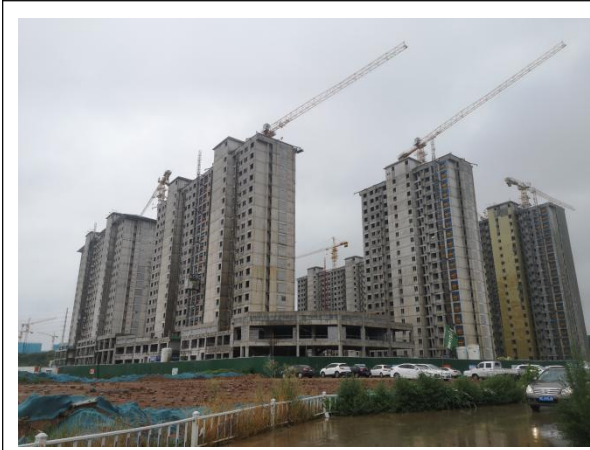
地块现状

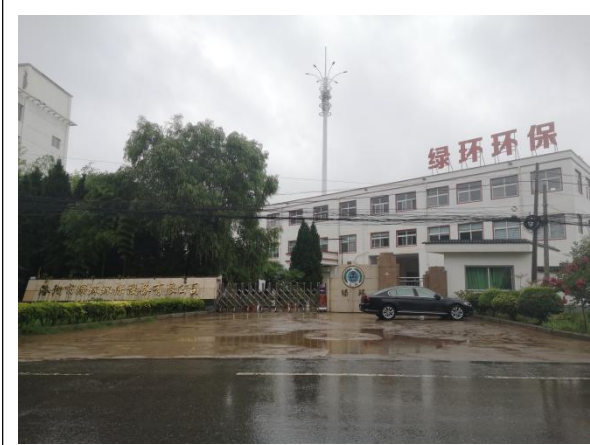
地块西侧 240m 绿环环保设备有限公司

西侧 240m 处为洛阳绿环环保设备有限公司，主要为生产环保设备。2015 年建成生产，在此之前为仓库，污染物主要为颗粒物、非甲烷总烃，生活垃圾、生活污水、固废。根据现场勘查，企业废气经处理后达标排放，生活污水、生活垃圾、一般固废均合理处置，危险废物均暂存于危废暂存间中，符合《危险废物贮存污染控制标准》（GB18597-2001）及 2013 修改单要求，不会对地下水和土壤造成污染，且根据周边村民访谈，该工厂运行期间未发生过环境污染事件和其它突发性环境事故。因此可知，该厂未对调查地块土壤造成污染。

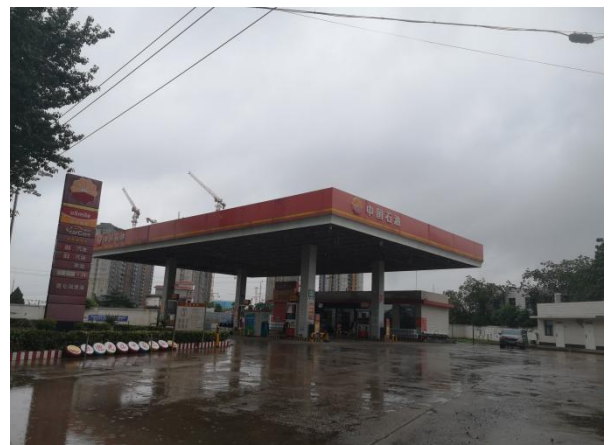
地块西侧 200m 中石油加油站

油储罐均为双层管，且设有油气回收装置、液位监测仪和警报装置，现场应急管理物资齐全，能够应对一般突发环境事件，根据人员访谈，该加油站运行期间未发生过环境污染事件和其它突发性环境事故。因此可知，该加油站未对调查地块土壤造成污染。

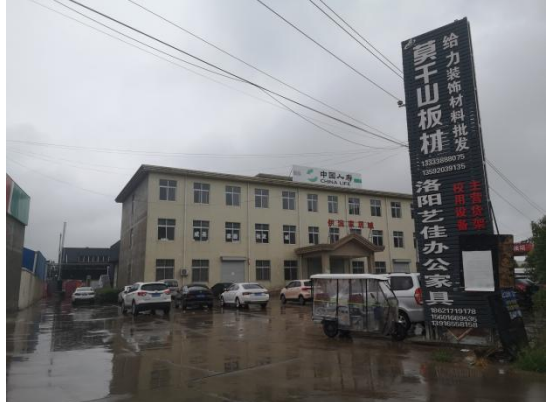
| <p>西侧 210m 洛阳艺佳办公家具有限公司</p> | <p>西北侧 300m 中欧科技园</p> |

西侧 210m 处为洛阳艺佳办公家具有限公司，主要为生产钢制办公家具，2017 年建成生产，在此之前为仓库和空地，污染物主要为颗粒物、非甲烷总烃，无生产废水，危险废物均暂存于危废暂存间中，符合《危险废物贮存污染控制标准》（GB18597-2001）及 2013 修改单要求，不会对地下水和土壤造成污染，且根据周边村民访谈，该工厂运行期间未发生过环境污染事件和其它突发性环境事故。因此可知，该厂未对调查地块土壤造成污染。

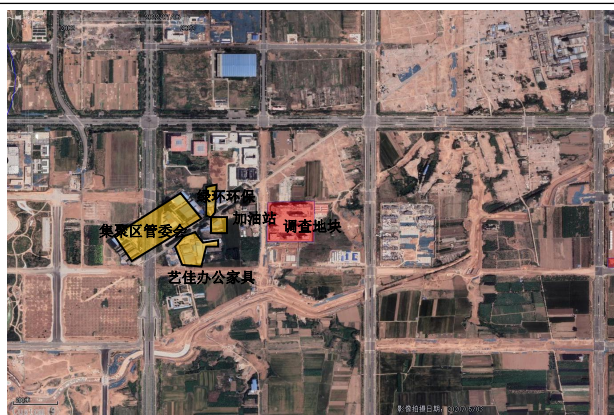
| <p>根据现场踏勘结合人员访谈，调查地块调查地块西侧 50m 处为变电站；200m 处为中石油加油站，2010 年已经建成使用，根据人员访谈，该加油站运行期间未发生过环境污染事件和其它突发性环境事故。西侧 210m 处为洛阳艺佳办公家具有限公司，各污染物均能合理处置，危险废物均暂存于危废暂存间中，不会对地下水和土壤造成污染，且根据周边村民访谈，该工厂运行期间未发生过环境污染事件和其它突发性环境事故。西侧 240m 处为洛阳绿环环保设备有限公司，根据现场勘查，企业废气经处理后达标排放，生活污水、生活垃圾、一般固废均合理处置，危险废物均暂存于危废暂存间中，且根据周边村民访谈，该工厂运行期间未发生过环境污染事件和其它突发性环境事故。西北侧为产业集聚区管委会办公楼和仓库，办公楼有伊滨区公安分局、李村人社等单位，仓库主要为应急物资储备库，2010 年建成至现在未发生重大变动，污水管道等均有防渗措施，合理处置生活污水和生活垃圾，不会对土壤和地下水造成污染。且根据周边村民访谈，运行期间未发生过环境污染事件和其它突发性环境事故。因此可知，未对调查地块土壤造成污染。</p> | |

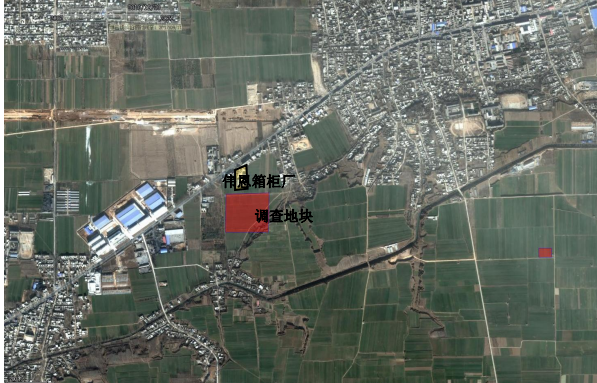
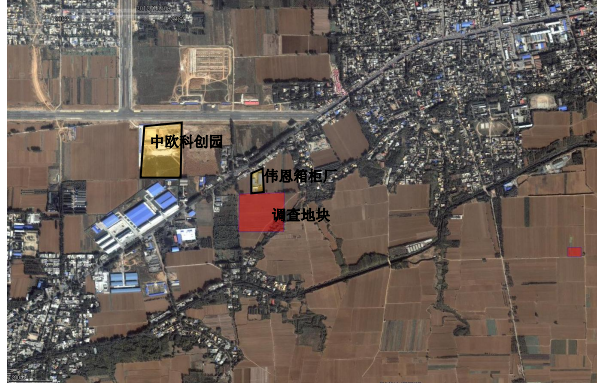
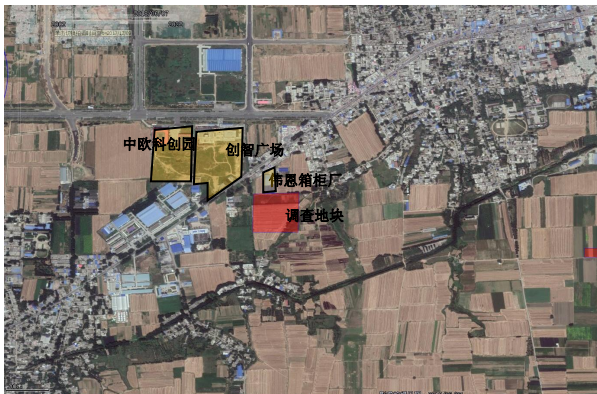
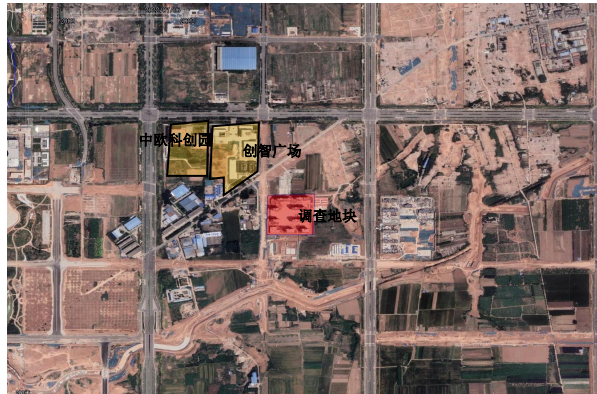
| <p>根据现场踏勘结合人员访谈，调查地块北侧 160m 处为创智广场工程（在建中），2018 年开工建设，在此之前均为空地；西北侧 300m 处为中欧科技园，2012 年开工建设，在此之前均为空地。该地块历史时期不存在生产性企业及其他可能产生污染的企业。</p> | |

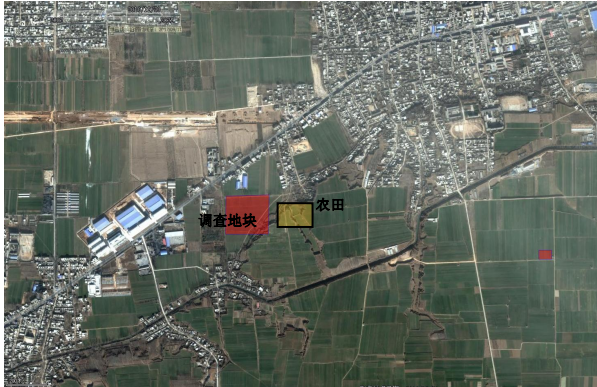
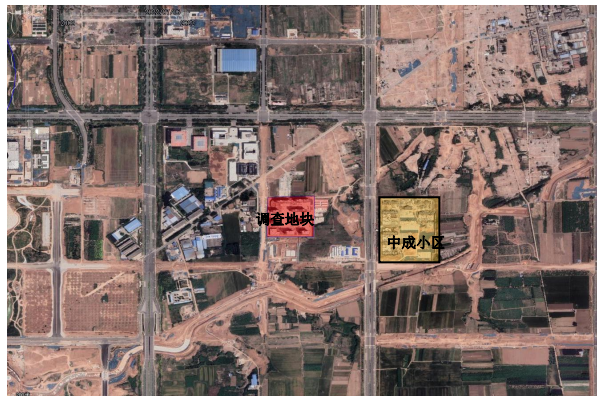
| <p>根据现场踏勘结合人员访谈，调查地块东侧 300m 处为中成小区，2021 年开始建设，在此之前为农田，从 2010 年至 2020 年该地块未有大的变化，主要为农田，2021 年中成小区开始施工，至今建设中。该地块历史时期不存在生产性企业及其他可能产生污染的企业。</p> | |

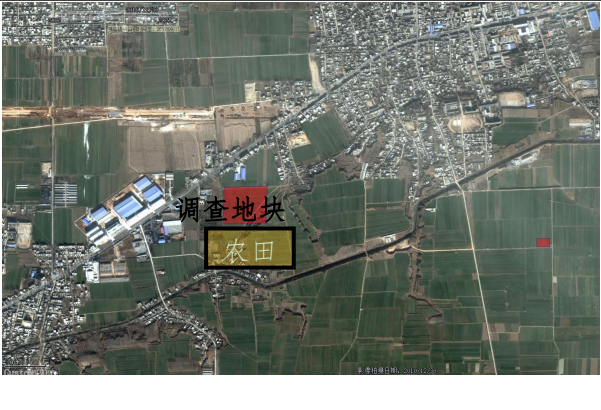
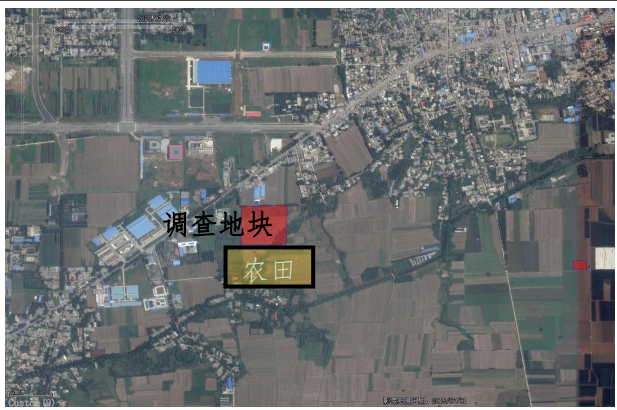
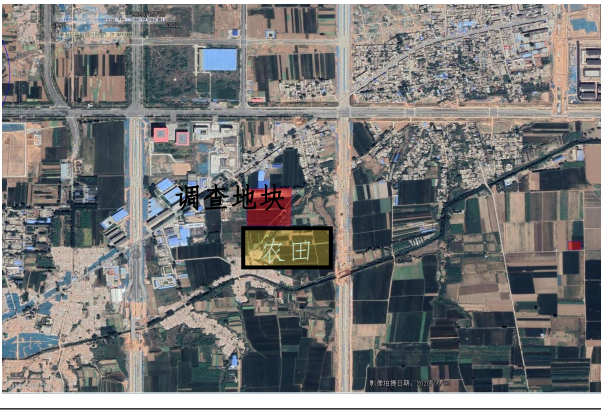
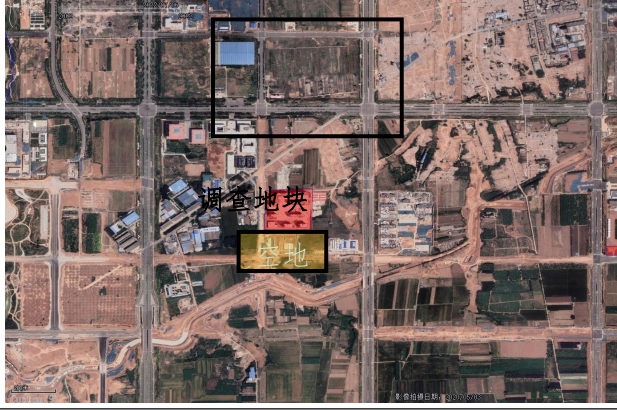
| 根据现场踏勘结合人员访谈，调查地块南侧为空地，从 2010 年至 2020 年该地块未有大的变化，主要为耕地，2021 年护驾窑拆迁后成为空地。该地块历史时期不存在生产性企业及其他可能产生污染的企业。 | |
