洛阳伊滨医院项目（西大二附院洛阳医院）  
地块土壤污染状况调查报告  
（第一阶段）

委托单位：洛阳市中心医院

编制单位：洛阳市永青环保工程有限公司

2022 年 7 月

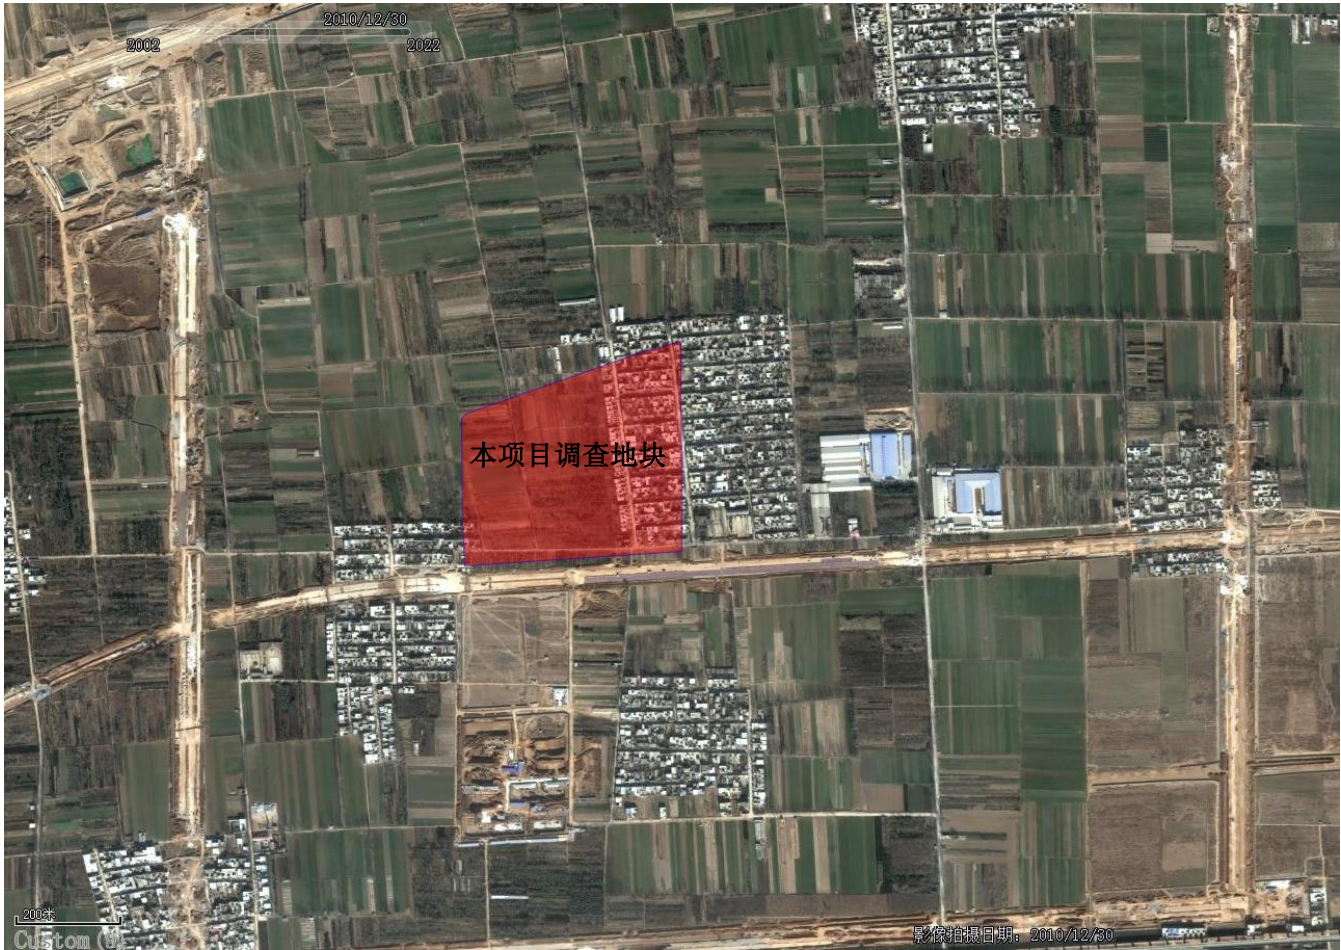
| <p>历史影像时间：<br/>2010 年 12 月 30 日</p> | <p>通过该卫星地图历史图片以及周边人员访谈调查，获取信息如下：项目区域在 2010 年 12 月 30 日及之前均为耕地和杨湾村住宅，不存在生产性企业及其他可能产生污染的企业。</p> |

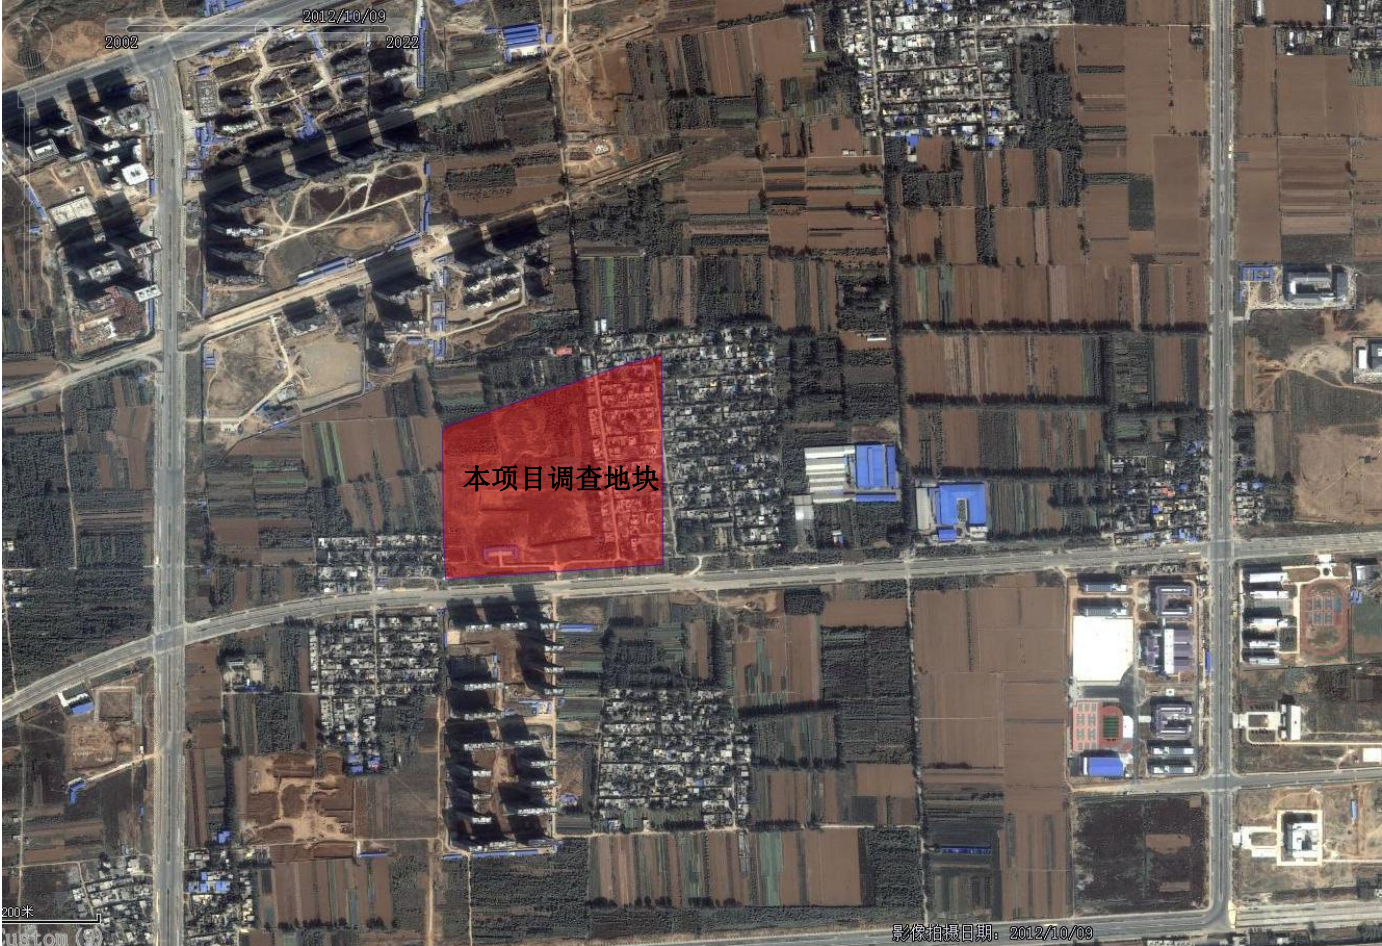
| | <p>历史影像时间：<br/>2012 年 10 月 9 日</p> |
| | <p>通过将 2010 年卫星地图历史图片与该历史图片对比分析，并结合人员访谈，在 2010 年~2012 年 10 月 9 日时间段内，该地块内耕地设置围挡空置，杨湾村住宅未发生变化，不存在生产性企业及其他可能产生污染的企业。</p> |

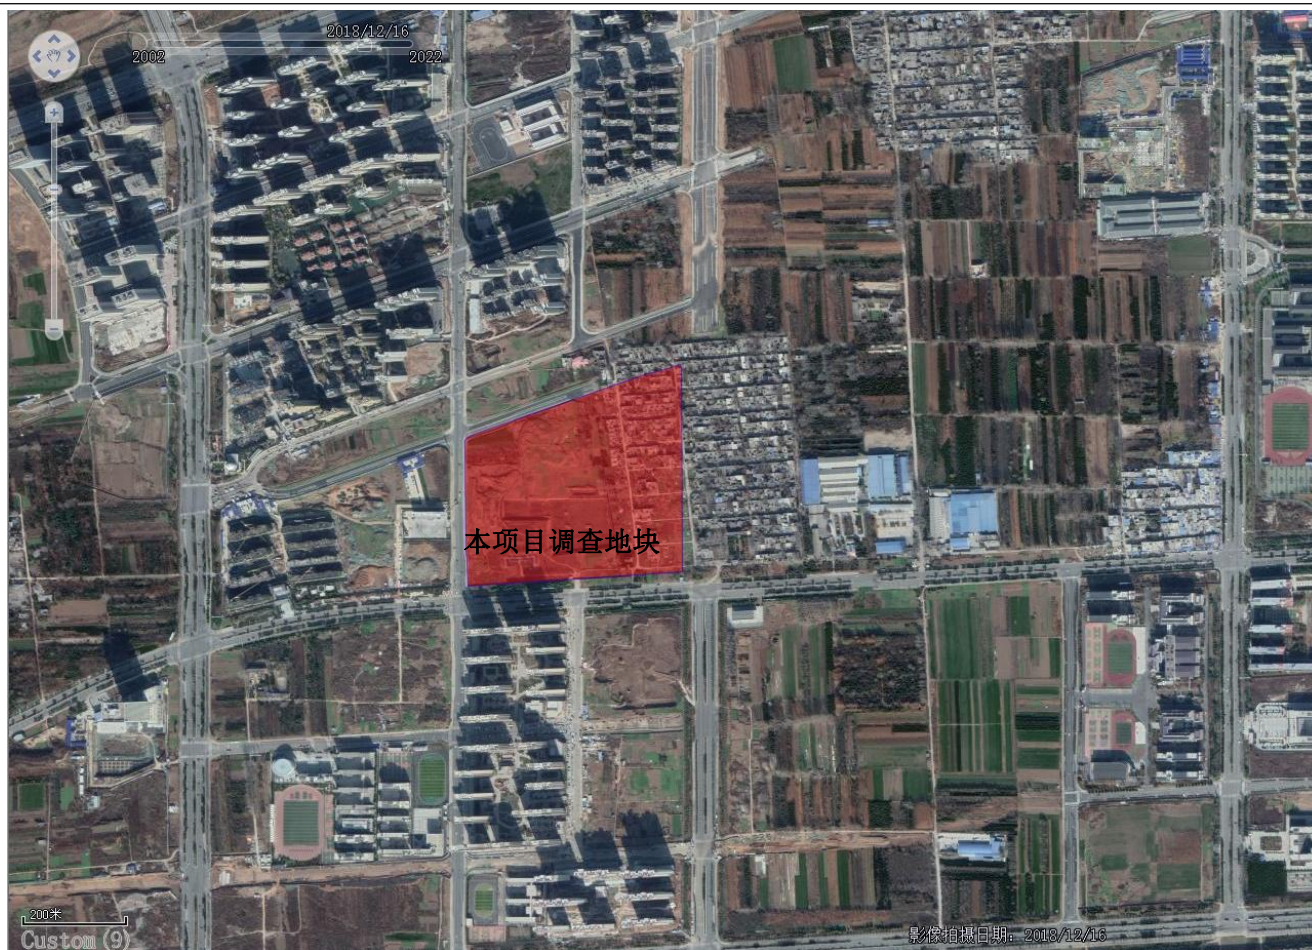
| 历史影像时间：<br>2018年12月16日 | 通过将2012年卫星地图历史图片与该历史图片对比分析，并结合人员访谈，在2012年~2018年12月16日时间段内，该地块一直为空地 and 杨湾村住宅。未发生较大变动，不存在生产性企业及其他可能产生污染的企业。 |

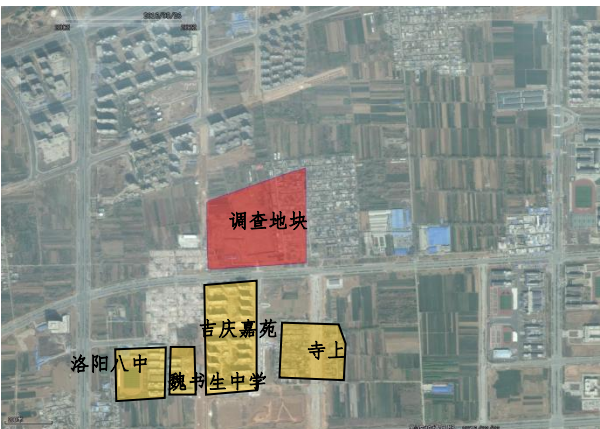
调查地块南侧现状和历史

| <p>根据现场踏勘结合人员访谈，调查地块南侧为吉庆路，隔路为吉庆嘉苑，2010 年开工建设，至今一期建设完成有一组团、二组团、三组团，二期工程正在建设中，在此之前为寺上村住宅用地和农用地；西南侧 400m 为洛阳八中，2013 年开工建设，目前已建设完成，在此之前一直为黑龙庙村住宅和农用地；西南侧 375m 为魏书生中学，2015 年开工建设，目前已建设完成，在此之前一直为黑龙庙村住宅和农用地；西南侧 100m 为旭辉中央公园小区，2020 年开工建设，目前建设中，在此之前一直为黑龙庙村住宅和农用地。该地块历史时期不存在生产性企业及其他可能产生污染的企业。</p> | |

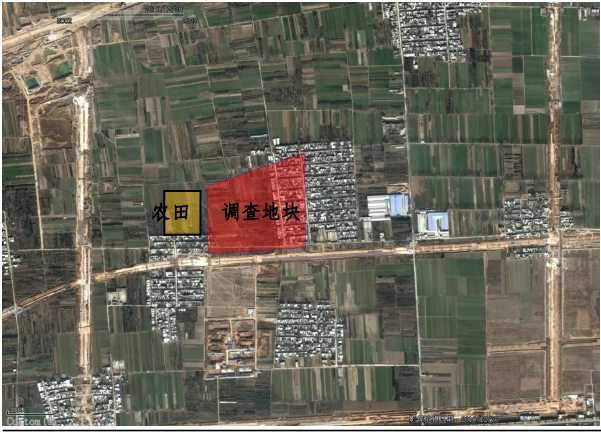
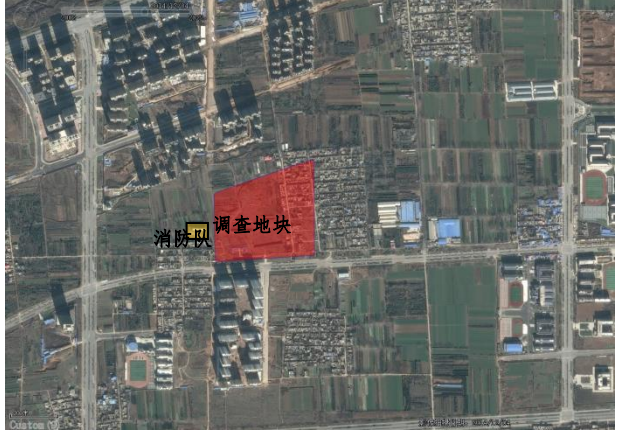
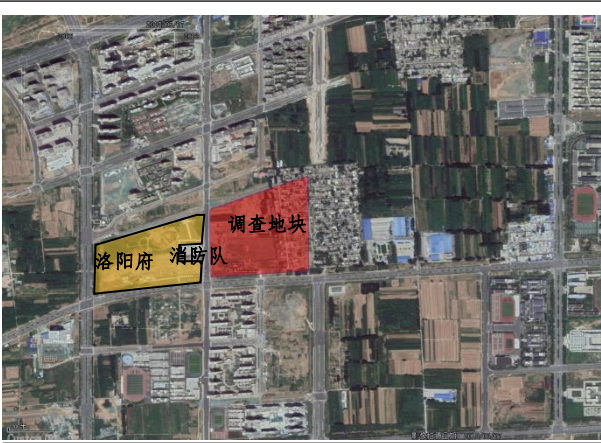
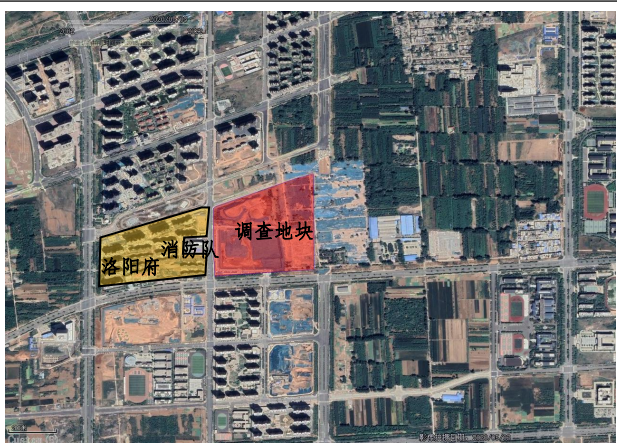
### 调查地块西侧现状和历史

| <p>根据现场踏勘结合人员访谈，调查地块西侧为李村大街，隔路为洛阳府小区和伊滨区消防队，2014 年伊滨区消防队开工建设，目前已建设完成，在此之前一直为农用地；2018 年洛阳府开工建设，目前已建设完成，在此之前地块一直为农用地和农村住宅。该地块历史时期不存在生产性企业及其他可能产生污染的企业。</p> | |

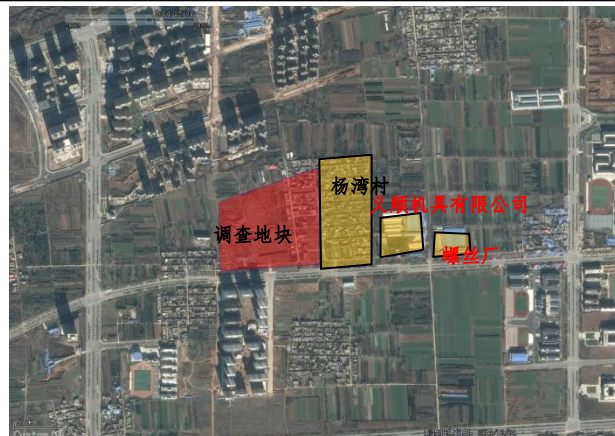
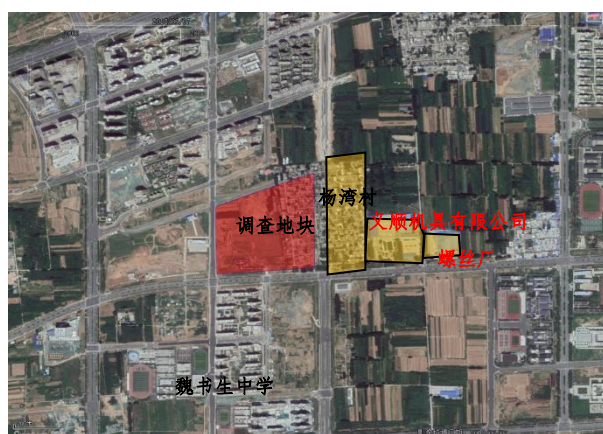
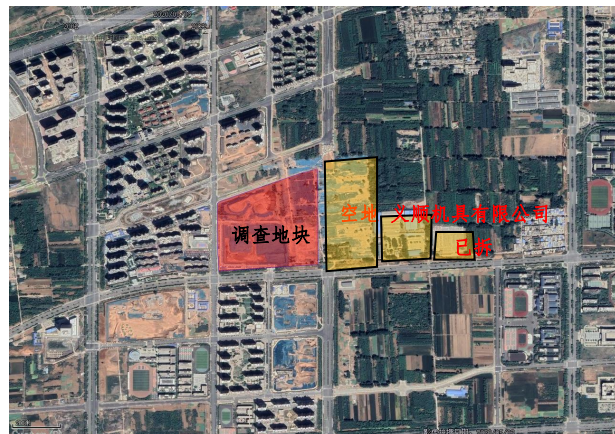
### 调查地块东侧现状和历史

根据现场踏勘结合人员访谈,调查地块东侧为提驾庄街,隔路为杨湾村拆迁荒地,2019年杨湾村拆迁,现状为荒地;东侧 200m 左右有洛阳市义顺办公家具有限公司、螺丝厂,主要生产钢制办公家具和螺丝,污染物主要为颗粒物、非甲烷总烃,无生产废水,危险废物均暂存于危废暂存间中,符合《危险废物贮存污染控制标准》(GB18597-2001)及 2013 修改单要求,不会对地下水和土壤造成污染,且根据周边村民访谈,历史上无环境污染事件发生,该企业至 2022 年 1 月拆除,现场无遗留物,目前项目东侧邻近地块不存在生产性企业及其他可能产生污染的企业。
