# 河南八通置业有限公司滨河赋二期项目 地块土壤污染状况调查报告（第一阶段）

委托单位：河南八通置业有限公司

编制单位：洛阳市永青环保工程有限公司

2022 年 7 月

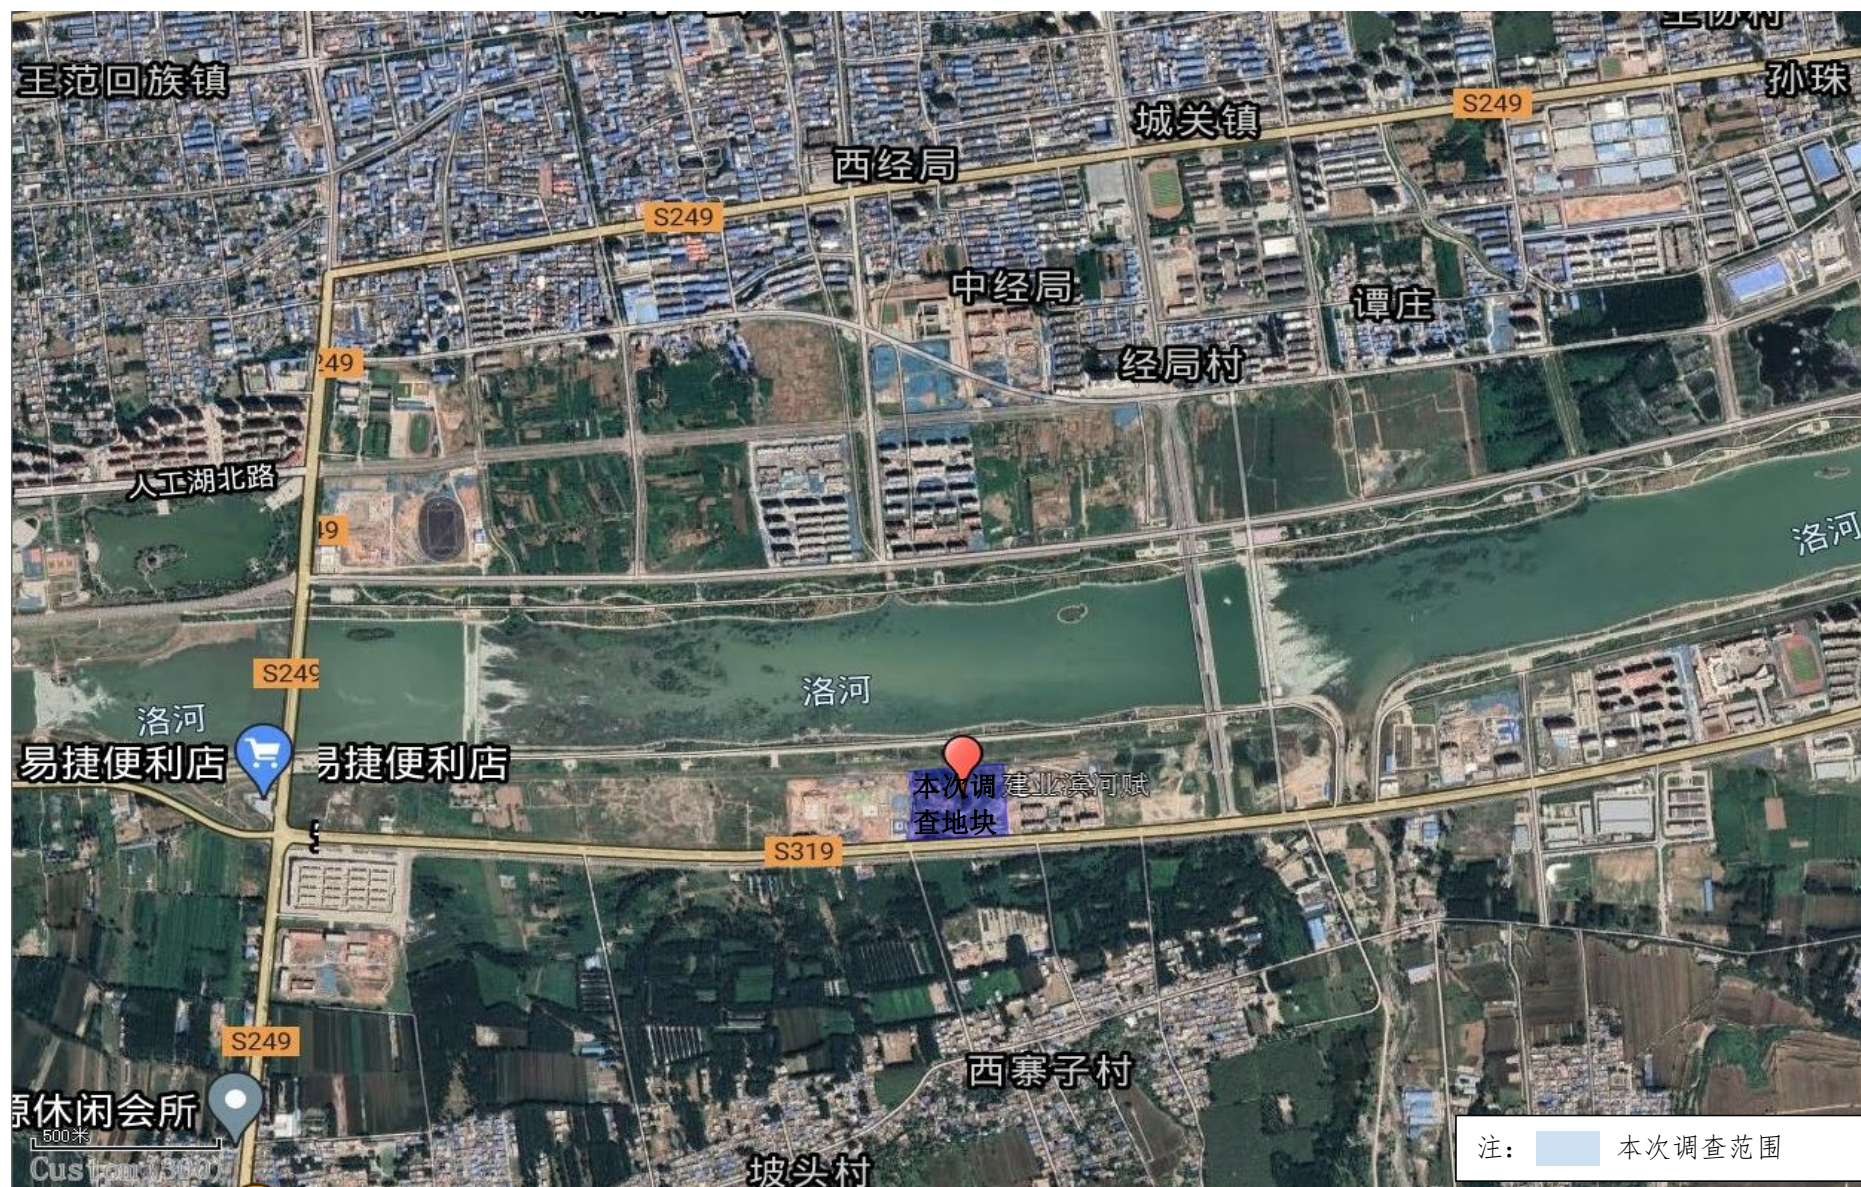
图 2-3 调查地块范围图

至南吕路、南至新宁大道、西至夹钟路、北至洛川路。地块西侧为在建工地，东侧为滨河赋小区一期项目，北侧为洛河，南侧为林地，占地面积为 42119.93m<sup>2</sup>。调查地块位置见图 2-1，宗地图见图 2-2，调查范围见图 2-3，拐点坐标见表 2-1。

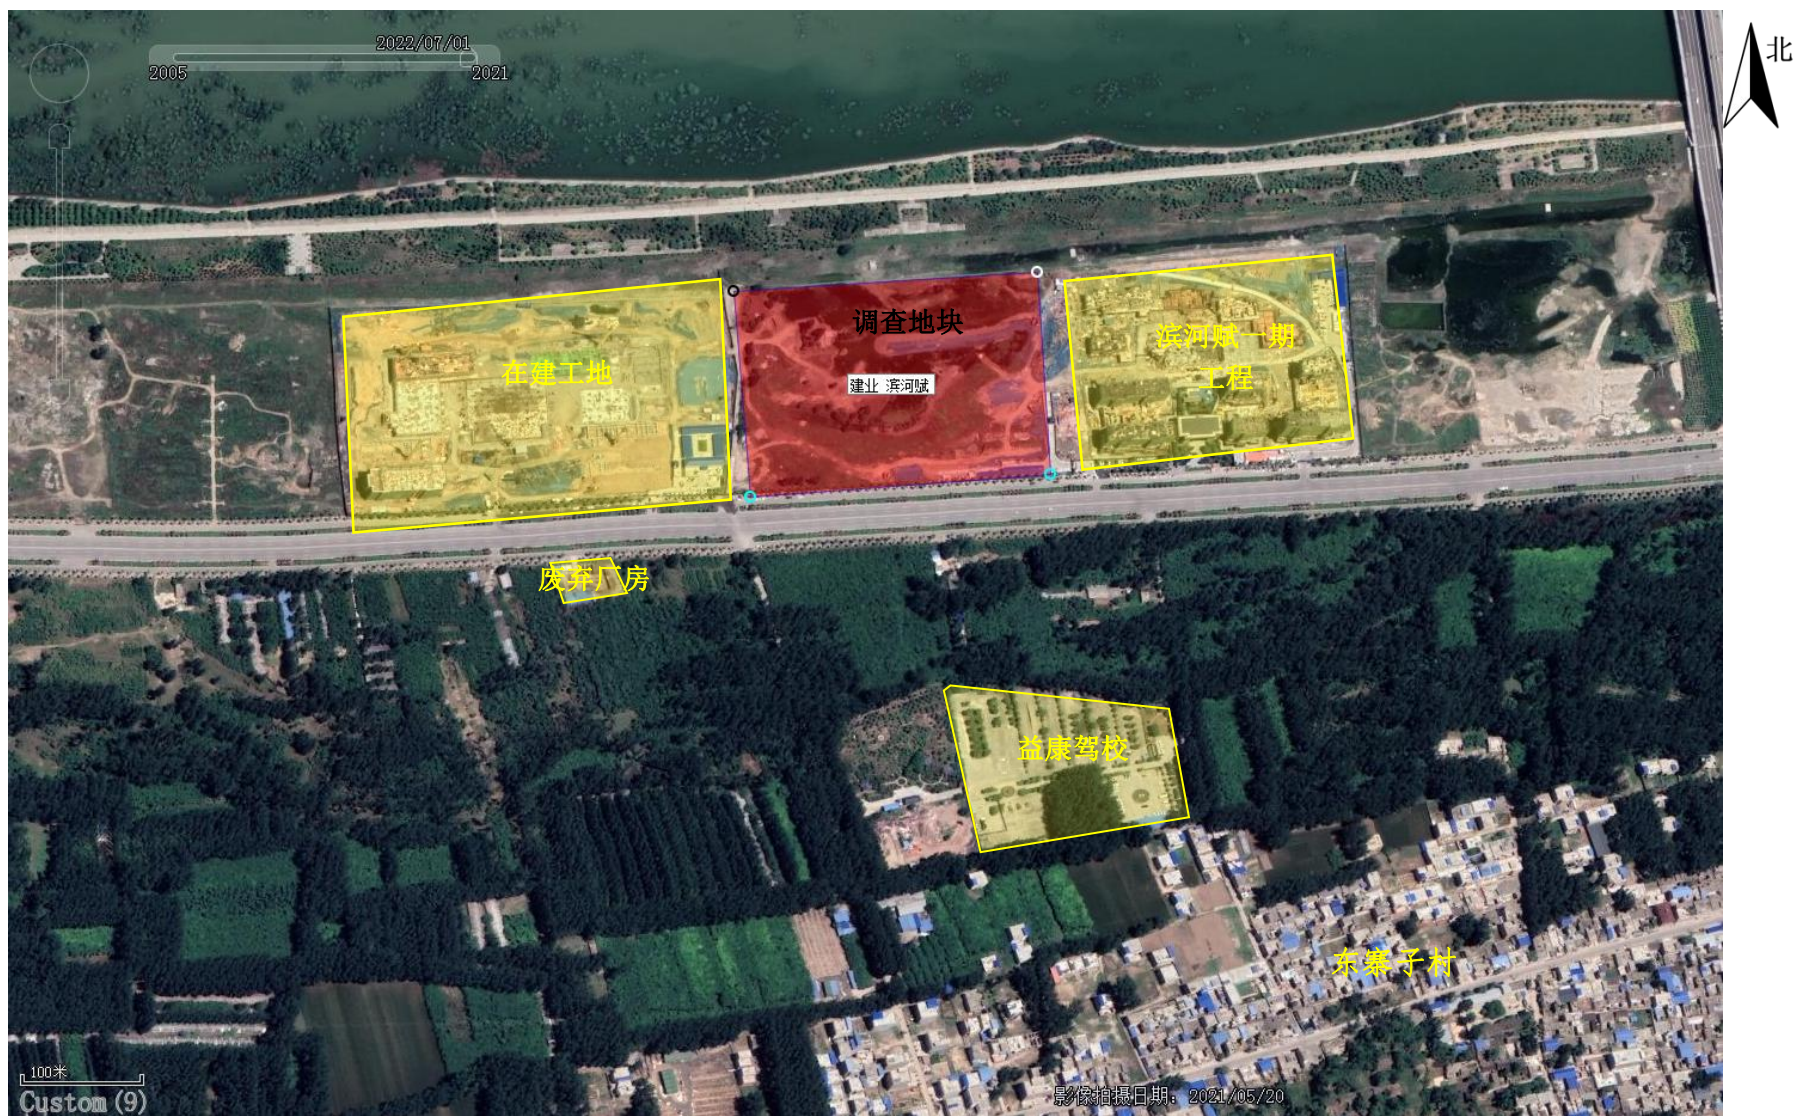
图 3-1 调查地块周边 500m 范围卫星影像图

根据调查地块周边环境的现场踏勘，调查地块调查地块周围 500m 范围内敏感目标见图 3-1 和表 3-1。

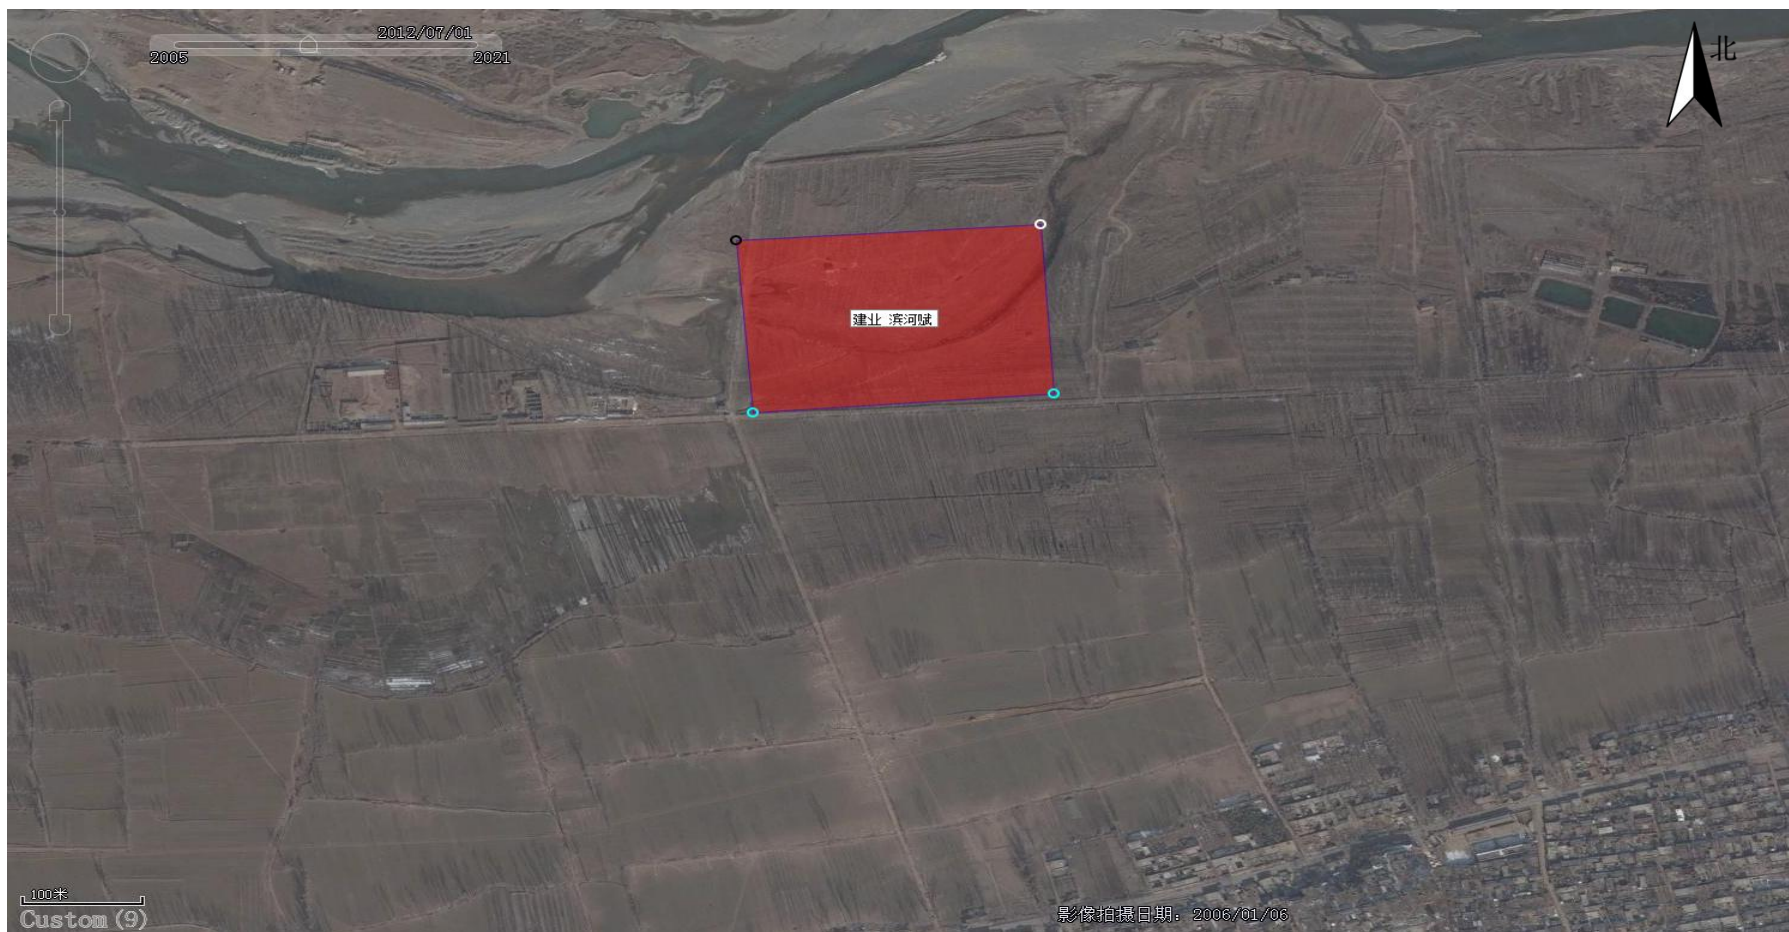
历史影像时间：2012  
年 7 月 1 日

从卫星地图历史影像中可知，本项目地块 2012 年之前为滩地，不存在生产性企业及其他可能产生污染的企业。

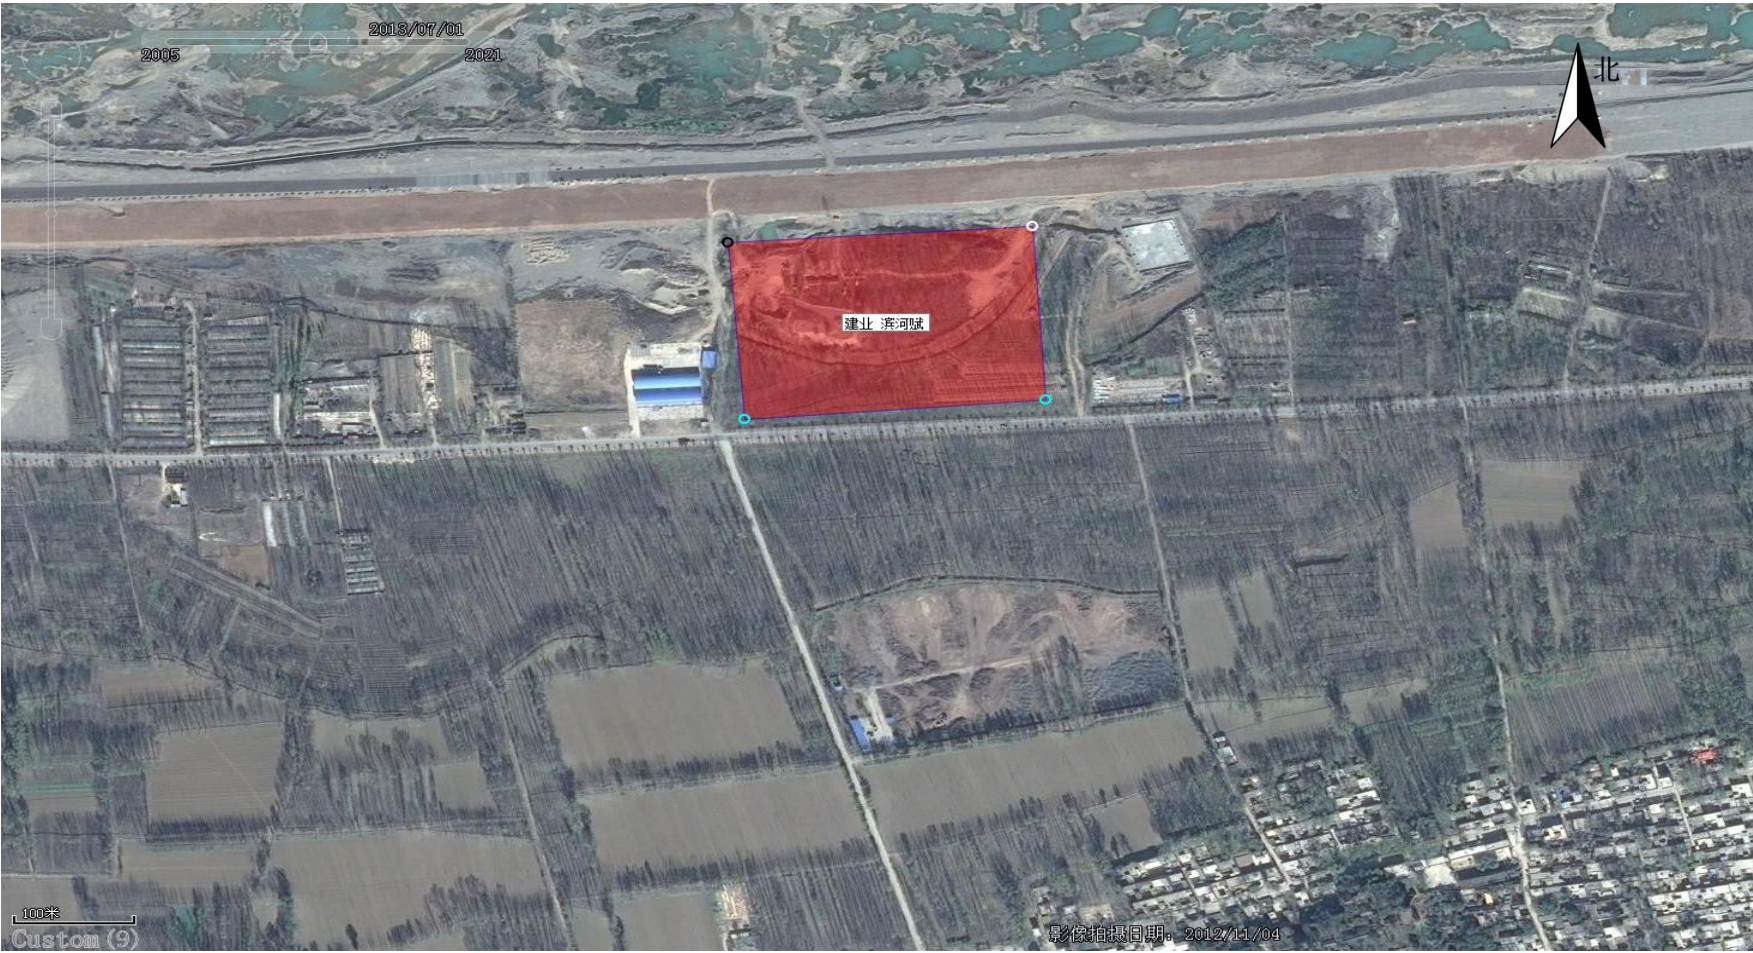
| <p>历史影像时间：2013年7月1日</p> | <p>从卫星地图历史影像中可知，本项目地块 2013 年 7 月 1 日本项目地块西侧建设厂房，从调查访问中可知厂房为砂厂，不会存在对土壤污染的情况发生。</p> |

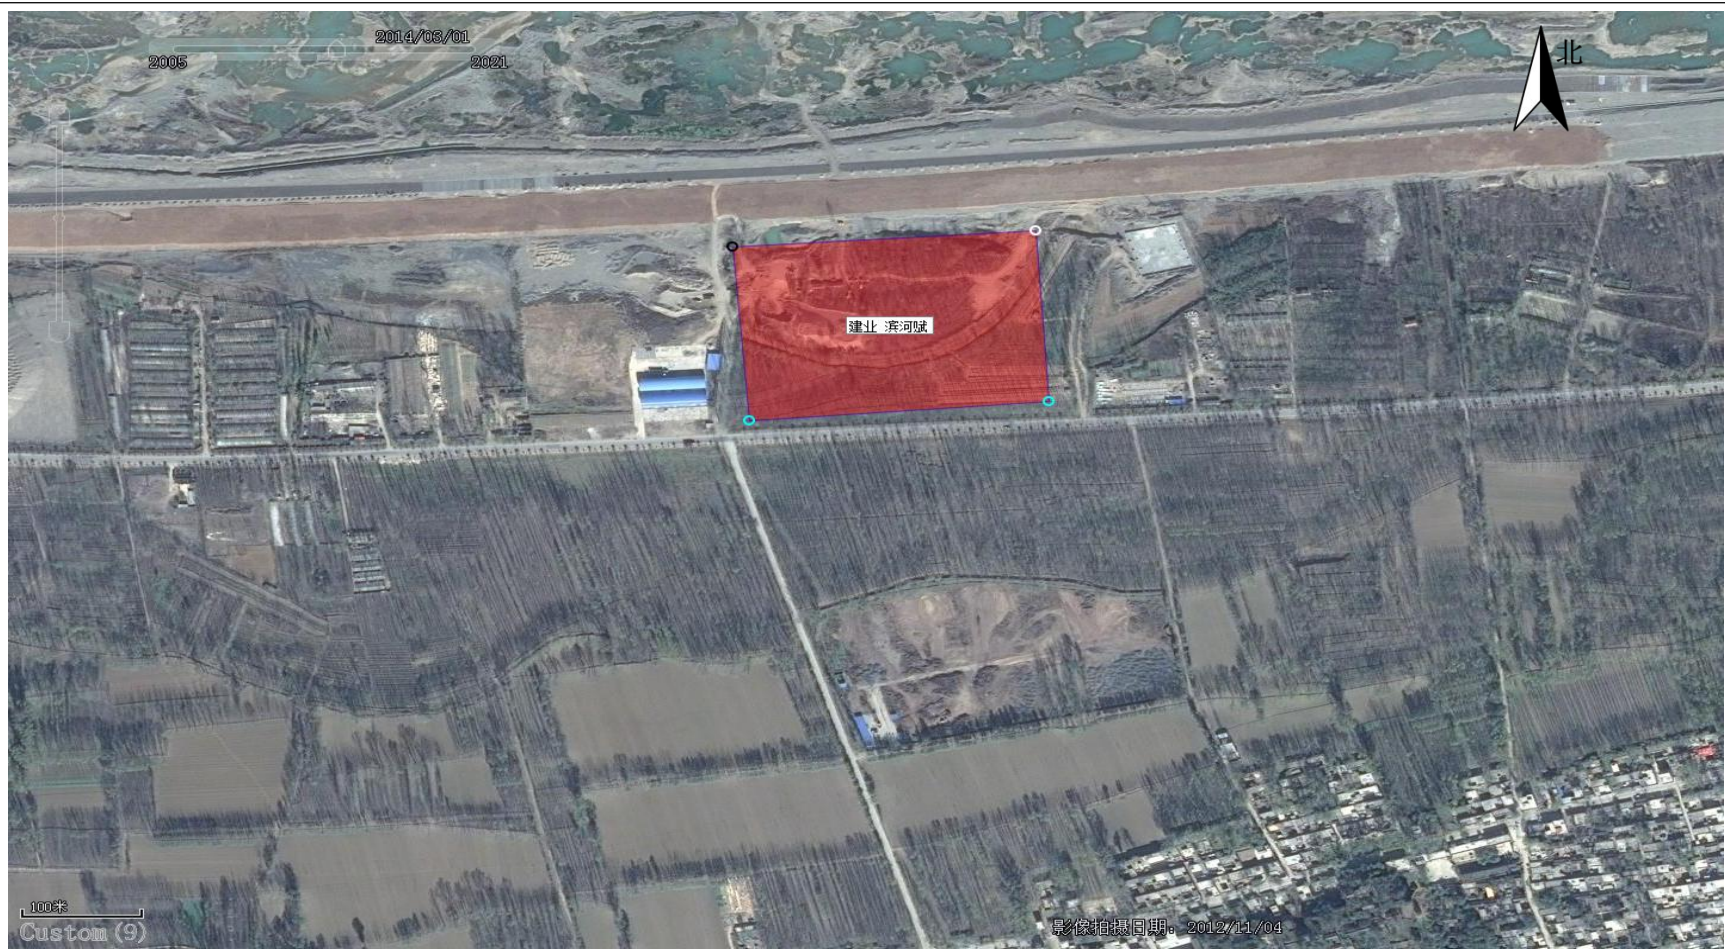
| 历史影像时间：<br>2014 年 3 月 1 日 | 通过将 2013 年 7 月 1 日年卫星地图历史图片与该历史图片对比分析，并结合人员访谈，在 2013 年~2014 年 3 月 1 日时间段内，该地块未发生改变，不存在生产性企业及其他可能产生污染的企业。 |

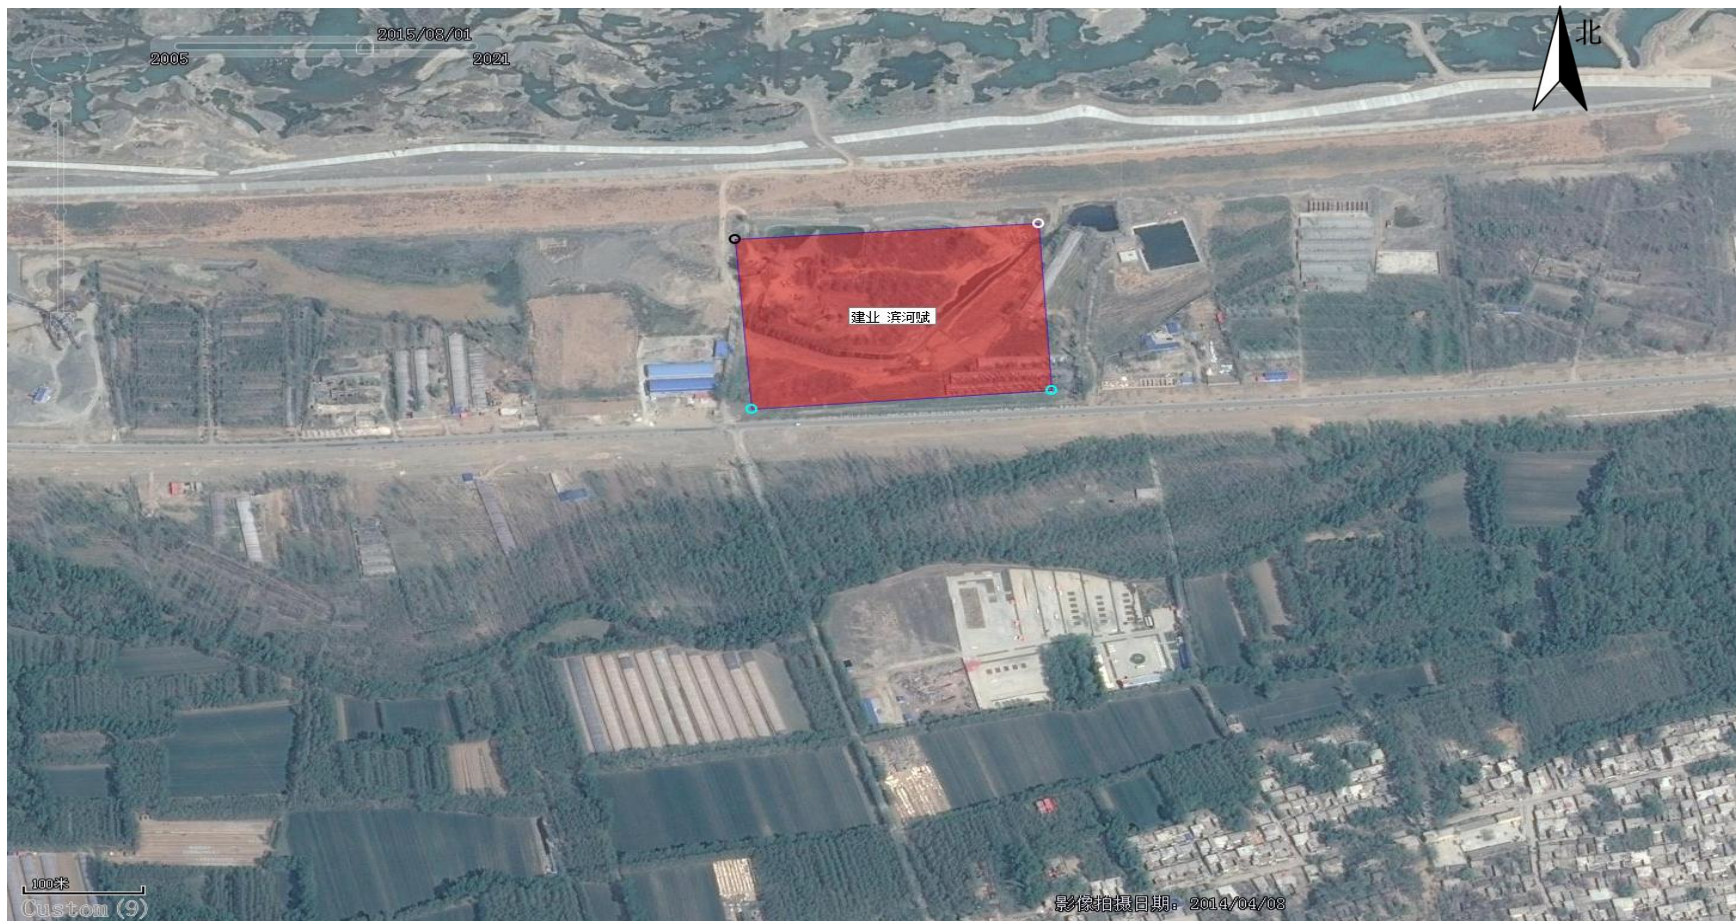
| 历史影像时间：<br>2015 年 8 月 1 日 | 通过将 2014 年 3 月 1 日卫星地图历史图片与该历史图片对比分析，并结合人员访谈，在 2014 年至 2015 年项目南侧地块内建设驾校不存在生产性企业及其他可能产生污染的企业。 |

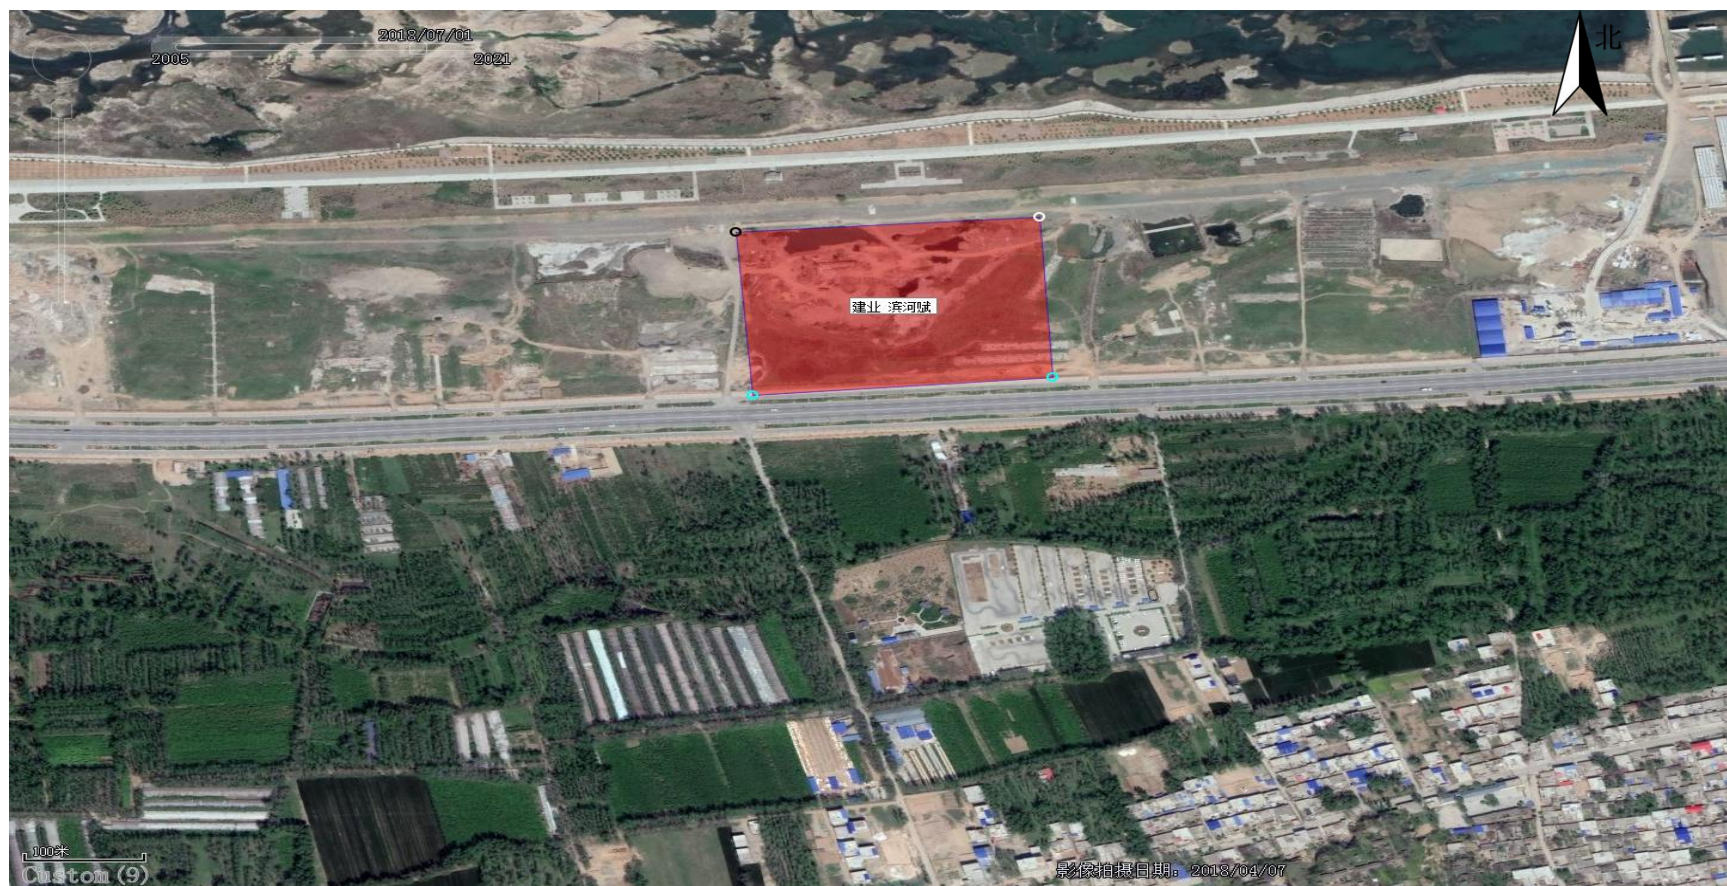
历史影像时间: 2018 年  
4 月 7 日

通过将 2015 年 2 月 10 日卫星地图历史图片与该历史图片对比分析, 并结合人员访谈, 西侧砂厂已拆除, 项目地块内不存在生产性企业及其他可能产生污染的企业。

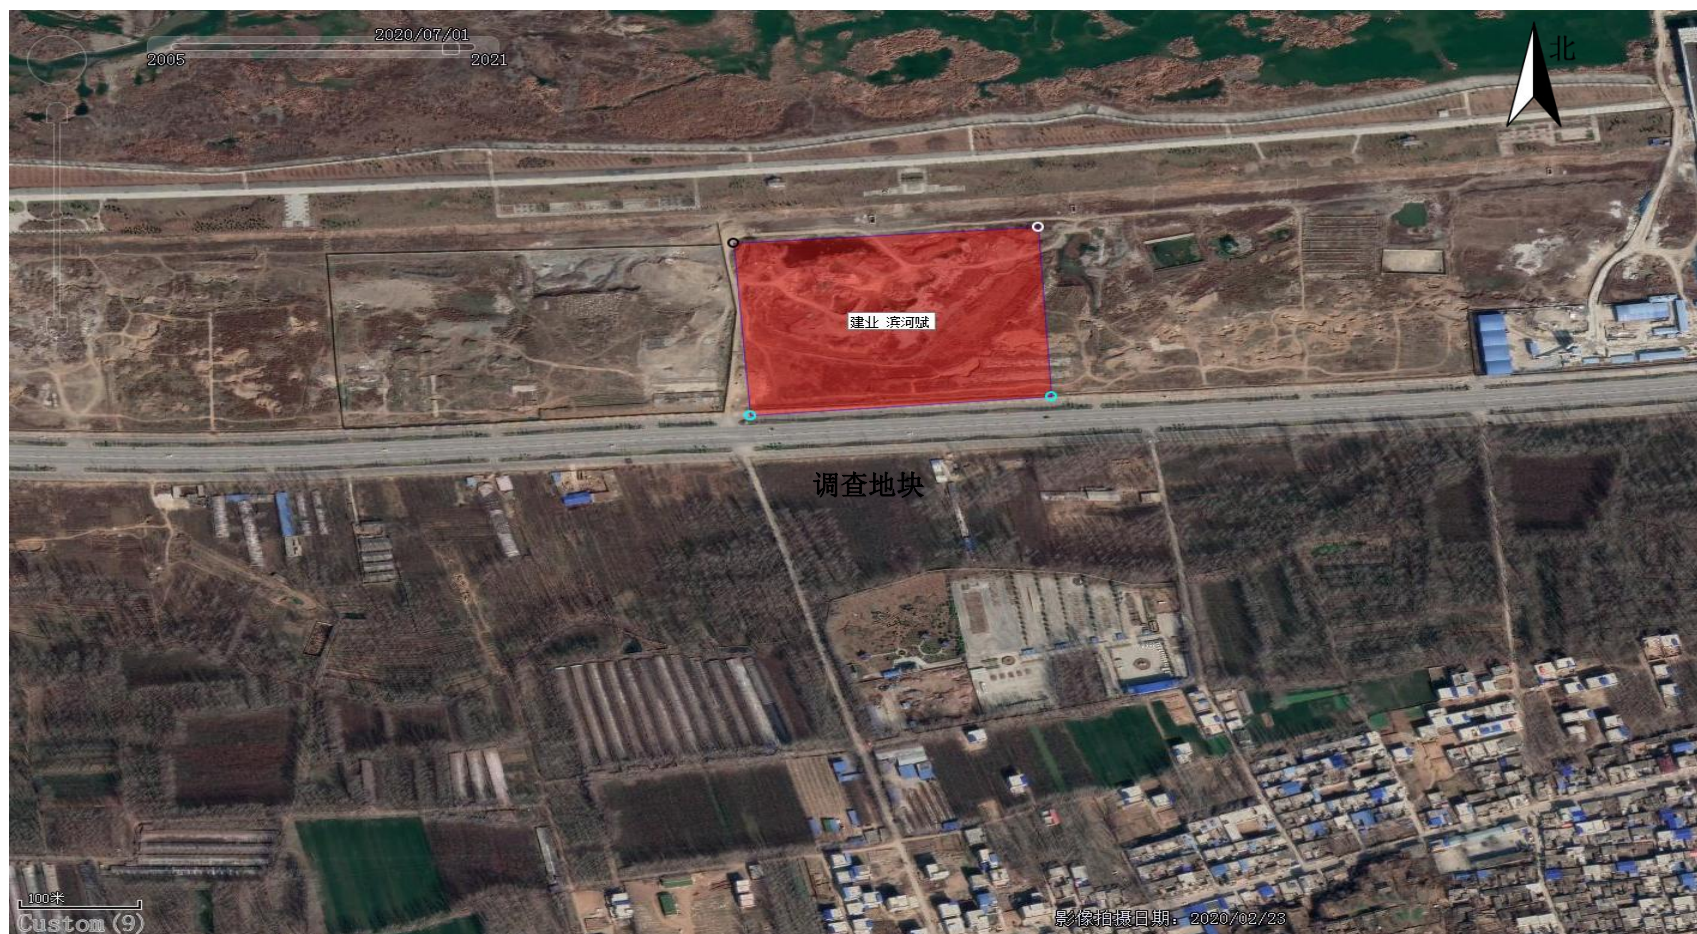
历史影像时间: 2020  
年 7 月 1 日

通过将 2018 年卫星地图历史图片与该历史图片对比分析, 并结合人员访谈, 在 2018 年~2020 年 7 月 1 肉时间段内, 该地块周围情况不变, 不存在生产性企业及其他可能产生污染的企业。

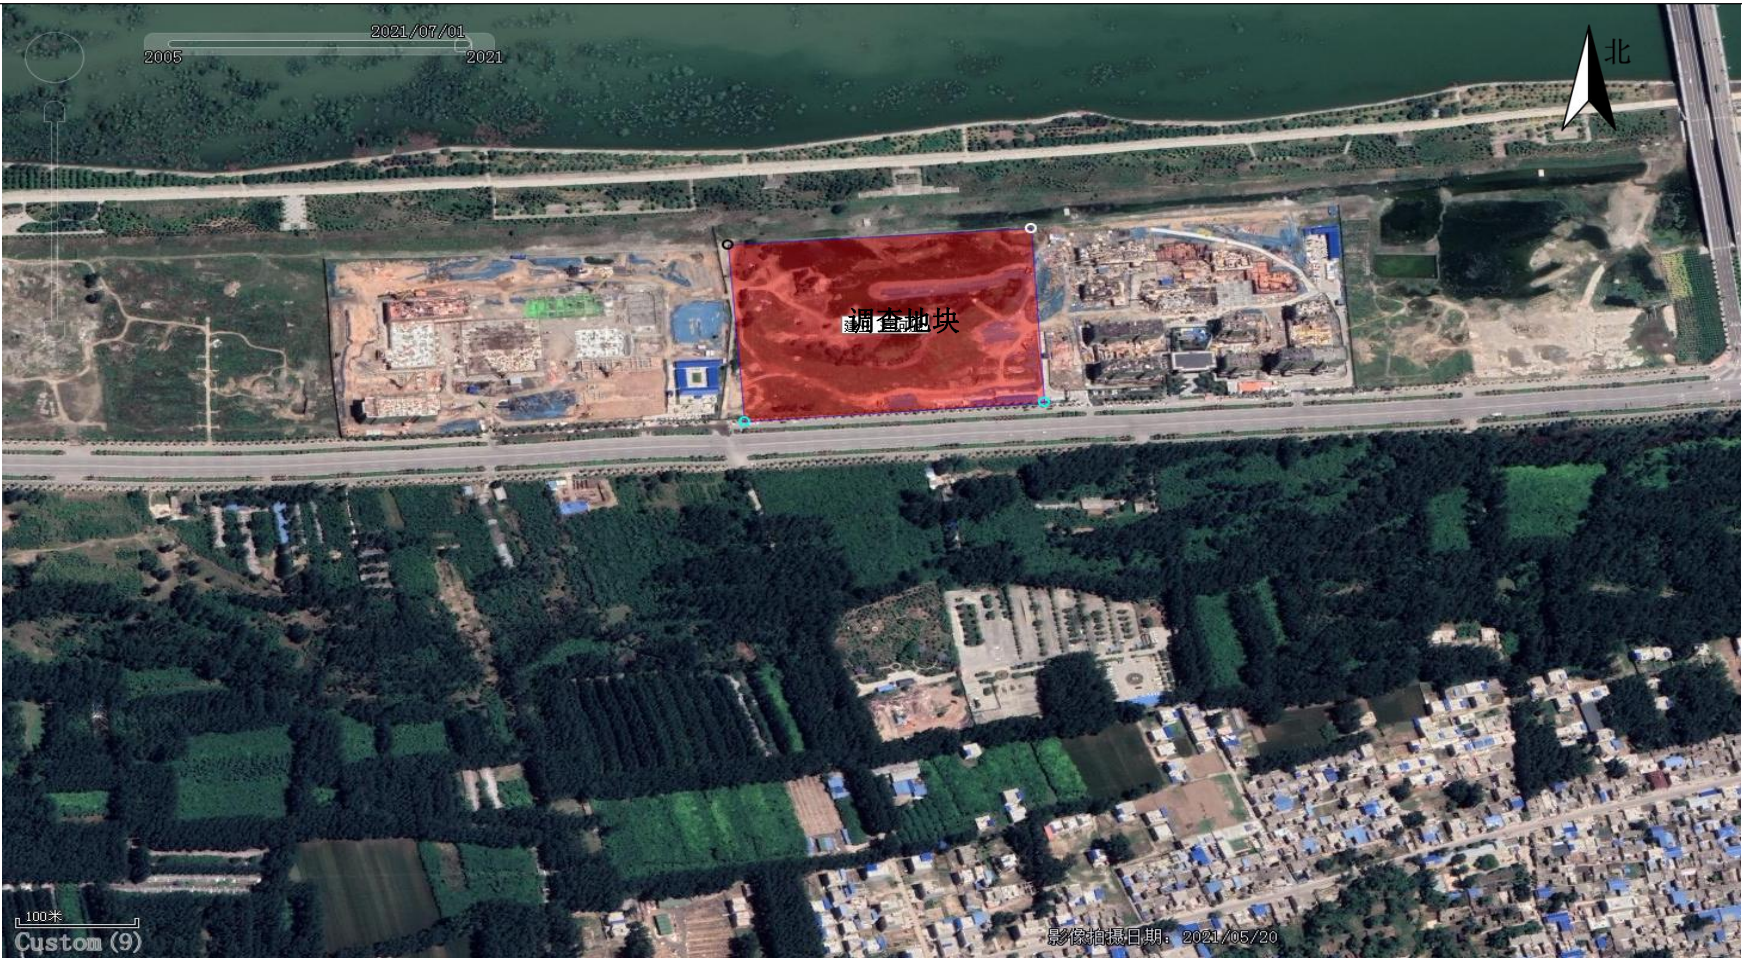
| <p>历史影像时间：<br/>2021 年 5 月 1 日</p> | <p>通过将 2020 年卫星地图历史图片与该历史图片对比分析，并结合人员访谈，在 2020 年开始该项目地块西侧、东侧开始建设，不存在生产性企业及其他可能产生污染的企业。</p> |

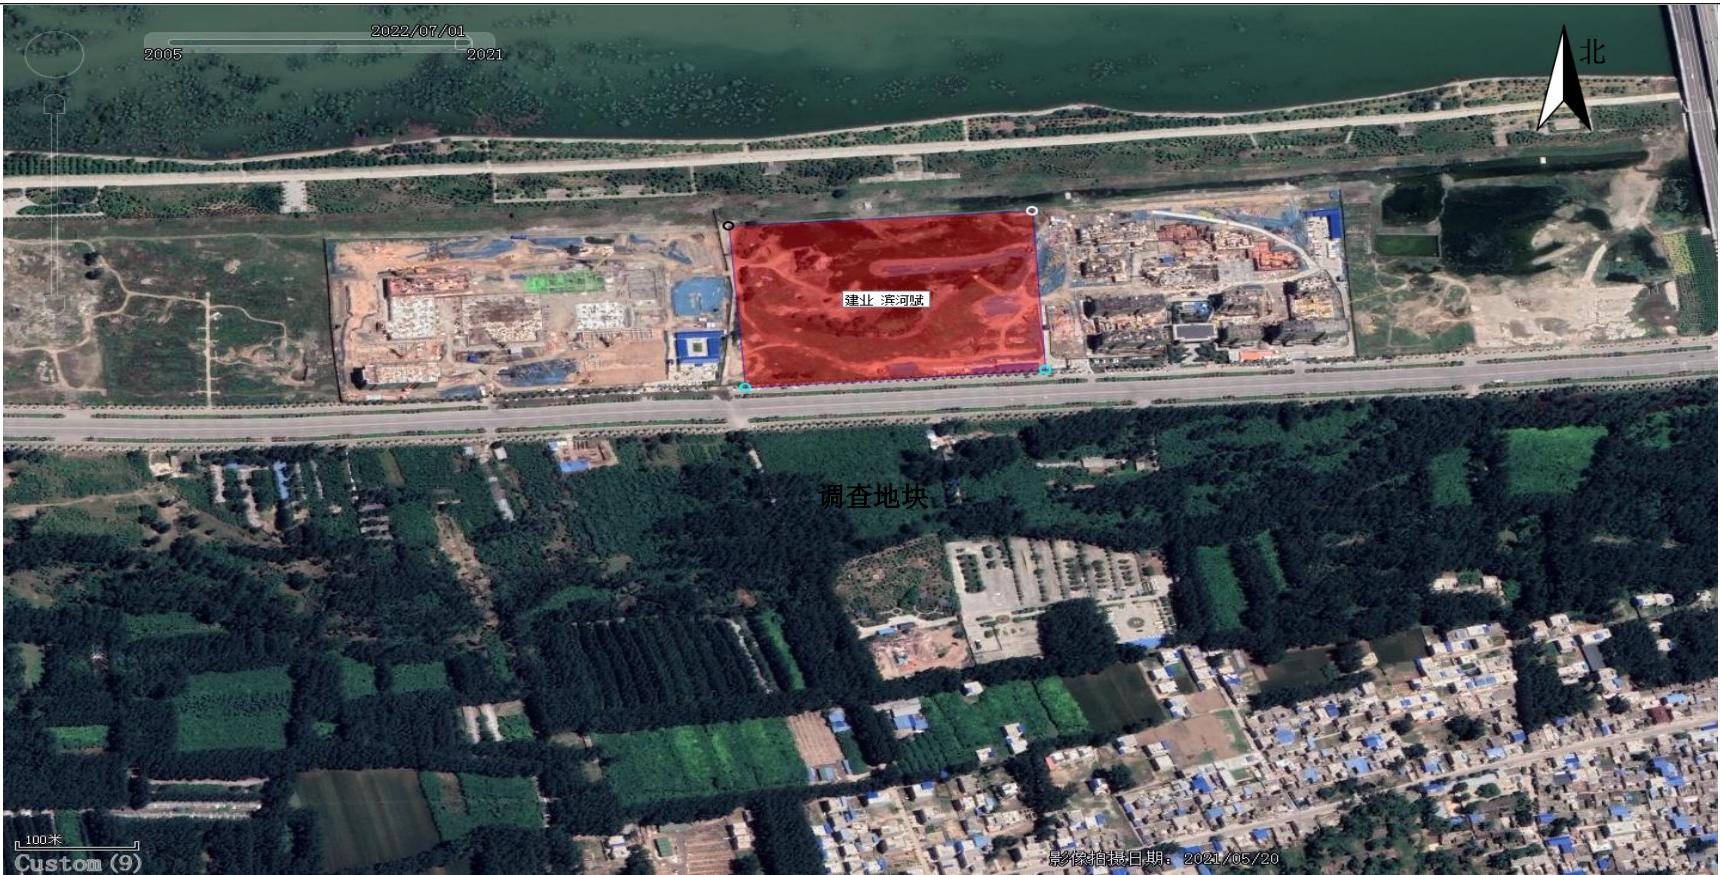
| <p>历史影像时间: 2022<br/>年 7 月 1 日</p> | <p>通过将 2020 年卫星地图历史图片与该历史图片对比分析, 并结合人员访谈, 在 2020 年~2022 年 7 月时间段内, 该项目地块西侧、东侧持续建设中, 不存在生产性企业及其他可能产生污染的企业。</p> |

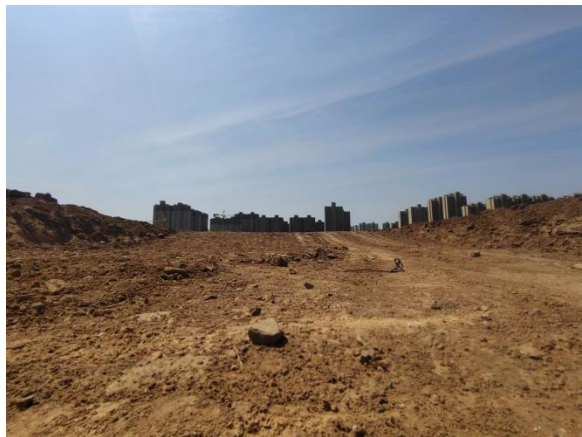
| <p>地块内现状</p> | <p>地块外现状围墙</p> |

2、地块内残留的建筑垃圾残渣建议及时清理，并将建筑垃圾运输至指定场所进行安全处理，在清理过程中，应避免堆放物的遗散。

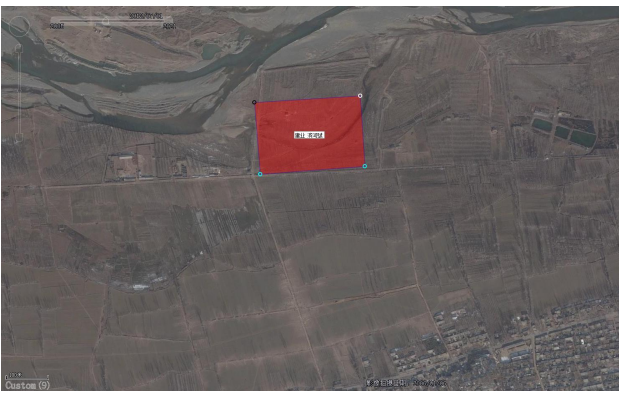
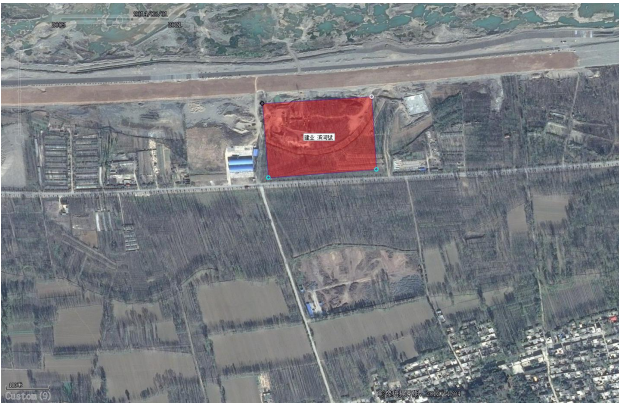
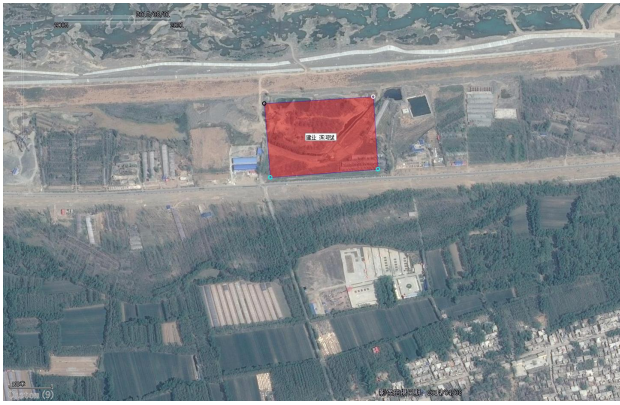
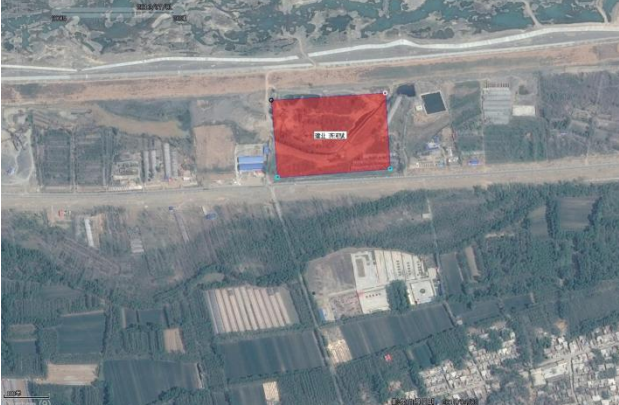
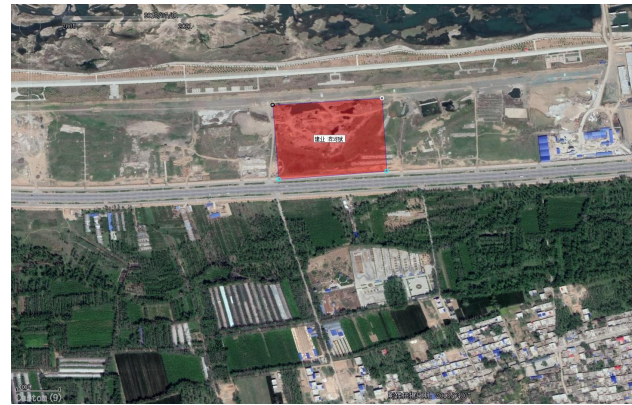
| <p>根据现场踏勘结合人员访谈，地块西侧为在建工地，东侧为滨河赋小区一期项目，北侧为洛河，南侧为益康驾校。该地块历史时期不存在生产性企业及其他可能产生污染的企业。</p> | |
