# 洛阳熙和置业有限公司银隆同心湖畔地块 土壤污染状况调查报告（第一阶段）

编制单位：洛阳市永青环保工程有限公司

2022 年 7 月

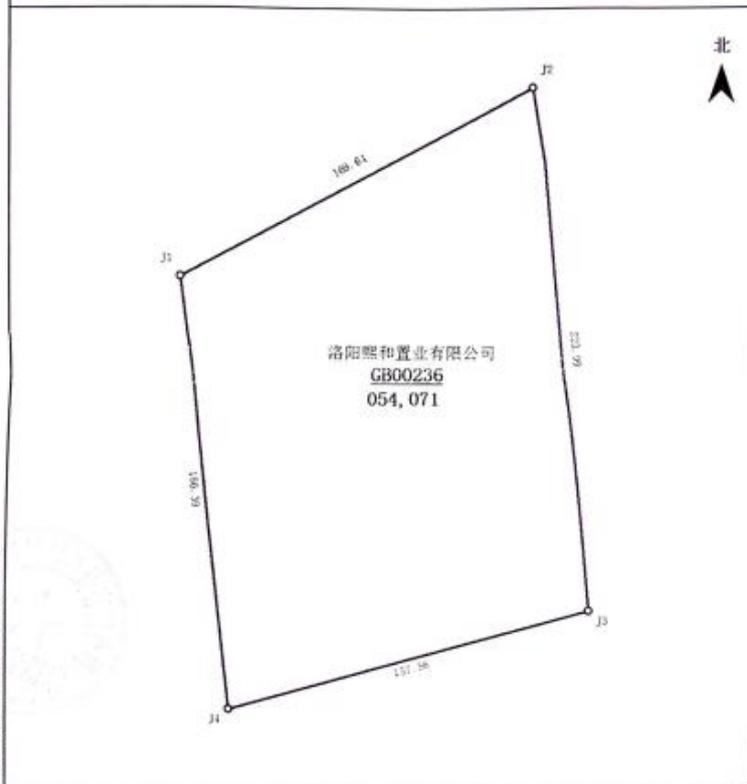
图 2-2 勘测定界图

宗地代码: 410328200209GB00236

宗地面积: 32455.0400

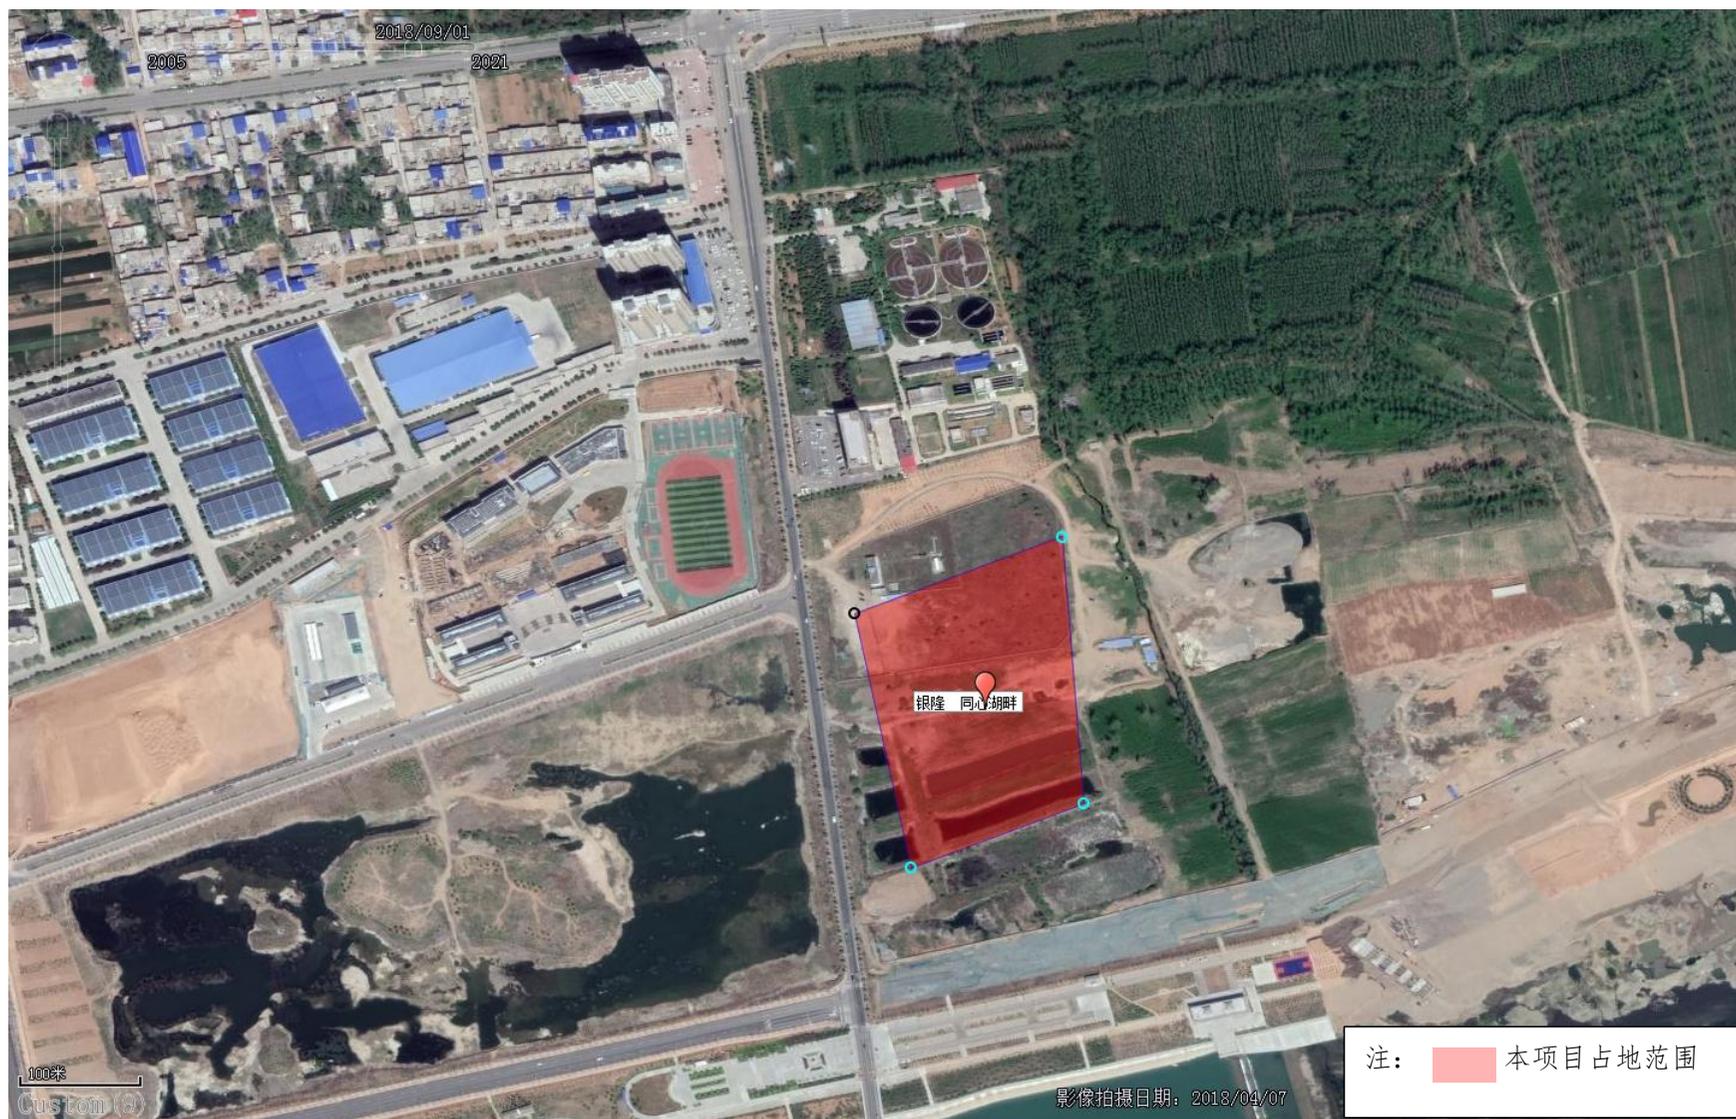
图 2-3 调查地块范围图

同心路以东。地块西侧为人工湖，东侧为洛宁县人民医院新院区（建设中），北侧为洛宁县污水处理厂，西北侧隔路为洛阳明善学校，南侧隔路为洛宁县水利局，占地面积为 32455.04m<sup>2</sup>。本次针对该地块范围内及地块周边 500m 范围进行调查。调查地块位置见图 2-1，勘测定界图见图 2-2，调查范围见图 2-3。

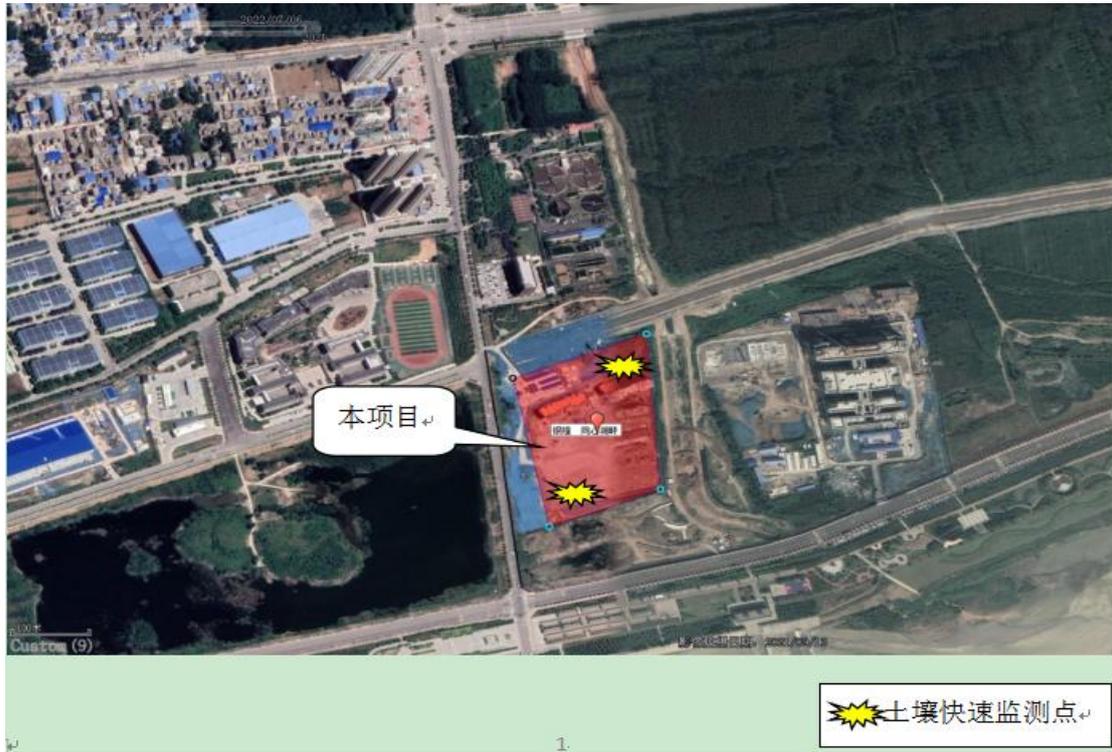
图 3-2 监测点位图

序号	点位		快速监测因子	监测频次	备注
1#	项目地块内西南侧	1 个表层样	砷、镉、铬、铜、铅、汞、镍	1 次	记录采样点位经纬度、采样时间、样品

2#	项目地块内东北侧	1个表层样		1次	颜色等
----	----------	-------	--	----	-----

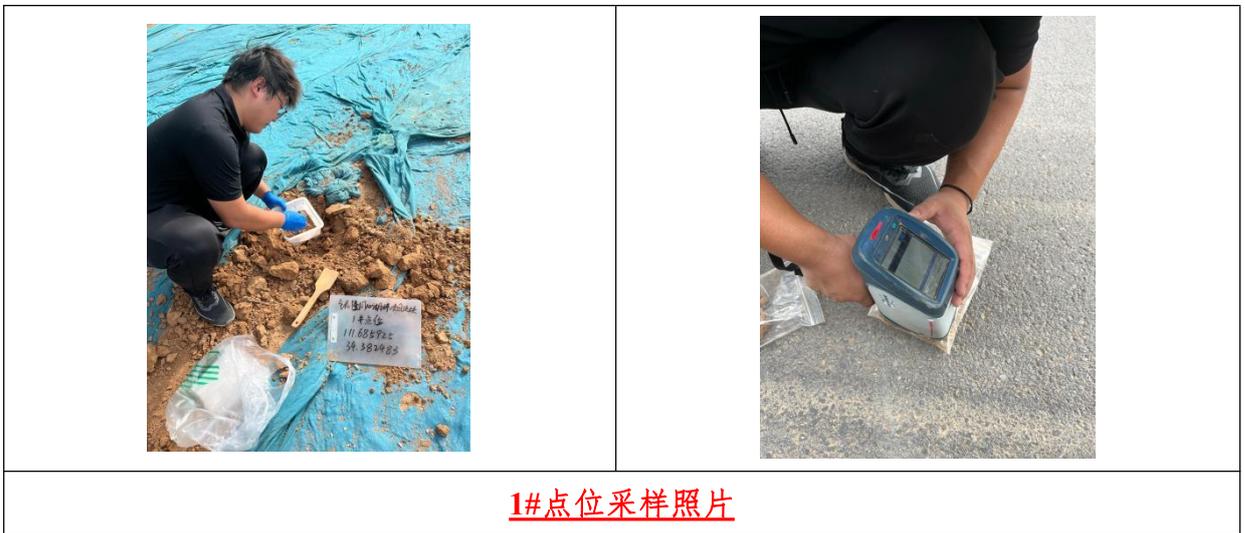
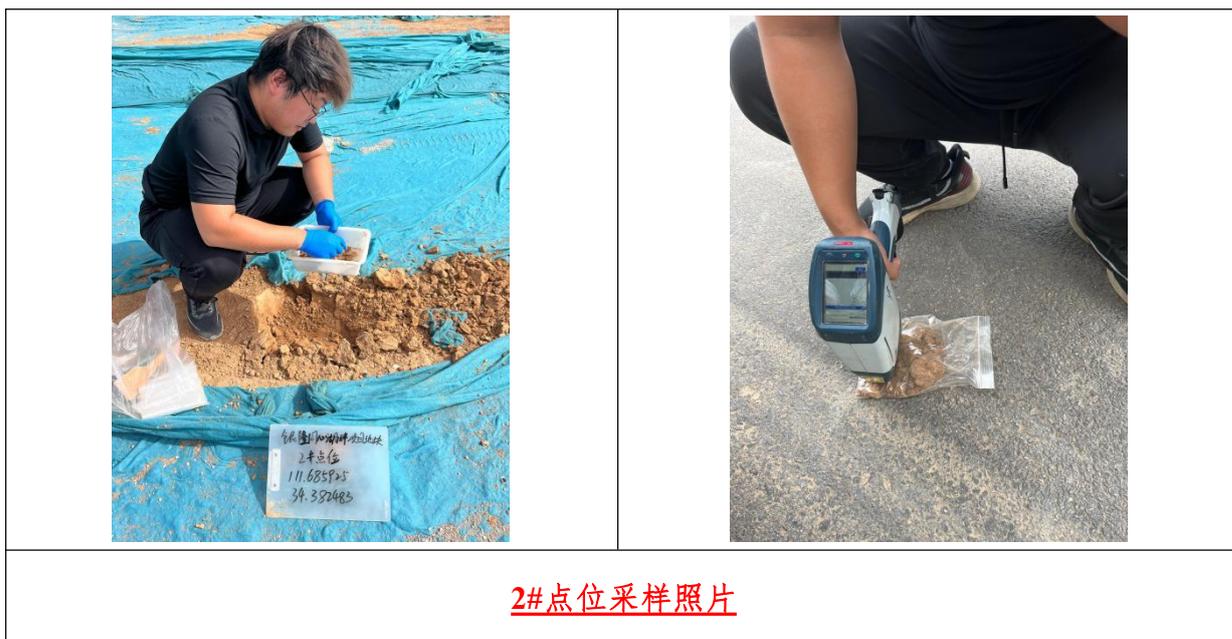
为了更加清楚的了解项目地块内的土壤现状情况，我单位委托河南鼎晟检测技术有限公司于 2022 年 7 月 18 日对项目地块内土壤环境质量现状进行了检测，监测点位图见图 3-2，采样照片图 3-3，检测项目见表 3-3，检测结果见 3-4，土壤调查现场快筛记录表见附件 5：

快检结果显示该地块内重金属未出现超标的情况。

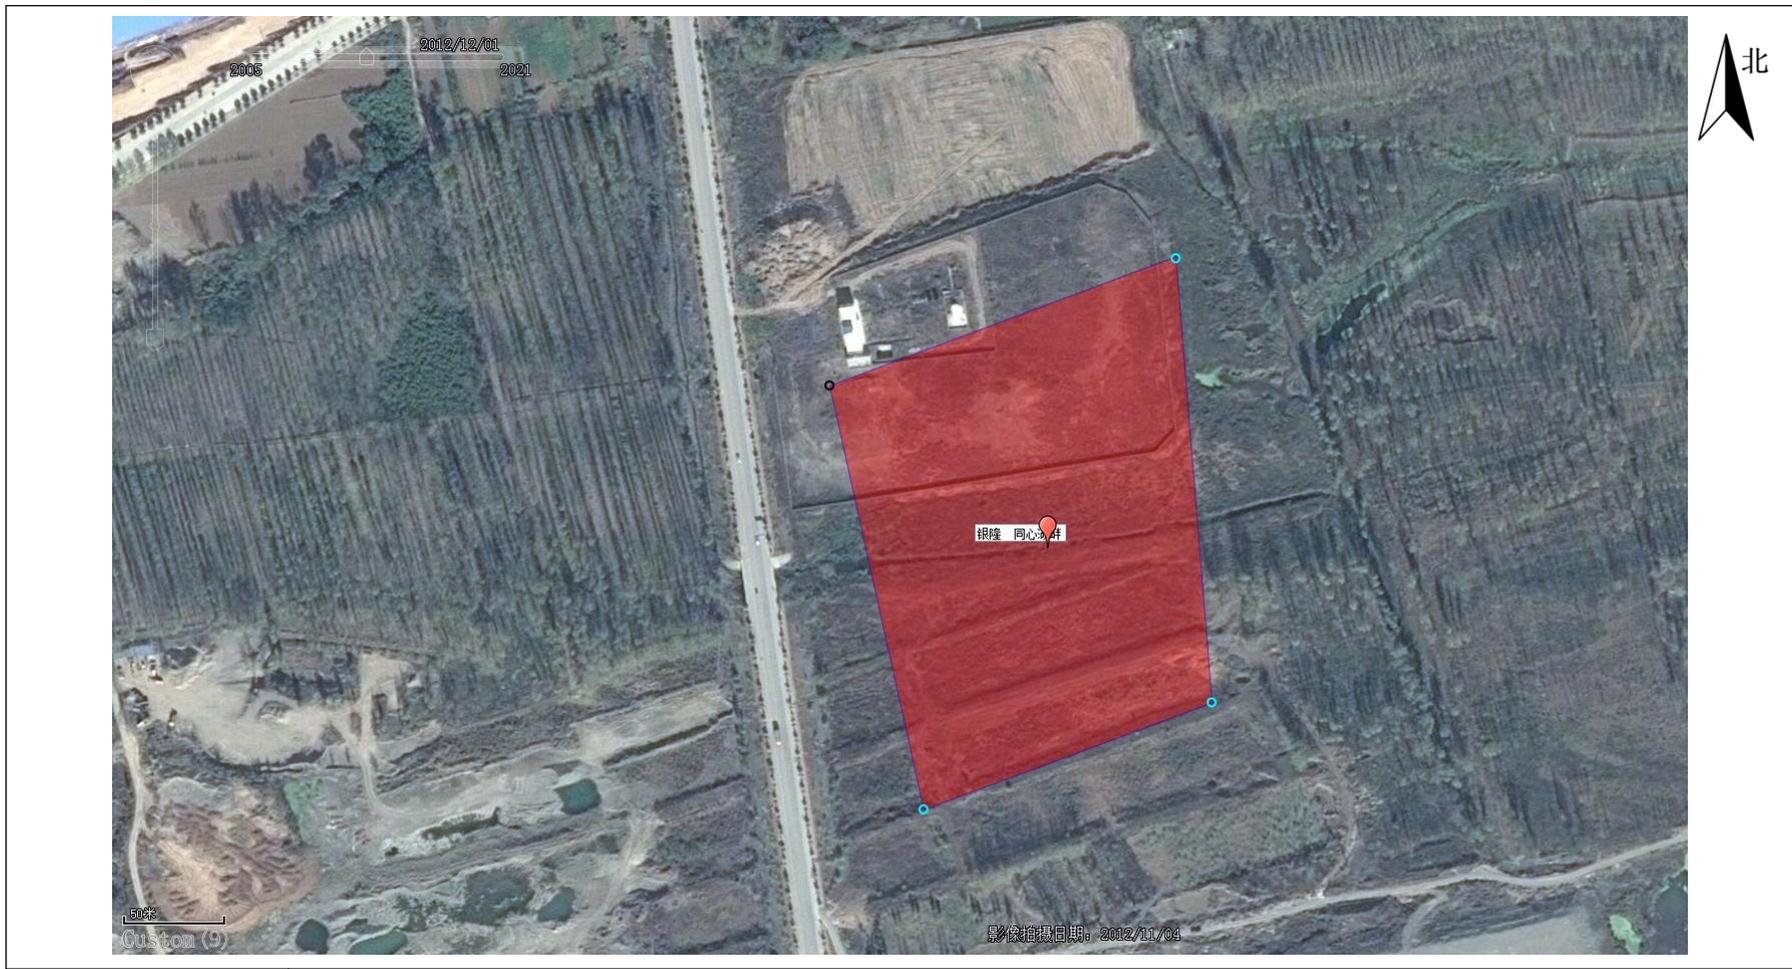
历史影像时间：2012  
年 11 月 04 日

受限于卫星地图历史图片分辨率较低，从该图片中获取信息有限，在人员访谈过程中对该卫星地图历史图片进行了询问调查，获取信息如下：项目区域在 2012 年及之前为未利用地，2012 年建设一栋办公楼，存在加工砂石料行为，因时间久远无法追溯其根源，不存在其他可能产生土壤污染的情况。

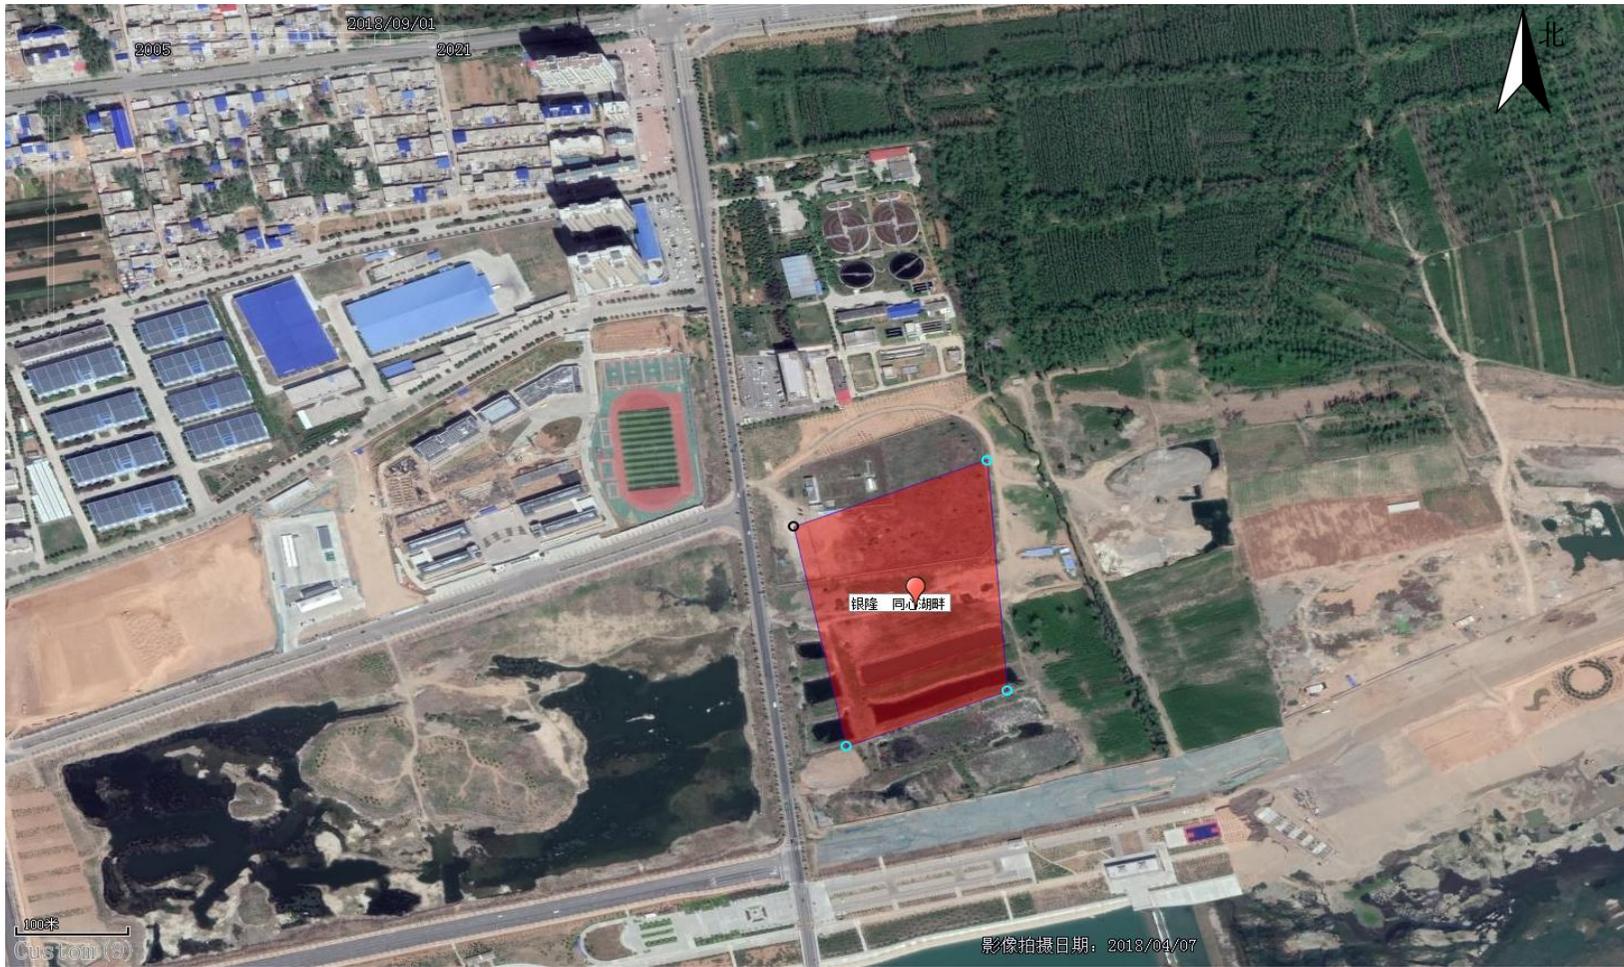
<p>历史影像时间： 2018年4月7日</p>	<p>通过与2012年卫星地图历史图片对比分析，并结合人员访谈，在2012年~2018年12月2012年建设一栋办公楼，存在加工砂石料行为，因时间久远无法追溯其根源，不存在生产性企业及其他可能产生污染的行为。</p>
------------------------------	--

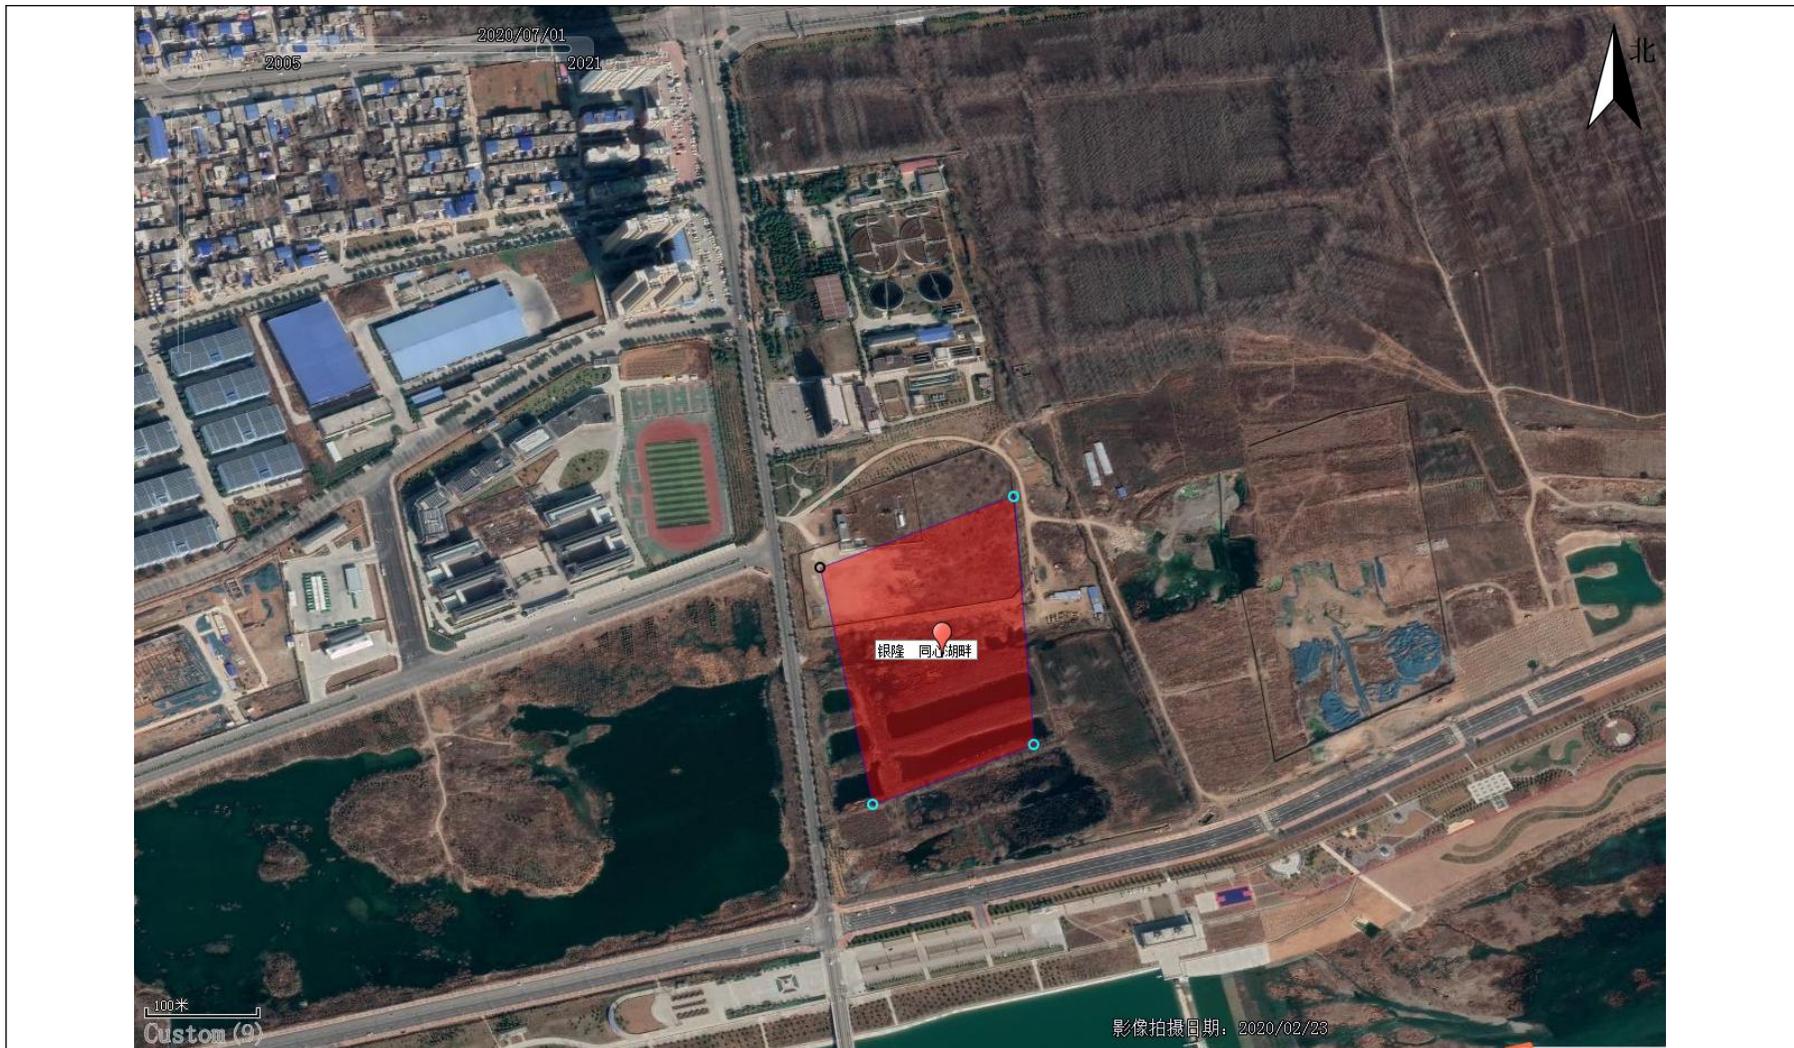
历史影像时间：  
2020年2月23日

通过将2018年卫星地图历史图片与该历史图片对比分析，并结合人员访谈，砂石料加工行为因无合法手续，已关停，2018年之后不存在生产行为。

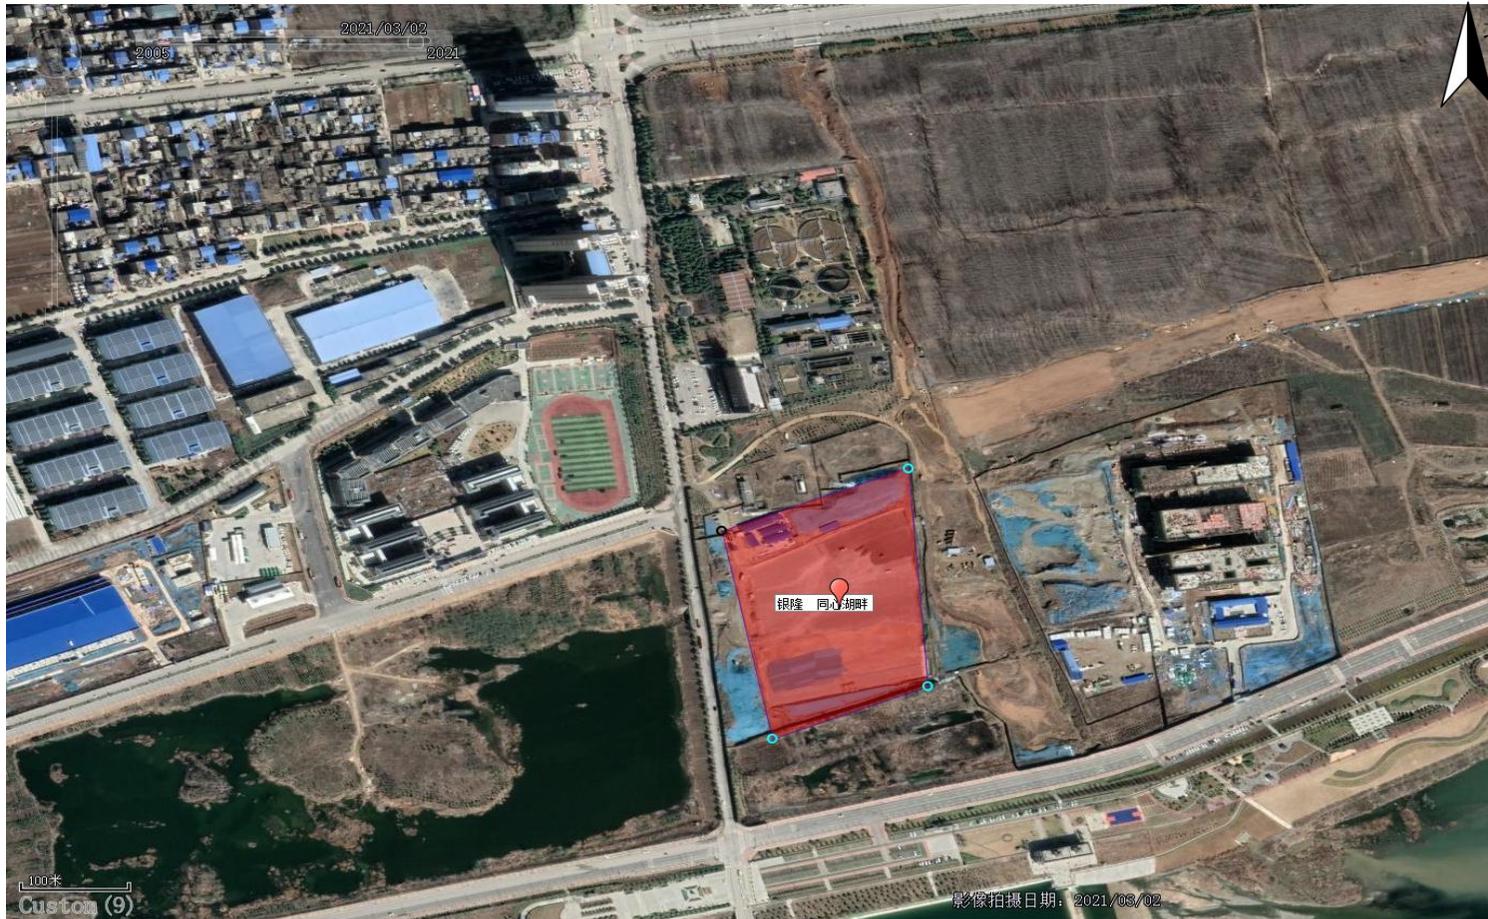
历史影像时间：  
2021年5月20日

目前地块现状为建设中。

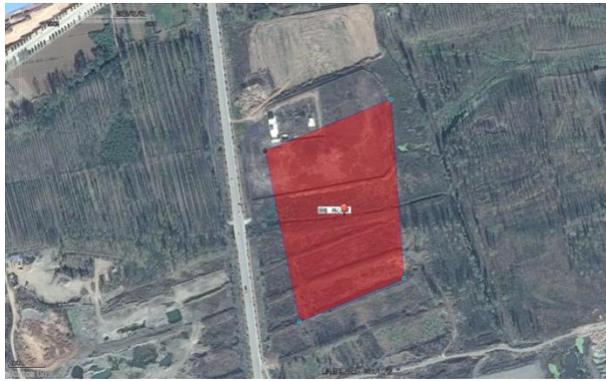
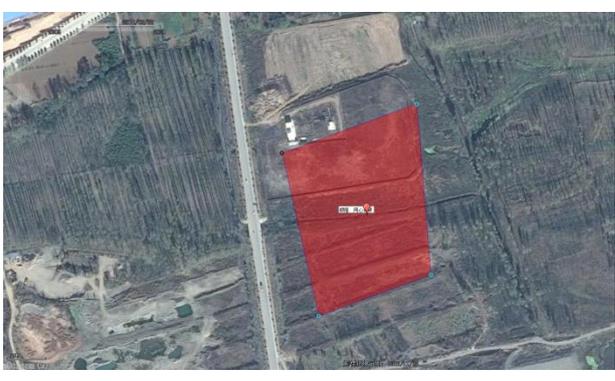
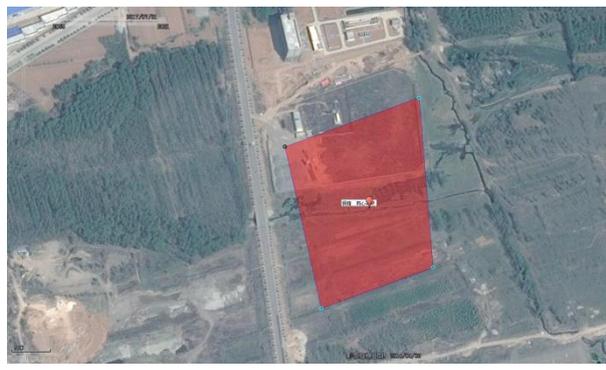
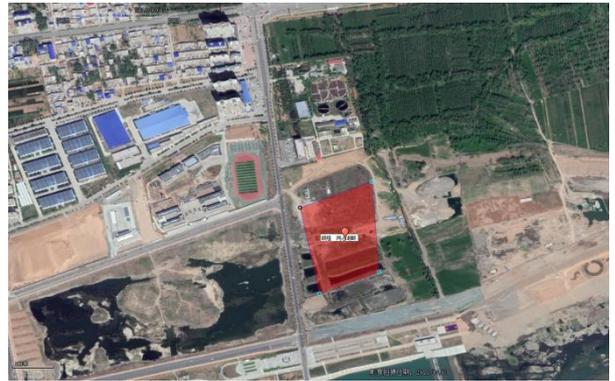
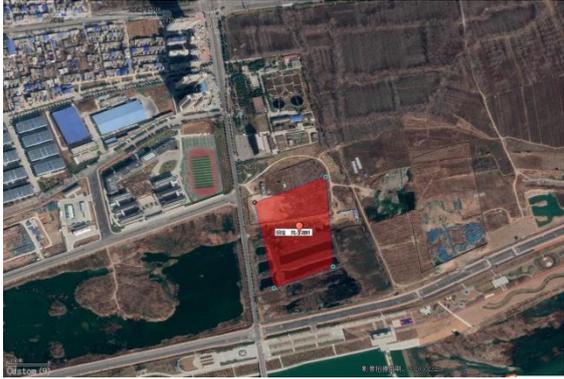
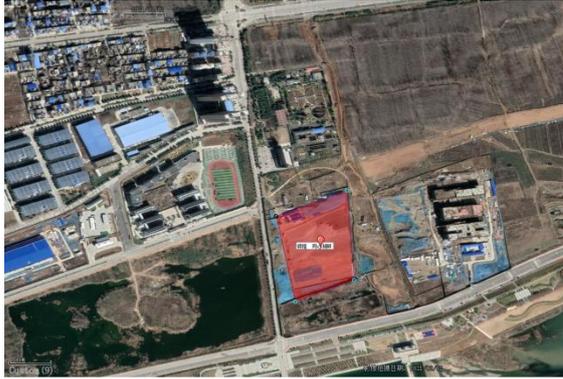
<p>根据现场踏勘结合人员访谈，调查地块及周围 2017 年之前均为未利用地，2018 年北侧污水处理厂及西北侧学校建成，污水处理厂各构筑物均做防渗处理，处理达标后的废水经污水管网排入洛河，因此，不存在土壤和地下水污染途径。</p>
