洛阳景福房地产开发有限公司
云观苑项目地块土壤污染状况调查报告
(第一阶段)

编制单位：洛阳市永青环保工程有限公司

2022 年 7 月

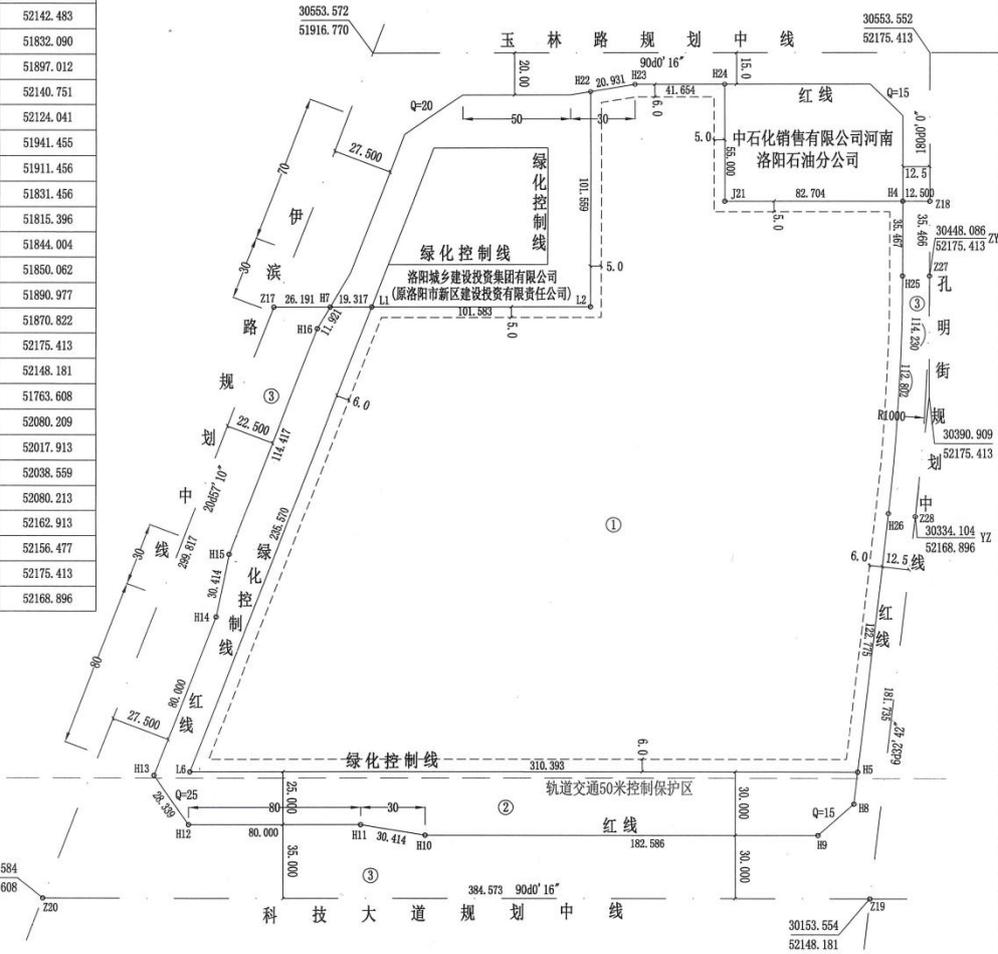
图 2-2 地块用地坐标图

科技大道与伊滨路交叉口东北角地块用地坐标图

注:1. 本图采用80洛阳独立坐标系。
2. 地下空间地块面积为72275.925平方米(合108.414亩)。
3. 地下空间水平最大投影面积为65439.393平方米(合98.159亩)。

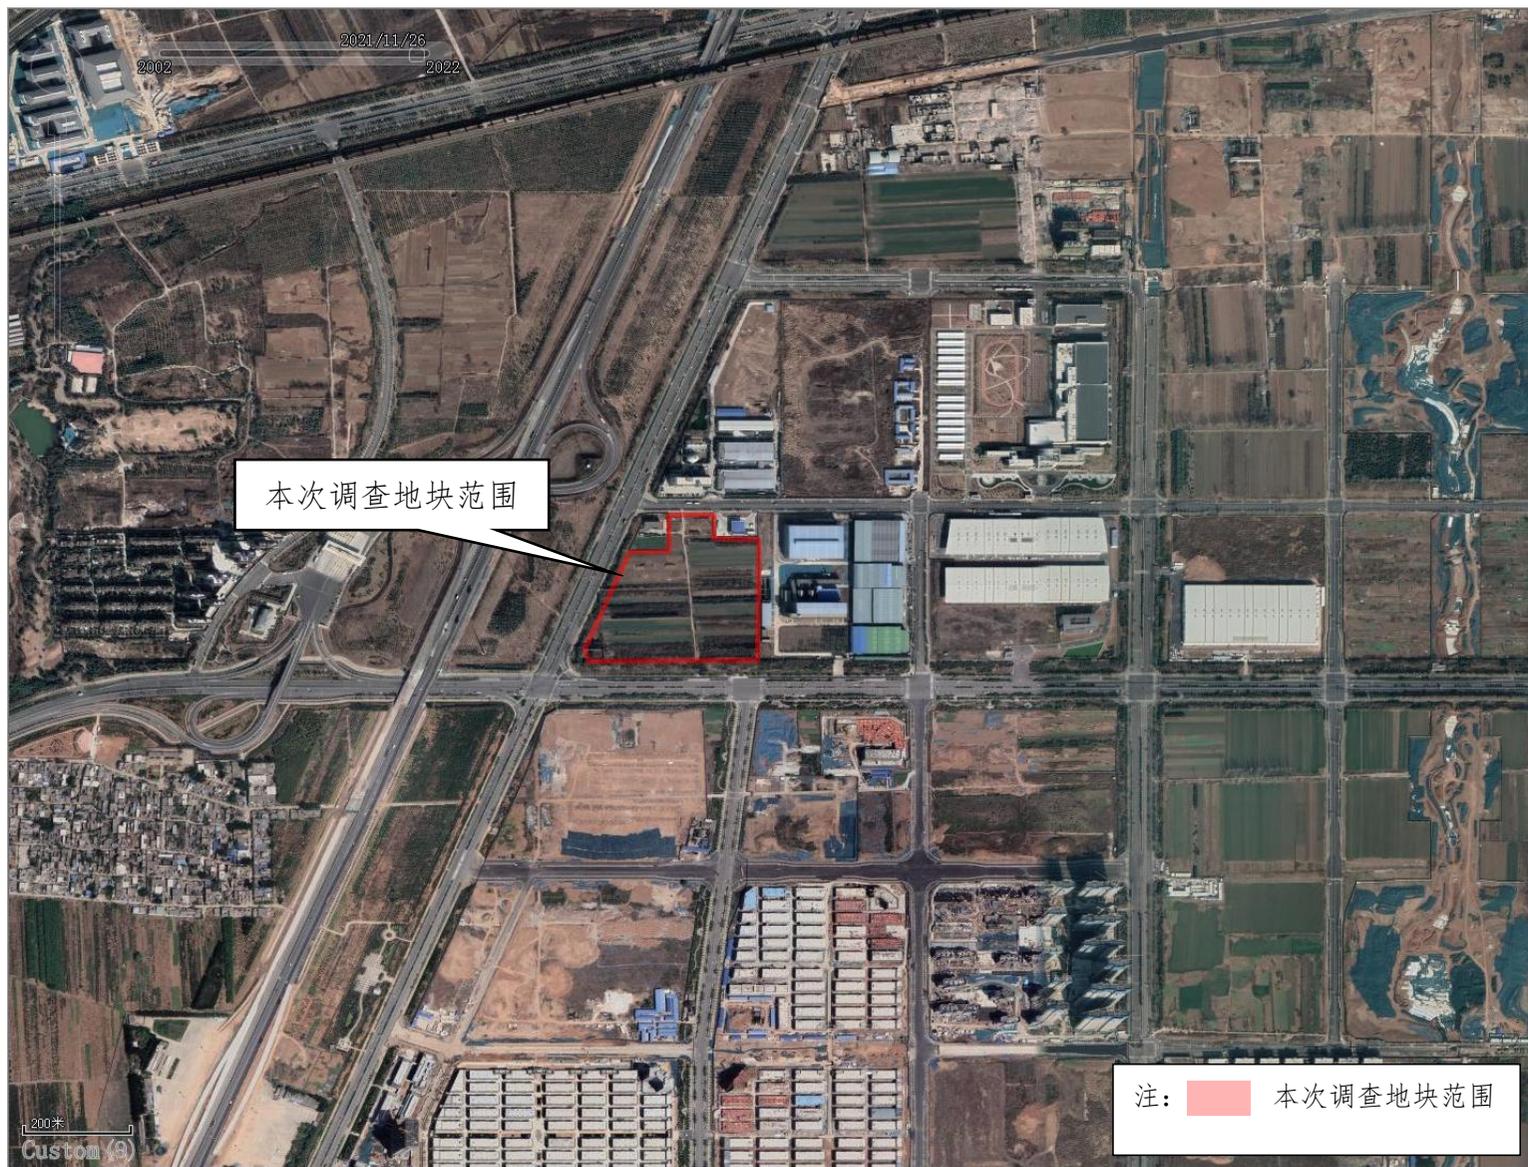
图 2-3 调查地块范围图

新奥伊滨区办公楼，东北角为中石化伊滨区玉林路加油站，北侧为玉林路，隔路为洛阳烟草服务中心；东侧为规划路孔明街，隔路为伊滨区 1#热源厂和洛阳兰迪机器玻璃股份有限公司；南侧为科技大道，隔路为华耀城滨港仓储物流园。本次针对该地块范围内及地块周边 1000m 范围内敏感目标进行调查。调查地块位置见图 2-1，用地坐标图见图 2-2，调查范围见图 2-3，拐点坐标见表 2-1。

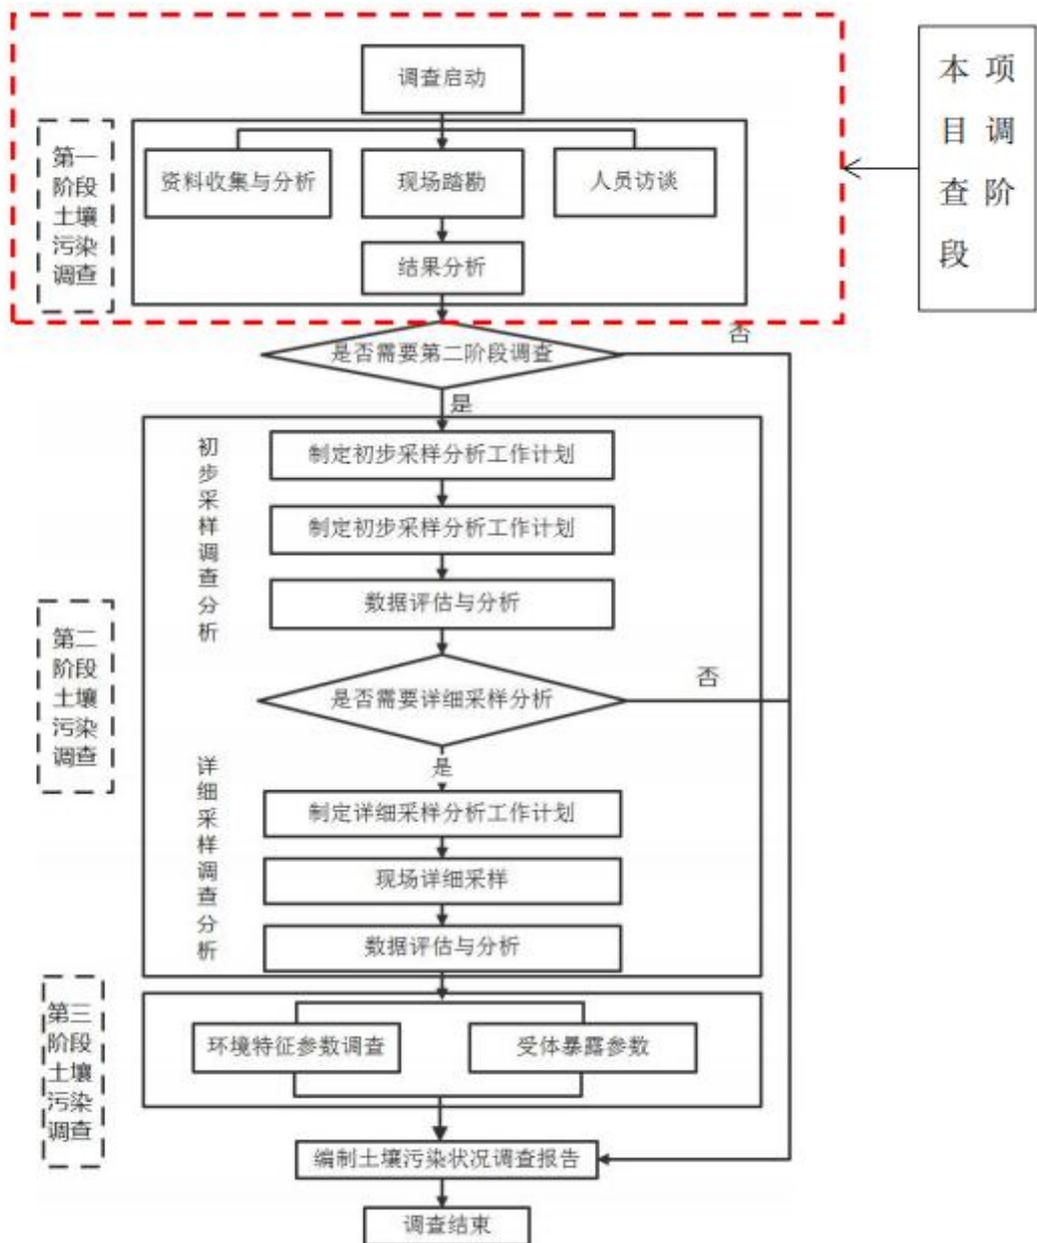
图 2-4 土壤污染状况调查的工作内容与程序

根据《建设用地土壤污染状况调查技术导则》（HJ25.1—2019）相关技术规范，土壤污染状况调查包含三个不同的阶段。土壤污染状况调查是否需要从前一个阶段进入到下一个阶段，主要取决于场地污染状况以及相关方的要求。本次土壤污染状况环境调查主要为第一阶段——资料收集、现场踏勘和人员访谈为主的污染识别阶段。

第一阶段调查以资料收集与分析、现场踏勘和人员访谈为主，了解场地当前和历史主要行业生产情况、污染物产生及处理情况。第一阶段主要完成以下内容：

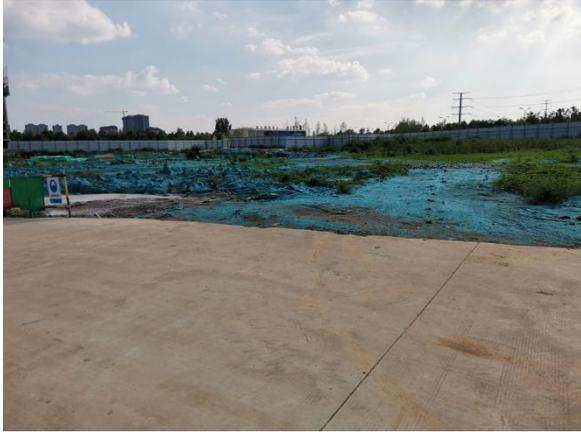
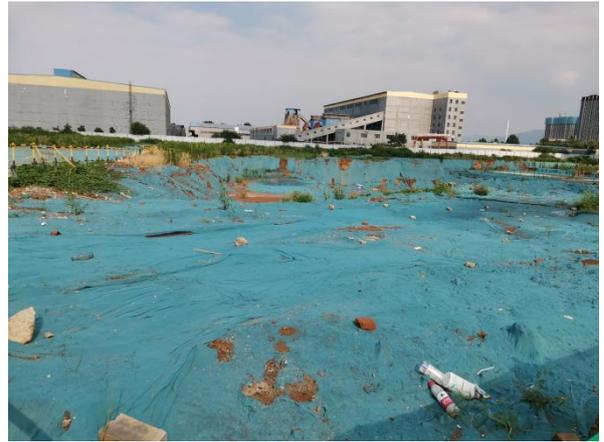
地块现场照片

2022 年 7 月，洛阳市永青环保工程有限公司组织人员对地块及周边情况进行现场踏勘。现场踏勘人员在现场踏勘时，发现地块已动工，四周已设置施工围挡，现场未发现有毒有害物质的储存和使用情况，未发现污水管线，施工废料有序堆放，定期清理外运指定场所，施工人员生活垃圾定期交环卫部门清运处置。

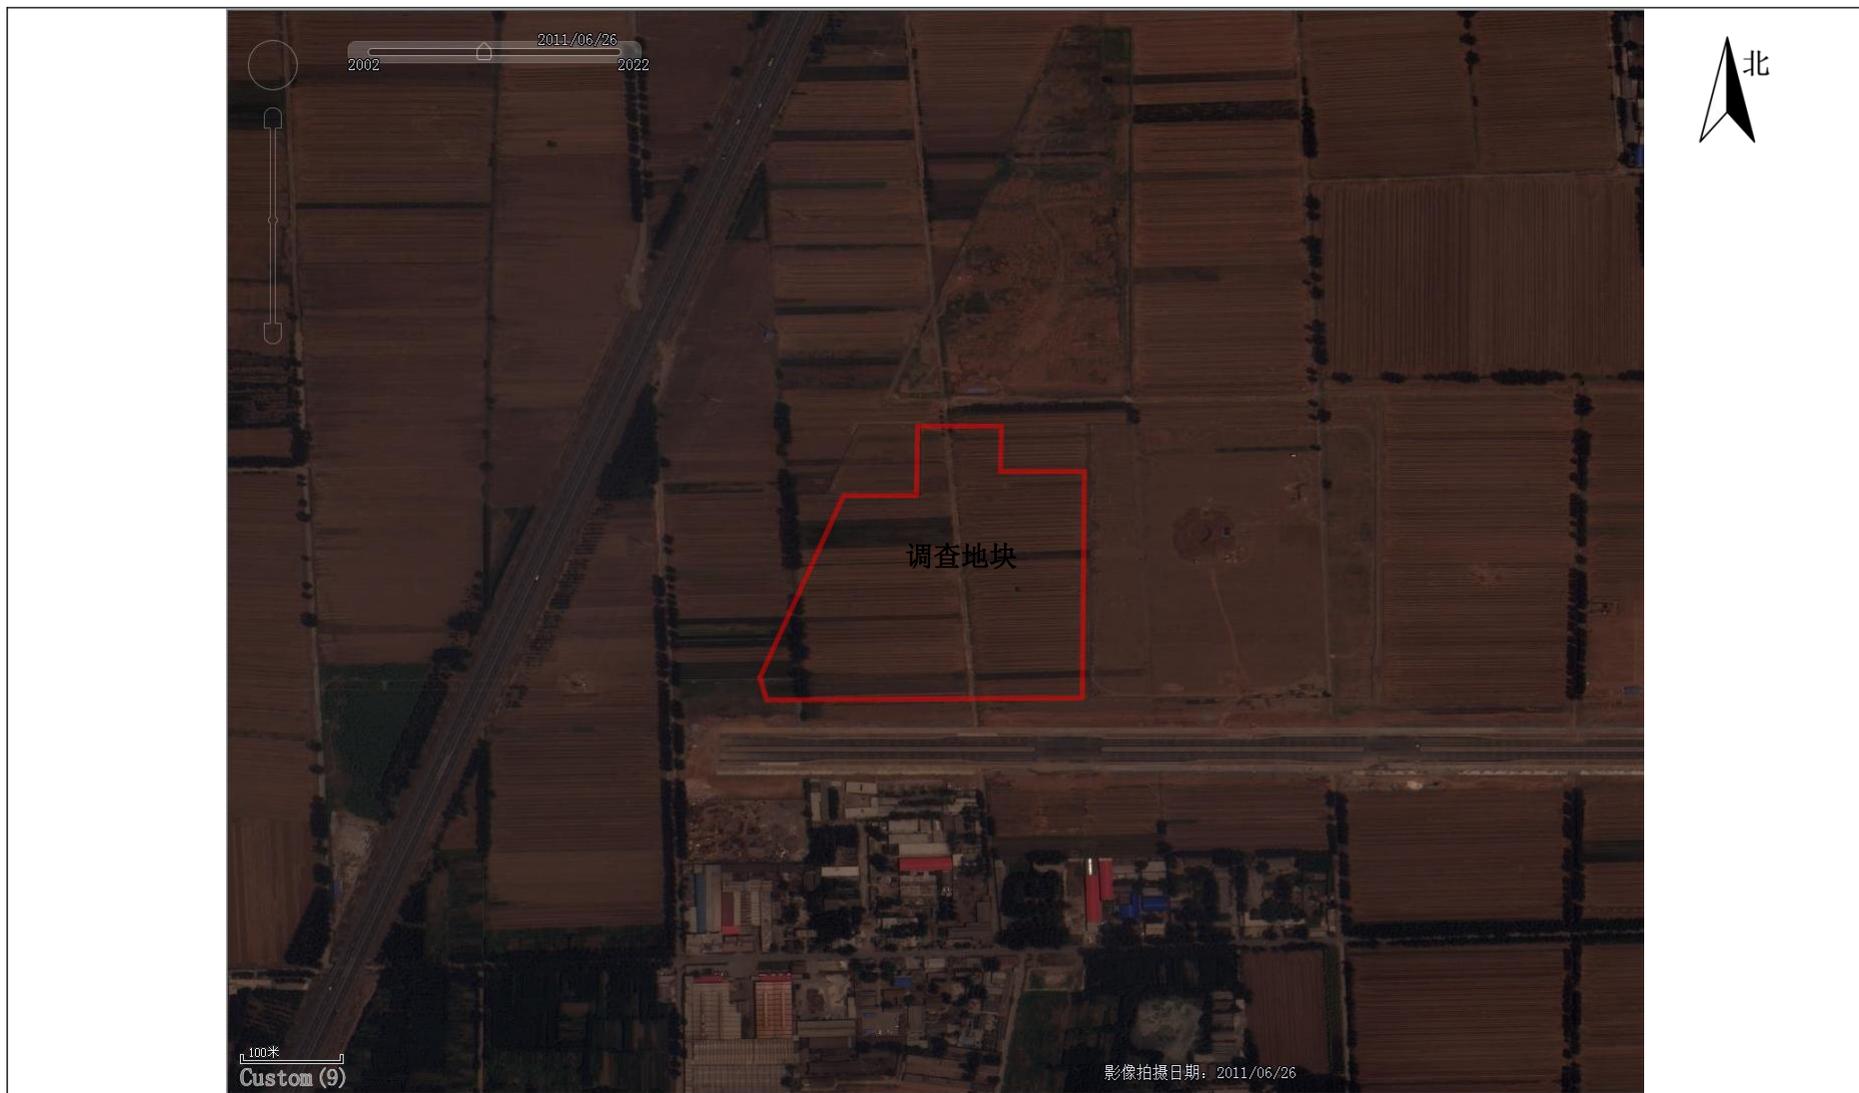
<p>历史影像时间： 2011年6月26日</p>	<p>查阅历史卫星影像，并结合人员访谈调查可知，项目区域在2011年6月26日及之前均为司马村耕地，不存在生产性企业及其他可能产生污染的企业。</p>
-------------------------------	---

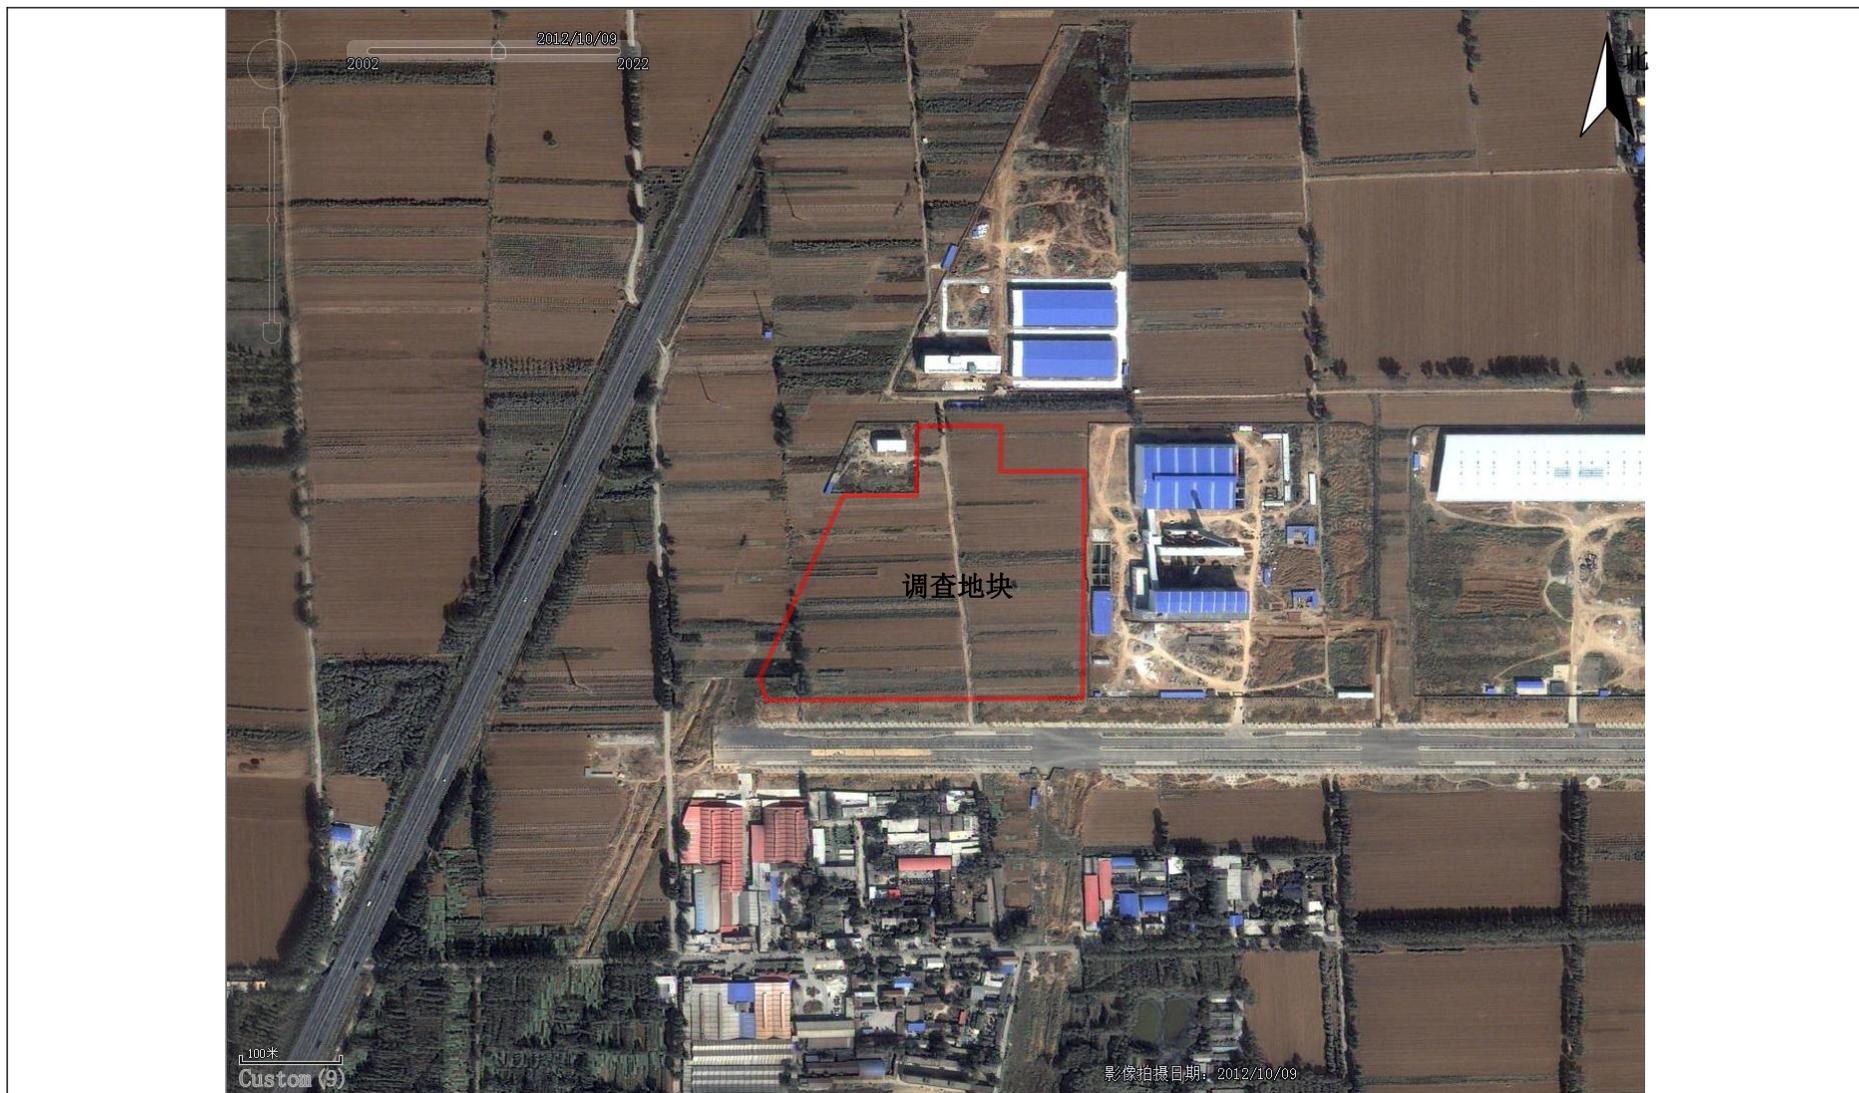
历史影像时间：
2012年10月9日

通过将2011年卫星地图历史图片与该历史图片对比分析，并结合人员访谈，在2011年~2012年10月9日时间段内，该地块一直为司马村耕地，不存在生产性企业及其他可能产生污染的企业。

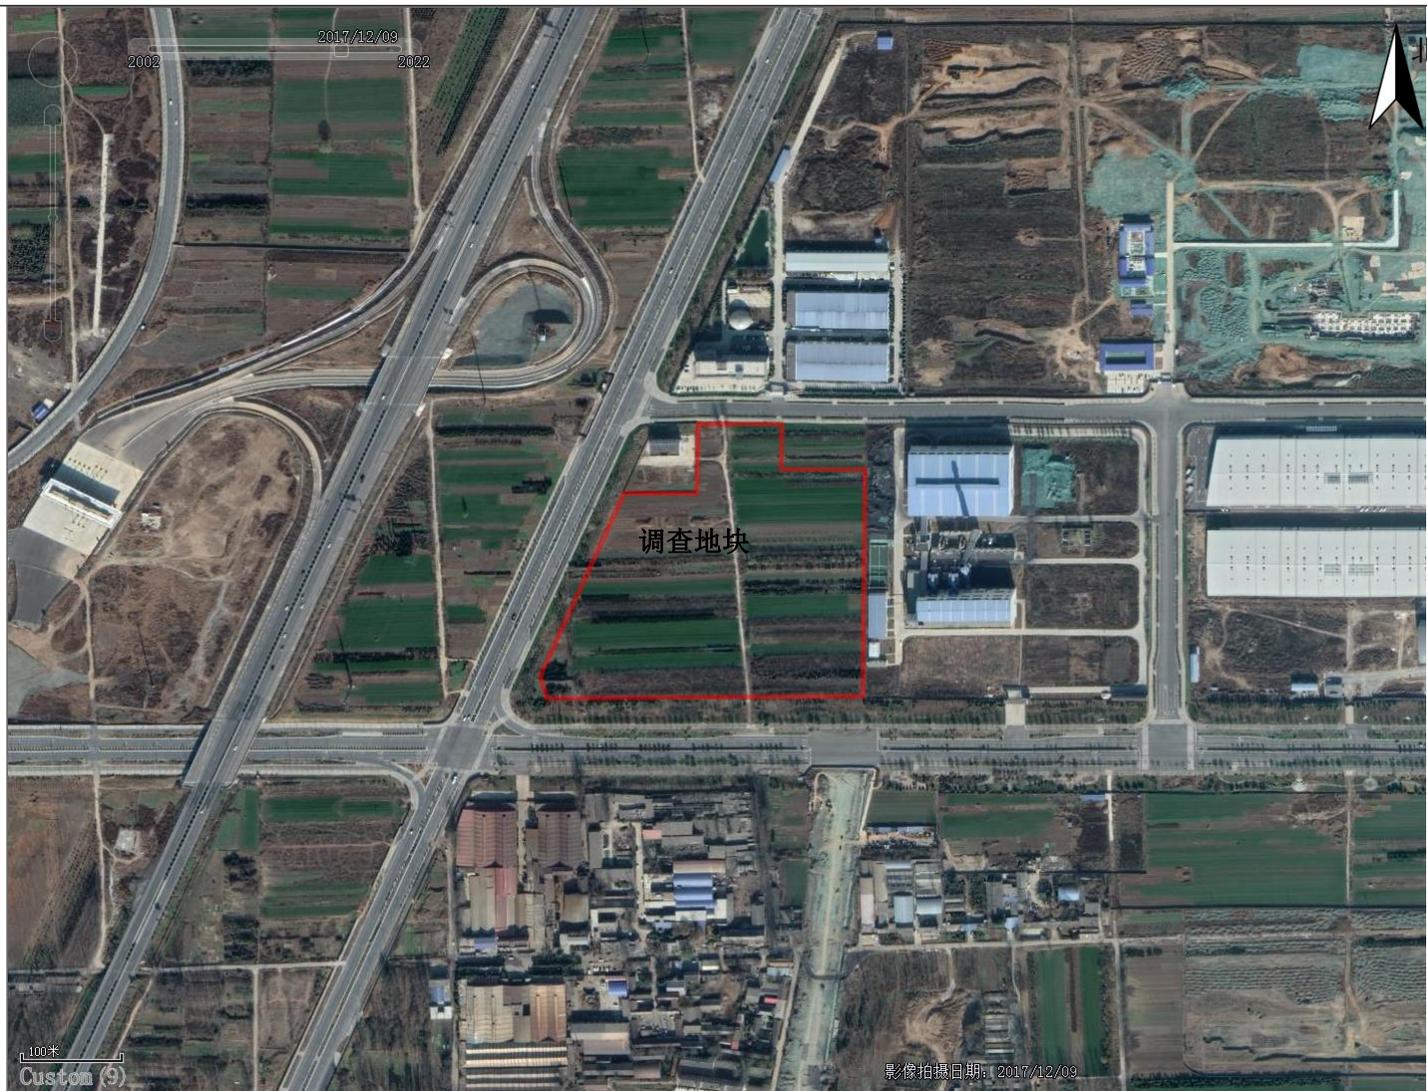
历史影像时间：
2017年12月9日

通过将2012年卫星地图历史图片与该历史图片对比分析，并结合人员访谈，在2012年~2017年12月9日时间段内，该地块一直为司马村耕地，不存在生产性企业及其他可能产生污染的企业。

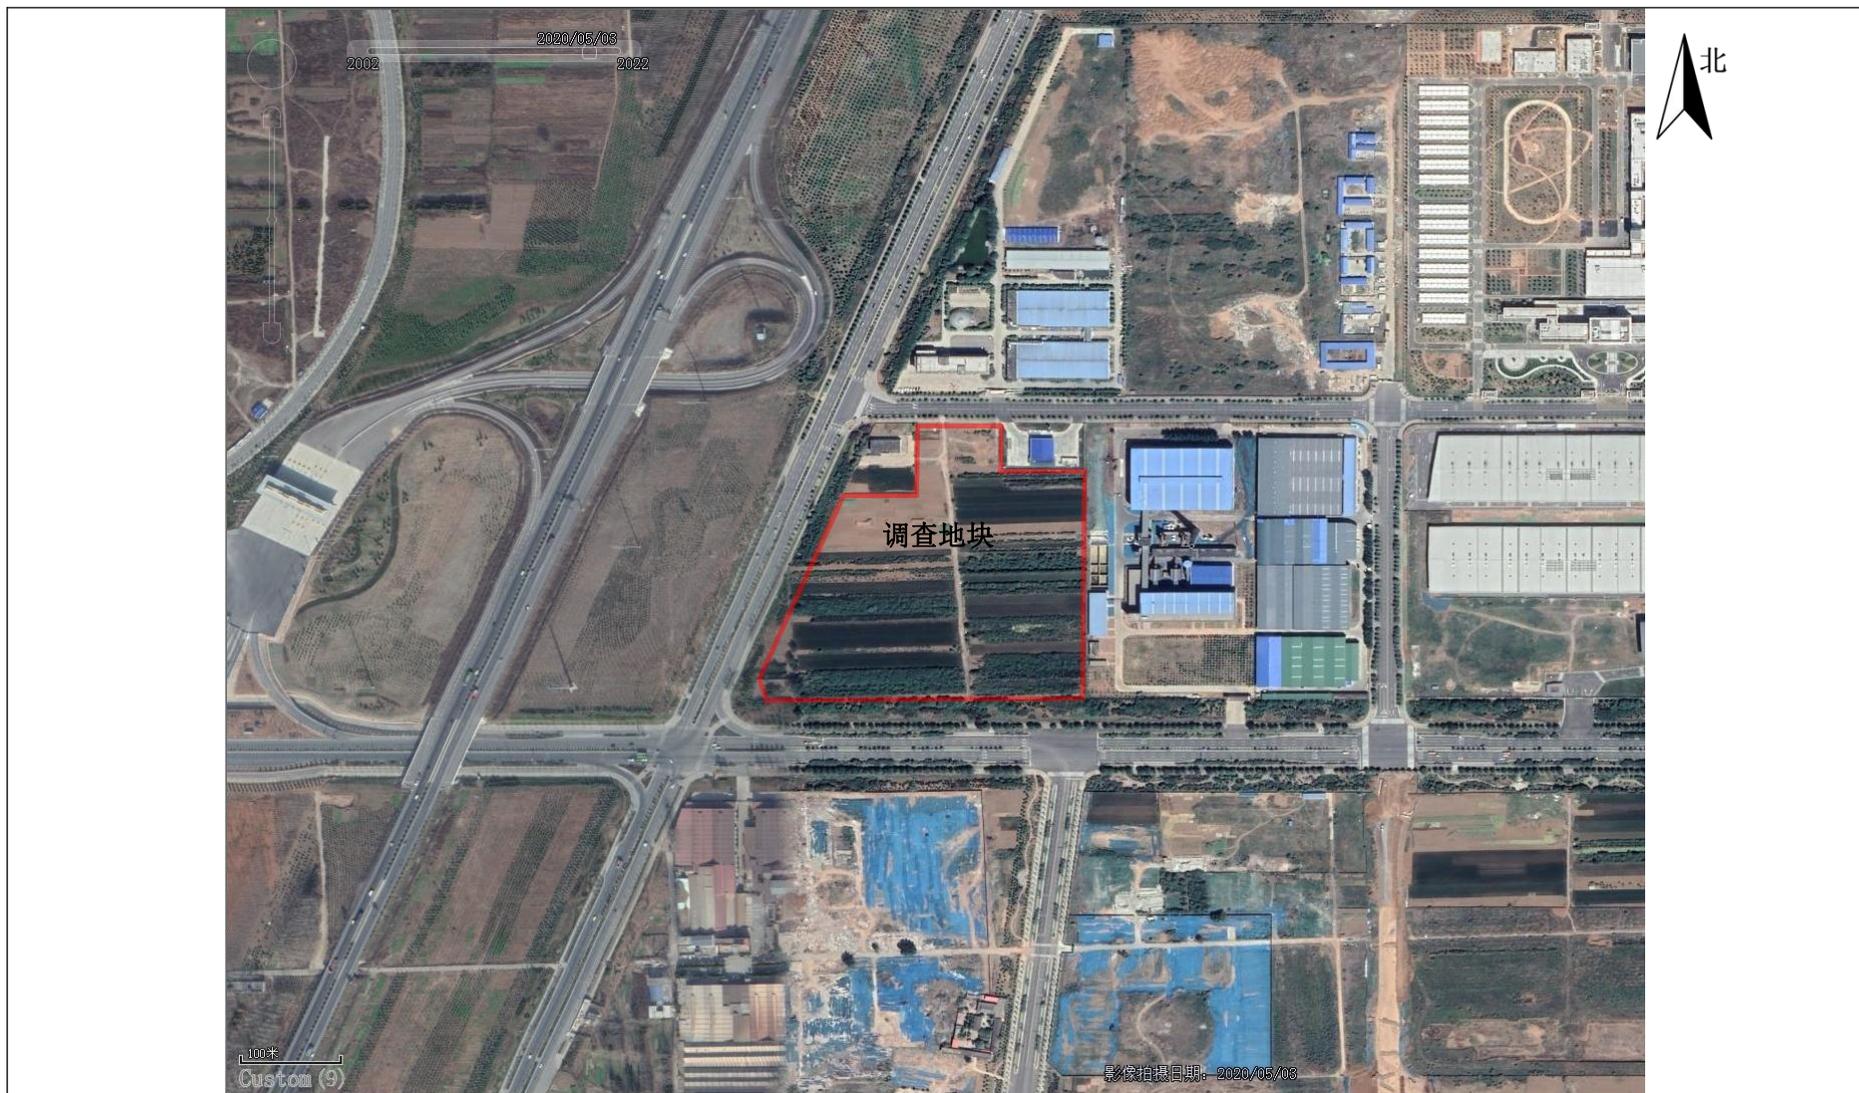
历史影像时间：
2020年5月3日

通过将2017年卫星地图历史图片与该历史图片对比分析，并结合人员访谈，在2017年~2020年5月3日时间段内，该地块一直为司马村耕地，不存在生产性企业及其他可能产生污染的企业。

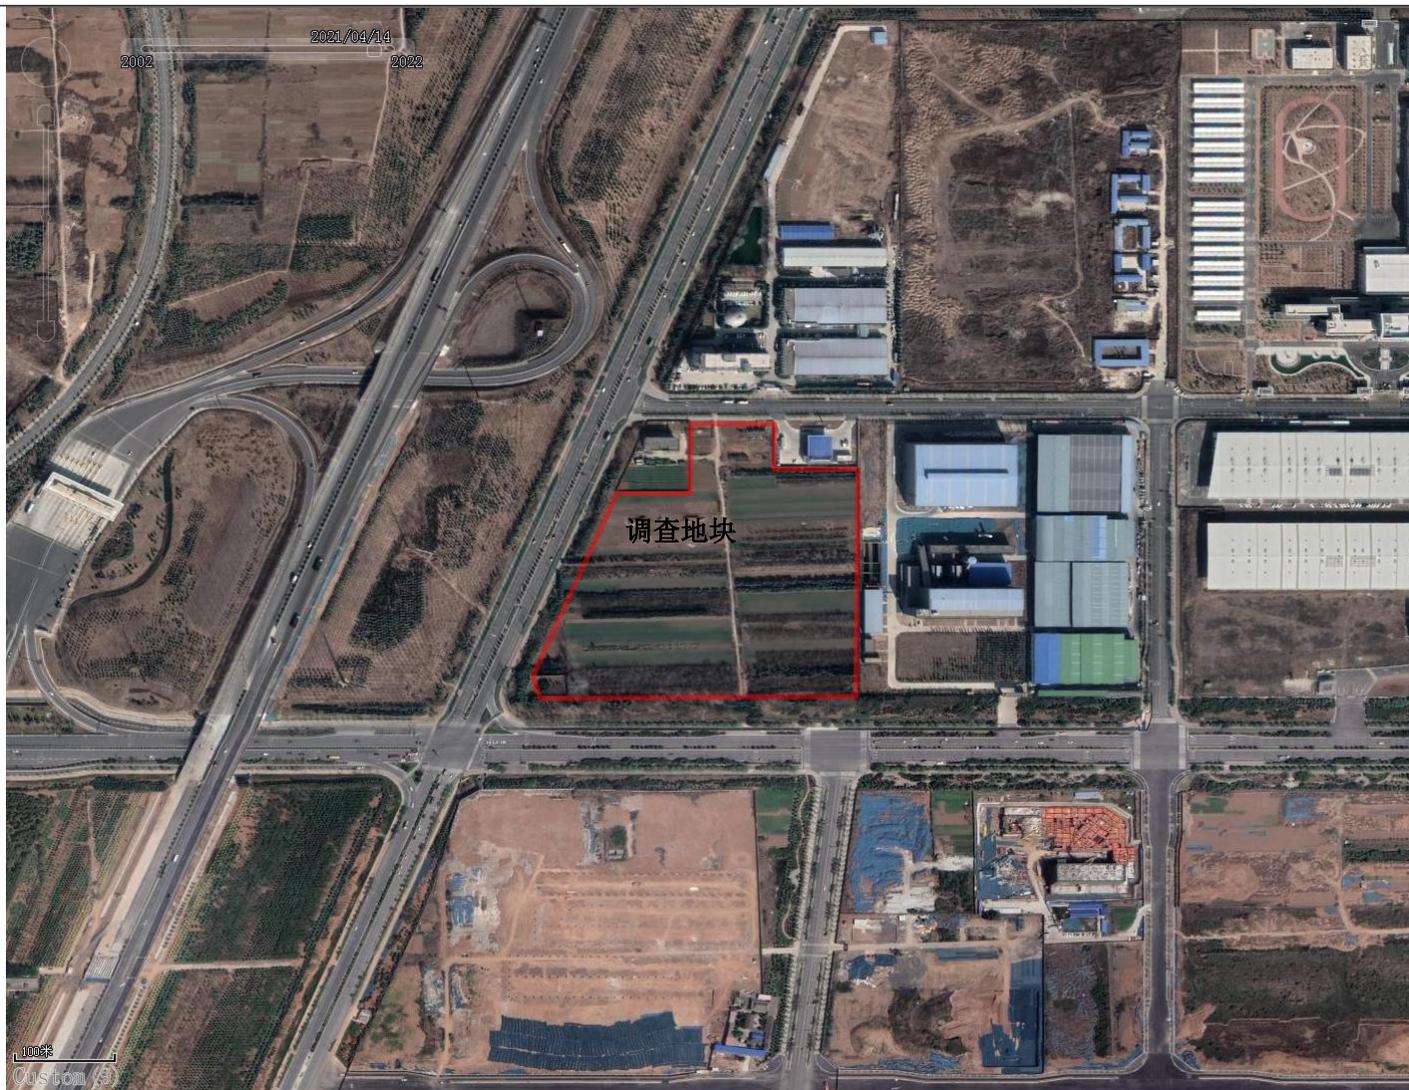
历史影像时间：
2021年4月14日

通过将2020年卫星地图历史图片与该历史图片对比分析，并结合人员访谈，在2020年~2021年4月14日时间段内，该地块一直为司马村耕地，2021年5月该地块出让给洛阳景福房地产开发有限公司，2021年6月15日取得建设用地规划许可证，以居住兼商业用地开发建设云观苑项目，目前已动工。该地块历史上不存在生产性企业及其他可能产生污染的企业。

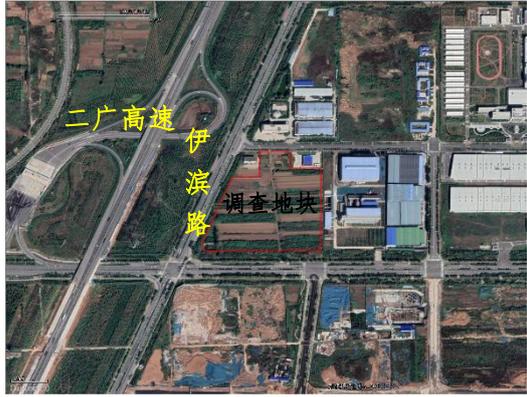
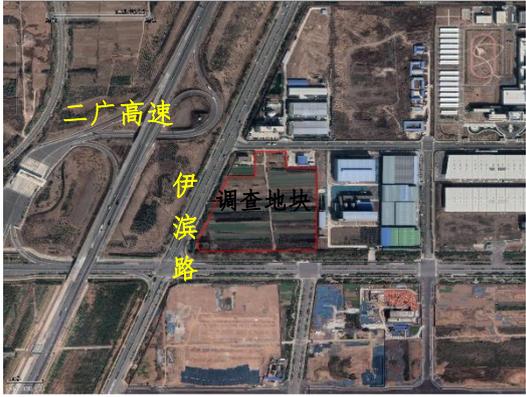
调查地块西侧现状和历史

<p>2020年10月18日历史影像</p>	<p>2021年4月14日历史影像</p>
<p>根据现场踏勘结合人员访谈，位于调查地块西侧的为伊滨路，隔路为二广高速，其中伊滨路2017年建设完成，在此之前为司马村耕地，该地块历史时期不存在生产性企业及其他可能产生污染的企业。</p>

1、调查地块西侧为伊滨路，隔路为二广高速，其中伊滨路 2017 年建设完成，在此之前为司马村耕地，该地块历史时期不存在生产性企业及其他可能产生污染的企业。

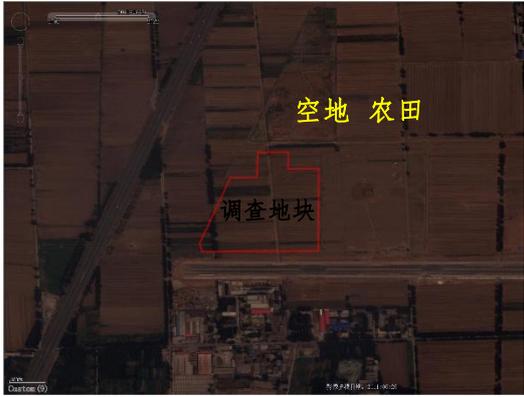
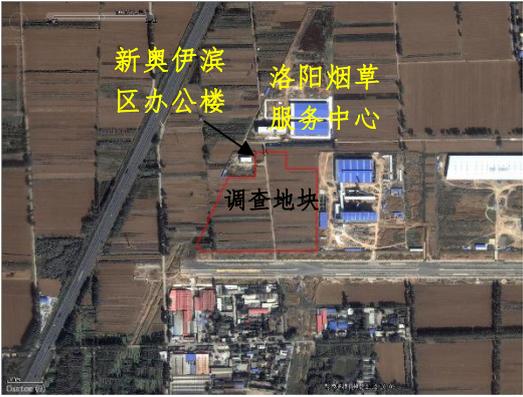
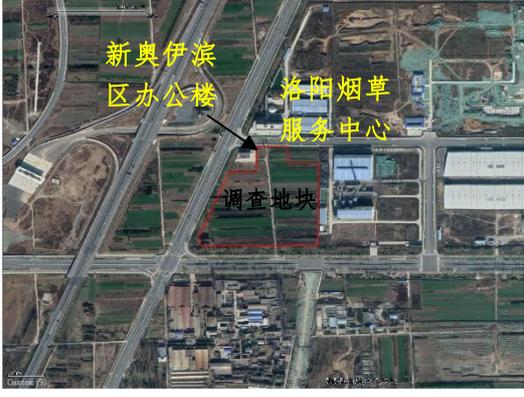
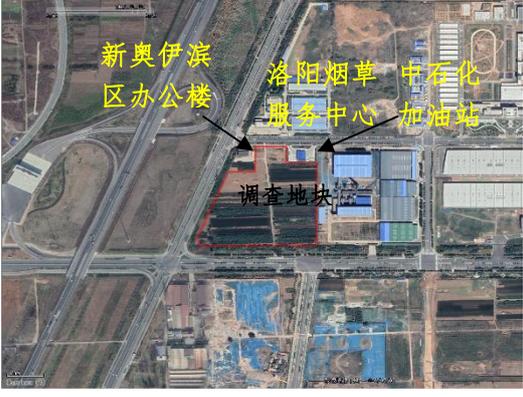
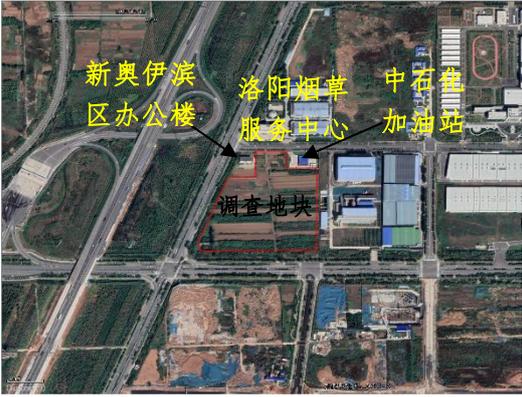
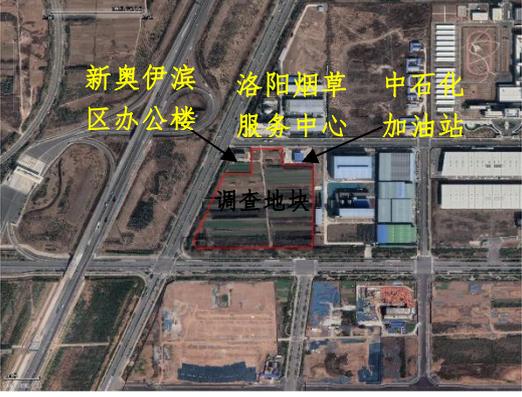
调查地块北侧现状和历史

<p>2020年10月18日历史影像</p>	<p>2021年4月14日历史影像</p>
<p>根据现场踏勘结合人员访谈，地块北侧自2011年6月之前一直为司马村耕地；地块的西北角于2011年6月至2012年10月时间段内，建设了新奥伊滨区办公楼，至今未发生大的变化；地块的东北角于2019年6月至2020年5月时间段内建设了中石化伊滨区玉林路加油站，至今未发生大的变化；调查地块北侧于2011年6月至2012年10月时间段内建设了洛阳烟草服务中心，于2014年至2015年建设了玉林路，至今未发生大的变化。</p>

2、调查地块北侧自 2011 年 6 月之前一直为司马村耕地；地块的西北角于 2011 年 6 月至 2012 年 10 月时间段内，建设了新奥伊滨区办公楼，至今未发生大的变化；地块的东北角于 2019 年 6 月至 2020 年 5 月时间段内建设了中石化伊滨区玉林路加油站，至今未发生大的变化；调查地块北侧于 2011 年 6 月至 2012 年 10 月时间段内建设了洛阳烟草服务中心，于 2014 年至 2015 年建设了玉林路，至今未发生大的变化。

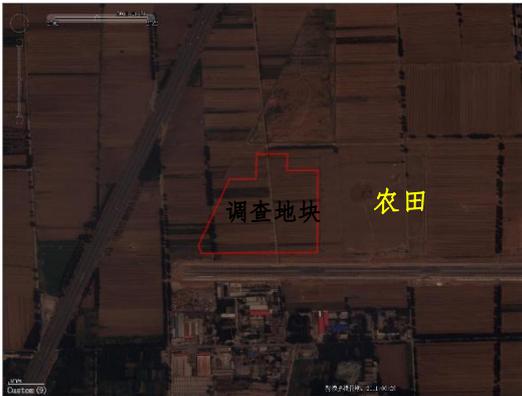
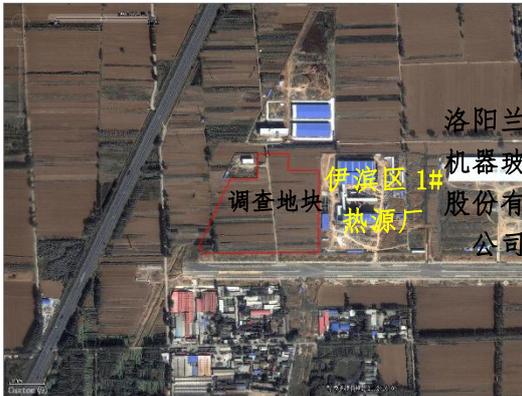
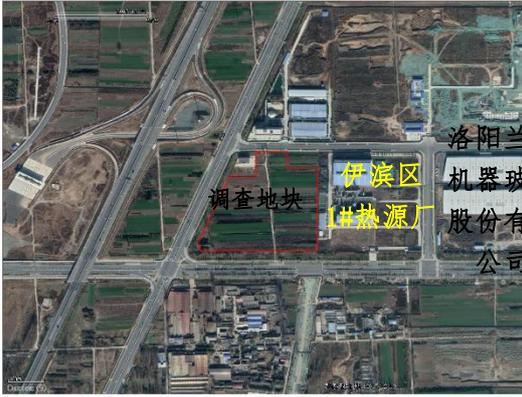
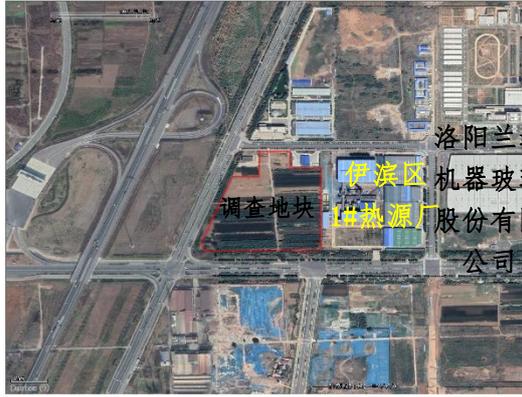
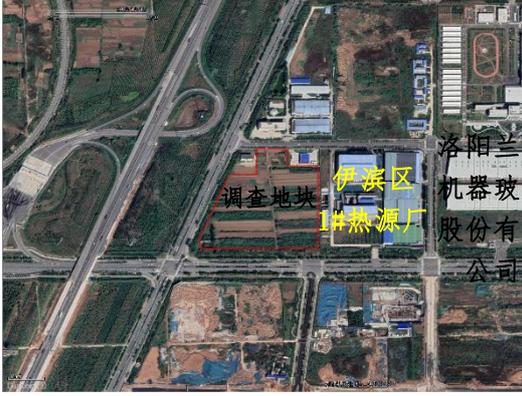
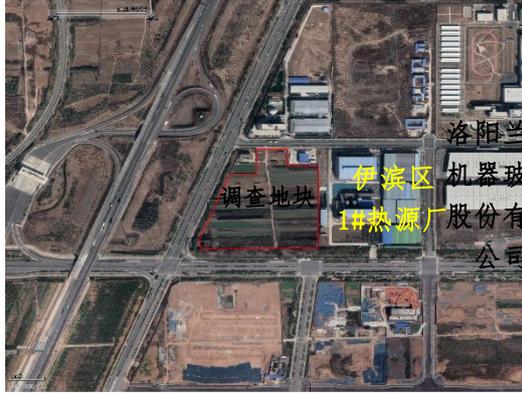
调查地块东侧现状和历史

2020年10月18日历史影像	2021年4月14日历史影像
<p>根据现场踏勘结合人员访谈，调查地块东侧自2011年6月之前一直为司马村耕地，2011年6月至2012年10月时间段内开工建设了伊滨区1#热源厂和洛阳兰迪机器玻璃股份有限公司，并于之后陆续建设完成，至今未发生大的变化。</p>

3、调查地块东侧自 2011 年 6 月之前一直为司马村耕地，2011 年 6 月至 2012 年 10 月时间段内开工建设了伊滨区 1#热源厂和洛阳

兰迪机器玻璃股份有限公司，并于之后陆续建设完成，至今未发生大的变化。

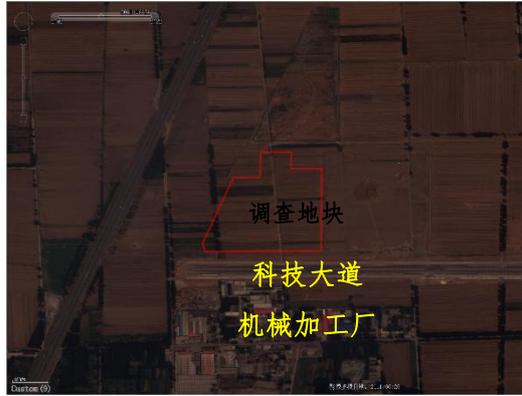
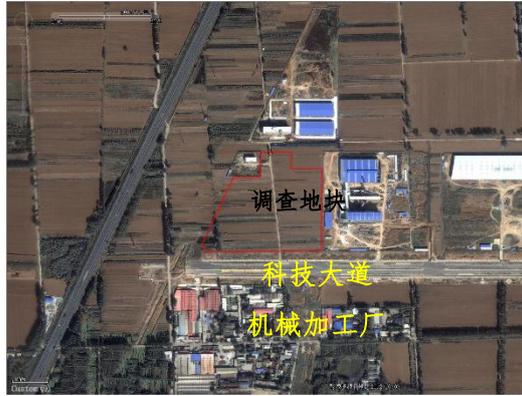
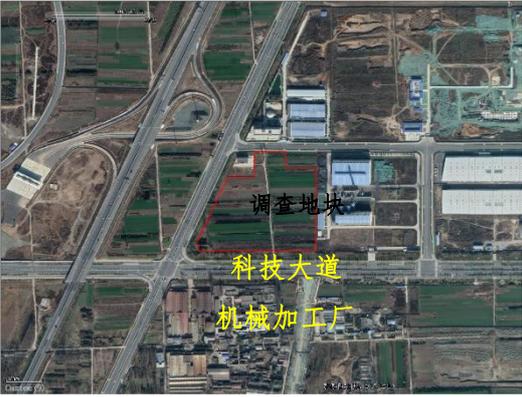
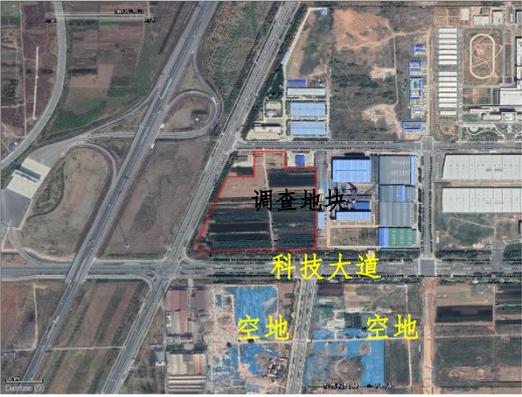
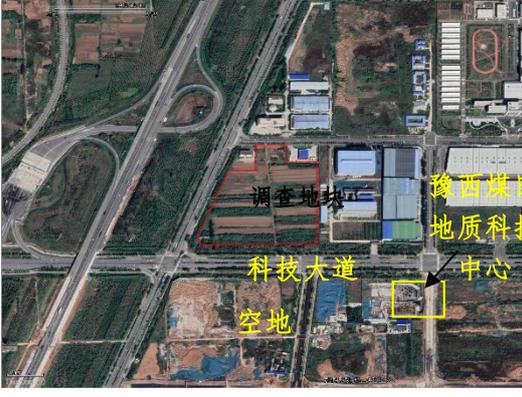
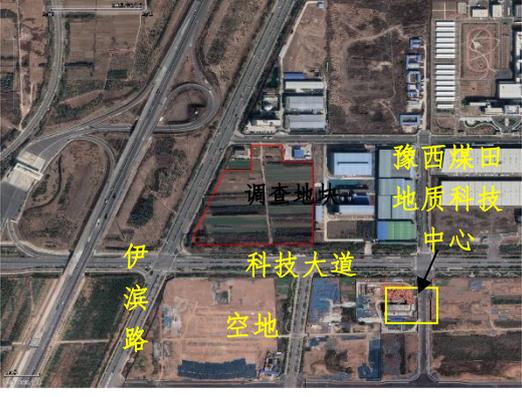
调查地块南侧现状和历史

<p>2020年10月18日历史影像</p>	<p>2021年4月14日历史影像</p>
<p>根据现场踏勘结合人员访谈，调查地块南侧于2011年开工建设了科技大道，隔路为机械加工厂，于2019年至2020年5月之间机械加工厂进行了拆除，2020年5月至2021年4月时间段内，南侧地块为空地，2021年4月至今建设了华耀城滨港仓储物流园；东南侧地块于2020年10月建设了豫西煤田地质科技中心，至今仍在建设中。</p>

4、调查地块南侧于 2011 年开工建设了科技大道，隔路为机械加工厂，于 2019 年至 2020 年 5 月之间机械加工厂进行了拆除，2020 年 5 月至 2021 年 4 月时间段内，南侧地块为空地，2021 年 4 月至今建设了华耀城滨港仓储物流园；东南侧地块于 2020 年 10 月建设了豫西煤田地质科技中心，至今仍在建设中。
