美景永宁府项目（三期）  
地块土壤污染状况调查报告  
（第一阶段）

委托单位：洛宁东方和润房地产开发有限公司

编制单位：洛阳市永青环保工程有限公司

2023 年 8 月

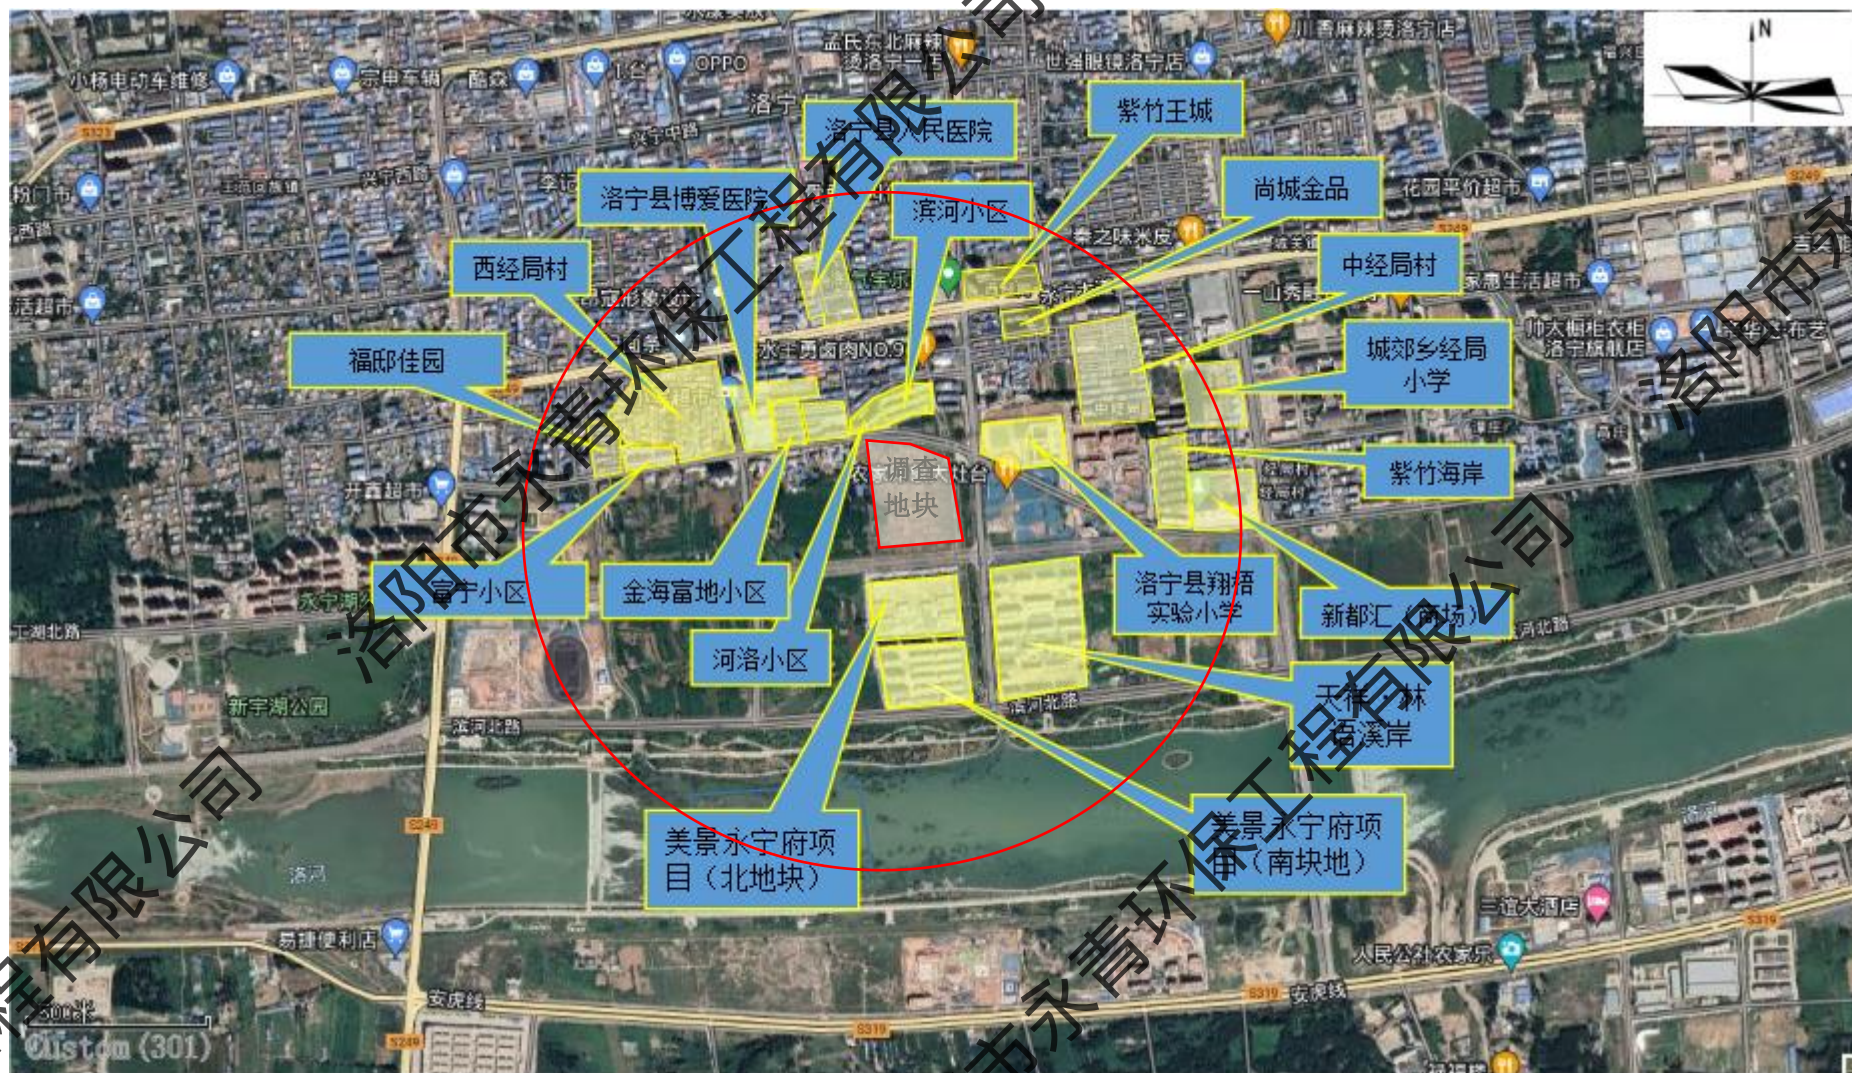
图3-1调查地块周边1000m范围卫星影像图

美景永宁府项目（三期）地块位于河南省洛阳市洛宁县福宁大道南侧，福宁大道以南，翔梧路以西，人工湖北路以北。地块西侧为荒地以及部分村庄，地块北侧为滨河小区，地块南侧为人工湖北路，隔路为美景永宁府项目（北地块），地块东侧为荒地，地块东北侧为洛宁县翔梧实验小学。美景永宁府项目（三期）地块占地面积为54214.84m<sup>2</sup>。地块周边半径1000m范围内无生产性企业或可能产生污染的企业。根据调查地块周边环境的现场踏勘，调查地块调查地块周围1000m范围内敏感目标见图3-1和表3-1。

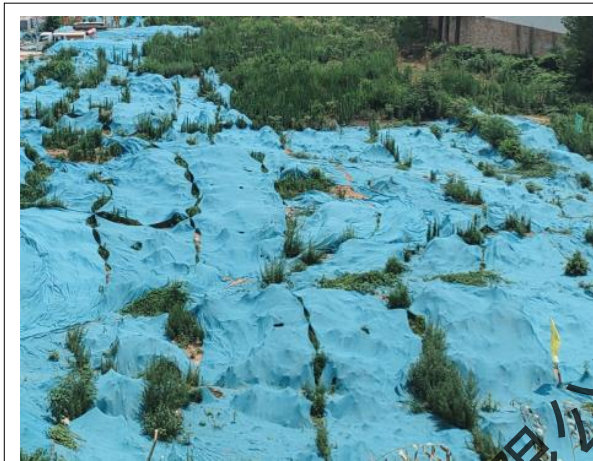
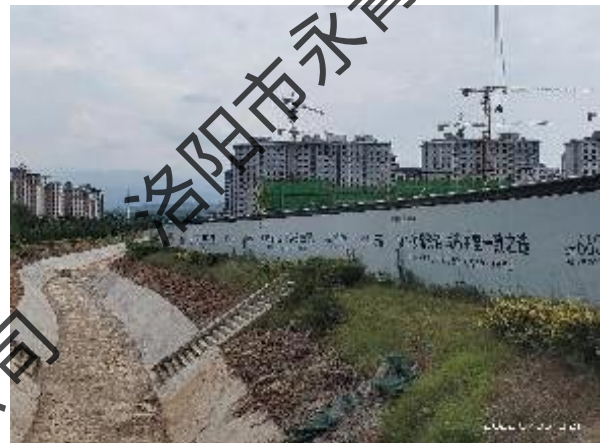
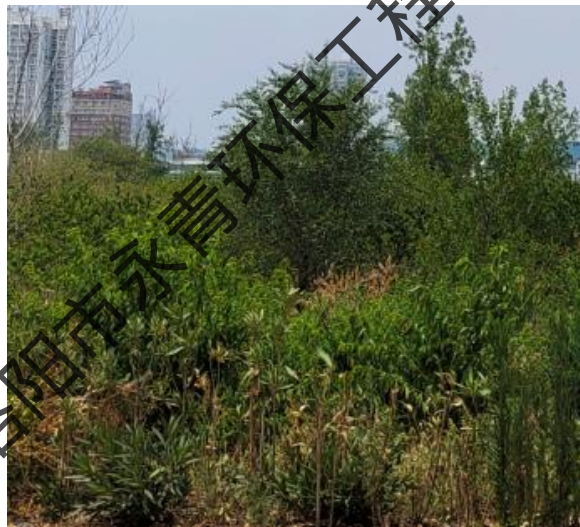
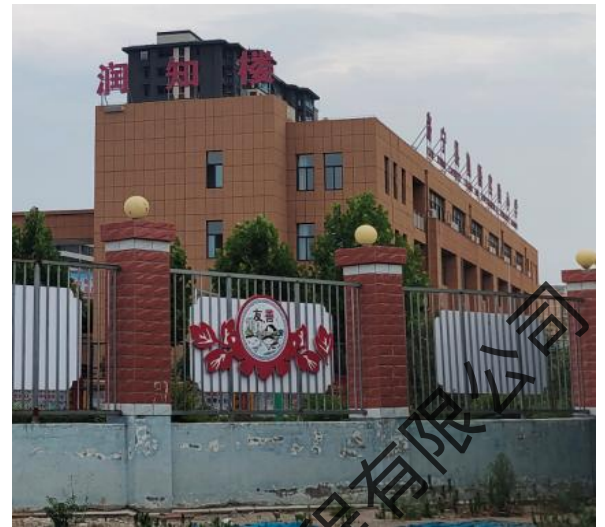
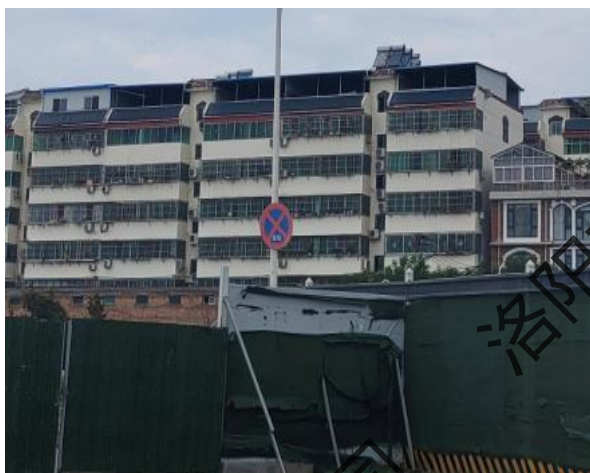
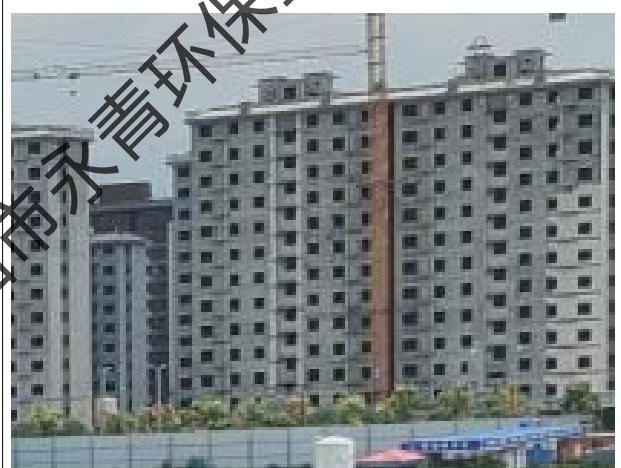
地块内部及四周现状图(拍摄于 2022 年 7 月 5 日)

地块内现状

地块外现状围墙

地块西南 荒地

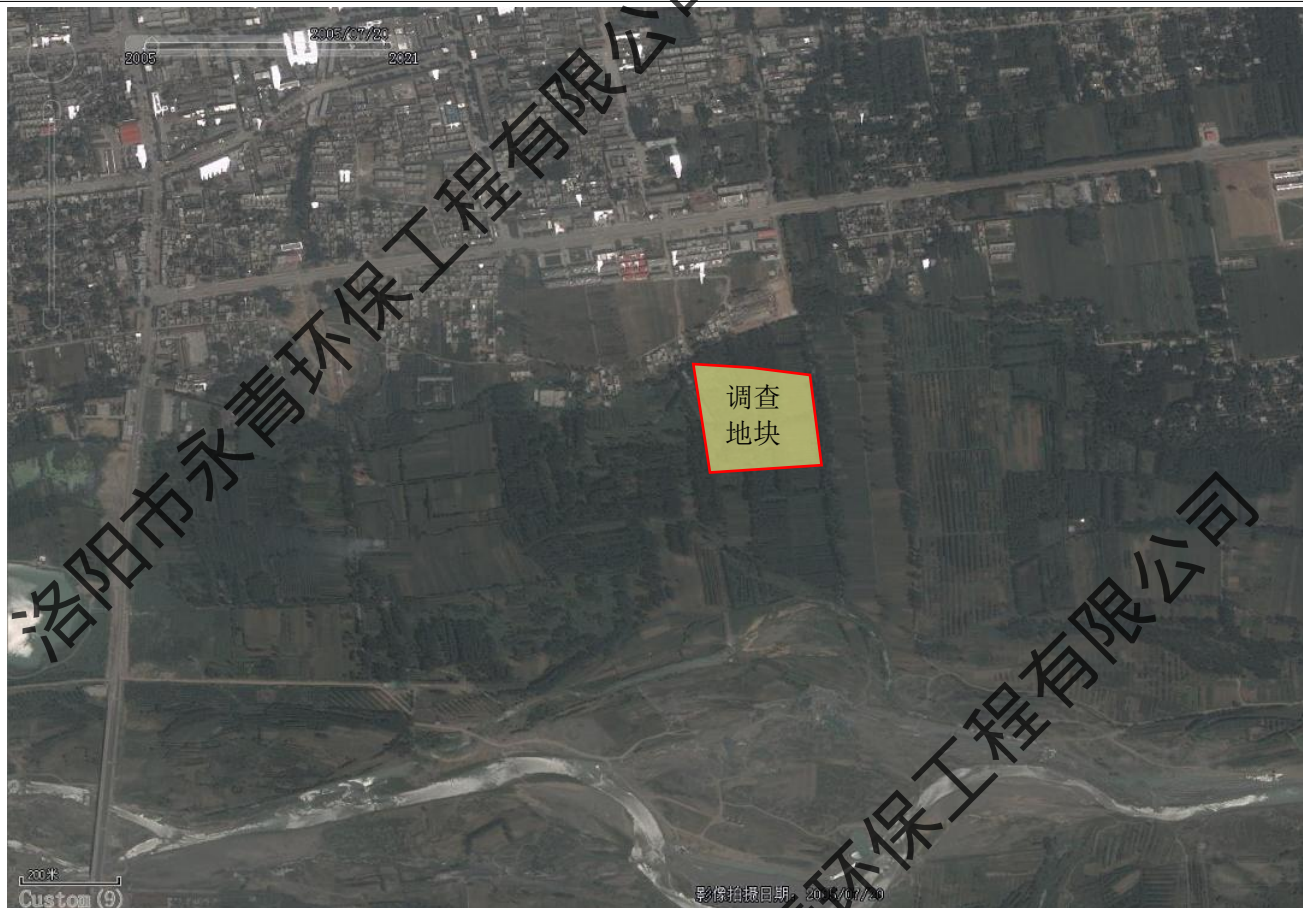
历史影像时间：2005  
年 7 月 20 日

受限于卫星地图历史图片分辨率较低，从该图片中获取信息有限，在人员访谈过程中对该卫星地图历史图片进行了询问调查，获取信息如下：项目区域在2005年及之前均为荒地，不存在生产性企业及其他可能产生污染的企业。

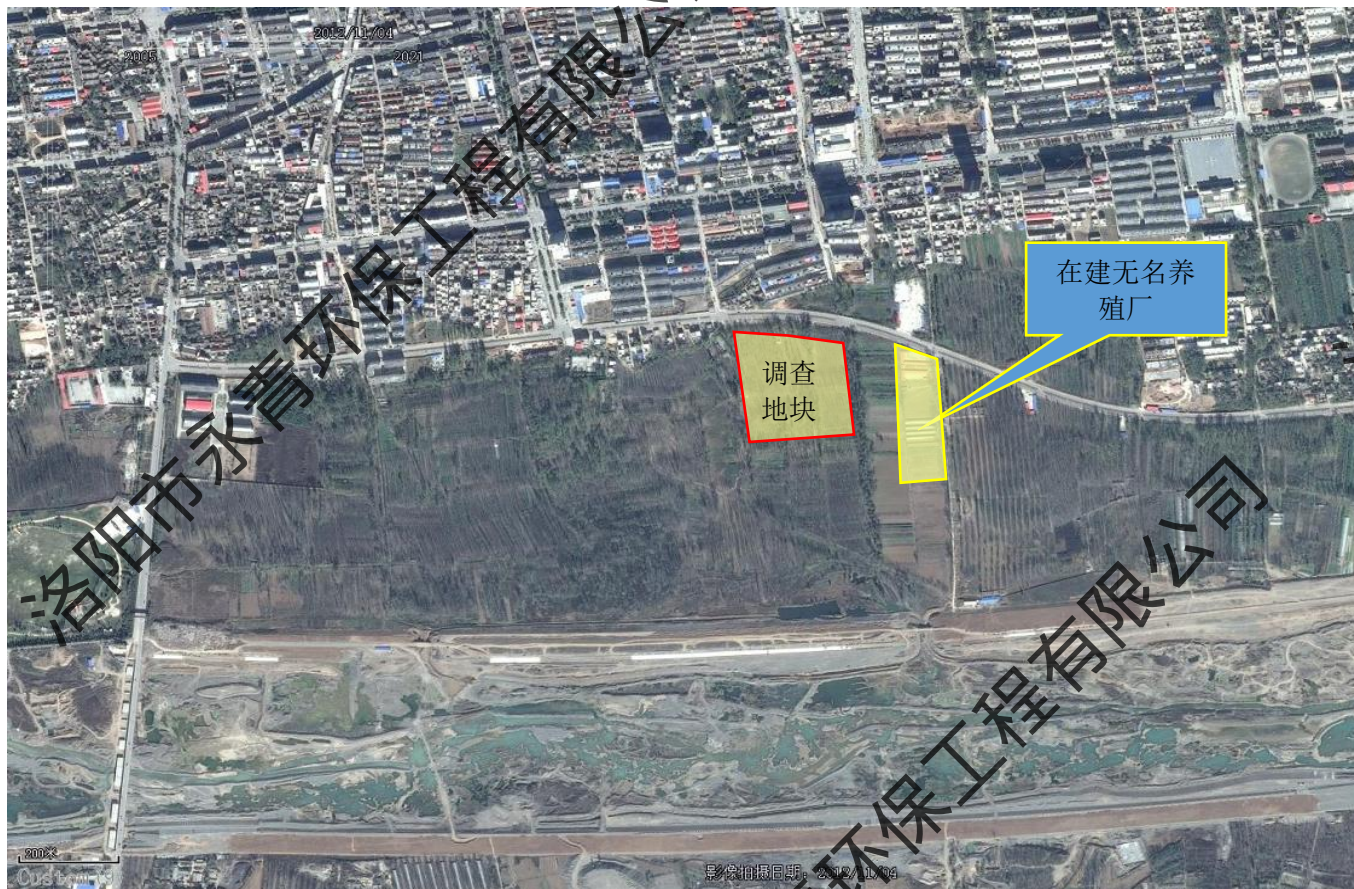
历史影像时间：2012  
年 11 月 6 日

受限于卫星地图历史图片分辨率较低，从该图片中获取信息有限，在人员访谈过程中对该卫星地图历史图片进行了询问调查，获取信息如下：项目区域在2012年及之前均为荒地，地块东侧为在建无名养殖厂，不存在生产性企业及其他可能产生污染的企业。

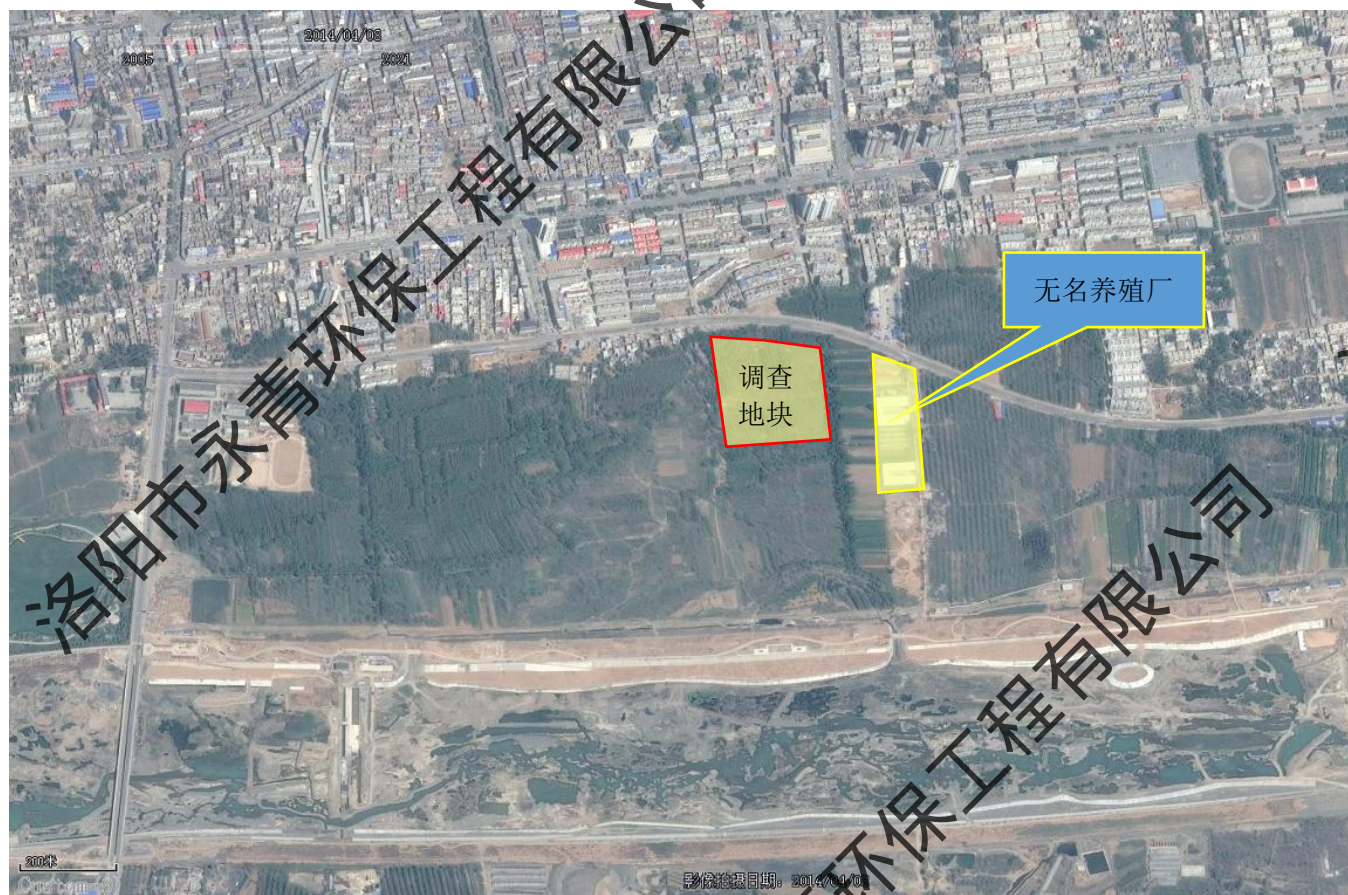
历史影像时间：2014  
年 4 月 8 日

受限于卫星地图历史图片分辨率较低，从该图片中获得信息有限，在人员访谈过程中对该卫星地图历史图片进行了询问调查，获取信息如下：项目区域在2014年及之前均为荒地，地块东侧为无名养殖厂，根据人员访谈得知，养殖厂为散户养殖场，规模小，家畜粪便得到妥善处理，未影响到土壤及地下水。地块范围内不存在生产性企业及其他可能产生污染的企业。

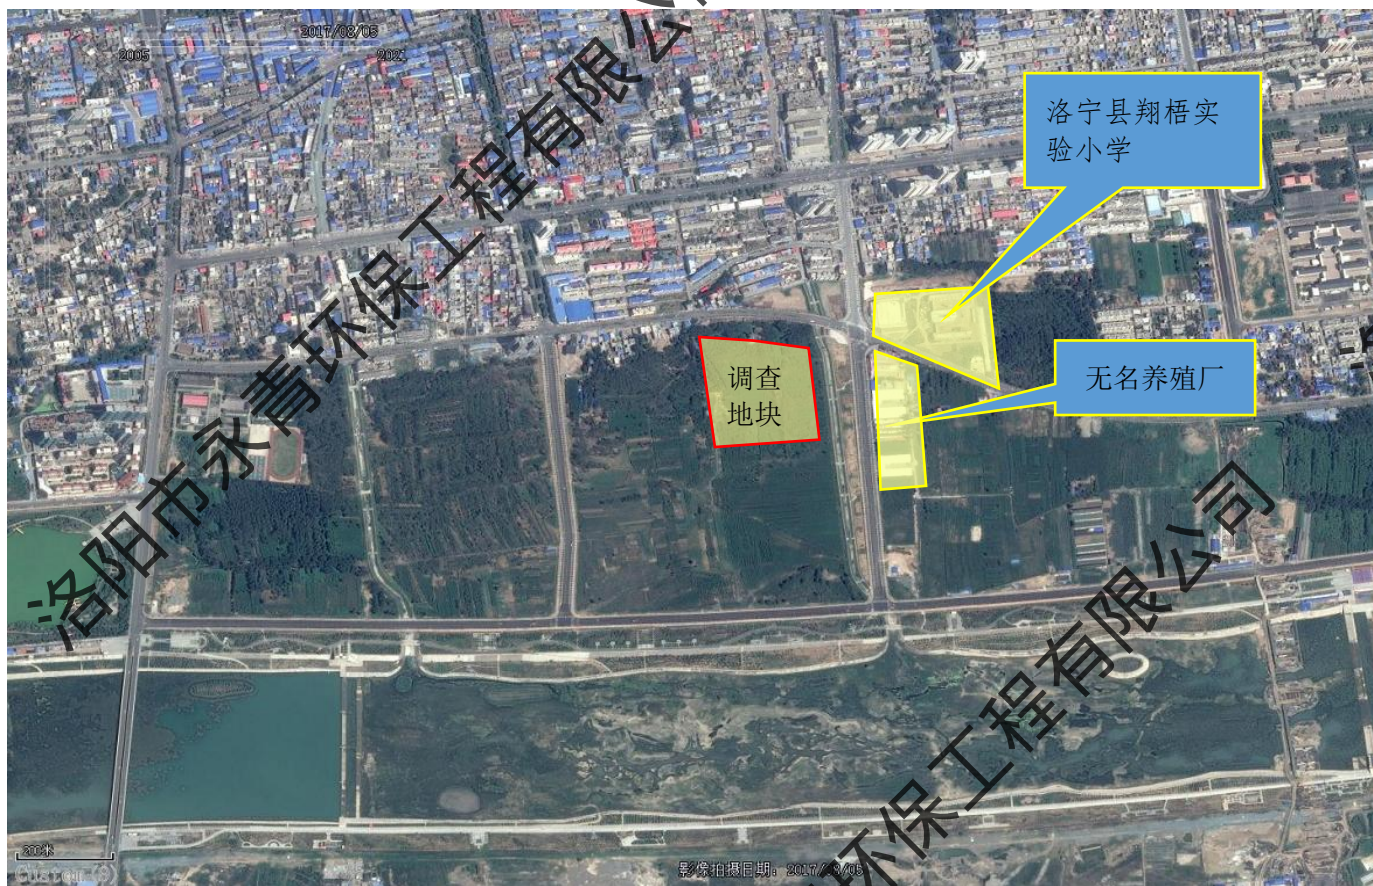
历史影像时间：2018  
年4月7日

受限于卫星地图历史图片分辨率较低，从该图片中获取信息有限，在人员访谈过程中对该卫星地图历史图片进行了询问调查，获取信息如下：项目区域在2018年及之前均为荒地，项目区域在2014年及之前均为荒地，地块东北侧为洛宁县翔梧实验小学，地块东侧为无名养殖厂，根据人员访谈得知，养殖厂为散户养殖场，规模小，家畜粪便得到妥善处理，未影响到土壤及地下水。地块范围内不存在生产性企业及其他可能产生污染的企业。

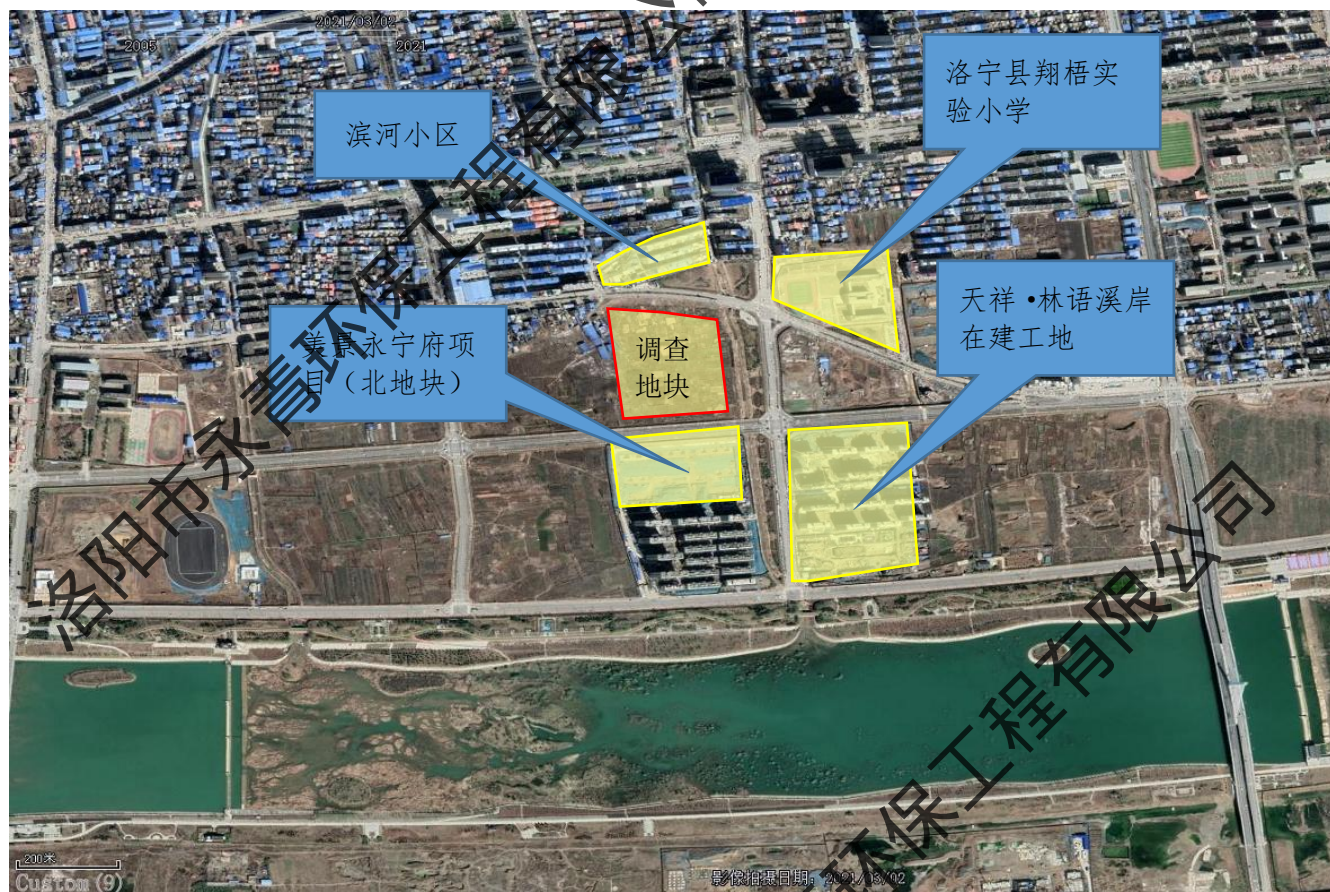
历史影像时间：2021  
年 3 月 2 日

受限于卫星地图历史图片分辨率较低，从该图片中获取信息有限，在人员访谈过程中对该卫星地图历史图片进行了询问调查，获取信息如下：项目西、东侧在2021年及之前均为荒地，地块东北侧为罗影响型翔梧实验小学，地块南侧为美景永宁府项目（北地块）在建工地，地块东侧为寺河沟和翔梧路，隔路为天祥·林语溪岸在建工地。地块不存在生产性企业及其他可能产生污染的企业。

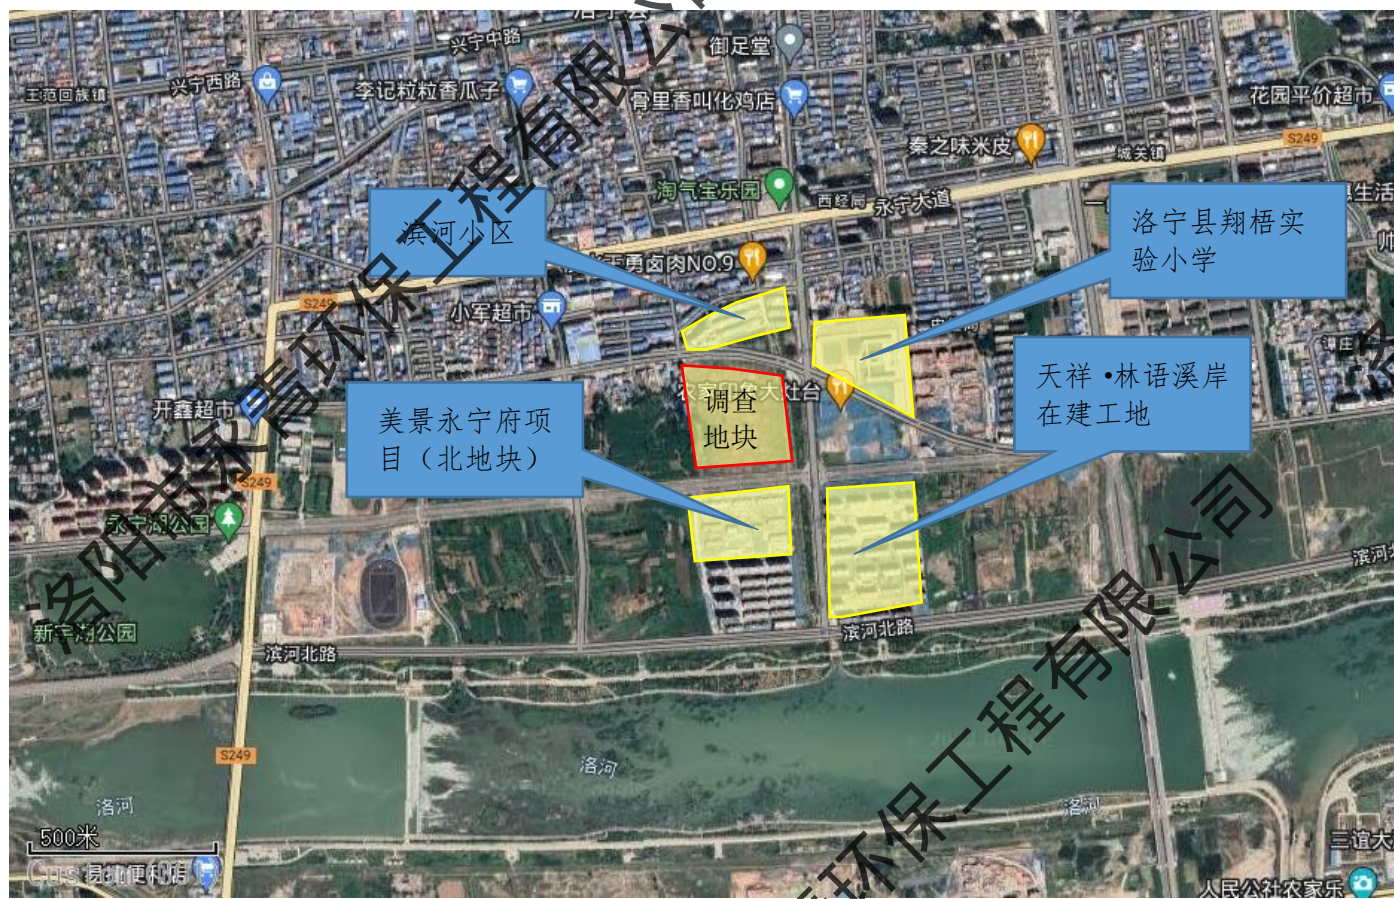
历史影像时间：2022  
年 7 月 1 日

受限于卫星地图历史图片分辨率较低，从该图片中获取信息有限，在人员访谈过程中对该卫星地图历史图片进行了询问调查，获取信息如下：项目西、东侧在2022年及之前均为荒地，地块东北侧为罗影响型翔梧实验小学，地块南侧为美景永宁府项目（北地块）在建工地，地块东侧为寺河沟和翔梧路，隔路为天祥·林语溪岸（居民区）。地块不存在生产性企业及其他可能产生污染的企业。

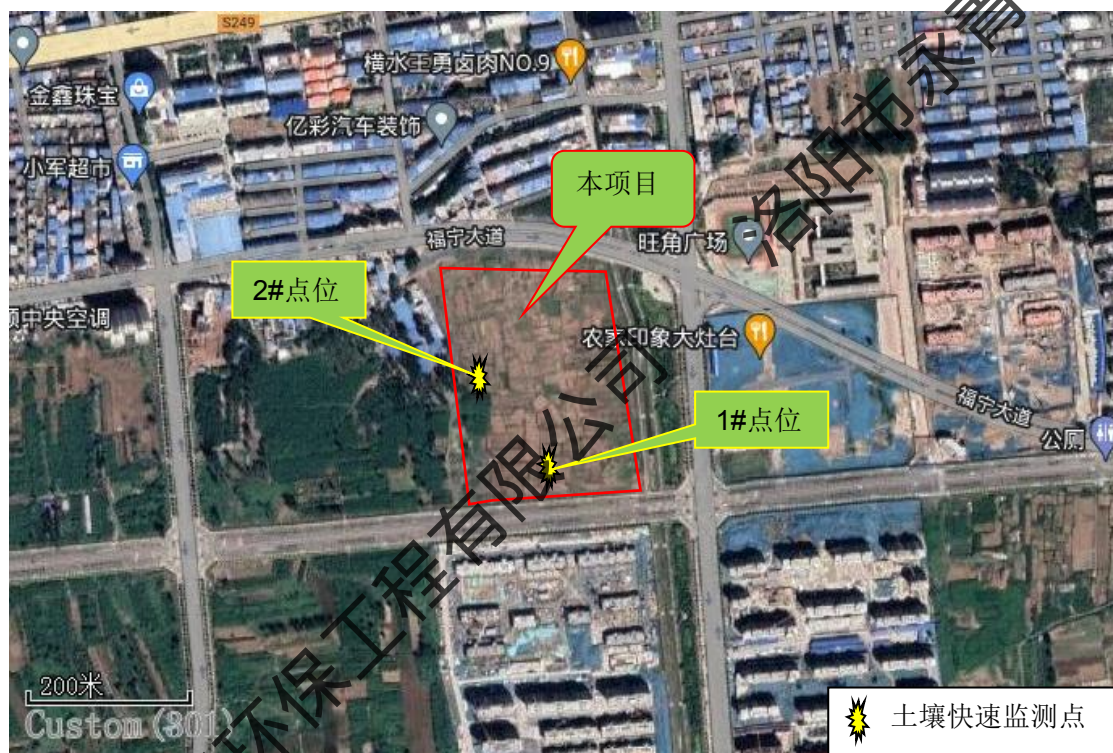
图3-2 土壤快检采样点位图

由现场情况可知，该地块的土壤已经被开挖，地块内大部分面积直接见基岩，挖出的土壤大致被堆放到固定区域，经询问业主，挖出的土壤会作为回填土回填。为进一步说明地块内土壤的情况，此次对地块内的土壤进行重金属快检和实验室分析检测，委托河南鼎晟检测技术有限公司2022年7月19日对地块内的土壤进行检测，检测数据显示该地块重金属未出现超标的情况，详见下表。
