伊滨经开区（示范区）教育事业发展中心  
伊滨区福民工程十号安置小区配套小学地块  
土壤污染状况调查报告（第一阶段）

洛阳市永青环保工程有限公司

2022年8月

项目名称：伊滨区福民工程十号安置小区配套小学地块土壤  
污染状况调查报告（第一阶段）

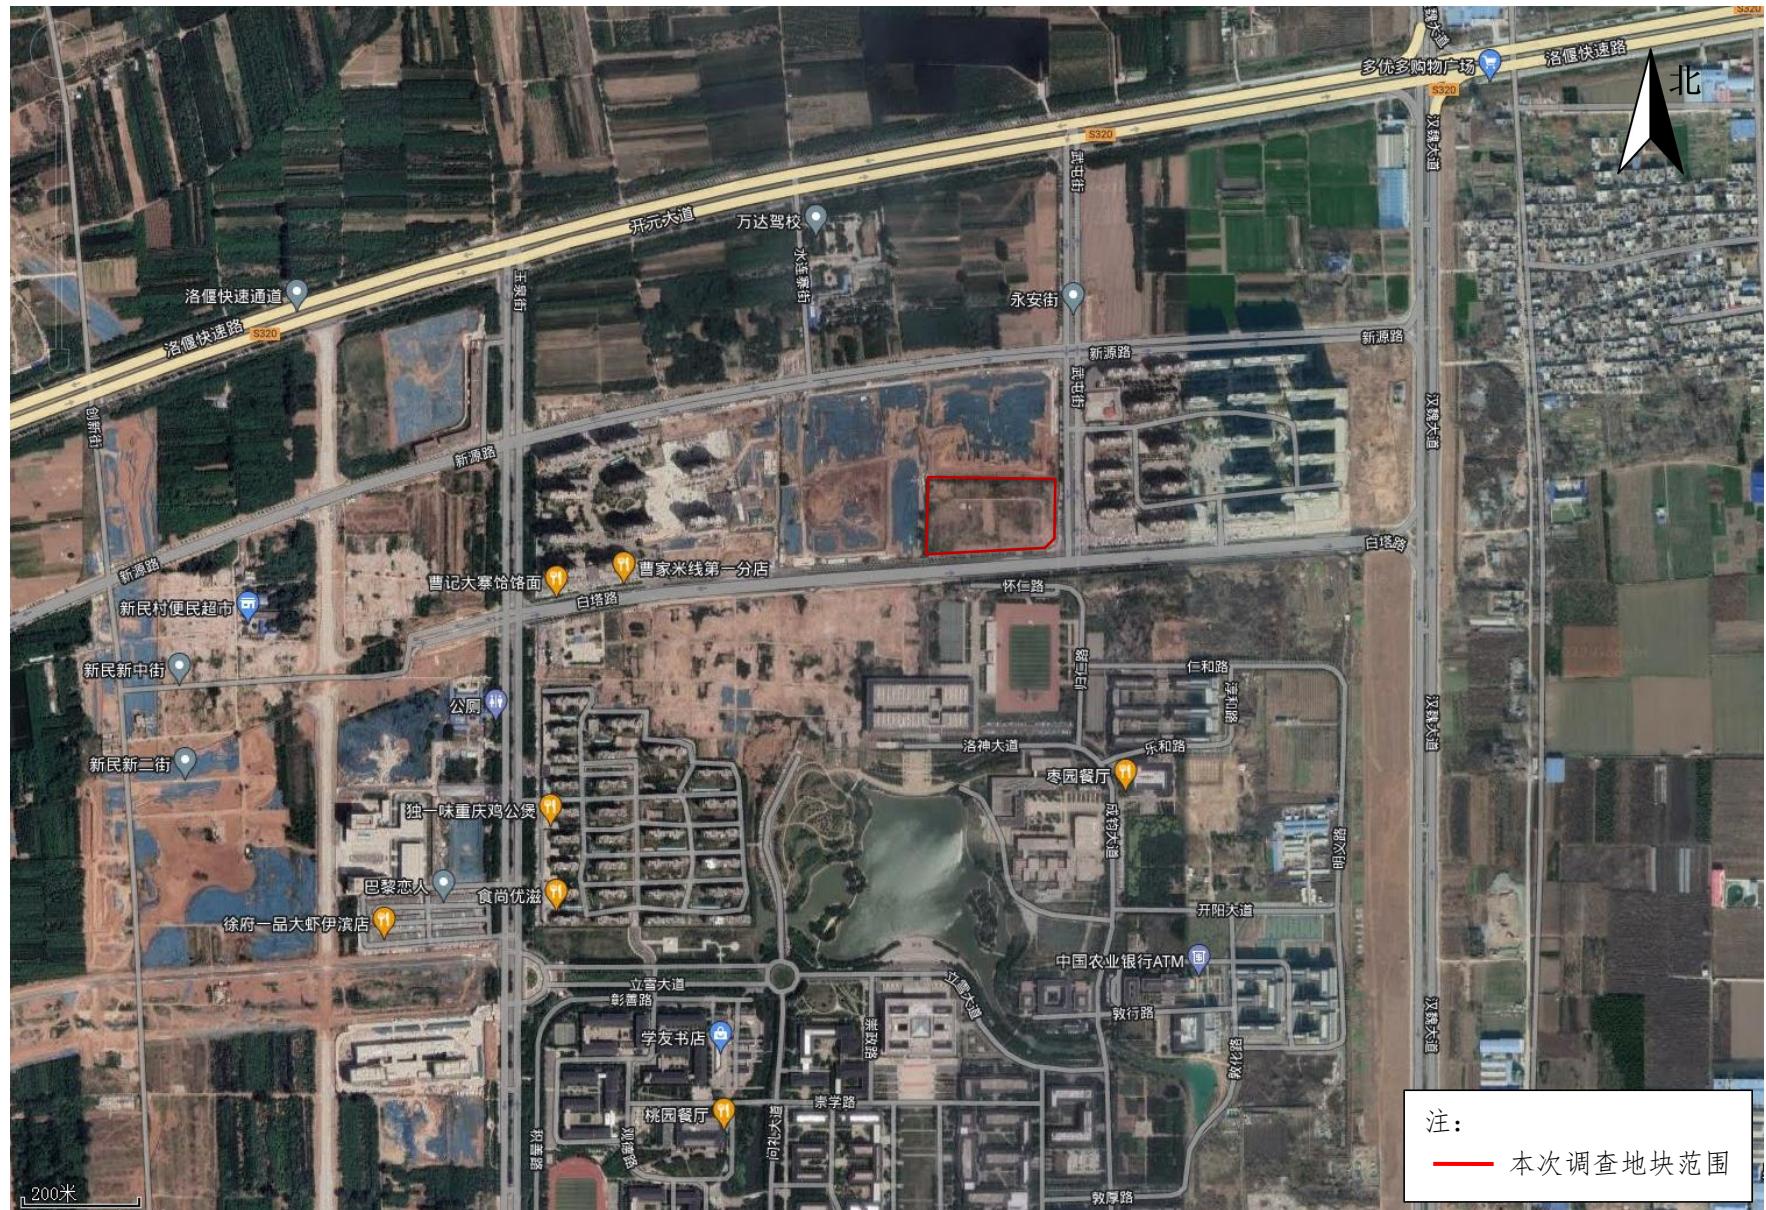
图 2-3 调查地块范围图

伊滨区福民工程十号安置小区配套小学地块位于河南省洛阳市伊滨区武屯街与白塔路交叉口西北角，总用地面积为 $26342.048m^2$ ，地块东侧为武屯街，隔路为新源嘉苑小区；南侧为白塔路，隔路为洛阳师范学院；西侧为玉泉嘉苑在建小区施工场地；地块北侧为玉泉嘉苑在建小区施工场地。本次针对该地块范围内及地块周边范围进行调查。调查地块位置见图 2-1，勘测定界图见图 2-2，调查范围见图 2-3，拐点坐标见表 2-1。

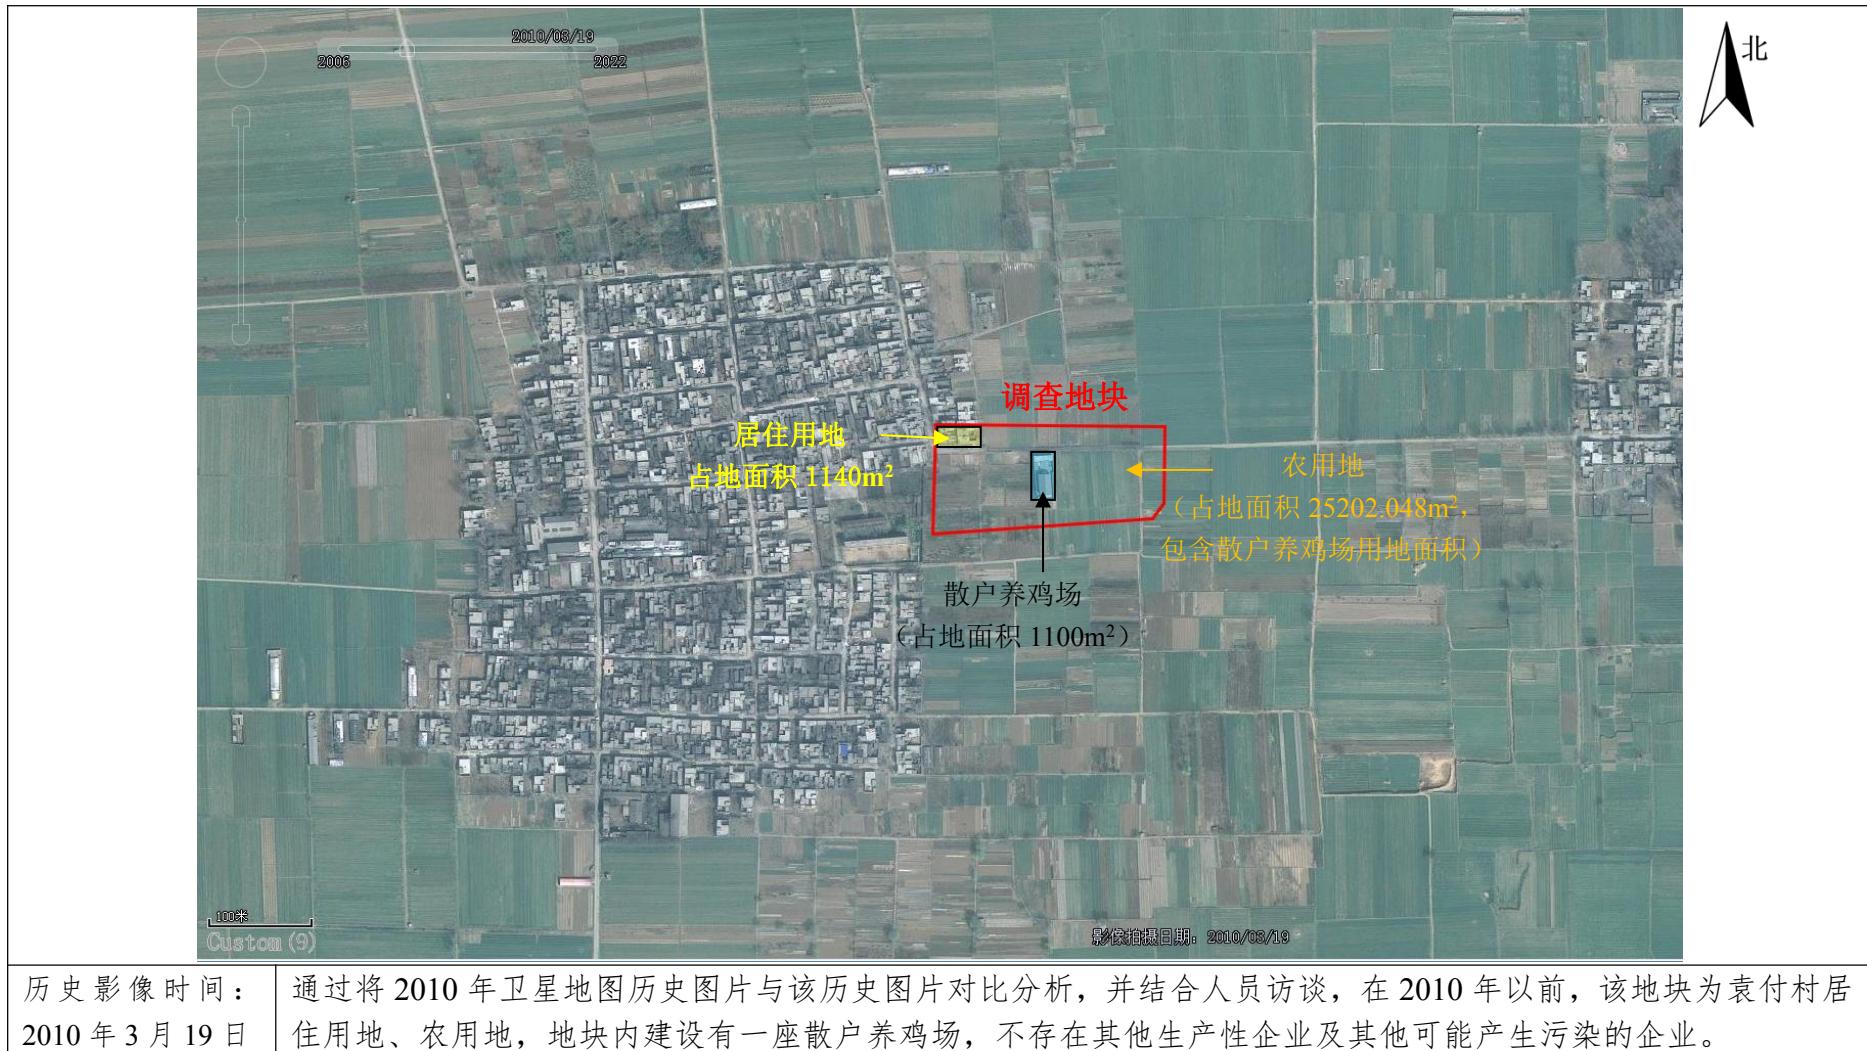
历史影像时间: 2015年10月13日	通过将2015年卫星地图历史图片与该历史图片对比分析，并结合人员访谈，在2010年3月~2015年7月时间段内，该地块未有大的变化，仍为袁付村居住用地、农用地，地块内有散户养鸡场一处。2015年7月启动拆迁工程，不存在其他生产性企业及其他可能产生污染的企业。
------------------------	---

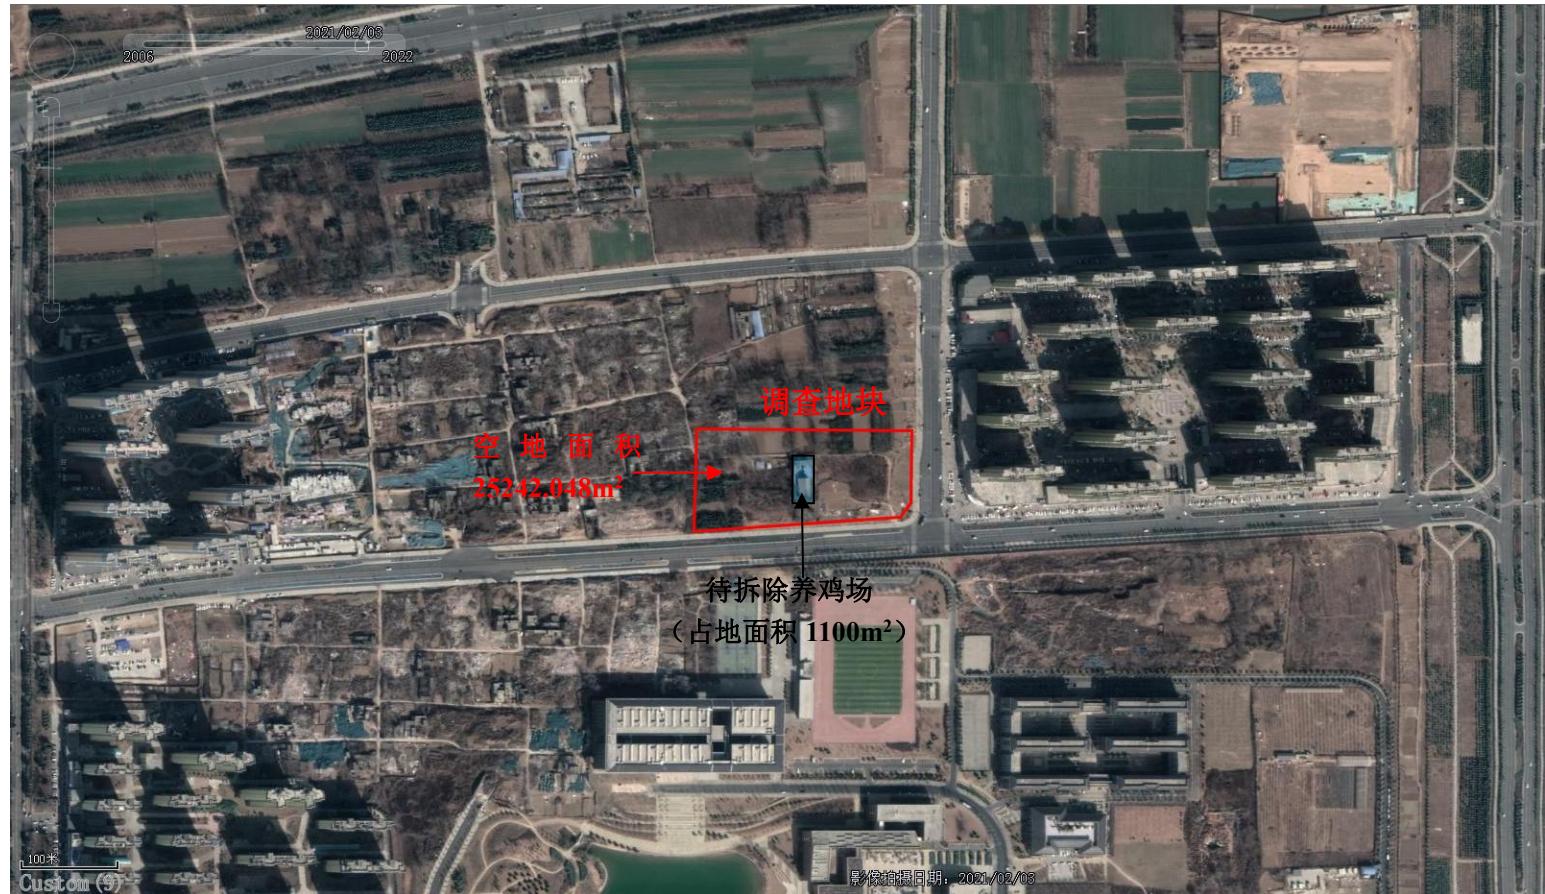
历史影像时间： 2021年2月3日	通过将2021年2月卫星地图历史图片与该历史图片对比分析，并结合人员访谈，在2015年7月至2021年2月，该地块未有大的变化，仍为袁付村居住用地、农用地，地块内有散户养鸡场一处。该地块历史上不存在其他生产性企业及其他可能产生污染的企业。
----------------------	---

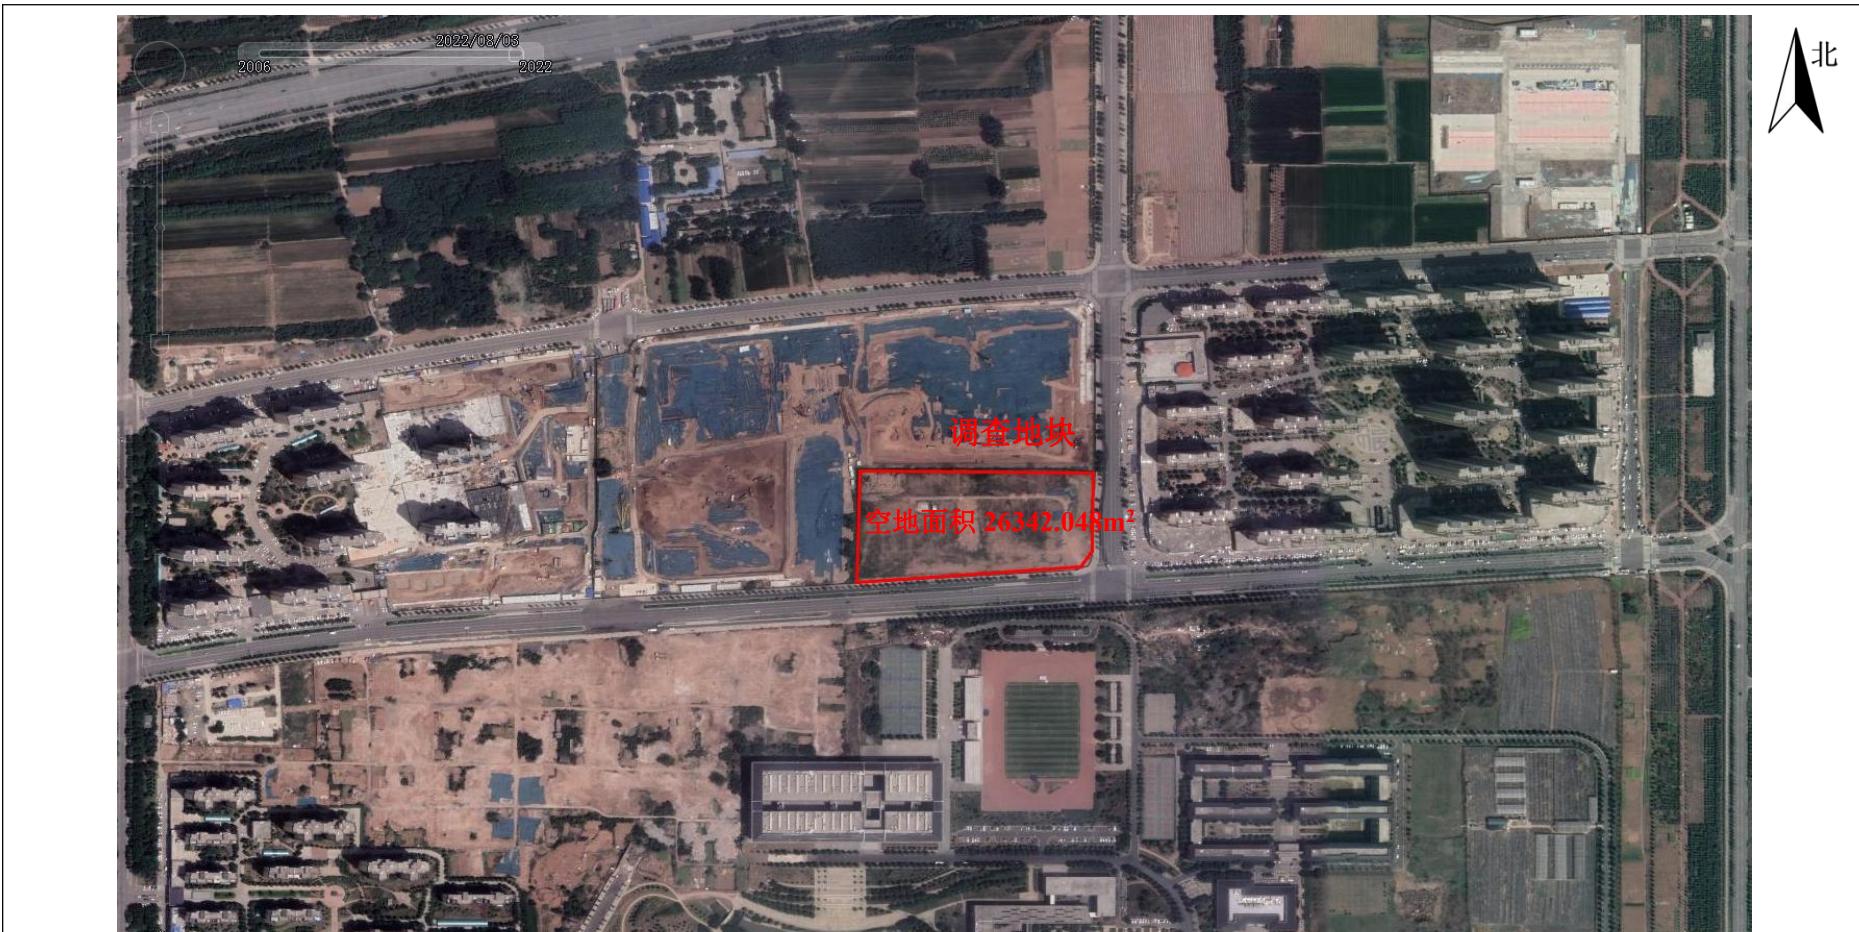
历史影像时间： 2022年8月3日	通过将2022年8月卫星地图现状图片与该历史图片对比分析，并结合人员访谈，在2021年2月~2022年8月时间段内，地块内养鸡场拆除，土地进行平整，目前为空地，不存在其他生产性企业及其他可能产生污染的企业。
----------------------	---

调查地块内为空地，尚未开工。经现场踏勘和走访调查，现状地块内无工业企业等排放有毒有害物质的污染源。根据《建设用地土壤污染风险管控和修复监测技术导则》（HJ25.2-2019），本地块采用系统布点法进行监测。

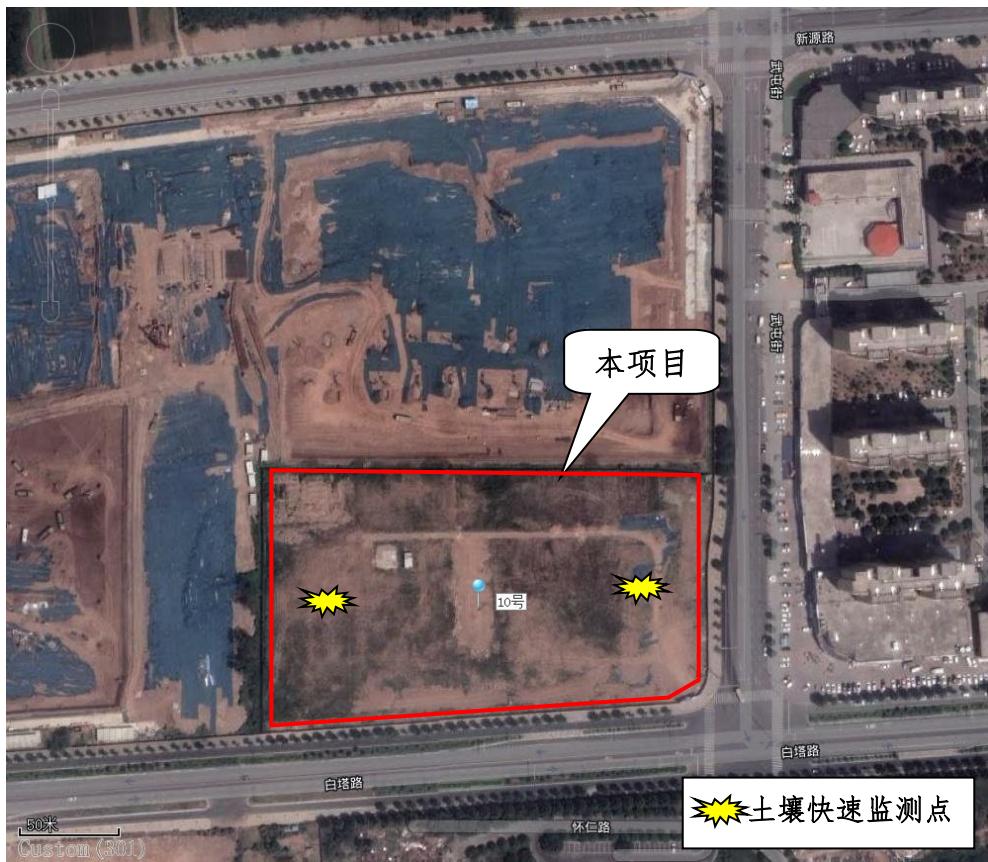
图 3-3 调查地块土壤重金属快速监测点位分布图

伊滨经开区（示范区）教育事业发展中心委托洛阳市达峰环境检测有限公司进行重金属快速监测，监测时间为2022年8月6日，快检数据显示该地块重金属未出现超标的情况，具体快速监测结果见下表。

点位名称	采样深度	XRF 读数					
		砷(As)	镉(Cd)	总铬(Cr)	铜(Cu)	铅(Pb)	汞(Hg)
1#项目地块内西侧	0-0.5m	4	ND	39	13	10	ND
2#项目地块内东侧	0-0.5m	4	ND	36	12	10	ND
土壤环境质量 建设用地 土壤污染风险管控标准 (试行)(GB36600-2018) 第一类用地筛选值		20	20	/	2000	400	8
达标情况		达标	达标	/	达标	达标	达标
备注：ND 为未检出。XRF 最低检测限(mg/kg): As:2 Cd:4 Cr:17 Cu:4 Pb:4 Hg:1 Ni:5

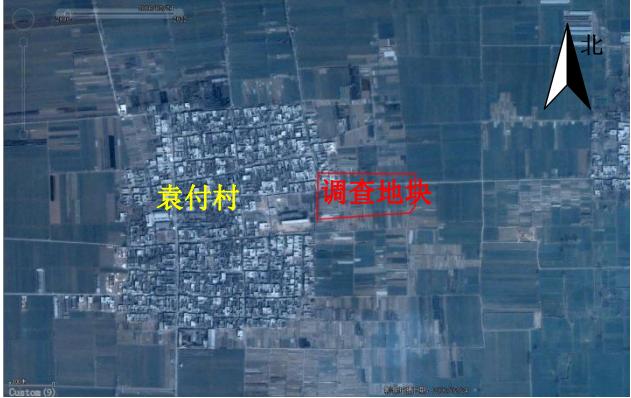
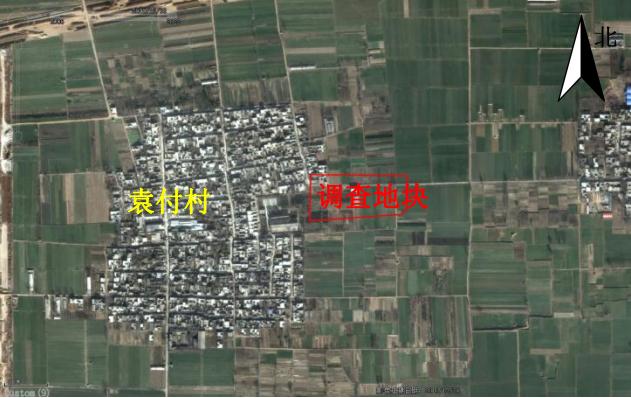
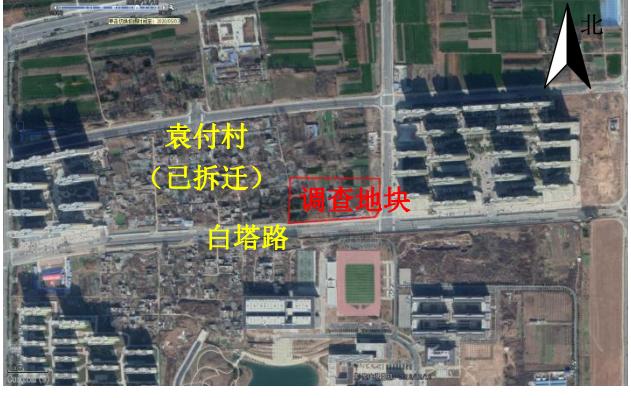
根据现场踏勘，结合人员访谈，同时查阅地块周边相邻西侧地块卫星影像图，得到如下信息：调查地块西侧为袁付村。2015年12月以前西侧地块一直为农用地、袁付村。2015年12月至2021年2月之间，本次调查地块的西侧袁付村房屋拆迁，其他未发生大的变化，仍为农用地、袁付村。2021年2月至今，西侧地块平整，作为施工场地，其他未发生大的变化。

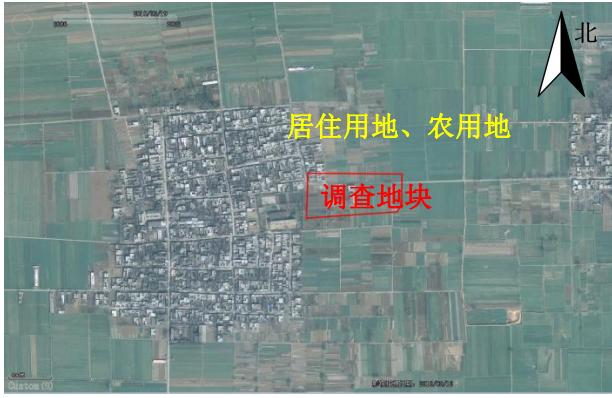
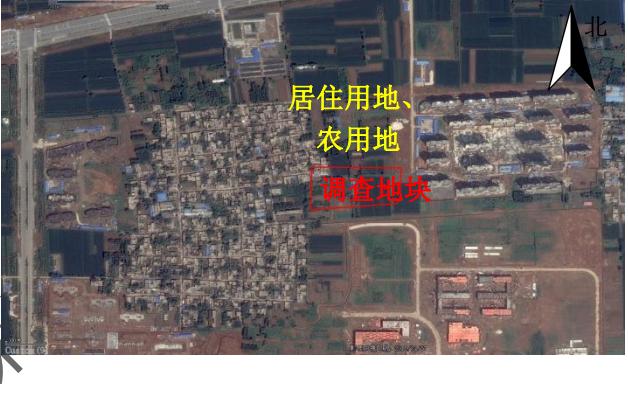
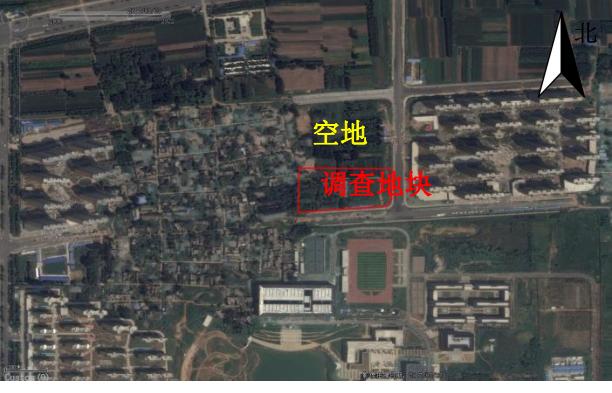
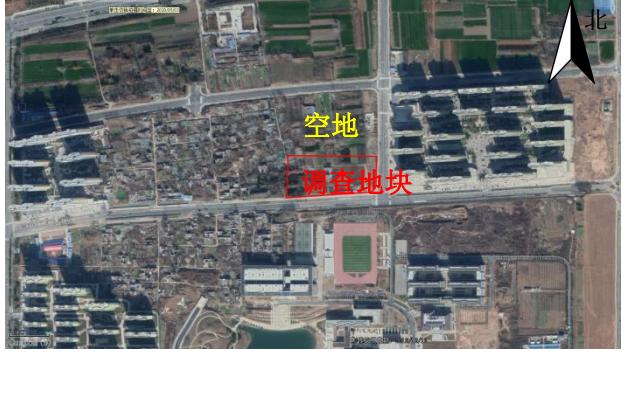
根据现场踏勘，结合人员访谈，同时查阅地块周边相邻北侧地块卫星影像图，得到如下信息：调查地块北侧、西北侧现均为玉泉嘉苑二期施工场地。2015 年之前，调查地块北侧为居住用地、农用地；2015 年 7 月，袁付村开始拆迁，2021 年 10 月，该地块全面完成拆迁，2021 年 11 月，土地进行平整。北侧地块不存在生产性企业及其他可能产生污染的企业。
