伊滨经开区（示范区）教育事业发展中心
伊滨区实验中学地块
土壤污染状况调查报告（第一阶段）

2022 年 8 月

项目名称：伊滨区实验中学地块土壤污染状况调查报告（第一阶段）

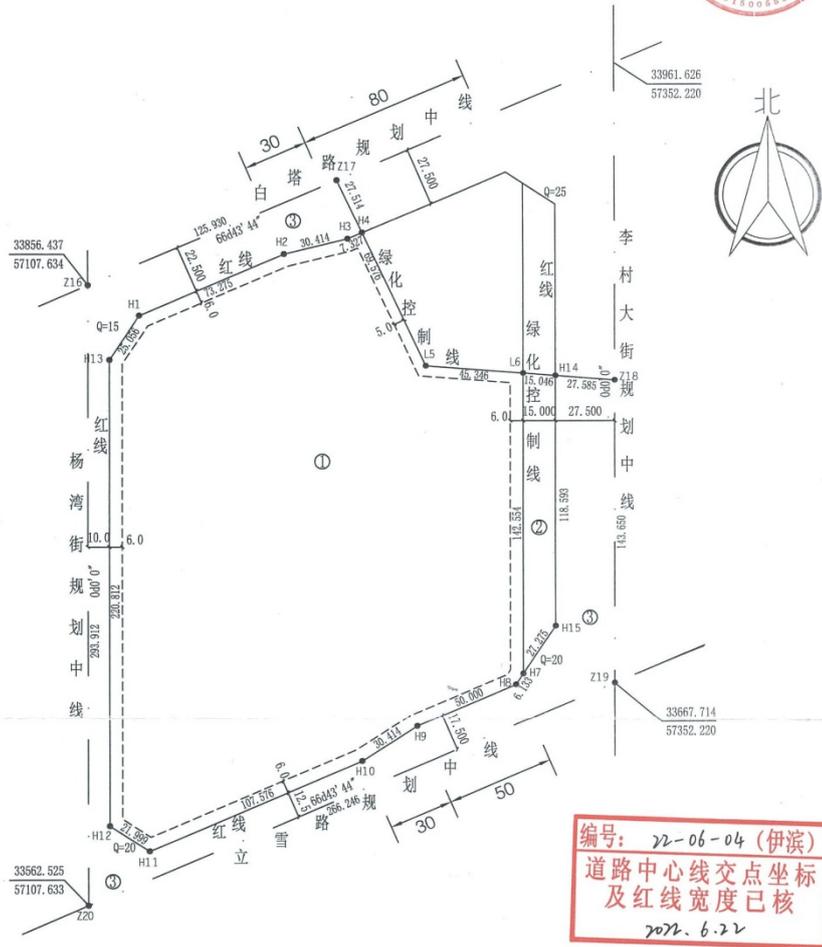
图 2-2 地块用地坐标图

伊滨区实验中学用地坐标图

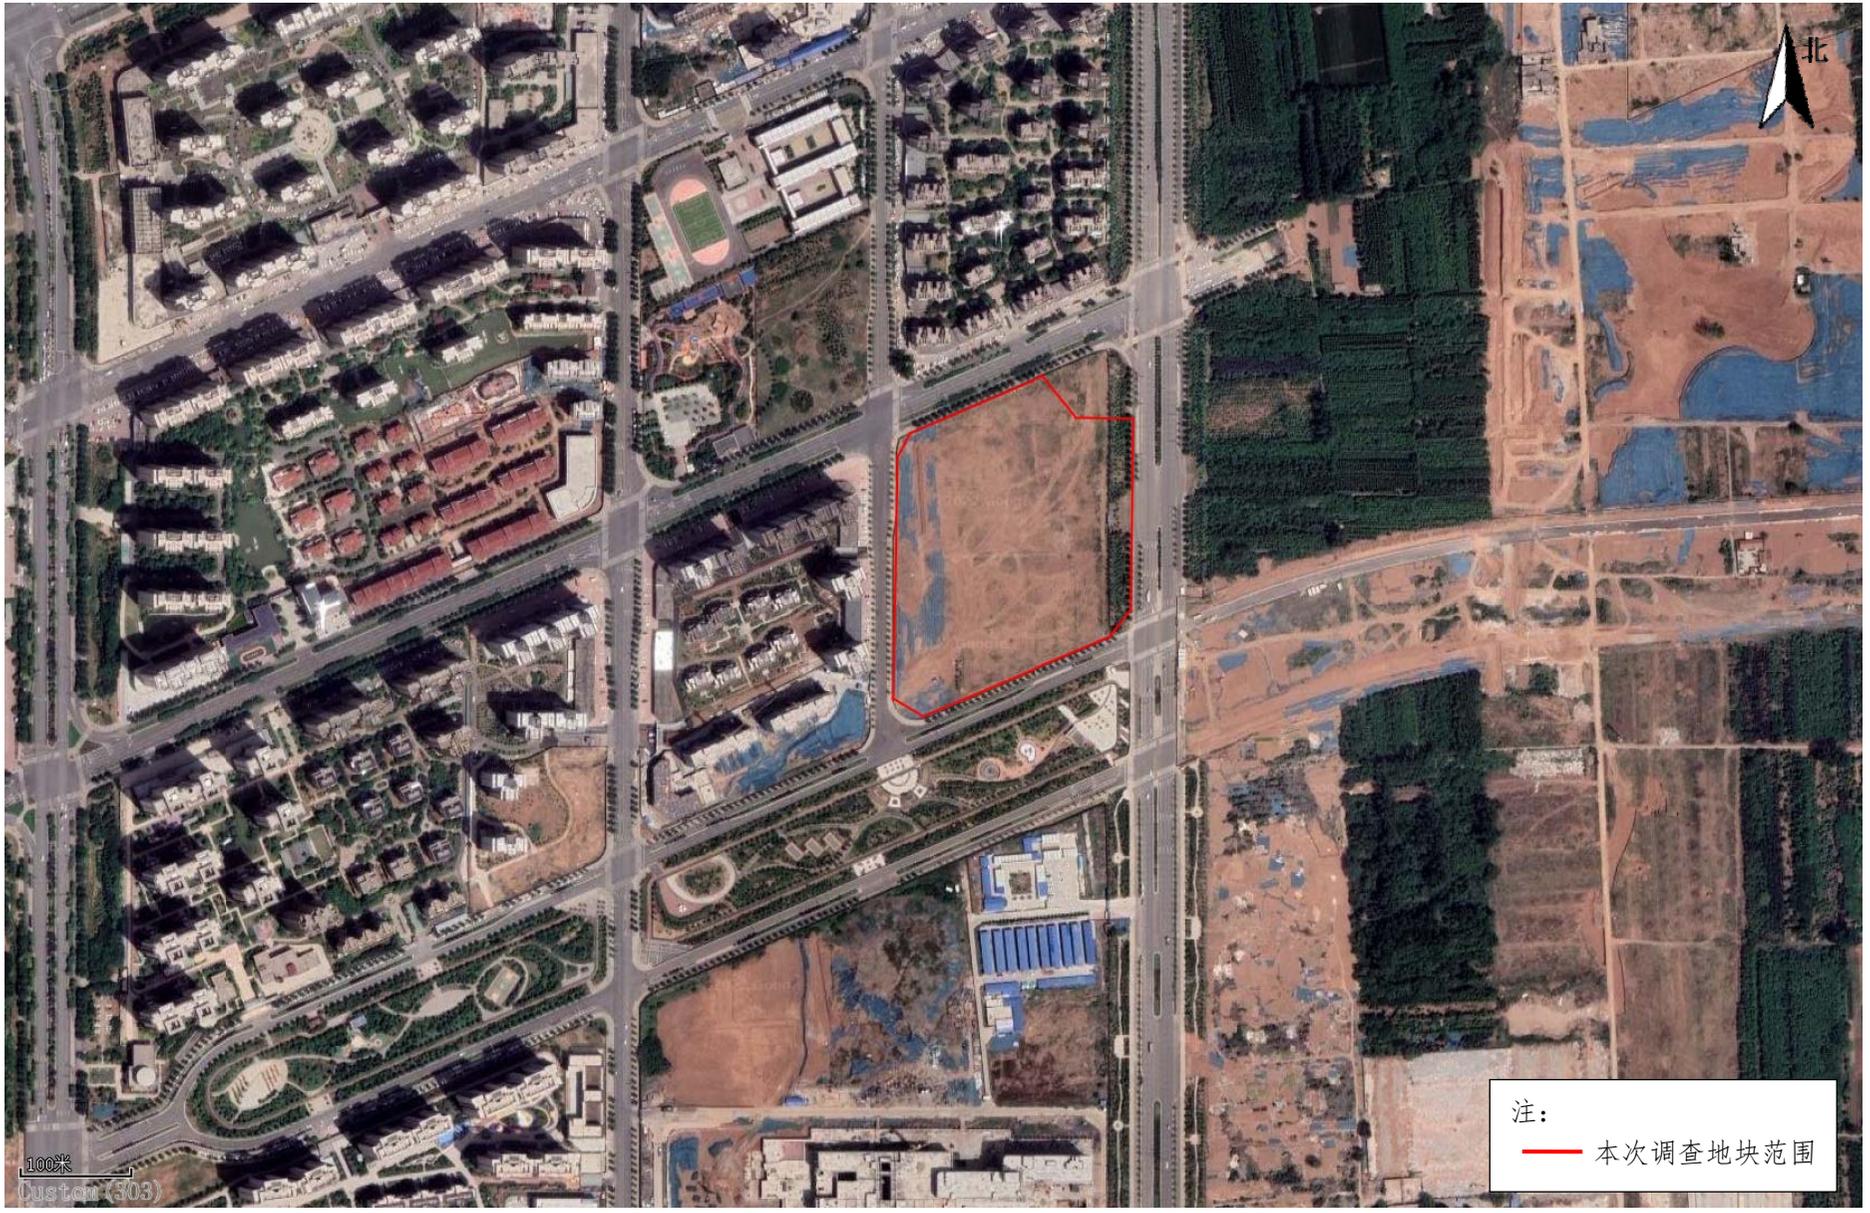
图 2-3 调查地块范围图

伊滨区实验中学项目地块位于河南省洛阳市伊滨区李村大街与白塔路交叉口，总用地面积为 42923.688m²，地块东侧为李村大街，隔路为苗圃；南侧为立雪路，隔路为公园和西安交通大学第二附属医院（洛阳医院）；西侧为杨湾街，隔路为彤辉-水天伊色小区；地块北侧为白塔路，隔路为天明城 1 期。本次针对该地块范围内及地块周边范围进行调查。调查地块位置见图 2-1，勘测定界图见图 2-2，调查范围见图 2-3，拐点坐标见表 2-1。

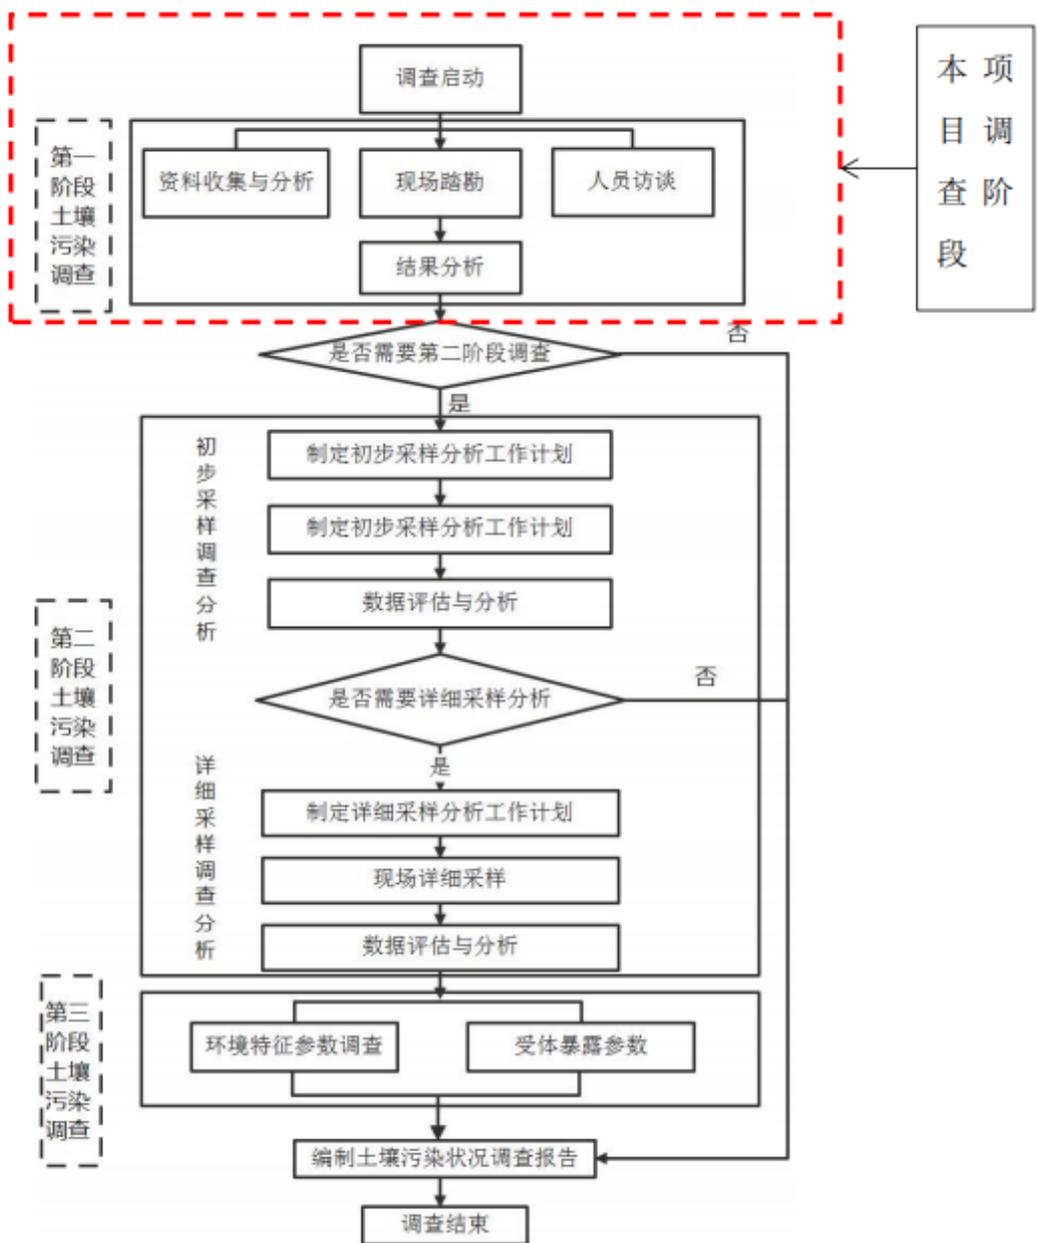
图 2-4 土壤污染状况调查的工作内容与程序

第一阶段调查以资料收集与分析、现场踏勘和人员访谈为主，了解场地当前和历史主要行业生产情况、污染物产生及处理情况。第一阶段主要完成以下内容：

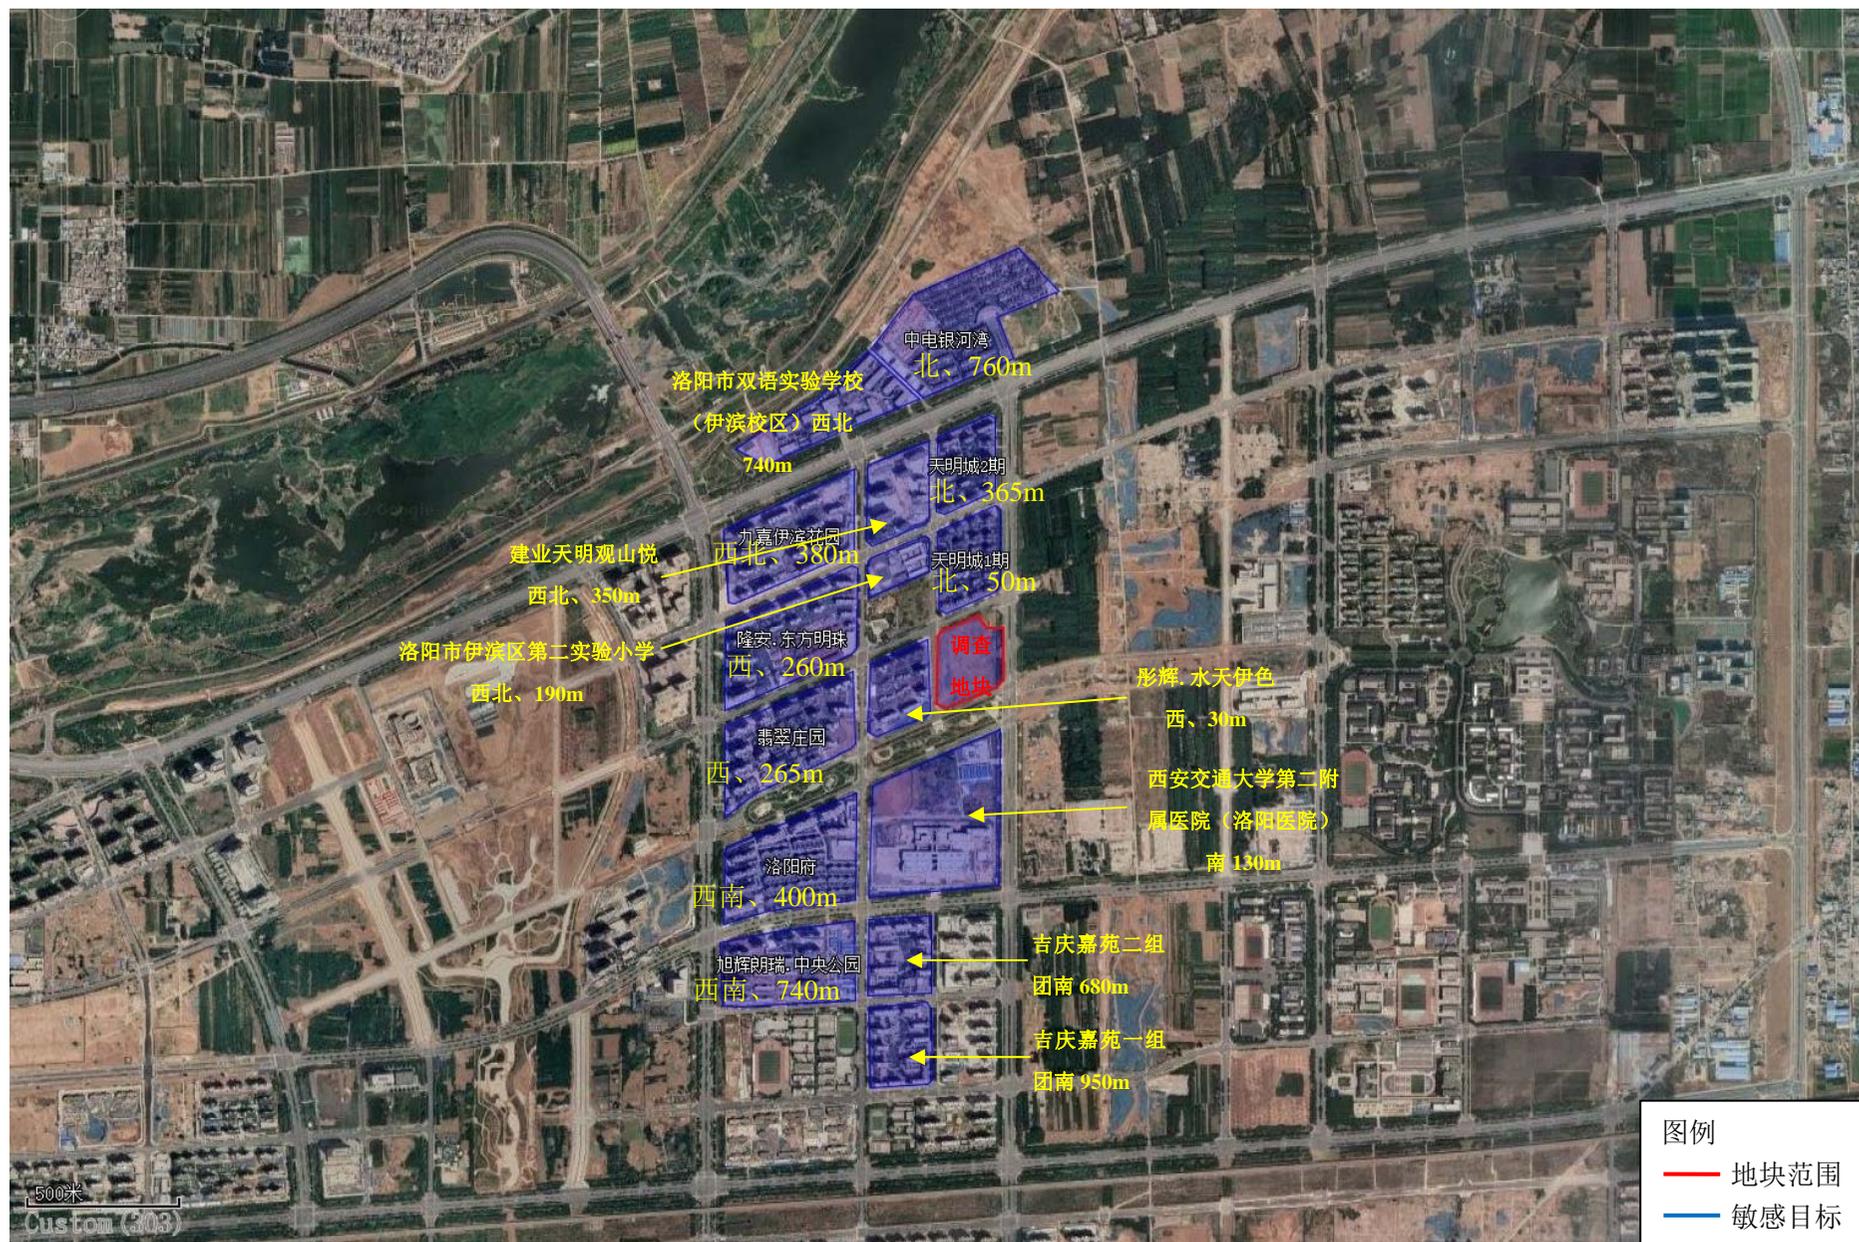
图 3-1 调查地块周边敏感目标分布图

根据调查地块周边环境的现场踏勘，调查地块周边 1km 范围内敏感目标见图 3-1、图 3-2 和表 3-1。

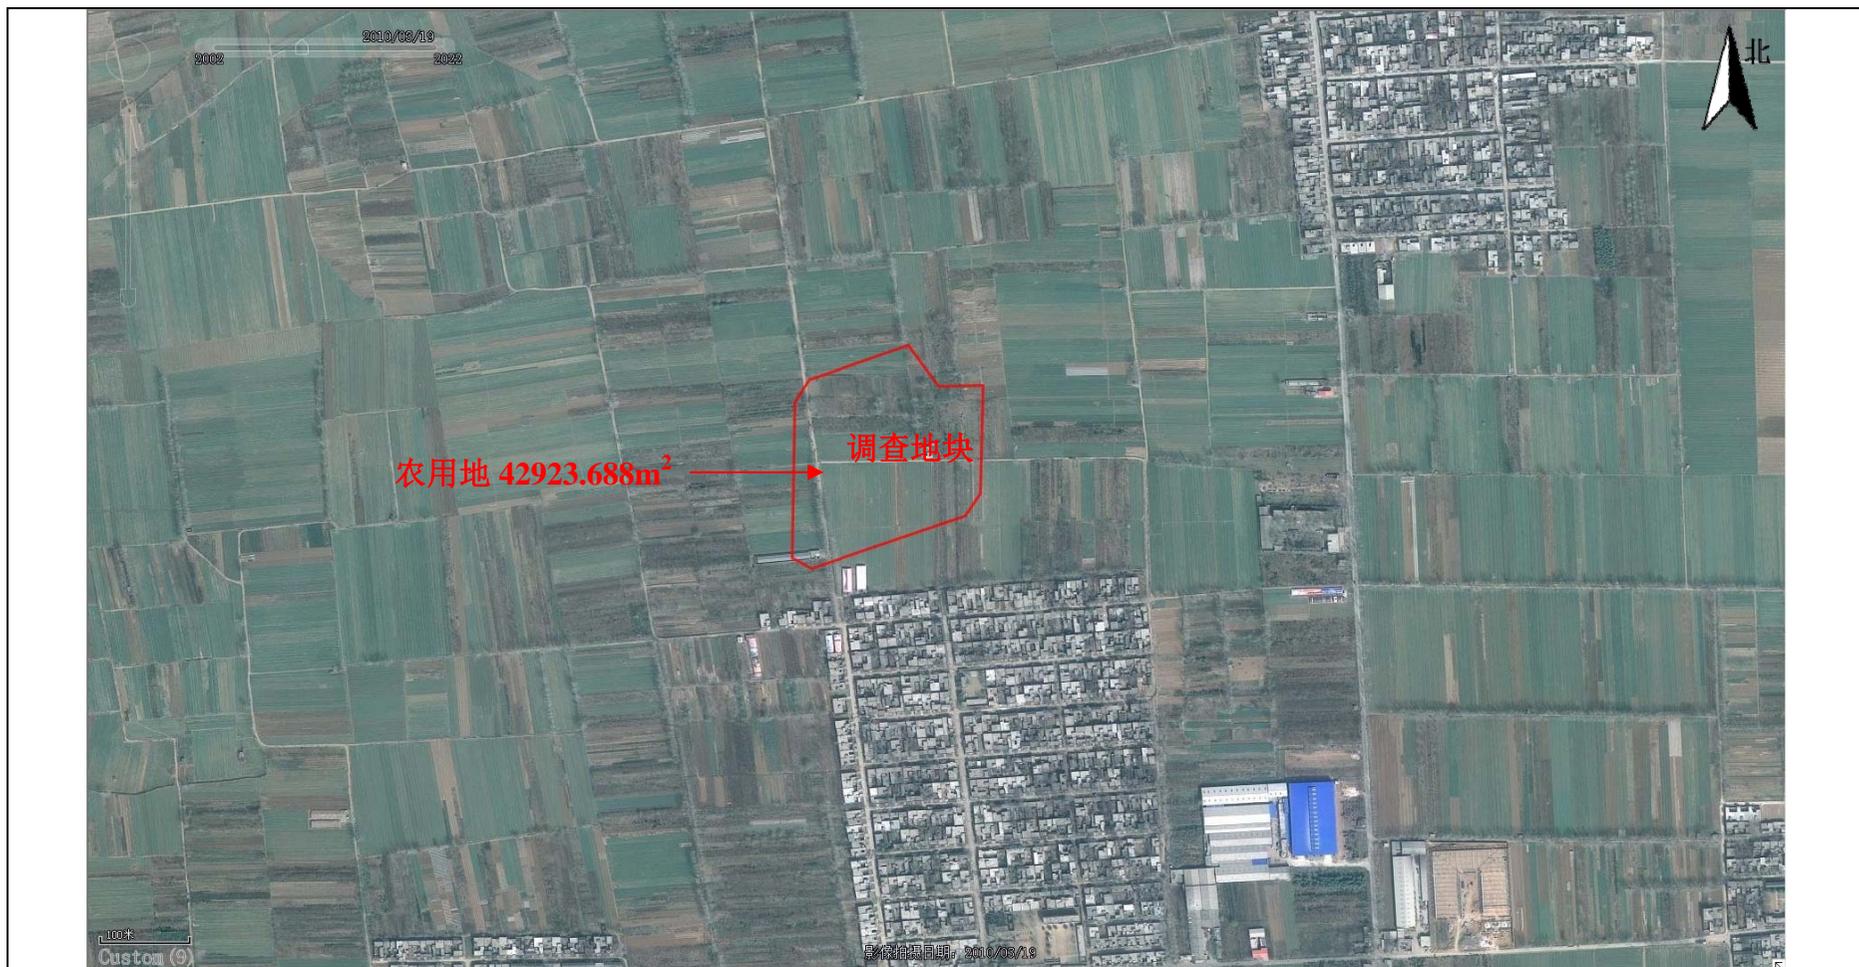
历史影像时间： 2010年3月19日	在人员访谈过程中对该卫星地图历史图片进行了询问调查，获取信息如下：项目区域在2010年及之前均为杨湾村农用地，不存在其他生产性企业及其他可能产生污染的企业。
-----------------------	--

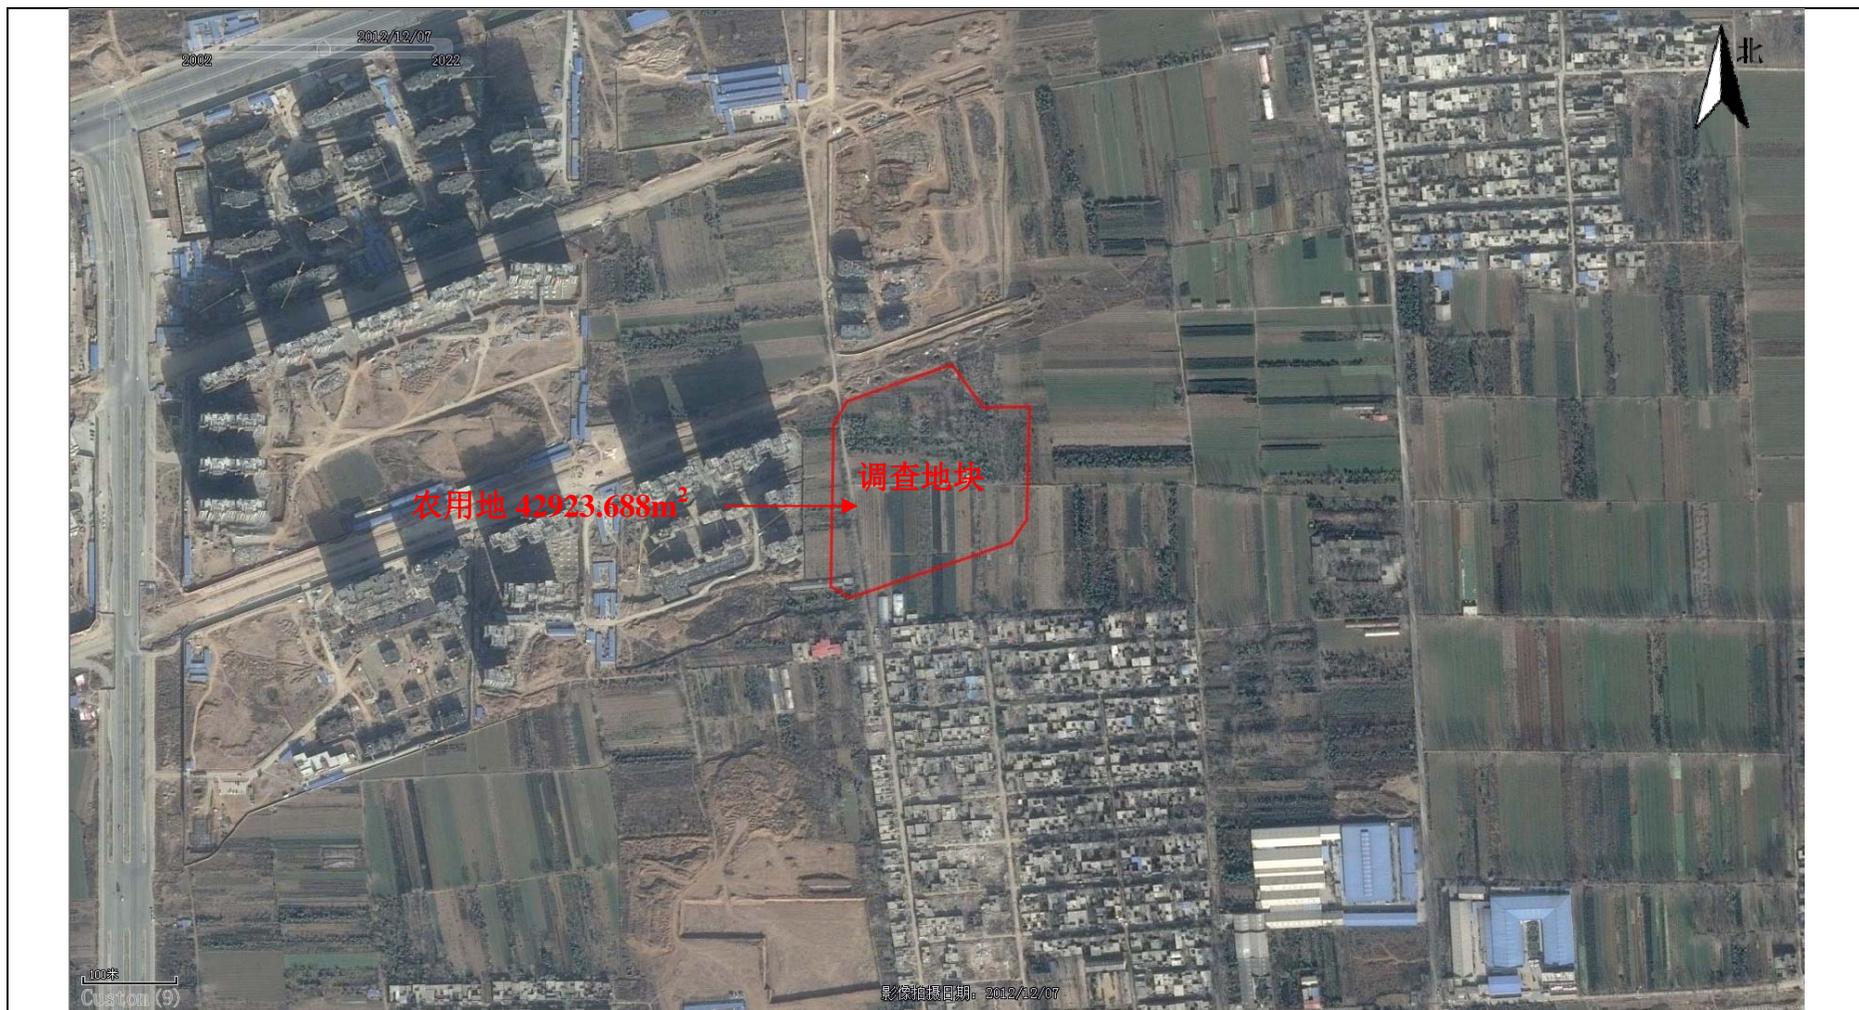
历史影像时间：
2012年12月7日

通过将2012年卫星地图历史图片与该历史图片对比分析，并结合人员访谈，在2010年3月~2012年12月时间段内，该地块未有大的变化，仍为杨湾村农用地，不存在其他生产性企业及其他可能产生污染的企业。

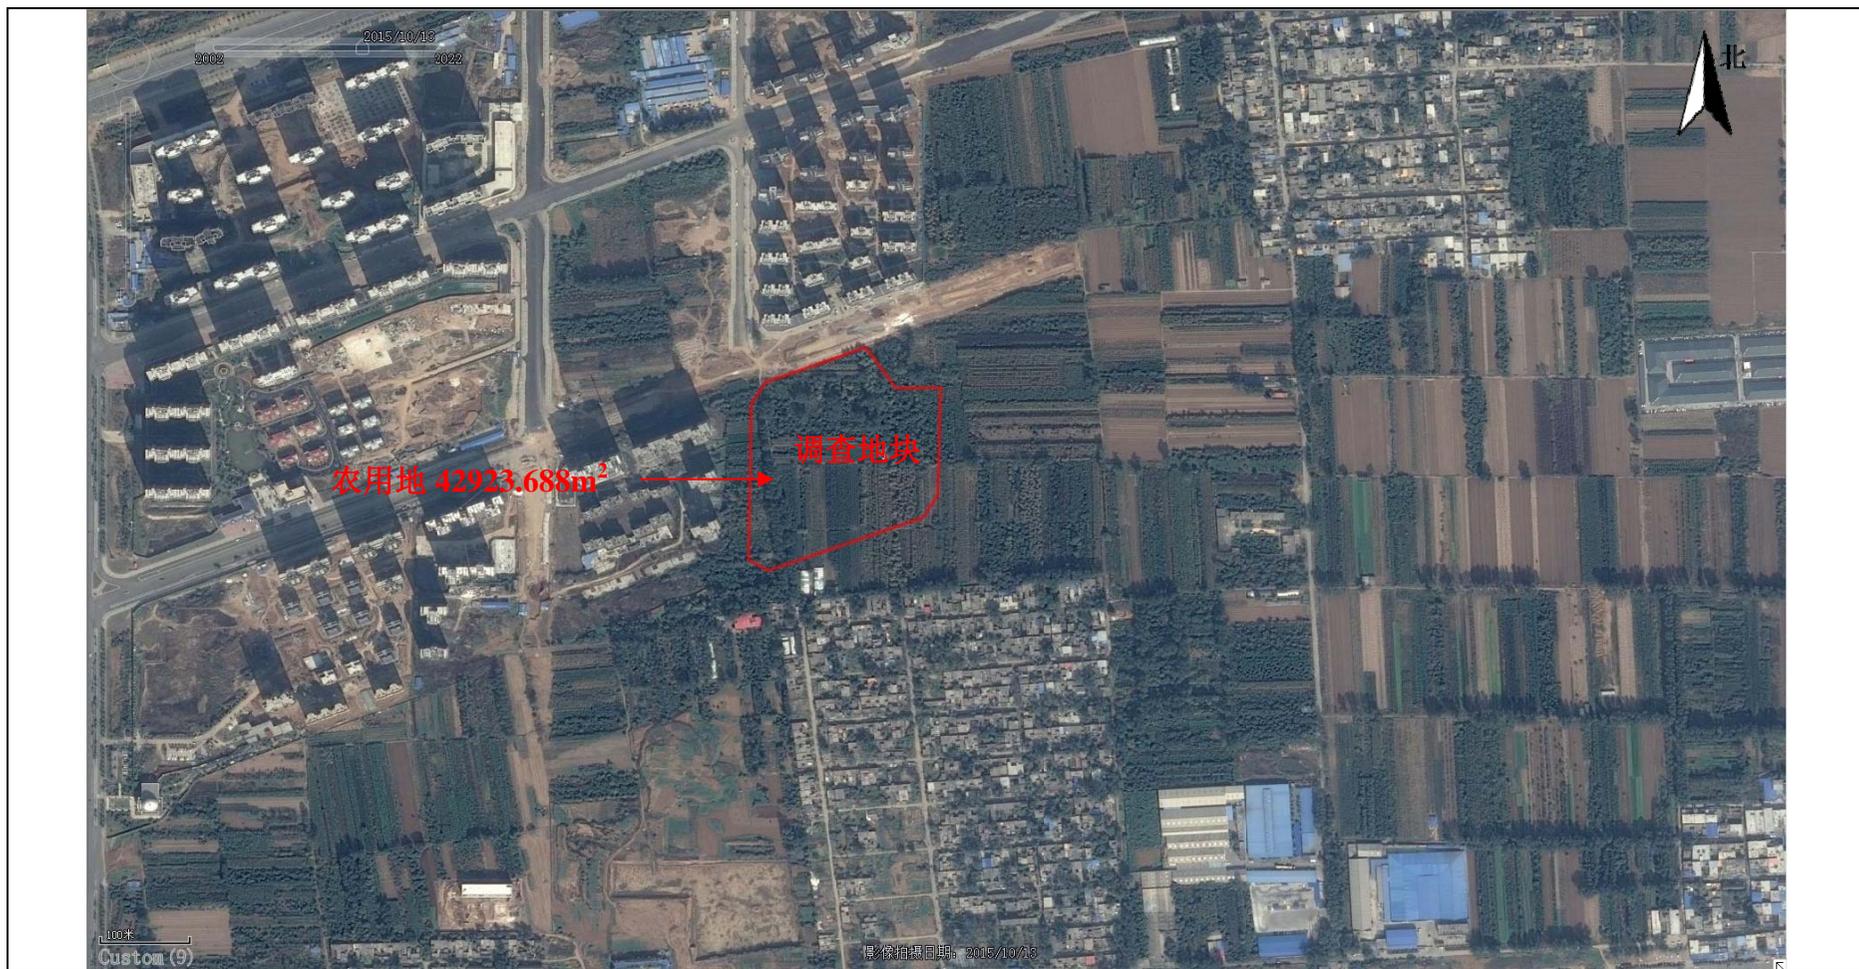
历史影像时间：
2015年10月13日

通过将 2015 年卫星地图历史图片与该历史图片对比分析，并结合人员访谈，在 2012 年 12 月~2015 年 10 月时间段内，该地块未有大的变化，仍为杨湾村农用地，不存在其他生产性企业及其他可能产生污染的企业。

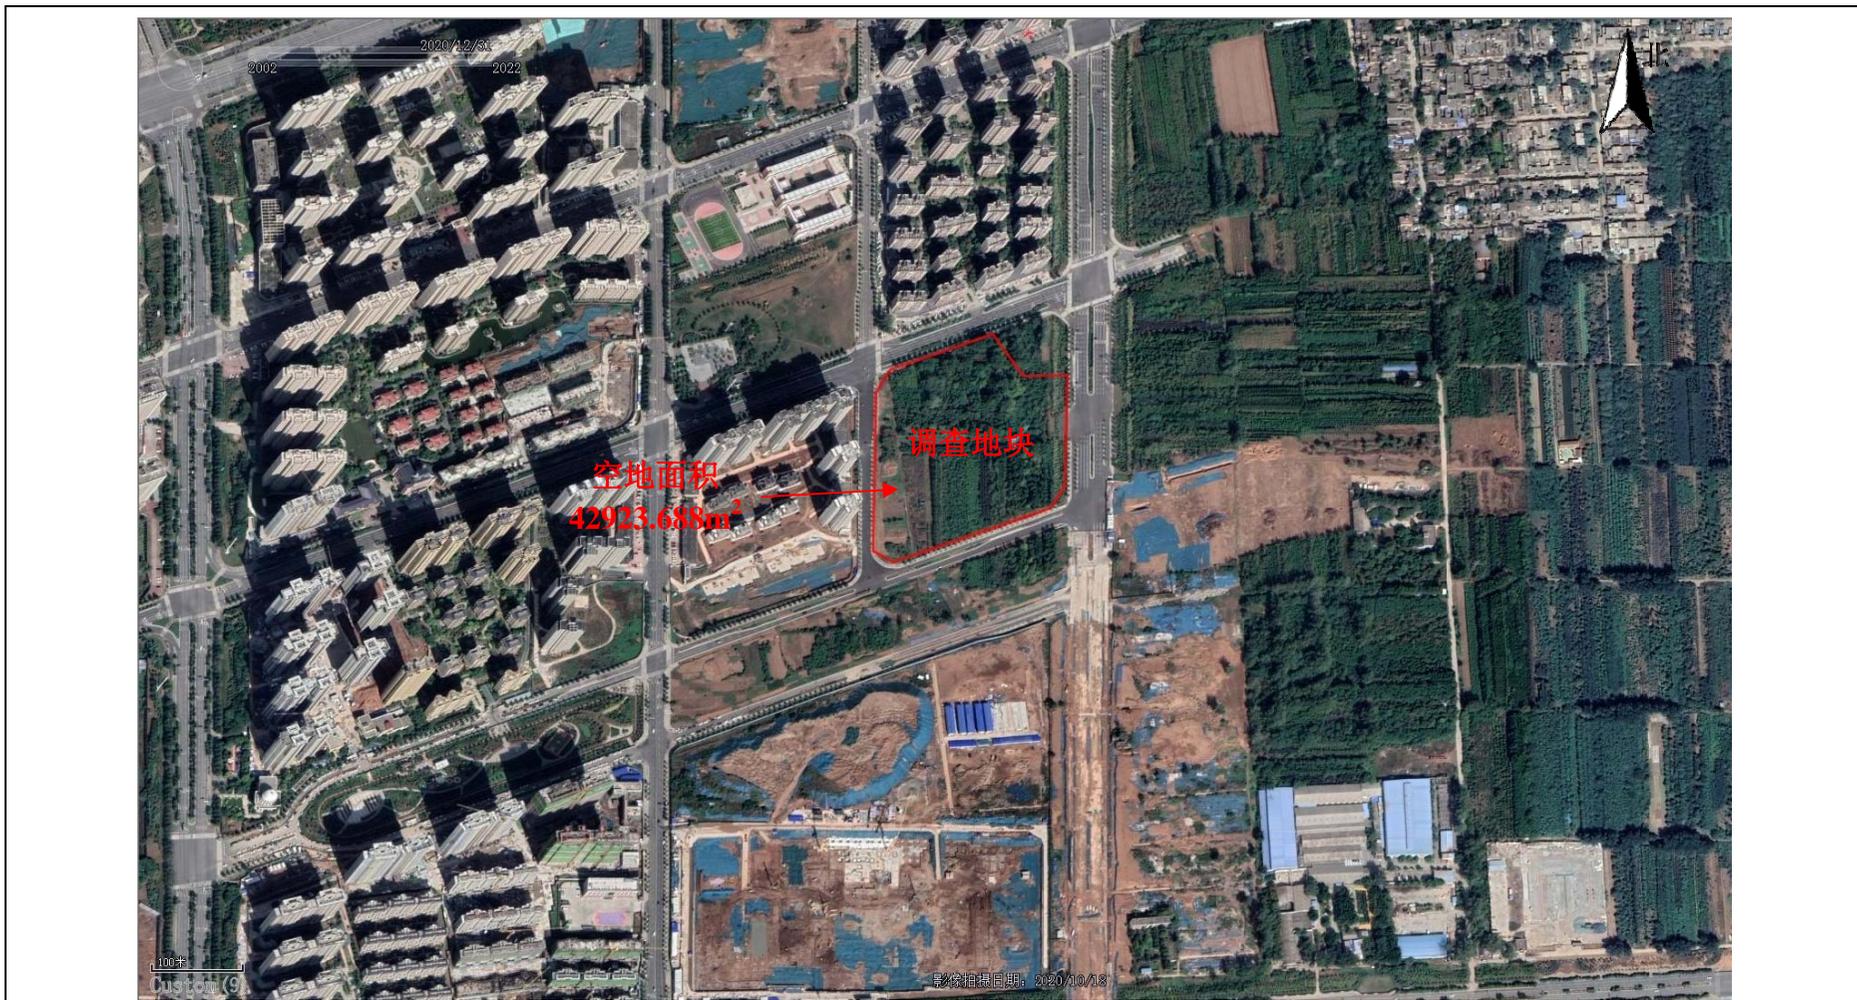
历史影像时间：
2020年10月18日

通过将2020年10月卫星地图历史图片与该历史图片对比分析，并结合人员访谈，在2015年10月至2020年10月，该地块未有大的变化，仍为杨湾村农用地。该地块历史上不存在其他生产性企业及其他可能产生污染的企业。

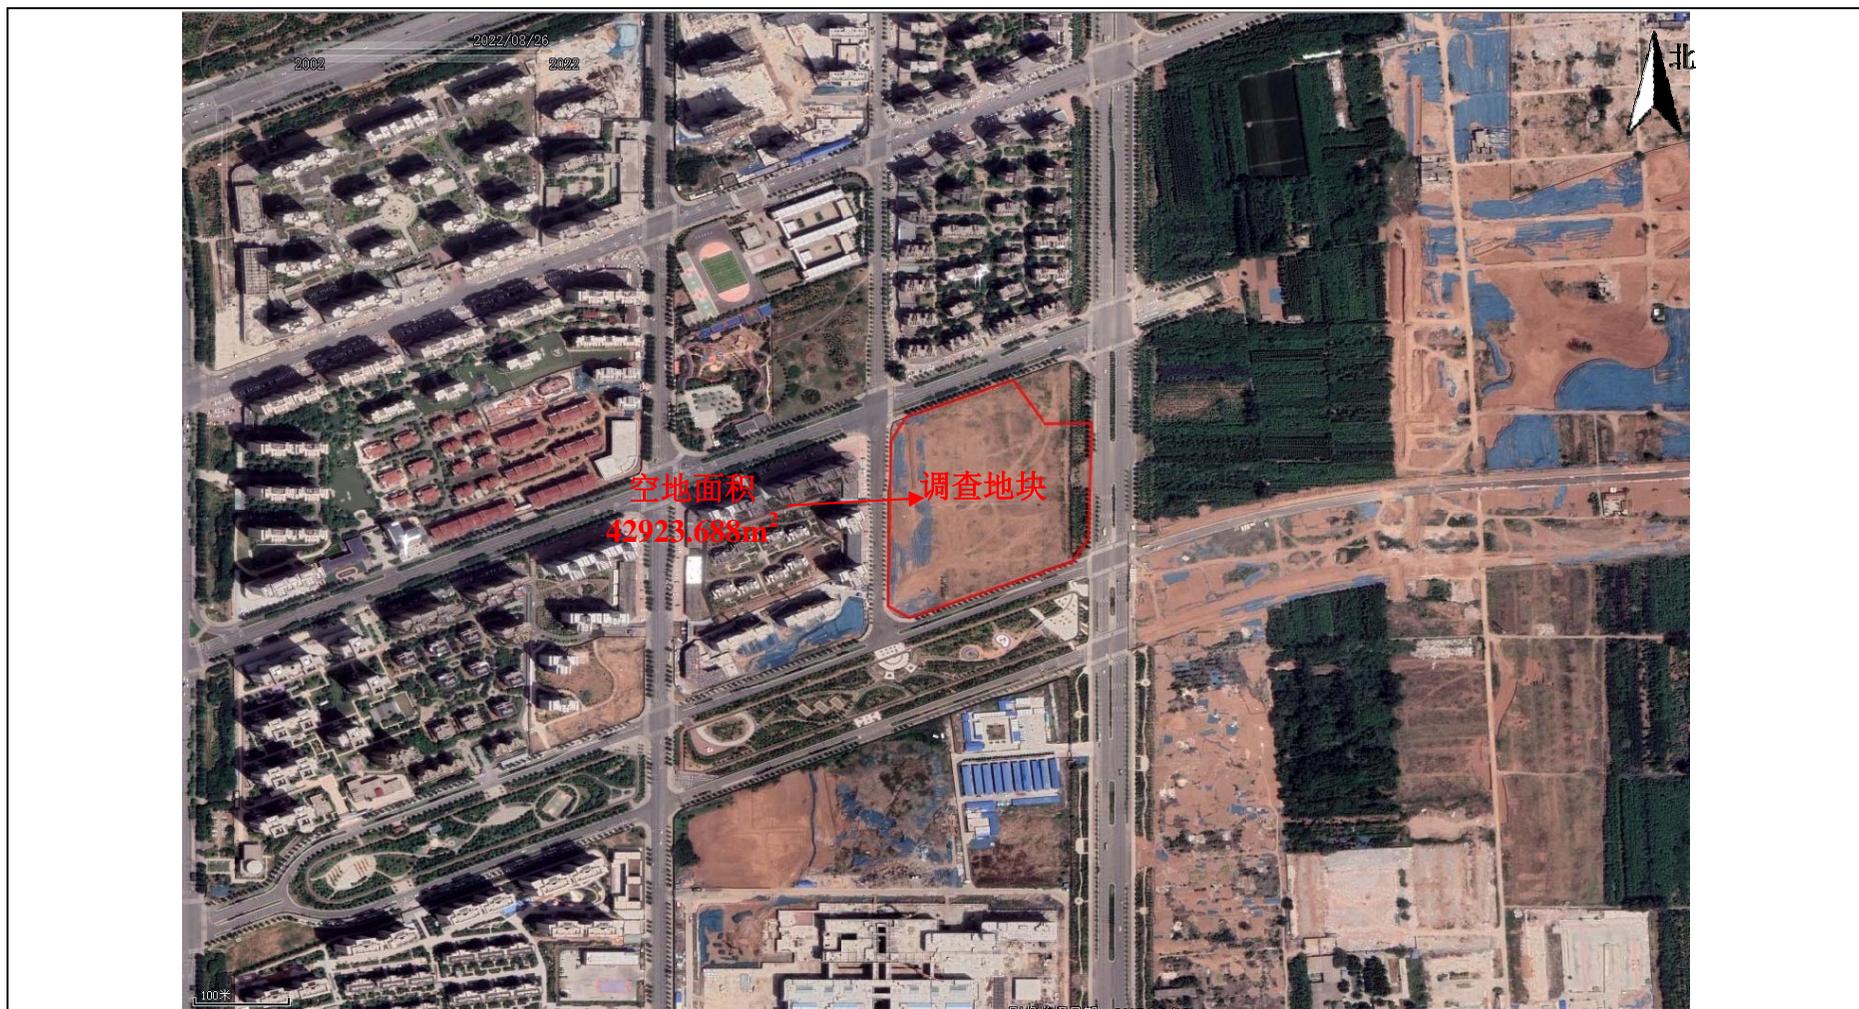
历史影像时间：
2022年8月26日

通过将2022年8月卫星地图现状图片与该历史图片对比分析，并结合人员访谈，在2020年10月~2022年8月时间段内，地块内土地进行平整，现为空地，不存在其他生产性企业及其他可能产生污染的企业。

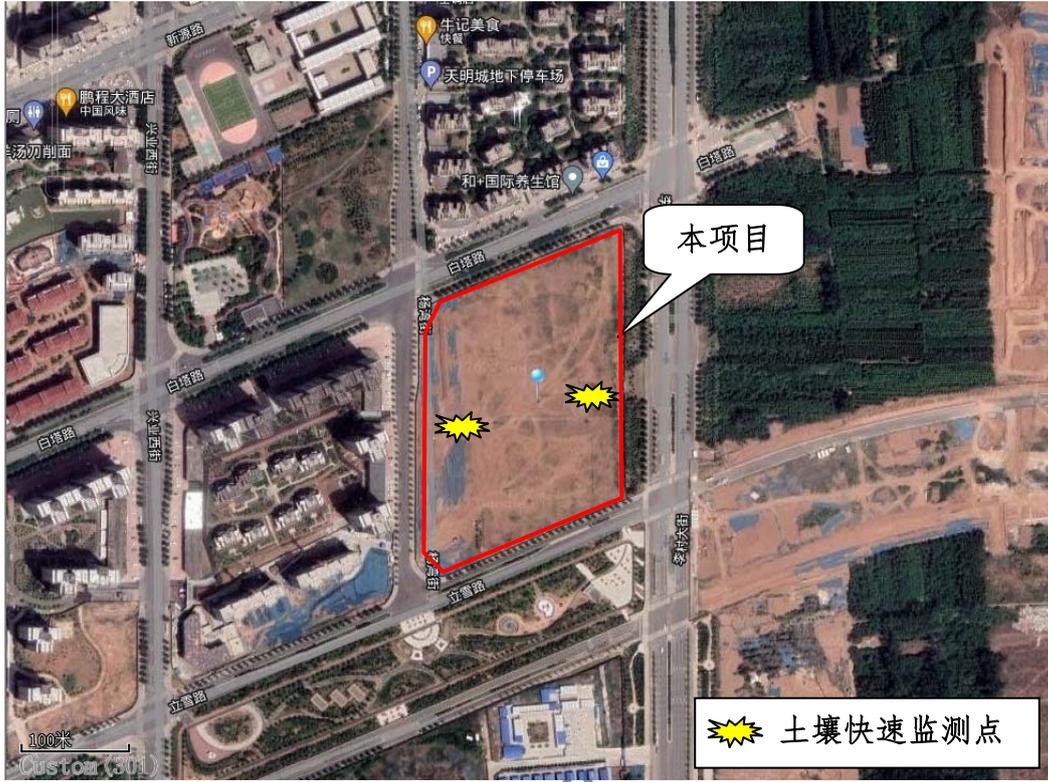
图 3-3 调查地块土壤重金属快速监测点位分布图

伊滨经开区（示范区）教育事业发展中心委托洛阳市达峰环境检测有限公司进行重金属快速监测，监测时间为2022年8月6日，快检数据显示该地块重金属未出现超标的情况，具体快速监测结果见下表。

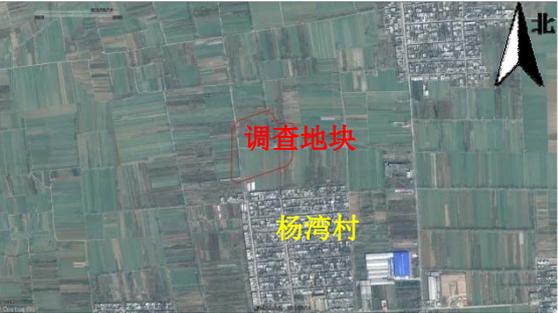
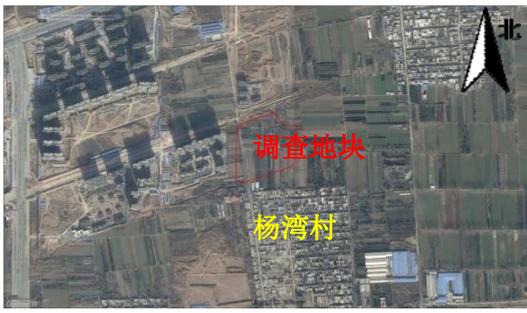
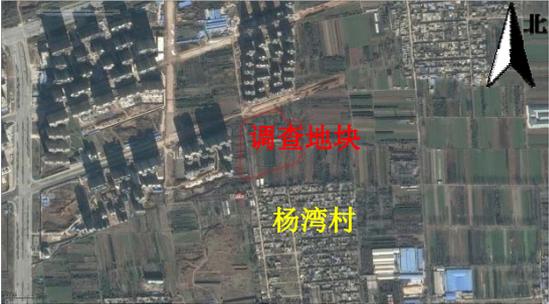
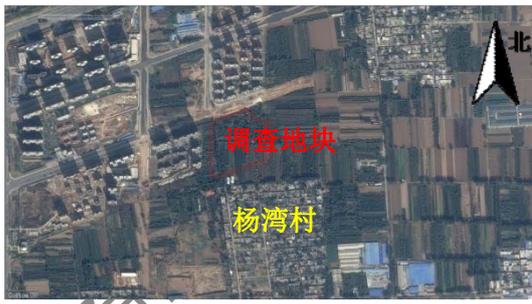
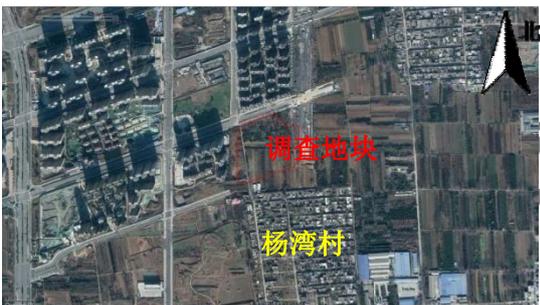
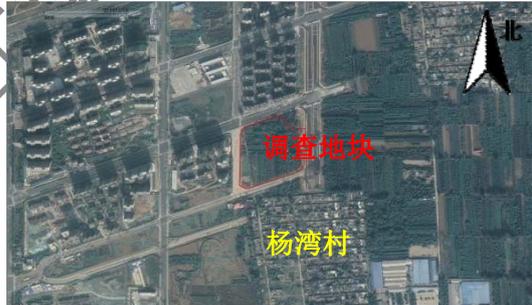
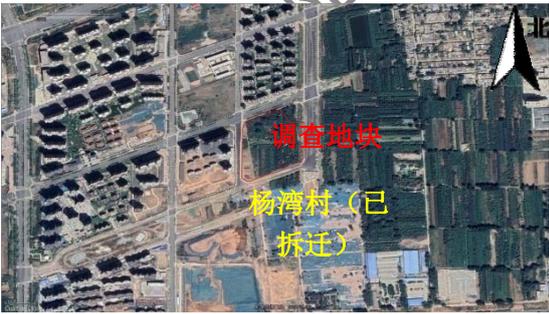
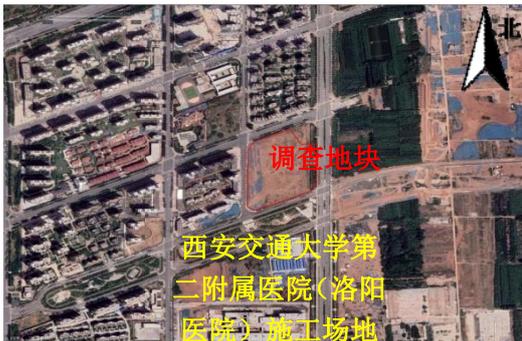
调查地块南侧现状和历史

根据现场踏勘，结合人员访谈，同时查阅地块周边相邻南侧地块卫星影像图，得到如下信息：调查地块南侧现为立雪路，隔路为公园和西安交通大学第二附属医院（洛阳医院）施工场地。2010年-2018

年南侧地块为杨湾村，未发生变化。2019年4月，杨湾村启动拆迁并进行土地平整；2021年，地块作为西安交通大学第二附属医院（洛阳医院）施工场地，至今正在建设。该地块历史时期不存在生产性企业及其他可能产生污染的企业。

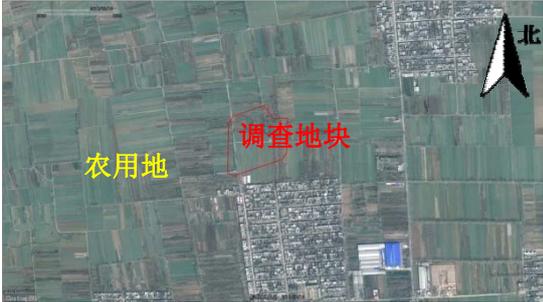
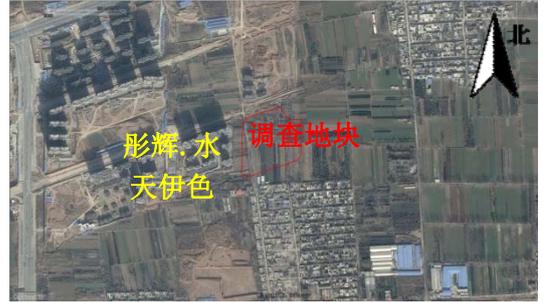
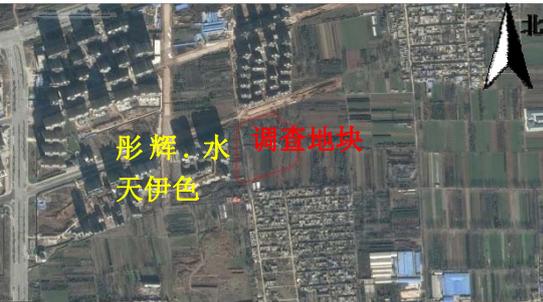
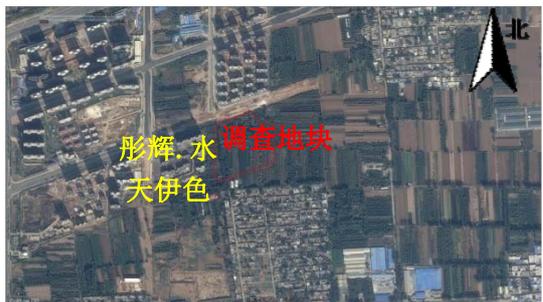
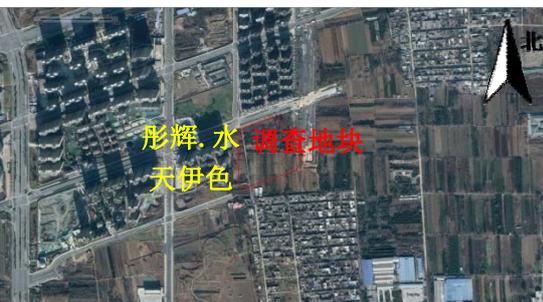
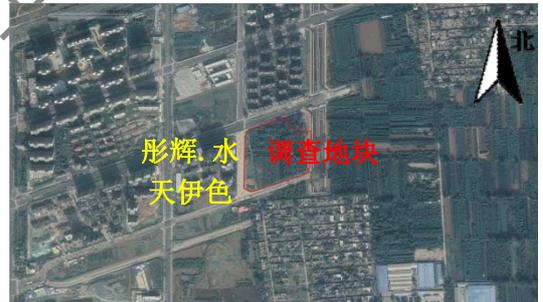
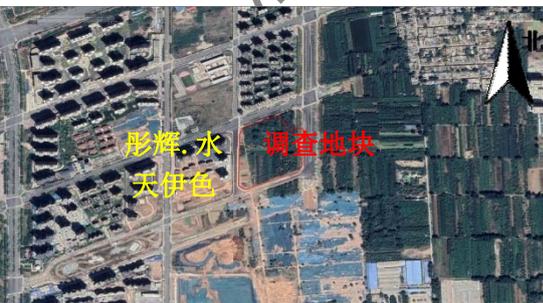
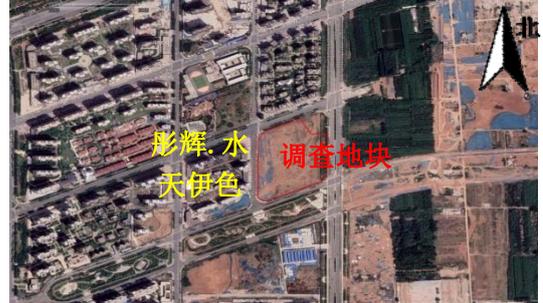
调查地块西侧现状和历史

根据现场踏勘，结合人员访谈，同时查阅地块周边相邻西侧地块卫星影像图，得到如下信息：调查地块西侧为彤辉-水天伊色小区。2010年3月以前西侧地块一直为杨湾村农用地；2011年场地平整后开始建设彤辉-水天伊色小区，2012年建设完成至今，其他未发生大的变化。

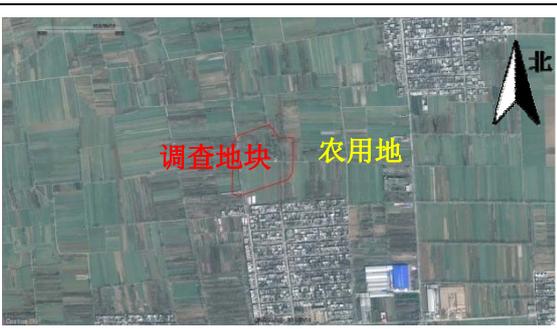
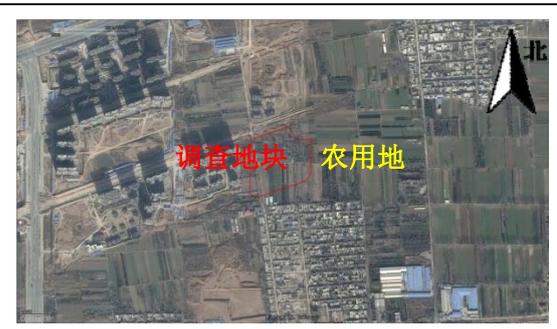
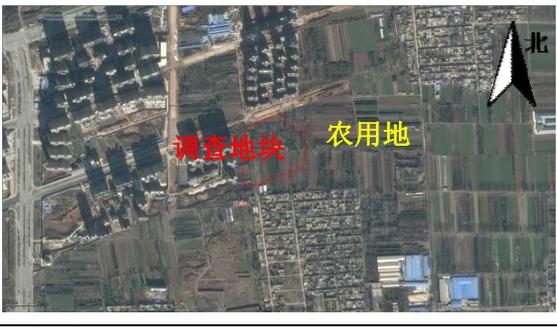
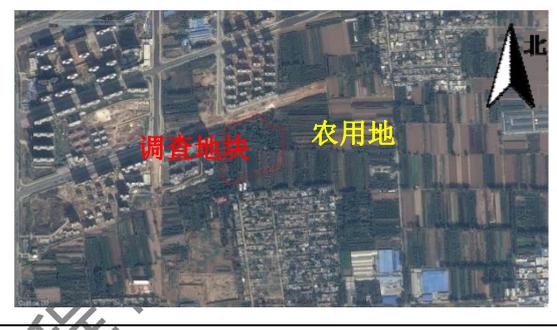
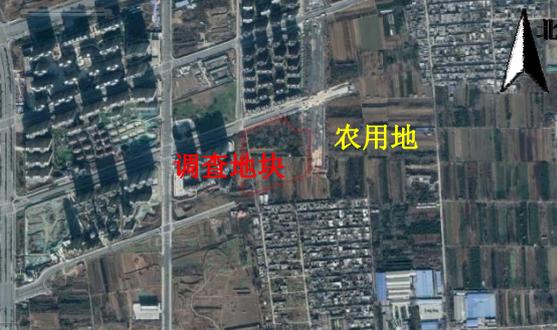
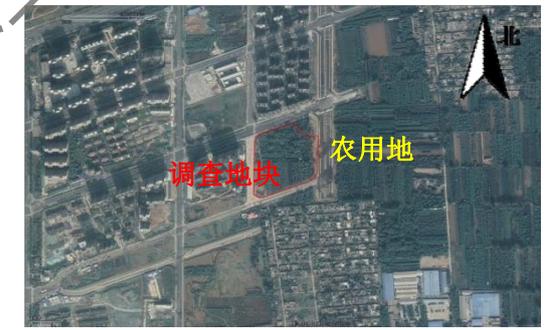
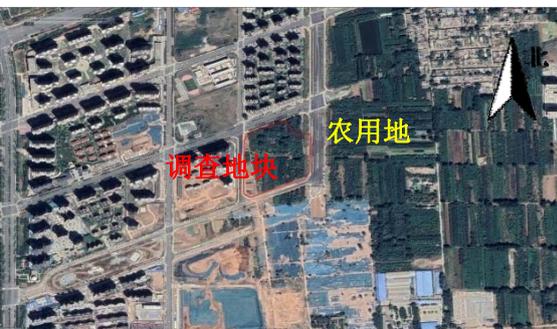
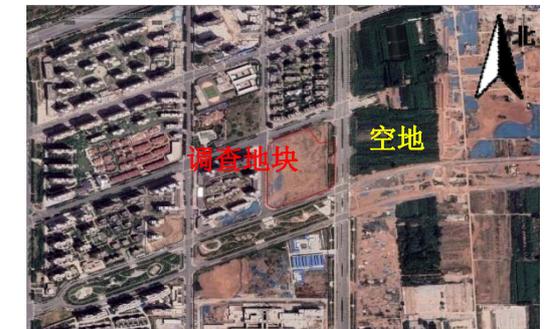
调查地块东侧现状和历史

根据现场踏勘，结合人员访谈，同时查阅地块周边相邻东侧地块卫星影像图，得到如下信息：调查地块东侧为李村大街，隔路为空地；2010年至今东侧地块由农用地变为空地，其他未发生大的变化。

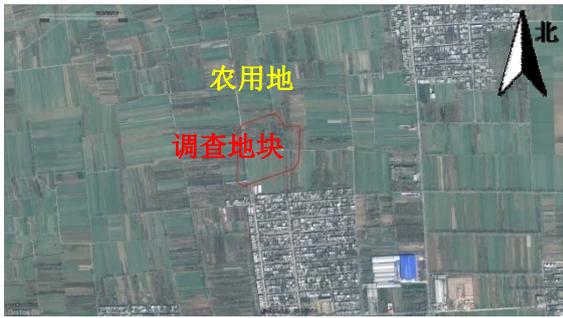
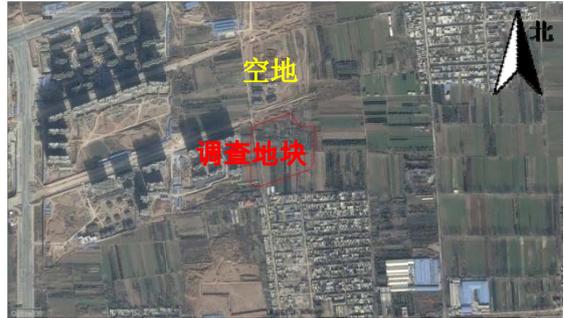
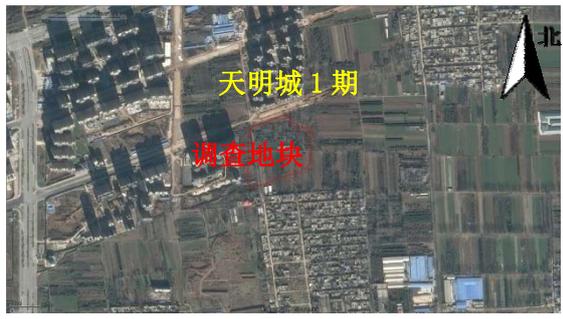
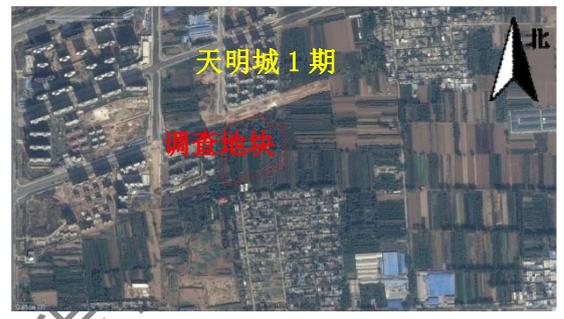
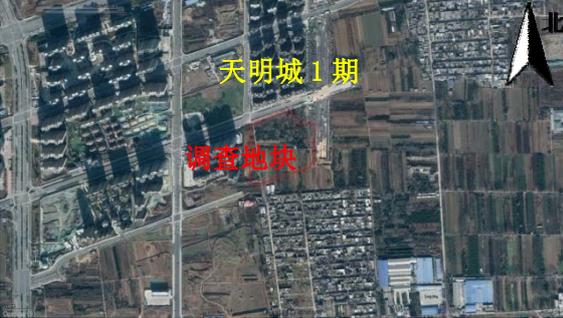
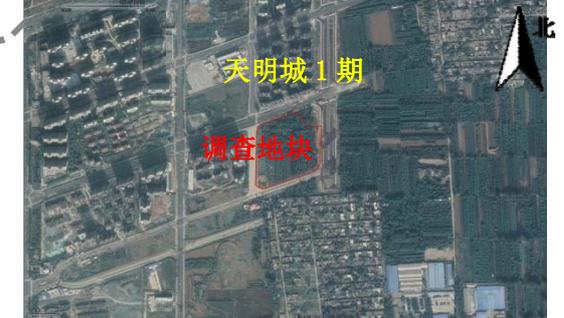
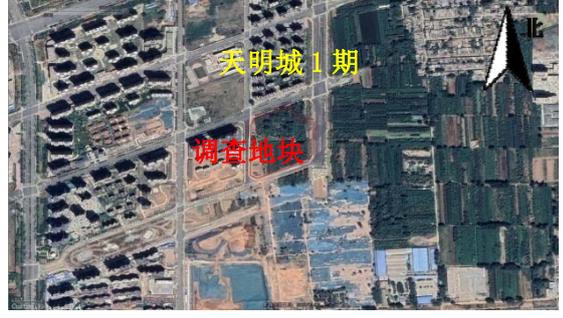
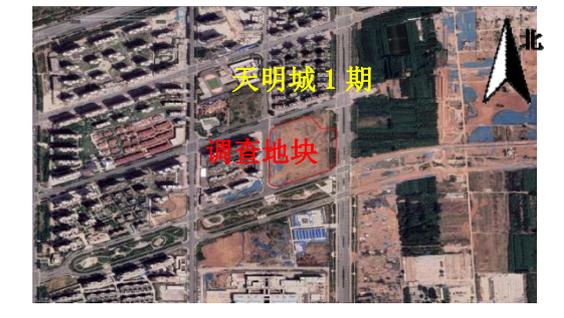
调查地块北侧现状和历史

根据现场踏勘，结合人员访谈，同时查阅地块周边相邻北侧地块卫星影像图，得到如下信息：调查地块北侧现为白塔路，隔路为天明

城 1 期。2020 年之前，调查地块北侧为杨湾村农用地；2012 年启动建设天明城 1 期，2014 年天明城 1 期建成后至今未发生变化。北侧地块不存在生产性企业及其他可能产生污染的企业。
