洛阳市闽元置业有限公司公园外滩项目  
土壤污染状况调查报告  
(第一阶段)

编制单位：洛阳市永青环保工程有限公司

2022 年 9 月

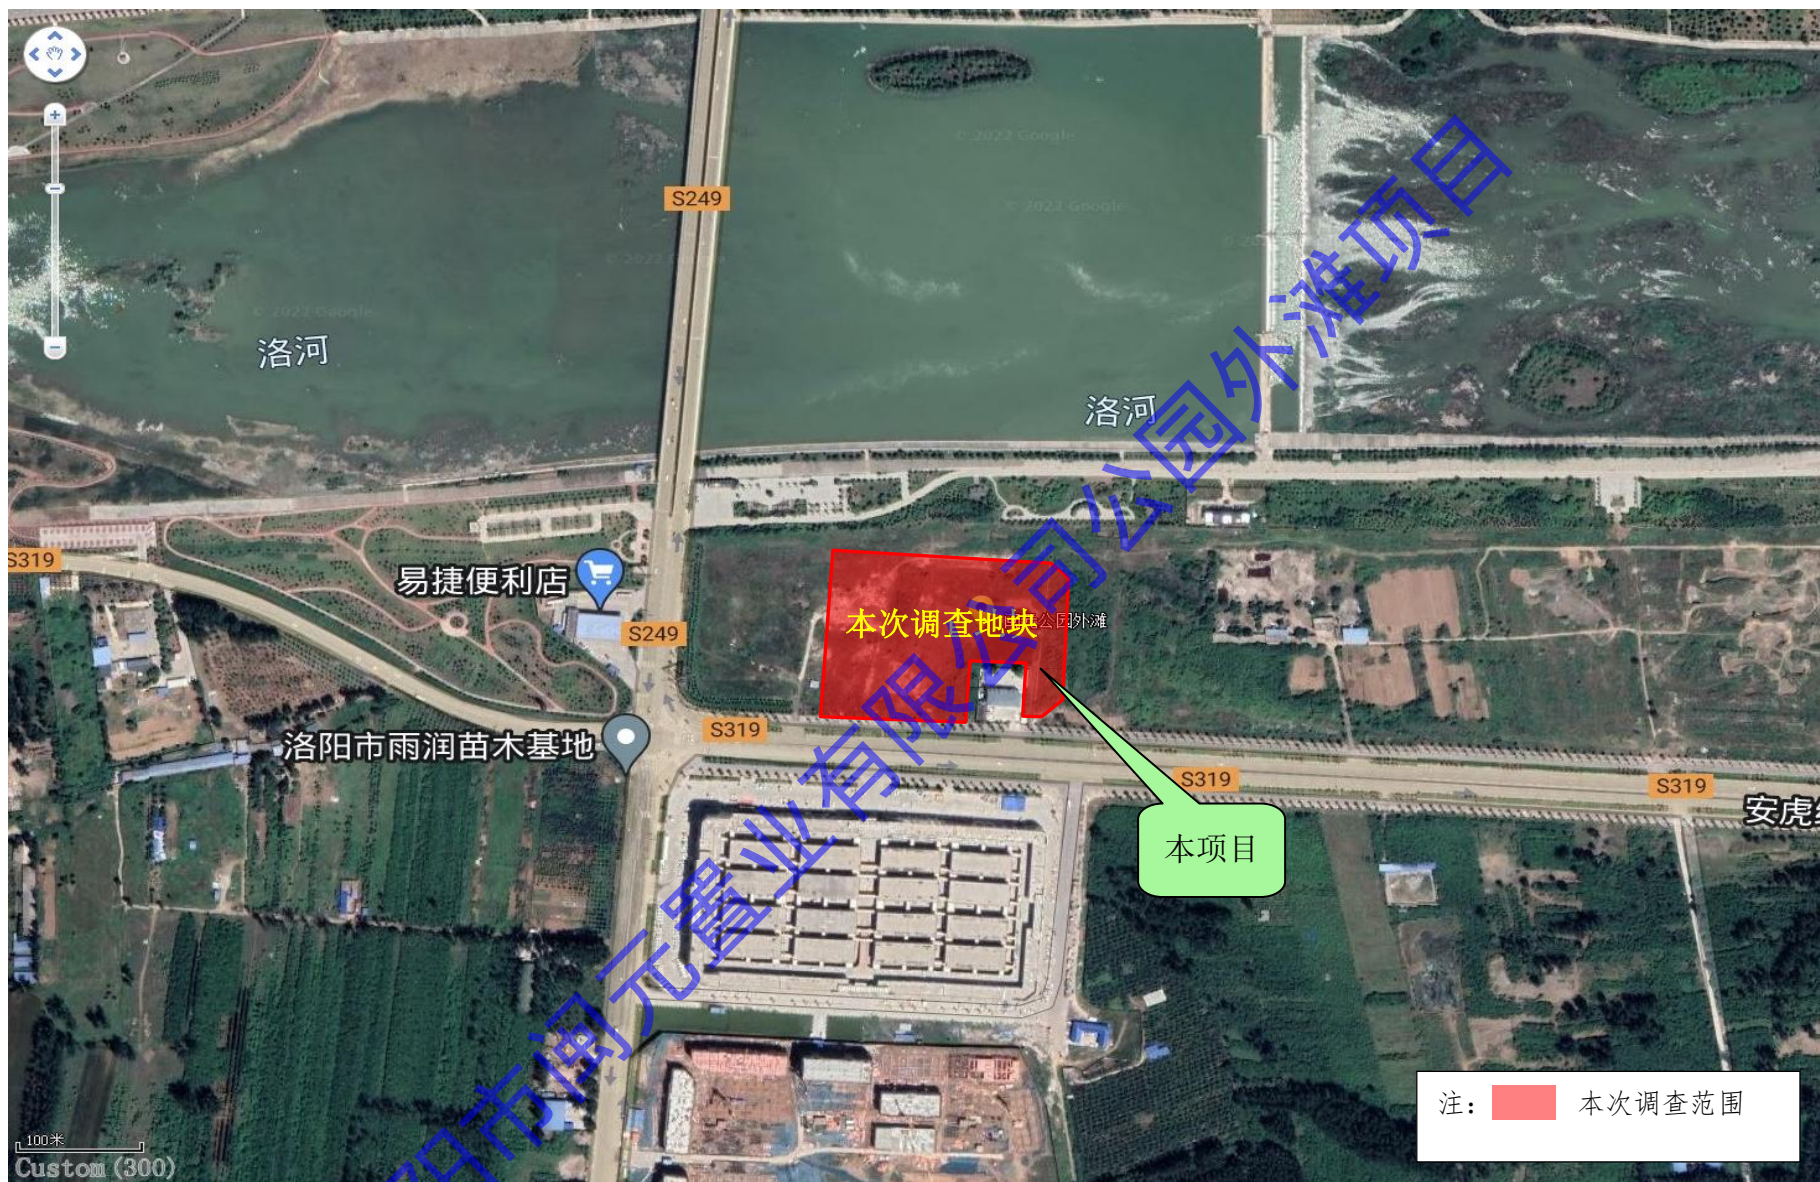
图 2-3 地块调查范围图

地块东侧为洛宁县税务局；西侧为空地；南侧为新宁大道；北侧为洛川路，隔路为洛河。本次针对该地块范围内及地块周边 1000m 范围进行调查。调查地块位置见图 2-1，勘测定界图见图 2-2，调查范围见图 2-3，拐点坐标见表 2-1。

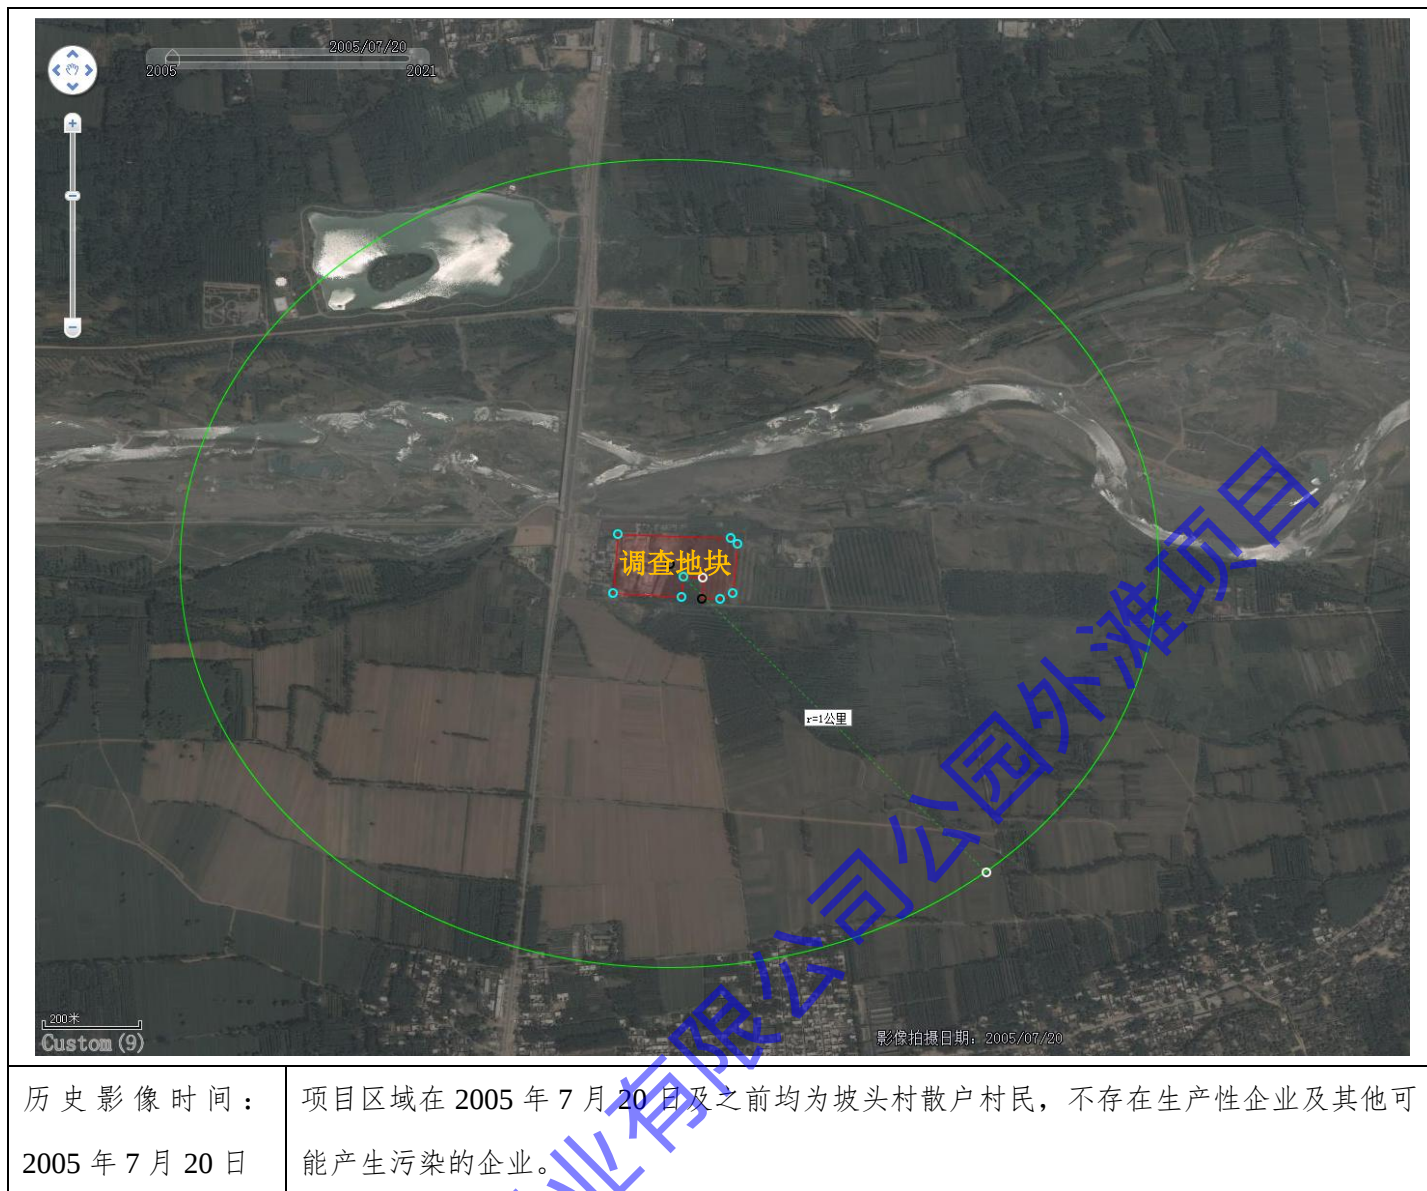
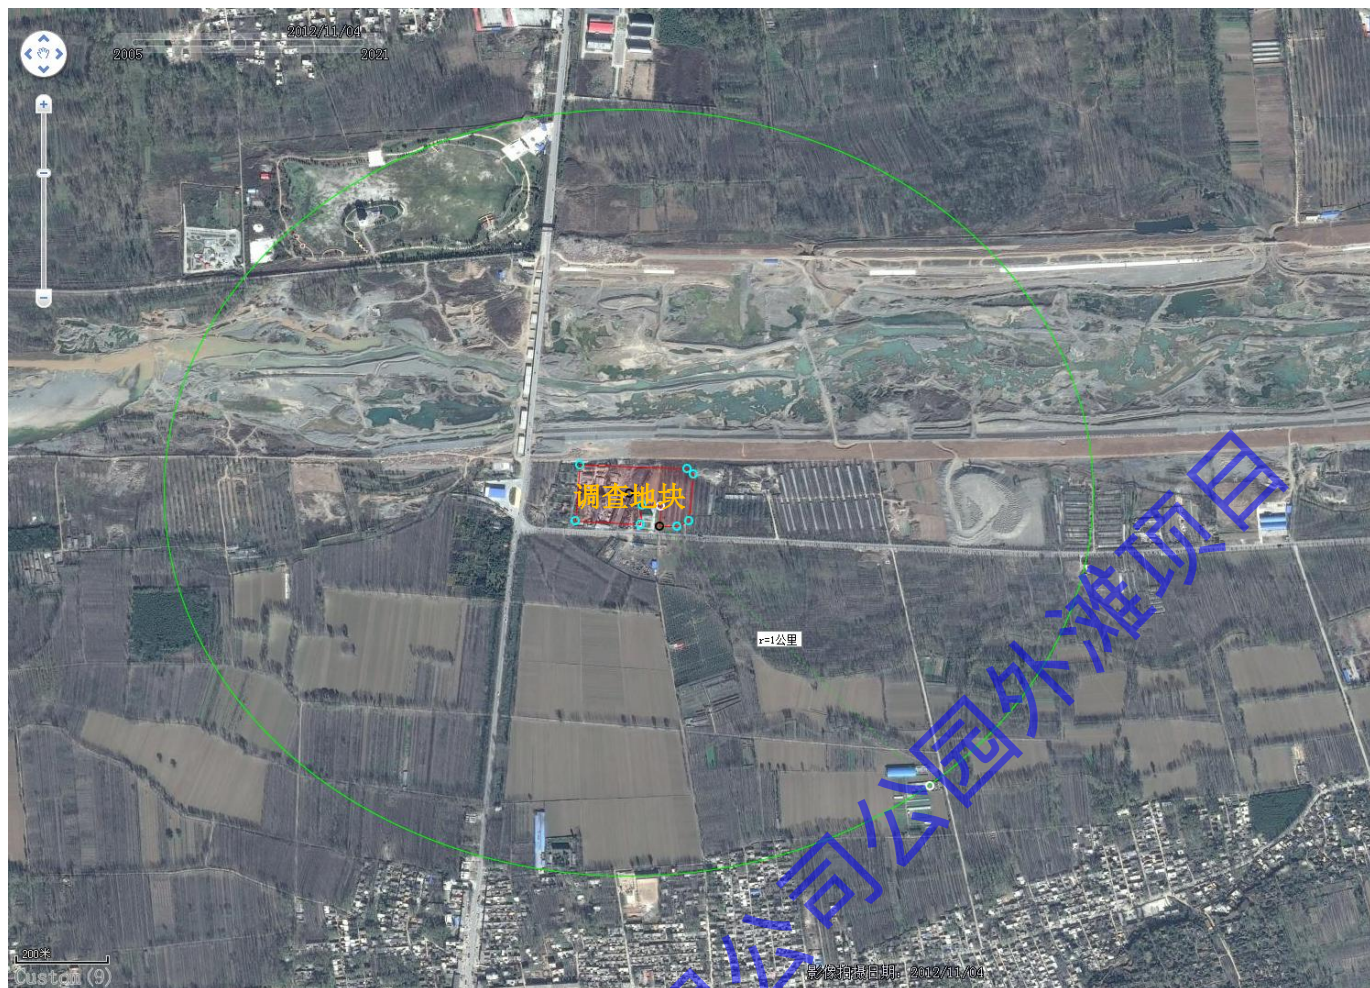
历史影像时间：  
2012 年 11 月 4 日

通过将 2012 年卫星地图历史图片与该历史图片对比分析，并结合人员访谈，在 2005 年~2012 年 11 月 4 日时间段内，该地块西北角为坡头村居民，西南角为板材厂占地面积约 3800m<sup>2</sup>，主要板材切割、储存等，调查地块剩余部分均为空地，不存在其他可能产生污染的企业。

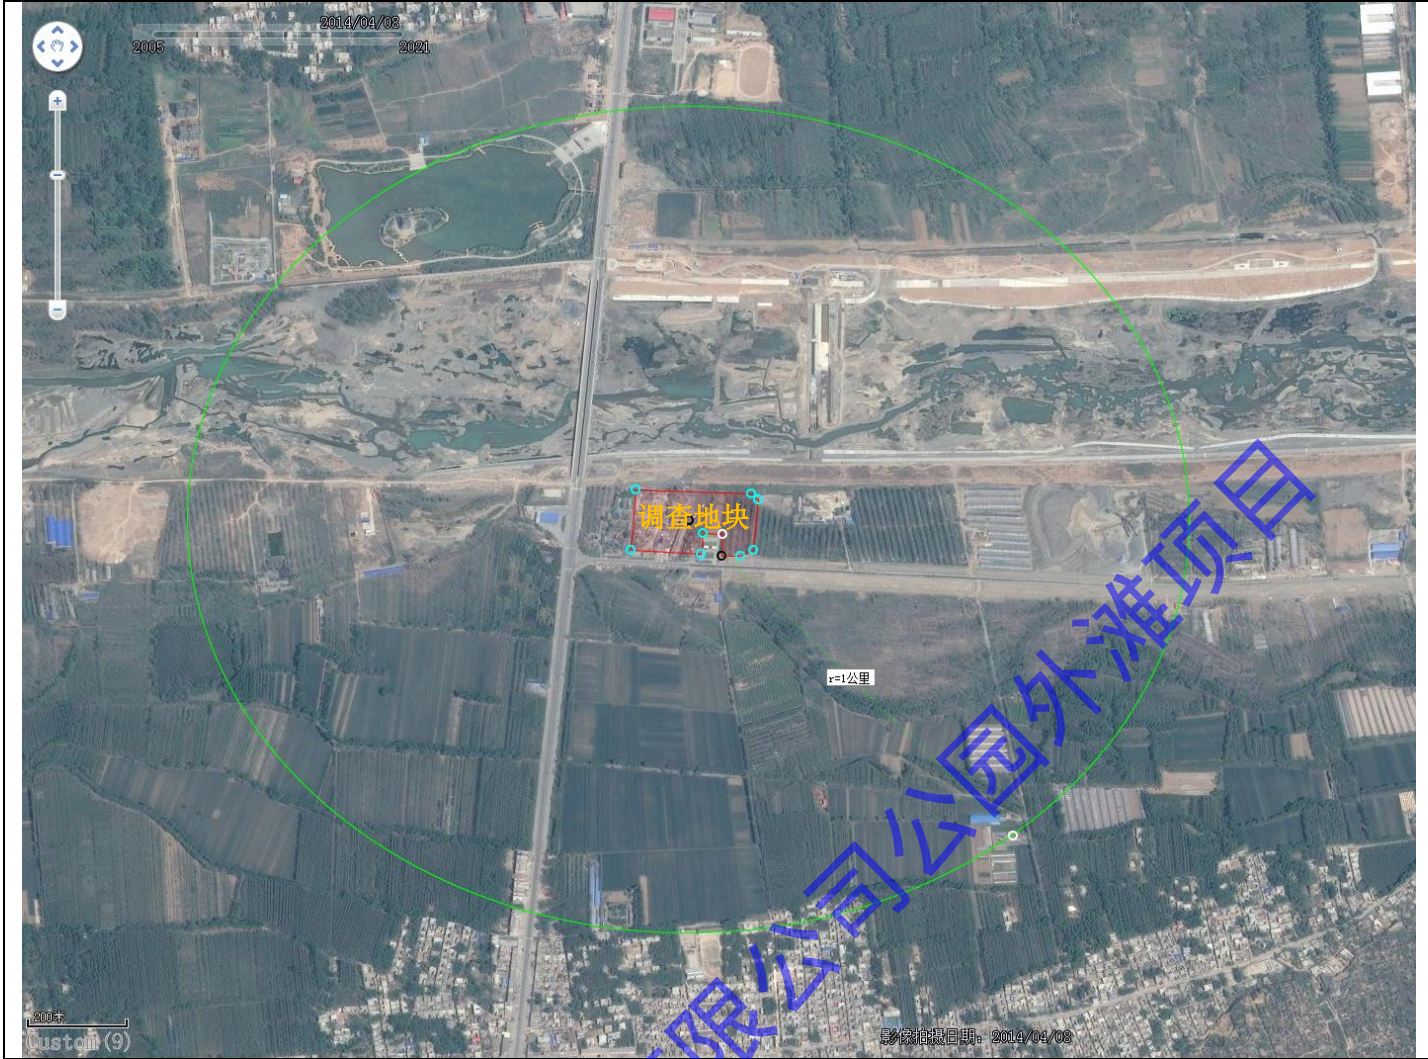
| 历史影像时间：<br>2014 年 04 月 08 日 | 通过将 2014 年卫星地图历史图片与该历史图片对比分析，并结合人员访谈，在 2012 年~2014 年 4 月 3 日时间段内，该地块西北角为坡头村居民，西南角为板材厂占地面积约 3800m <sup>2</sup> ，主要板材切割、储存等，调查地块剩余部分均为空地，不存在其他可能产生污染的企业。 |

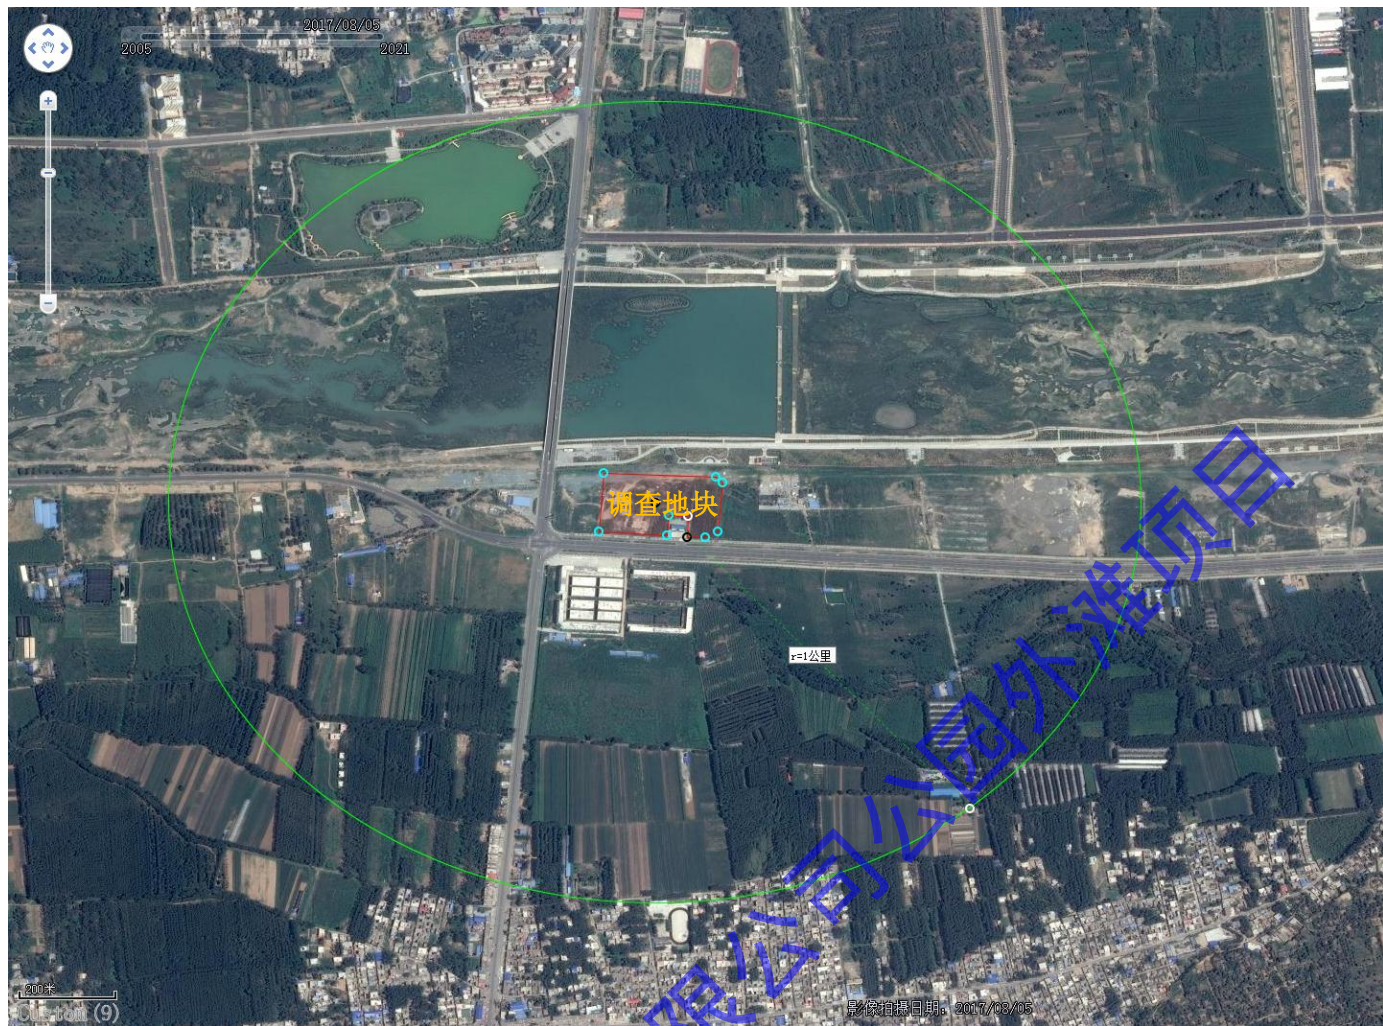
| <p>历史影像时间：<br/>2017 年 08 月 05 日</p> | <p>通过将 2017 年卫星地图历史图片与该历史图片对比分析，并结合人员访谈，在 2014 年~2017 年 08 月 05 日时间段内，该地块西北角为坡头村居民，西南角为板材厂占地面积约 3800m<sup>2</sup>，主要板材切割、储存等，调查地块剩余部分均为空地，不存在其他可能产生污染的企业。</p> |

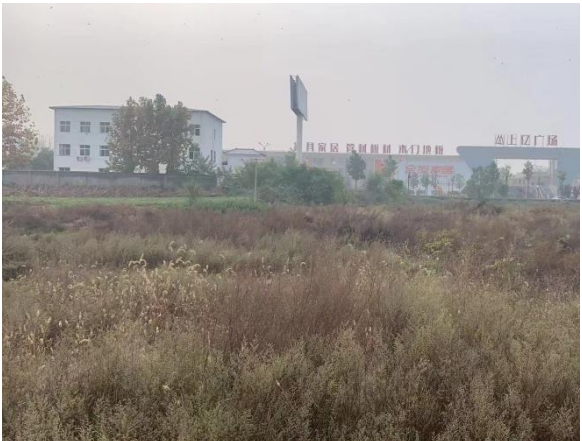
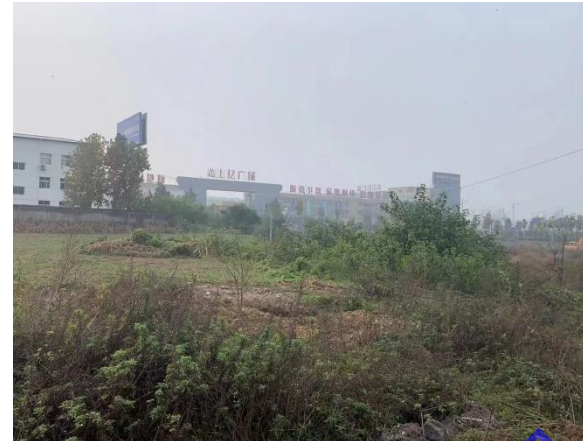
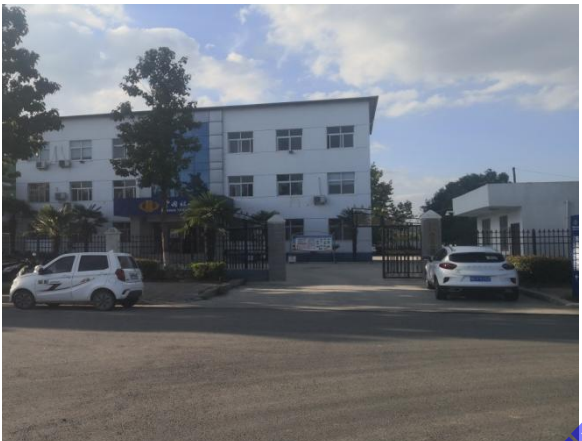
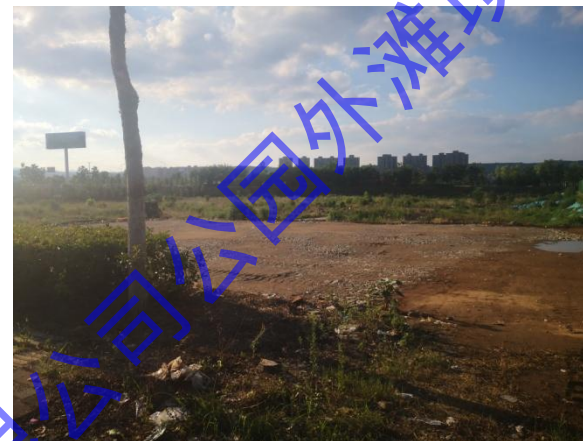
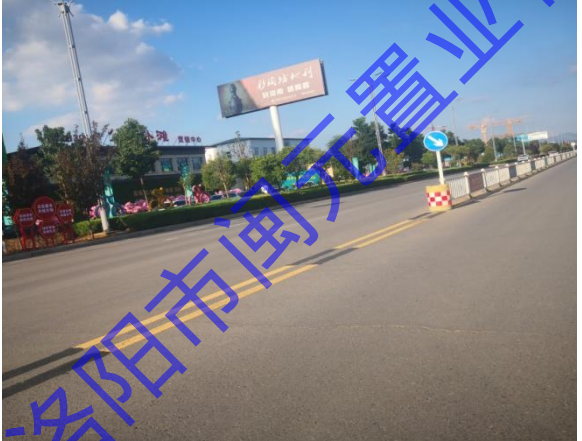
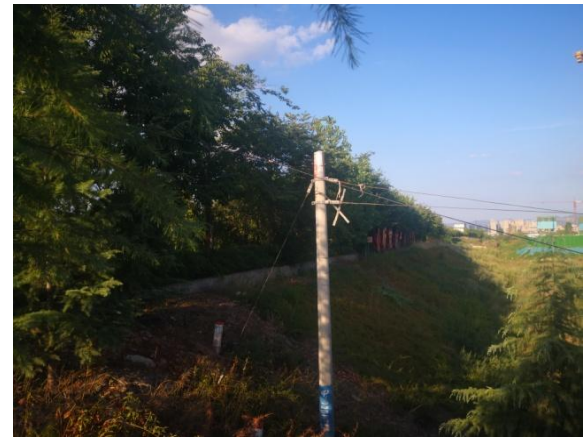
| <p>地块内部及四周现场图</p> | |

| <p>地块现场照片</p> | <p>地块现场照片</p> |
| <p>地块东侧税局</p> | <p>地块西侧</p> |
| <p>地块南侧新宁大道</p> | <p>地块北侧洛川路</p> |

调查地块内现状为空地，我公司调查人员实地踏勘时，占地范围为荒草地。经现场踏勘和走访调查，现状地块内无工业企业等排放有毒有害物质的污染源。

2、地块内残留的建筑垃圾残渣建议及时清理，并将建筑垃圾运输至指定场所进行安全处理，在清理过程中，应避免堆放物的遗散。

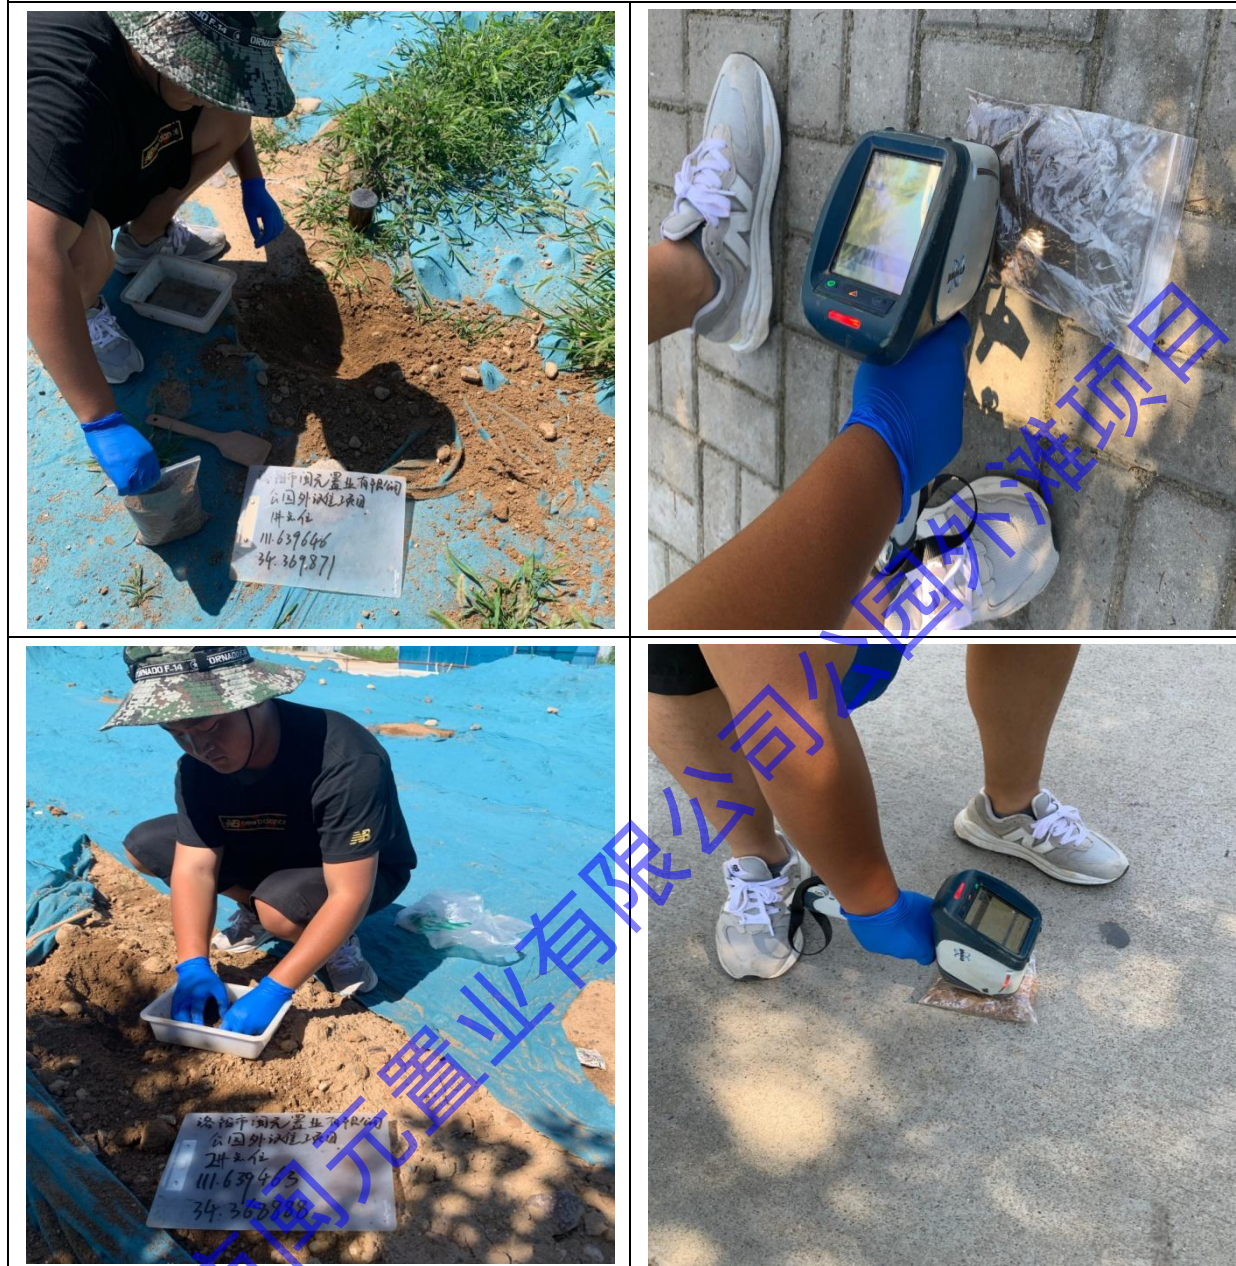
由上表可知，调查地块内土壤快检重金属砷、镉、铜、铅、汞、镍满足《土壤环境质量建设用地土壤污染风险管控标准(试行)》(GB36600-2018)第一类用地筛选值要求，该标准中无总铬标准，作为背景值留存。

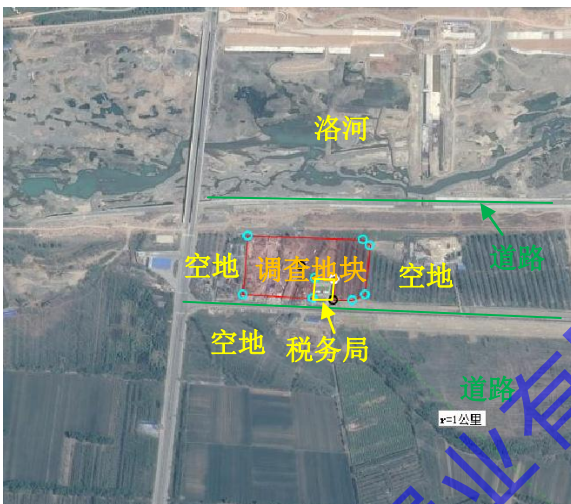
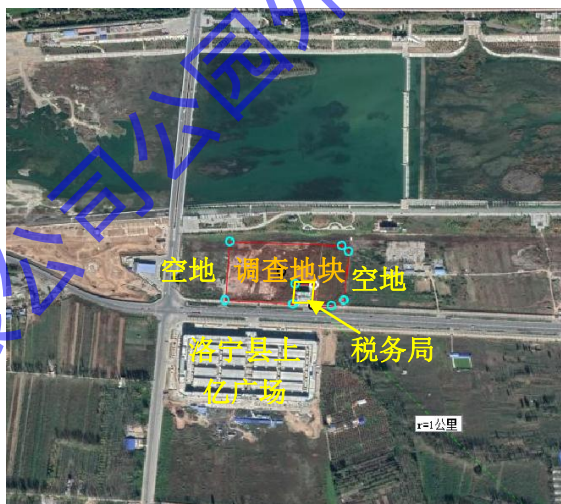
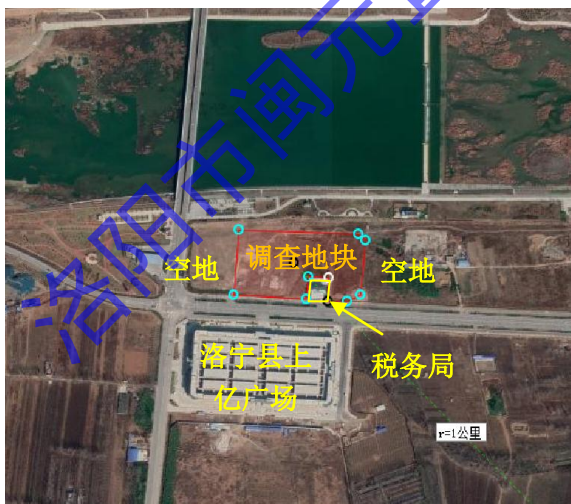
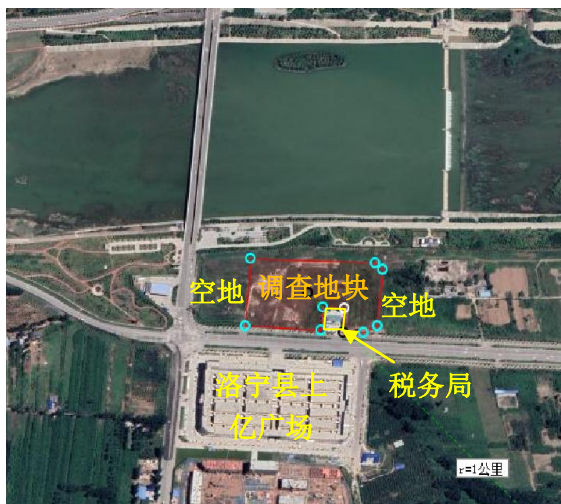
## 调查地块西侧现状和历史

根据调查地块东侧为洛宁县税务局；西侧为空地；南侧为新宁大道；北侧为河堤路，在此之前为坡头村散户、板材加工厂厂房及荒地，该地块历史时期不存在可能产生污染的企业。
