洛阳浩德浩康置业有限公司山水文苑项目  
地块土壤污染状况调查报告  
(第一阶段)

编制单位：洛阳市永青环保工程有限公司

2022 年 8 月

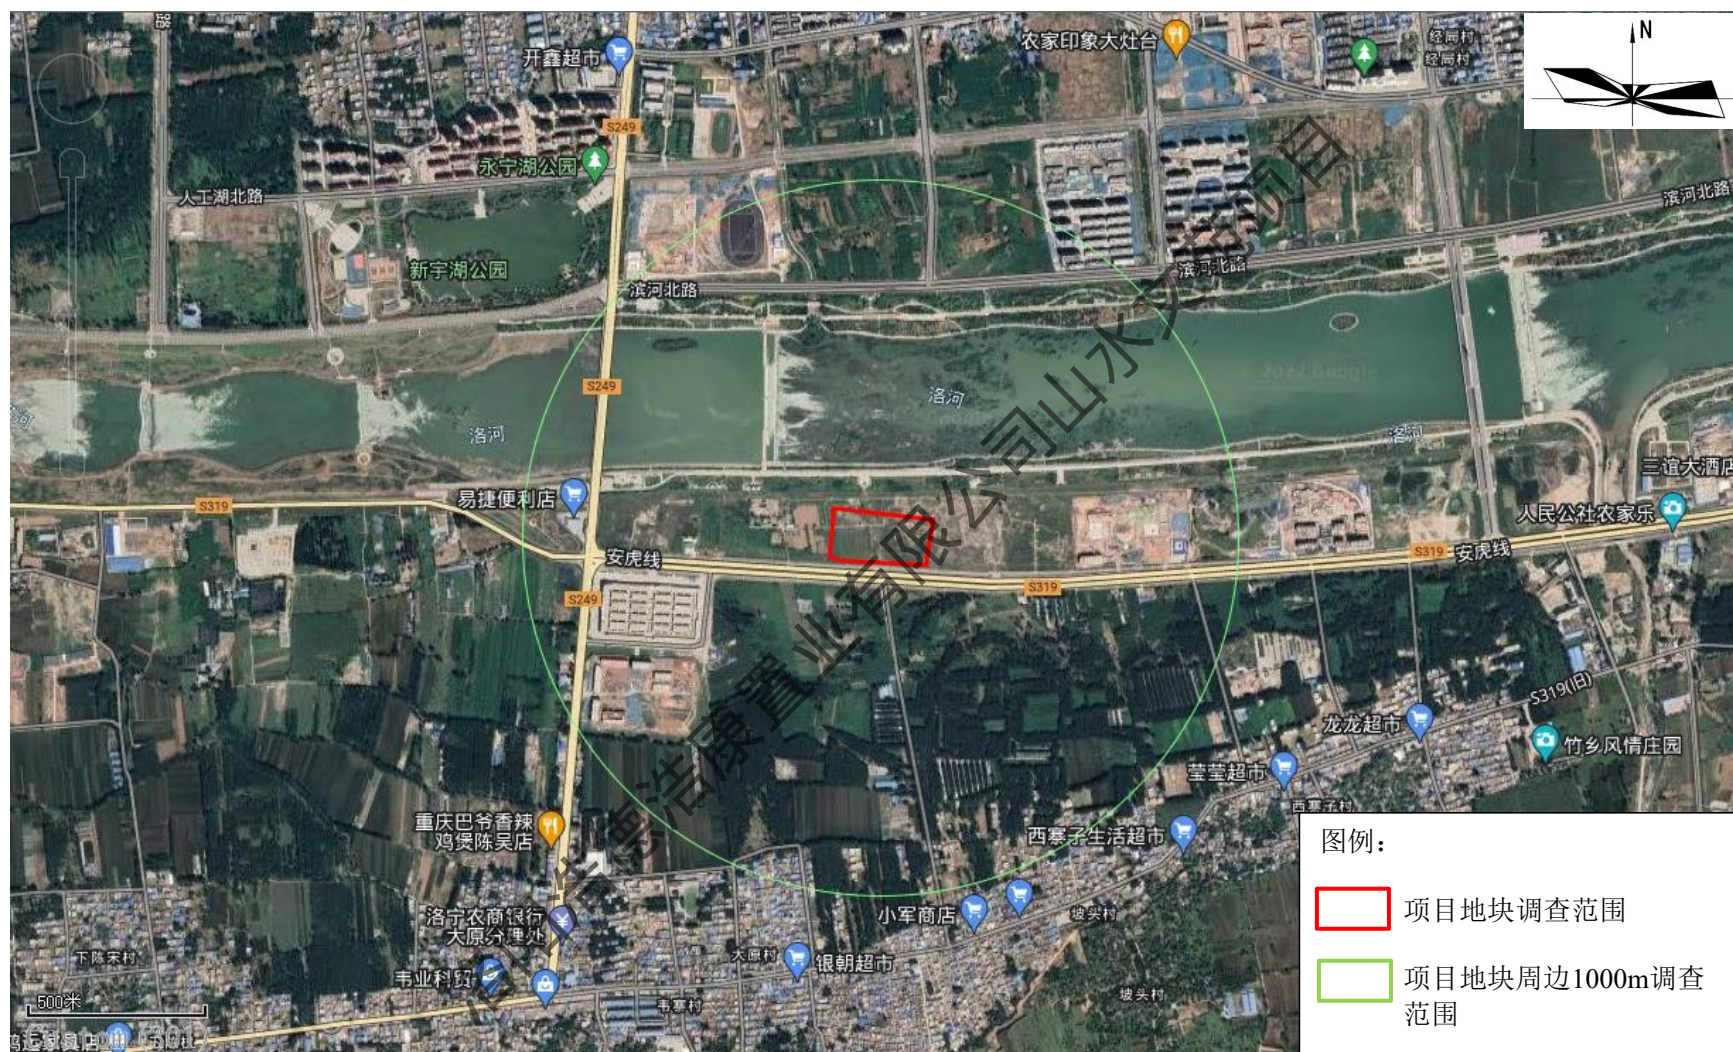
图 2-2 项目调查范围图

洛阳浩德浩康置业有限公司山水文苑项目位于新宁大道以北，姑洗路以西。地块中心坐标为东经111.65075898°，北纬34.36764282°，地块西侧为农用地和荒地，地块东侧为荒地，地块南侧为新宁大道，地块北侧约130m处为洛河，该地块占地面积为40361.52m<sup>2</sup>。本次针对该地块范围内及地块周边1000m范围进行调查。调查地块位置见图2-1，调查范围见图2-2，拐点坐标见表2-1。

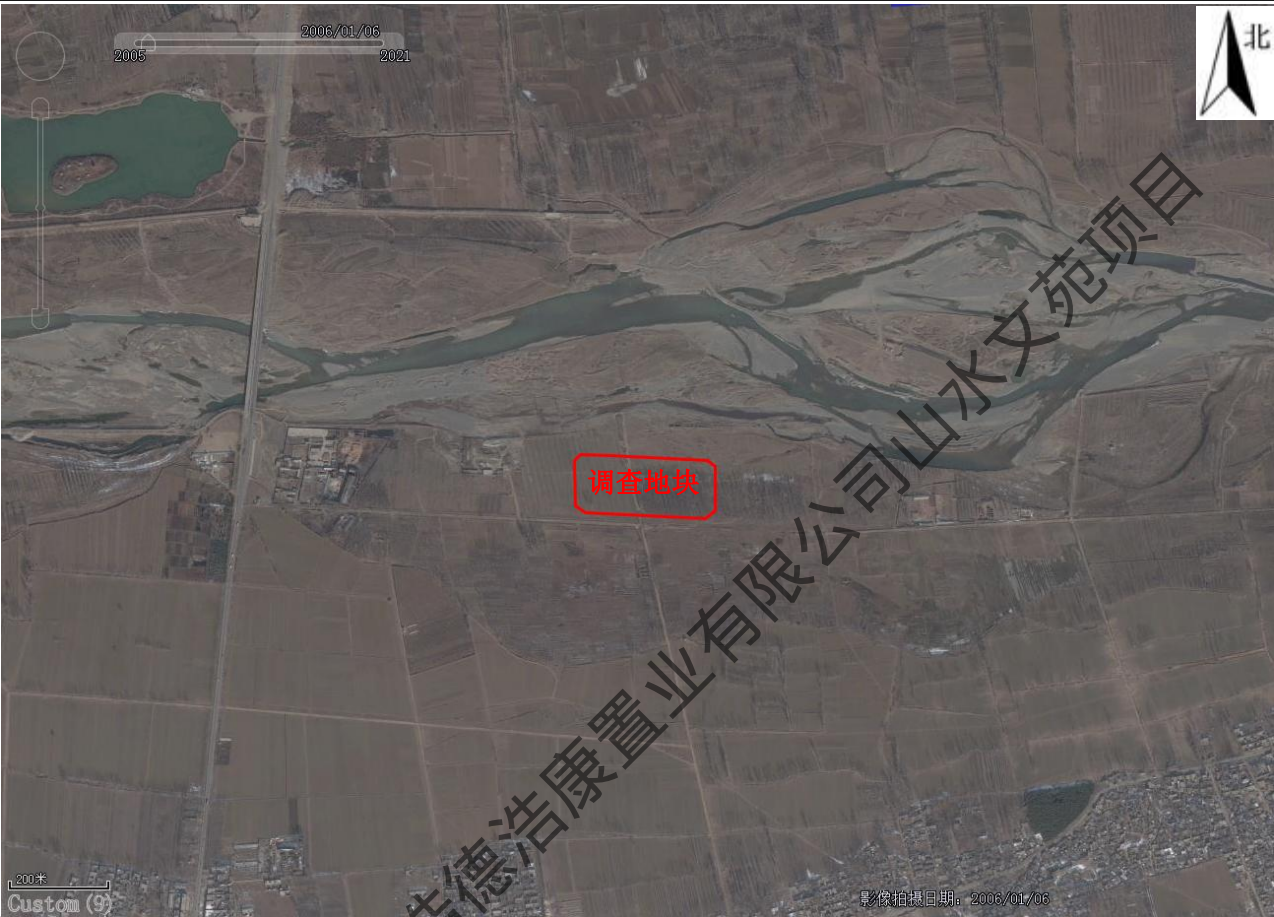
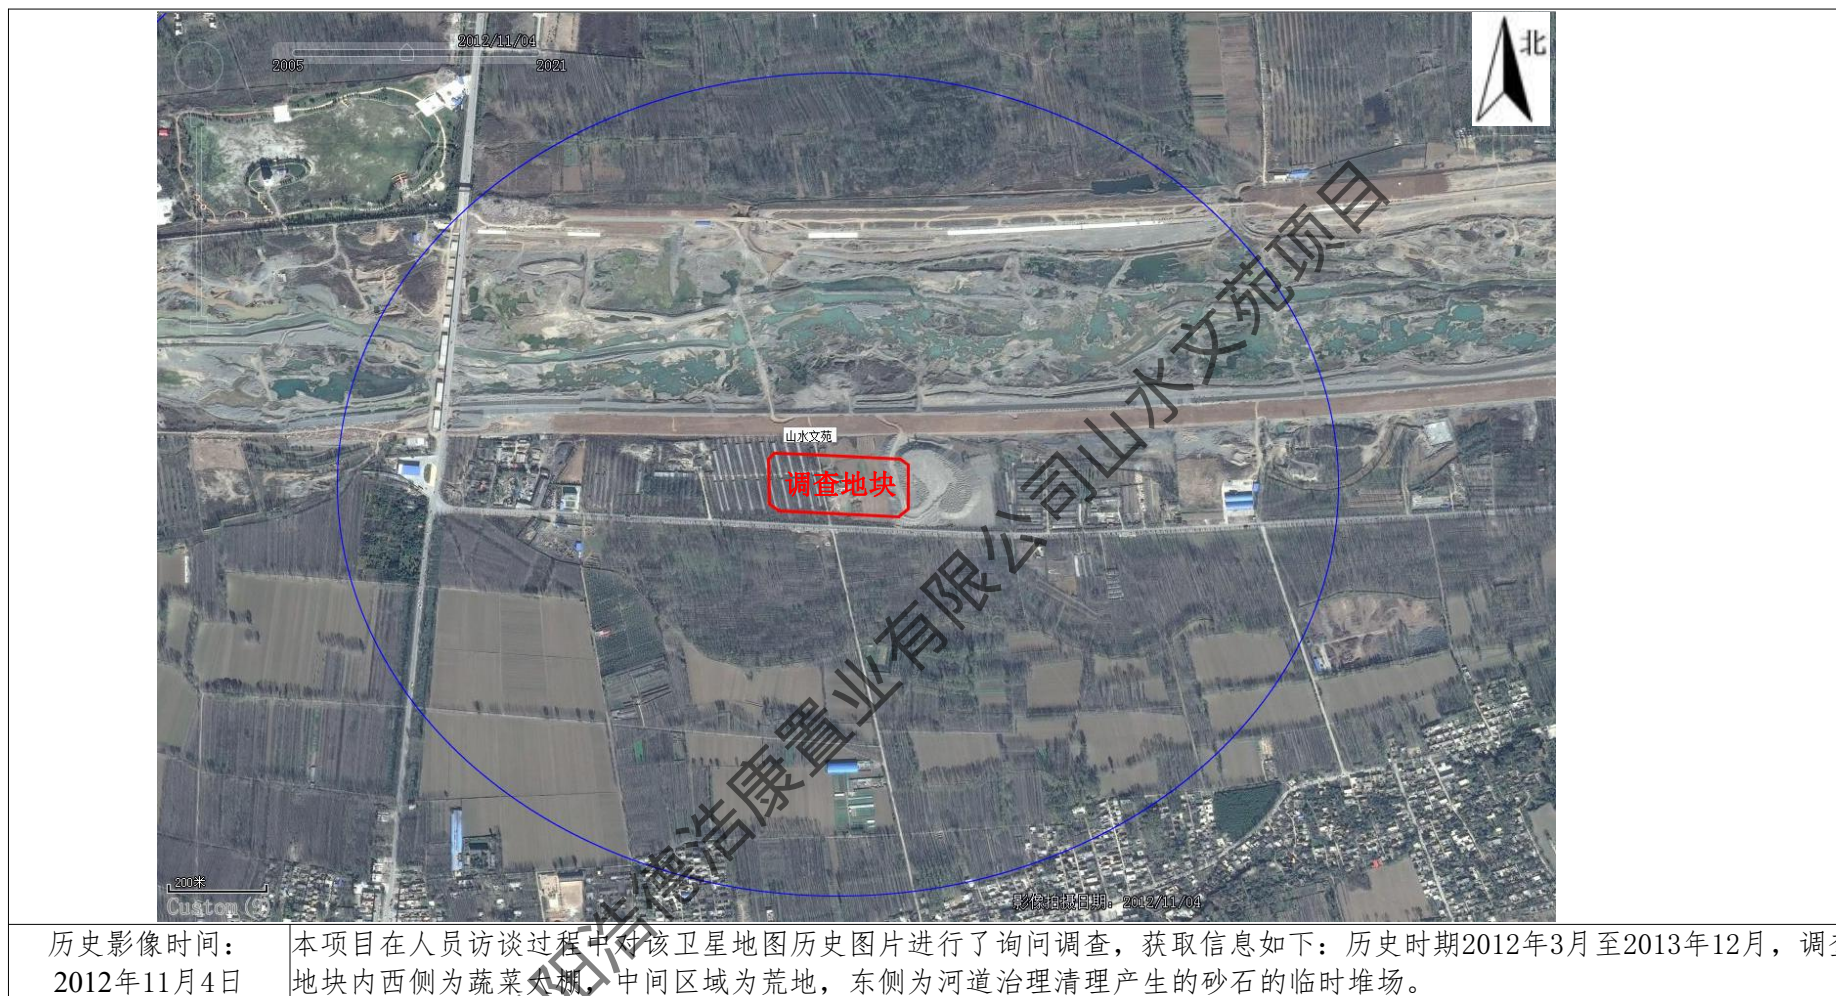
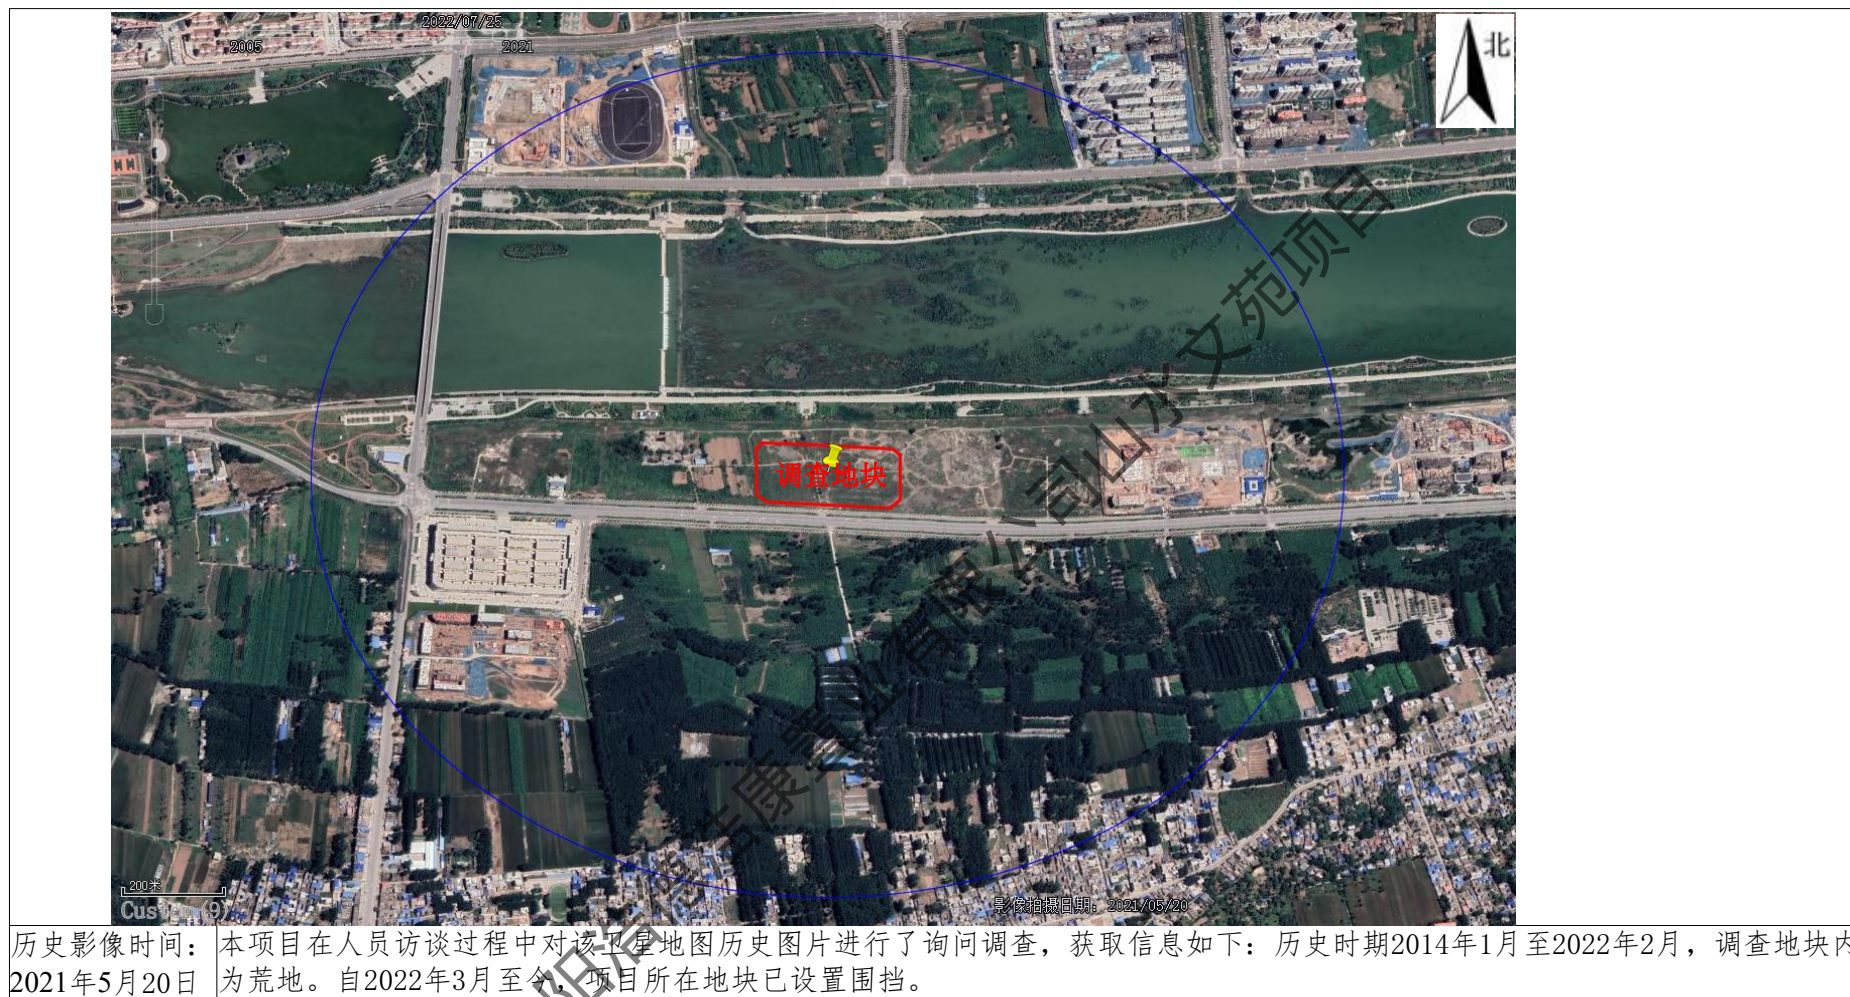
图3-2 调查地块卫星影像图

在2012年3月之前，项目地块为农用地和荒地。

自2012年3月起至2013年12月，项目地块内西侧为农用地，中间区域为荒地，东侧为临时砂石堆场，堆存时间较短，对地块内土壤不造成污染。

自2014年1月至2022年2月，项目地块为荒地。

自2022年3月，项目地块已设置围挡。

| <p>历史影像时间：<br/>2005年7月20日</p> | <p>本项目在人员访谈过程中对该卫星地图历史图片进行了询问调查，获取信息如下：在2012年2月之前，地块内为荒地。</p> |

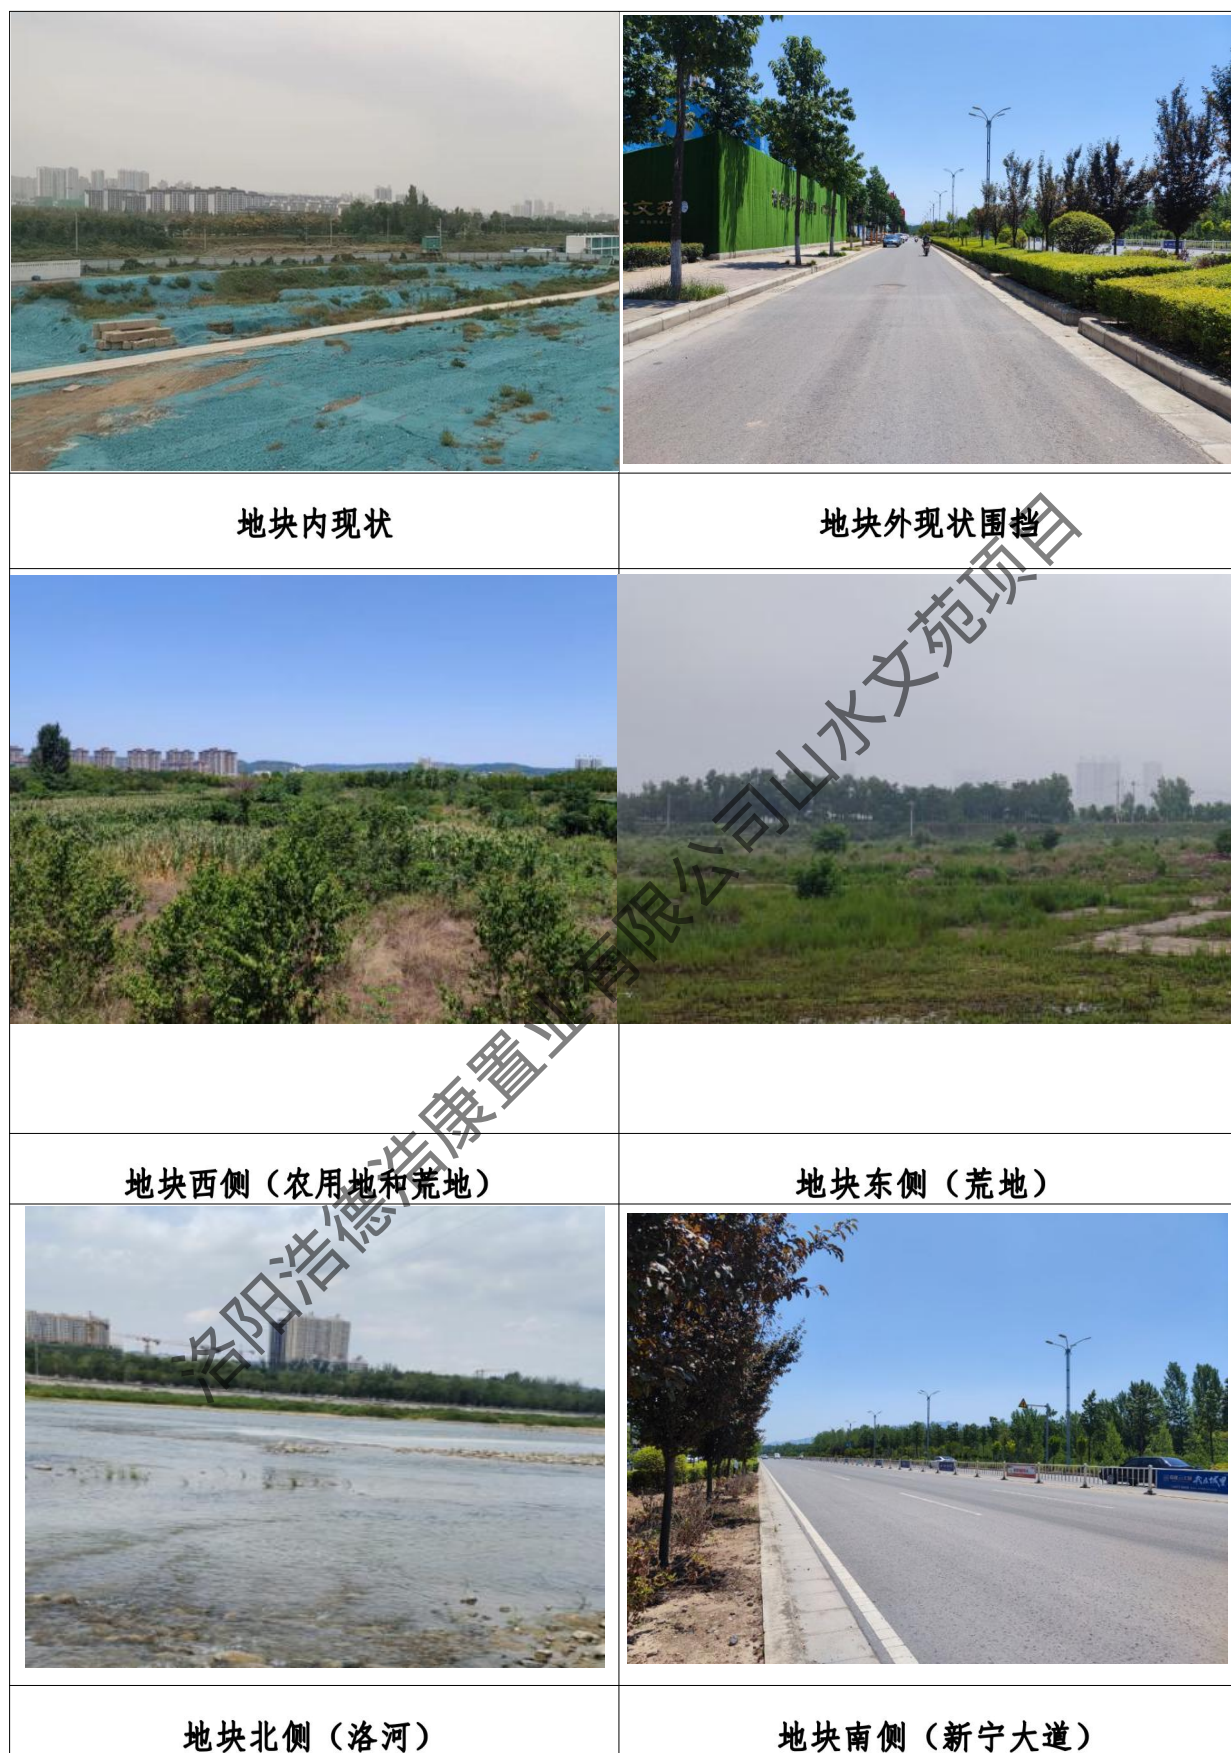
图3-3 地块内部及四周现状图(拍摄于2022年7月12日)

我公司调查人员实地踏勘时，现场场地已设置围挡。经现场踏勘和走访调查，现状地块内现无工业企业等排放有毒有害物质的污染源。

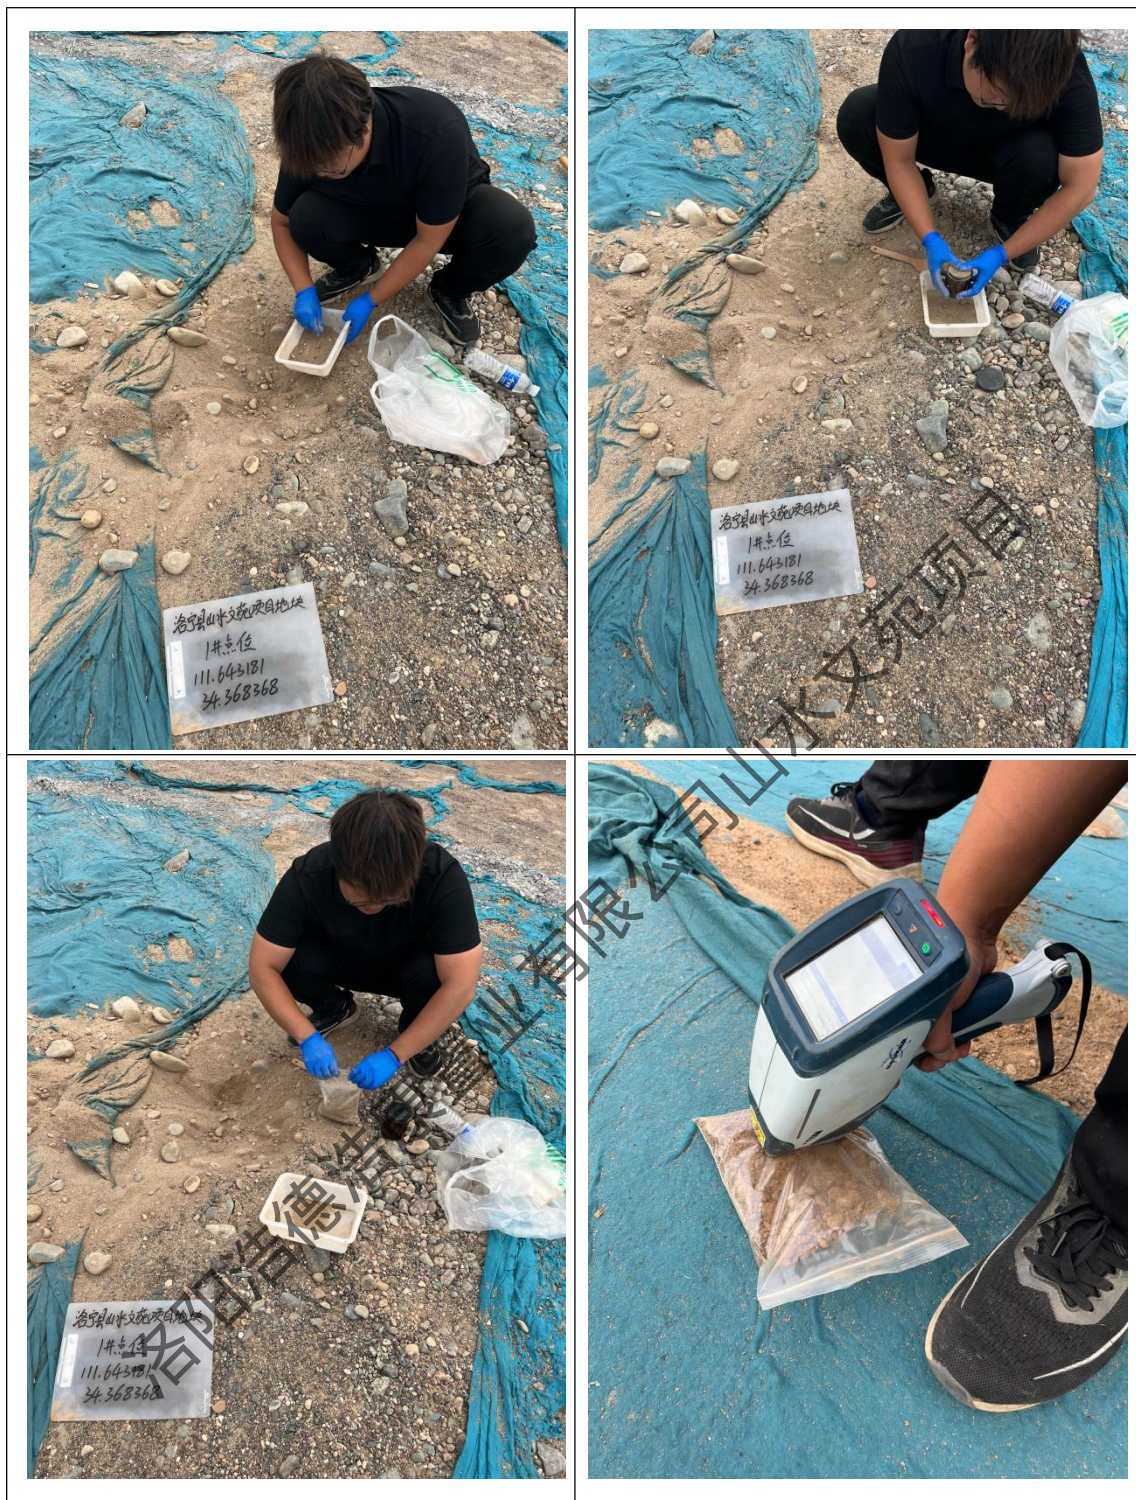
图3-4 土壤快检采样照片（1#点位）

| 点位名称 | 采样深度 | XRF读数 | | | | | | |
|---|---|---|---|---|---|---|---|---|
| 1#监测点位 | 0-0.5m | 10 | ND | 134 | 17 | 25 | ND | 35 |

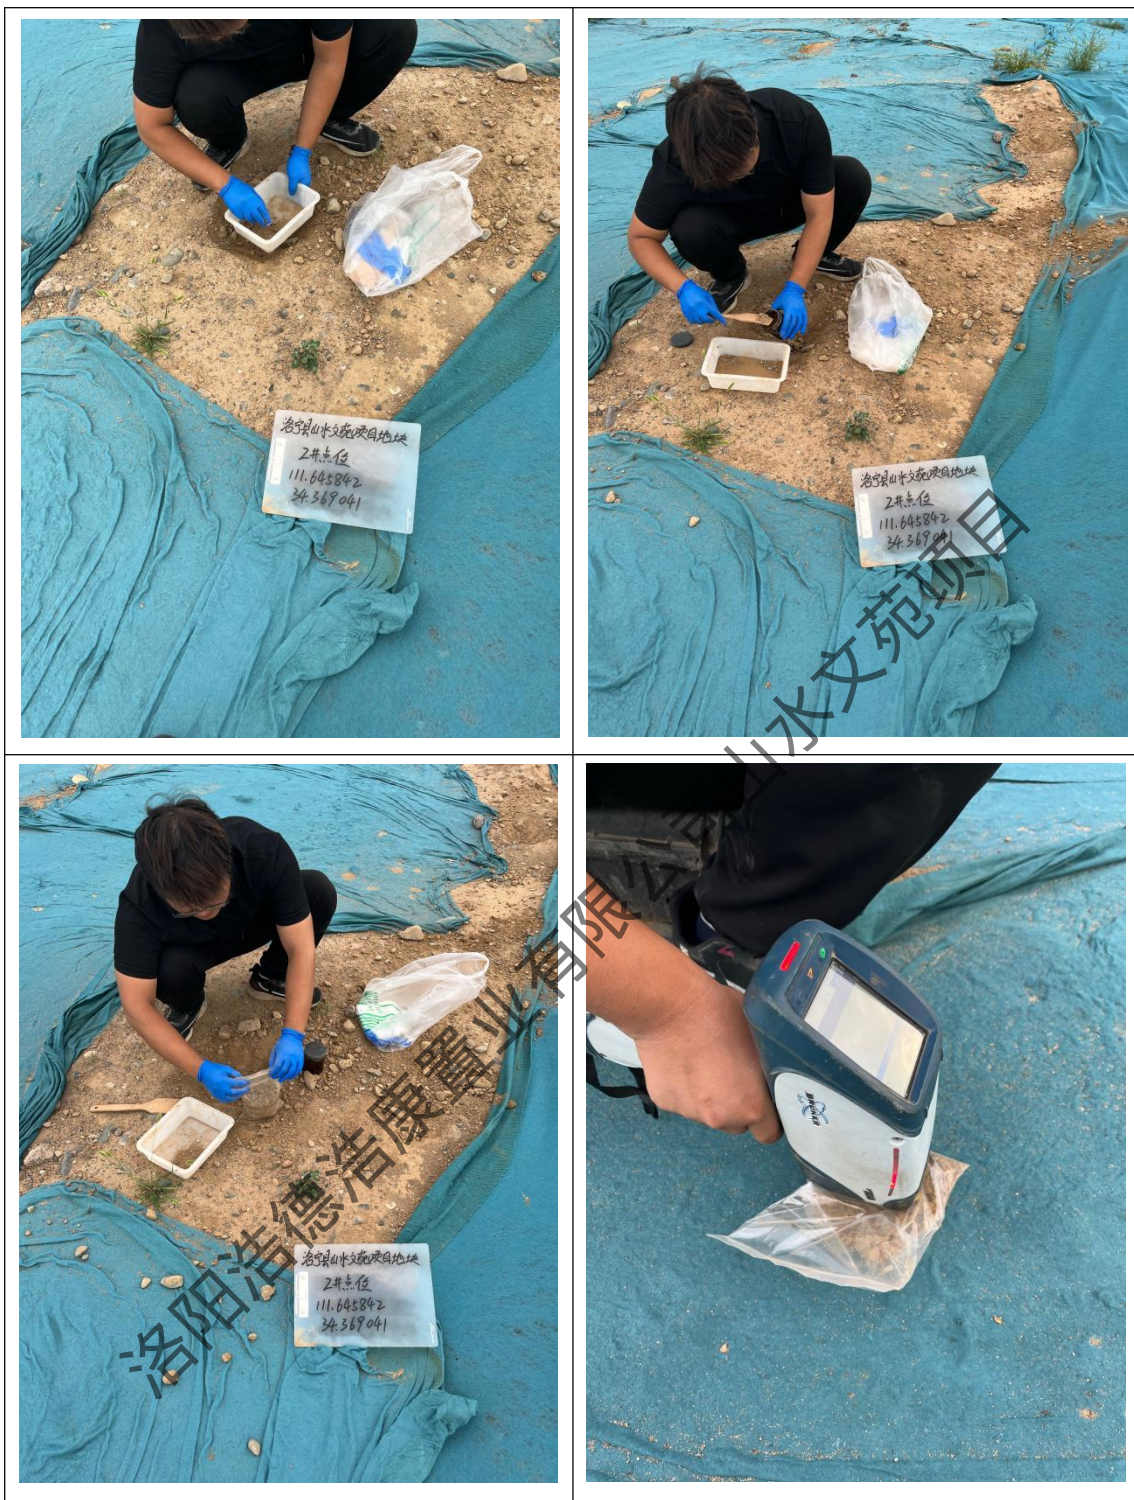
图3-5 土壤快检采样照片 (2#点位)

| 点位名称 | 采样深度 | XRF读数 | | | | | | |
|---|---|---|---|---|---|---|---|---|
| 2#监测点位 | 0-0.5m | 12 | ND | 136 | 23 | 33 | ND | 44 |

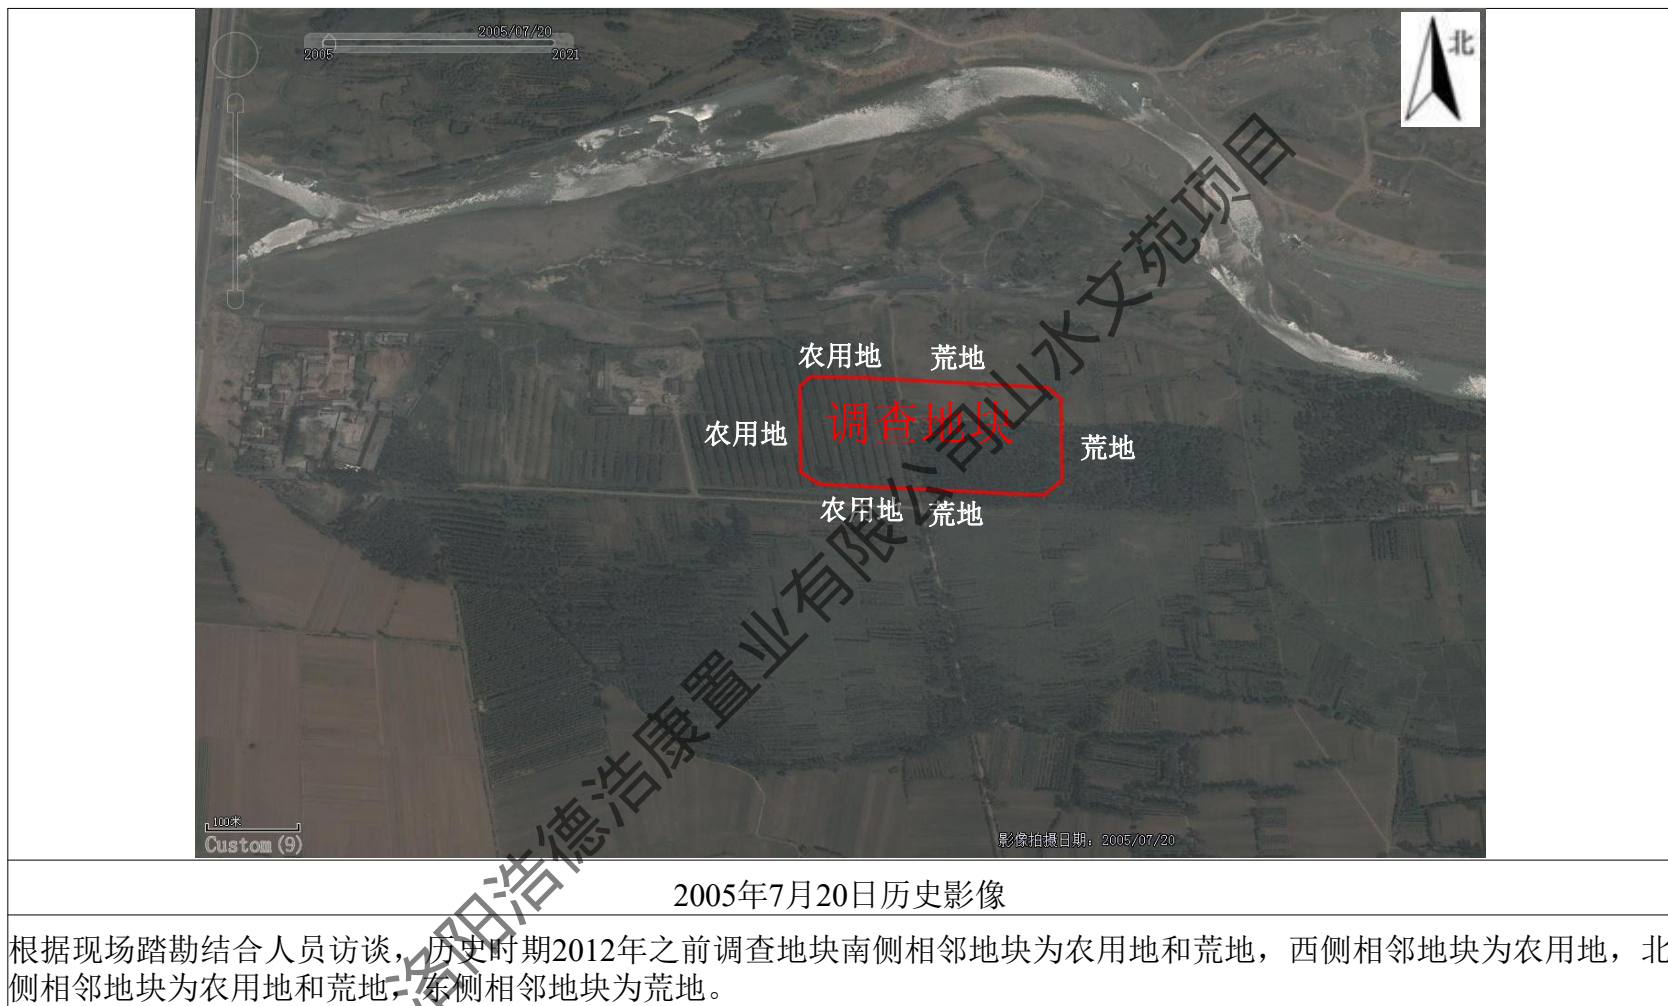
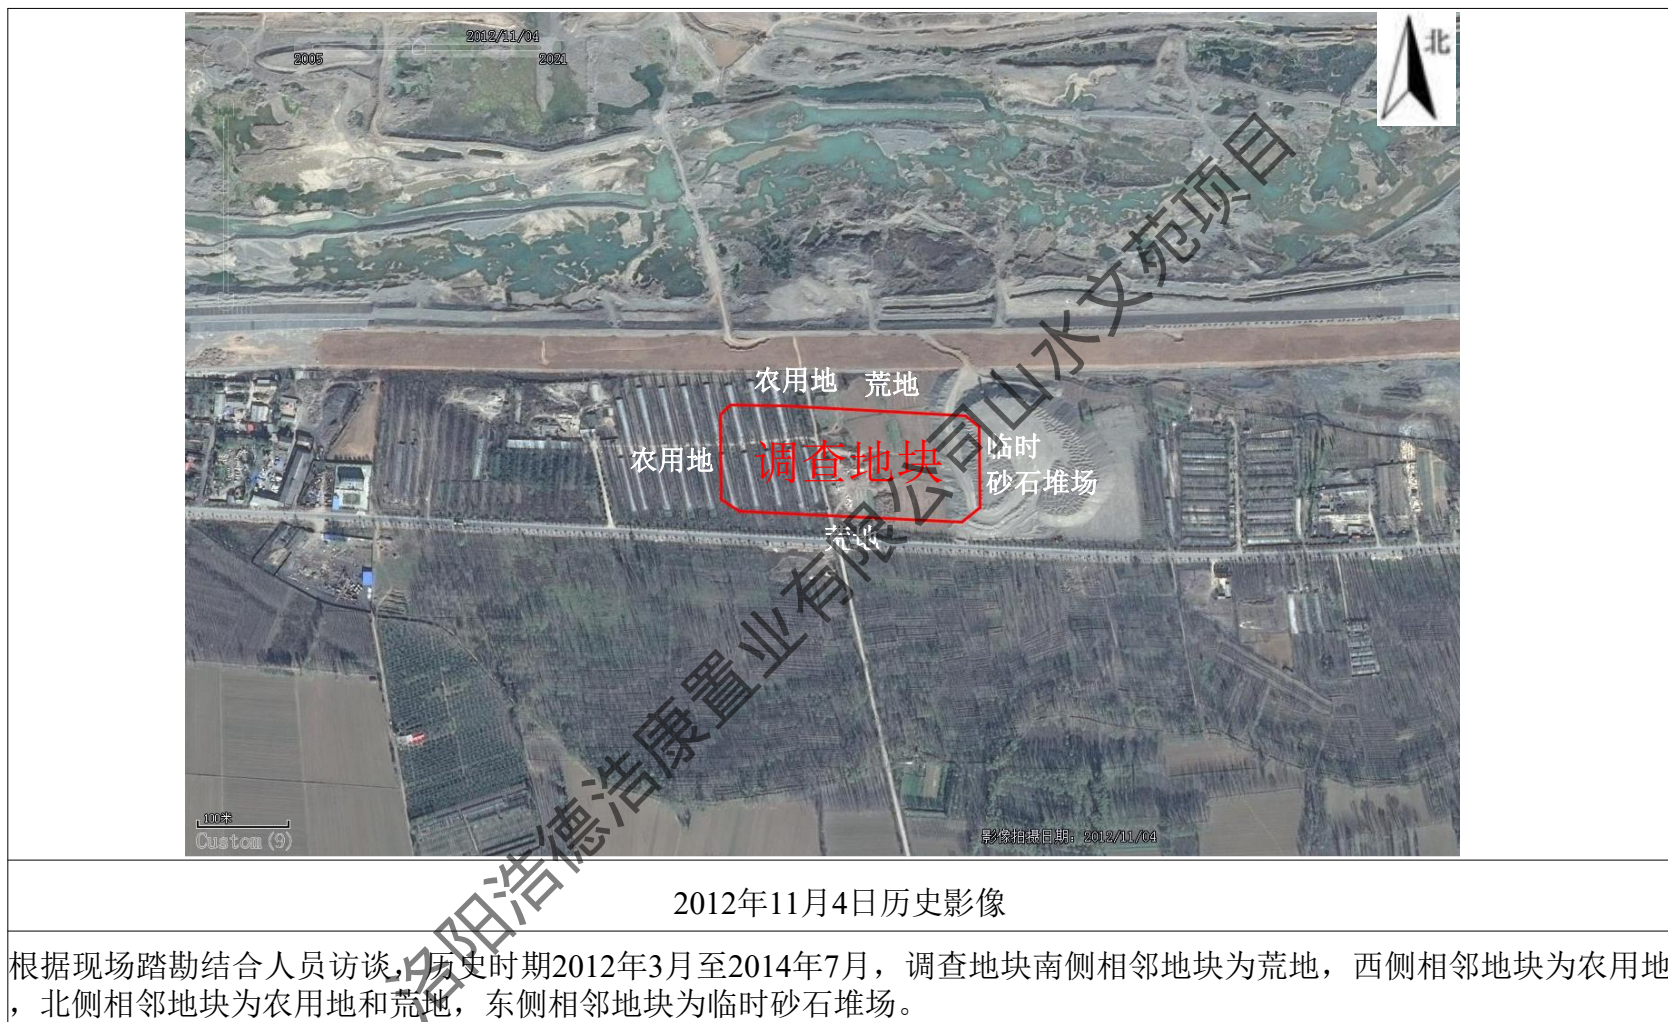
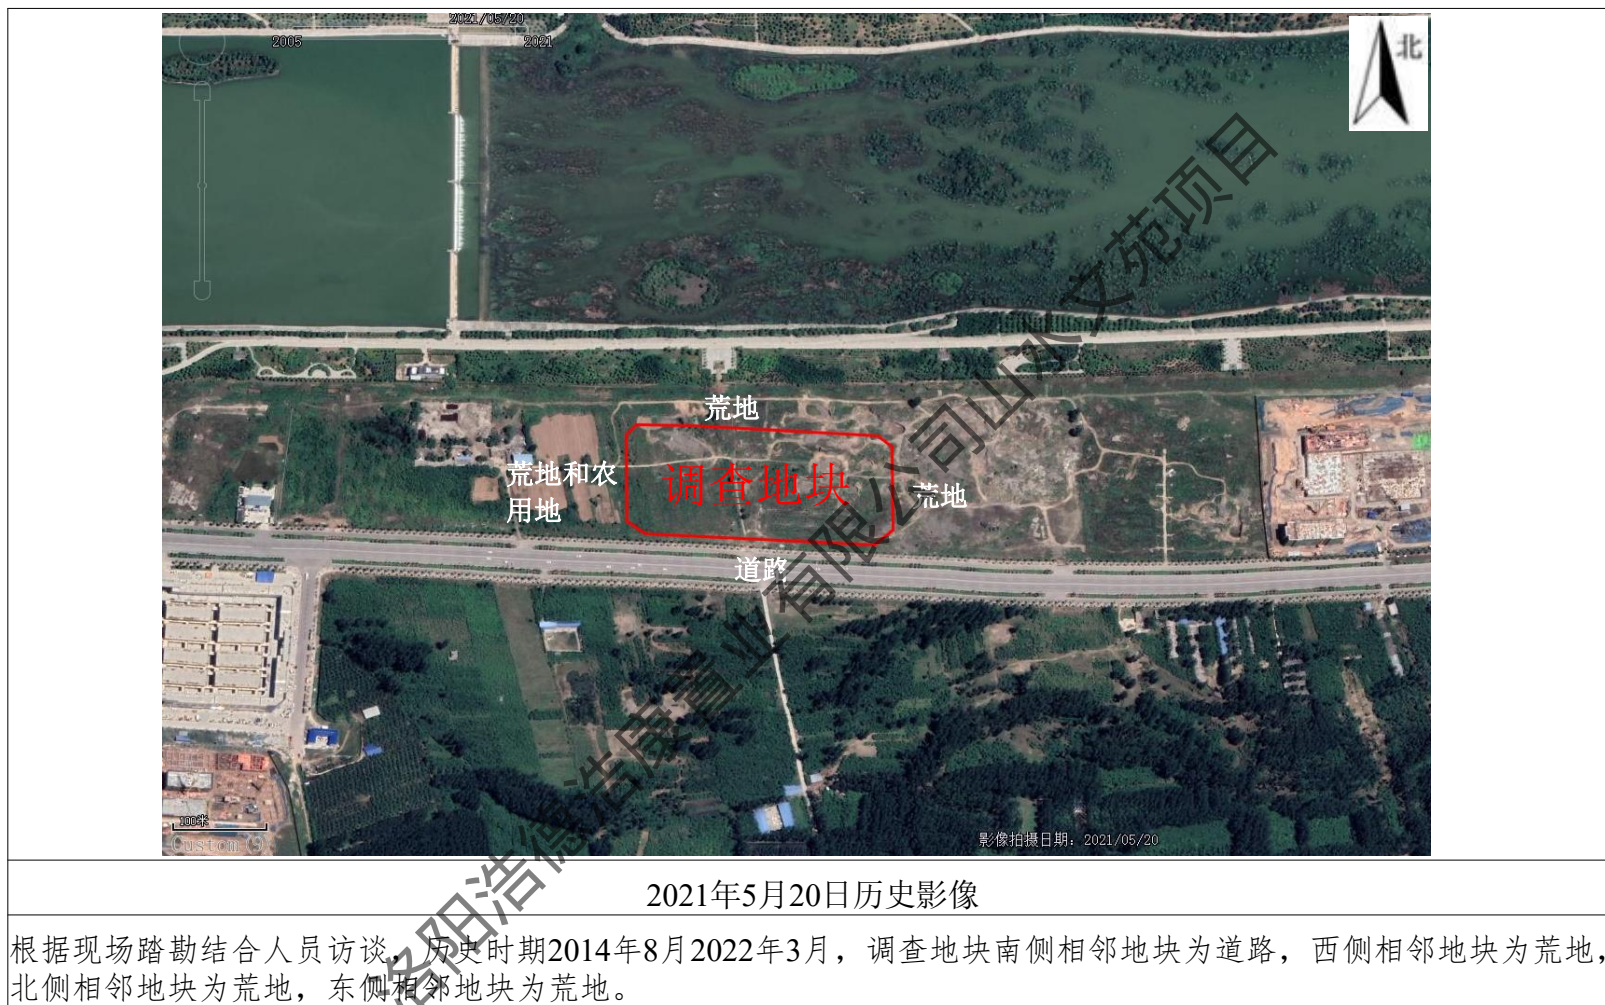
图3-6 调查地块周边相邻地块卫星影像图

1.历史时期2012年之前调查地块南侧相邻地块为农用地和荒地，西侧相邻地块为农用地，北侧相邻地块为农用地和荒地，东侧为荒地。

2.历史时期2012年3月至2013年12月，调查地块南侧相邻地块为荒地，西侧相邻地块为农用地，北侧相邻地块为农用地和荒地，东侧相邻地块为砂石临时堆场。

3.历史时期2014年1月2022年3月，调查地块南侧相邻地块为道路，西侧相邻地块为荒地，北侧相邻地块为荒地，东侧相邻地块为荒地。

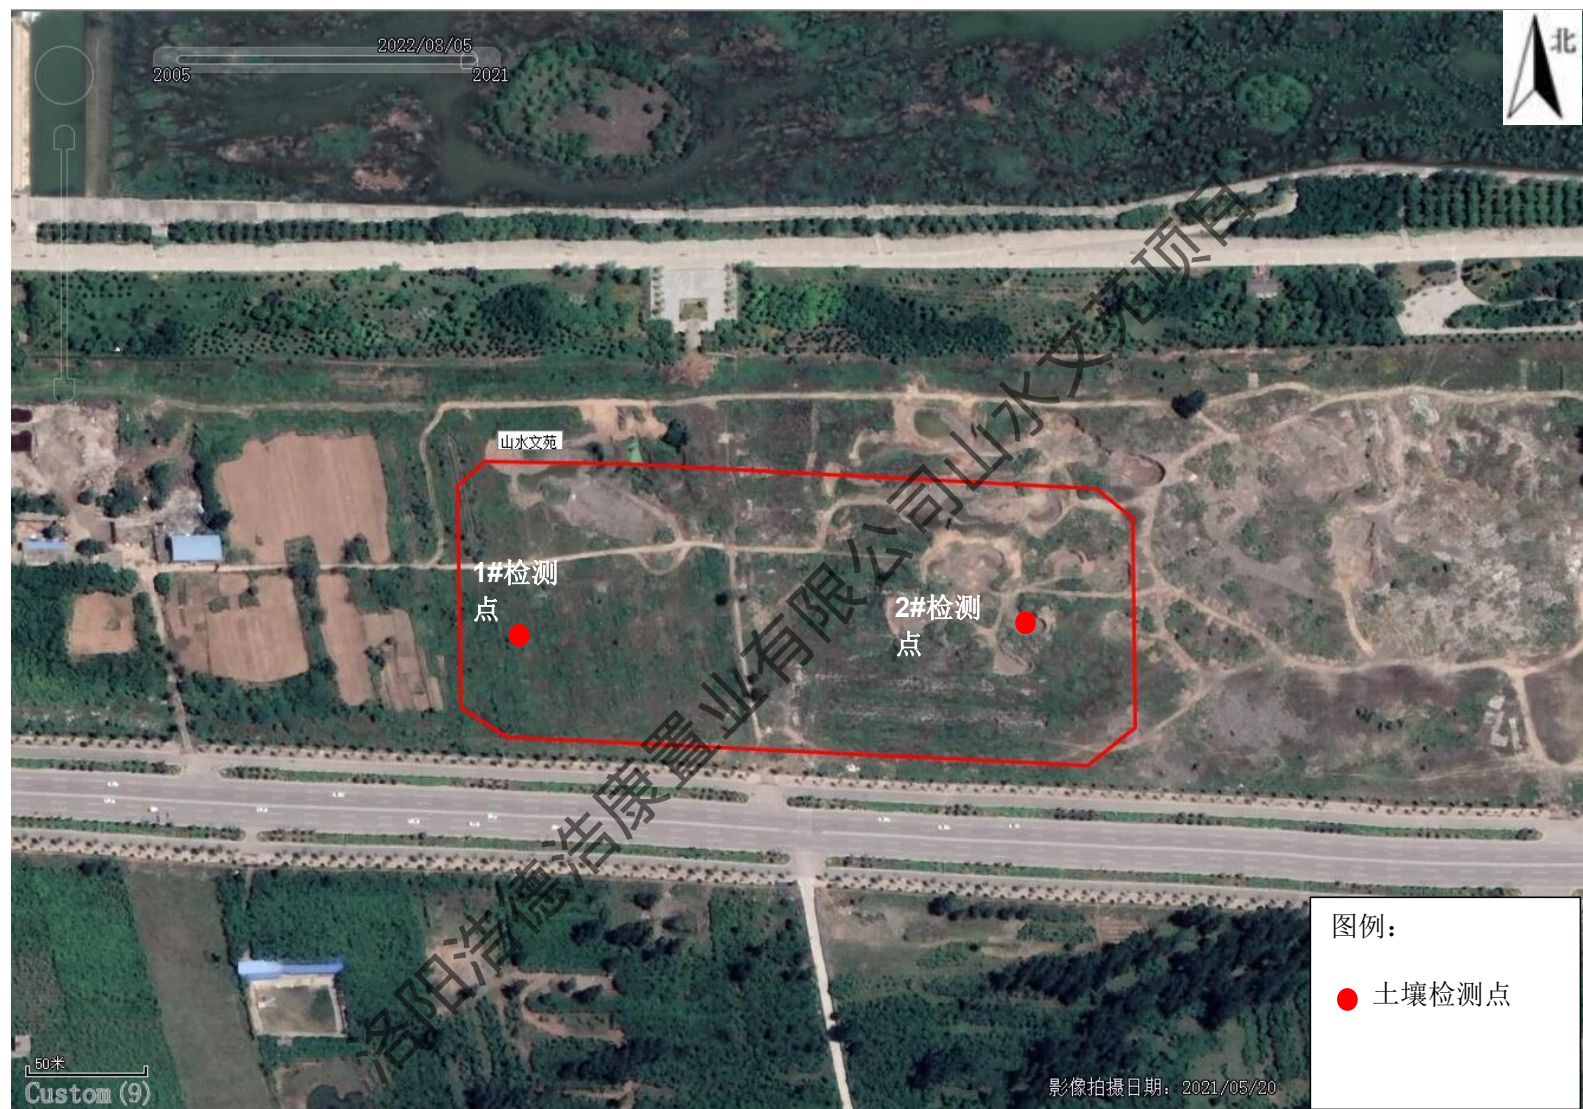
图6-1 土壤检测点位布设图

根据资料收集、现场踏勘和人员访谈，综合考虑地块历史用地情况以及现状等因素，进行快筛点位的布设。本次快筛检测结合实际情况在地块内布设土壤检测点，共布设2个检测点位，用于确定地块土壤是否存在污染风险。

地块内检出结果经对照《土壤环境质量 建设用地土壤污染风险管控标准（试行）》（GB36600-2018）第一类用地筛选值，经对照分析，说明地块被污染风险较小。
