洛宁建业悦澜山
地块土壤污染状况调查报告
(第一阶段)

洛阳市永青环保工程有限公司

2022 年 7 月

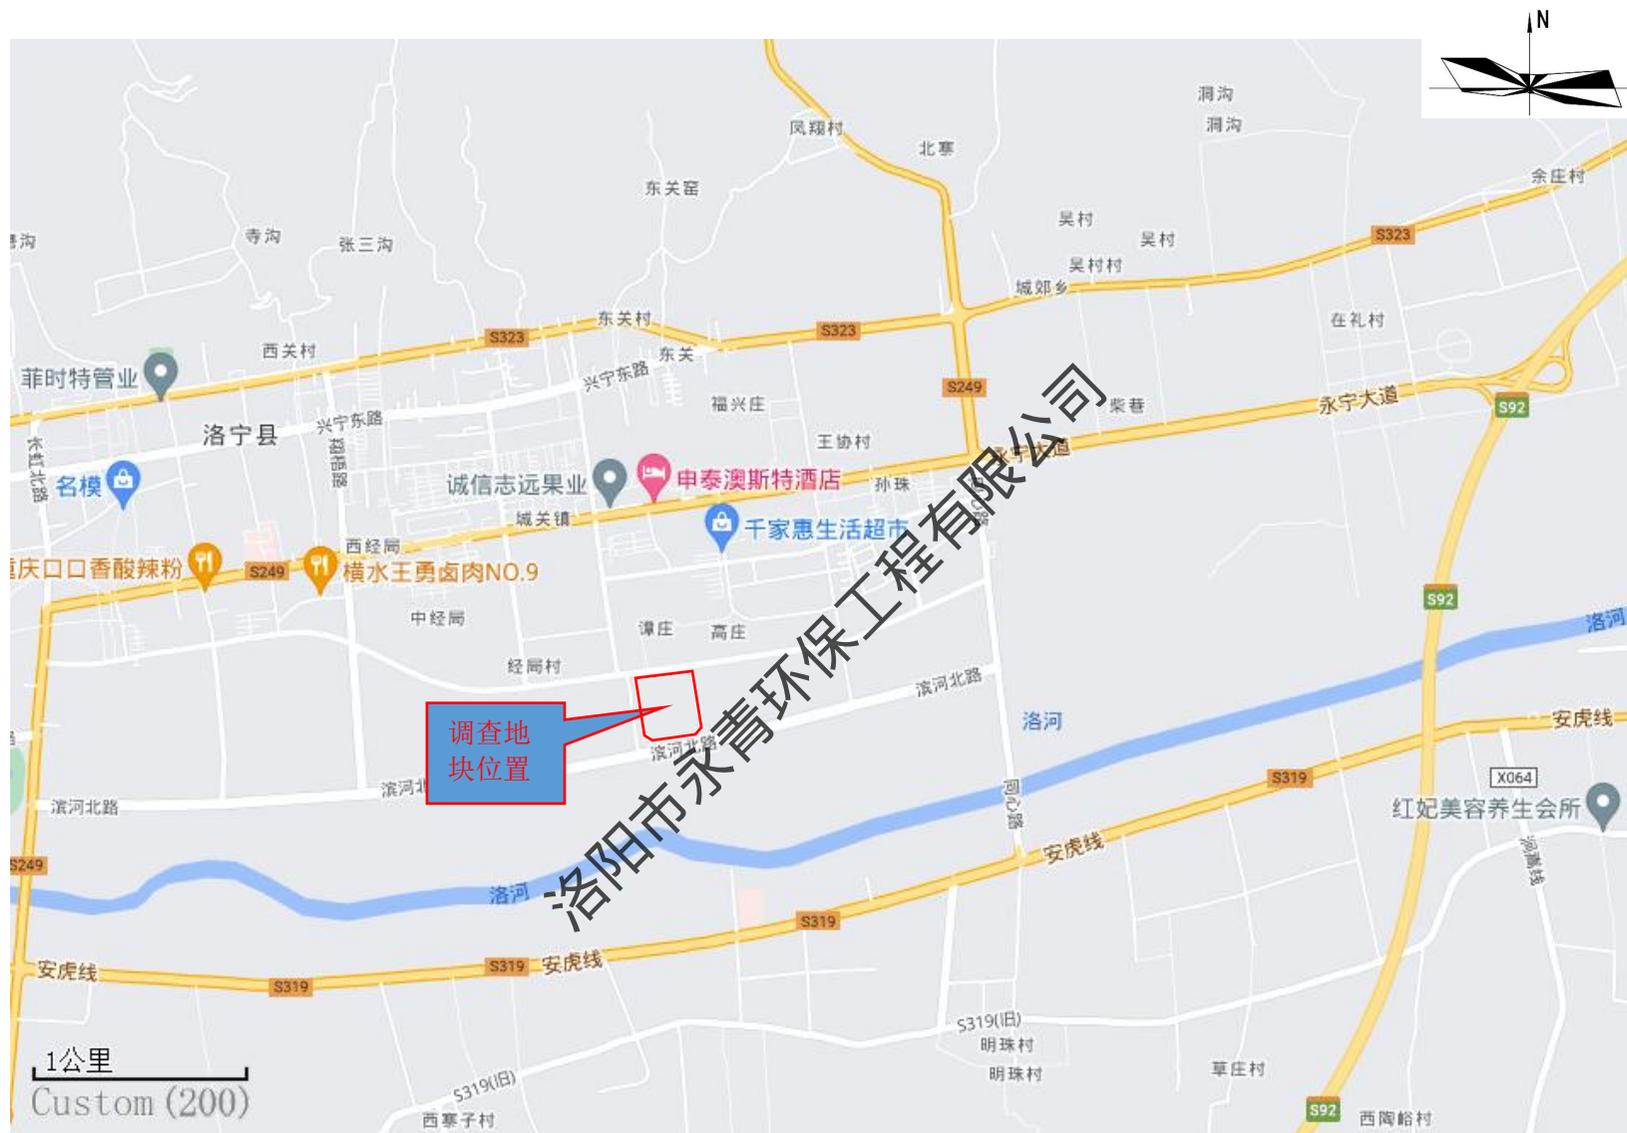
图 2-1 地理位置图

洛宁建业悦澜山地块位于河南省洛阳市洛宁县城郊乡滨河北路以北，福宁大道以南，地块中心坐标为东经 111.67465210° ，北纬 34.37788850° ，地块西、东侧为荒地，地块北侧为滨河北路，隔路为洛河，地块南侧为福宁大道，隔路为福宁御府（在建工地）（居民区）和谭庄，该地块占地面积为 87788.74m^2 。本次针对该地块范围内及地块周边1000m范围进行调查。调查地块位置见图2-1，地块用地见图2-2、2-3，调查范围见图2-4，拐点坐标见表2-1。

本次调查的场地位于河南省洛阳市洛宁县福宁大道南侧，滨河大道北侧。具体位置详见图2-1。

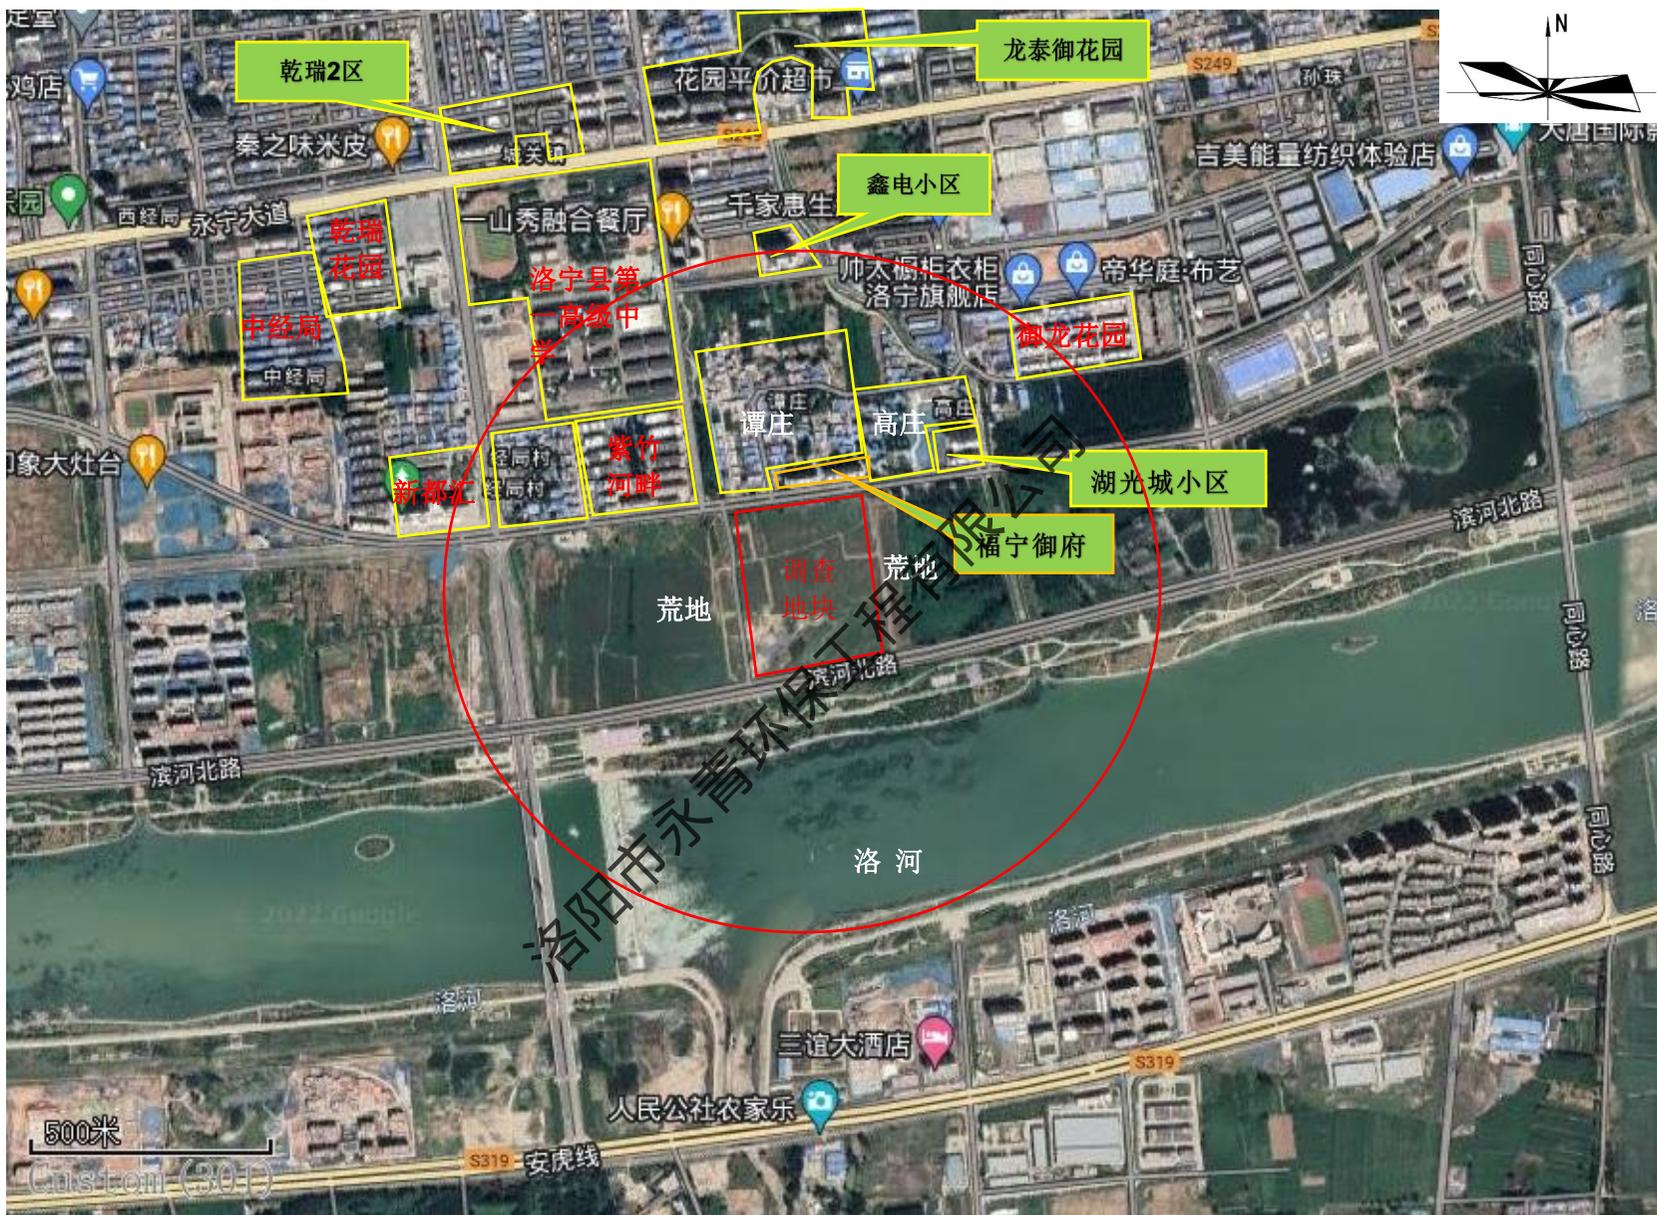
图3-1 调查地块周边1000m范围卫星影像图

洛宁县城郊乡滨河北路以北，福宁大道以南。地块西、东侧为荒地，地块北侧为滨河北路，隔路为洛河，地块南侧为福宁大道，隔路为福宁御府（在建工地）（居民区）和谭庄，该地块占地面积为87788.74m²。地块周边半径1000m范围内无生产性企业或可能产生污染的企业。根据调查地块周围环境的现场踏勘，调查地块调查地块周围1000m范围内敏感目标见图3-1和表3-1。

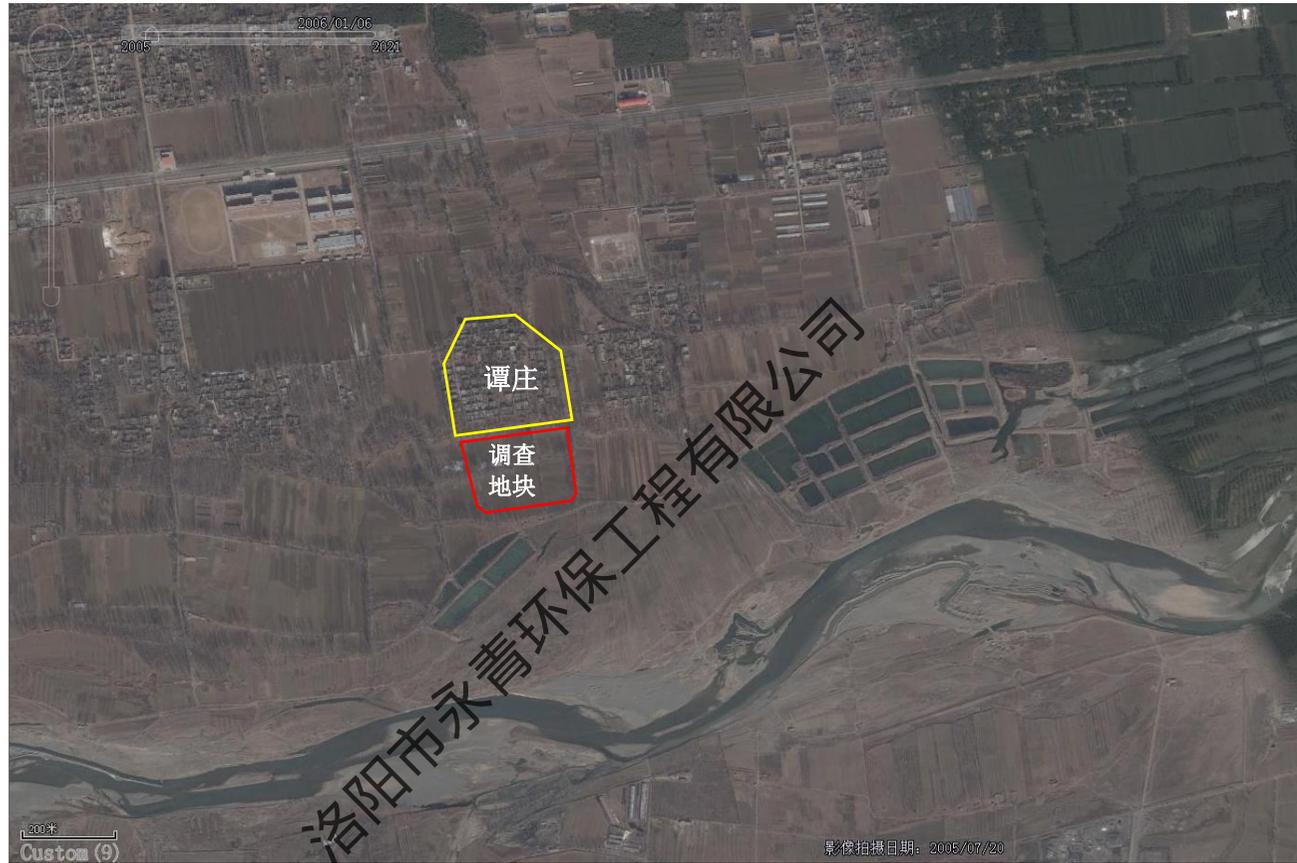
历史影像时间：
2005年7月20日

本项目在人员访谈过程中对该卫星地图历史图片进行了询问调查，获取信息如下：项目地块在2005年及之前均为荒地，地块北侧为谭庄（村落），调查地块历史上不存在生产性企业及其他可能产生污染的企业。

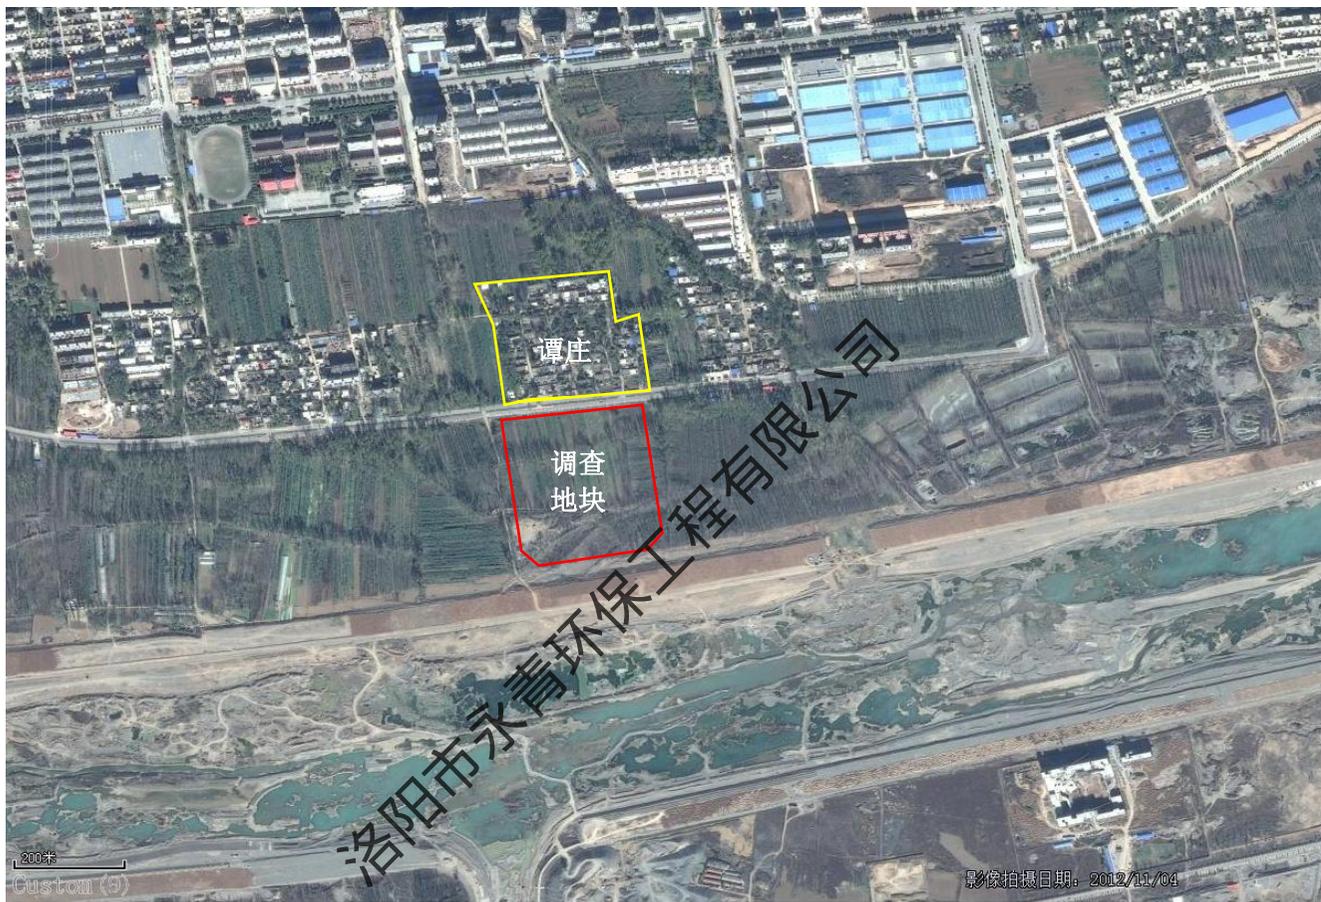
历史影像时间：
2012年11月4日

本项目在人员访谈过程中对该卫星地图历史图片进行了询问调查，获取信息如下：项目地块在2012年及之前均为荒地，地块北侧为谭庄（村落），调查地块历史上不存在生产性企业及其他可能产生污染的企业。

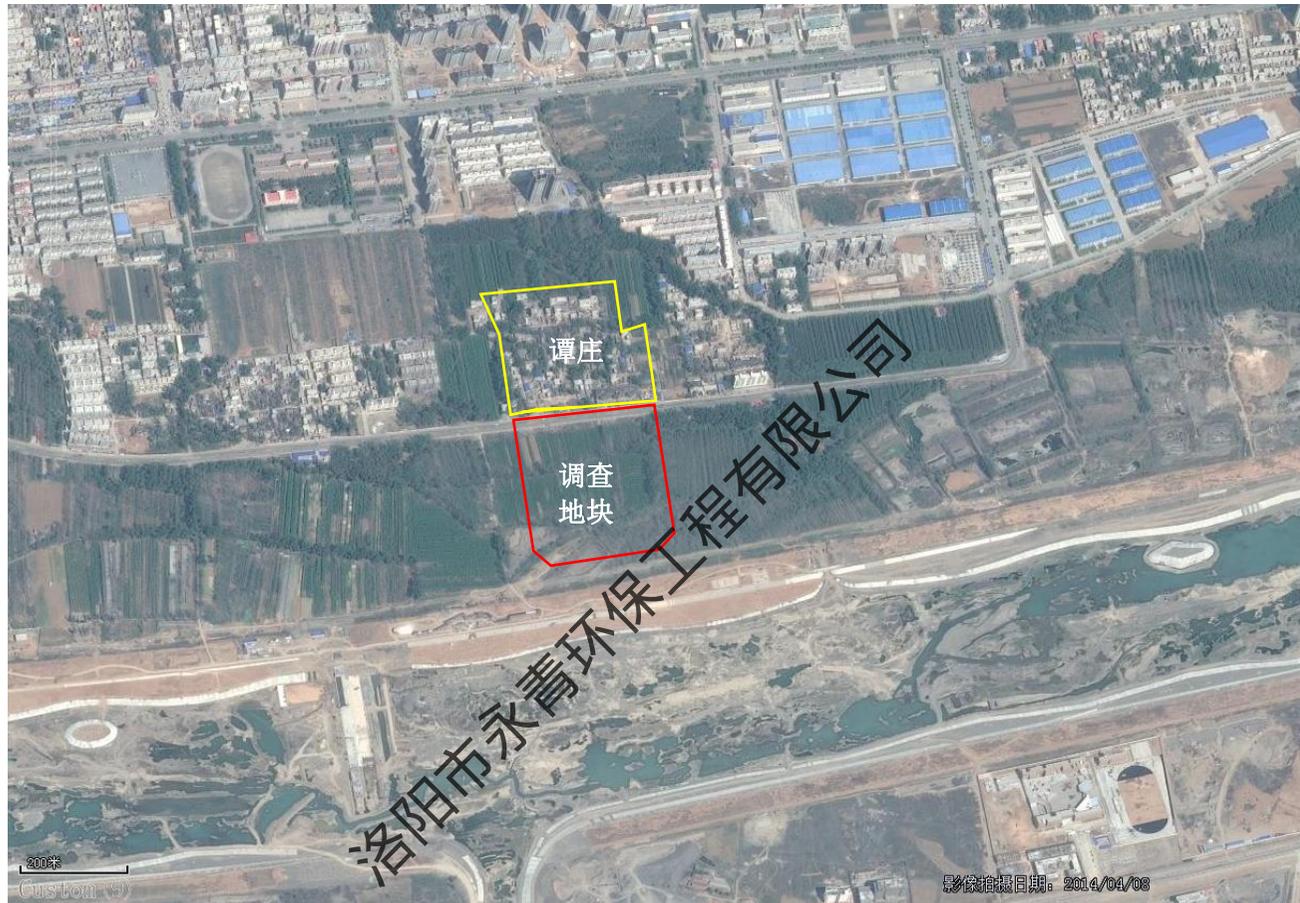
历史影像时间：
2014年4月8日

本项目在人员访谈过程中对该卫星地图历史图片进行了询问调查，获取信息如下：项目地块在2012年及之前均为荒地，地块北侧为谭庄（村落），调查地块历史上不存在生产性企业及其他可能产生污染的企业。

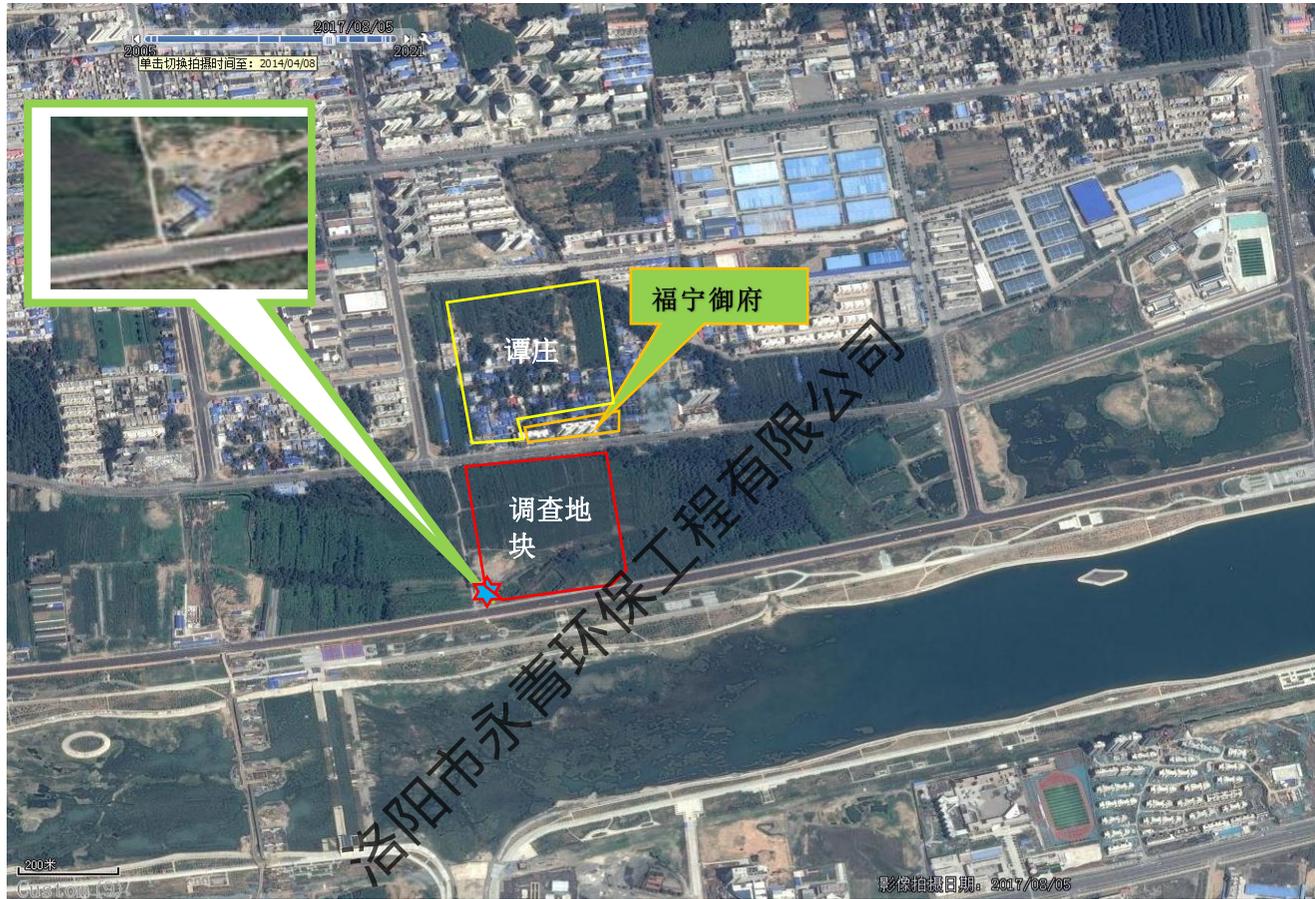
历史影像时间：
2017年8月5日

本项目在人员访谈过程中对该卫星地图历史图片进行了询问调查，获取信息如下：项目地块在2017年及之前均为荒地，地块北侧为谭庄（村落）和福宁御府（在建工地）（在建工地），蓝色区域为滨河北路修路时期存放材料的仓库；调查地块历史上不存在生产性企业及其他可能产生污染的企业。

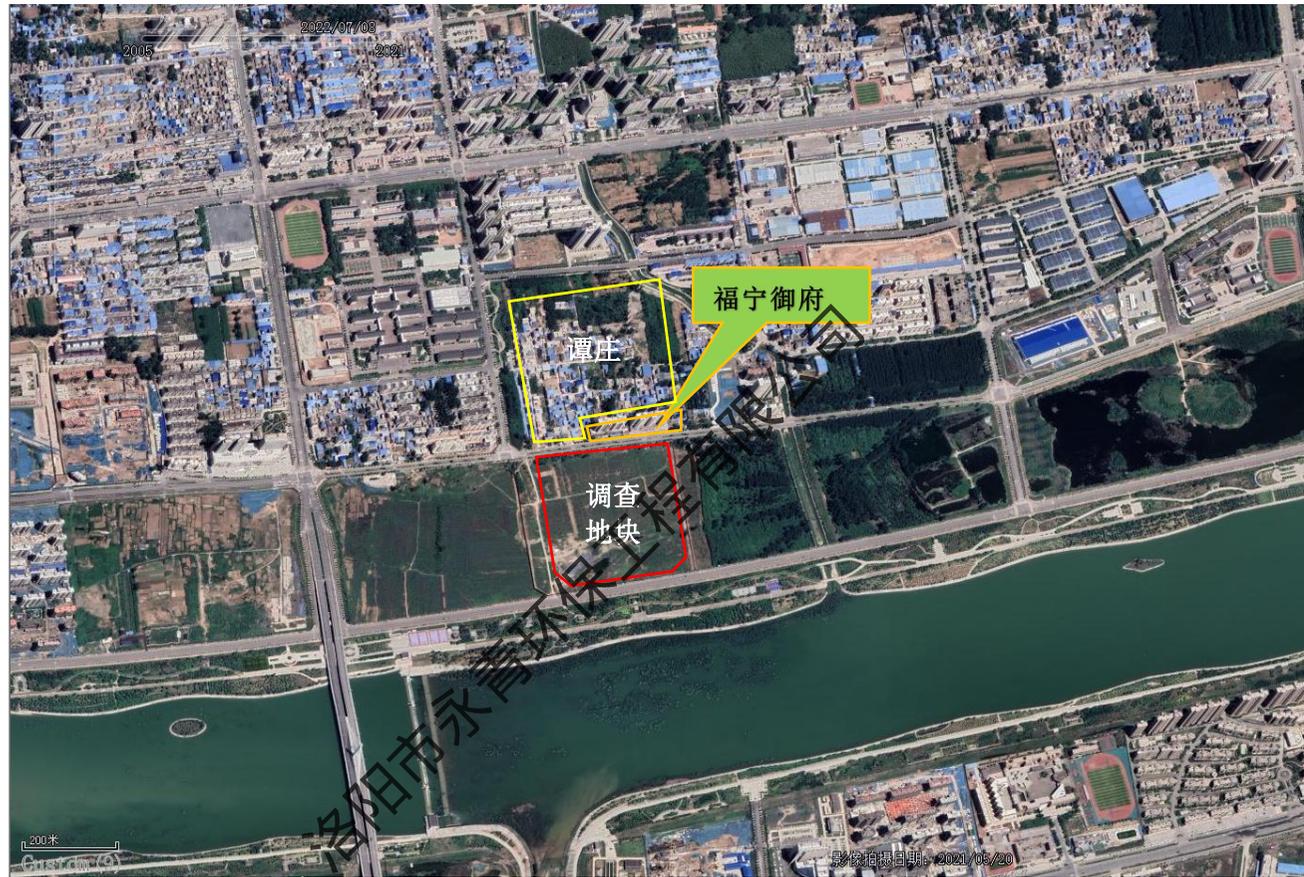
历史影像时间：
2021年5月20日

本项目在人员访谈过程中对该卫星地图历史图片进行了询问调查，获取信息如下：项目地块在2021年及之前均为荒地，2021年10月由人民政府将地块出让给洛宁县中海置业有限公司；地块东、西侧均为荒地状态，地块北侧为谭庄（村落）和福宁御府（在建工地）（居民区），调查地块历史上不存在生产性企业及其他可能产生污染的企业。

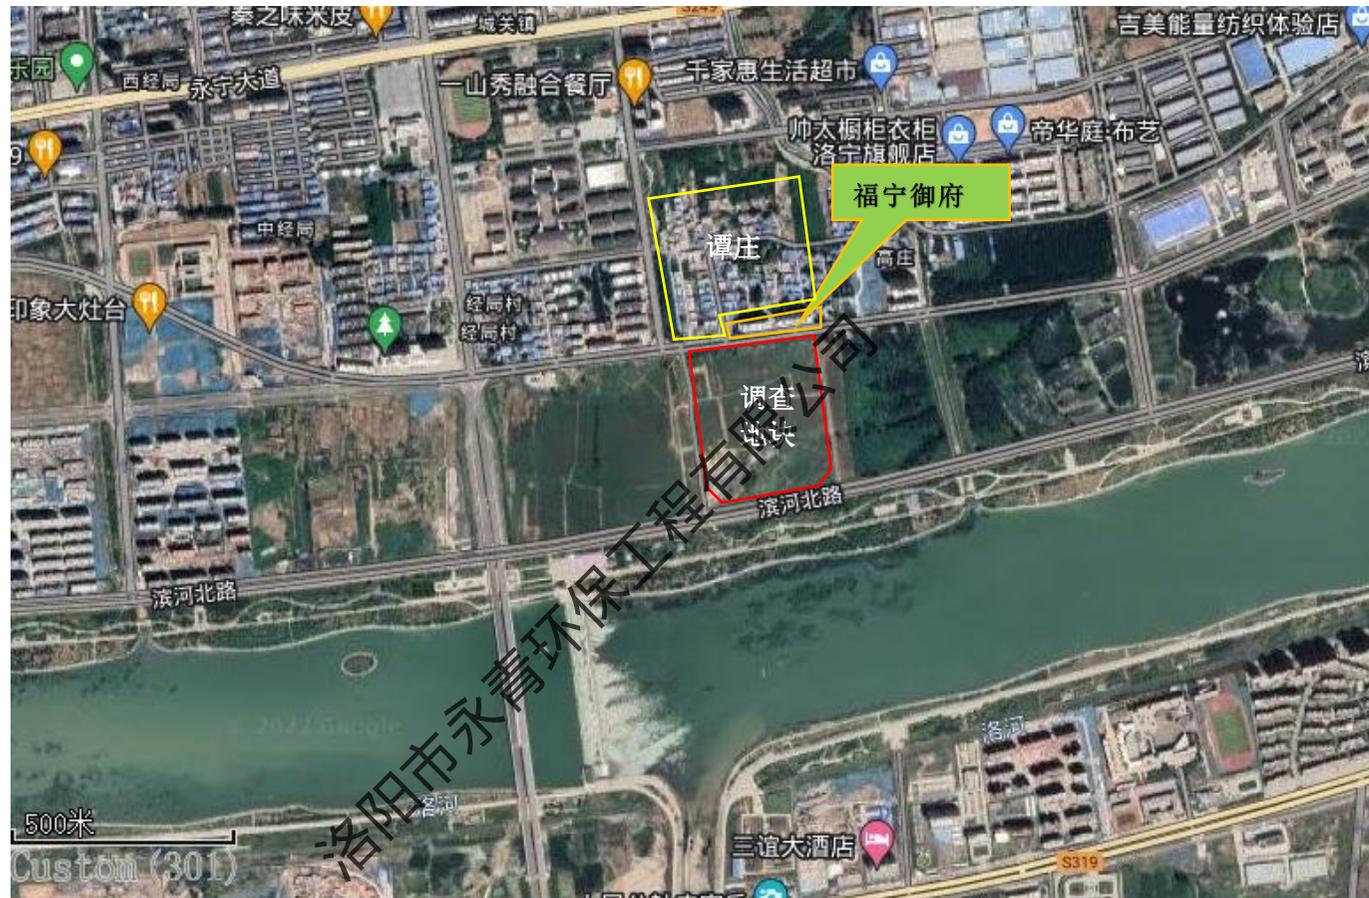
历史影像时间：
2022年7月1日

本项目在人员访谈过程中对该卫星地图历史图片进行了询问调查，获取信息如下：项目地块为建业悦澜山在建工地，2021年10月由人民政府将地块出让给洛宁县中海置业有限公司；地块东、西侧均为荒地状态，地块北侧为潭庄（村落）和福宁御府（在建工地）（居民区），调查地块历史上不存在生产性企业及其他可能产生污染的企业。

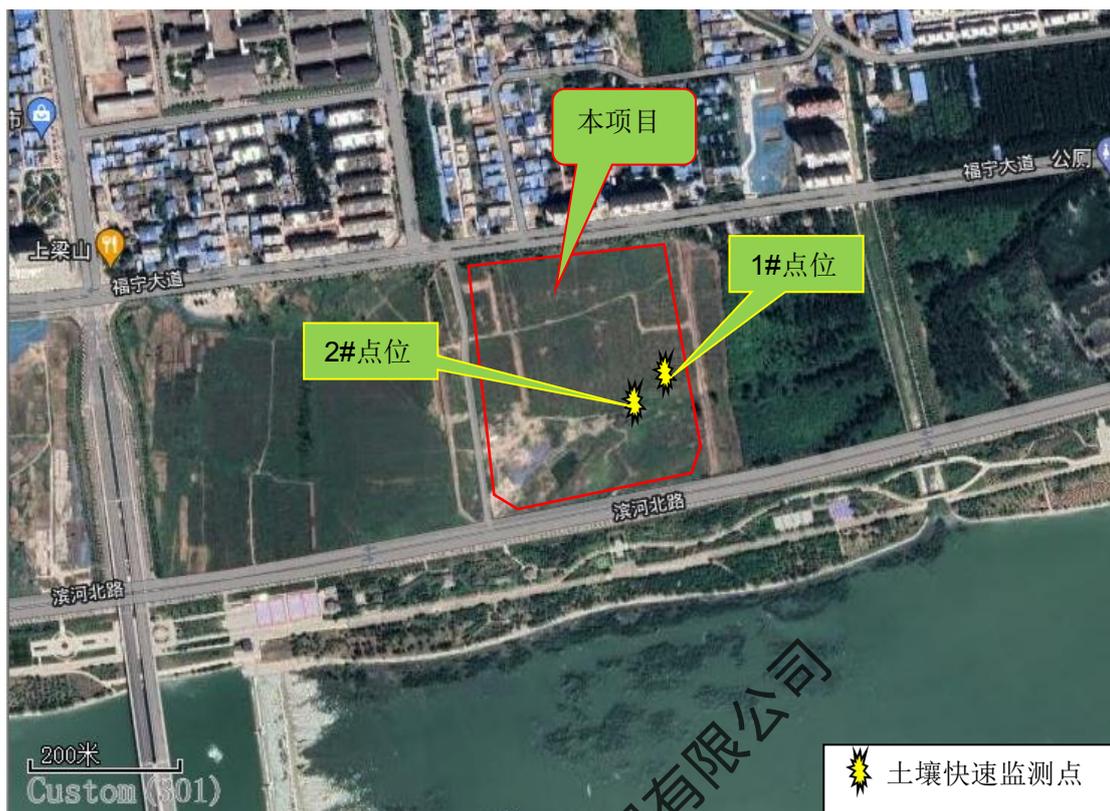
图3-2 土壤快检采样点位图

由现场情况可知，该地块的土壤已经被开挖，地块内大部分面积直接见基岩，挖出的土壤大致被堆放到固定区域，经询问业主，挖出的土壤会作为回填土回填。为进一步说明地块内土壤的情况，此次对地块内的土壤进行重金属快检和实验室分析检测，委托河南鼎晟检测技术有限公司2022年7月19日对地块内的土壤进行检测，检测数据显示该地块重金属未出现超标的情况，详见下表。

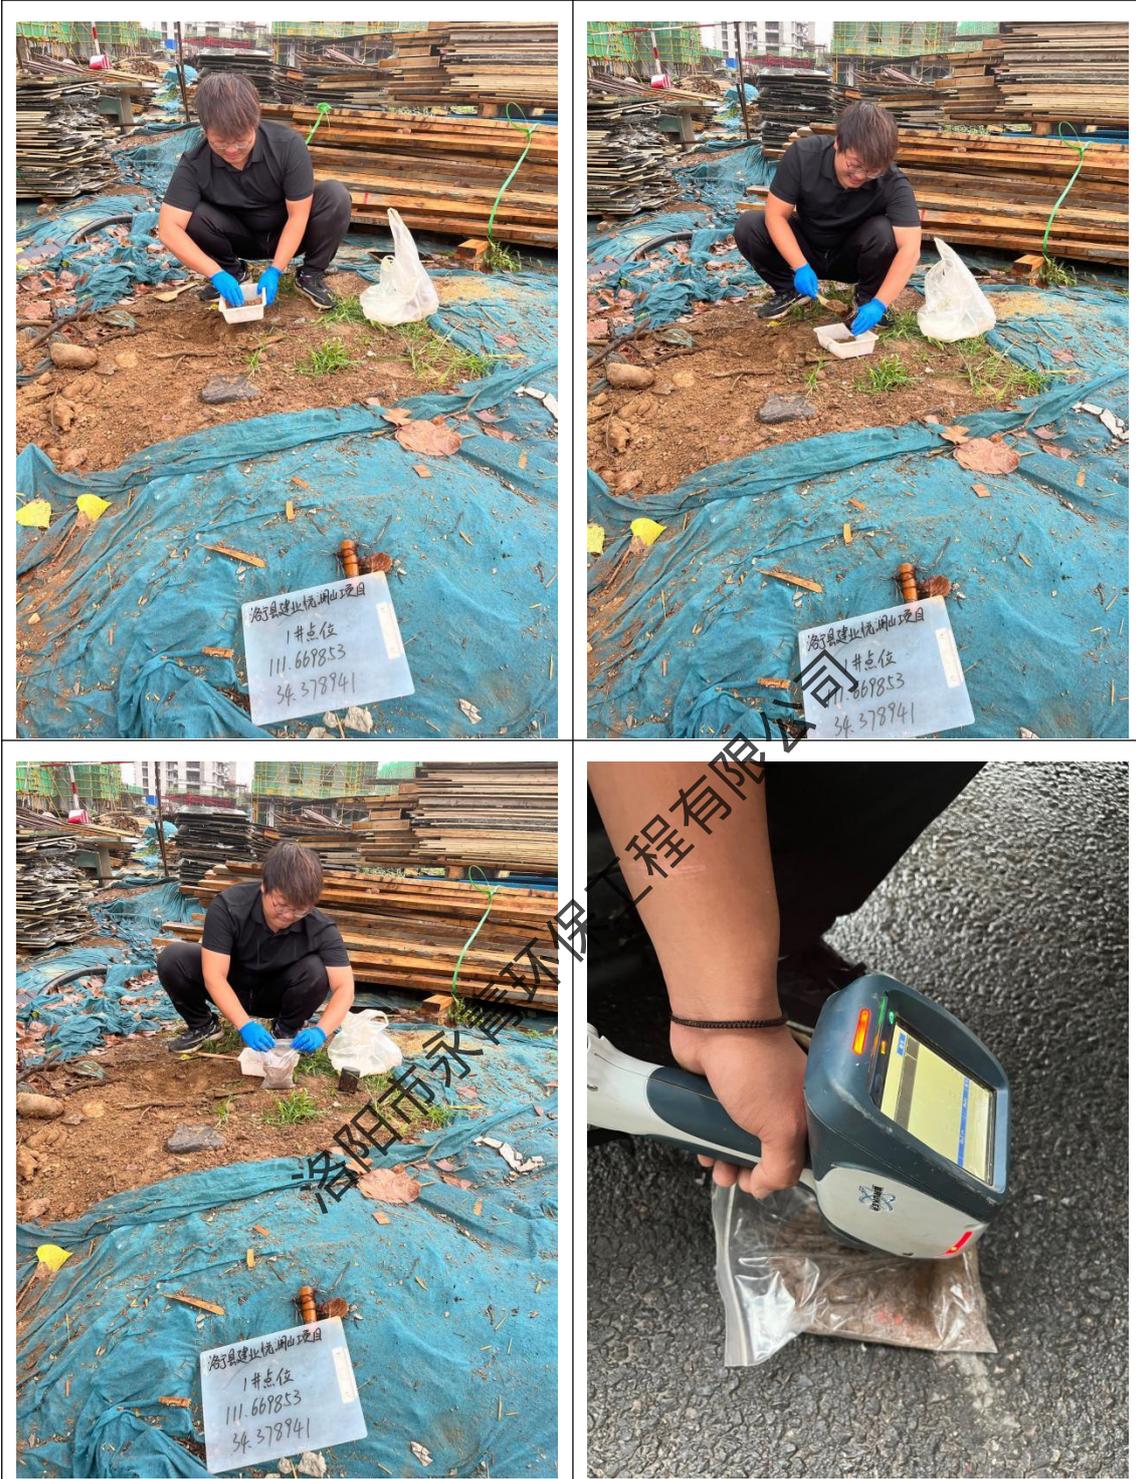
图3-3 土壤快检采样照片（1#点位）

| 点位名称 | 采样深度 | XRF读数 | | | | | | |
|--|---|---|---|---|---|---|---|---|
| 1#监测点位 | 0-0.5m | ND | ND | 164 | 10 | 43 | ND | 33 |

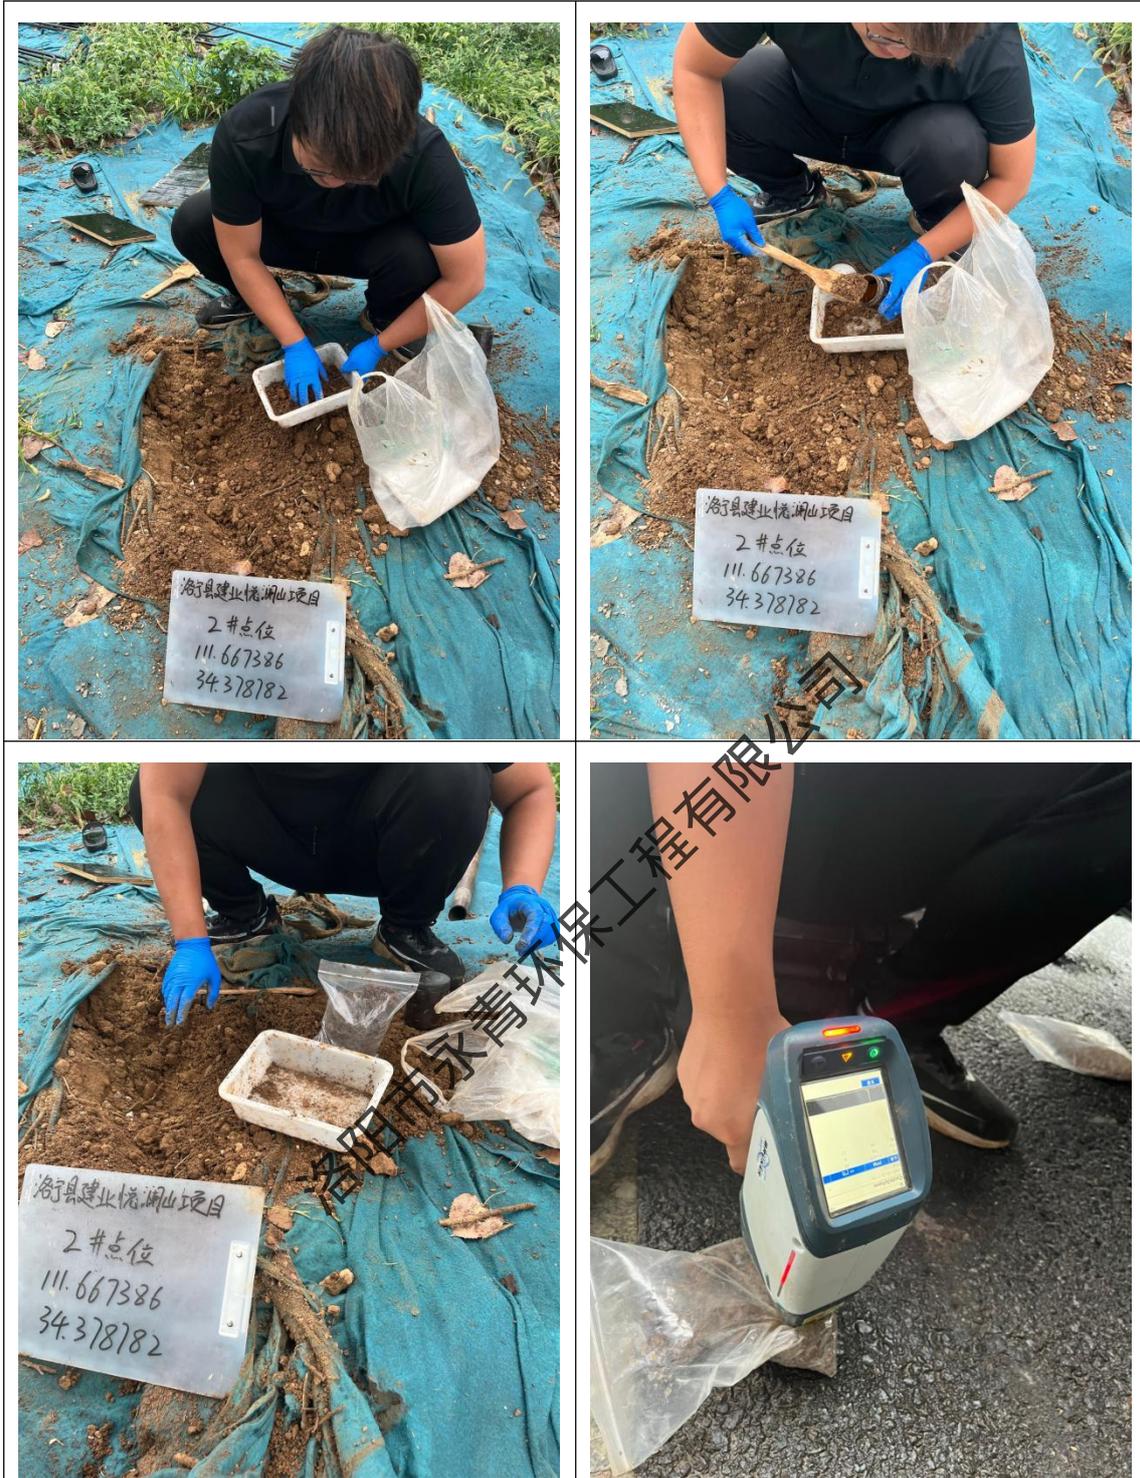
图3-4 土壤快检采样照片（2#点位）

| 点位名称 | 采样深度 | XRF读数 | | | | | | |
|--|---|---|---|---|---|---|---|---|
| 2#监测点位 | 0-0.5m | 6 | ND | 169 | 13 | 38 | ND | 26 |

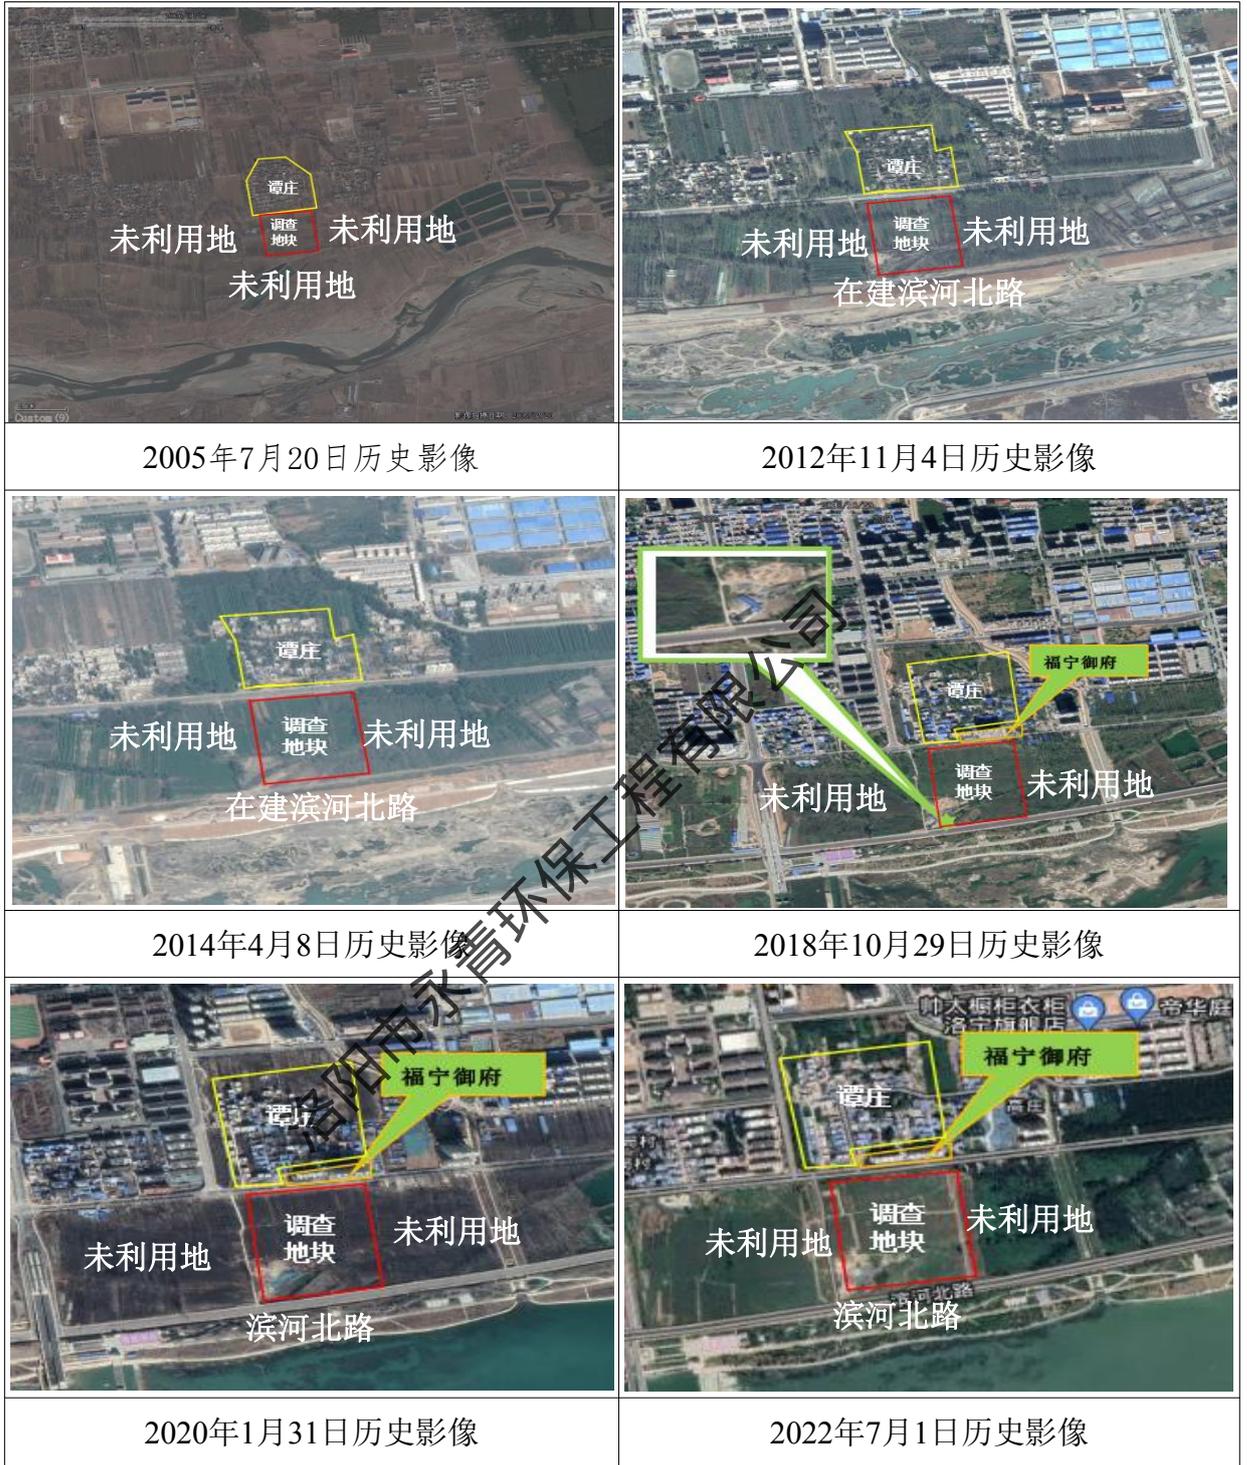
调查地块周围历史状况

根据现场踏勘结合人员访谈，调查地块南侧为滨河北路，隔路为洛河，东侧和西侧一直为未利用地状态，北侧从2005年至今为谭庄，2018年驾驶修建福宁御府（小区）；该地块周边历史时期不存在生产性企业及其他可能产生污染的企业，所以不存在污染。

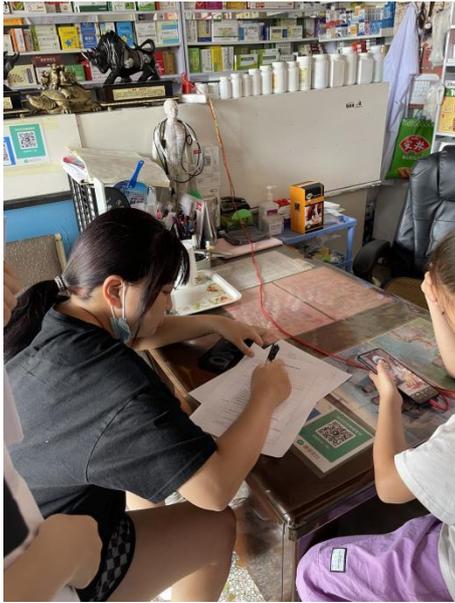
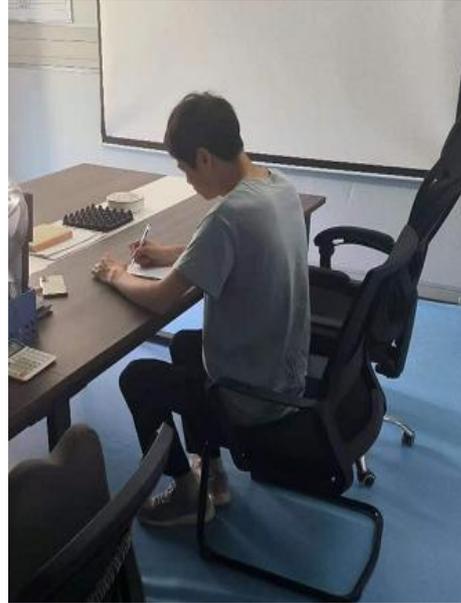
图5-1 访谈照片

通过对人员访谈情况进行分析，本地块历史上一直为荒地状态，地块内历史也不存在工业废水排放沟渠或渗坑，不存在产品、原辅材料、油品的地下储罐或地下输送管道，不存在工业废水的地下输油管道或储存池，不曾发生过化学品泄漏事故或其他环境污染事故，不存在废气排放，不存在工业废水产生，未曾闻到过由土壤散发的异常气味
