洛阳卓佑置业有限公司山河赋小区  
地块土壤污染状况调查报告  
(第一阶段)

项目名称：洛阳卓佑置业有限公司山河赋小区土壤污染状况调查

报告（第一阶段）

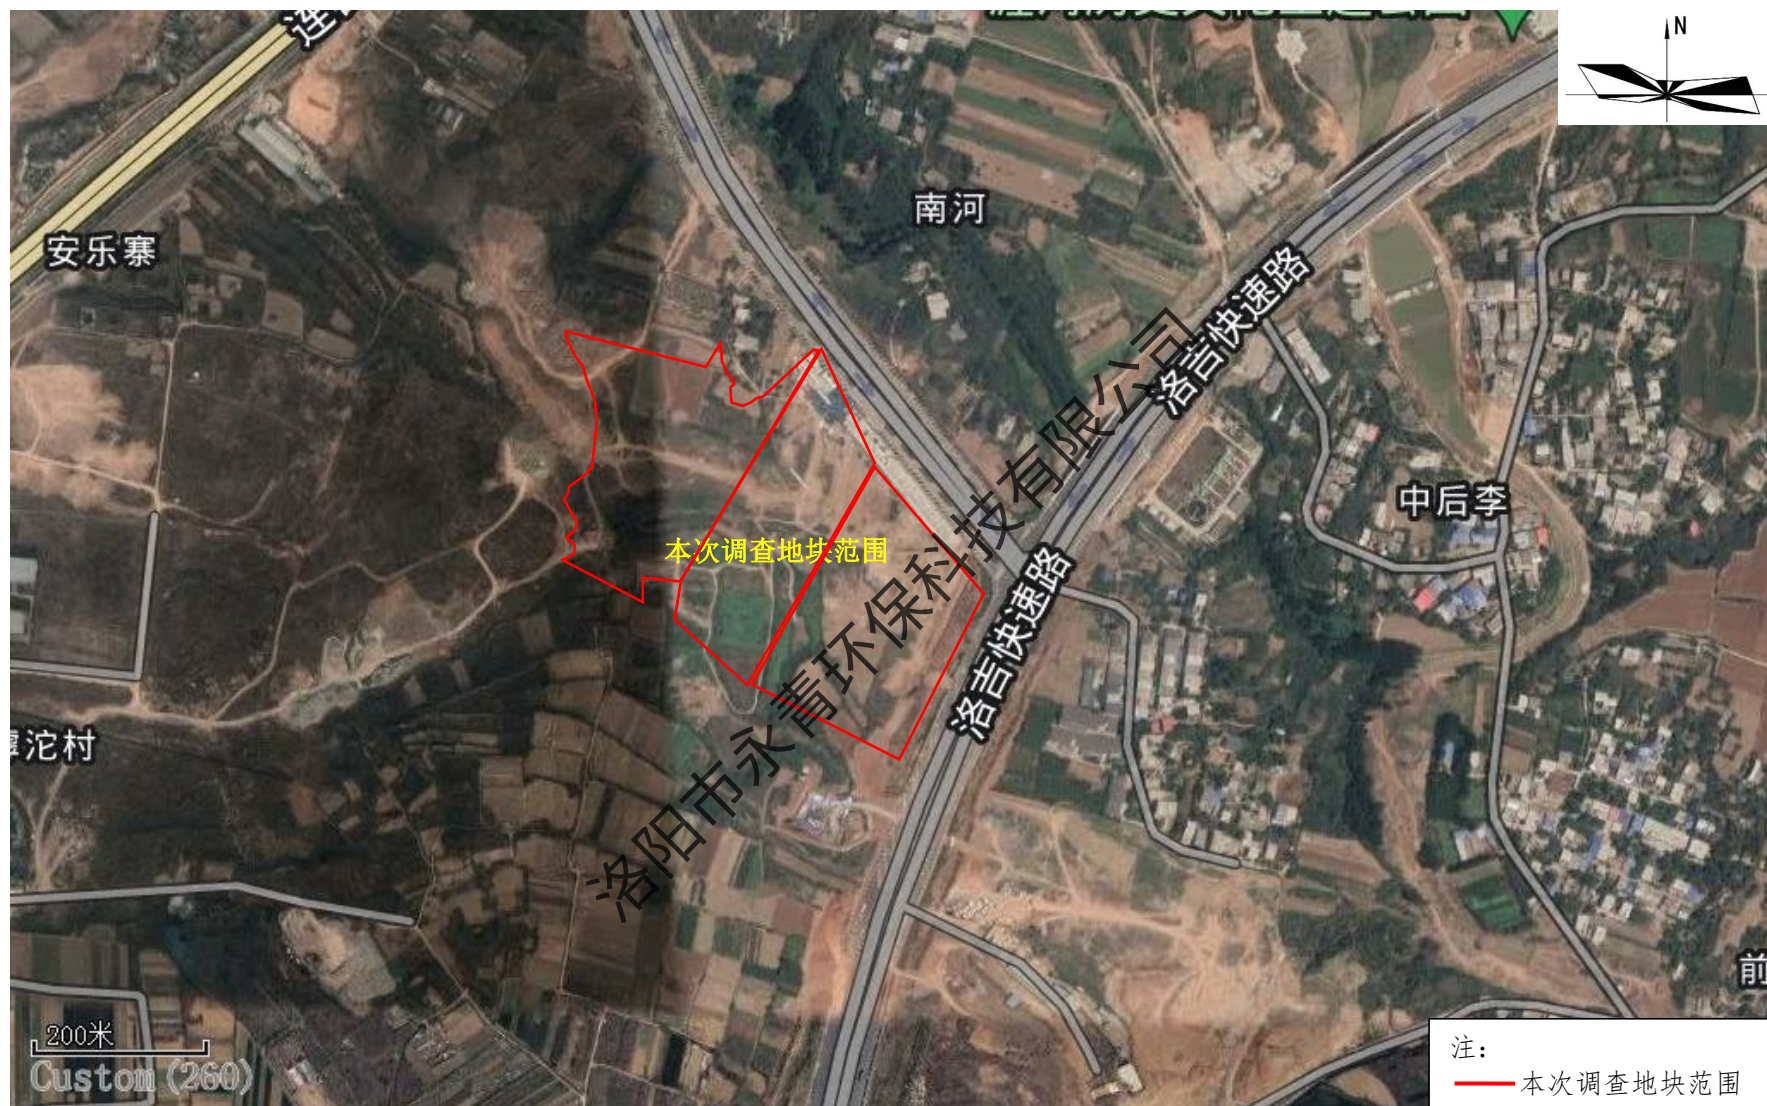
图 2-5 调查地块范围图

山河赋小区地块位于河南省洛阳市孟津区朝阳镇后李村，地块中心坐标为东经112.44009018°，北纬 34.73813884°，地块西、南侧为农用地，地块北侧为鼎王大道，地块东侧为洛吉快速路，该地块由3个地块组成，总占地面积为127421.29m<sup>2</sup>。本次针对该地块范围内及地块周边1000m范围进行调查。调查地块位置见图2-1，地块用地分别见图2-2、2-3、2-4，调查范围见图2-5，拐点坐标见表2-1。

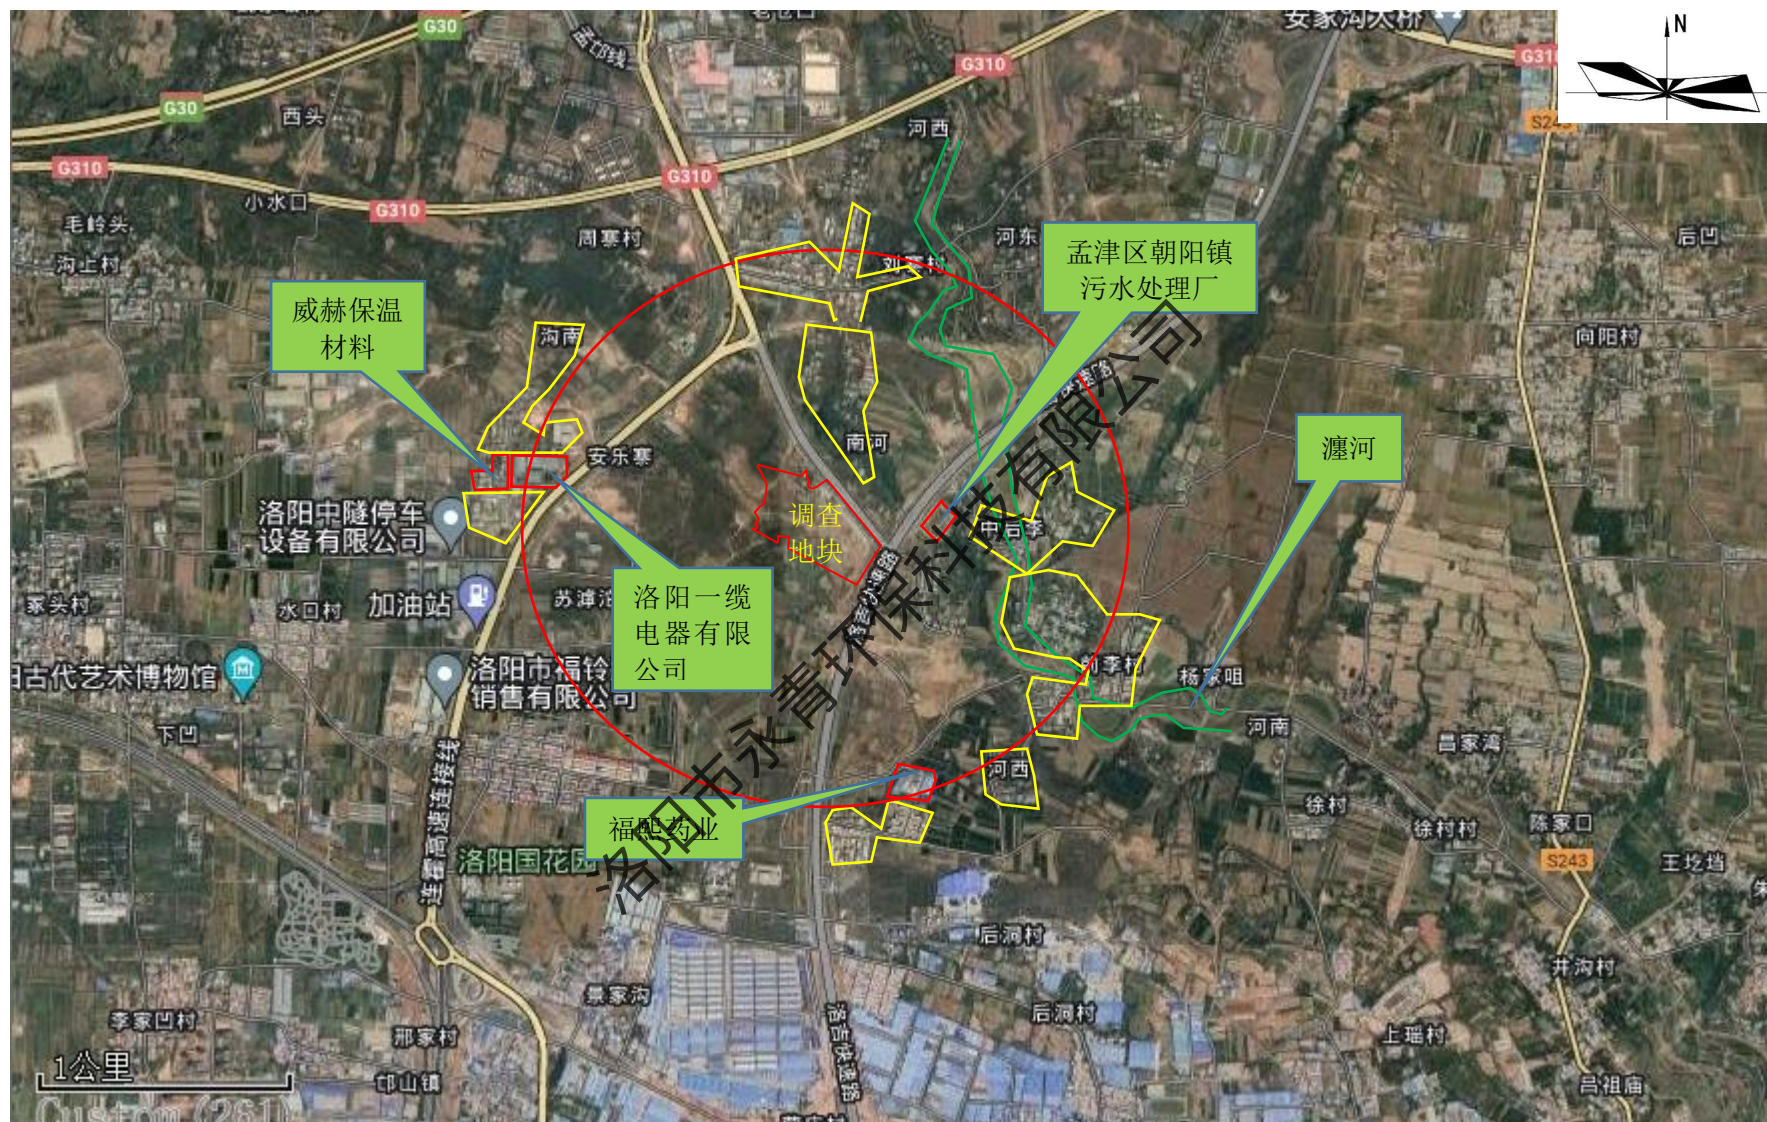
图3-1 调查地块周边1000m范围卫星影像图

司，地块西侧950米处为洛阳威赫保温材料有限公司，地块东南侧750米处为洛阳福熙药业，根据调查地块周边环境的现场踏勘，调查地块调查地块周围1000m范围内敏感目标见图3-1和表3-1。

山河赋小区地块位于河南省洛阳市孟津区朝阳镇后李村，地块西、南侧为农用地，地块北侧为鼎王大道，地块东侧为洛吉快速路，该地块由3个地块组成，总占地面积为127421.29m<sup>2</sup>。地块周边半径1000m范围内无生产性企业或可能产生污染的企业。根据调查地块周边环境的现场踏勘，调查地块调查地块周围1000m范围内敏感目标见图3-1和表3-1。

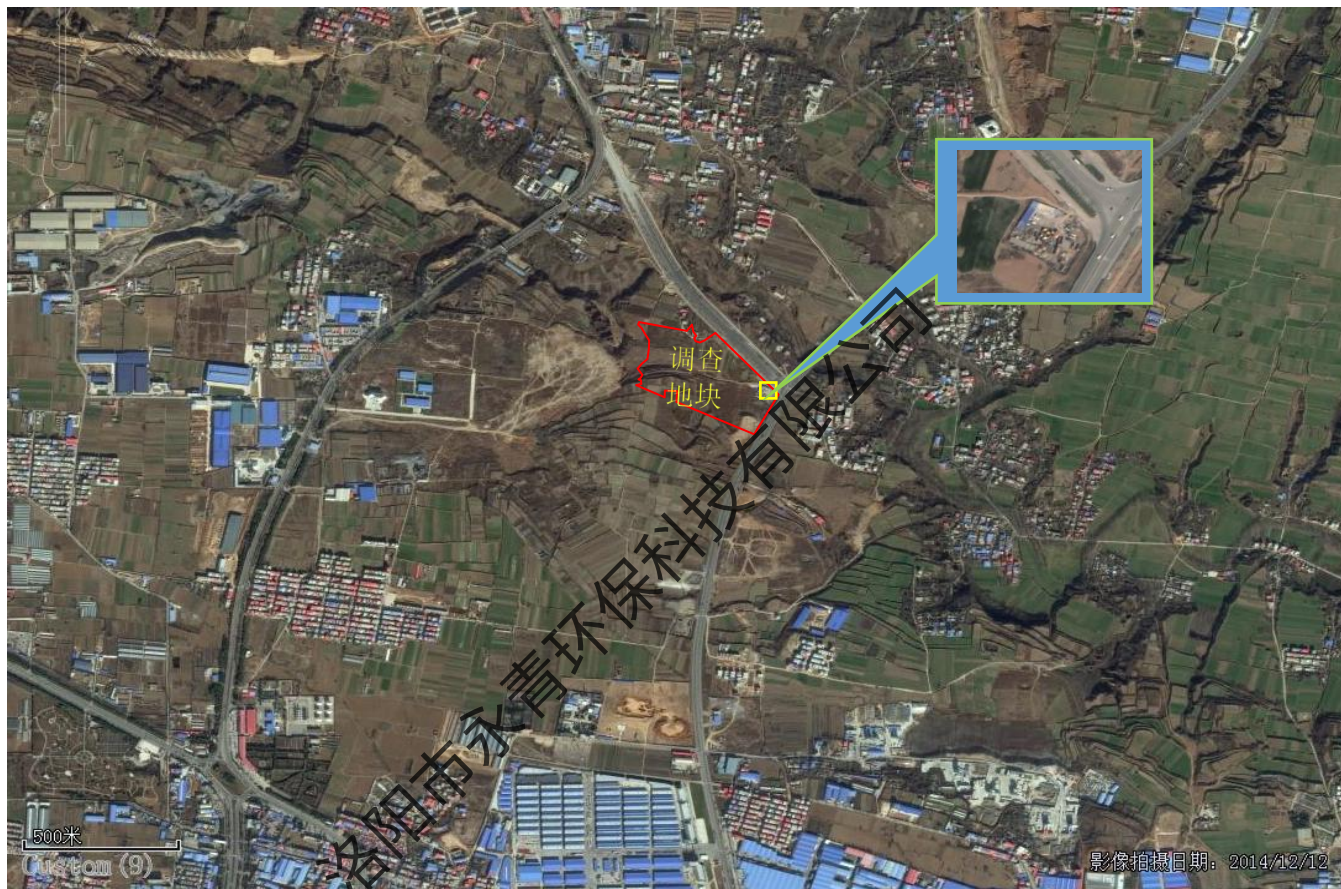
历史影像时间：  
2014年12月12日

通过将2014年卫星地图历史图片与该历史图片对比分析，并结合人员访谈，获取信息如下：项目地块在2014年及之前均为后李村农用地，调查地块东侧存在建筑物，为鼎王大道项目部，工作人员较少，且不在项目部内食宿，不存在污染情况。调查地块历史上不存在生产性企业及其他可能产生污染的企业。

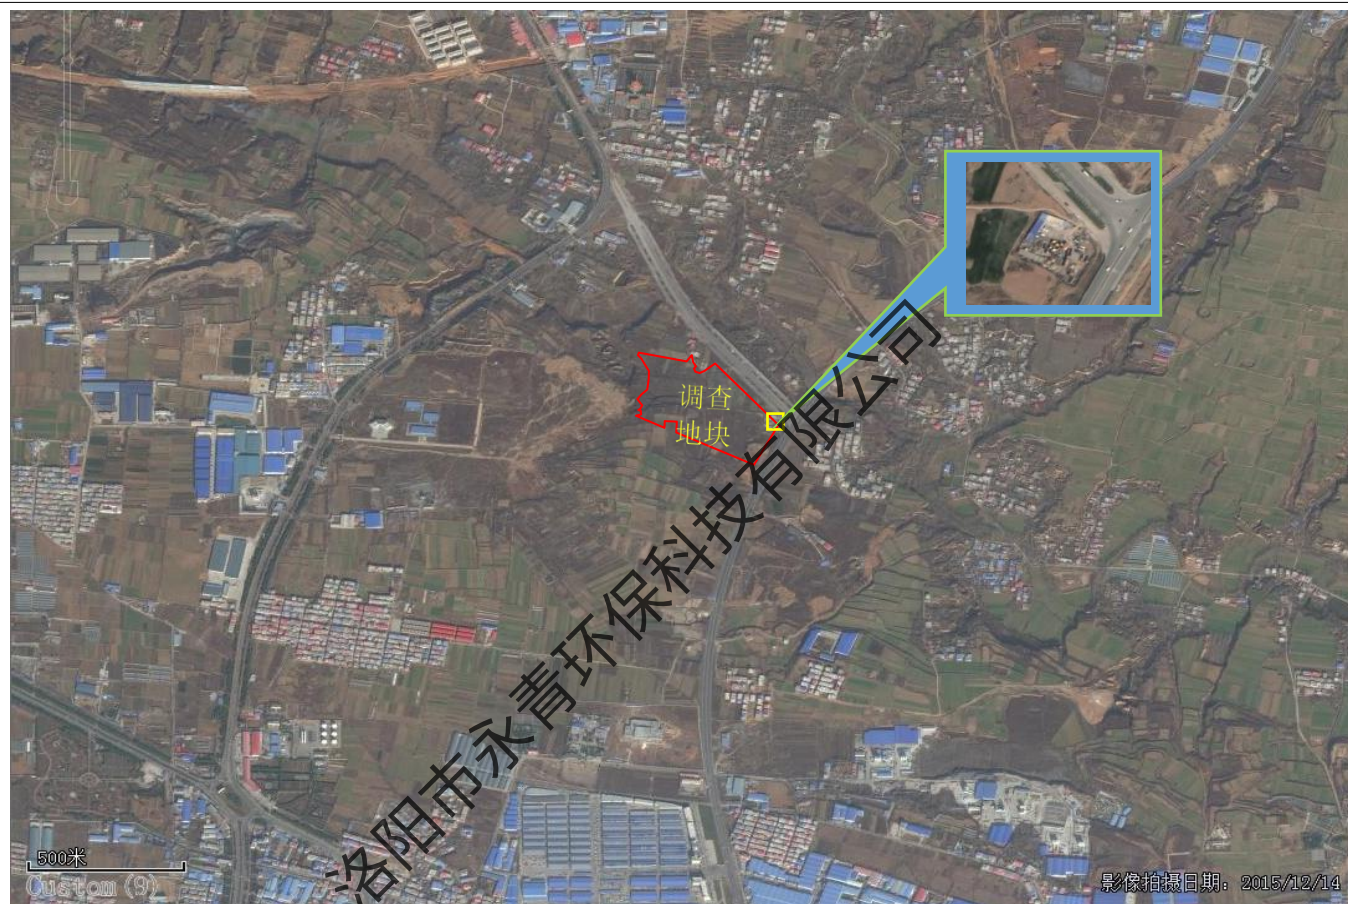
历史影像时间：  
2015年12月14日

通过将2015年卫星地图历史图片与该历史图片对比分析，并结合人员访谈，获取信息如下：项目地块在2015年及之前均为后李村农用地，调查地块东侧存在建筑物，为鼎王大道项目部，鼎王大道建成后，工作人员已撤离，项目部未拆除，不存在污染情况。调查地块历史上不存在生产性企业及其他可能产生污染的企业。

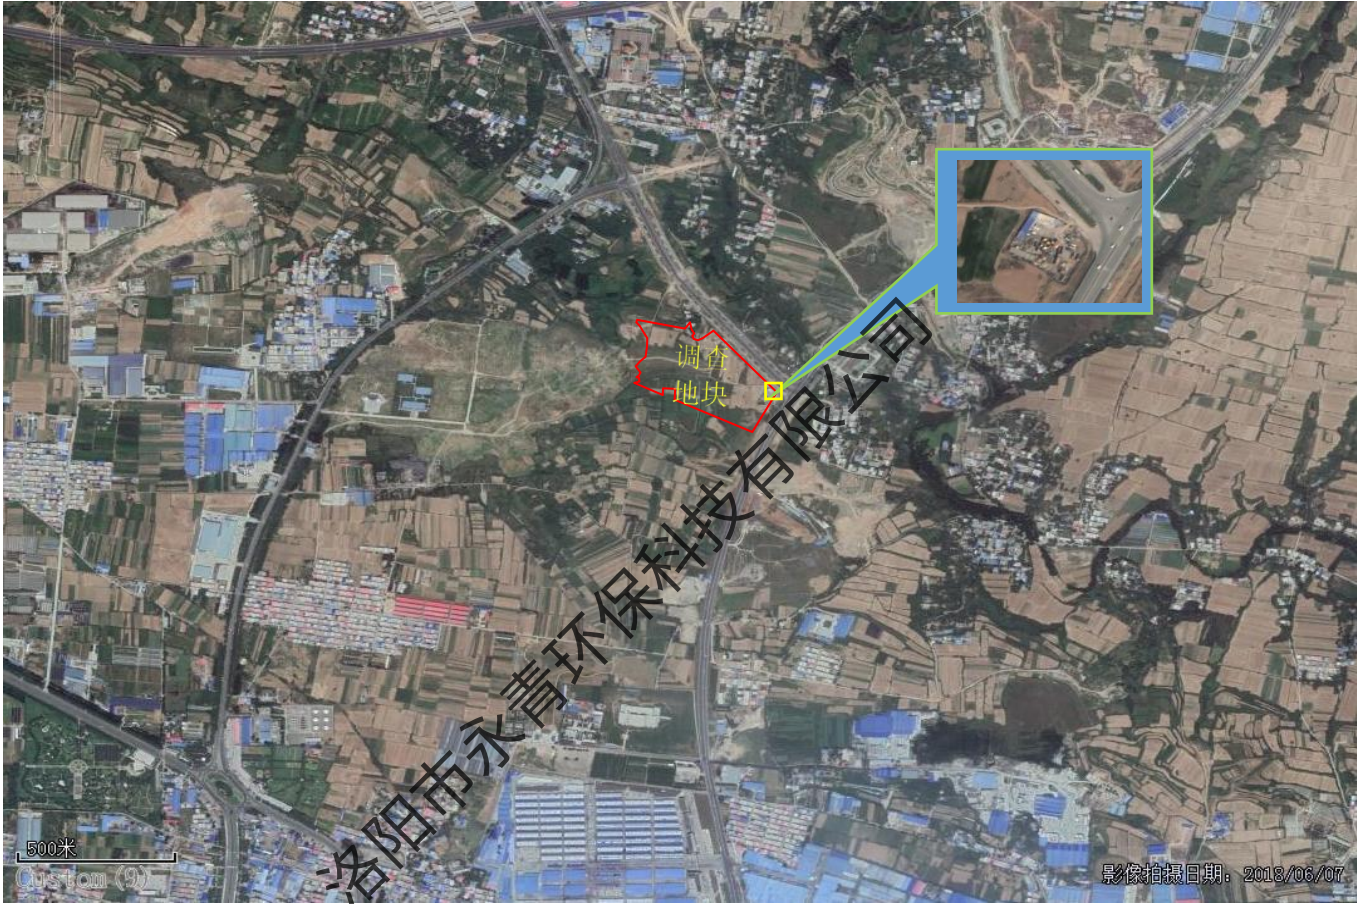
| | <p>历史影像时间：<br/>2018年6月7日</p> <p>通过将2018年卫星地图历史图片与该历史图片对比分析，并结合人员访谈，获取信息如下：项目地块在2018年及之前均为后李村农用地，调查地块东侧存在建筑物，为鼎王大道项目部，鼎王大道建成后，工作人员已撤离，项目部未拆除，不存在污染情况。调查地块历史上不存在生产性企业及其他可能产生污染的企业。</p> |

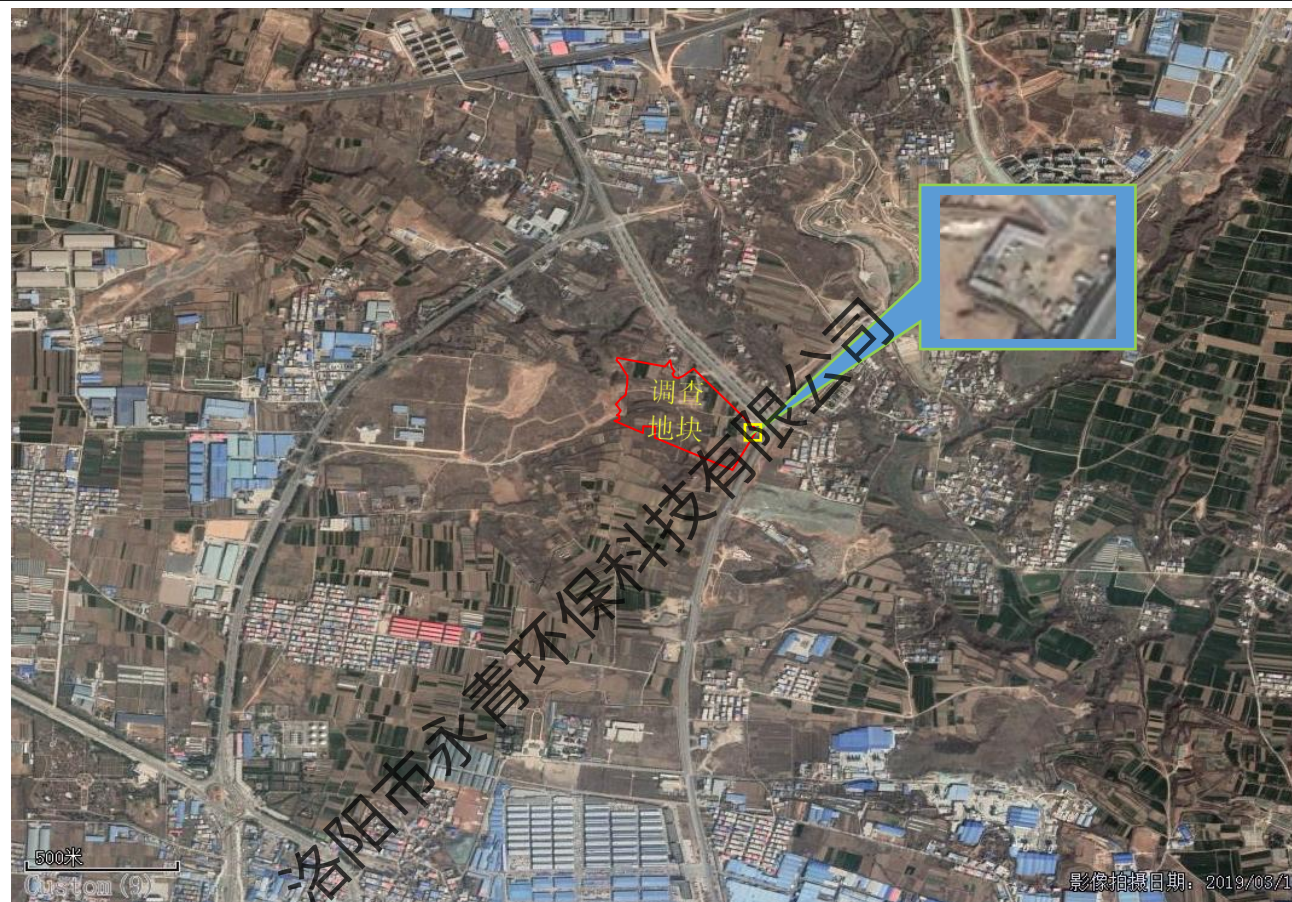
历史影像时间：  
2019年3月19日

通过将2019年卫星地图历史图片与该历史图片对比分析，并结合人员访谈，获取信息如下：项目地块在2019年及之前均为后李村农用地，调查地块东侧存在建筑物，为鼎王大道项目部，鼎王大道建成后，工作人员已撤离，项目部未拆除，不存在污染情况。调查地块历史上不存在生产性企业及其他可能产生污染的企业。

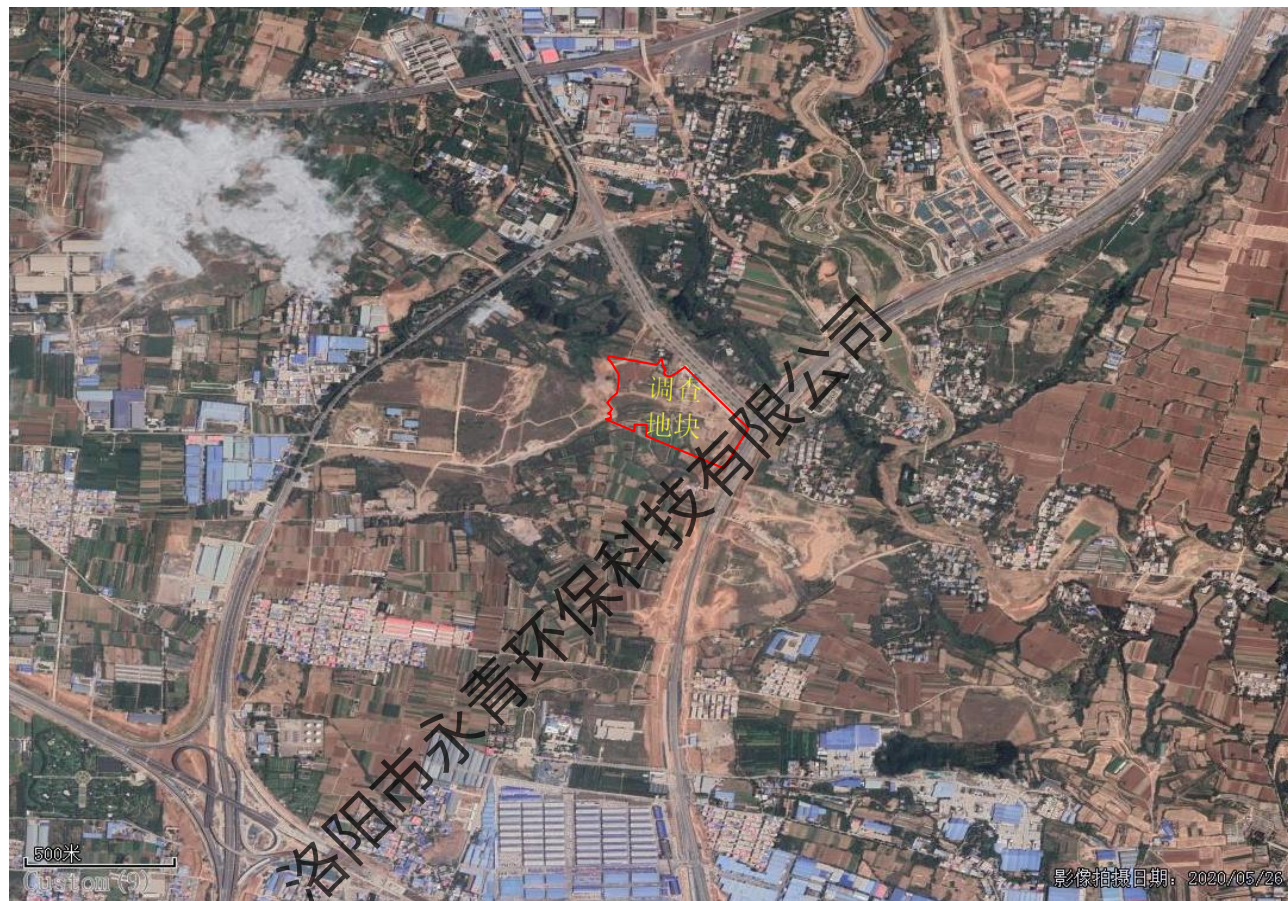
历史影像时间：  
2020年5月26日

通过将2020年卫星地图历史图片与该历史图片对比分析，并结合人员访谈，获取信息如下：项目地块在2020年及之前均为后李村农用地。2020年1月该地块出让给洛阳卓佑置业有限公司作为城镇住宅用地，调查地块历史上不存在生产性企业及其他可能产生污染的企业。

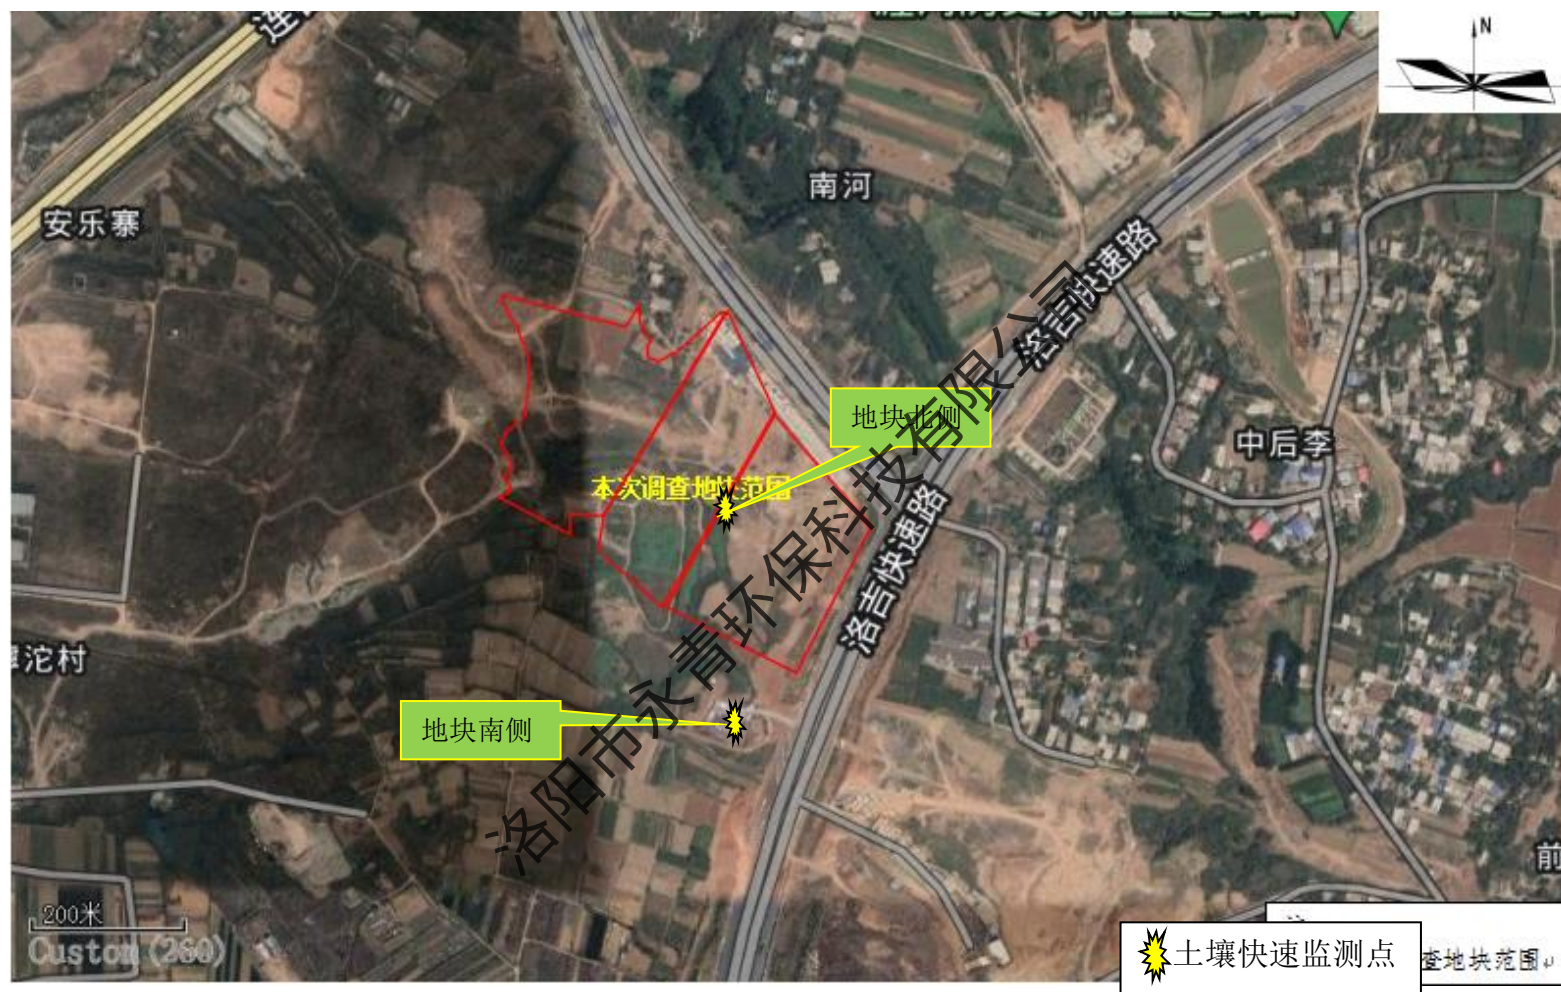
图3-2 土壤快检采样点位图

调查地块内为空地，尚未开工。经现场踏勘和走访调查，现状地块内无工业企业等排放有毒有害物质的污染源。为进一步说明地块内土壤的情况，此次对地块内的土壤进行重金属快检和实验室分析检测，委托河南鼎晟检测技术有限公司2022年12月19日对地块内的土壤进行检测，检测数据显示该地块重金属未出现超标的情况，详见下表。

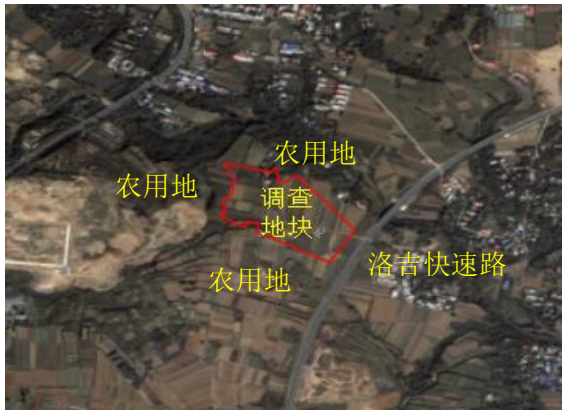
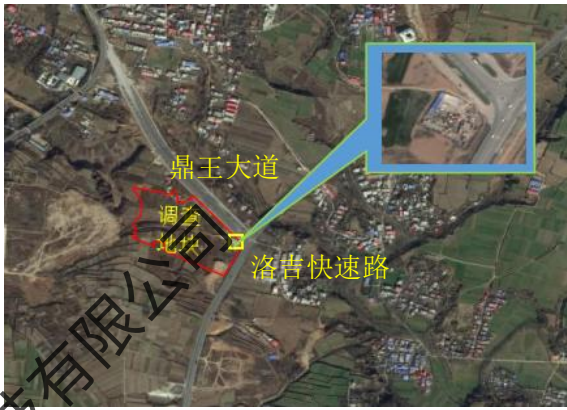
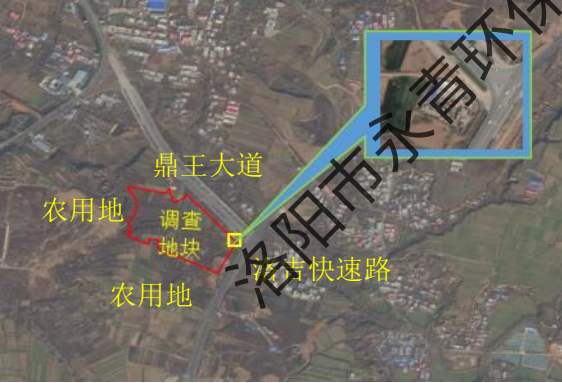
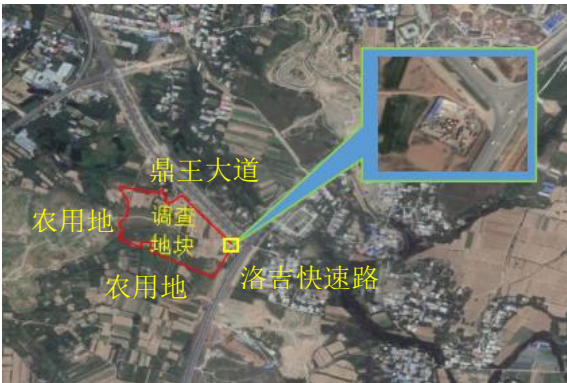
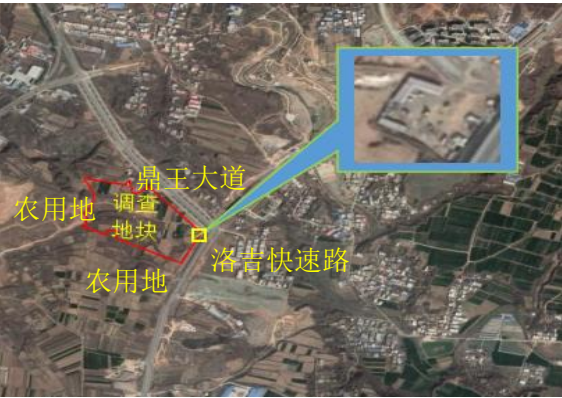
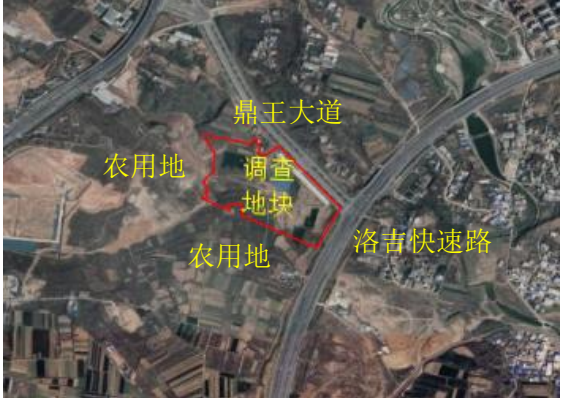
调查地块周围历史状况

| 2020年1月31日历史影像 | 2022年7月1日历史影像 |
|---|---|
| 根据现场踏勘结合人员访谈，调查地块东侧为洛吉快速路，北侧为鼎王大道，南侧和西侧一直为农用地，北侧；该地块周边历史时期不存在生产性企业及其他可能产生污染的企业，所以不存在污染。 | |
