洛阳万福置业有限公司万福公馆项目
土壤污染状况调查报告（第一阶段）

编制单位：河南松青环保科技有限公司

2023 年 1 月

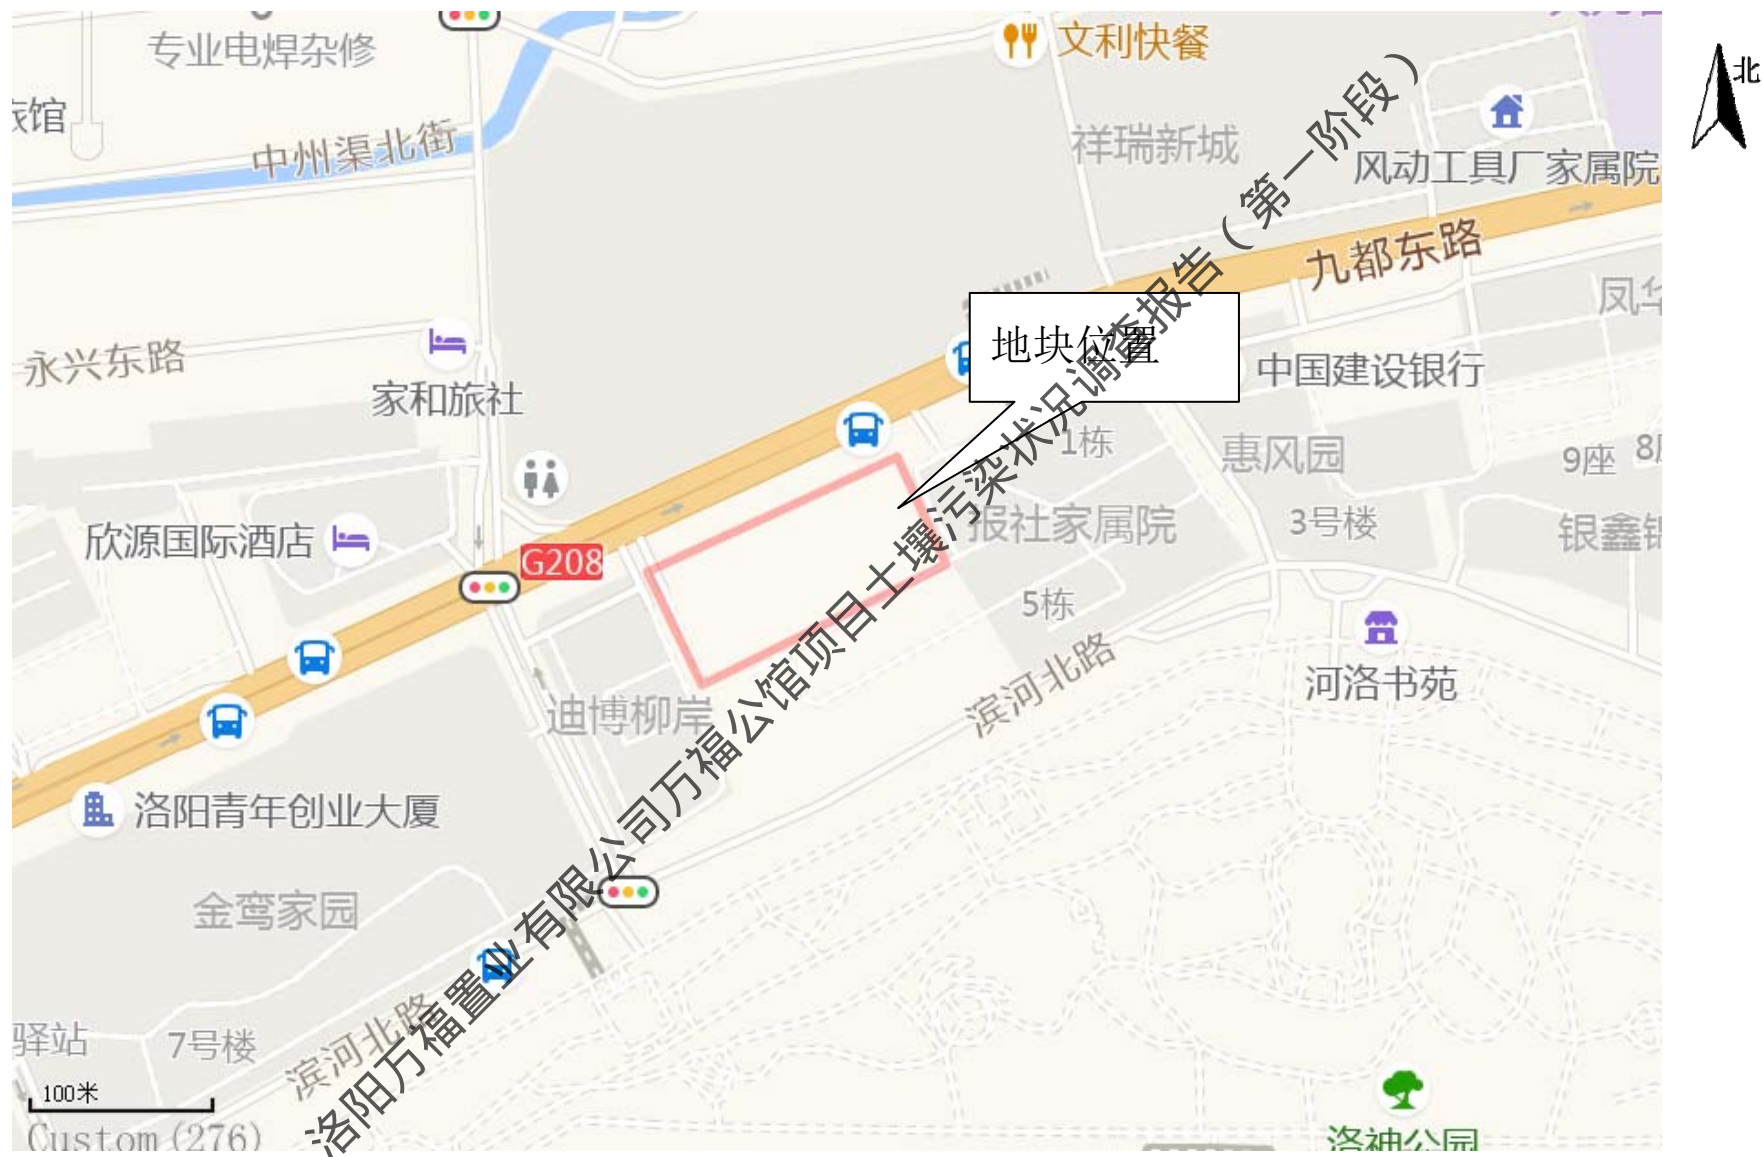
图 2-1 地理位置图

纬 34°40'25.95"。总用地面积为 10818.006m²，地块西侧为迪博柳岸小区，南侧、东侧为洛阳日报社家属院，北侧为九都路，隔路为祥瑞新城小区。本次针对该地块范围内及地块周边范围（周边 1km）进行调查。调查地块位置见图 2-1，勘测定界图见图 2-2，调查地块范围见图 2-3，拐点坐标见表 2-1。

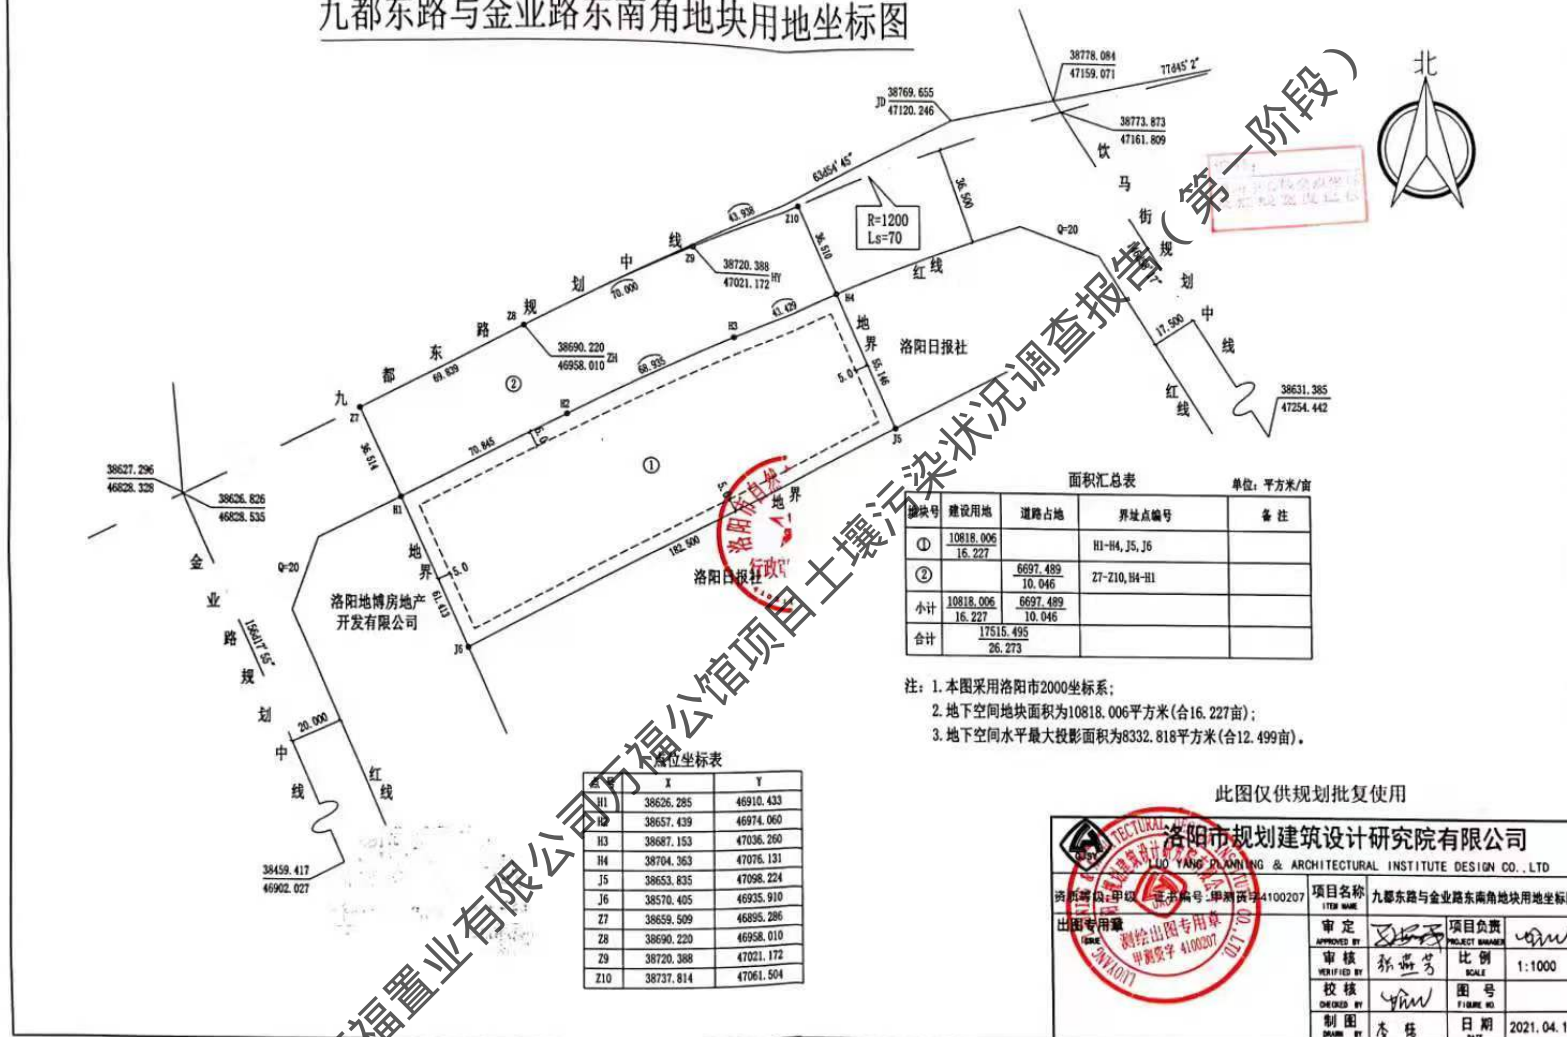
图 2-2 地块用地坐标图

九都东路与金业路东南角地块用地坐标图

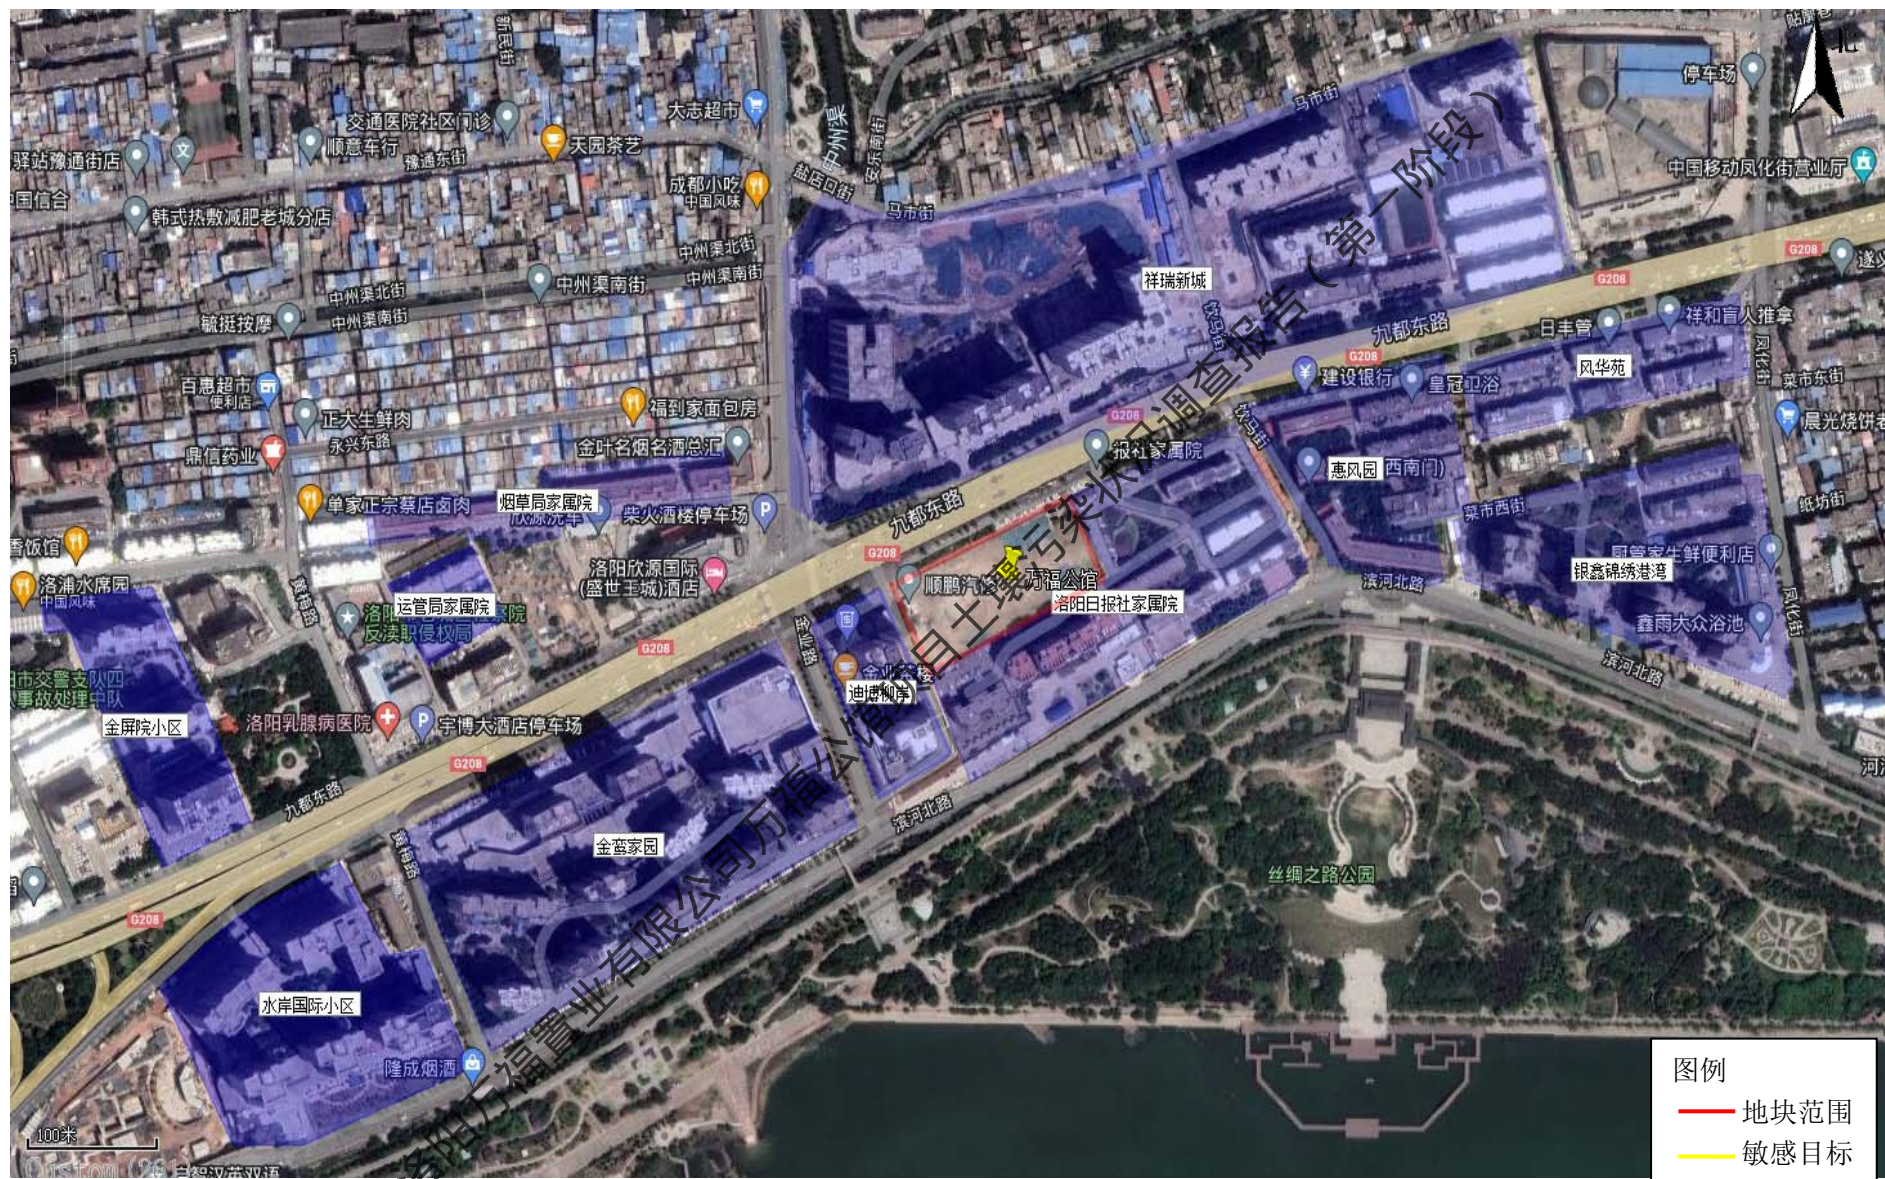
图 3-1 调查地块周边敏感目标分布图

根据调查地块周边环境的现场踏勘，调查地块周边 1km 范围内敏感目标见图 3-1、图 3-2 和表 3-1。

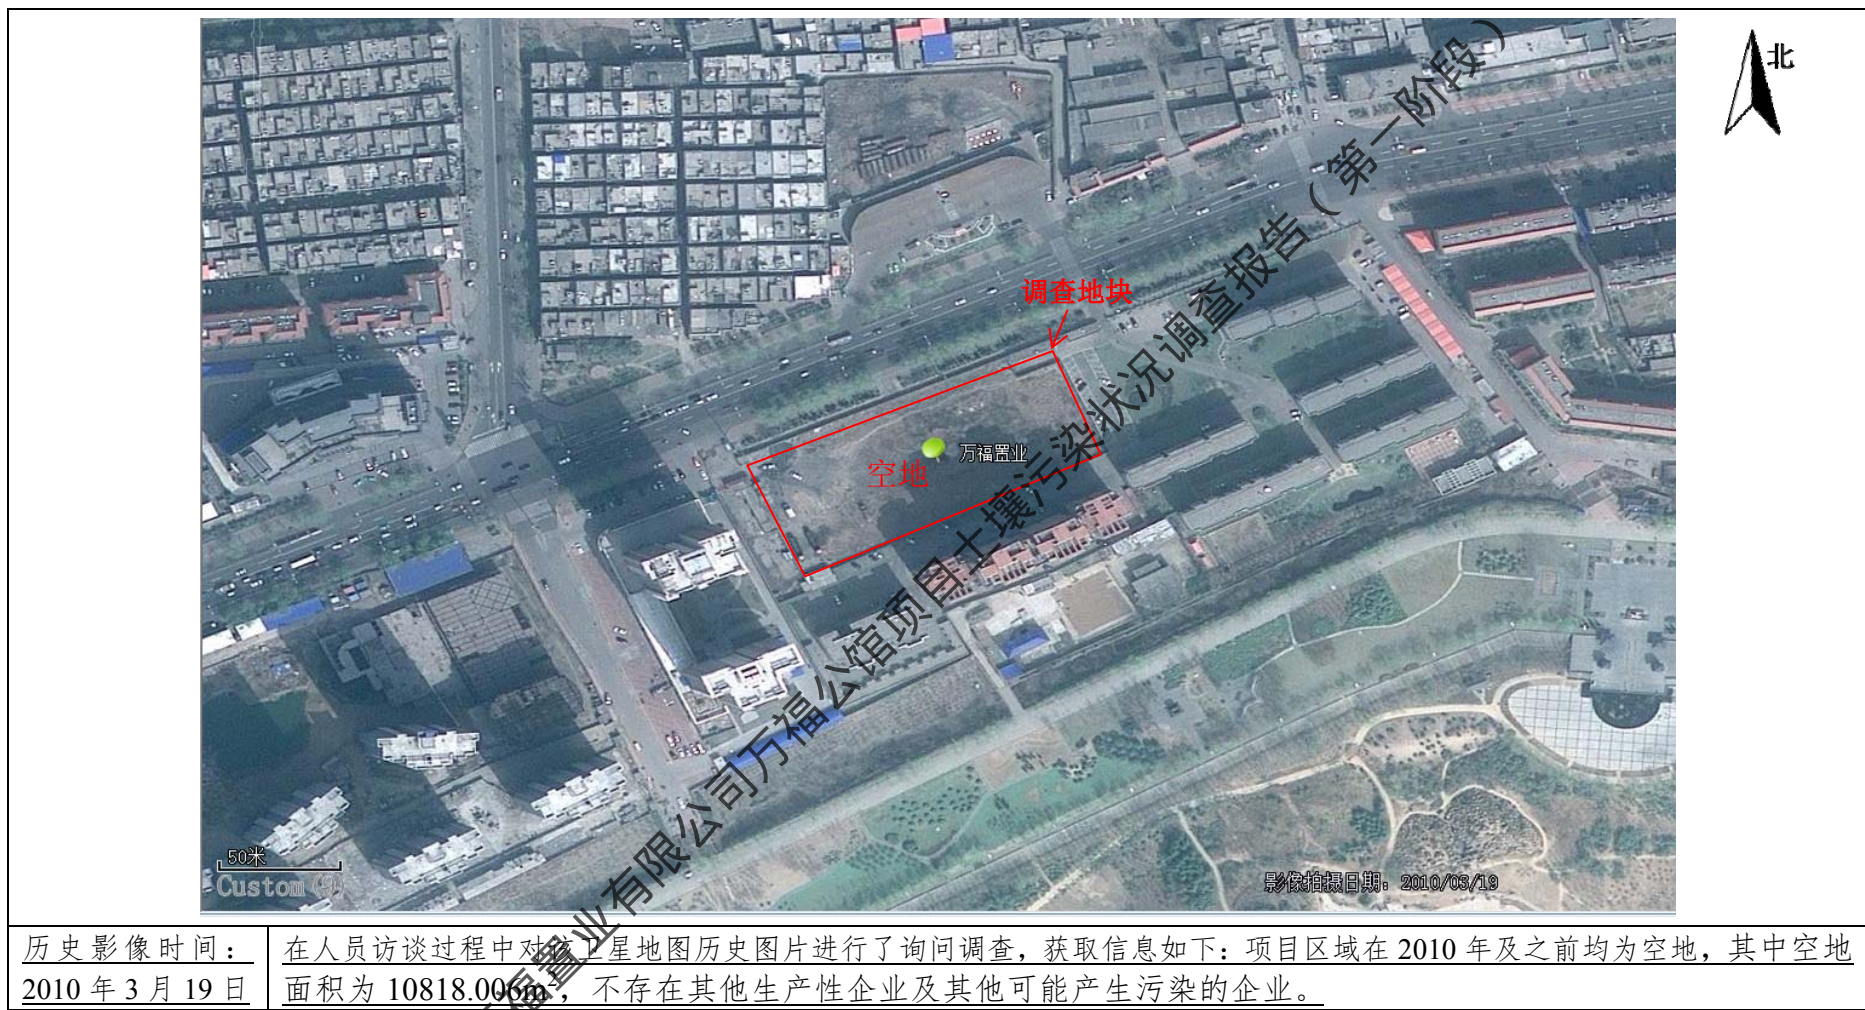
本次调查地块卫星影像图及分析如下。

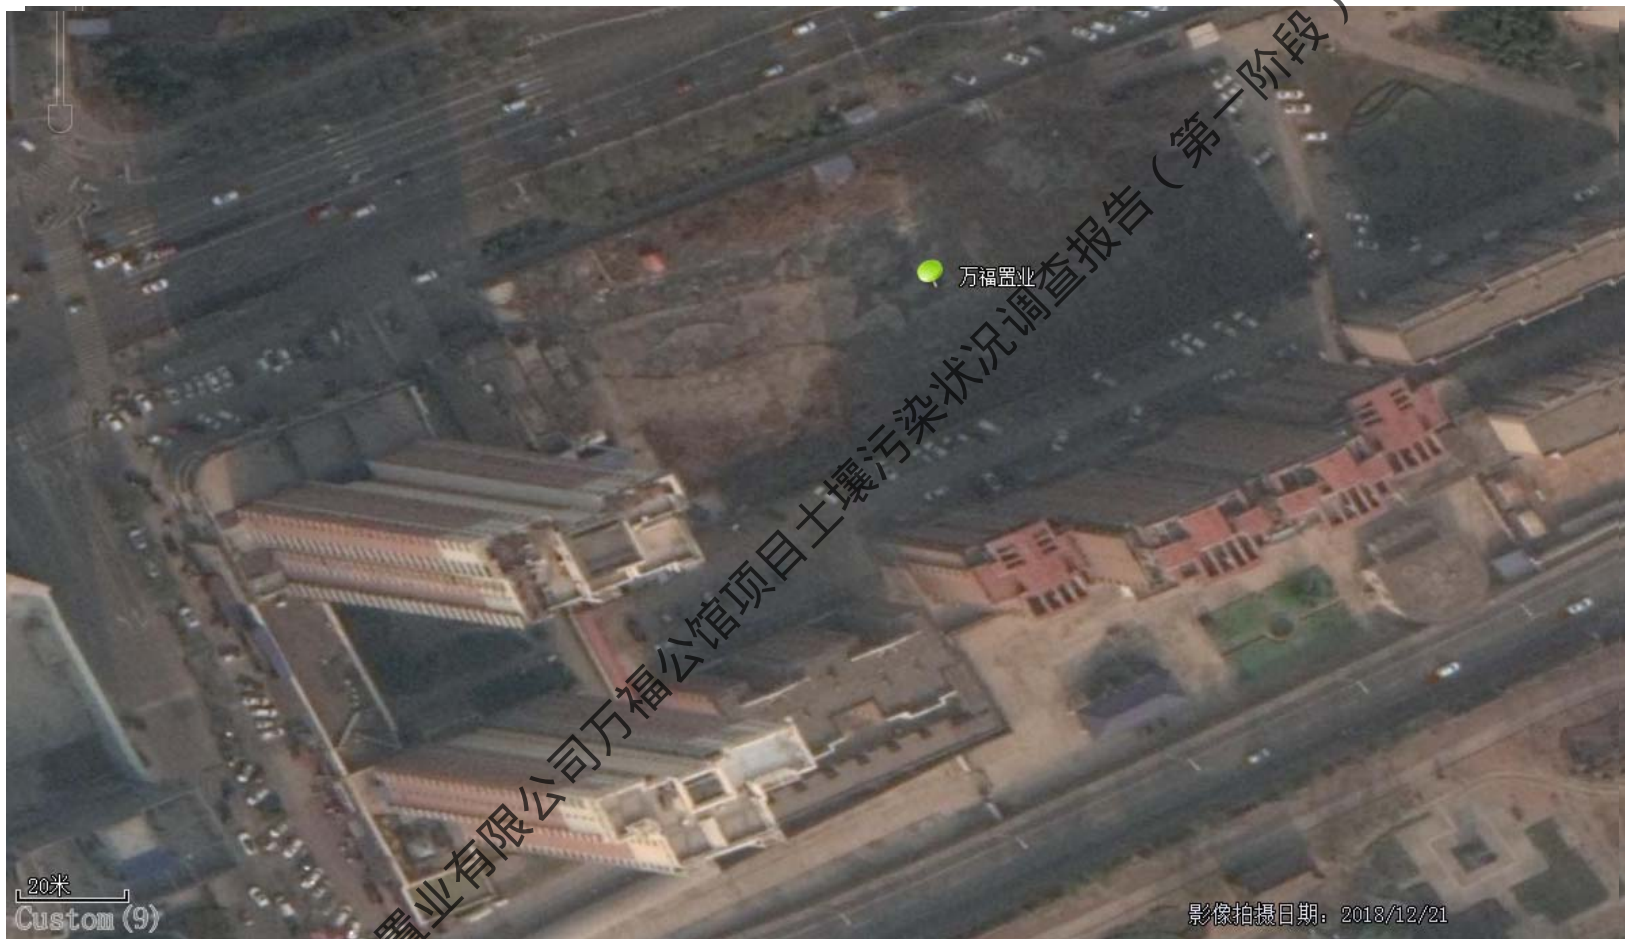
历史影像时间： 2018年12月21日	通过将2010年卫星地图历史图片与该历史图片对比分析，并结合人员访谈，在2010年~2018年12月时间段内，该地块未有人为的变化，仍为空地，空地面积为10818.006m ² ，不存在其他生产性企业及其他可能产生污染的企业。
------------------------	--

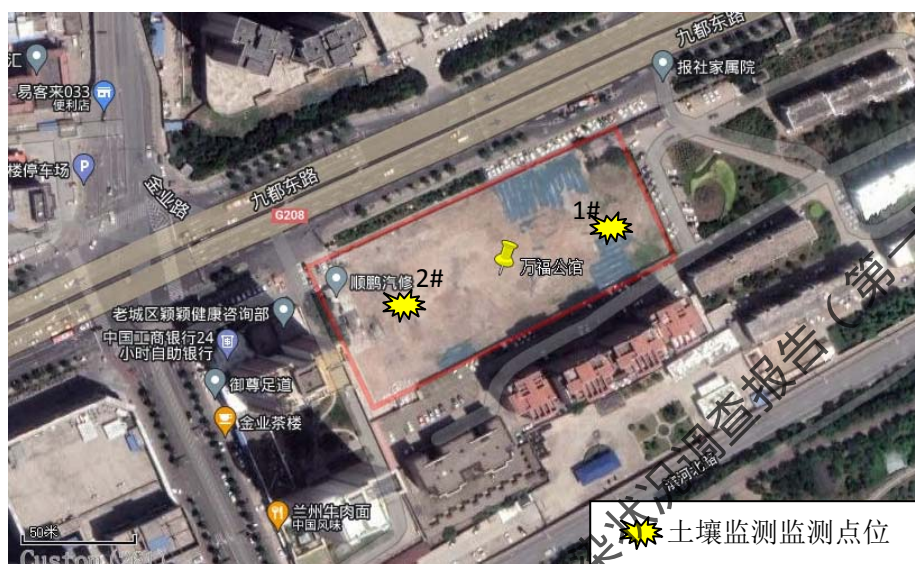
图1 快检检测点位图

经现场踏勘和走访调查，本地块一直为空地，无工业企业、固废堆存场所等排放有毒有害物质的污染源。为进一步说明地块内土壤的情况，此次对地块内的土壤进行重金属快检，因此，洛阳万福置业有限公司委托洛阳市达峰环境检测有限公司于2023年1月10日对地块内2个点位的土壤进行重金属快检。本地块一直为空地，因此本次监测点位的布设采用系统随机布点法，共设置2个监测点位。

因地块一直为空地，周边无工业企业、固废堆存场所等排放有毒有害物质的污染源，故将监测点设在调查地块的东侧及西侧，根据检测结果可知，快检数据显示该地块土壤重金属未出现超标的情况，具体快速监测结果见下表。

点位名称	采样深度	XRF 读数					
		砷（As）	镉（Cd）	铜（Cu）	铅（Pb）	汞（Hg）	镍（Ni）
1#项目地块内 东侧	0-0.5m	7	ND	56	48	ND	77
2#项目地块内 西侧	0-0.5m	8	ND	70	39	ND	65
土壤环境质量 建设用地 土壤污染风险管控标准 (试行)(GB36600-2018) 第一类用地筛选值		20	20	2000	400	8	150

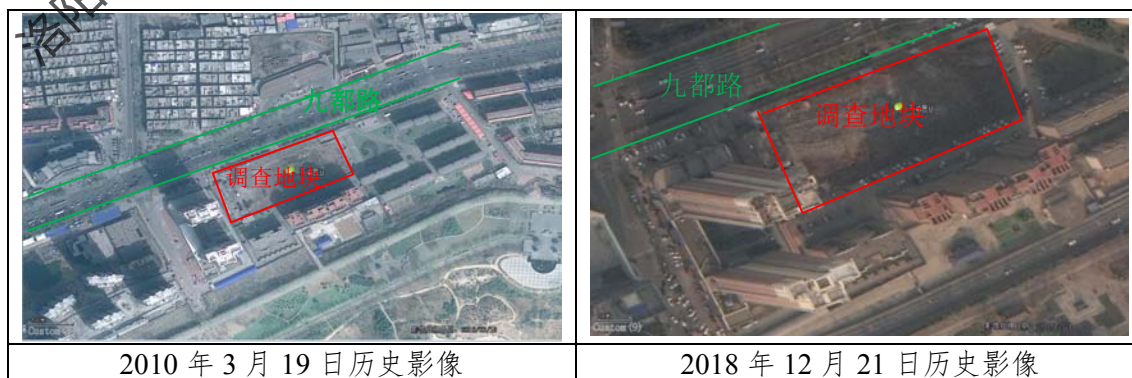
调查地块北侧现状和历史

根据现场踏勘，结合人员访谈，同时查阅地块周边相邻北侧地块卫星影像图，得到如下信息：调查地块北侧为九都路。2010 年 3 月-2018 年 12 月，该地块基本保持不变该地块历史时期不存在生产性企业及其他可能产生污染的企业。

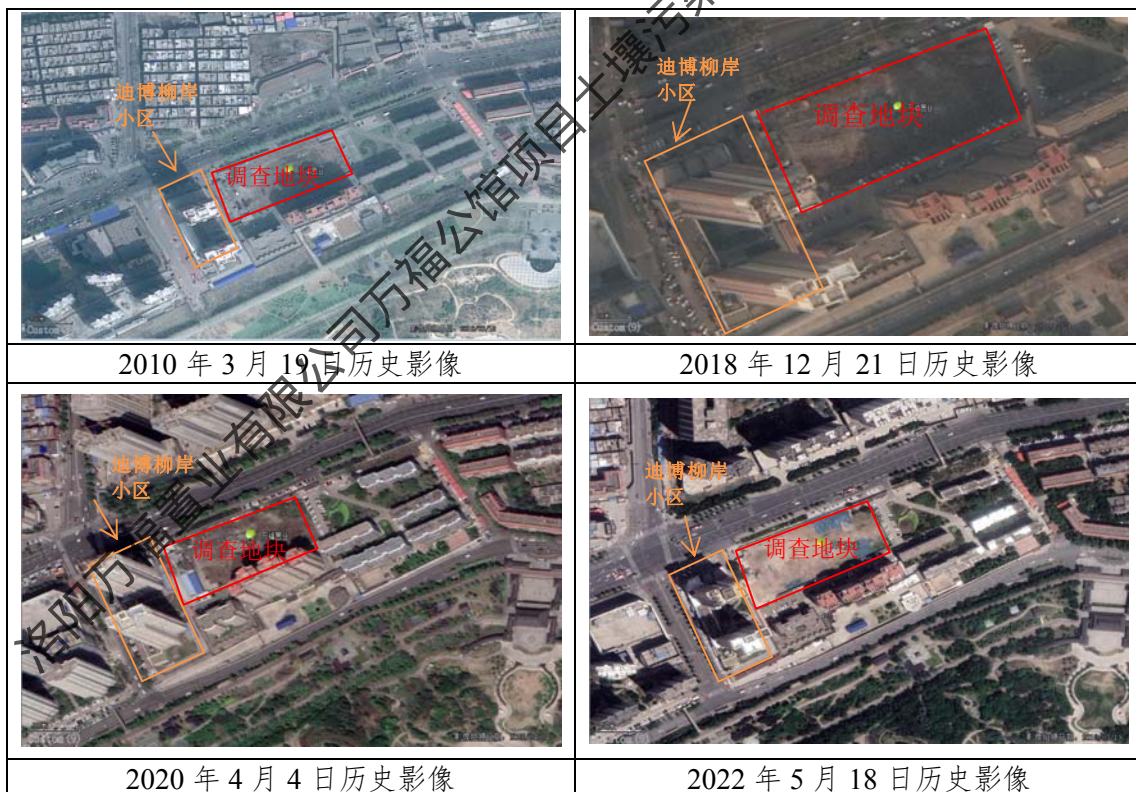
调查地块西侧现状和历史

根据现场踏勘，结合人员访谈，同时查阅地块周边相邻西侧地块卫星影像图，得到如下信息：调查地块西侧为迪博柳岸小区。2010

年 3 月-至今，该地块基本保持不变，该地块历史时期不存在生产性企业及其他可能产生污染的企业。

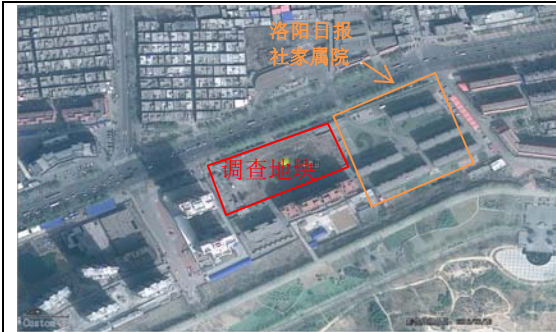
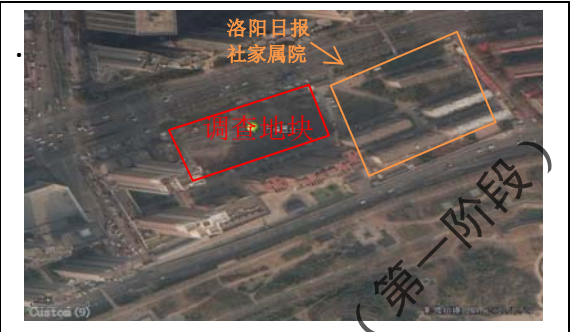
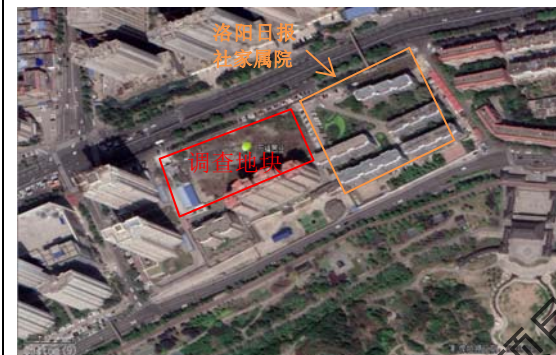
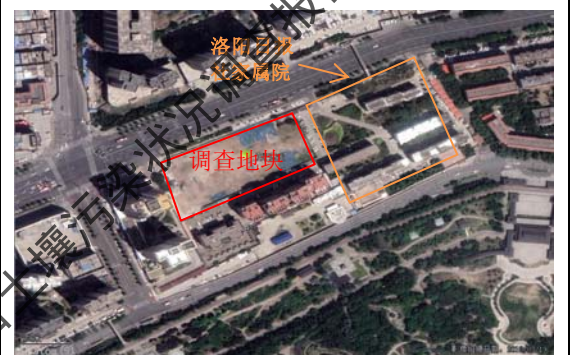
调查地块东侧现状和历史

2010 年 3 月 19 日历史影像	2018 年 12 月 21 日历史影像

2020 年 4 月 4 日历史影像	2022 年 5 月 18 日历史影像

根据现场踏勘，结合人员访谈，同时查阅地块周边相邻东侧地块卫星影像图，得到如下信息：调查地块东侧为洛阳日报社家属院。2010 年 3 月-至今，该地块基本保持不变，该地块历史时期不存在生产性企业及其他可能产生污染的企业。

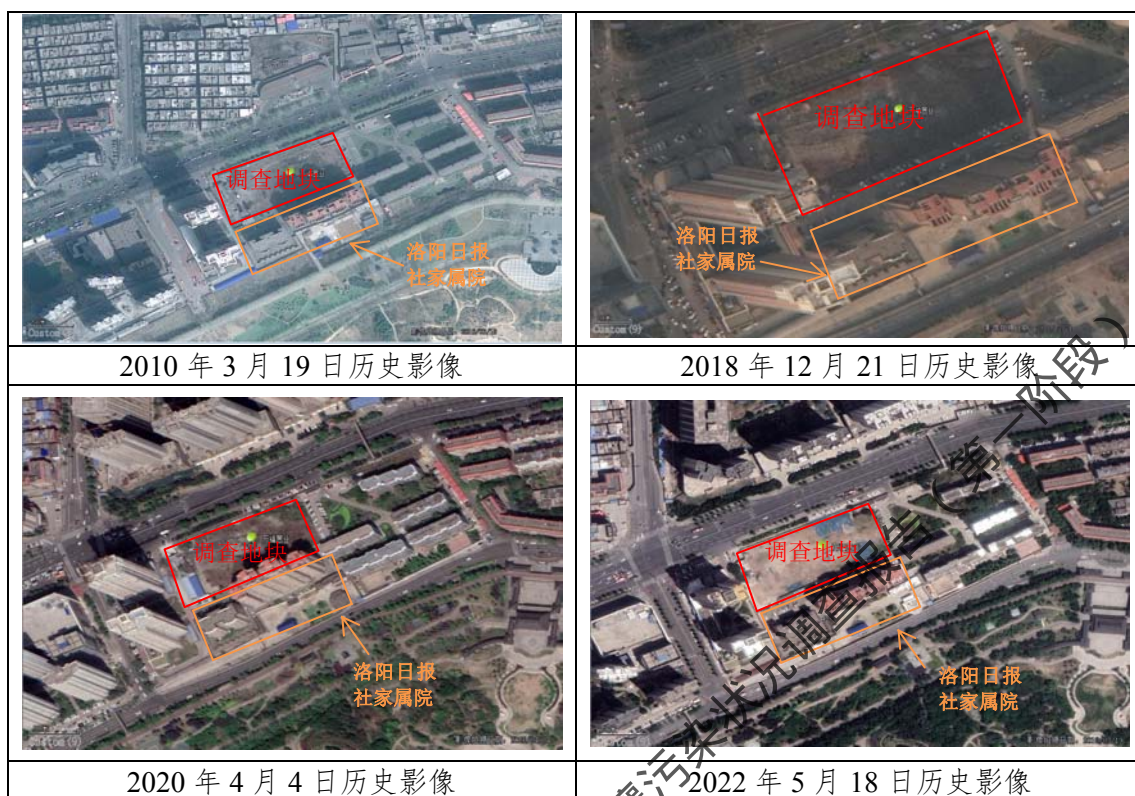
调查地块南侧现状和历史

根据现场踏勘，结合人员访谈，同时查阅地块周边相邻南侧地块卫星影像图，得到如下信息：调查地块南侧为洛阳日报社家属院。2010年3月-至今，该地块基本保持不变，该地块历史时期不存在生产性企业及其他可能产生污染的企业。
