洛阳市伊滨经开区（示范区）李村人民法庭
建设项目地块土壤污染状况调查报告
(第一阶段)

编制单位：洛阳市永青环保工程有限公司

2022 年 7 月

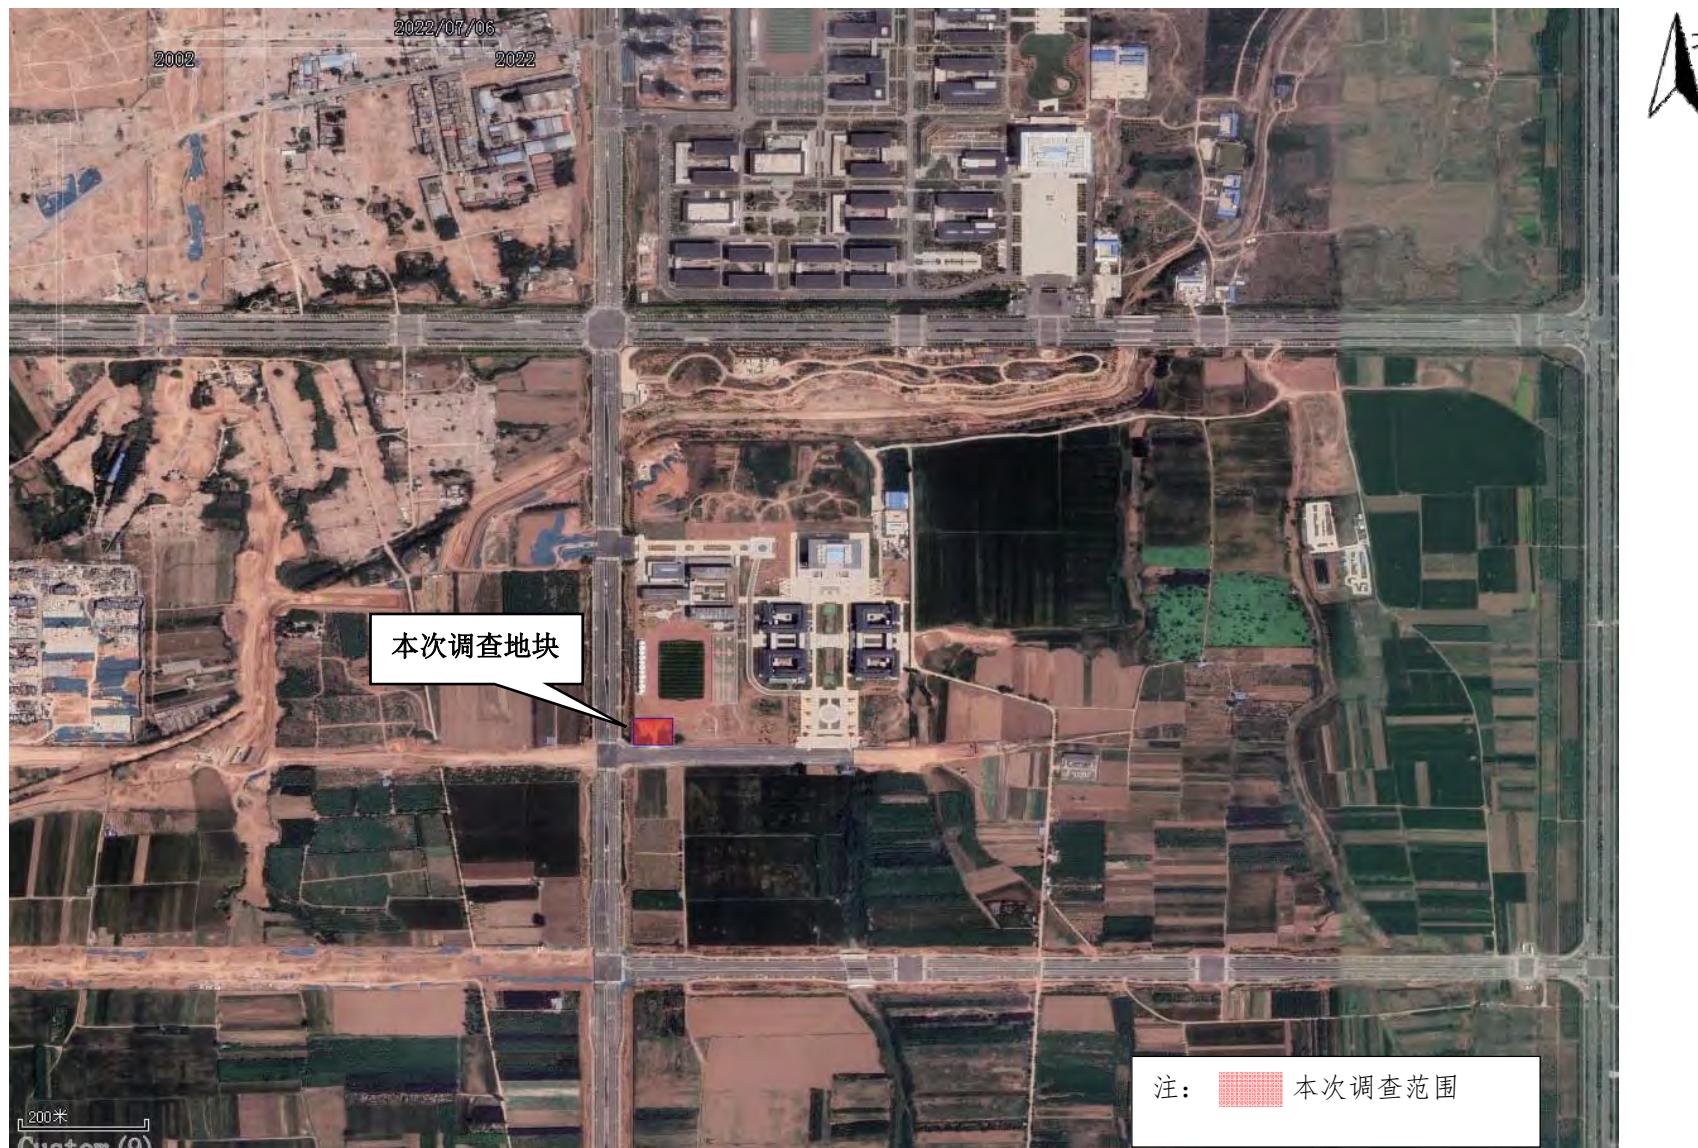
图 2-3 调查地块范围图

该地块位于位于河南省洛阳市伊滨区玉泉街与梁村路东北角，占地面积为 3000.055m²。地块西侧为玉泉街，隔路为农田；北侧为河南

中医药大学洛阳校区；东侧为河南中医药大学洛阳校区；南侧为梁村路，隔路为农田。本次针对该地块范围内及地块周边进行调查。调查地块位置见图 2-1，用地坐标图见图 2-2，调查范围见图 2-3，拐点坐标见表 2-1。

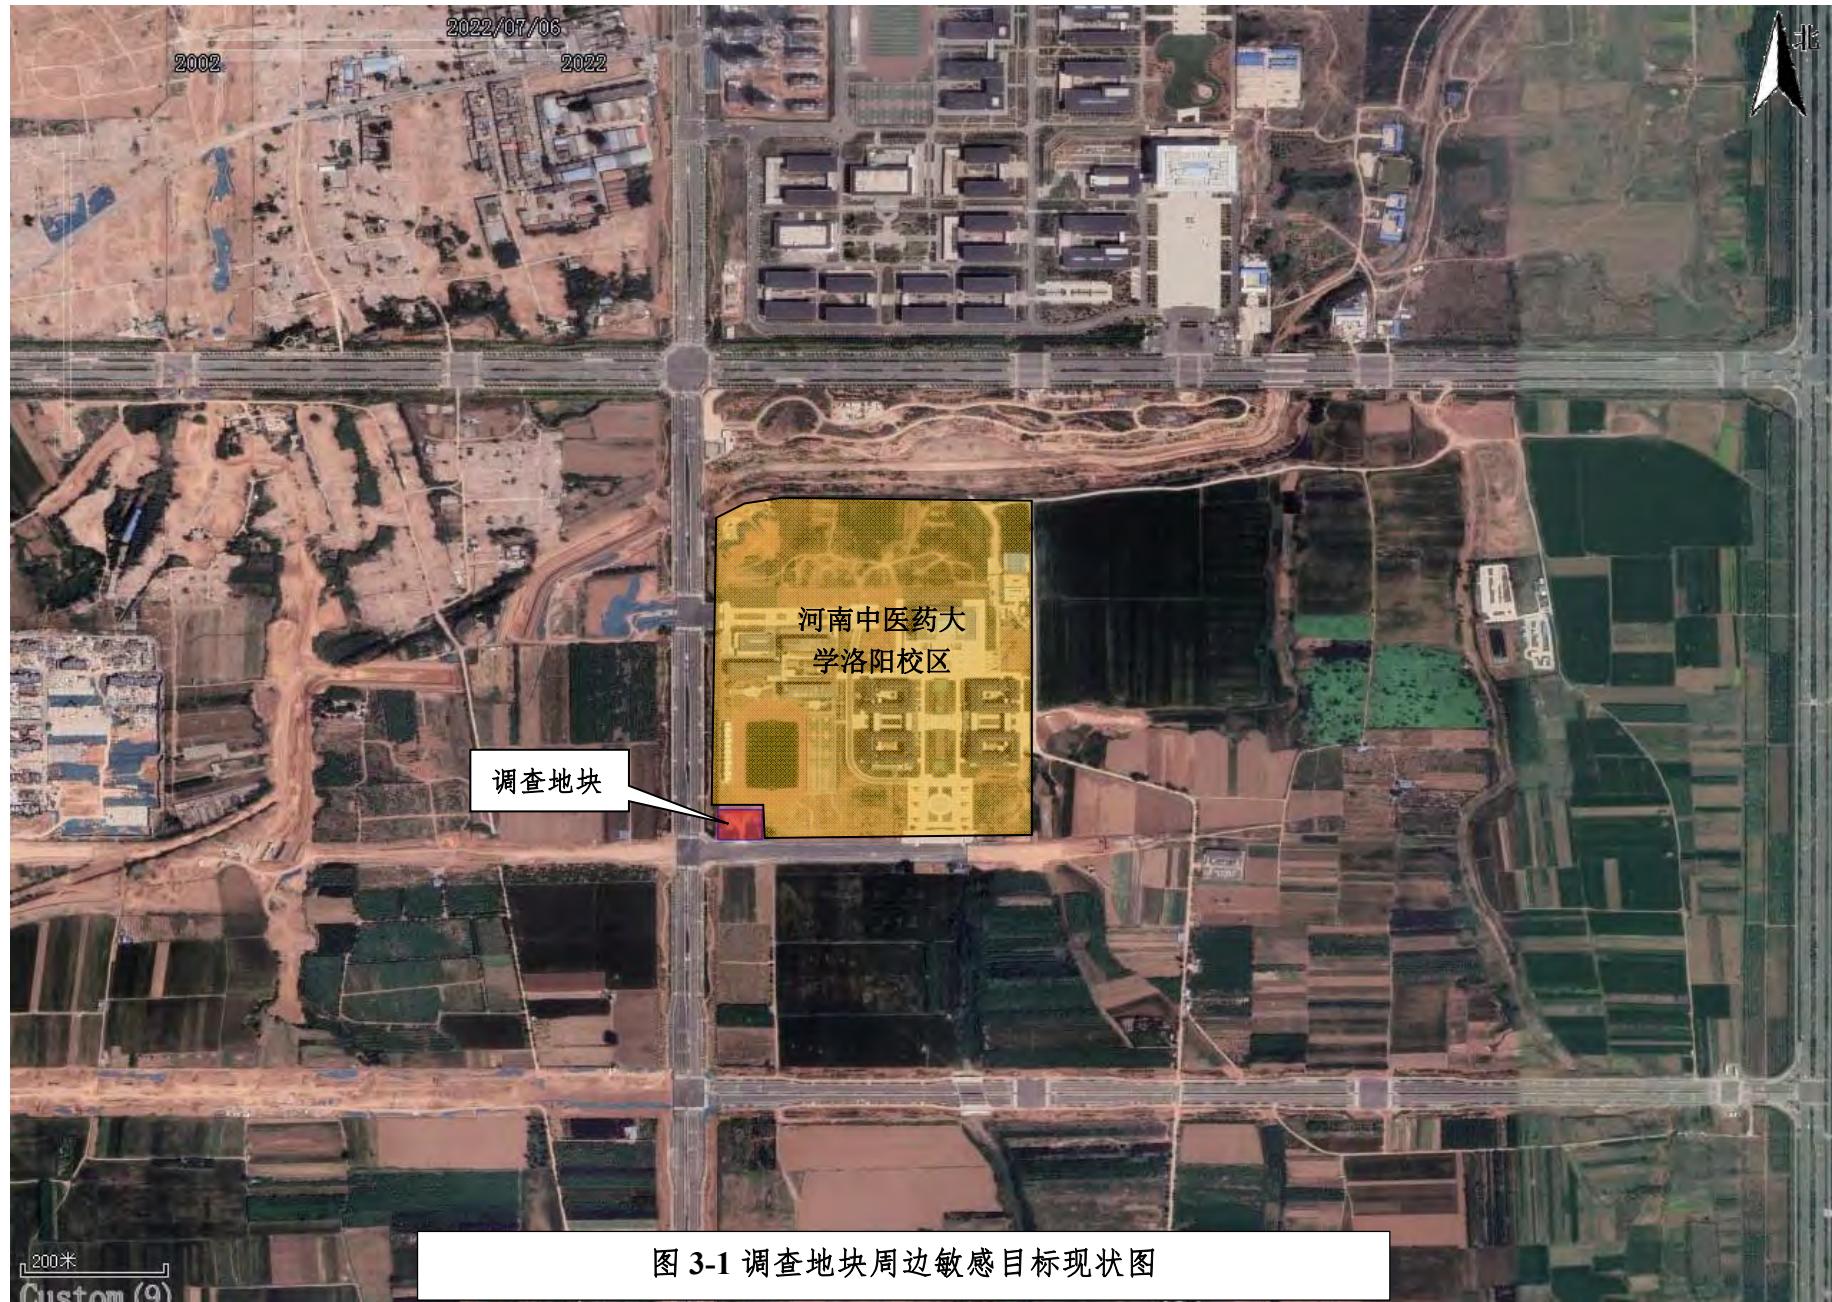
图 3-1 调查地块周边敏感目标现状图

根据调查地块周边环境的现场踏勘，调查地块周围敏感目标现状情况见图 3-1 和表 3-1。

序号	名称	方位	距离 (m)	备注
1	河南中医药大学洛阳校区	北、东	紧邻	学校

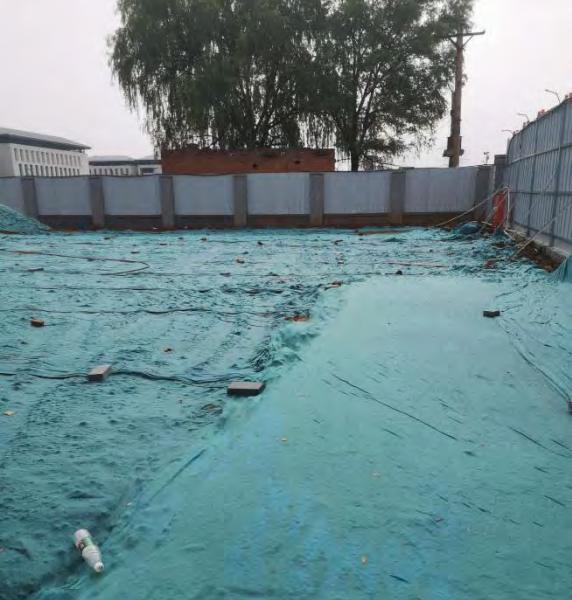
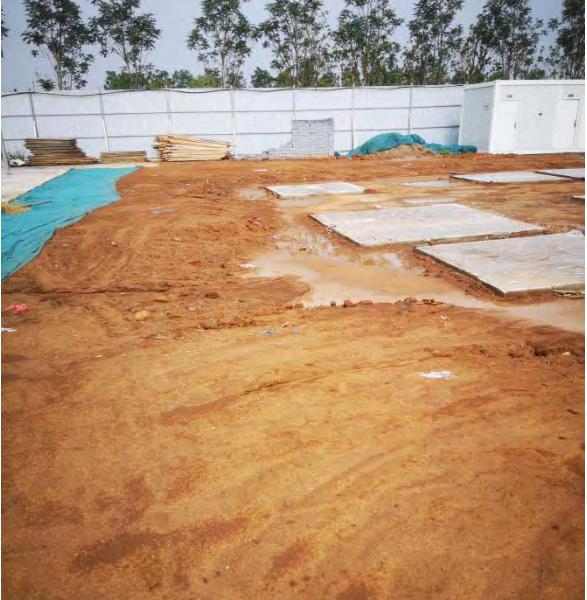
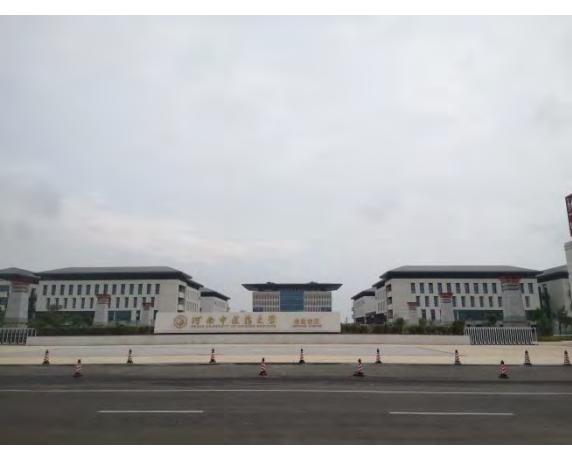
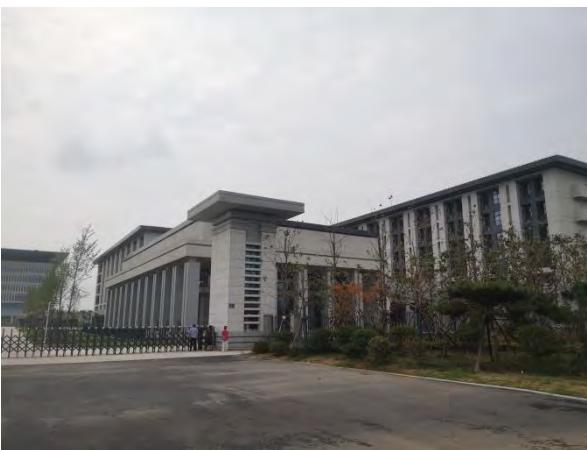
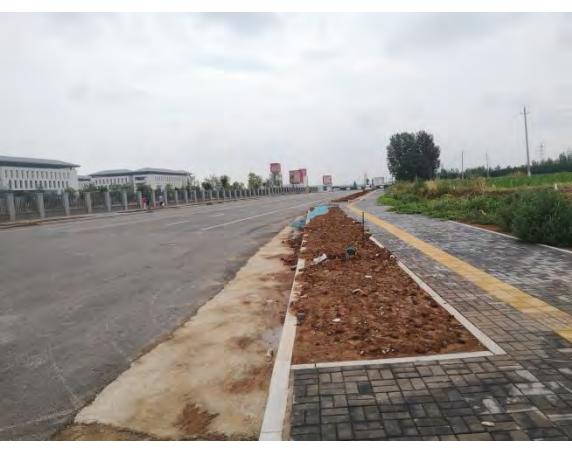
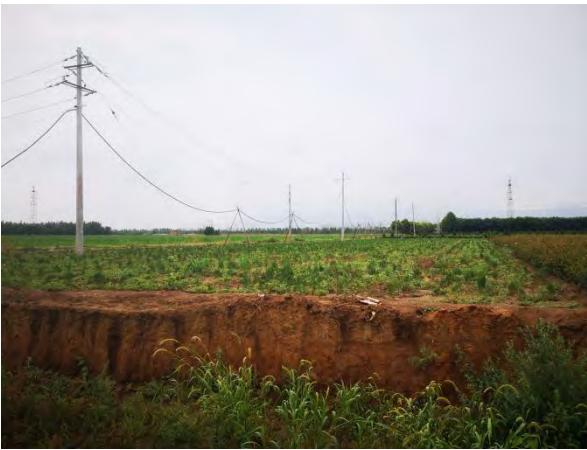
图 3-2 调查地块及四周敏感目标现状图

地块内现状	地块内现状

地块东侧河南中医药大学洛阳校区	地块北侧河南中医药大学洛阳校区

地块南侧梁村路	地块南侧隔路空地

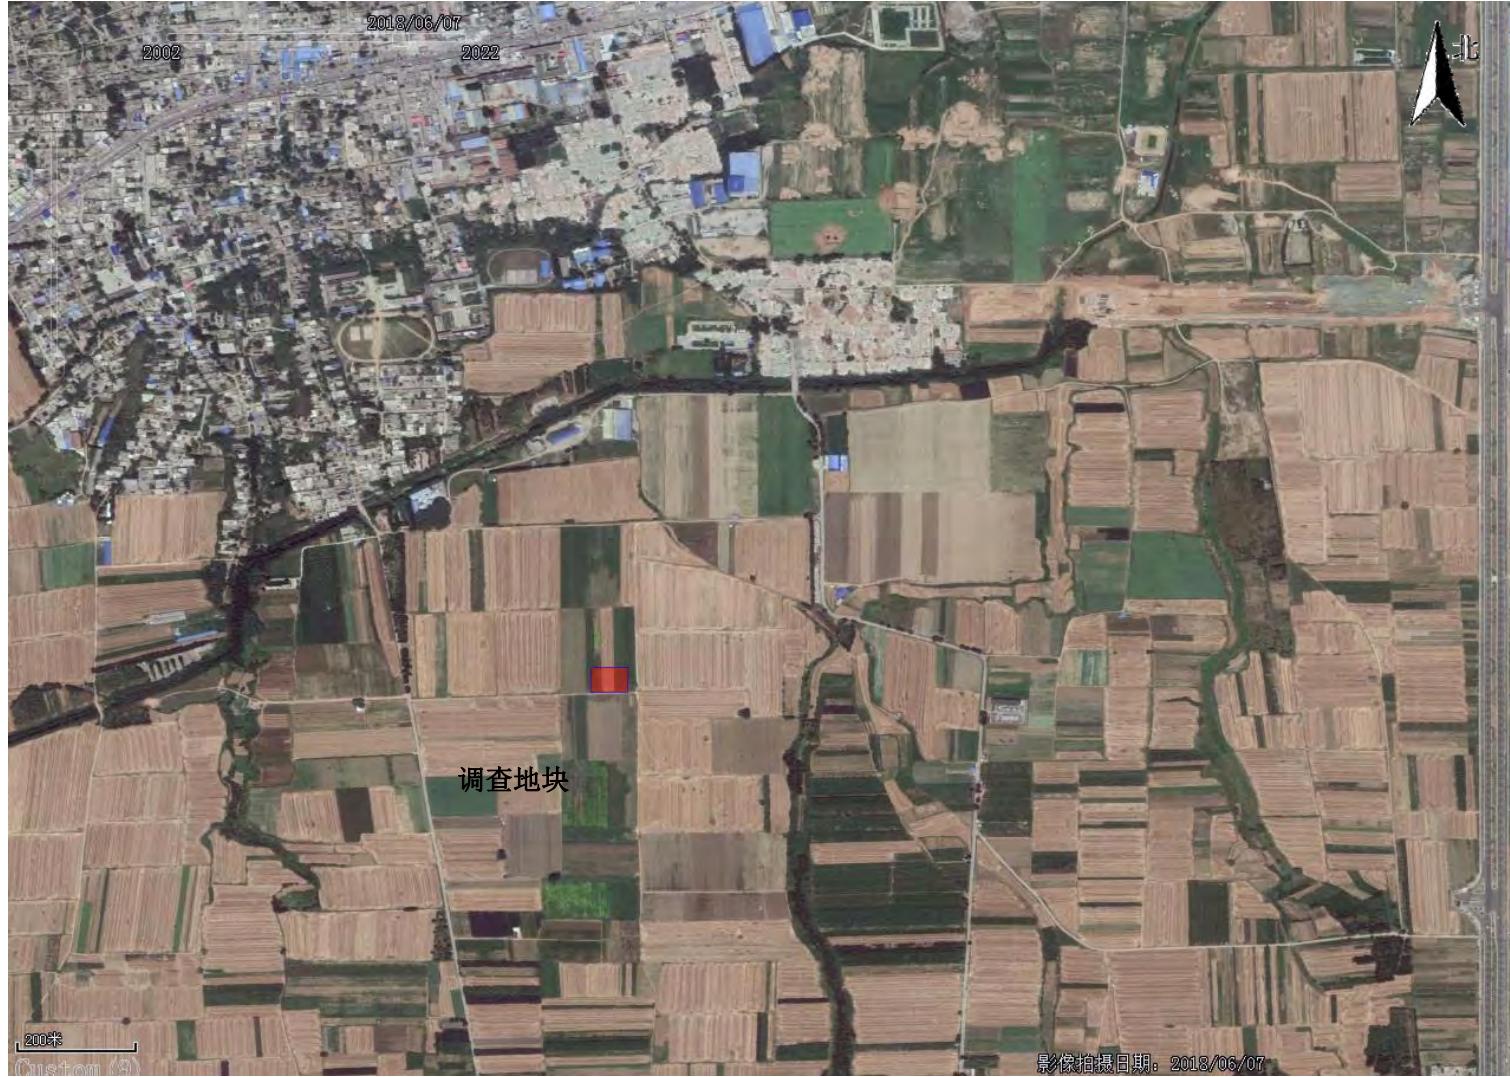
历史影像时间： 2018年6月7日	通过将2014年卫星地图历史图片与该历史图片对比分析，并结合人员访谈，在2014年~2018年6月7日时间段内，该地块一直为李南社区耕地，不存在生产型企业及其他可能产生污染的企业。
----------------------	--

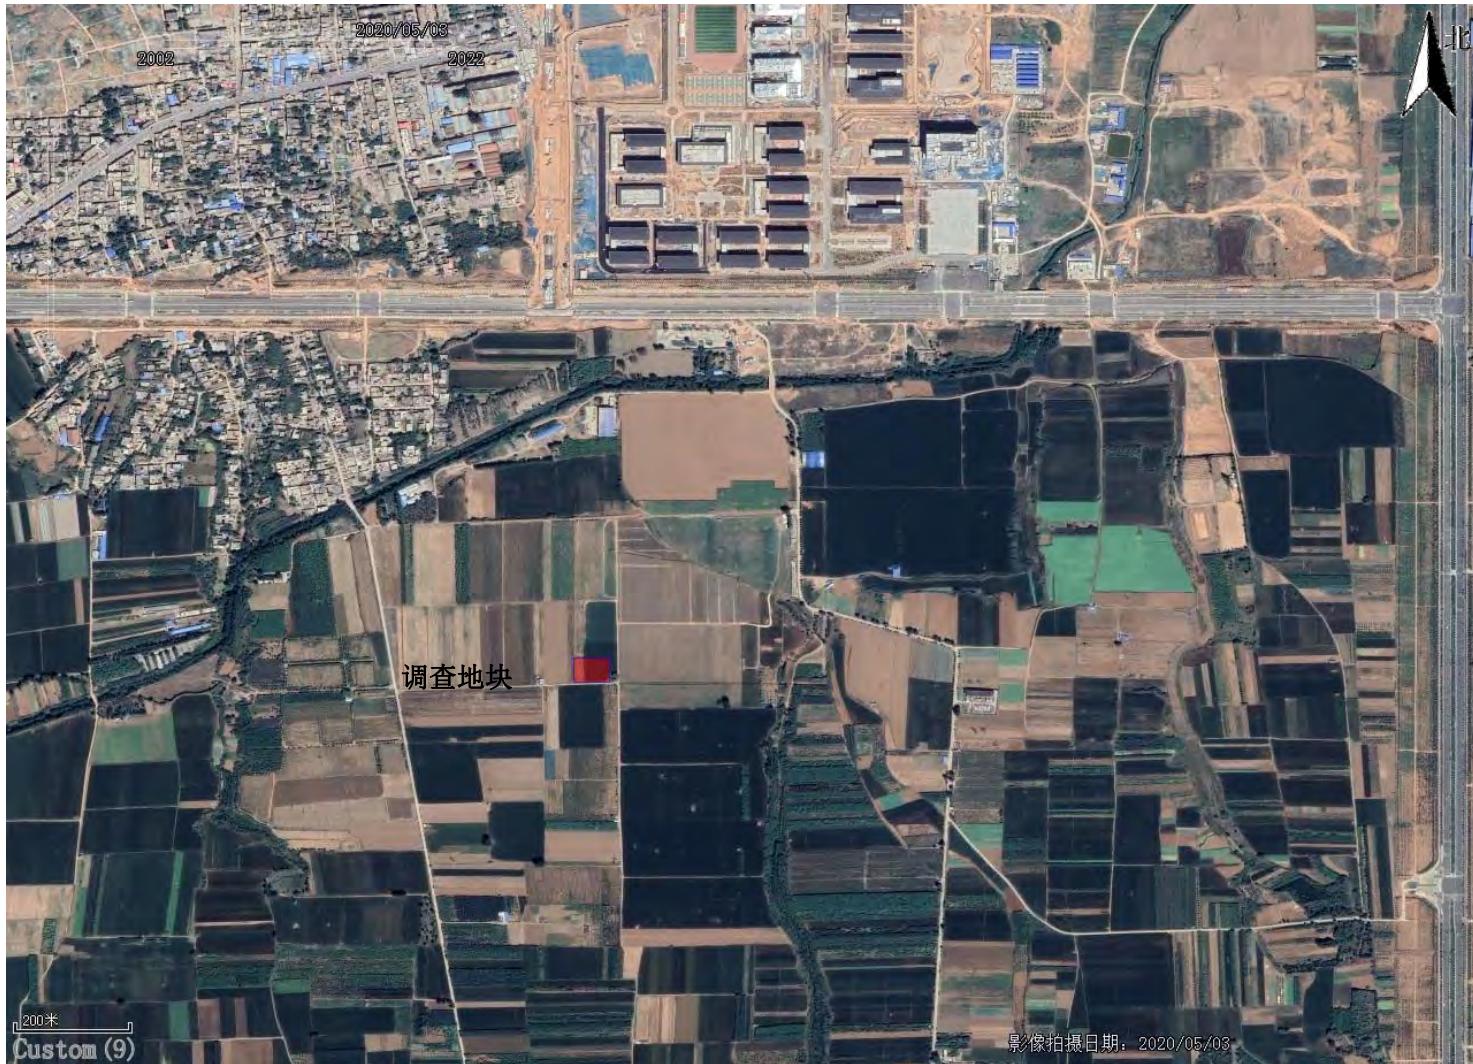
历史影像时间： 2020年5月8日	通过将2018年卫星地图历史图片与该历史图片对比分析，并结合人员访谈，在2018年~2020年5月8日时间段内，该地块一直为李南社区耕地，不存在生产型企业及其他可能产生污染的企业。
----------------------	--

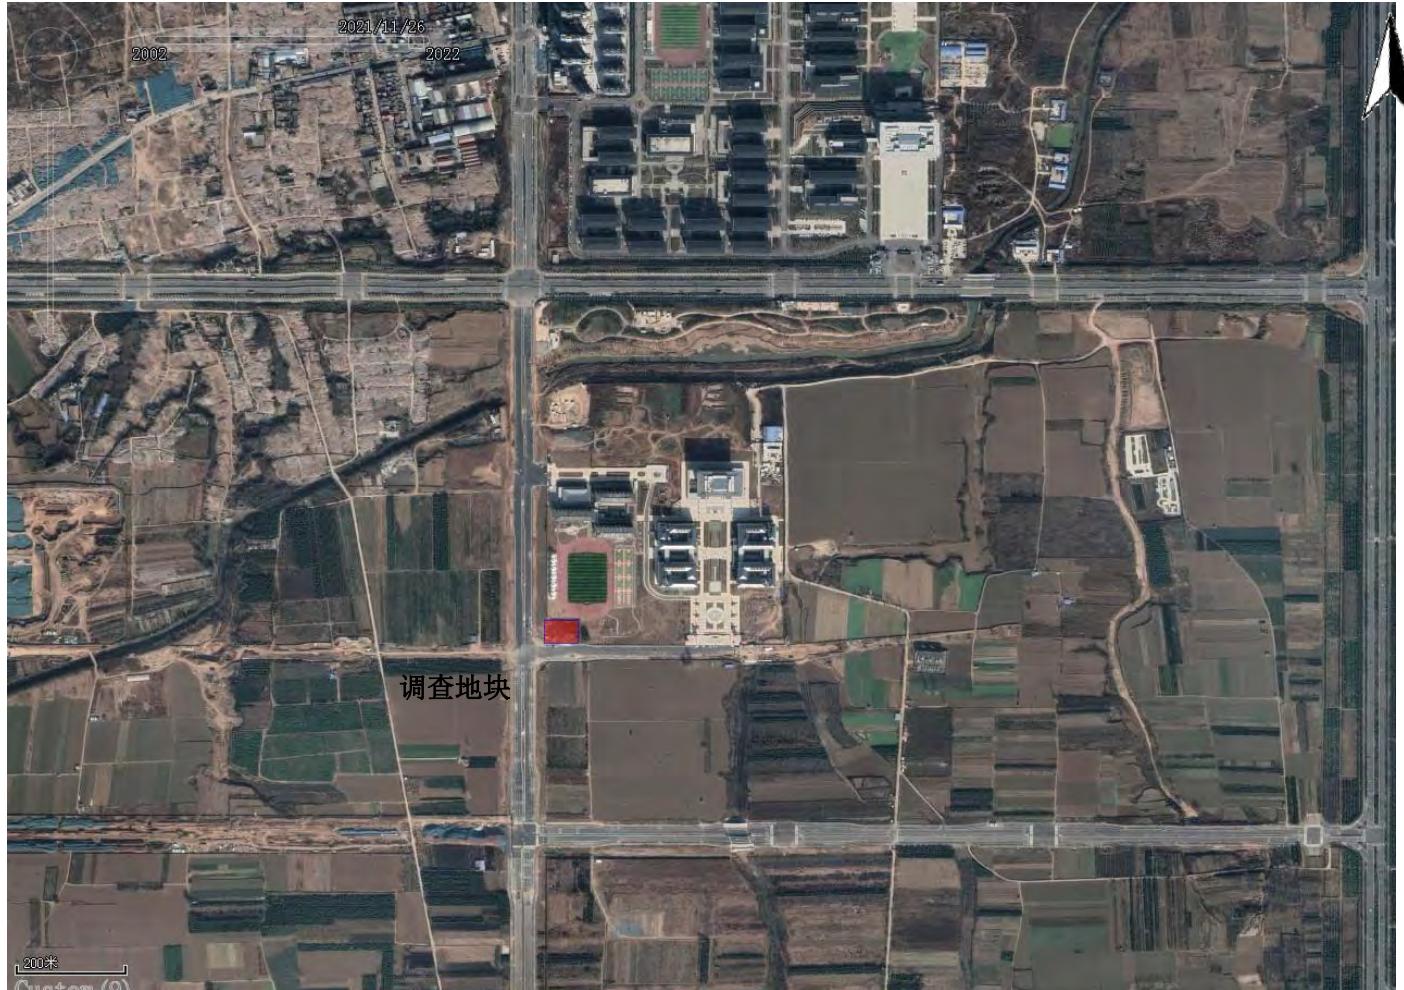
历史影像时间： 2021年11月26日	通过将2020年卫星地图历史图片与该历史图片对比分析，并结合人员访谈，在2020年~2021年11月26日时间段内，该地块划拨给伊滨经开区（示范区）法制信访局，用于李村人民法庭项目建设，现状为空地，不存在生产型企业及其他可能产生污染的企业。
------------------------	--

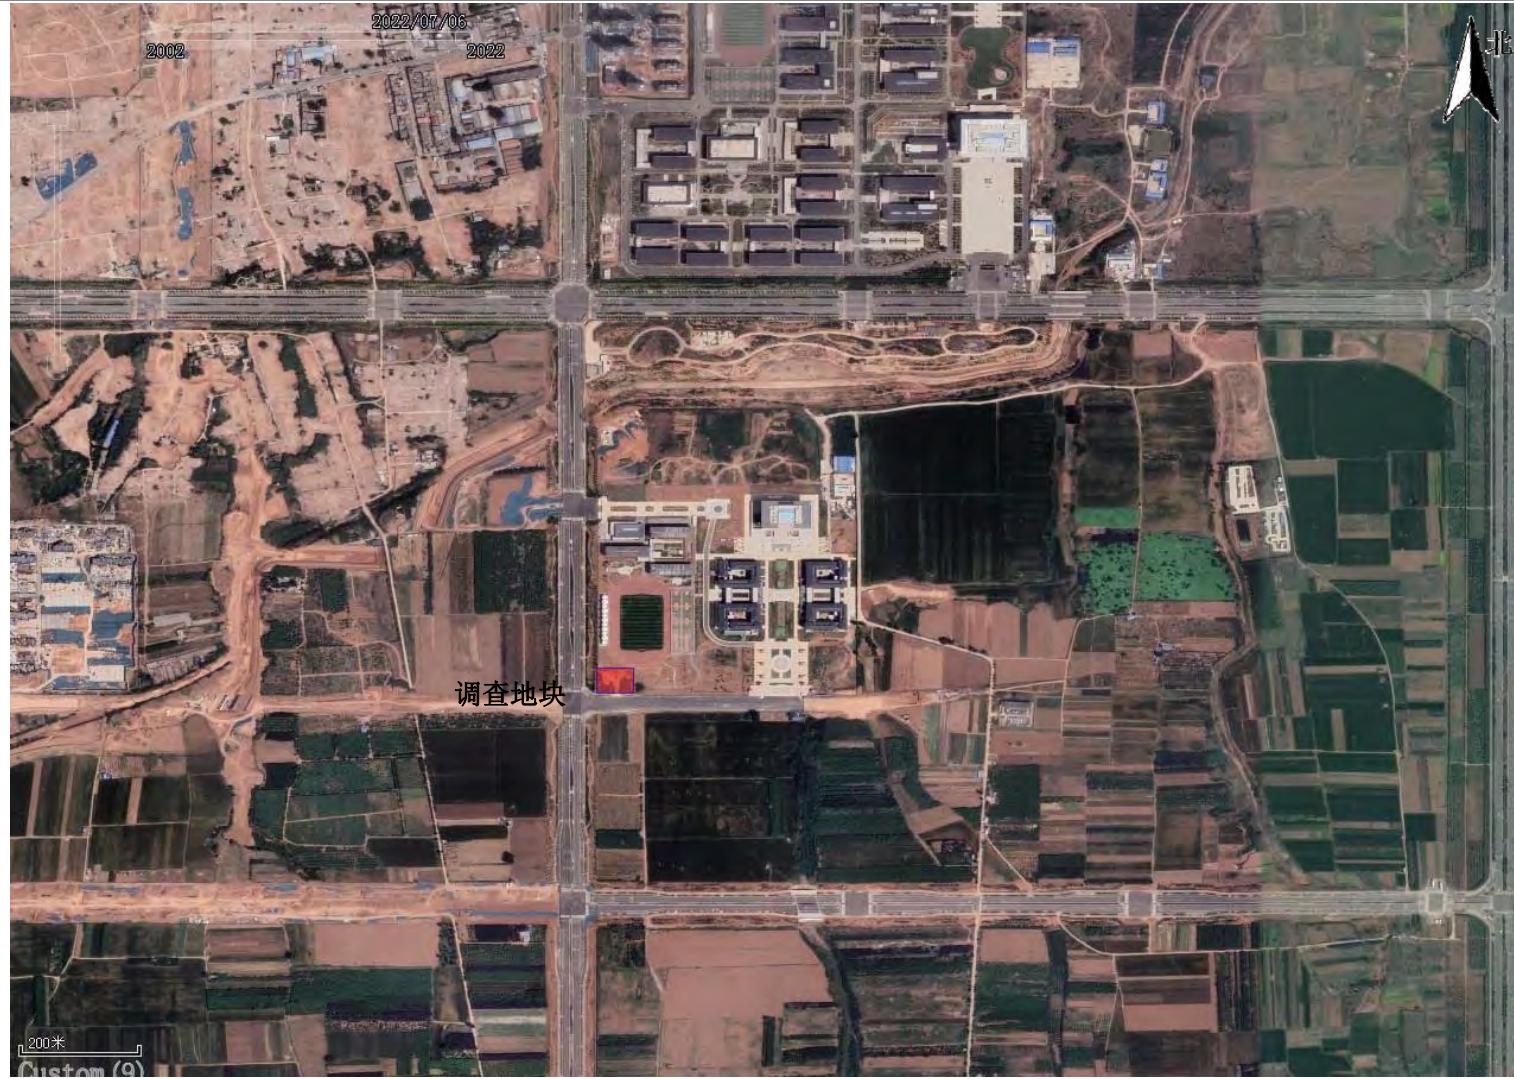
历史影像时间： 2022年7月6日	通过将2021年卫星地图历史图片与该历史图片对比分析，并结合人员访谈，在2021年~2022年7月6日时间段内，该地块四周设置施工围挡，内部一直为空地，不存在生产型企业及其他可能产生污染的企业。
----------------------	---

调查地块内土地已经被重新开挖，我公司调查人员实地踏勘时，现场场地已被开挖和平整。经现场踏勘和走访调查，现状地块内无工业企业、固废堆存场所等排放有毒有害物质的污染源。

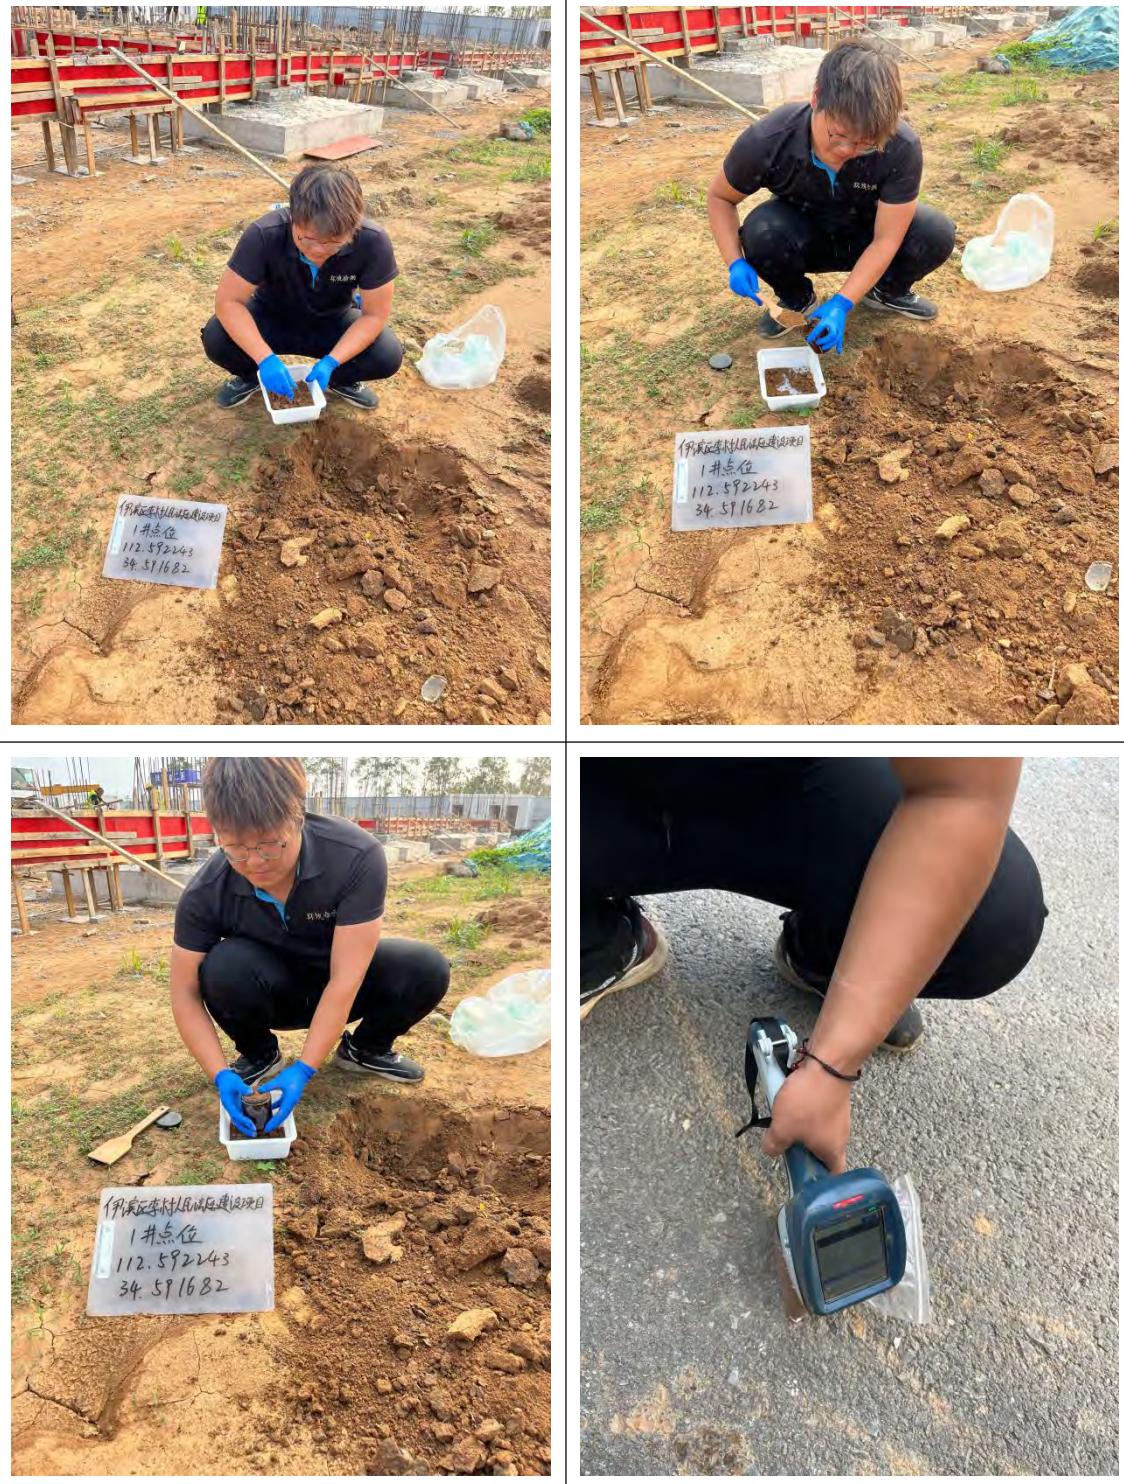
图 3-3 土壤快检采样照片 (1#点位)

由现场情况可知，该地块的土壤已经被开挖、平整。为进一步说明地块内土壤的情况，此次委托河南鼎晨检测技术有限公司 2022 年 7 月 15 日对地块内的土壤进行重金属快检，快检数据显示该地块重金属未出现超标的情况，详见下表。

点位名称	采样深度	XRF 读数						
		砷(As)	镉(Cd)	总铬(Cr)	铜(Cu)	铅(Pb)	汞(Hg)	镍(Ni)
1#点位	0-0.5m	5	ND	121	14	17	ND	32
2#点位	0-0.5m	8	ND	154	11	24	ND	32
土壤环境质量 建设用地 土壤污染风险管控标准 (试行)(GB36600-2018) 第二类用地筛选值		60	65	/	18000	800	38	900
达标情况	达标	达标	/	达标	达标	达标	达标	达标
备注：ND 为未检出。XRF 最低检测限(mg/kg): As:2 Cd:4 Cr:17 Cu:4 Pb:4 Hg:1 Ni:5

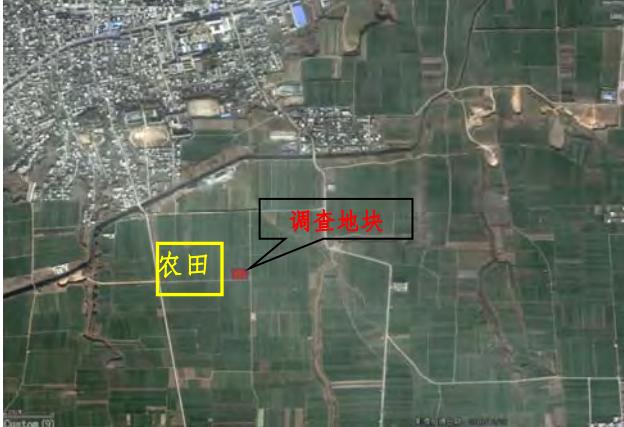
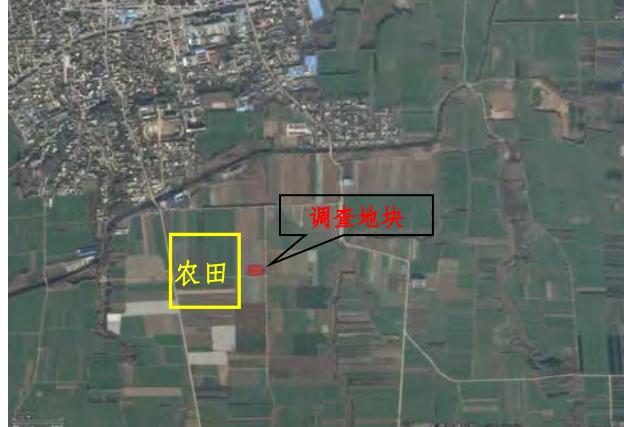
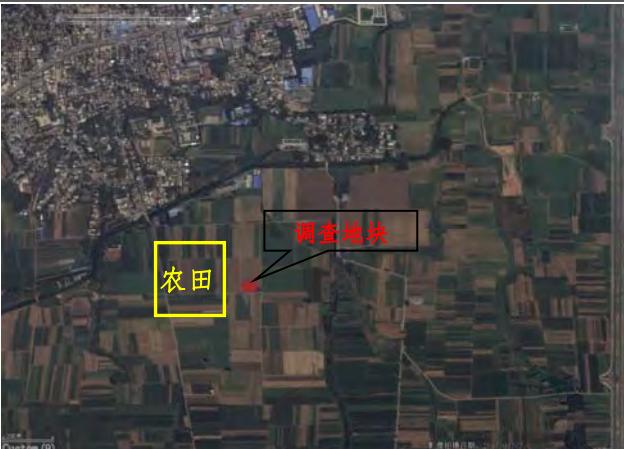
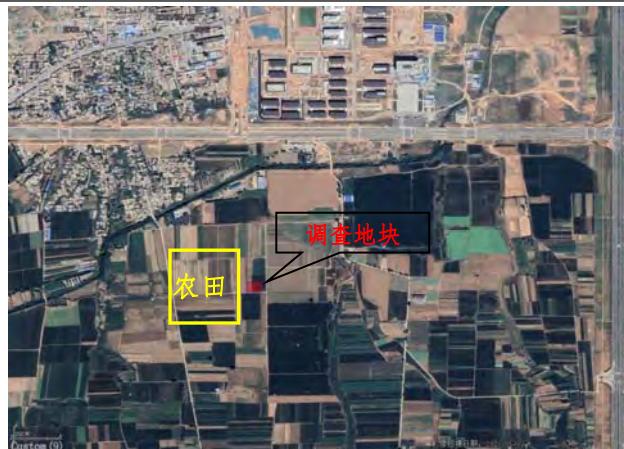
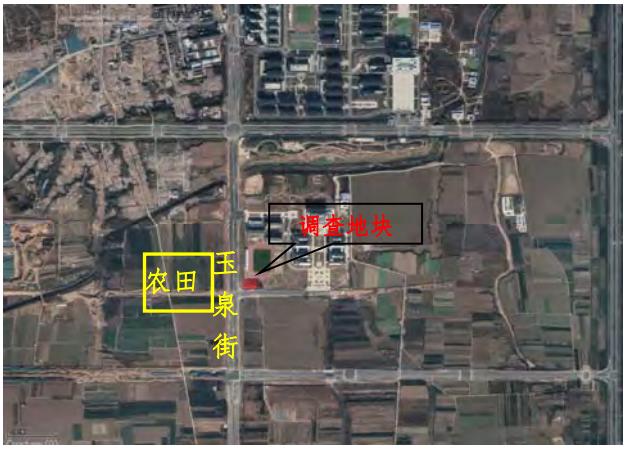
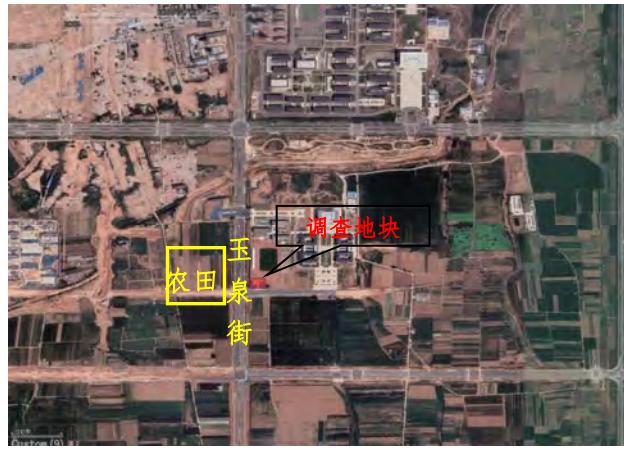
调查地块西侧现状和历史

<u>2022 年 7 月 6 日历史影像</u>
<p>根据现场踏勘结合人员访谈及历史影像资料，调查地块的西侧现状为玉泉街，隔路为农田，其中玉泉街 2021 年建设完成，在此之前一直为李南社区耕地，历史时期不存在生产型企业及其他可能产生污染的企业。</p>

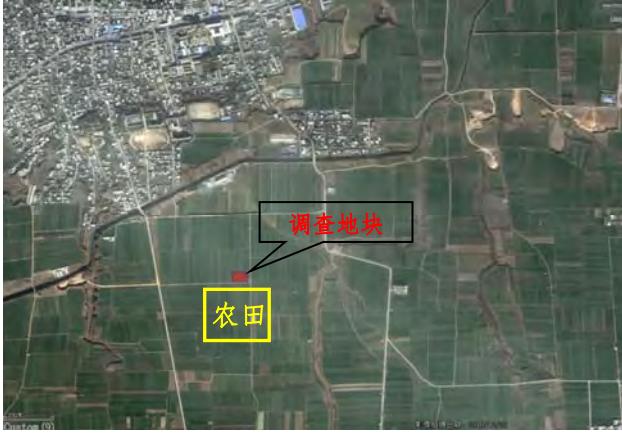
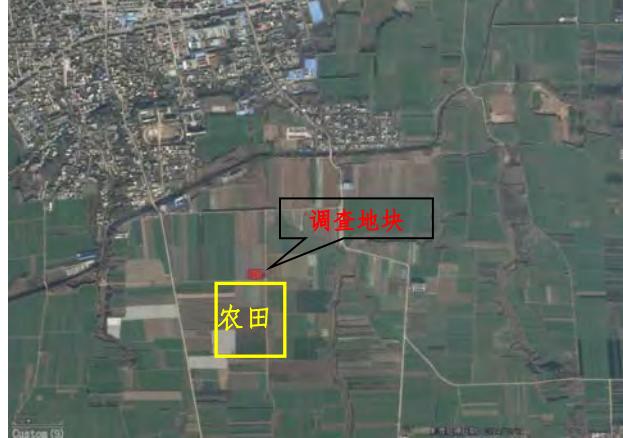
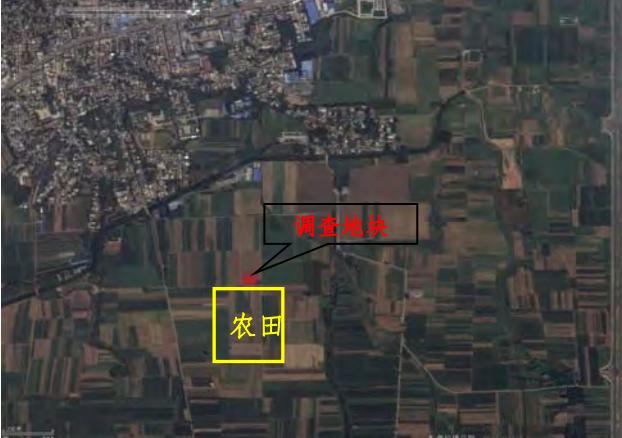
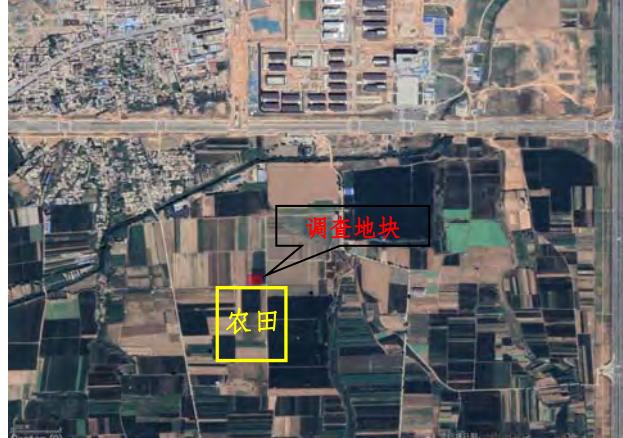
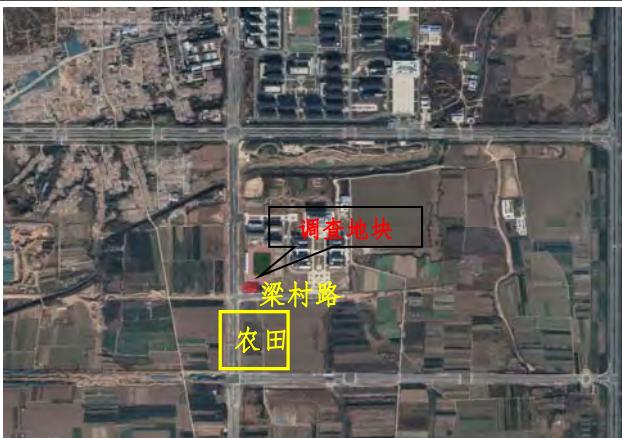
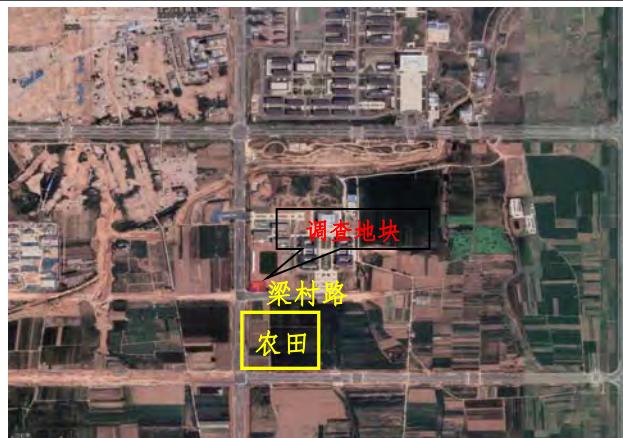
调查地块南侧现状和历史

2021年11月26日历史影像	2022年7月6日历史影像
<p>根据现场踏勘结合人员访谈及历史影像资料，调查地块的南侧现状为梁村路，隔路为农田，2021年梁村路开始建设，目前正在建设中，在此之前主要为李南社区耕地，历史时期不存在生产型企业及其他可能产生污染的企业。</p>
