龙渠村棚户区改造项目地块土壤污染状况调查报告

委托单位：洛阳市艮泽城市建设开发有限公司

编制单位：河南松青环保科技有限公司

2023 年 3 月

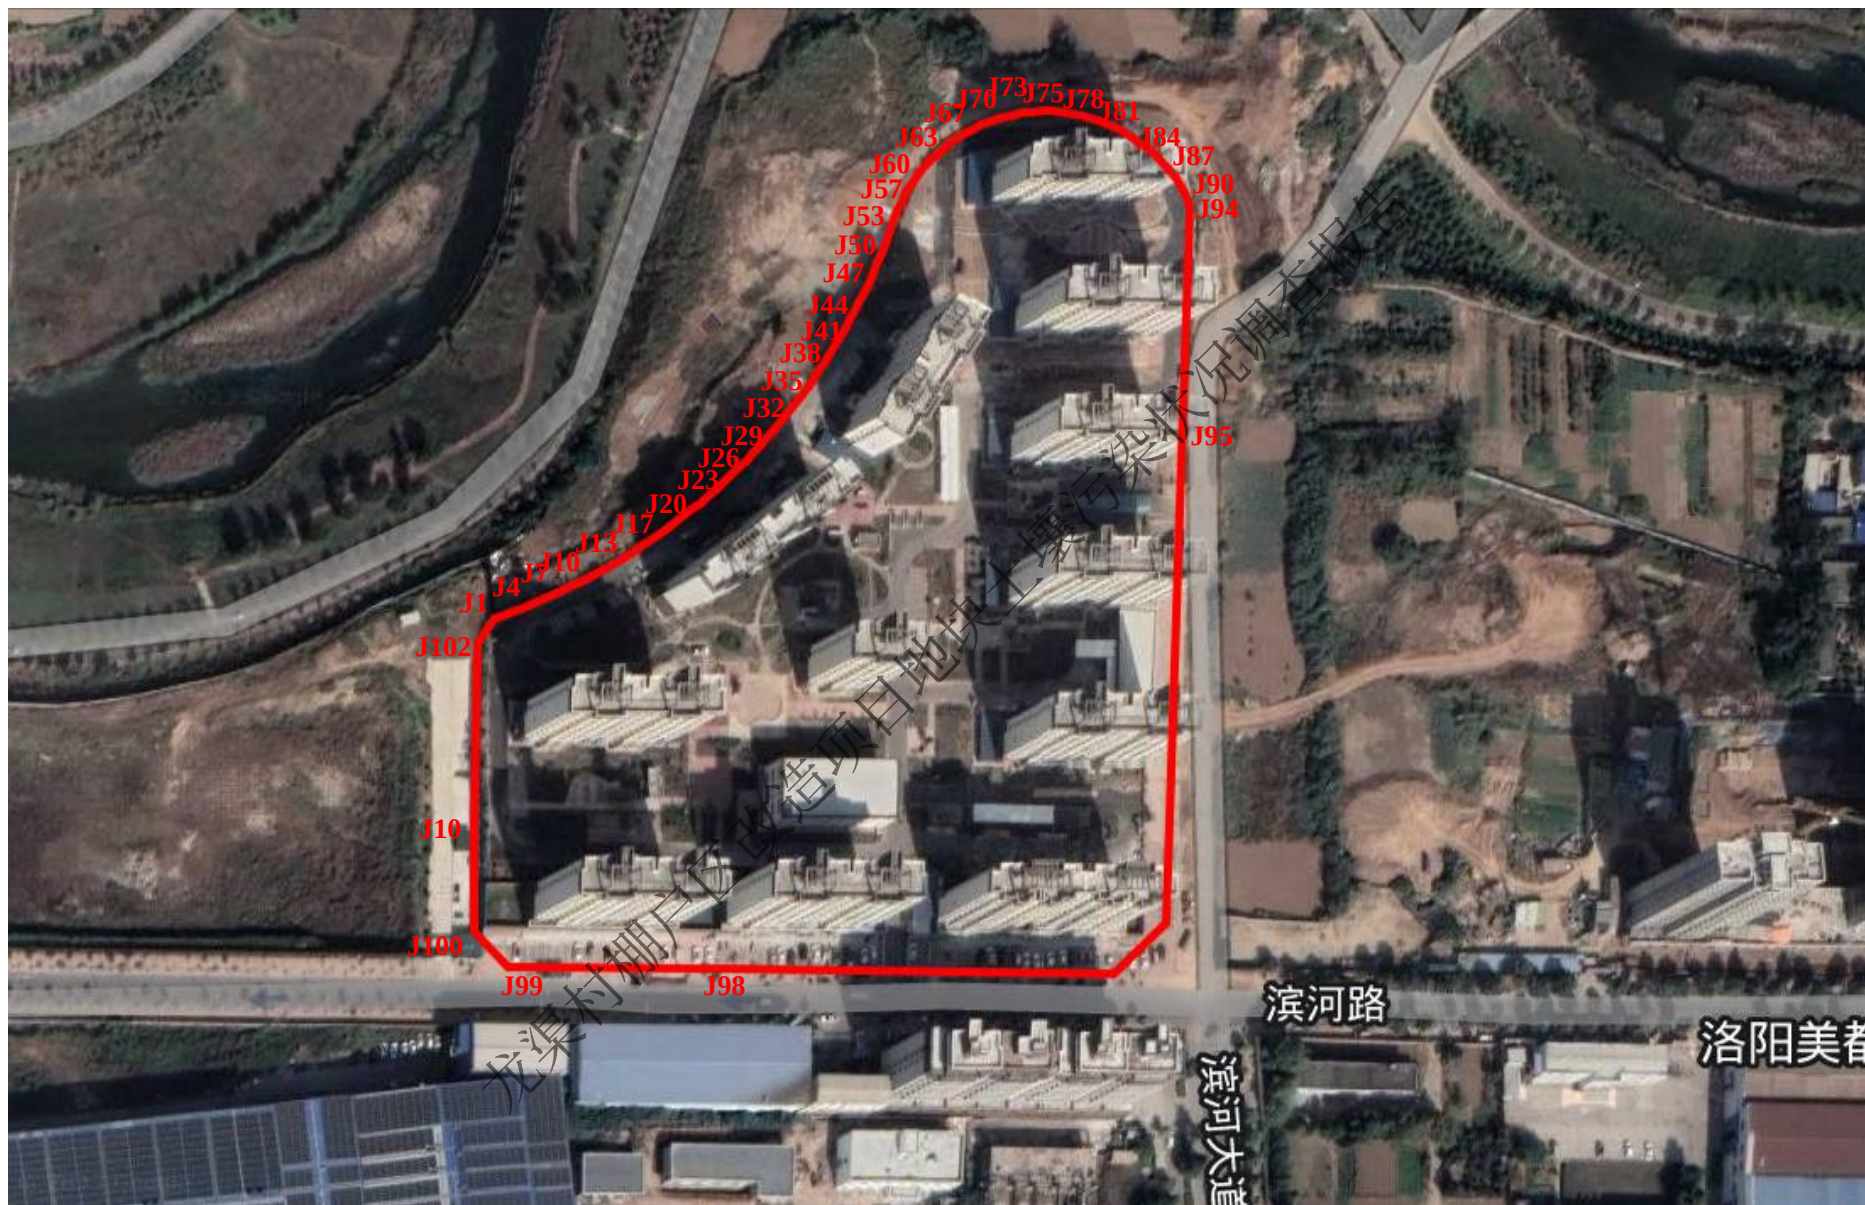
图 2-3 调查地块范围图

34.690066°。总用地面积为 42498.19m<sup>2</sup>，地块西侧为空地，南侧为滨河路，东侧为滨河大道，北侧为滨河公园和农用地。本次针对该地块范围内及地块周边范围（周边 1km）进行调查。调查地块位置见图 2-1，用地坐标图见图 2-2，调查范围见图 2-3，拐点坐标见表 2-1。

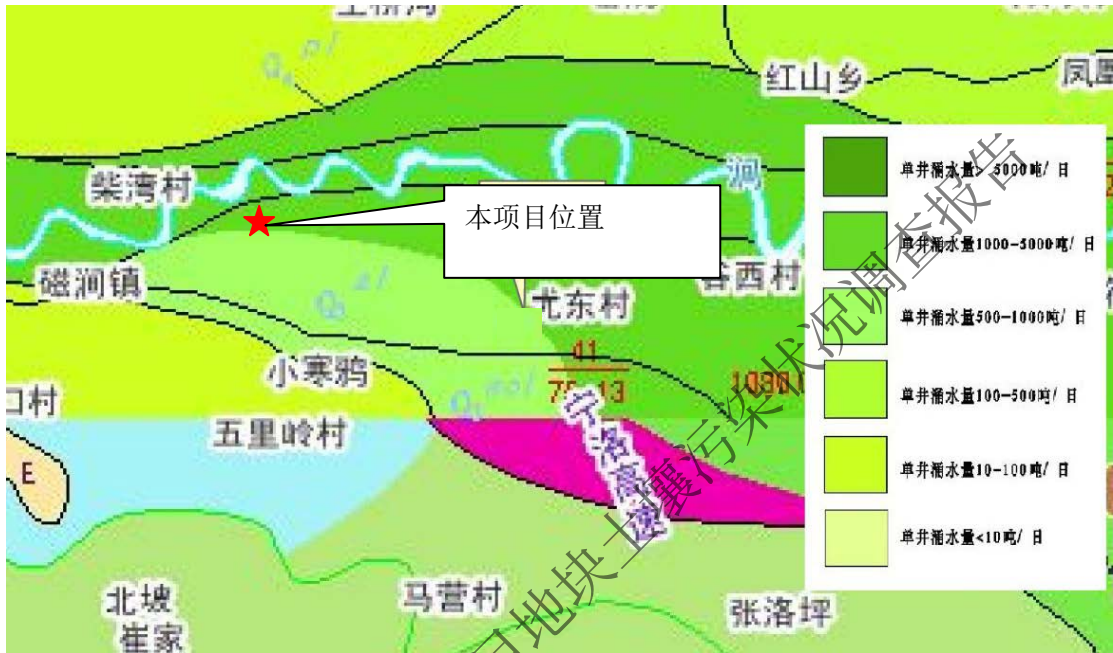
图 3-1 区域水文地质图 (1:50000)

该地下水类型为潜水，含水层主要为（5）层卵石层及其亚层，

隔水层为下伏泥岩层。地下水流向由西北向东南径流，地下水主要受大气降水、涧河水及孔隙水补给，赋水量一般，水位年变化幅度 3.0m 左右。近 3~5 年的最高水位标高 166.5m 左右，历史最高水位标高 168.00m 左右，场区地下水抗浮设防水位可以按 168.00m 考虑。

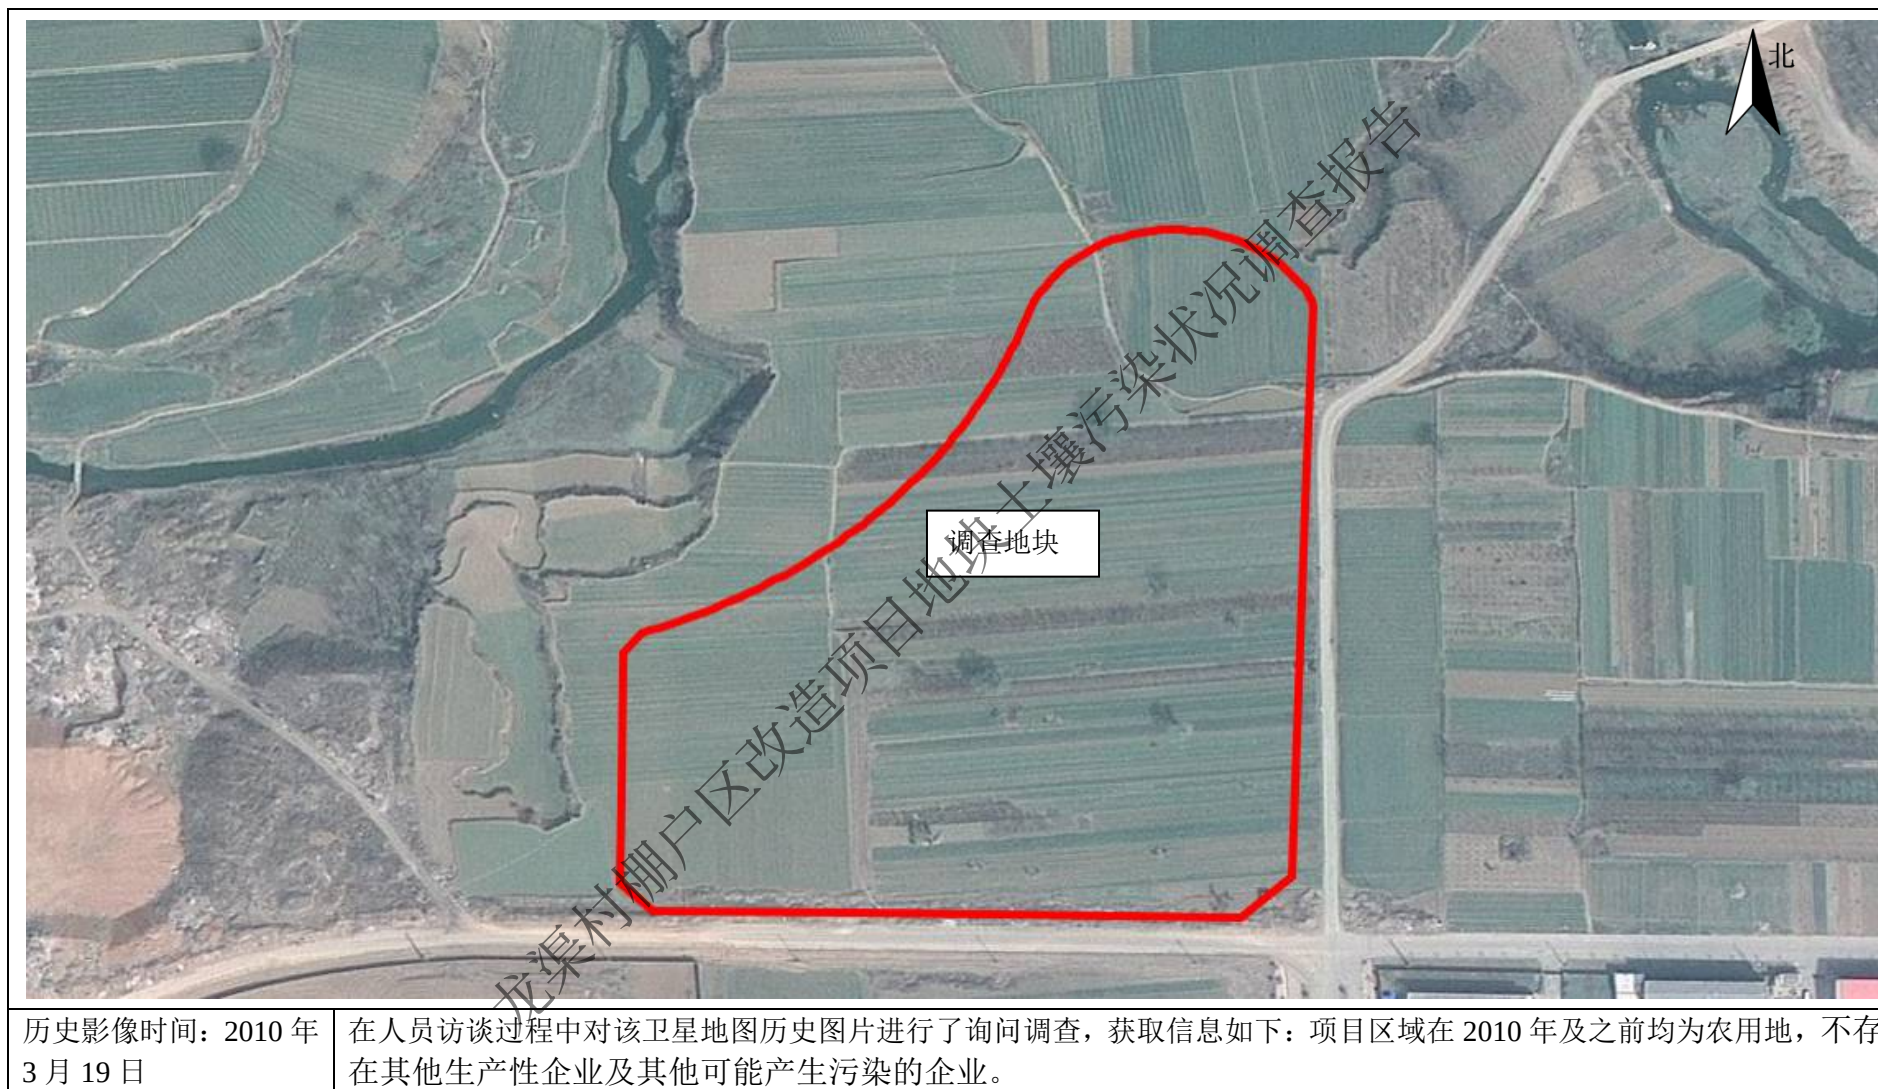
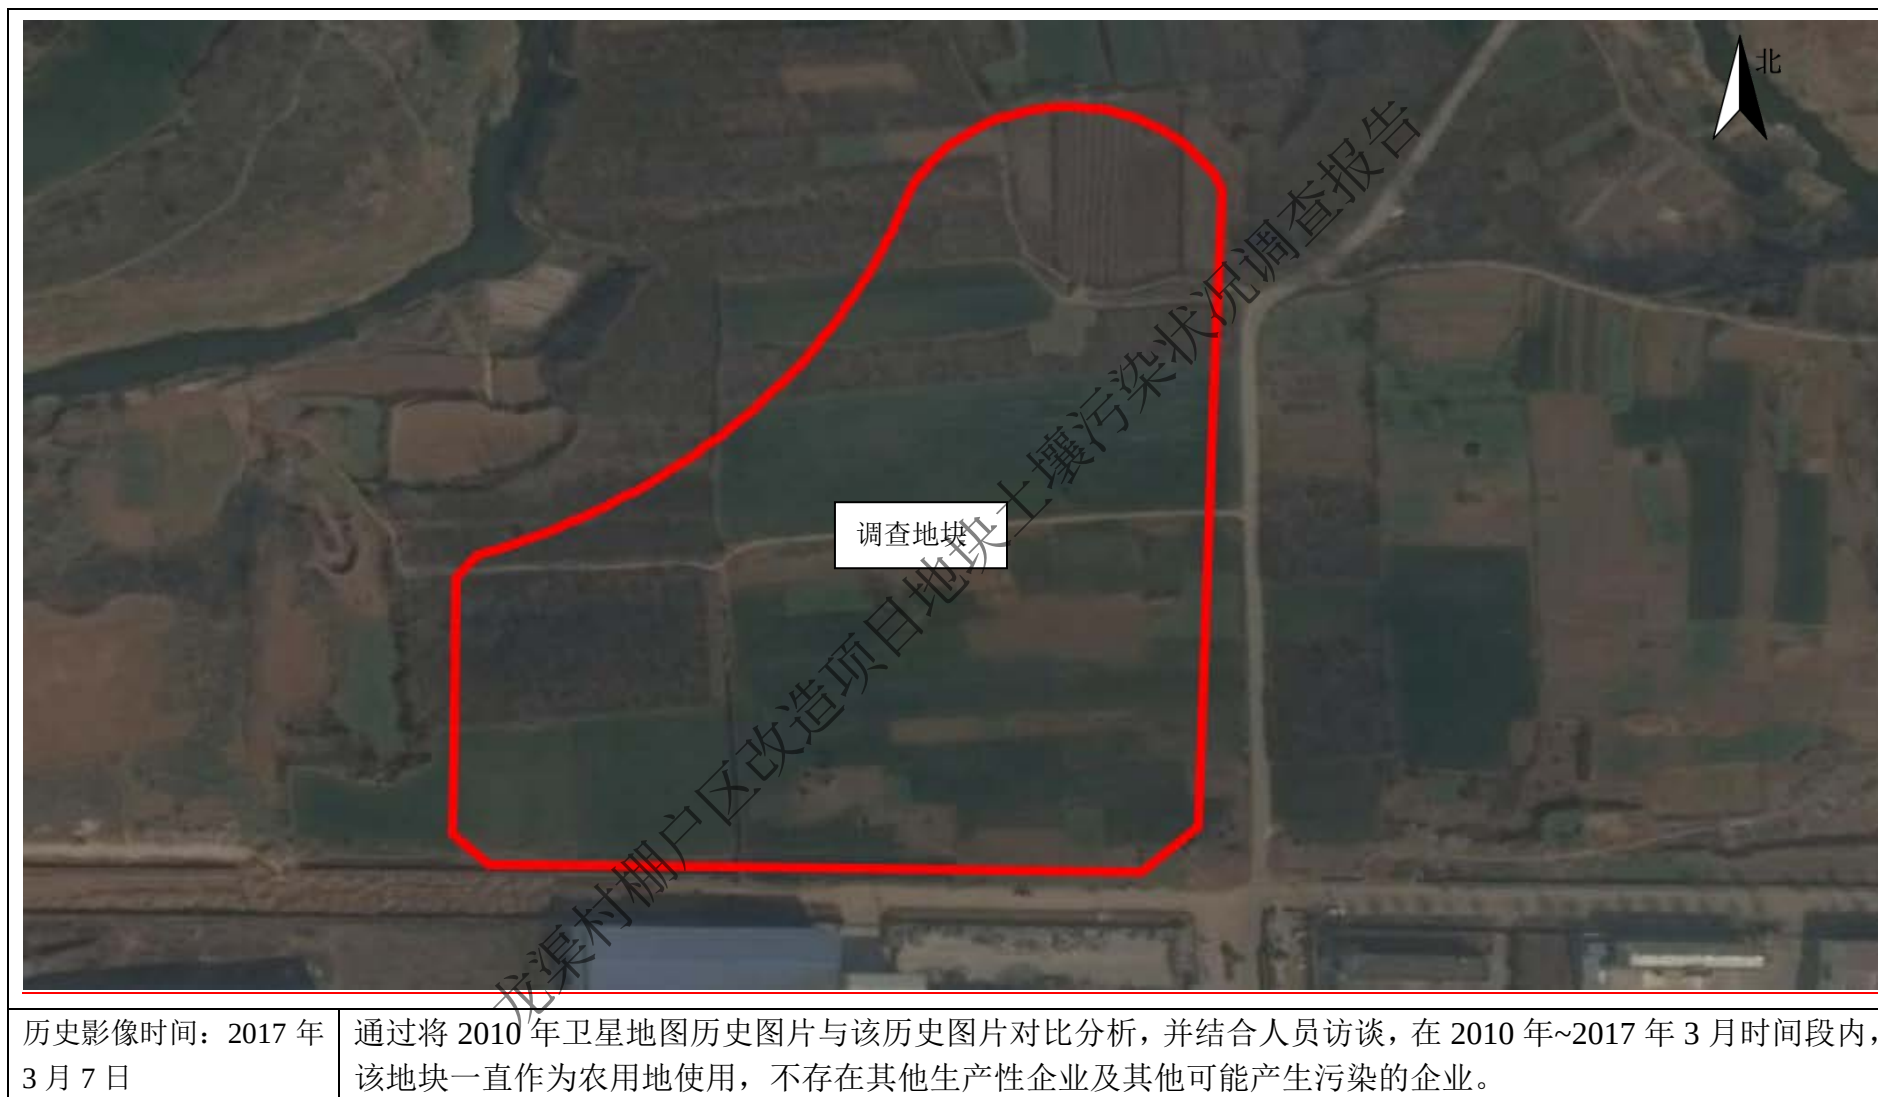
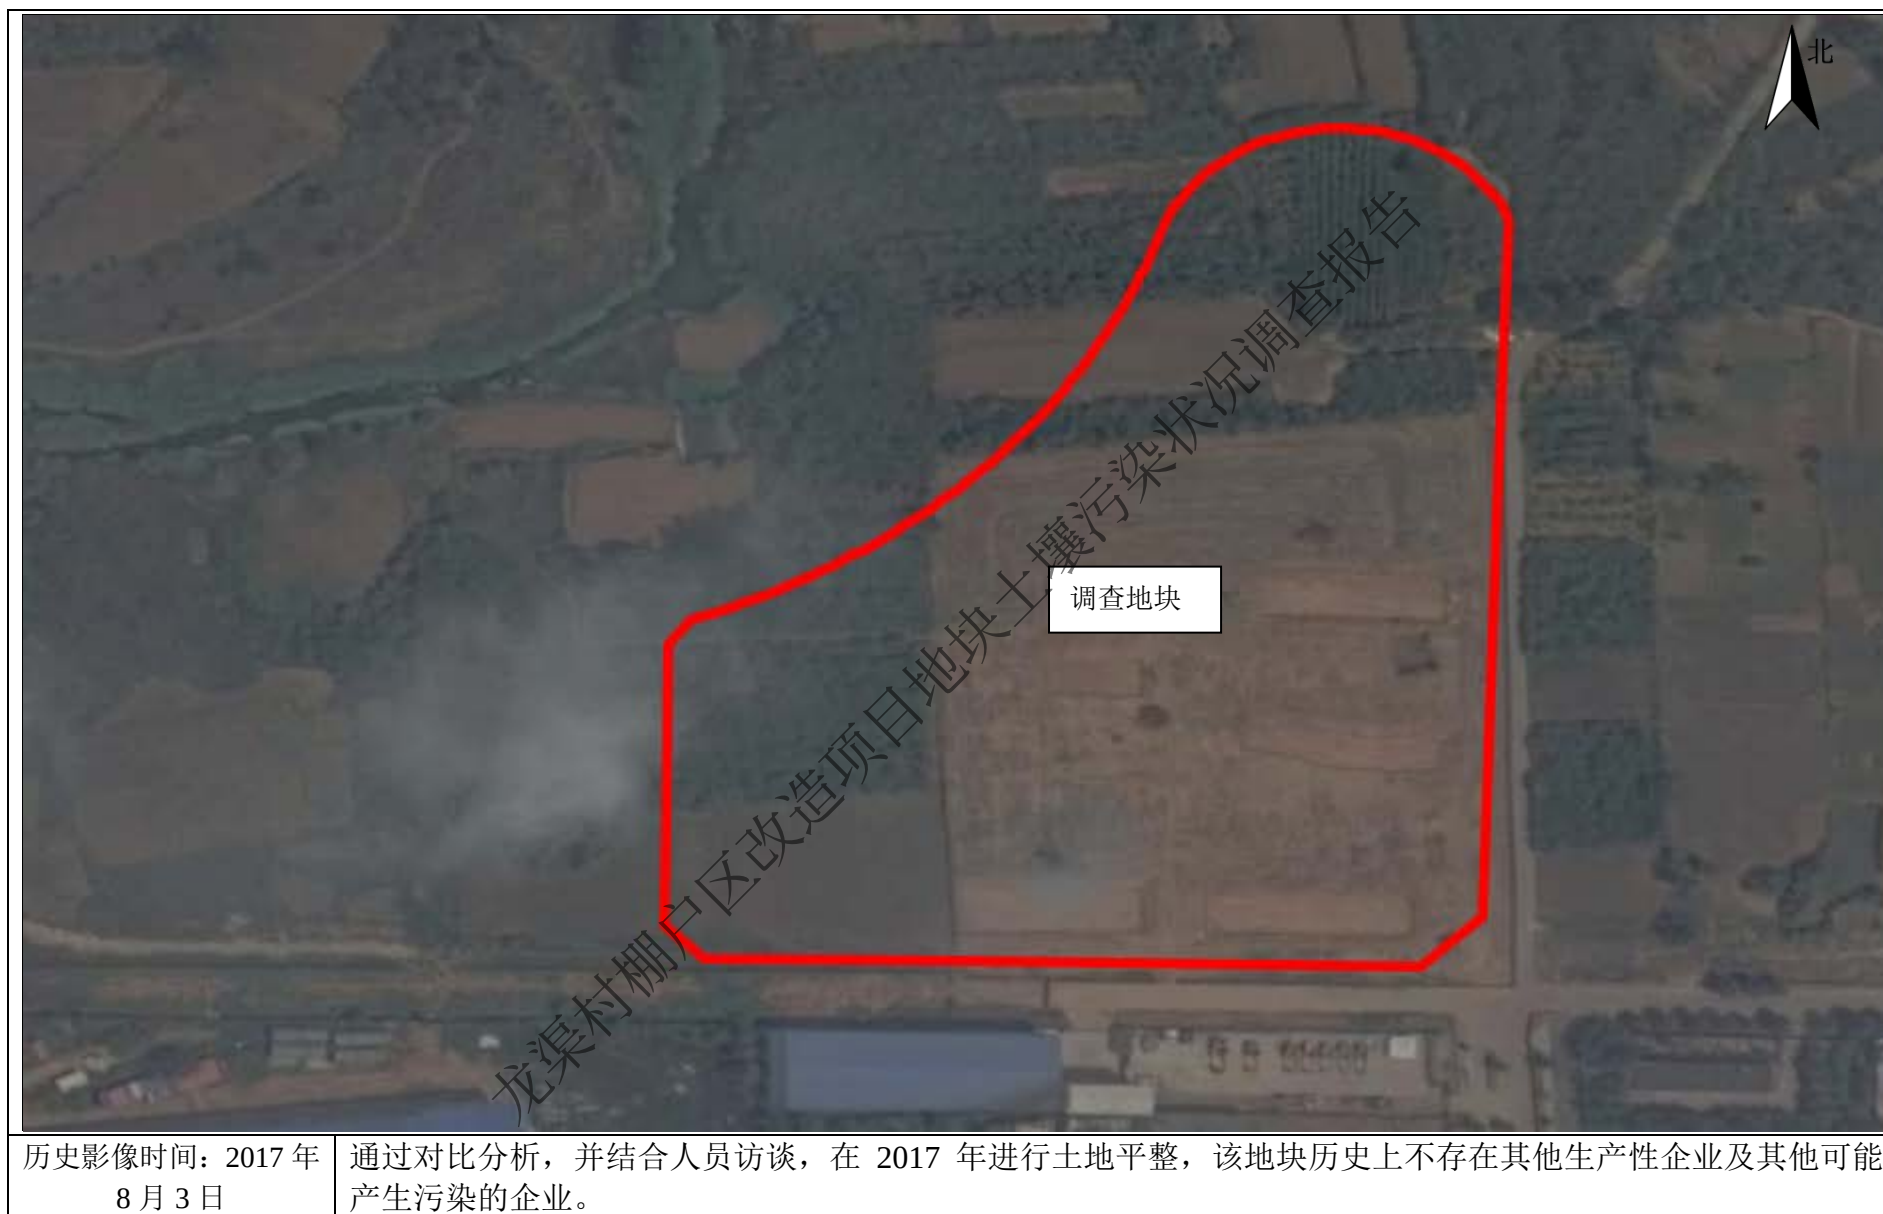
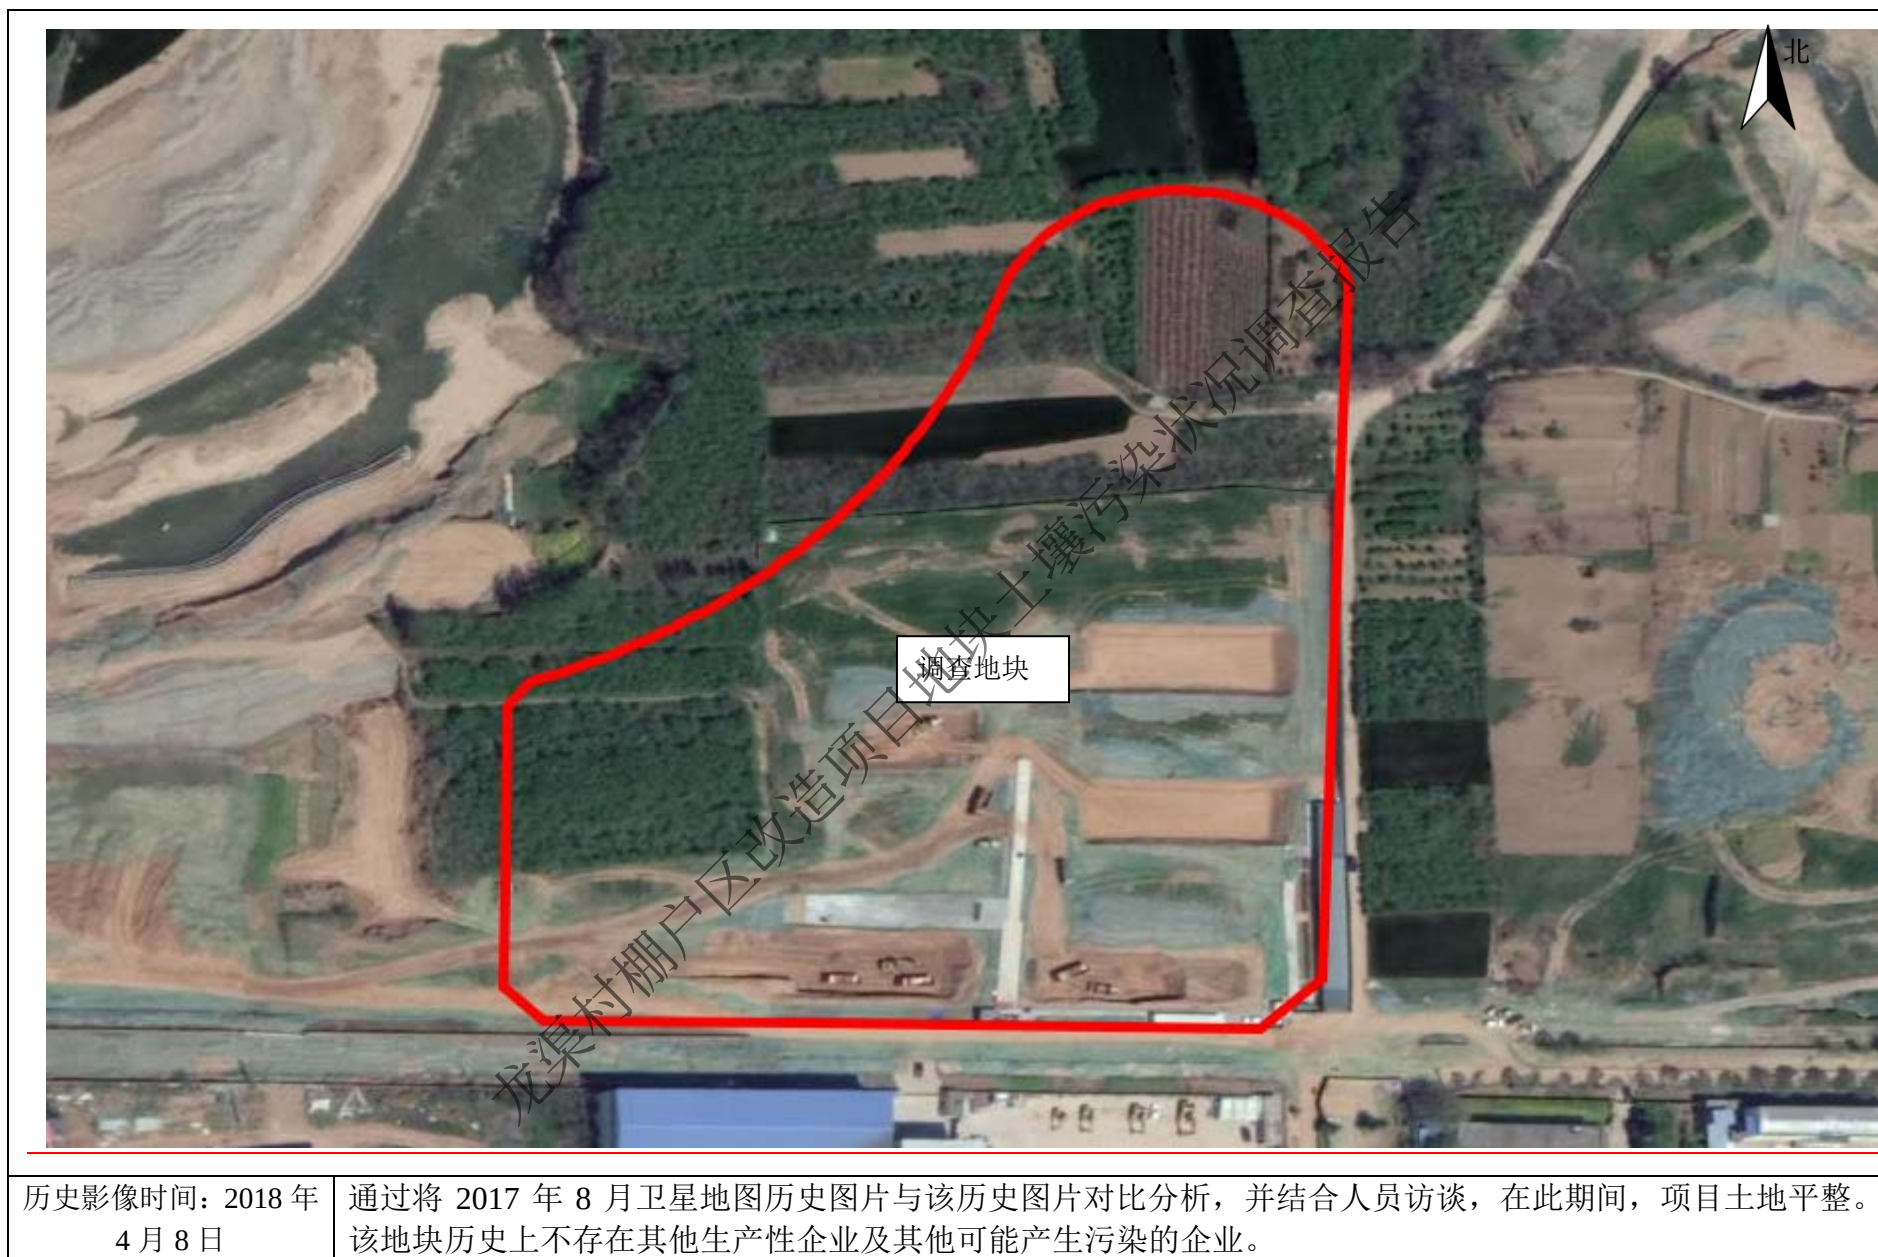
本次调查地块卫星影像图及分析如下。

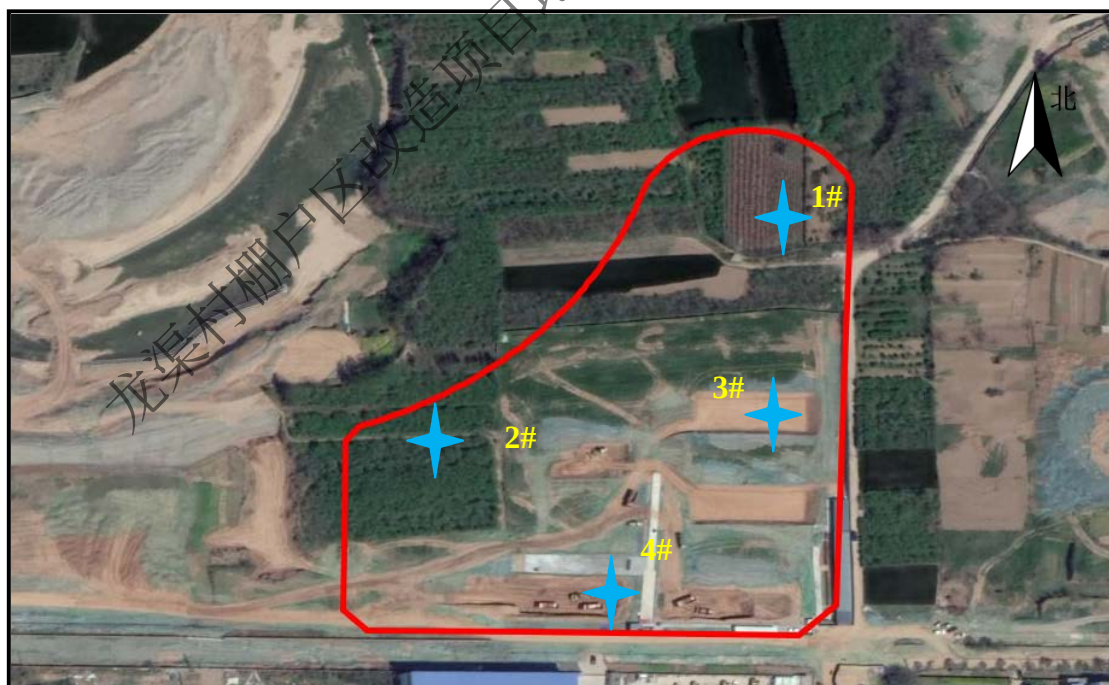
图 3-4 土壤快筛点位图

| 点位名称 | 采样深度 | XRF 读数 | | | | | |
|---|---|---|---|---|---|---|---|
| 达标情况 | | 达标 | 达标 | 达标 | 达标 | 达标 | 达标 |
| 备注: ND 为未检出。XRF 最低检测限(mg/kg): As:2 Cd:4 Cu:4 Pb:4 Hg:1 Ni:5 | | | | | | | |

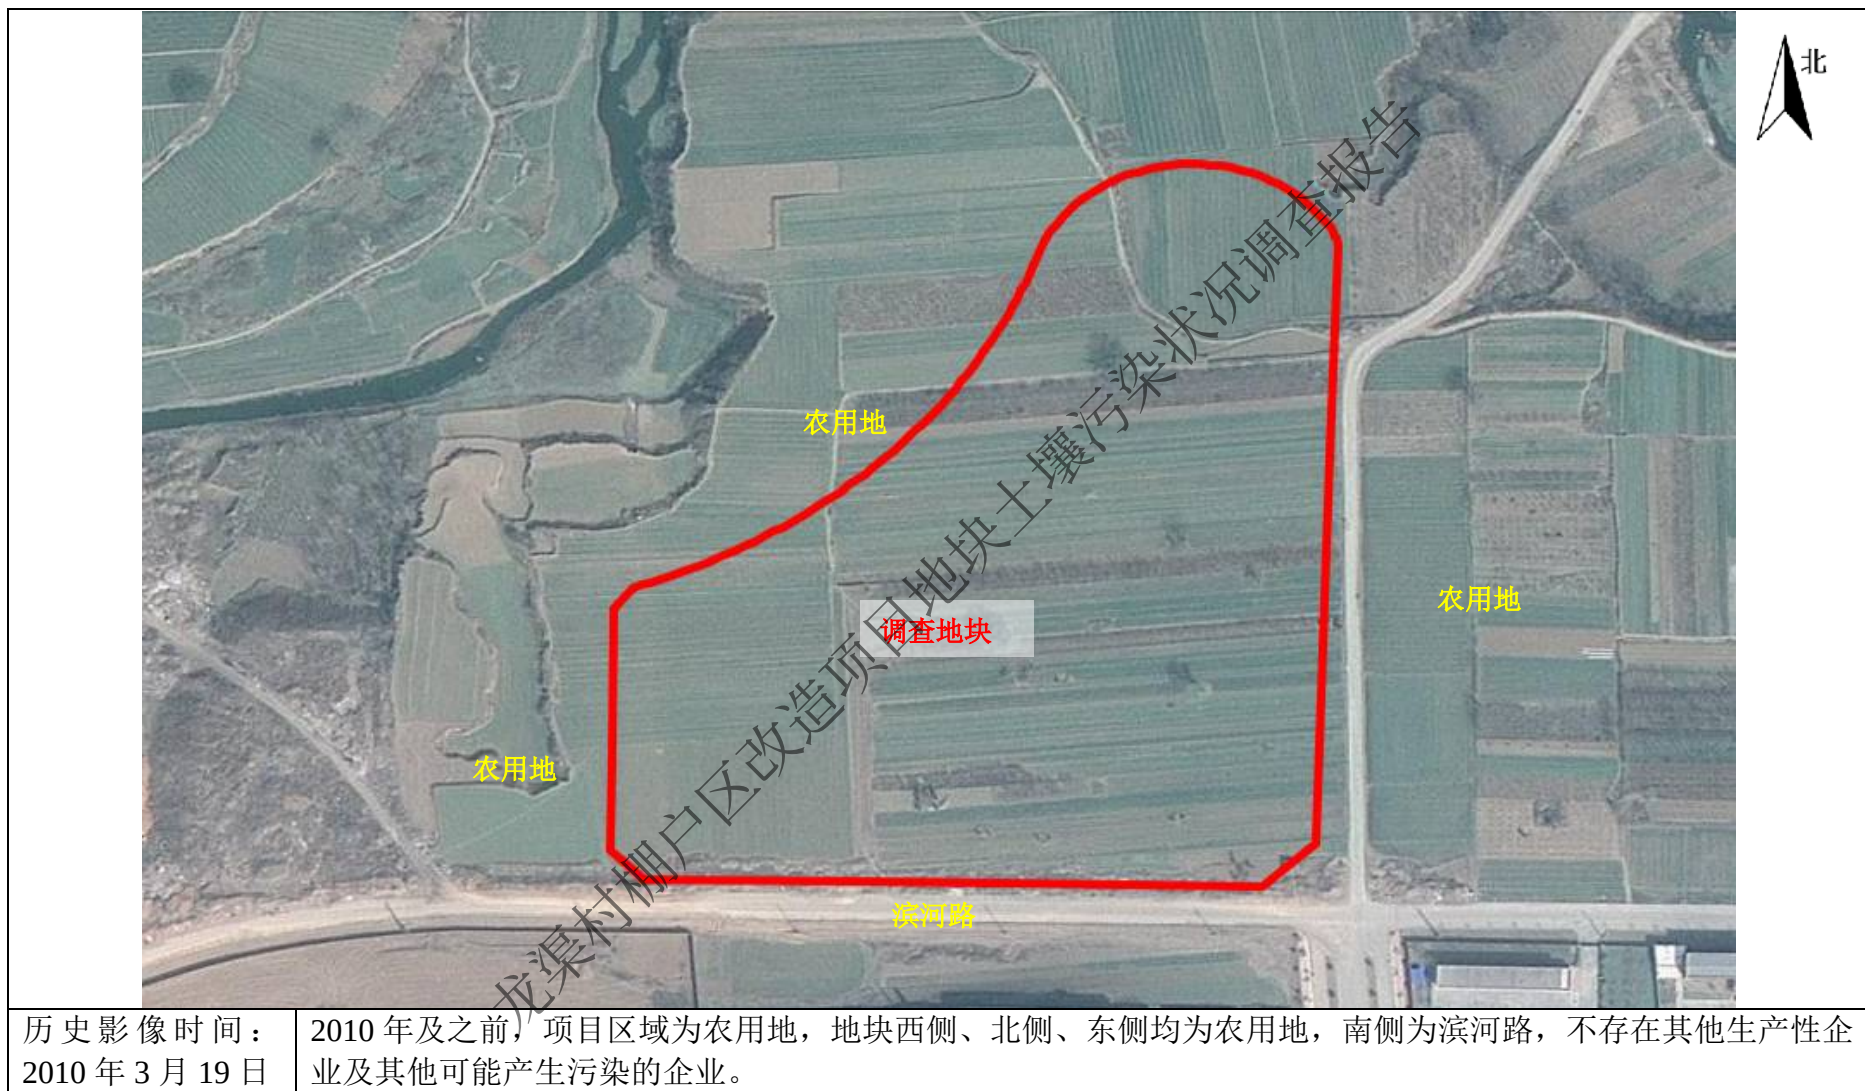
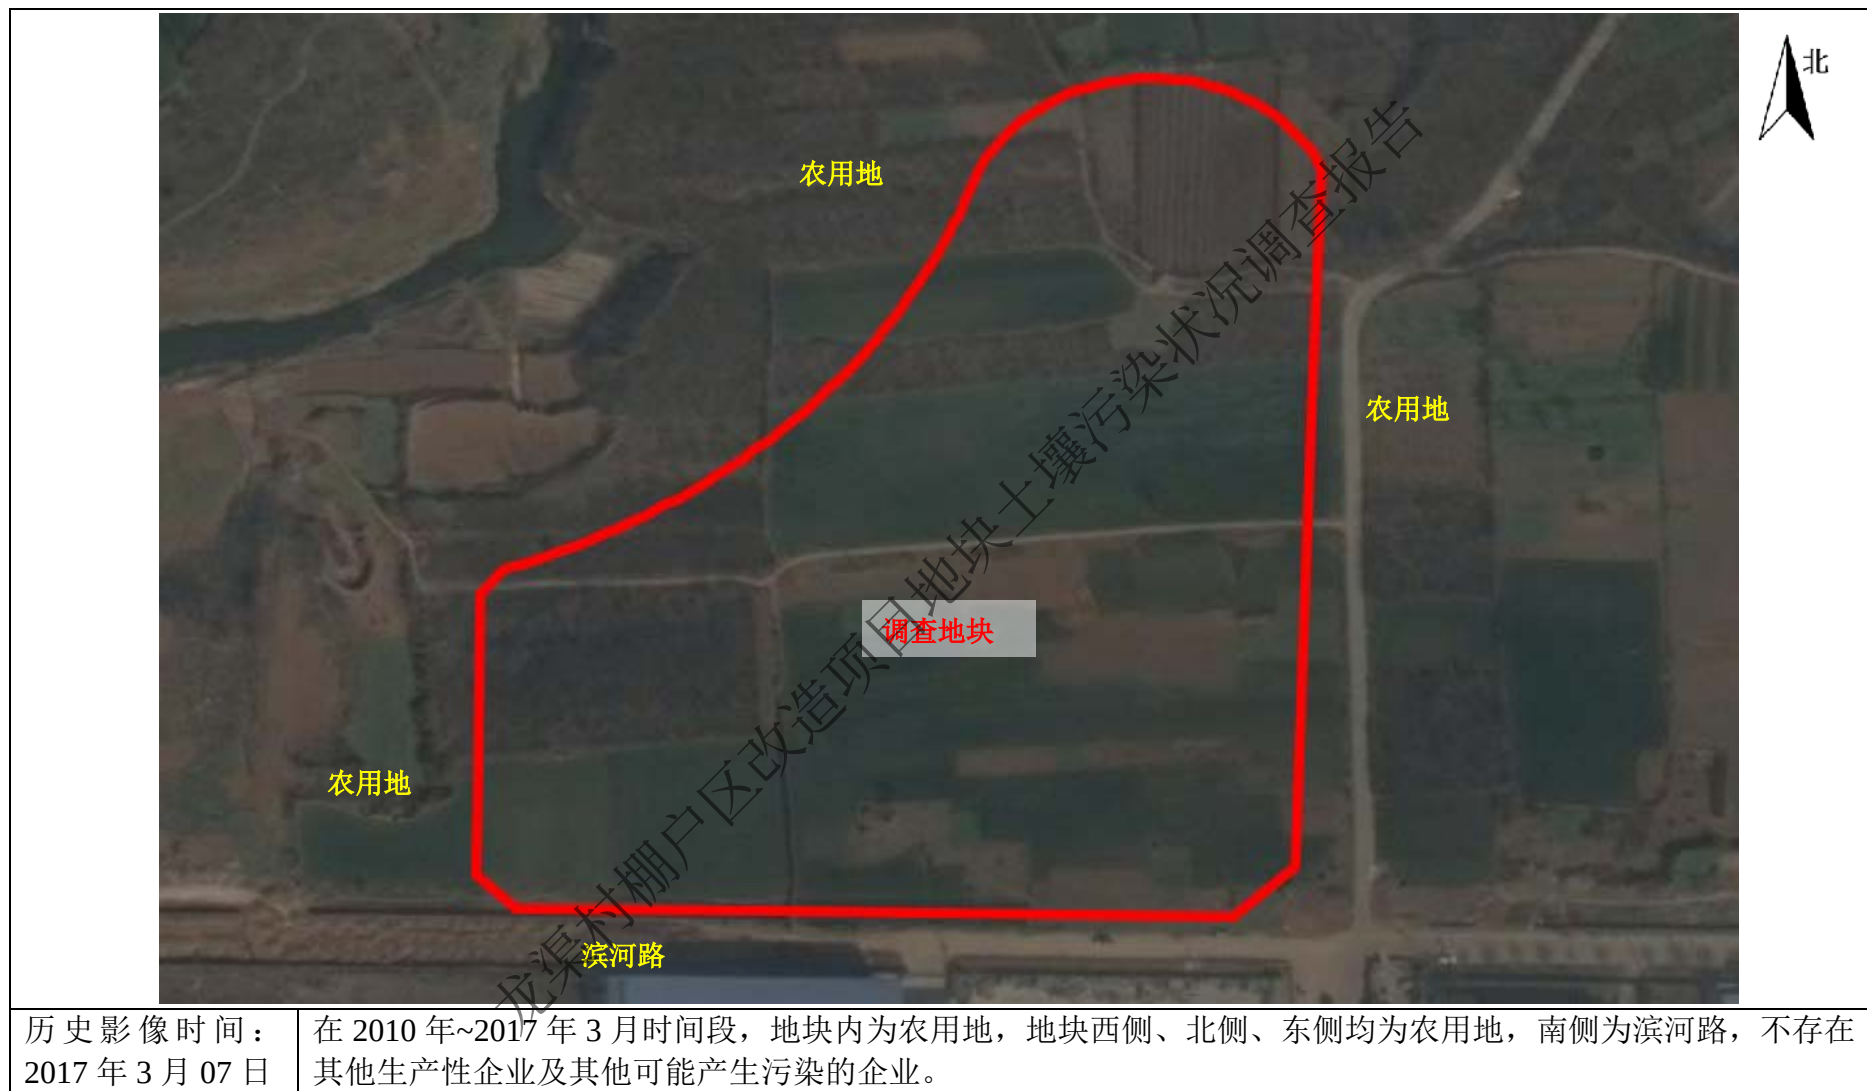
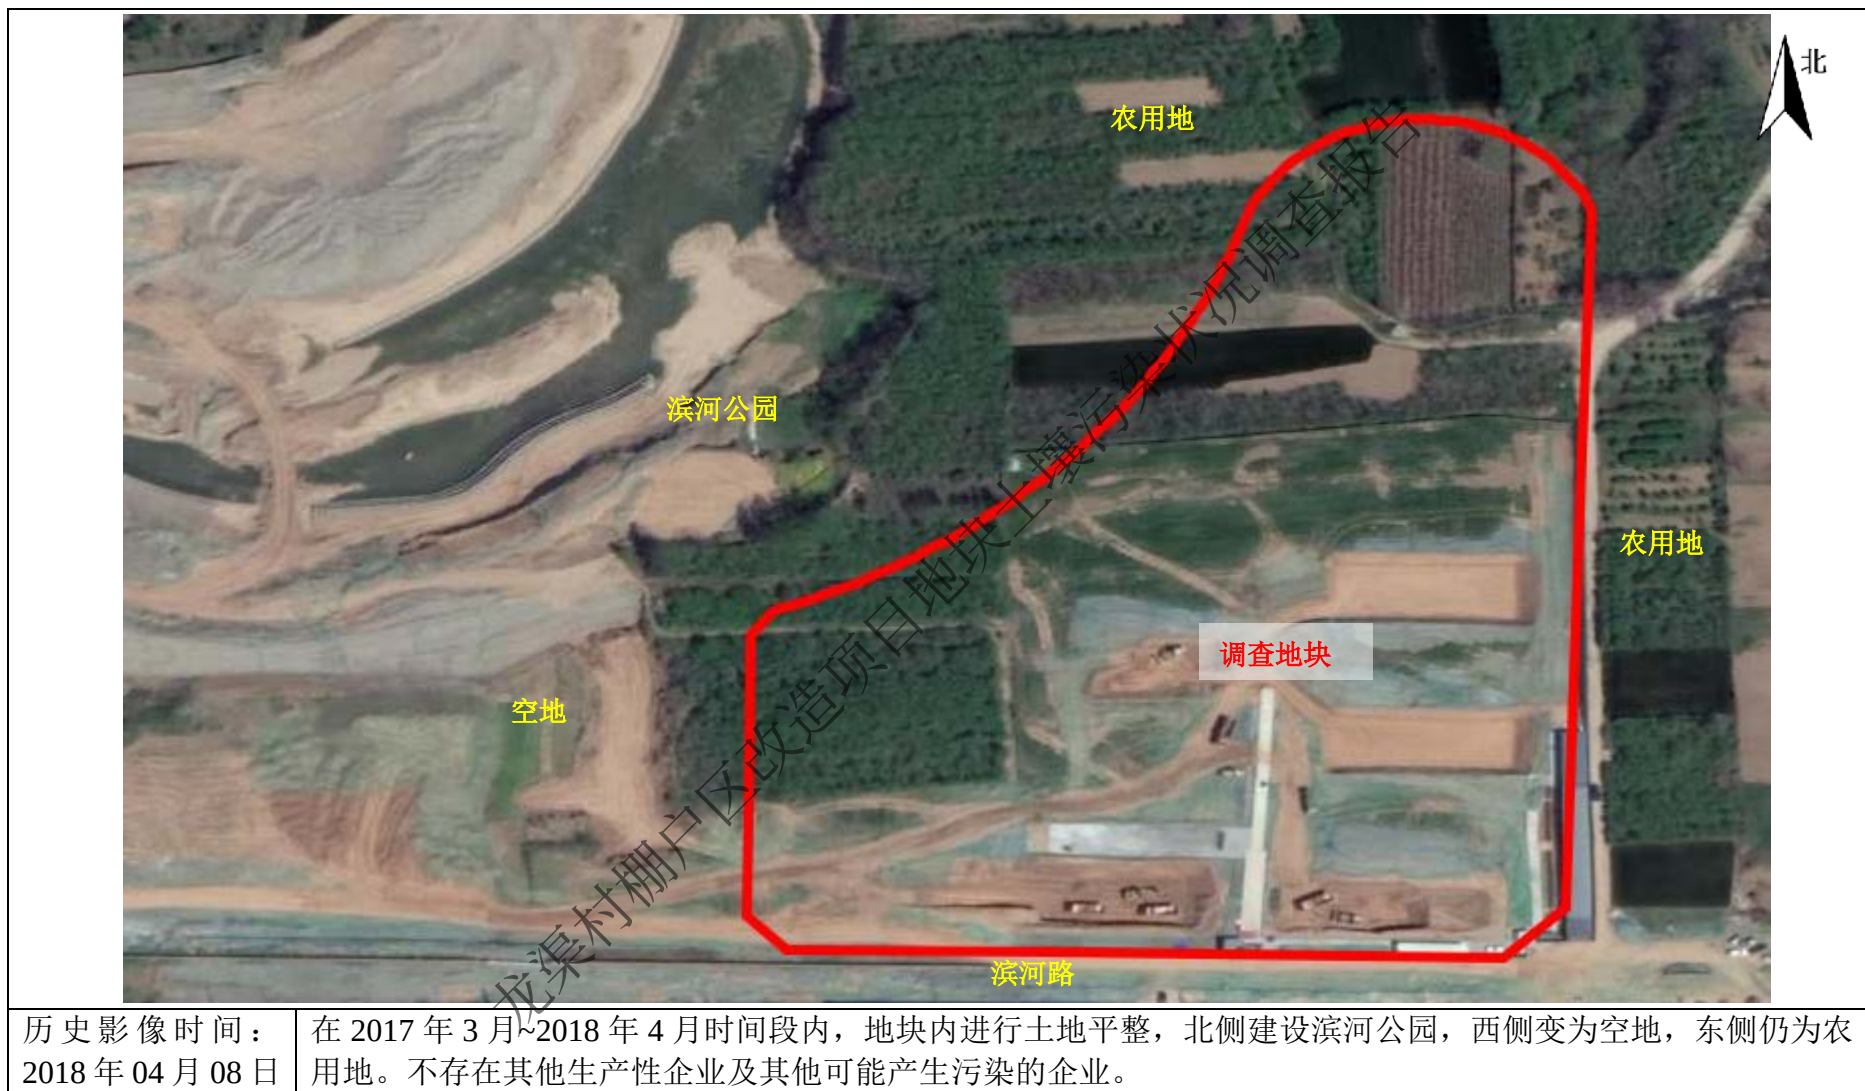
在 2017 年 3 月~2018 年 4 月时间段内，地块内进行土地平整，北侧建设滨河公园，西侧变为空地，东侧仍为农用地。不存在其他生产性企业及其他可能产生污染的企业。

通过现场踏勘和人员访谈，结合地块周边相邻地块卫星影像图可知，本次调查地块处于新安经济技术开发区滨河大道与滨河路交叉口西北角，周边 1km 敏感目标主要为学校、居民区，项目周边相邻地块无潜在的污染源。
