新安经济技术开发区  
月亮湾商住开发项目（一期）  
地块土壤污染状况调查报告

编制单位：河南松青环保科技有限公司

2023 年 3 月

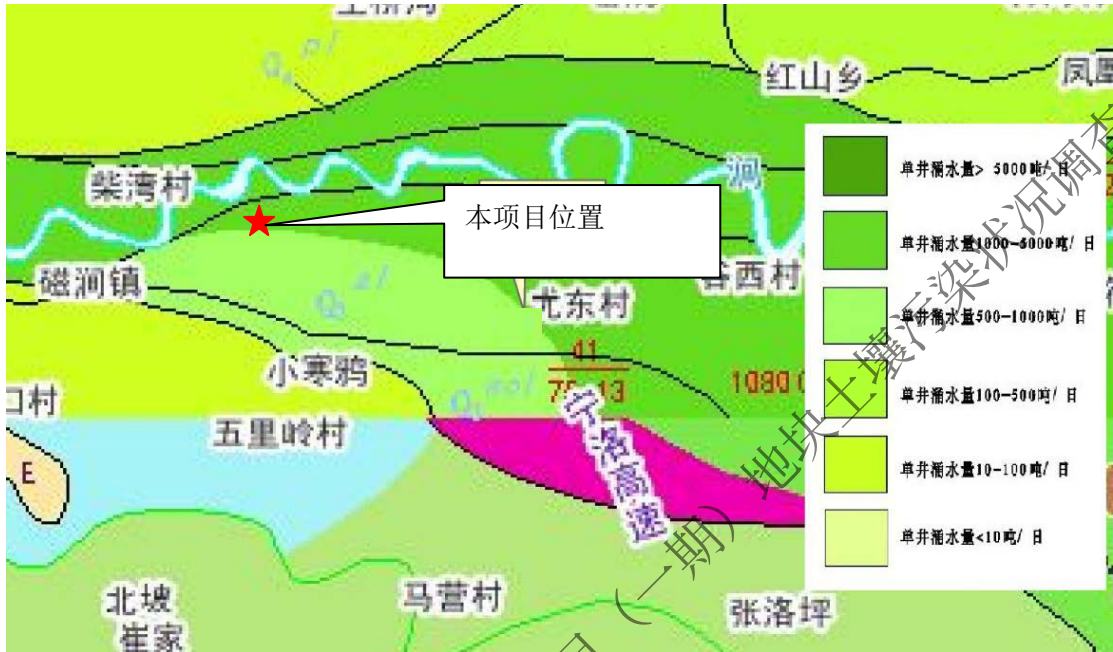
图 3-1 区域水文地质图（1:50000）

该地下水类型为潜水，含水层主要为（5）层卵石层及其亚层，隔水层为下伏泥岩层。地下水流向由西北向东南径流，地下水主要受

大气降水、涧河水及孔隙水补给，赋水量一般，水位年变化幅度 3.0m 左右。近 3~5 年的最高水位标高 166.5m 左右，历史最高水位标高 168.00m 左右，场区地下水抗浮设防水位可以按 168.00m 考虑。

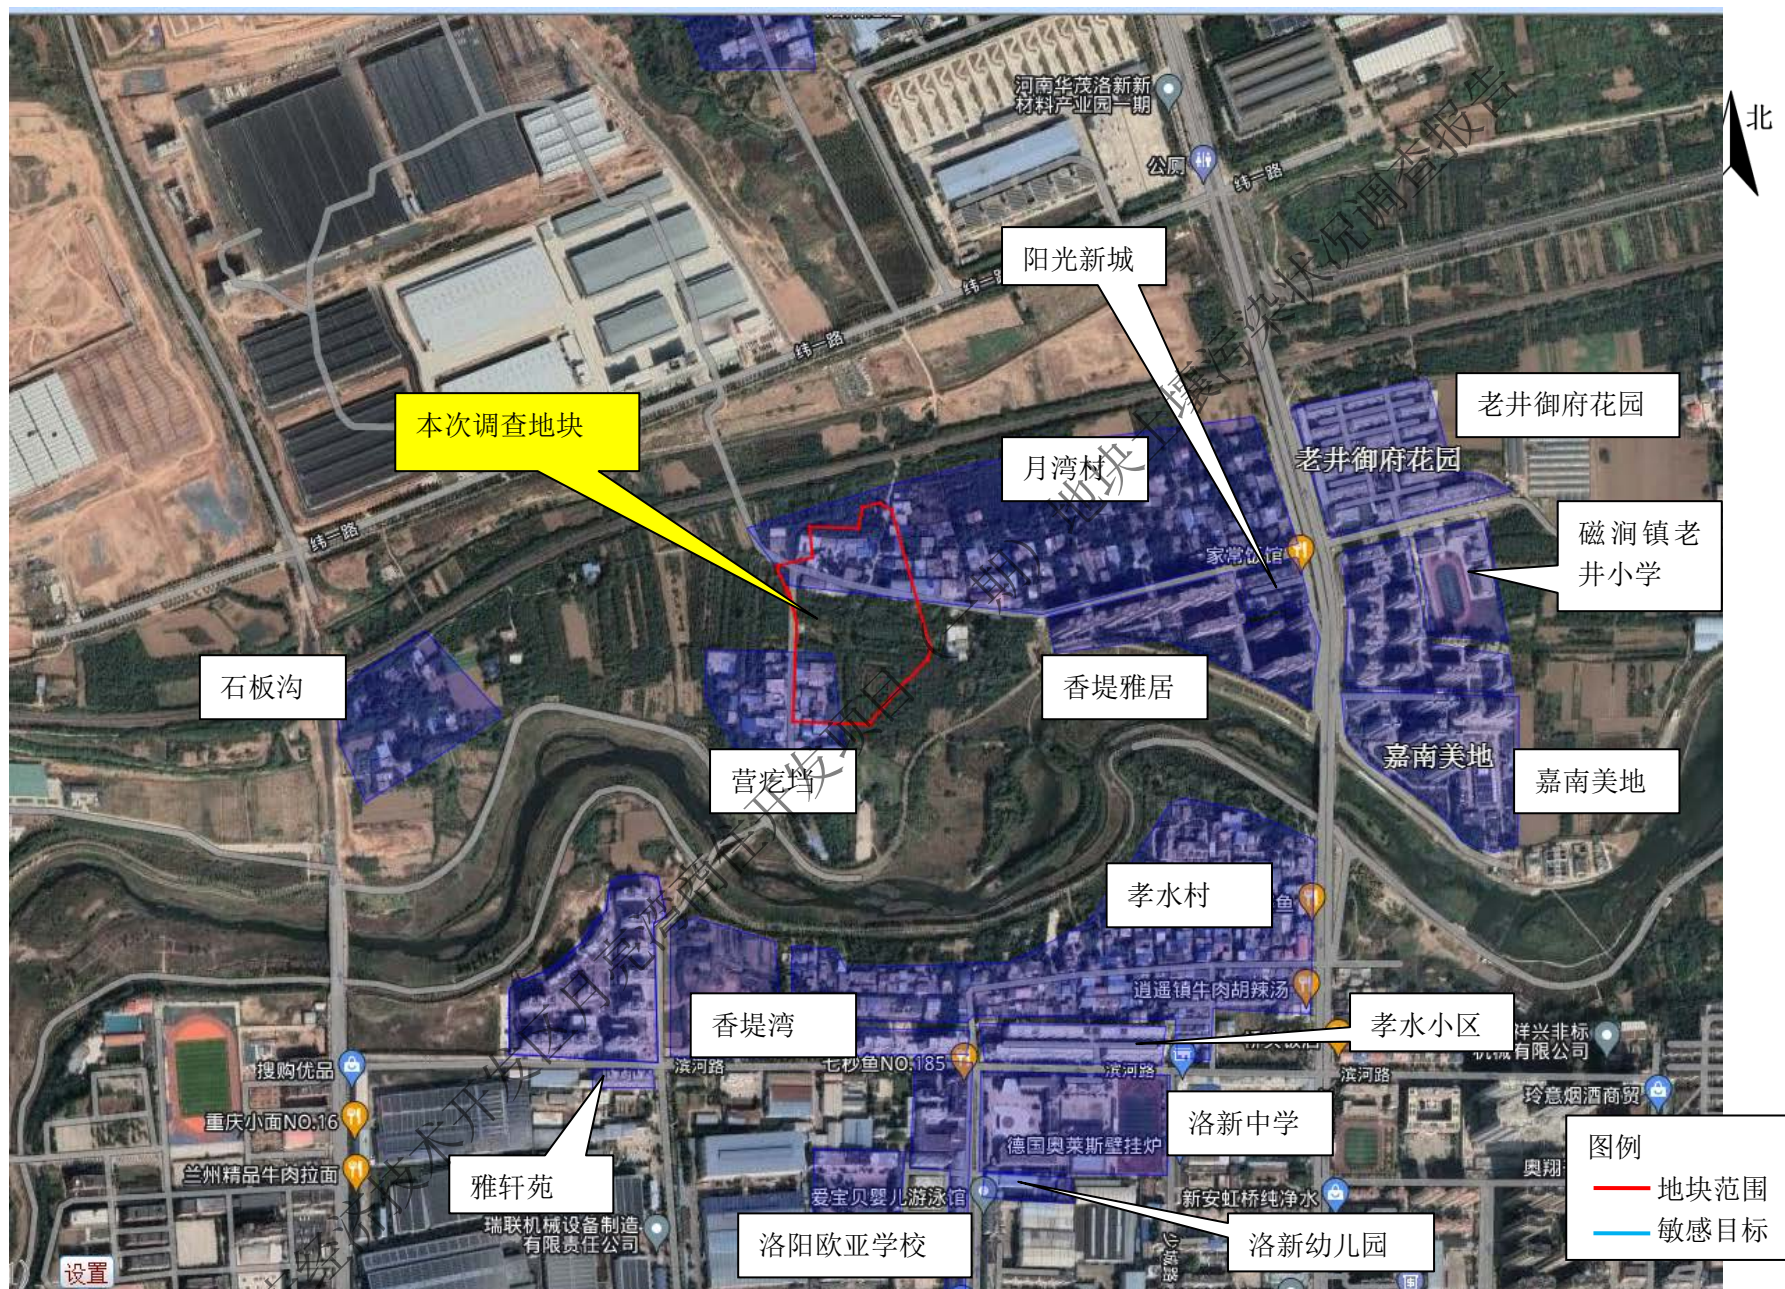
图 3-2 调查地块周边敏感目标分布图

根据调查地块周边环境的现场踏勘，调查地块周边 1km 范围内敏感目标见图 3-1、图 3-2 和表 3-1。

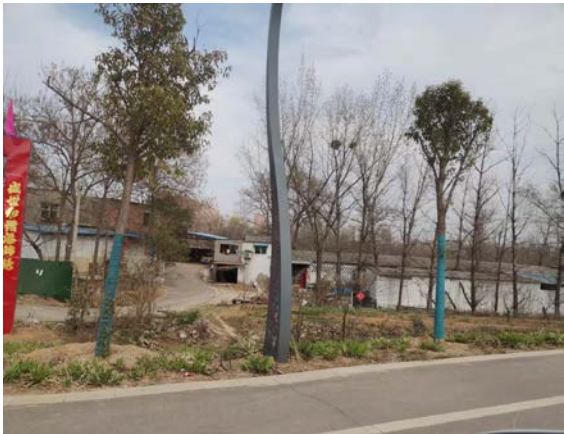
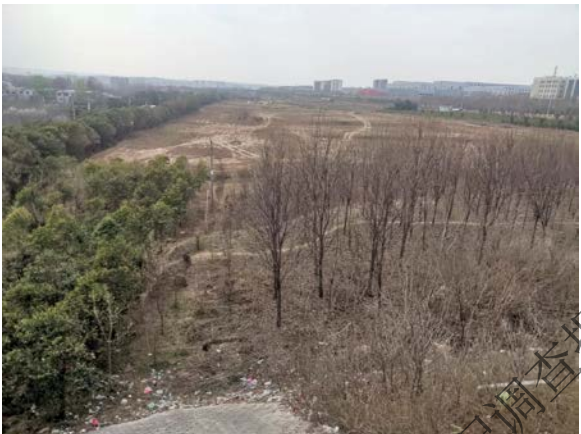
| <p>地块现场照片 1</p> | <p>地块现场照片 2</p> |

图 3-3 调查地块及四周敏感目标现状图（拍摄于 2023 年 3 月 8 日）

我公司调查人员实地踏勘时，项目地块内为农用地和居住用地。经现场踏勘和走访调查，本地块一直为农用地和居住用地，无工业企业、固废堆存场所等排放有毒有害物质的污染源。土地利用现状见下图。

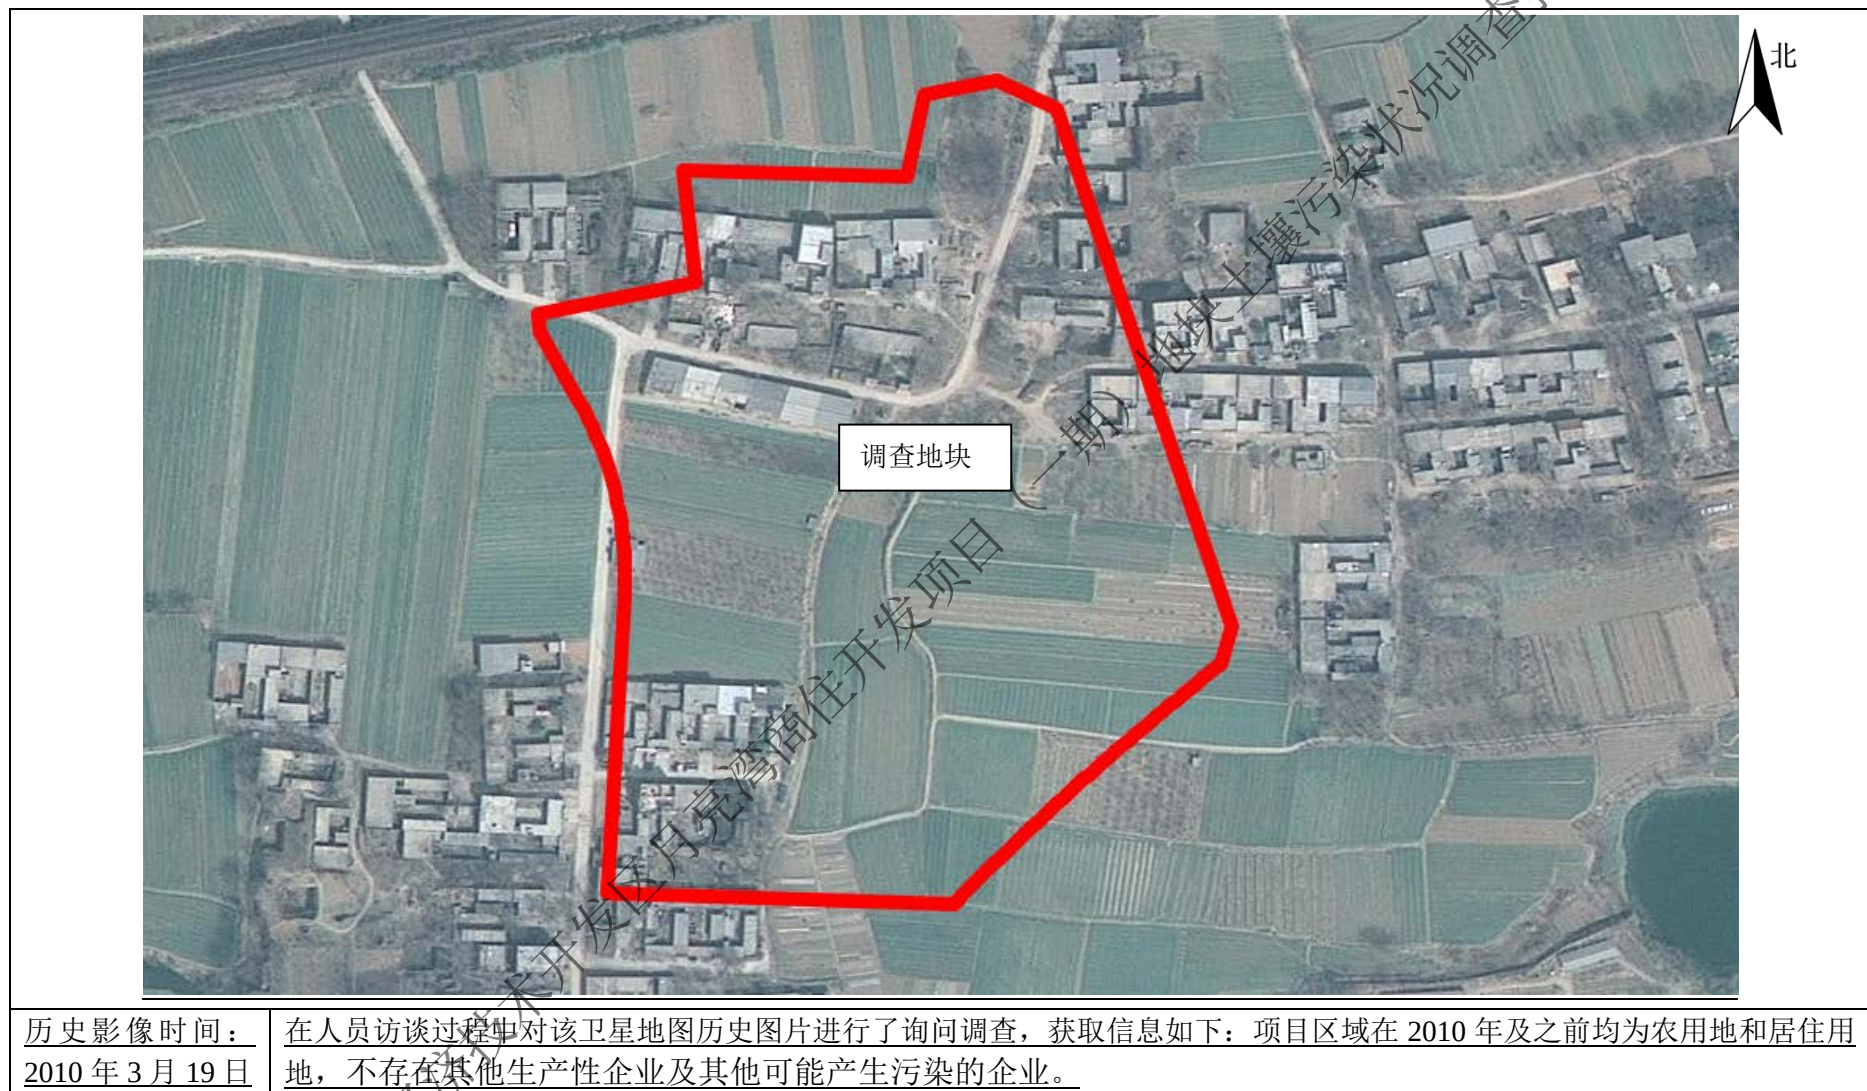
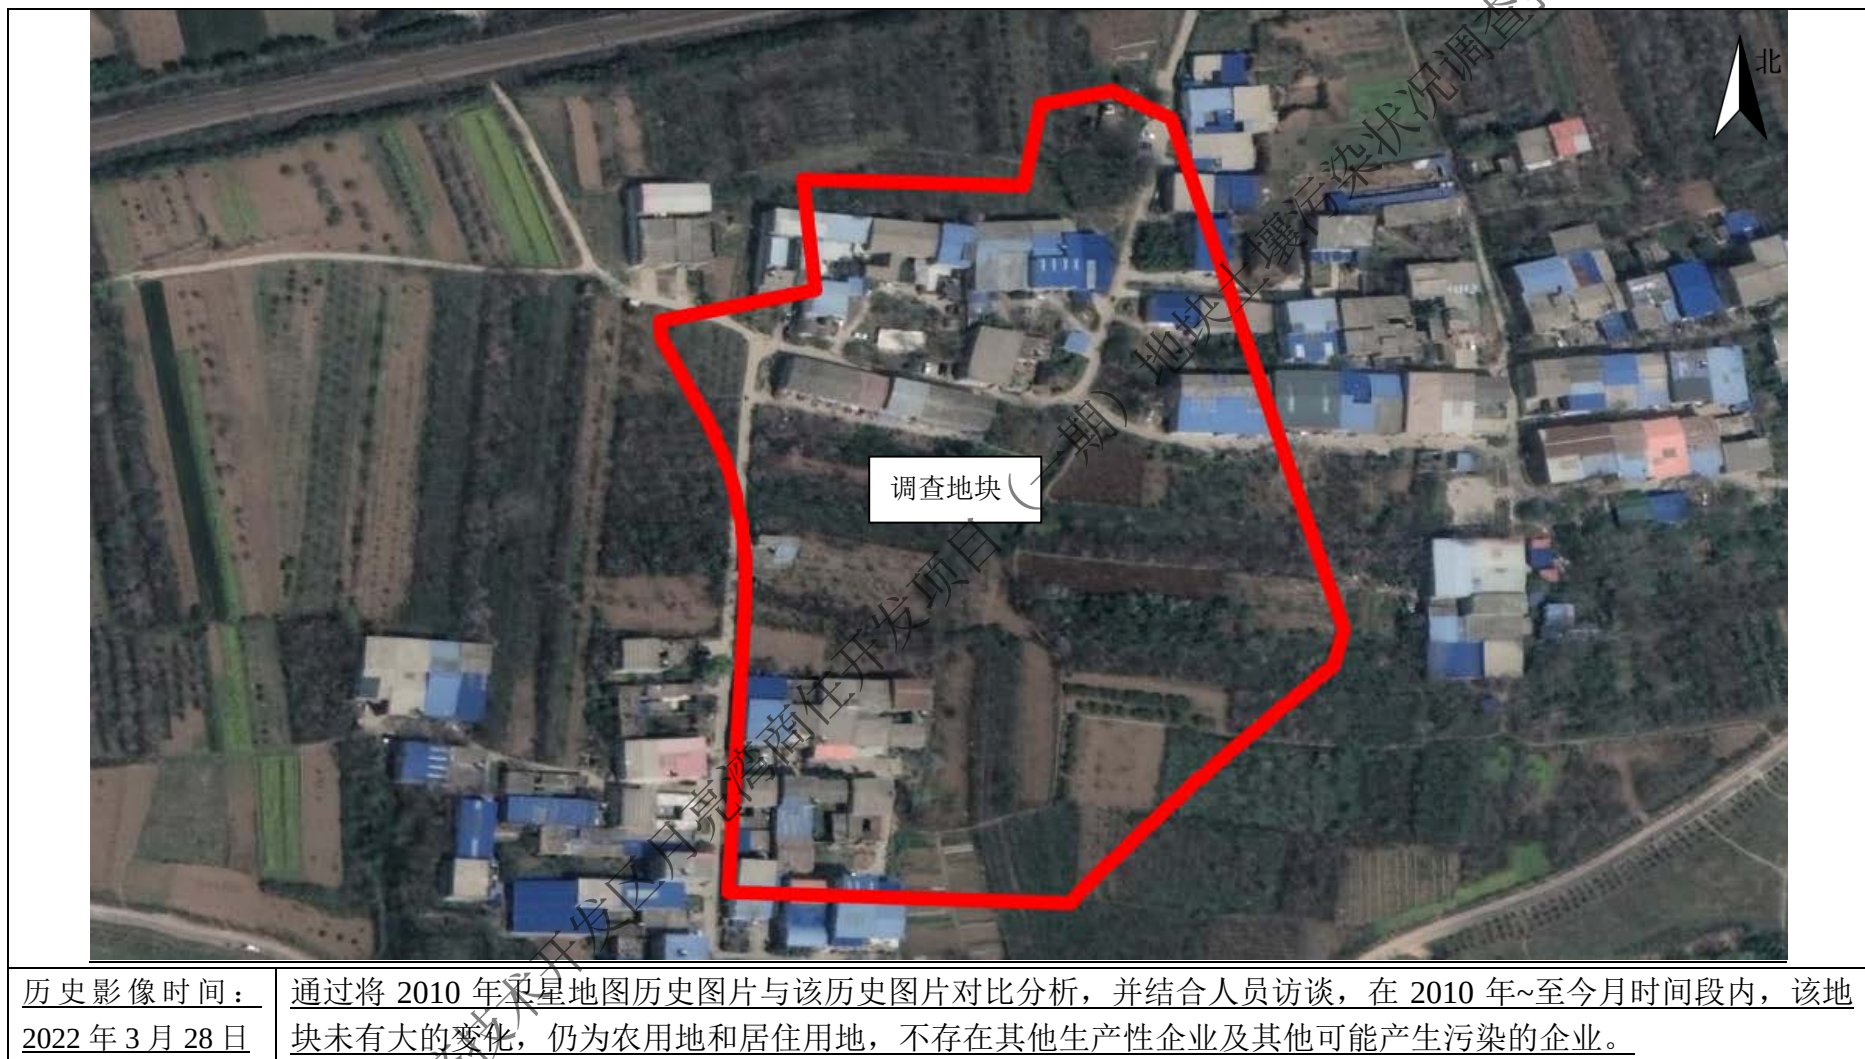
从已知时间卫星图结合人员访谈，得知从 2010 年至今，该地块一直作为农用地和居住用地；目前，该地块已出让给新安县宏发产业发展有限公司，且已取得建设用地规划许可证。

本次调查地块卫星影像图及分析如下。

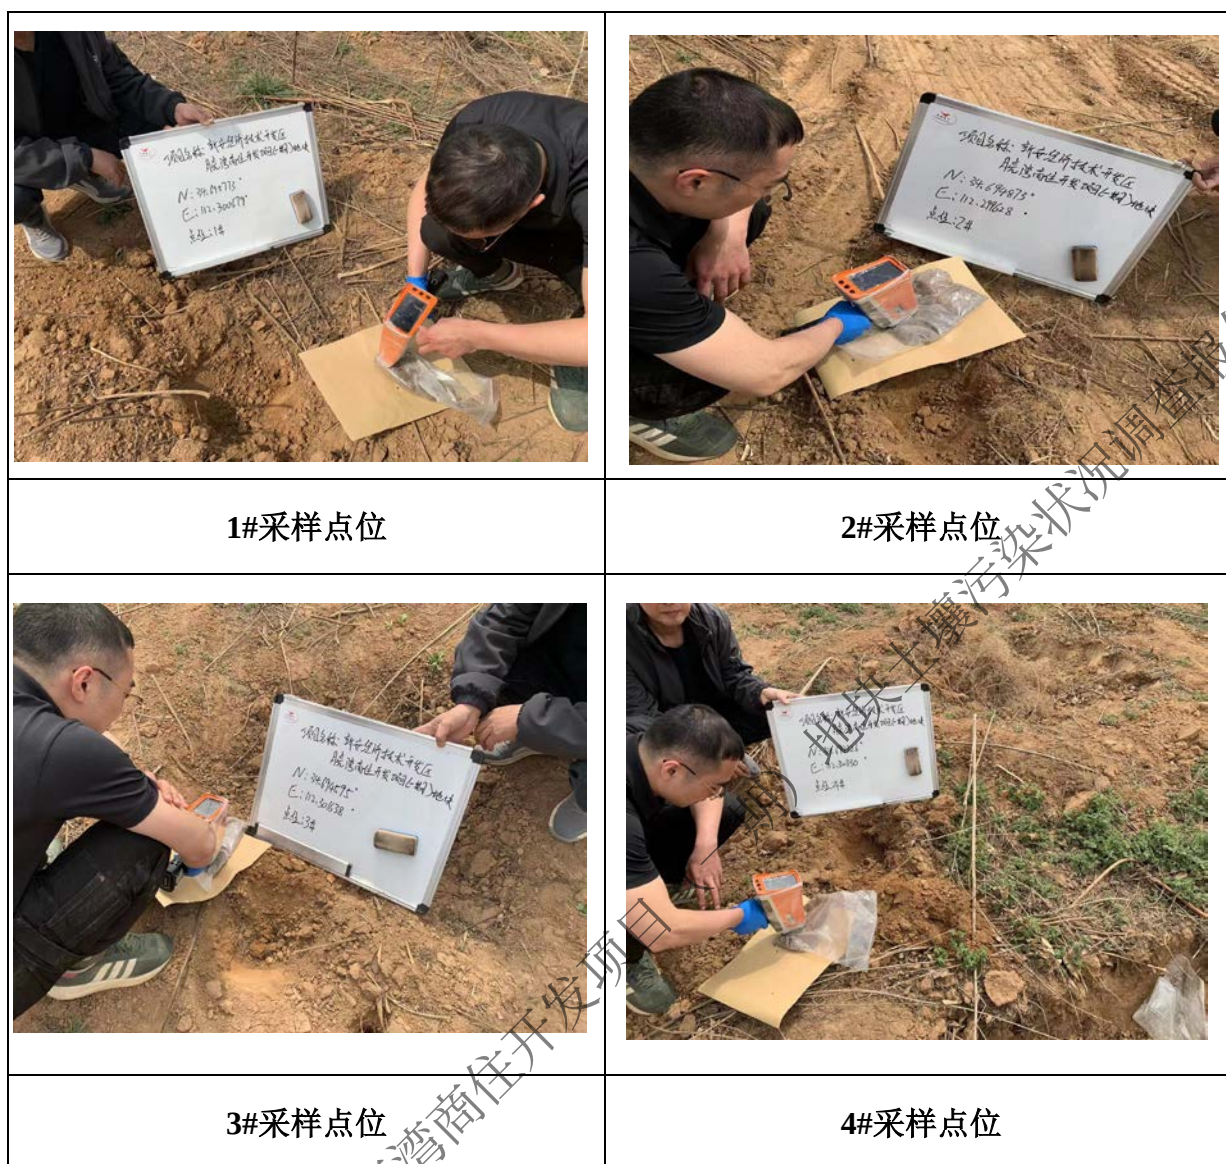
图 3-6 土壤快筛采样照片

为进一步说明地块内土壤的情况，此次对地块内的土壤进行重金属快筛，因此，洛阳市艮泽城市建设开发有限公司委托洛阳市达峰环境检测有限公司于 2023 年 3 月 14 日对地块内 4 个点位的土壤进行重金属快筛。本地块一直为农用地，因此本次监测点位的布设采用系统随机布点法，共设置 4 个监测点位。

本次监测对地块重金属（砷（As）、镉（Cd）、铜（Cu）、铅（Pb）、汞（Hg）、镍（Ni））进行快速检测。

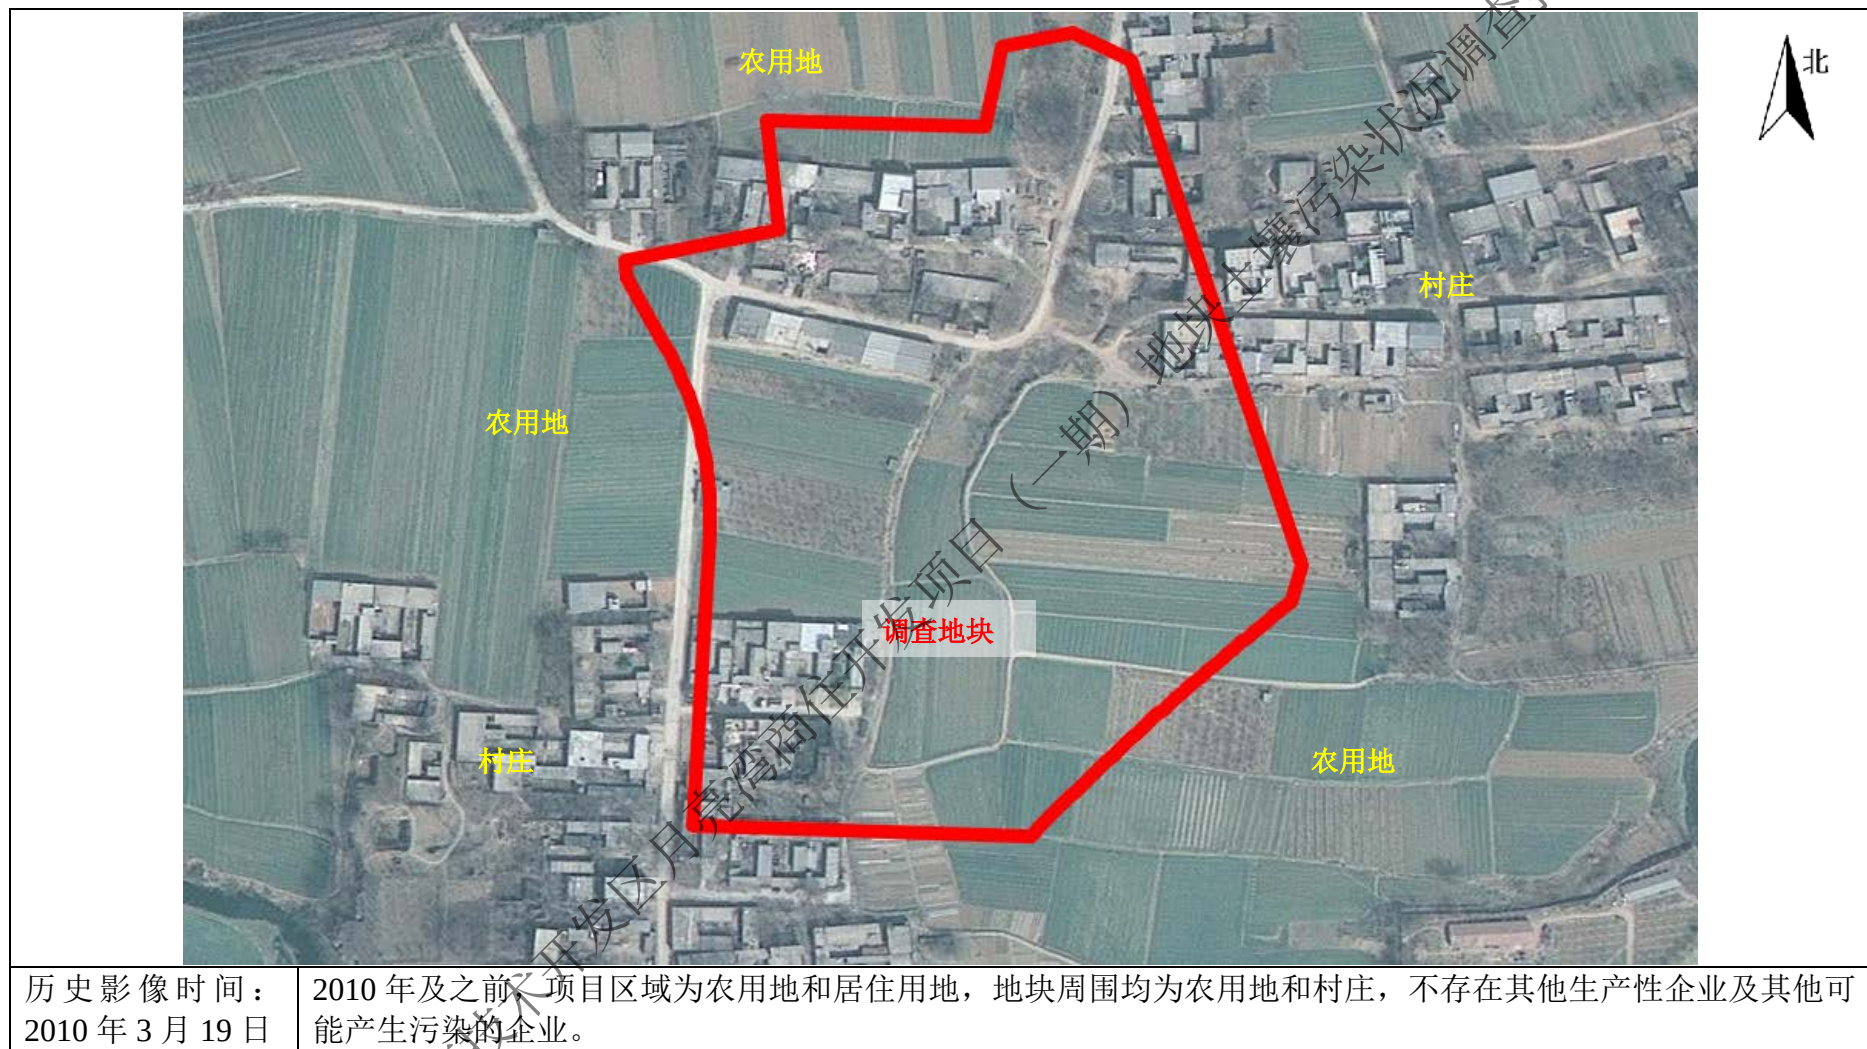
根据调查地块周边环境的现场踏勘，查阅地块周边相邻地块卫星影像图，对相邻北侧地块的现状 & 历史分析如下。

2010 年及之前，项目区域为农用地和居住用地，地块周围均为农用地和村庄，不存在其他生产性企业及其他可能产生污染的企业。

2010 年至今，项目区域为农用地和居住用地，地块周围均为农用地和村庄，不存在其他生产性企业及其他可能产生污染的企业。

通过现场踏勘和人员访谈，结合地块周边相邻地块卫星影像图可知，本次调查地块处于新安县磁涧镇滨河北路南侧，周边 1km 敏感目标主要为学校、居民区，项目周边相邻地块没有潜在的污染源。
