洛阳白云山自驾旅游营地（一期）地块  
土壤污染状况调查报告

编制单位：河南松青环保科技有限公司

2023年3月

项目名称：洛阳林安旅游开发有限公司洛阳白云山自驾旅游营地（一期）项目地块土壤污染状况调查报告（第一阶段）

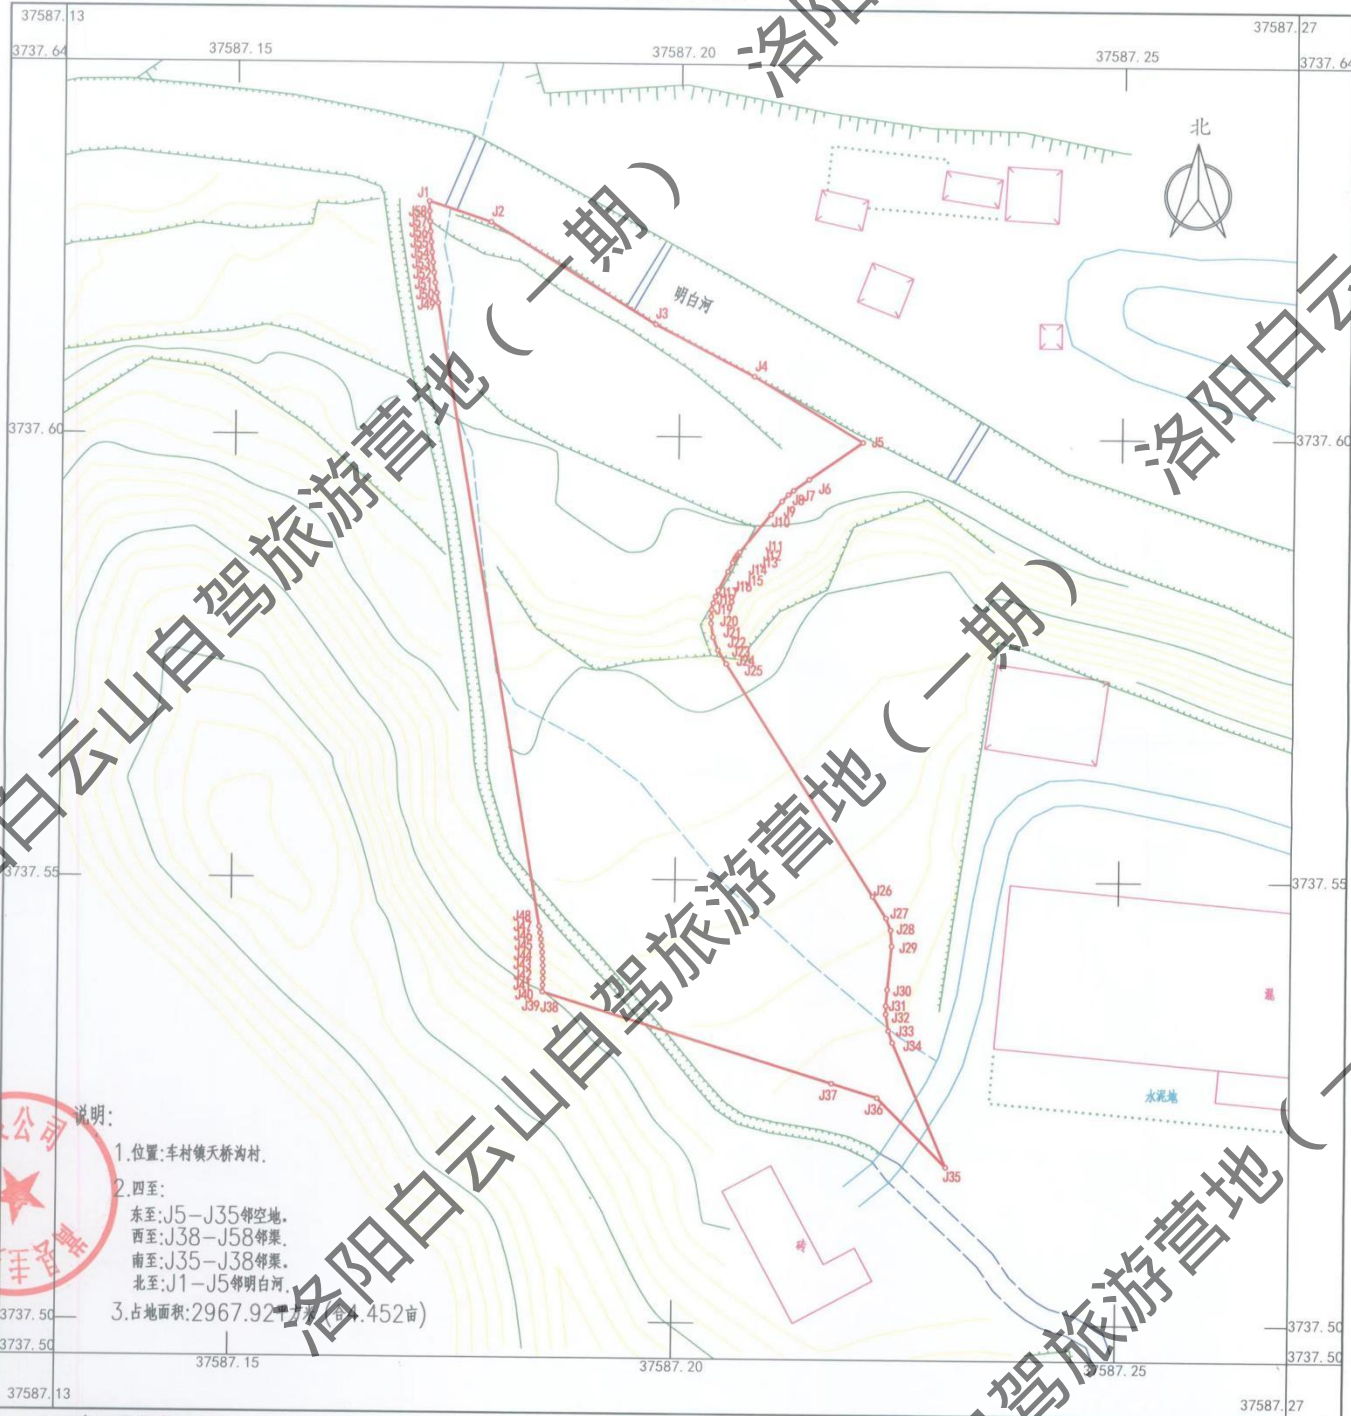
图 2-2 项目地块用地宗地图

1. 位置: 车村镇天桥沟村.
2. 四至:  
 东至: J5-J35 邻空地.  
 西至: J38-J58 邻渠.  
 南至: J35-J38 邻渠.  
 北至: J1-J5 邻明白河.
3. 占地面积: 2967.92<sup>2</sup> (合 4.452 亩)

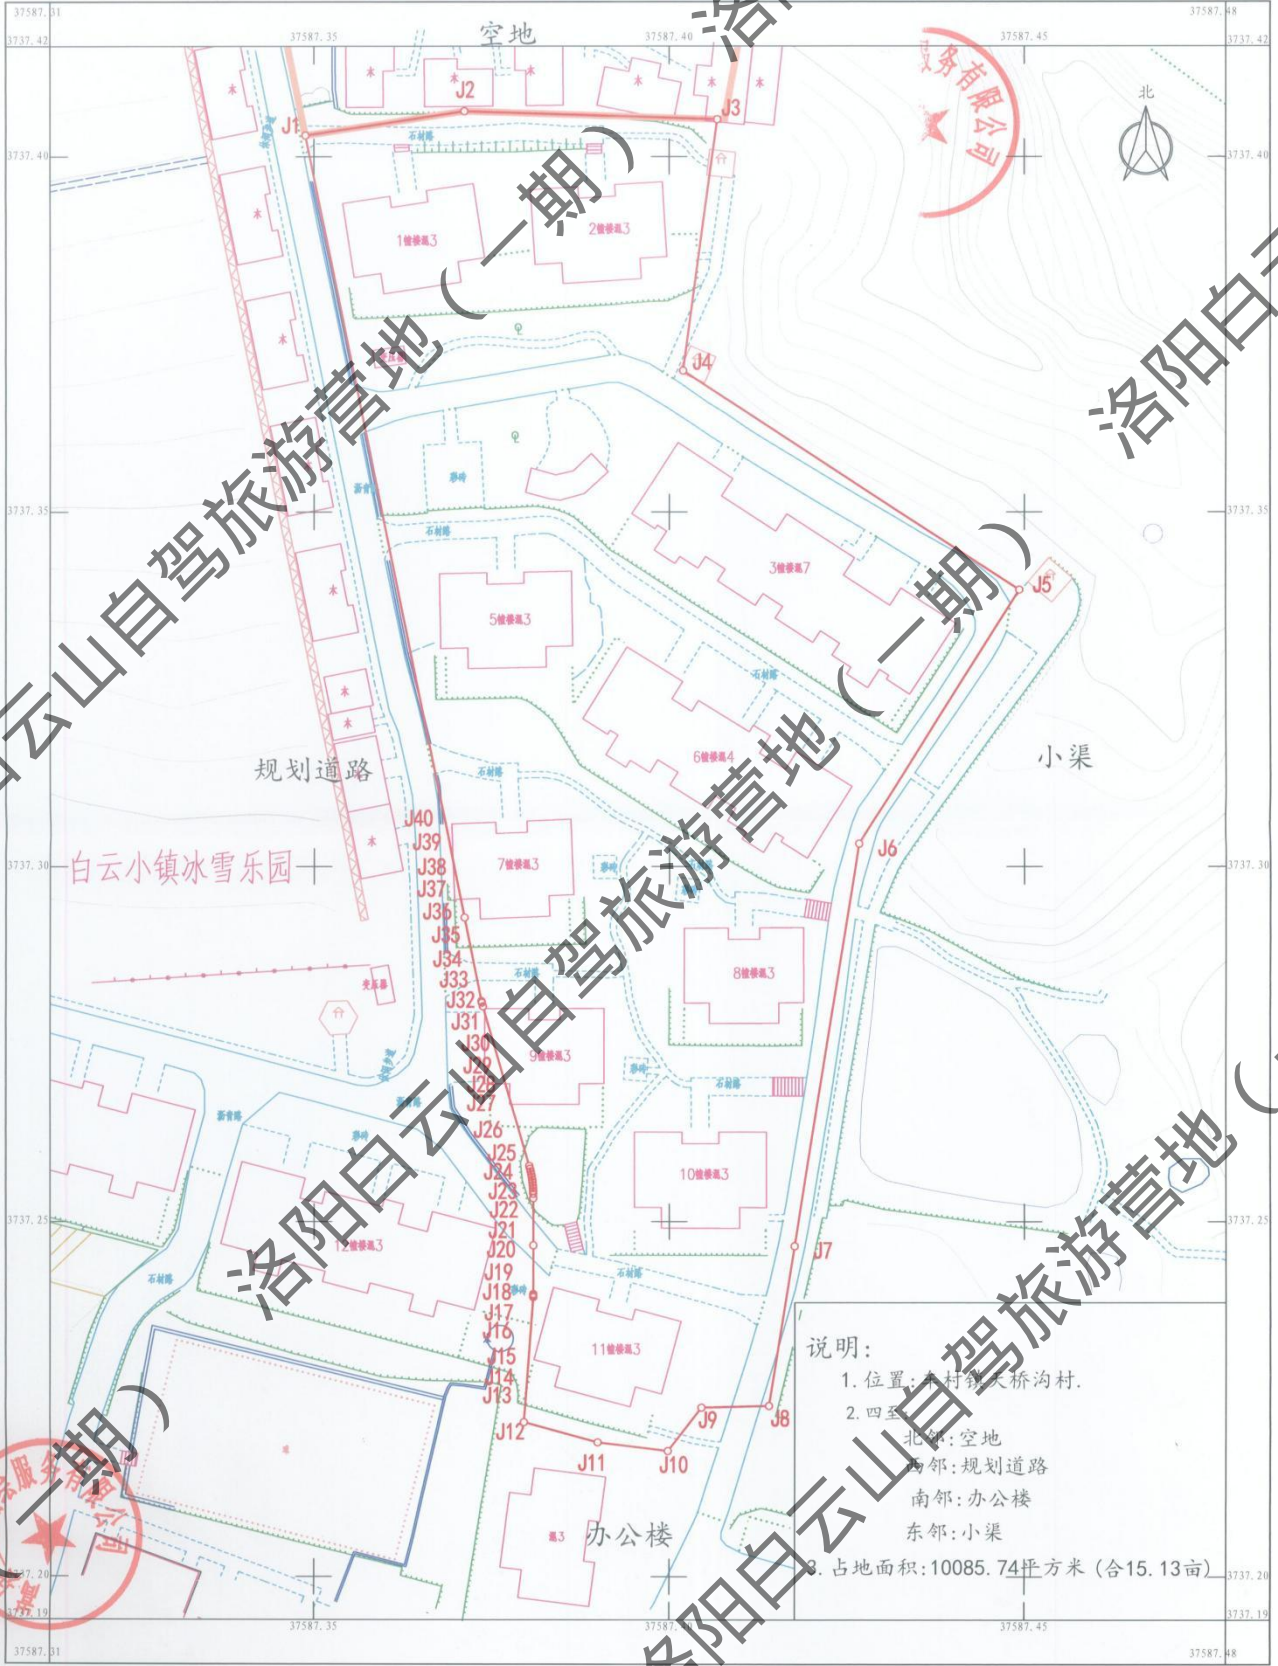
洛阳林安旅游开发有限公司洛阳白云山自驾旅游营地(一期)宗地图地块七

1. 位置: 栾川县大桥沟村.

2. 四至:

北邻: 空地

西邻: 规划道路

南邻: 办公楼

东邻: 小渠

3. 占地面积: 10085.74平方米 (合15.13亩)

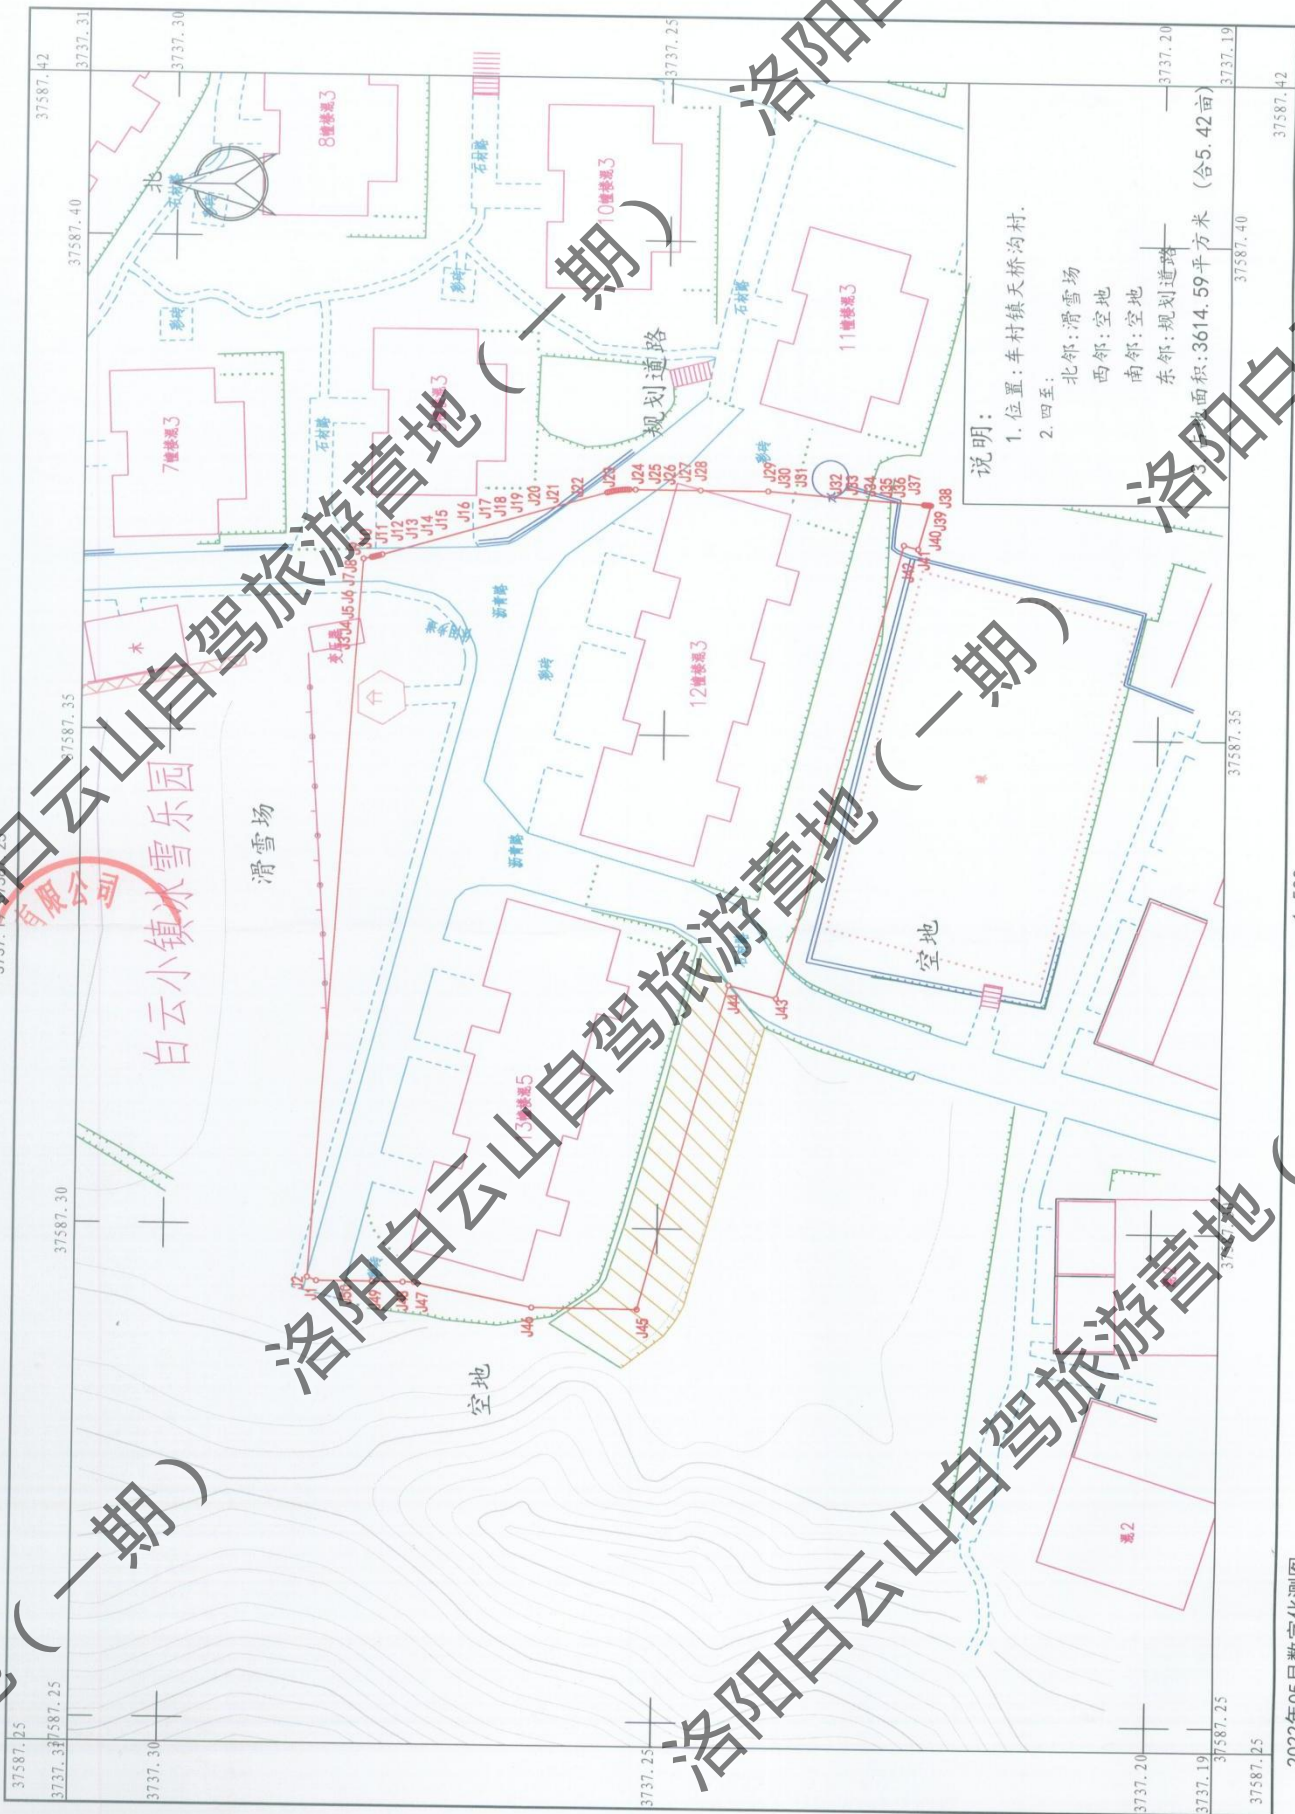
洛林安旅游开发有限公司洛阳白云山自驾旅游营地(一期)宗地图地块八

1. 位置: 车村镇天桥沟村.
2. 四至:
  - 北部: 滑雪场
  - 西部: 空地
  - 南部: 空地
  - 东部: 规划道路

占地面积: 3614.59平方米 (合5.42亩)

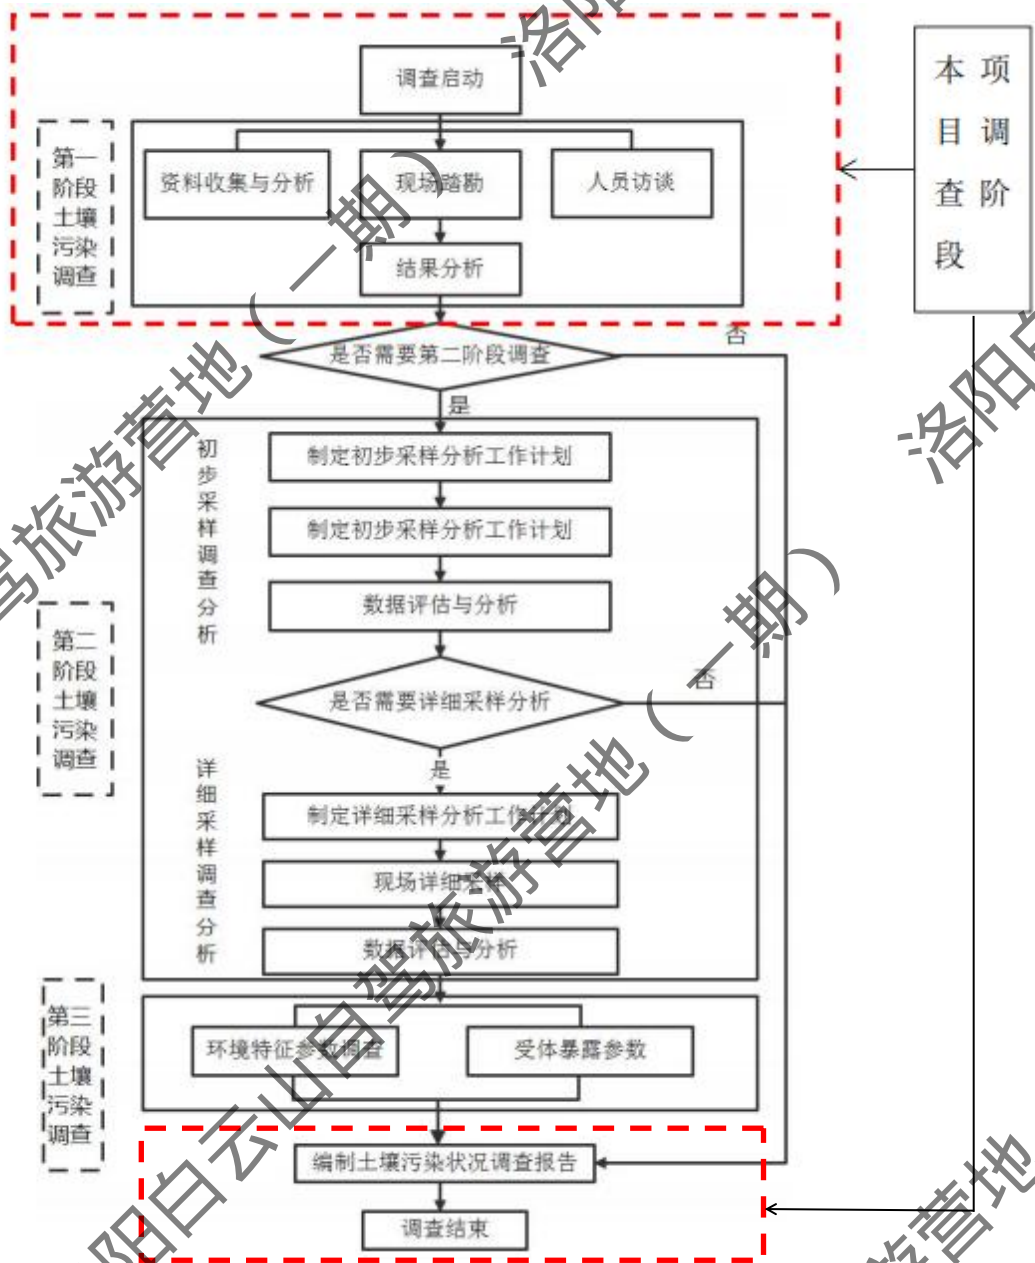
图 2-4 土壤污染状况调查的工作内容与程序

根据《建设用地土壤污染状况调查技术导则》（HJ25.1-2019）相关技术规范，土壤污染状况调查包含三个不同的阶段。土壤污染状况调查是否需要从前一个阶段进入到下一个阶段，主要取决于场地污染状况以及相关方的要求。本次土壤污染状况环境调查主要为第一阶段——资料收集、现场踏勘和人员访谈为主的污染识别阶段。

第一阶段调查以资料收集与分析、现场踏勘和人员访谈为主，了解场地当前和历史主要行业生产情况、污染物产生及处理情况。第一阶段主要完成以下内容：

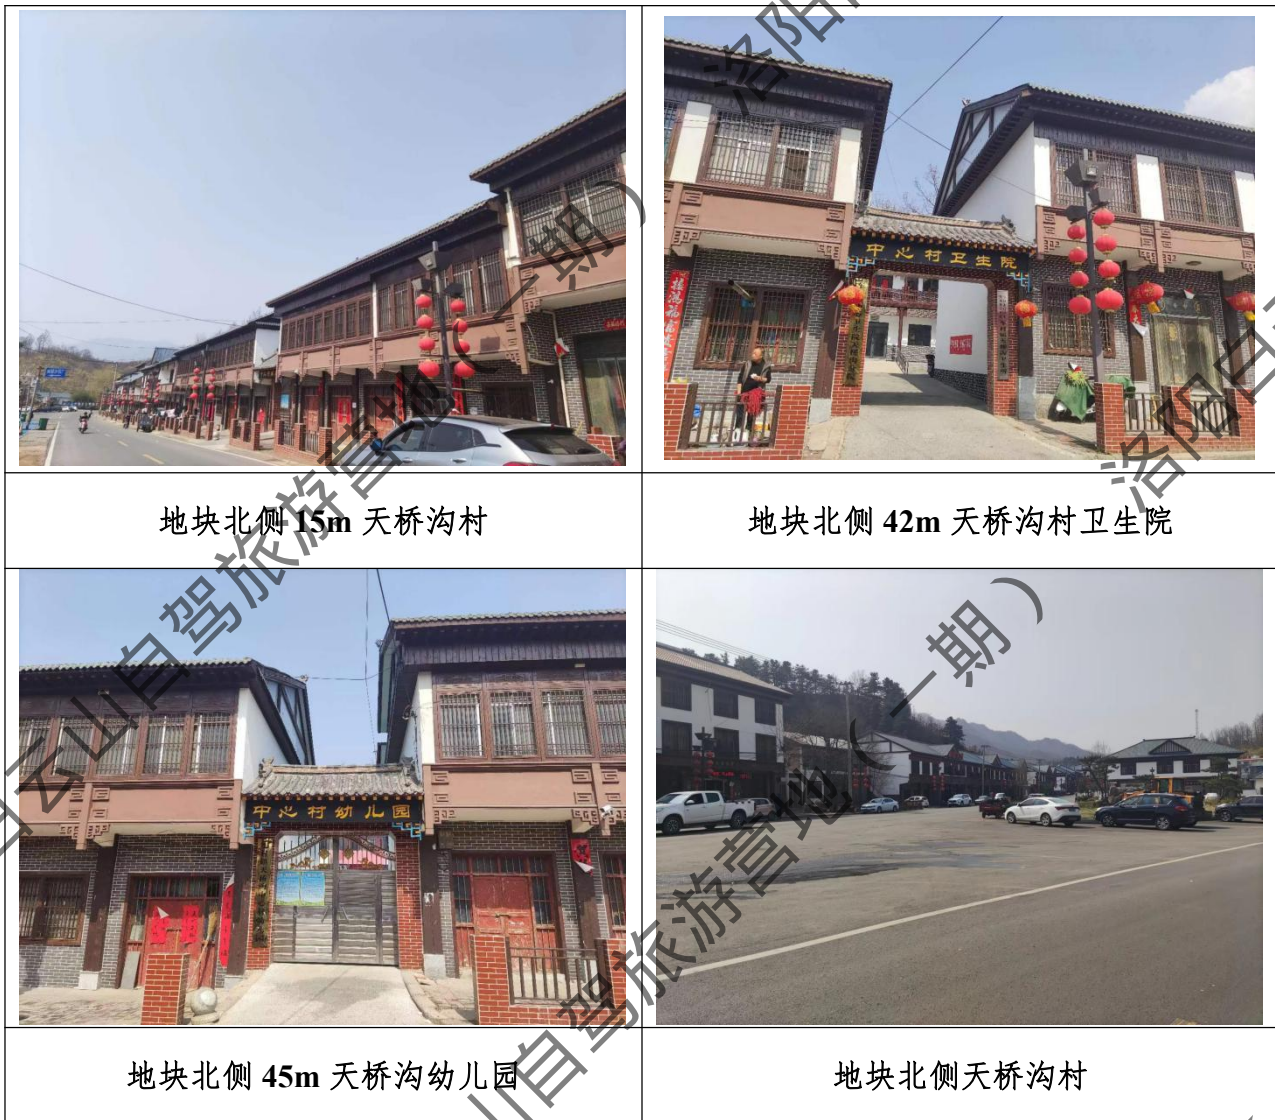
图 3-2 调查地块四周敏感目标现状图（拍摄于 2023 年 3 月 13 日）

地块北侧 15m 天桥沟村

地块北侧 42m 天桥沟村卫生院

地块北侧 45m 天桥沟幼儿园

地块北侧天桥沟村

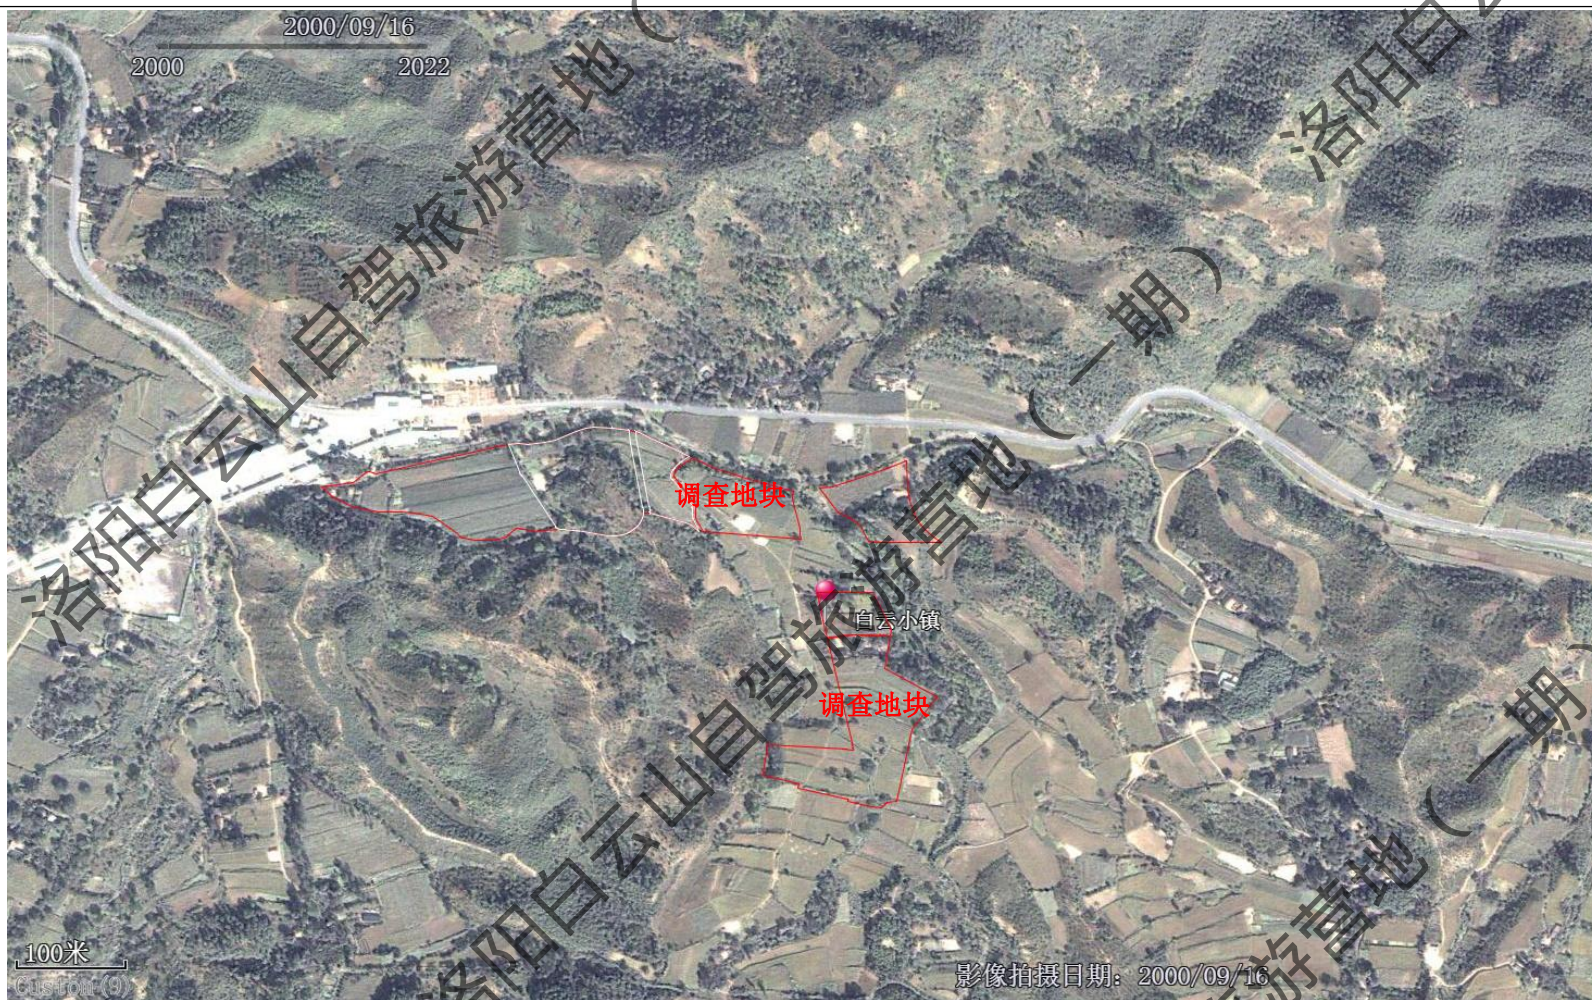
历史影像时间：  
2000年09月16日

在人员访谈过程中对该卫星地图历史图片进行了询问调查，获取信息如下：2000年之前该地块为车村镇天桥沟村集体耕地。

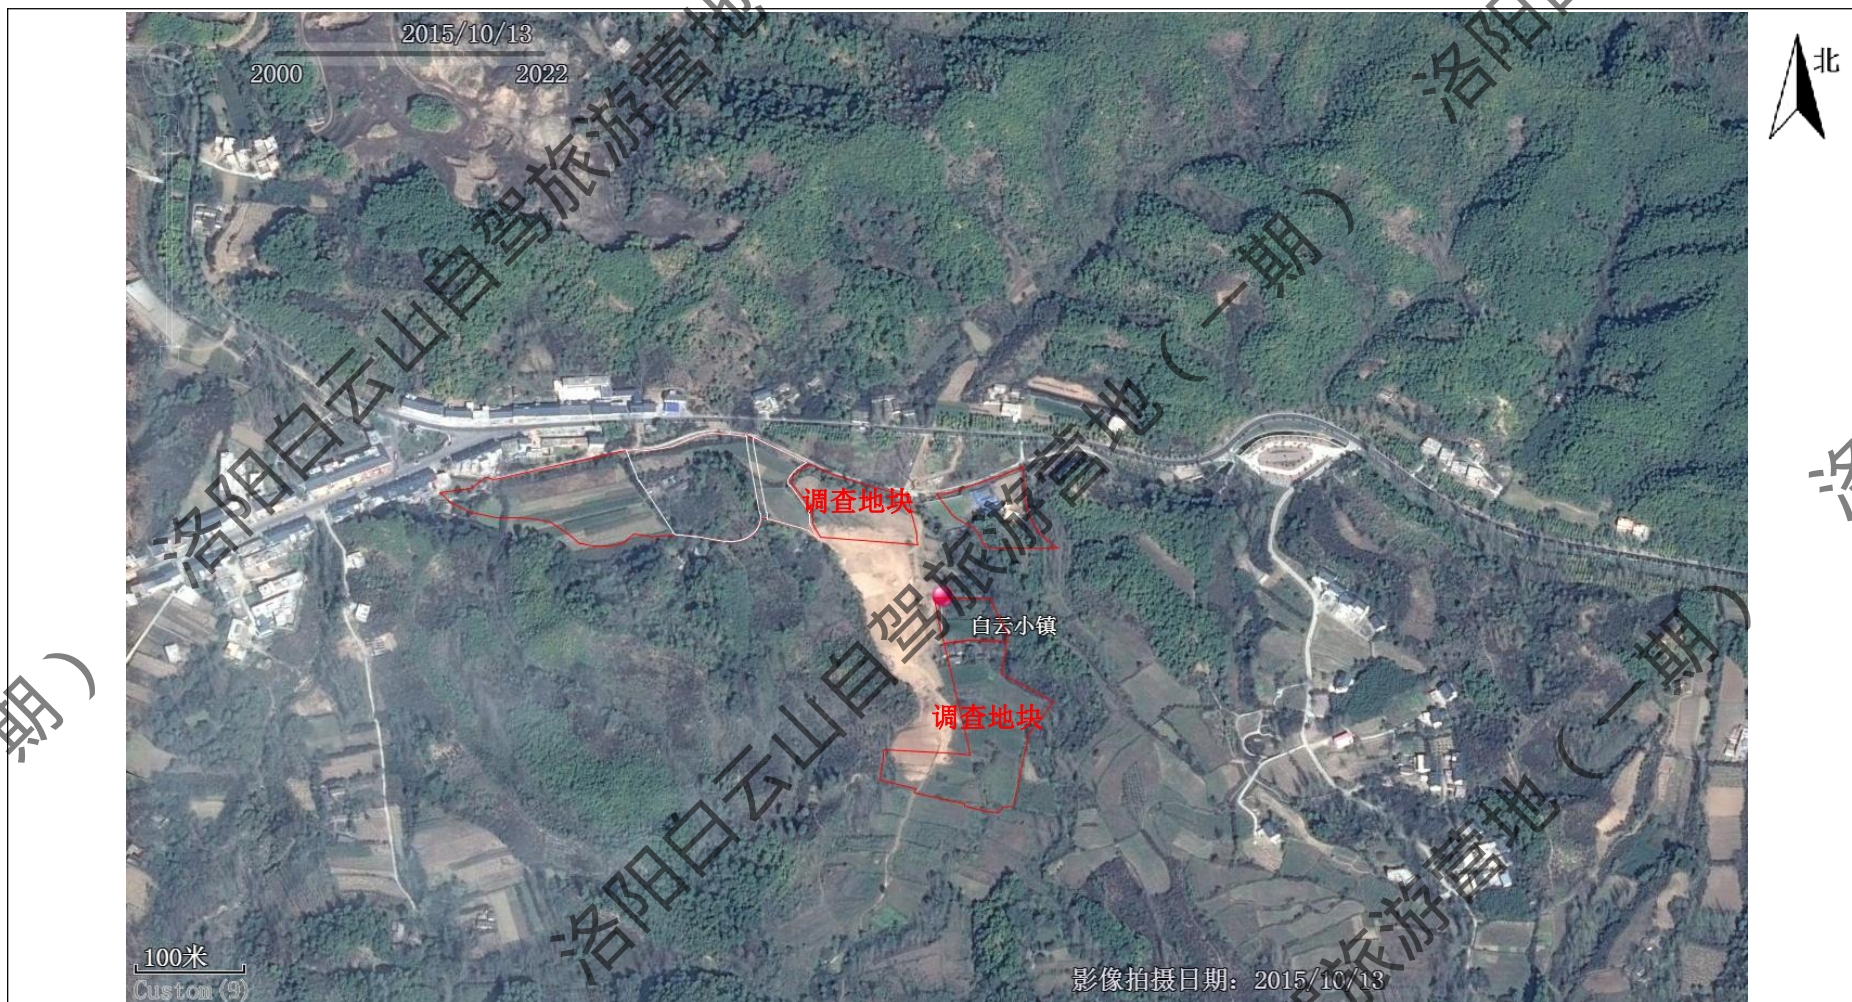
<p>历史影像时间： 2015年10月13日</p>	<p>通过将2013年卫星地图历史图片与该历史图片对比分析，并结合人员访谈，在2013年6月~2015年10月时间段内，该地块未发生变化，已设置围挡，2015年10月至今，该地块未发生污染性事故。</p>
--------------------------------	--

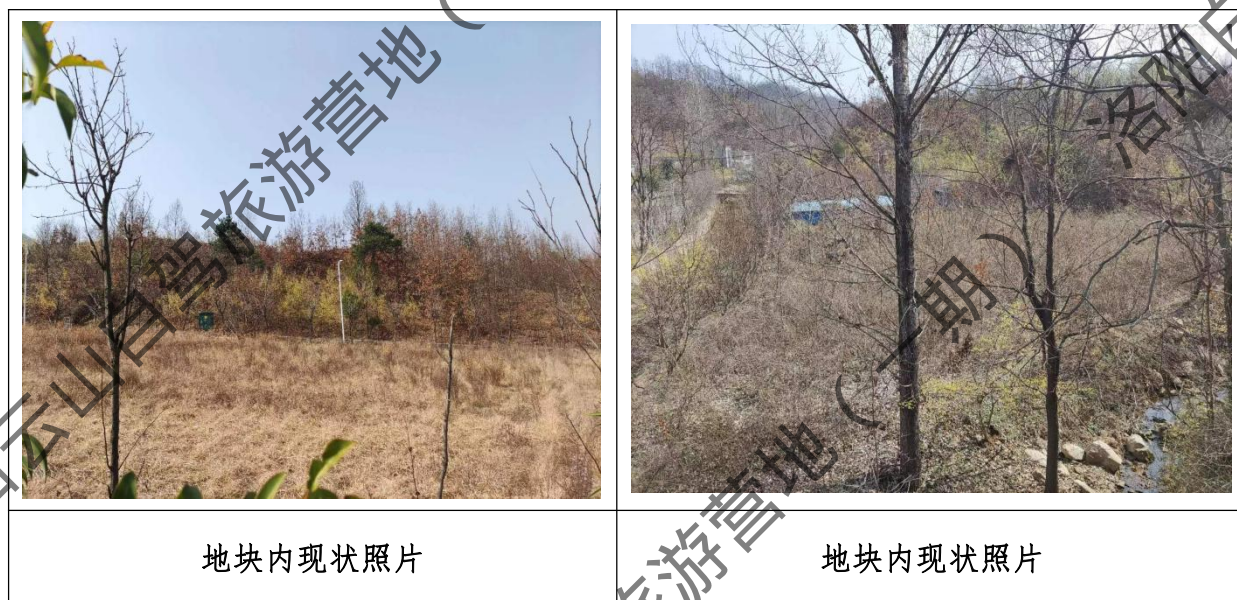
图 3-3 调查地块现状图

我公司调查人员实地踏勘时，项目地块已设置围挡。经现场踏勘和走访调查，现状地块内无工业企业、固废堆存场所等排放有毒有害物质的污染源。

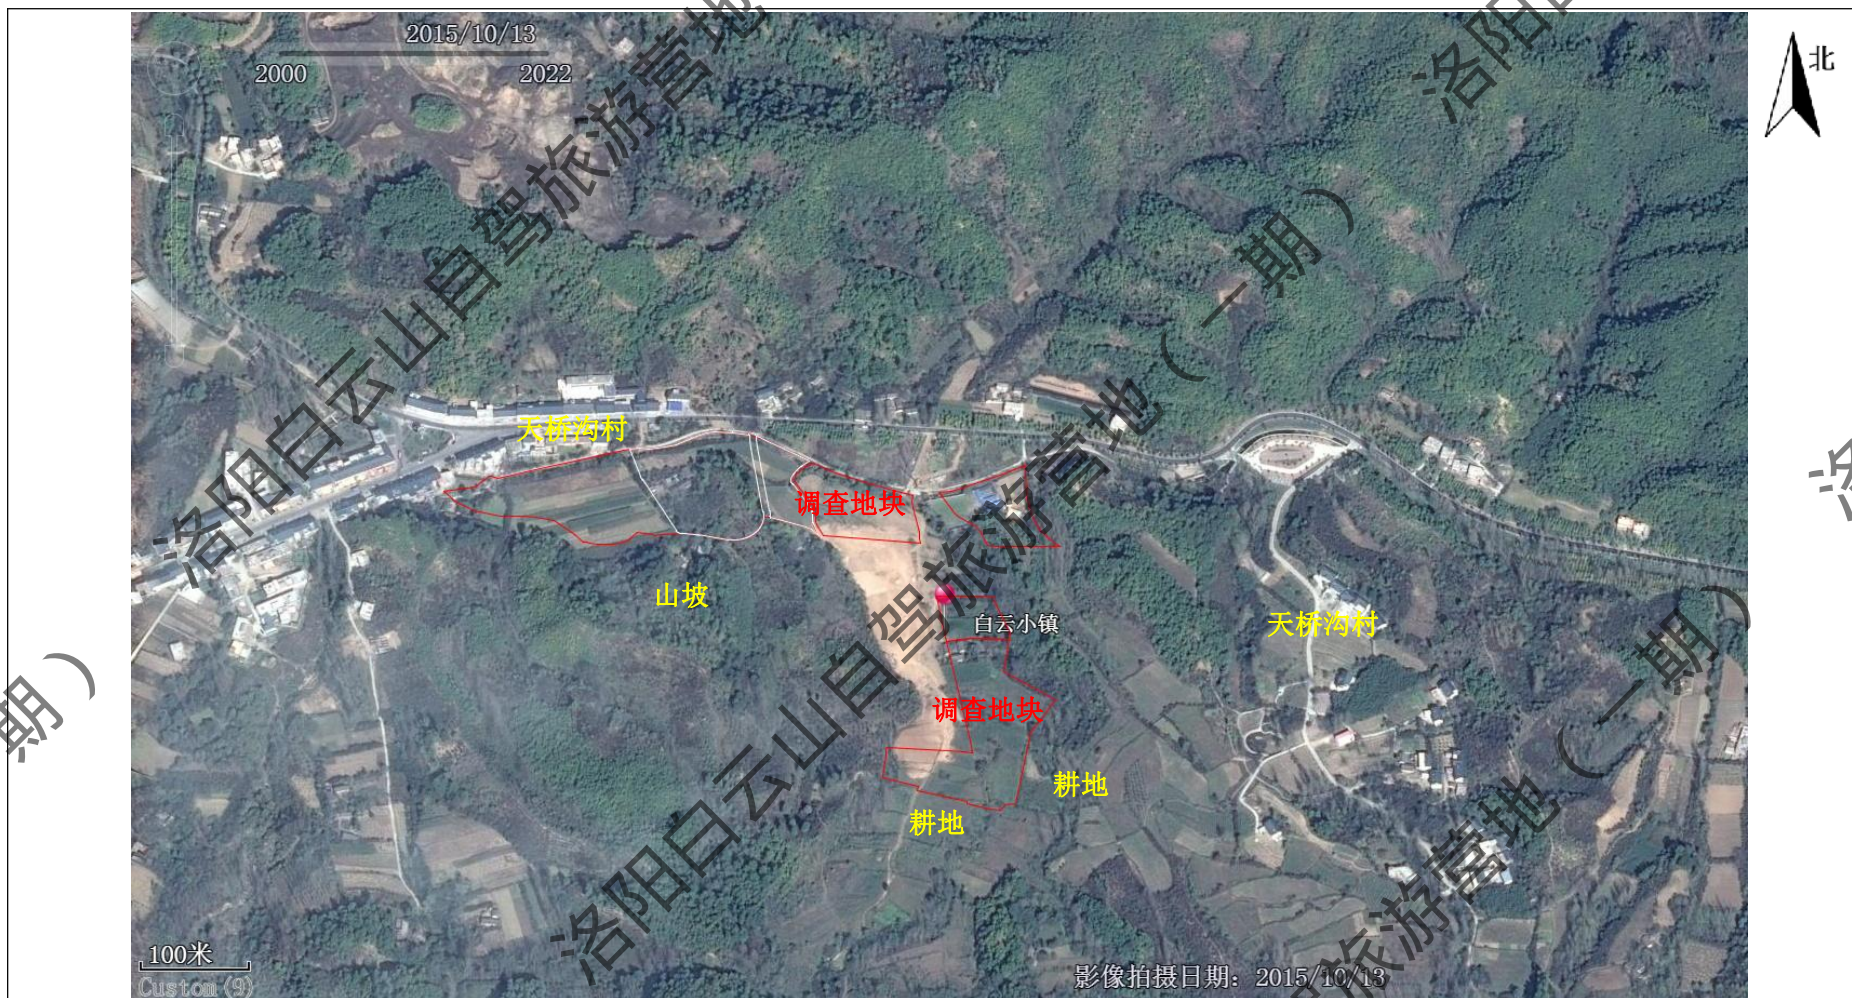
<p>历史影像时间： 2015年10月13日</p>	<p>通过将2013年卫星地图历史图片与该历史图片对比分析，并结合人员访谈，2015年10月，该地块已设置围挡，项目四周未发生变化，不存在其他生产型企业及其他可能产生污染的企业。</p>
--------------------------------	---

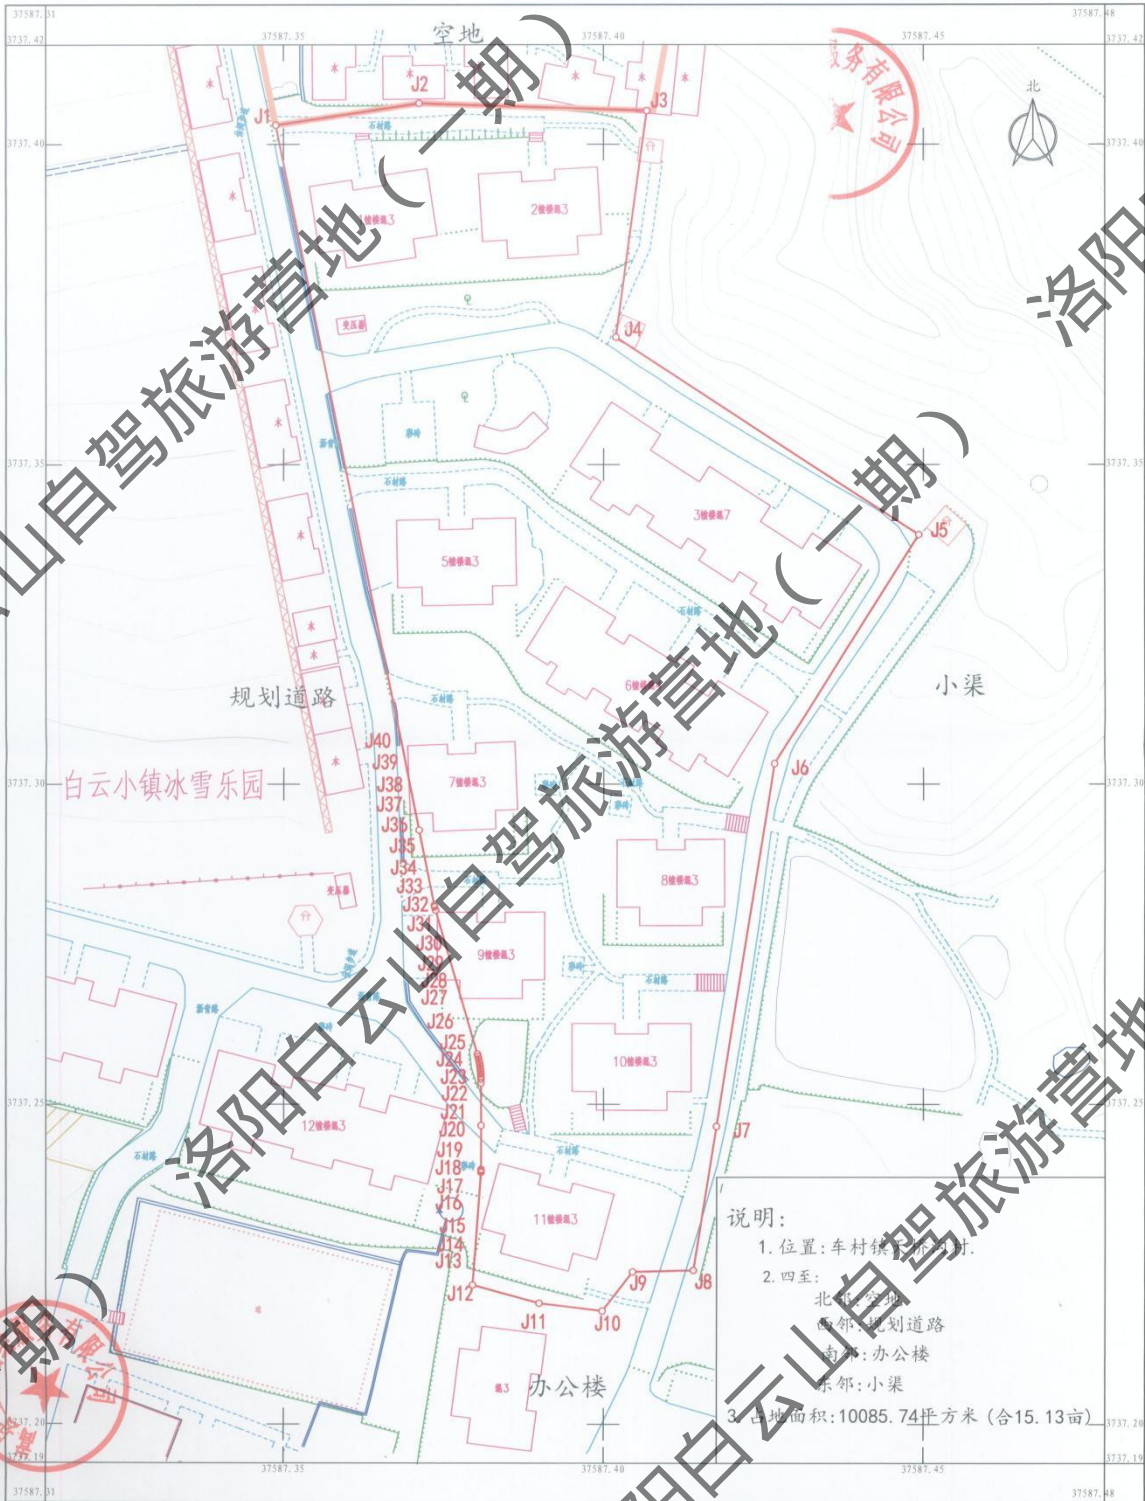
洛阳林安旅游开发有限公司洛阳白云山自驾旅游营地（一期）宗地图地块七

说明：  
 1. 位置：车村镇车村村。  
 2. 四至：  
 北：车村村  
 西：规划道路  
 南：办公楼  
 东：小渠  
 3. 占地面积：10085.74平方米（合15.13亩）

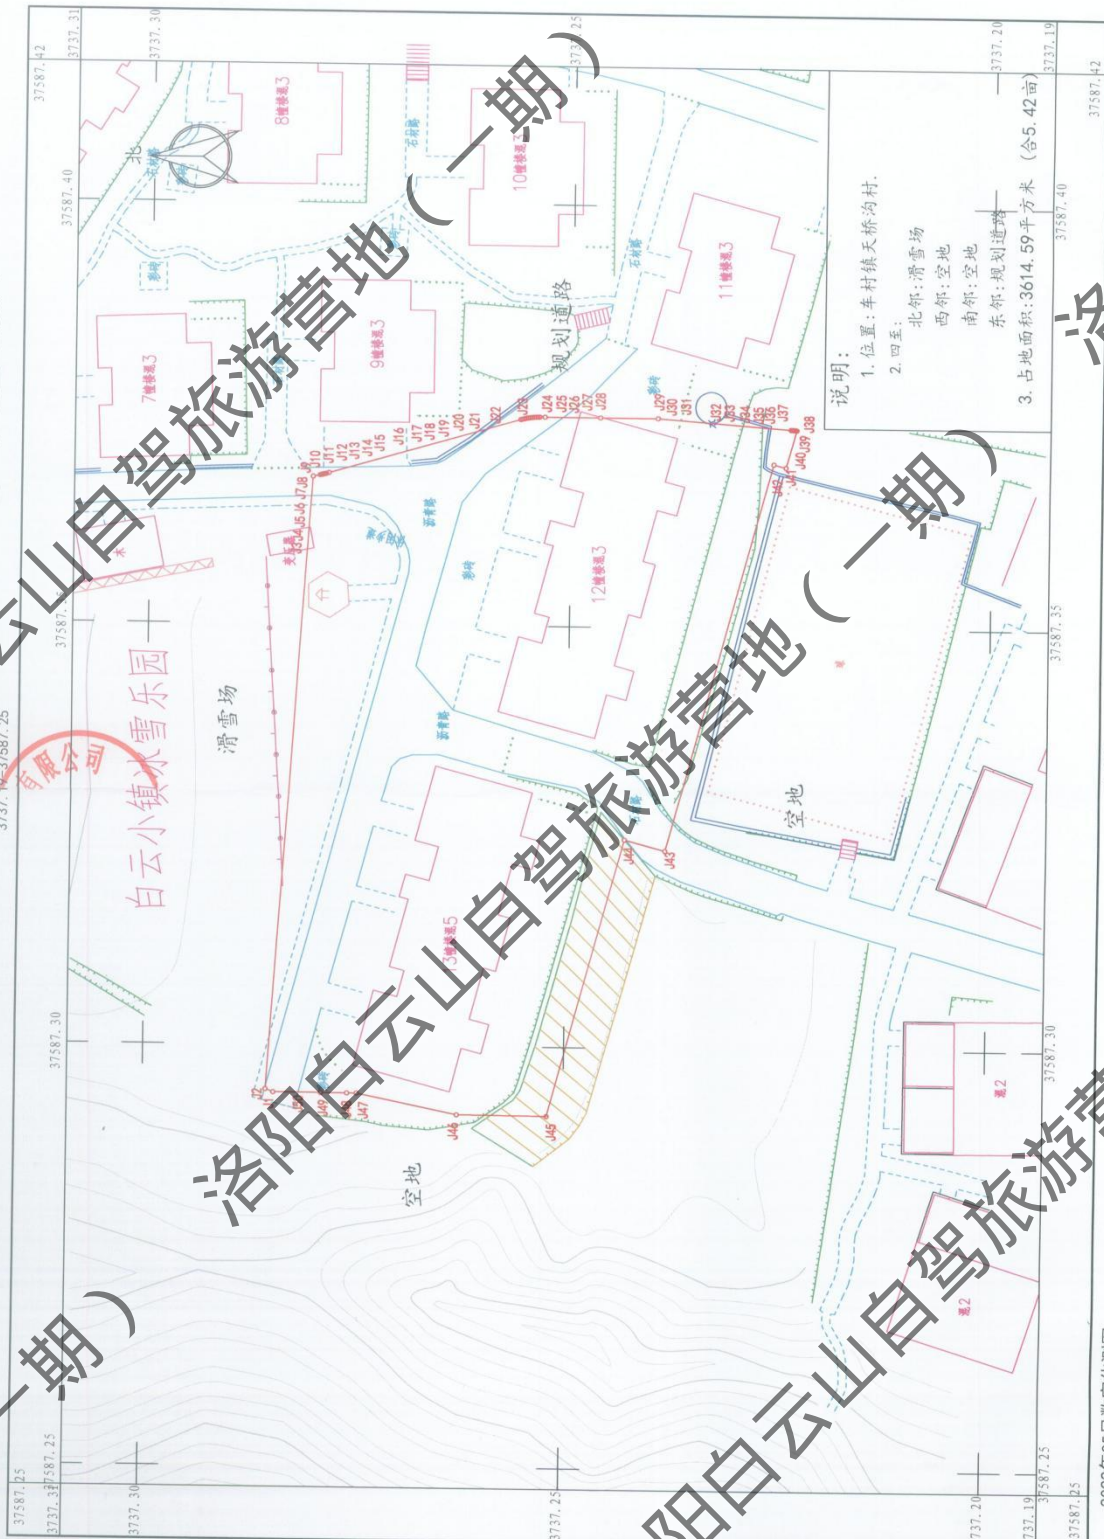
洛阳林安旅游开发有限公司洛阳白云山自驾旅游营地（一期）宗地图地块八

说明：  
 1. 位置：丰村镇天桥沟村。  
 2. 四至：  
 北侧：滑雪场  
 西侧：空地  
 南侧：空地  
 东侧：规划道路  
 3. 占地面积：3614.59平方米（合5.42亩）
