西工区九都路与解放路交叉口西南角地块

## 土壤污染状况调查报告

编制单位：洛阳市永青环保工程有限公司

2023 年 3 月

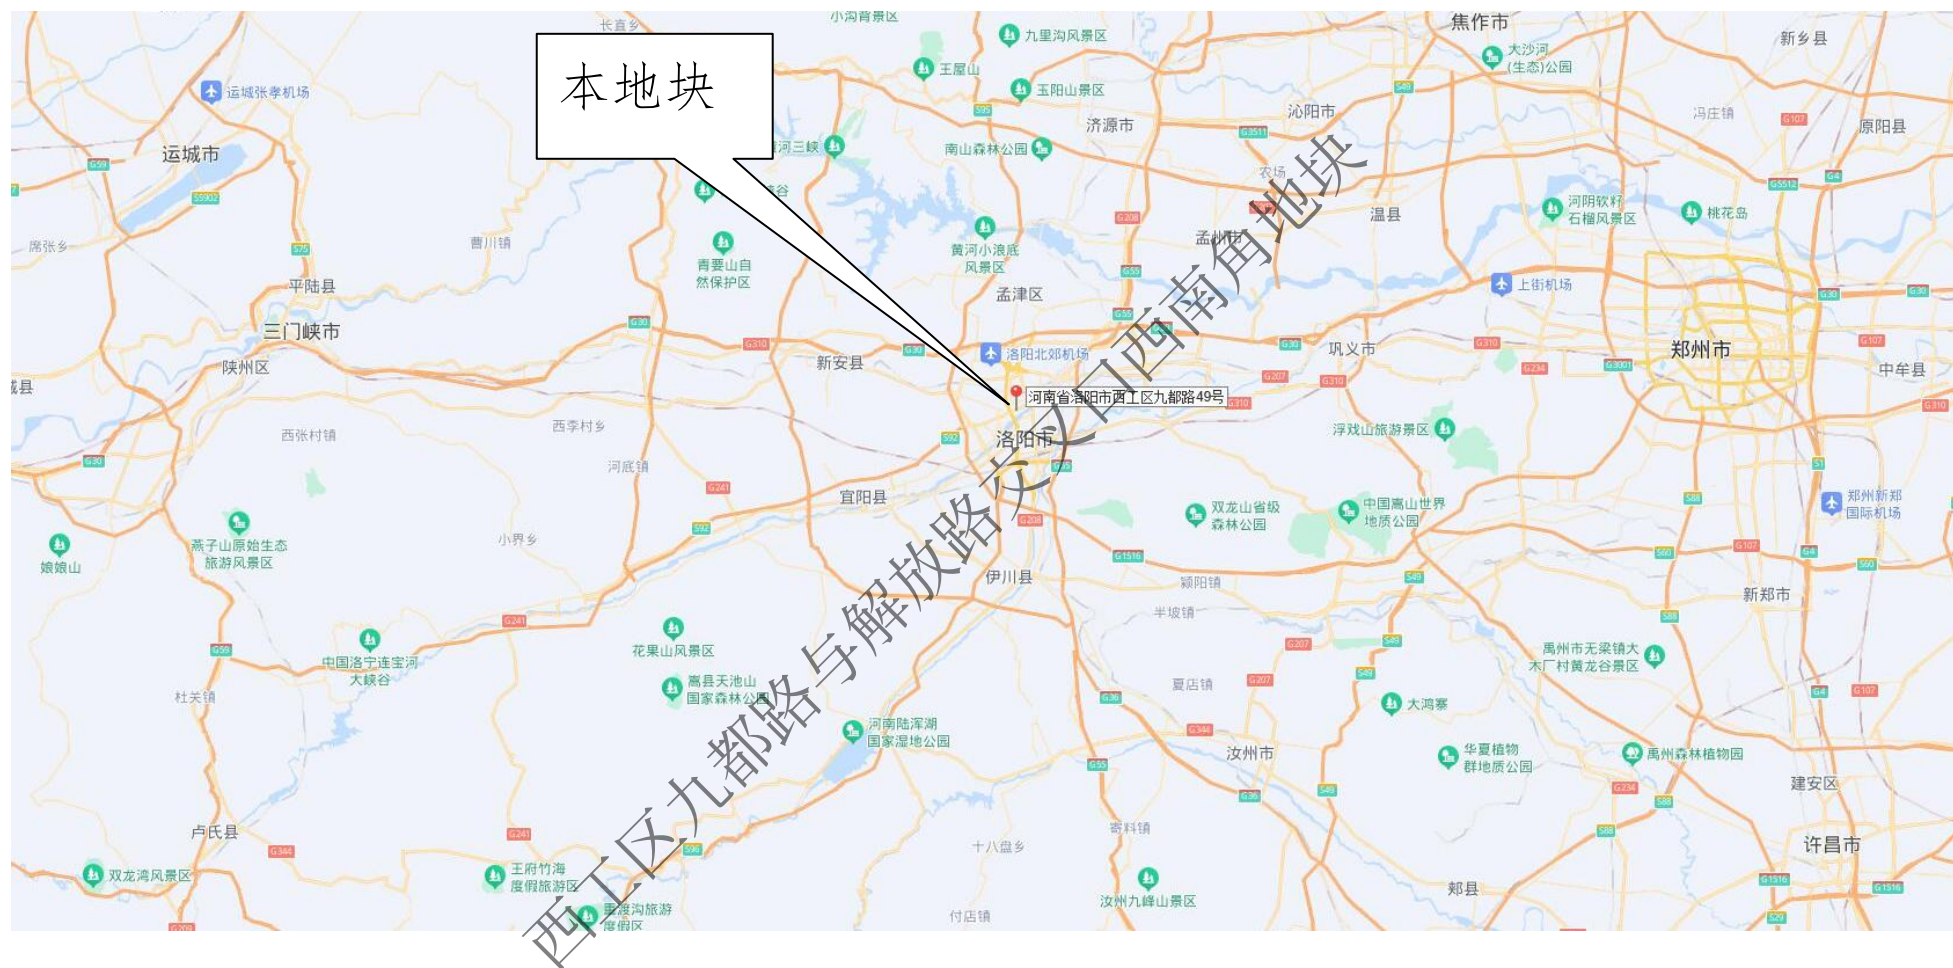
图 2-1 地理位置图

为西下池村，南侧为空地，东侧隔解放路为东下池村，北侧为九都路、研究院（保密单位）。本次针对该地块范围内及地块周边范围（周边1km）进行调查。调查地块位置见图 2-1，勘测定界图见图 2-2，调查地块范围见图 2-3，拐点坐标见表 2-1。

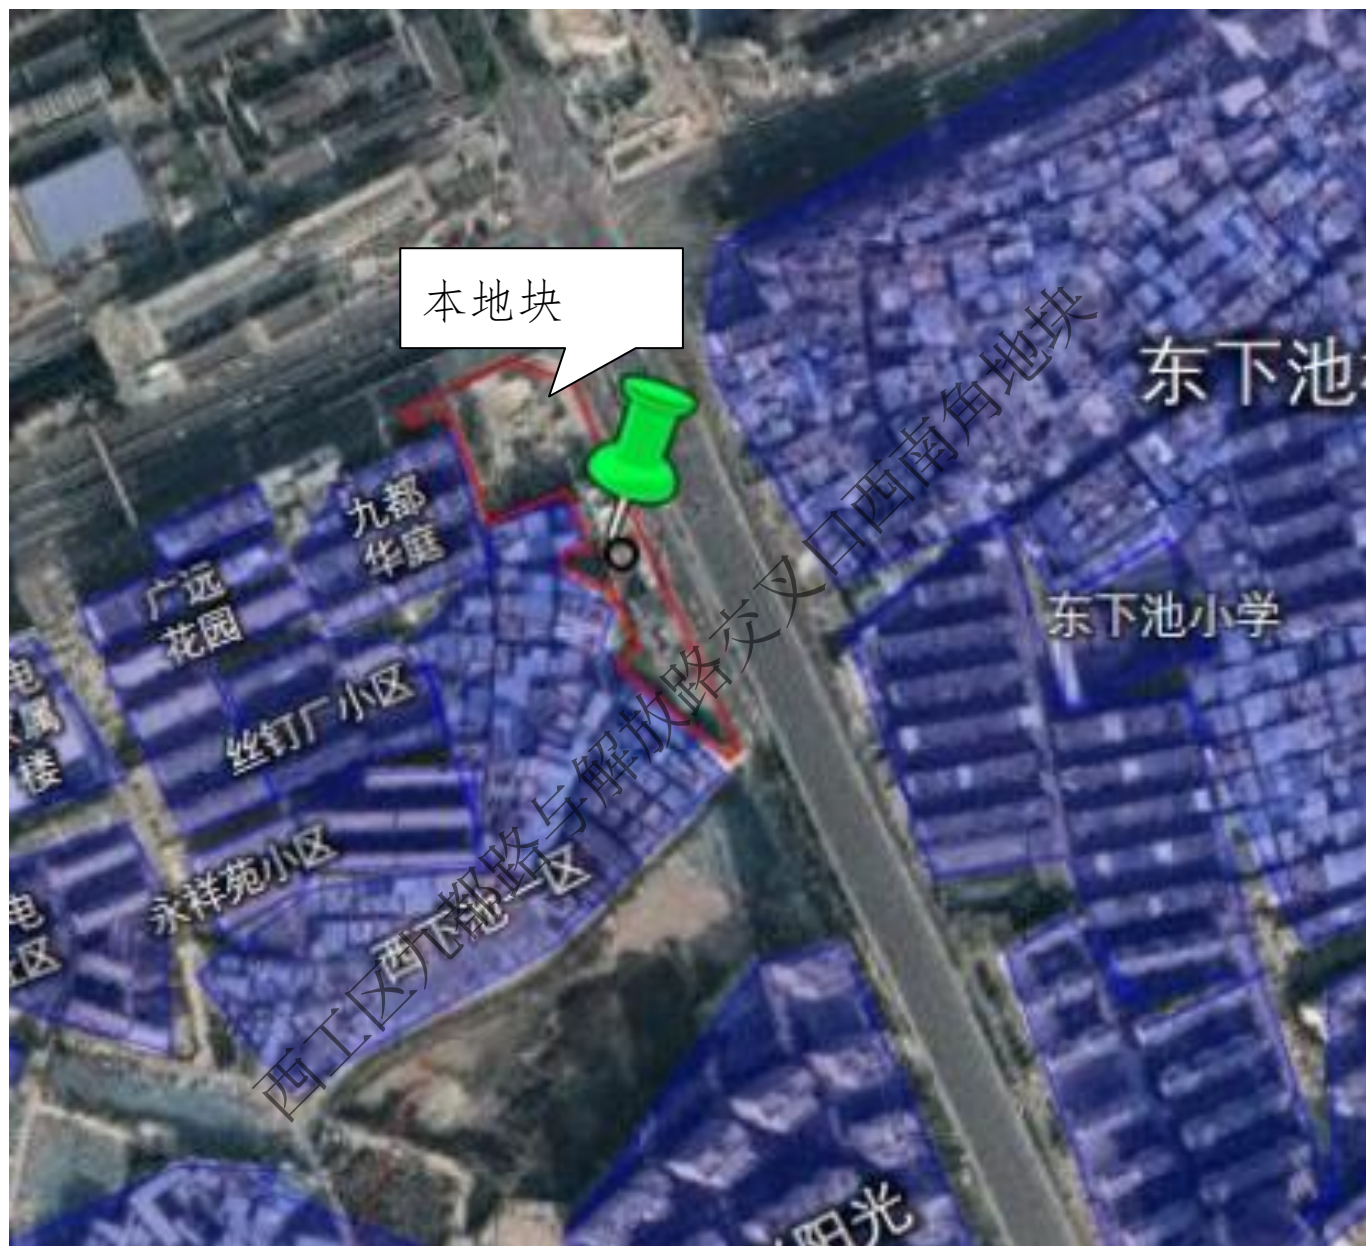
图 3-1 调查地块周边敏感目标分布图

根据调查地块周边环境的现场踏勘，调查地块周边 1km 范围内敏感目标见图 3-1、图 3-2 和表 3-1。

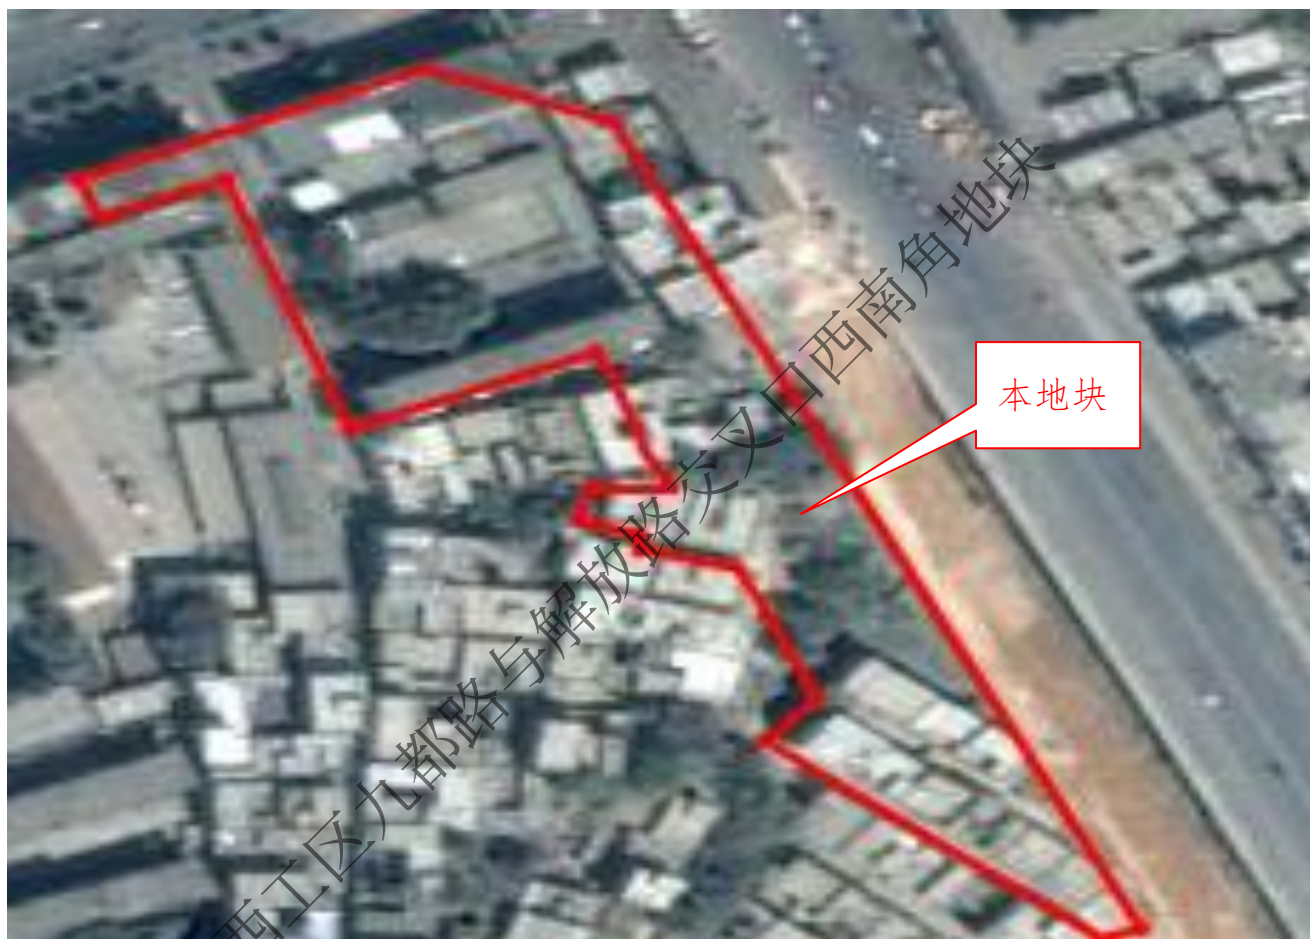
历史影像时间：2002 年  
9 月 8 日

在人员访谈过程中对该卫星地图历史图片进行了询问调查，获取信息如下：项目区域在 2002 年已为居住和商业用地使用，其中地块面积为  $9921.857\text{m}^2$ ，不存在其他生产性企业及其他可能产生污染的企业。

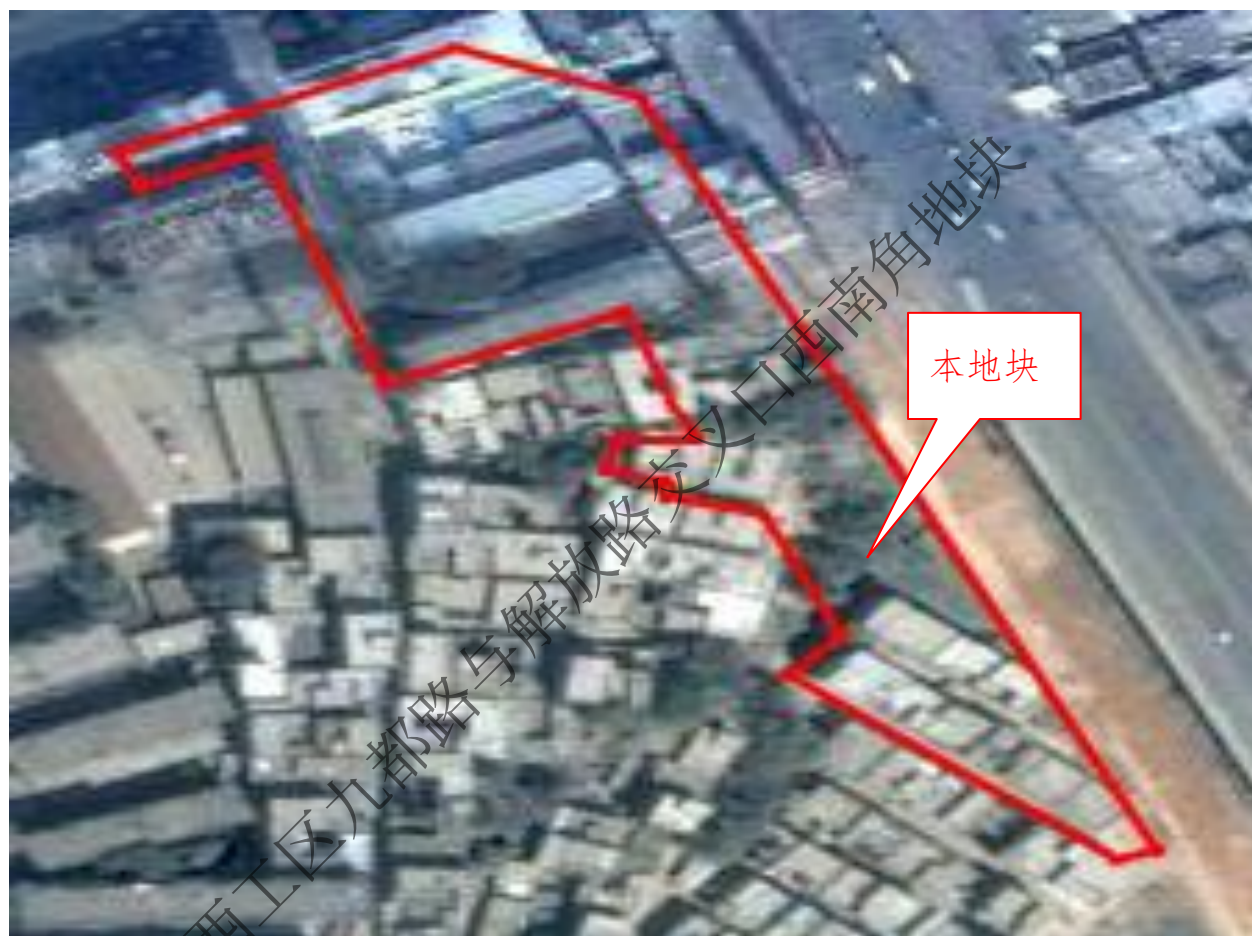
历史影像时间：2007 年  
11 月 19 日

在人员访谈过程中对该卫星地图历史图片进行了询问调查，获取信息如下：地块使用情况未发生改变，其中地块面积为  $9921.857\text{m}^2$ ，不存在其他生产性企业及其他可能产生污染的企业。

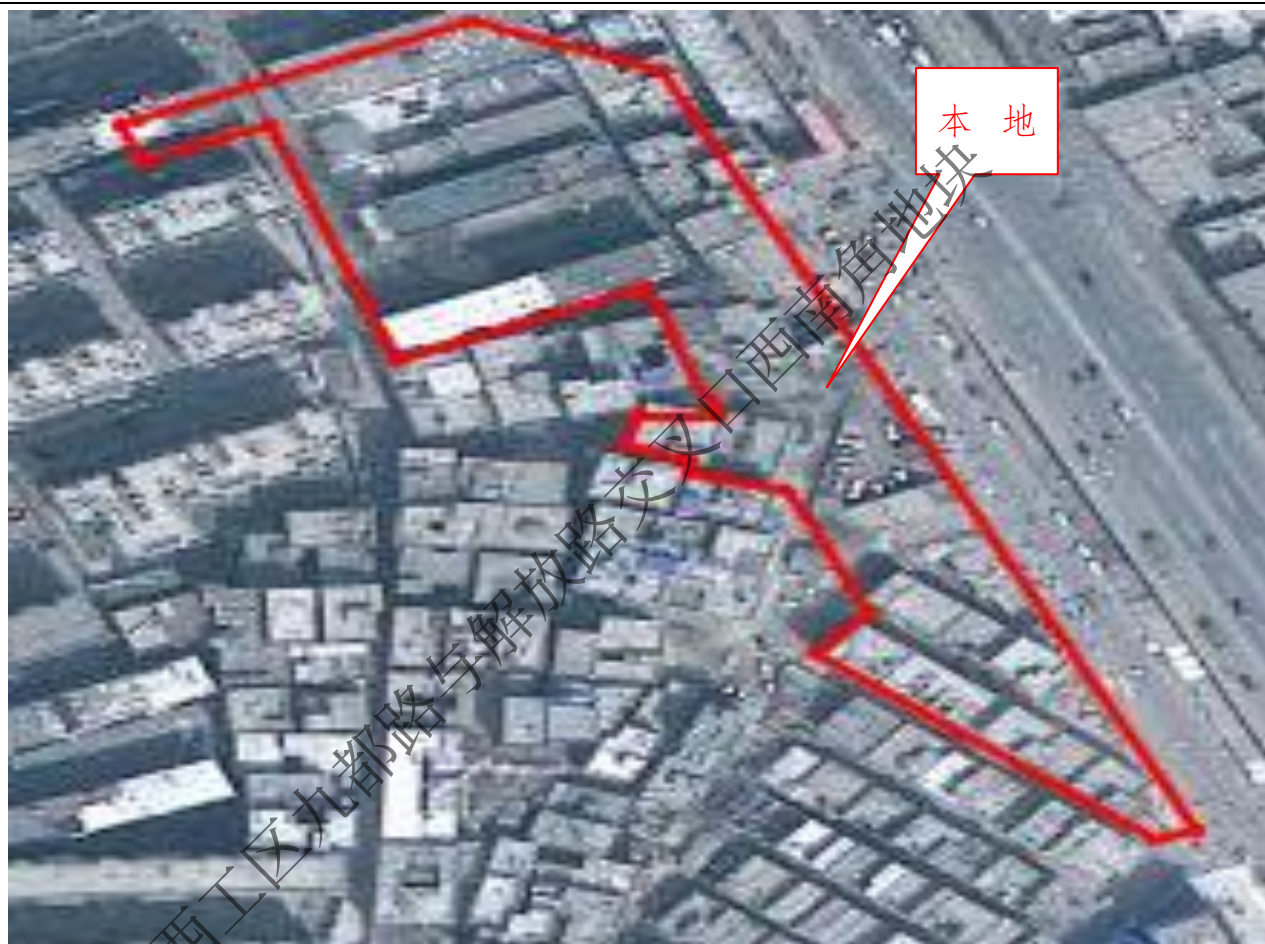
历史影像时间：2010 年  
3 月 19 日

在人员访谈过程中对该卫星地图历史图片进行了询问调查，获取信息如下：地块使用情况未发生改变，其中地块面积为 9921.857m<sup>2</sup>，不存在其他生产性企业及其他可能产生污染的企业。

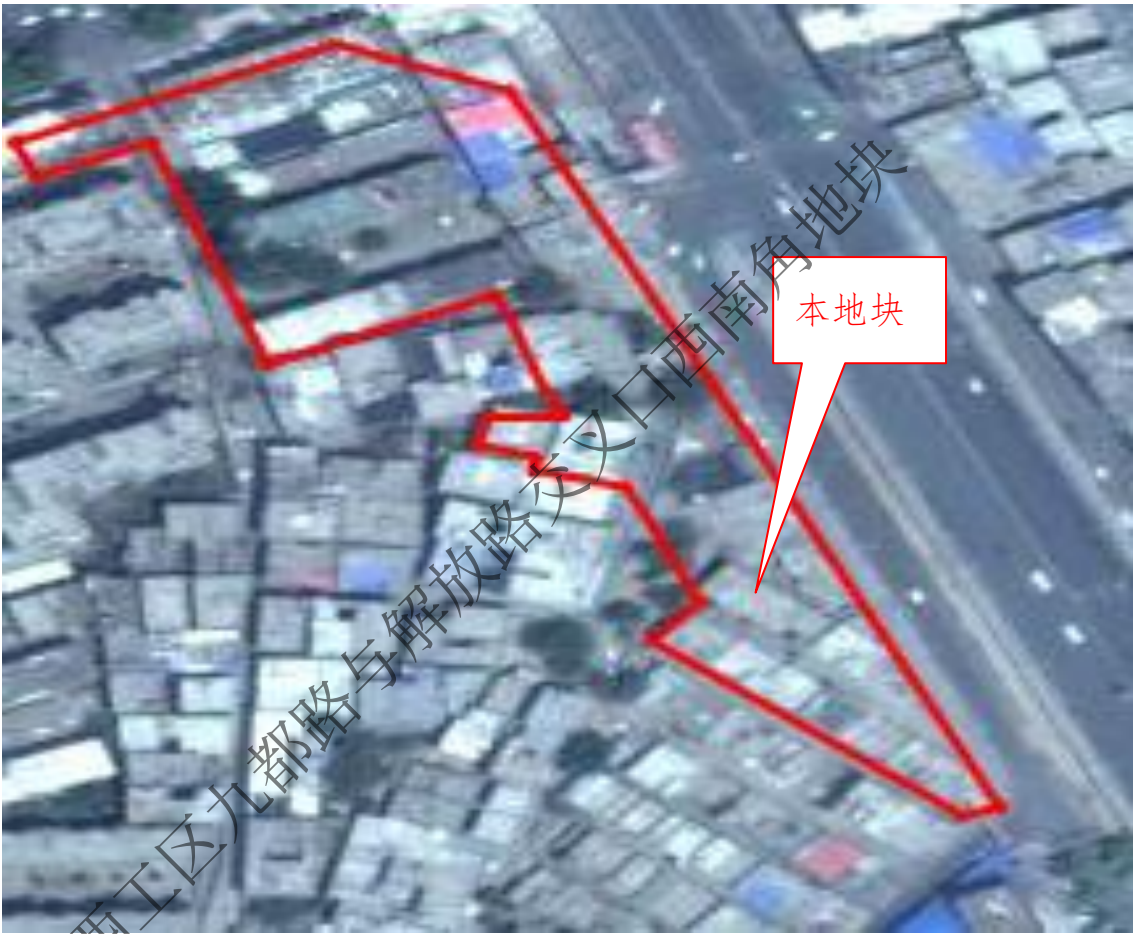
| <p>历史影像时间：2011 年 6 月 7 日</p> | <p>在人员访谈过程中对该卫星地图历史图片进行了询问调查，获取信息如下：项目区域在 2011 年之前为居住和商业用地使用，其中地块面积为 9921.857m<sup>2</sup>，不存在其他生产性企业及其他可能产生污染的企业。</p> |

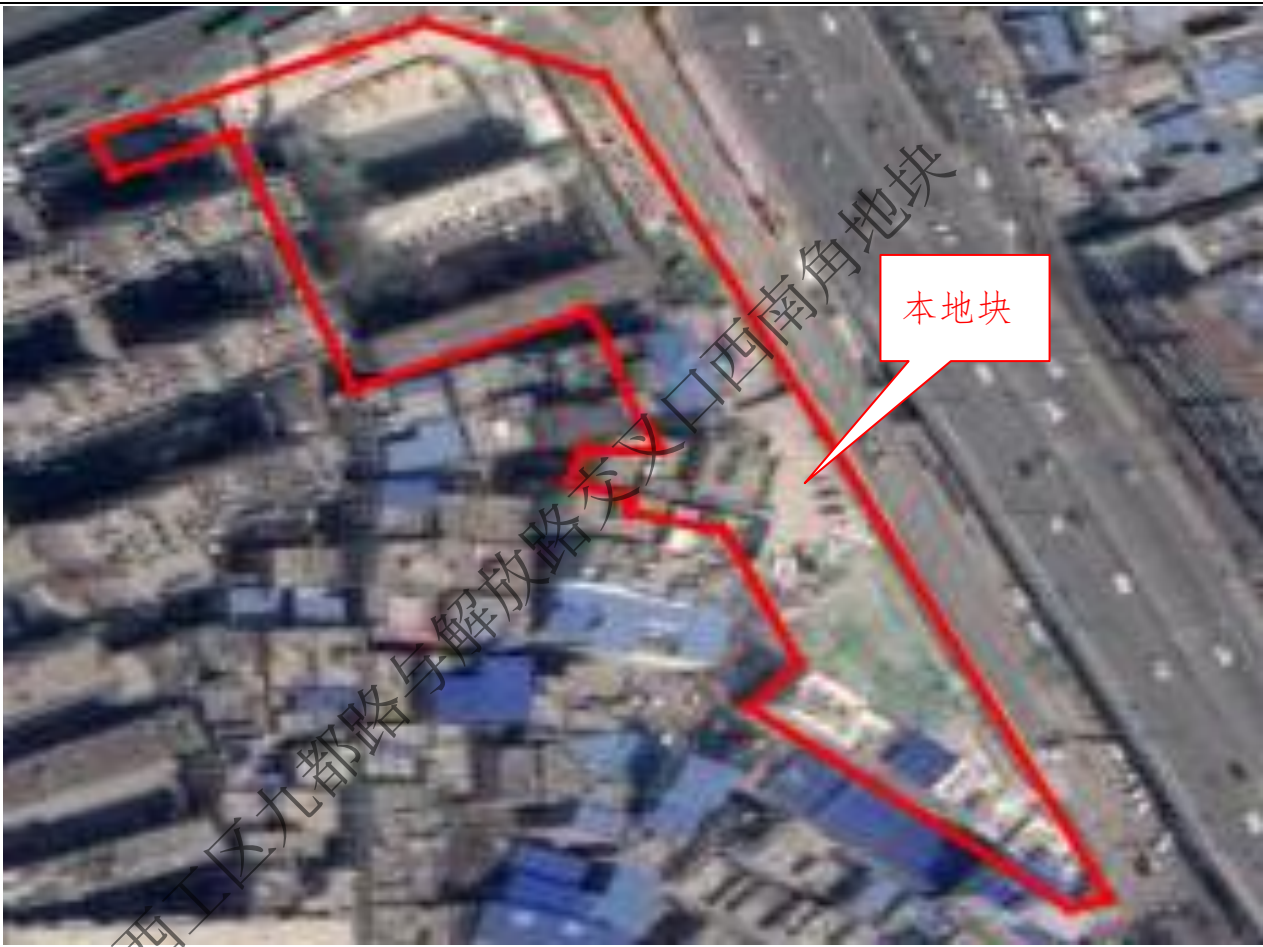
| <p>历史影像时间：2019 年<br/>3 月 19 日</p> | <p>通过将 2019 年 3 月卫星地图历史图片与该历史图片对比分析，并结合人员访谈，在 2011 年 6 月至 2019 年 3 月，该地块未有大的变化，仍为居住兼商业用地；地块面积为 9921.857m<sup>2</sup>，该地块历史上不存在其他生产性企业及其他可能产生污染的企业。</p> | |

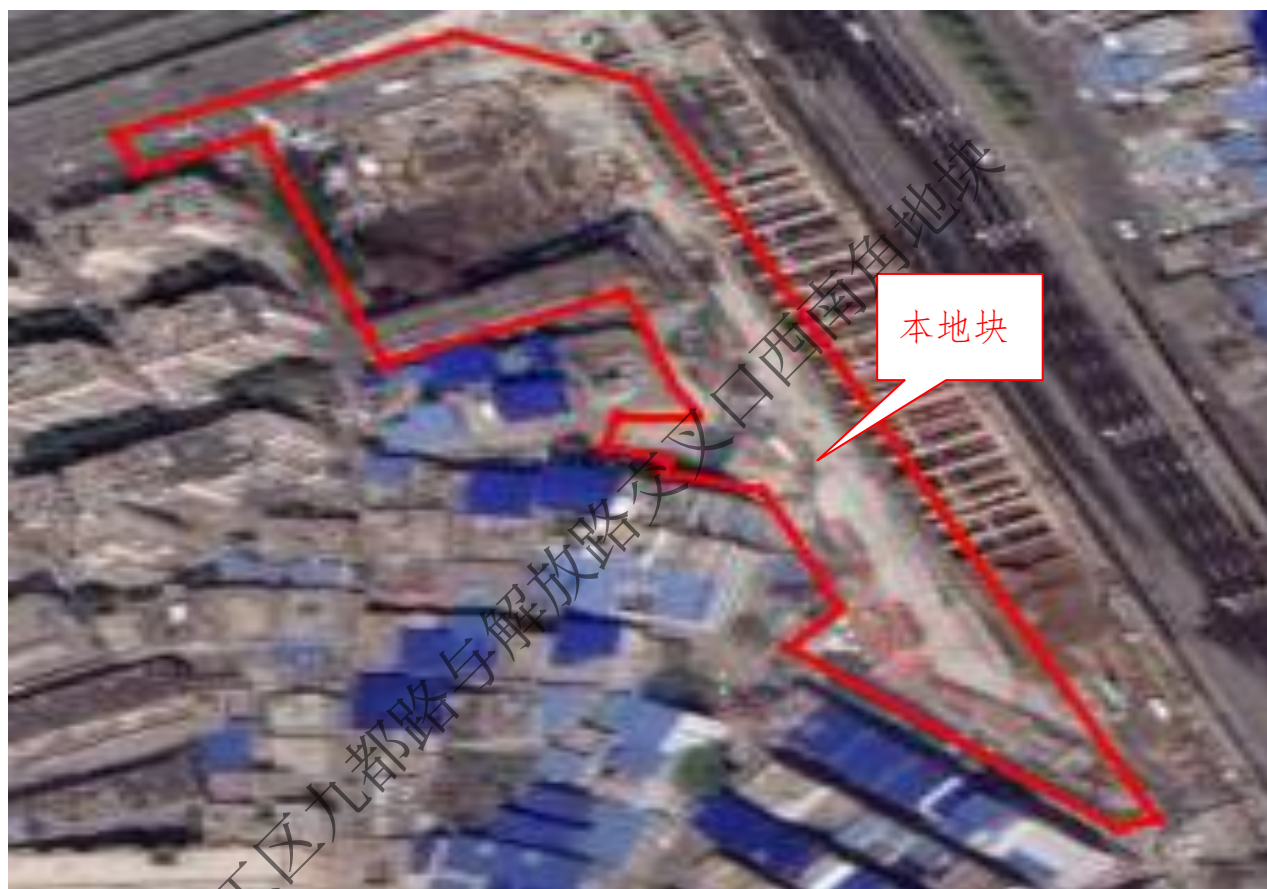
历史影像时间：2020 年 4 月 4 日

通过将 2020 年 4 月卫星地图历史图片与该历史图片对比分析，并结合人员访谈，在 2020 年 4 月，该地块开始拆除建筑，进行土地平整，空地面积为  $9921.857\text{m}^2$ ，该地块历史上不存在其他生产性企业及其他可能产生污染的企业。

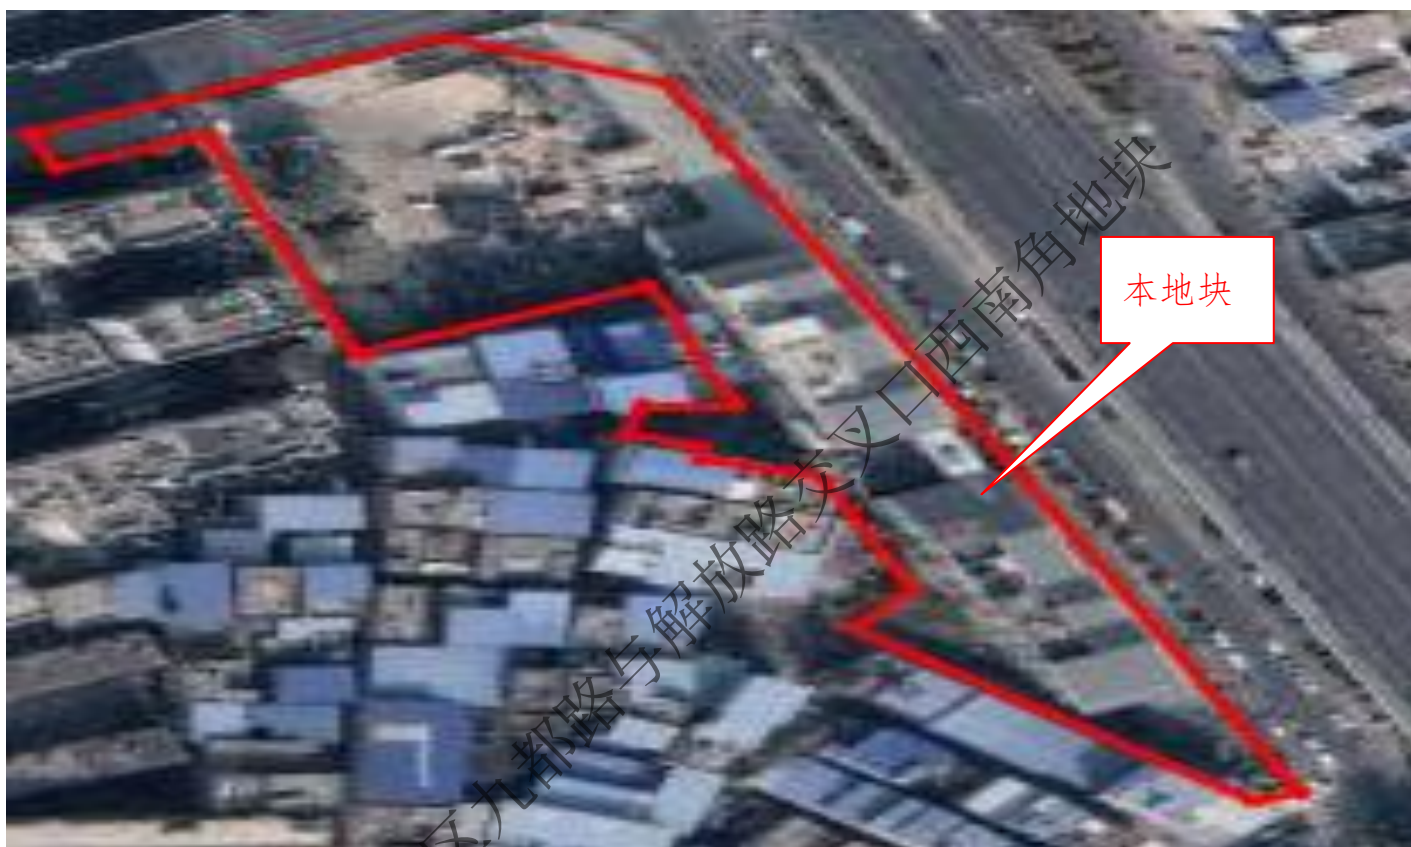
历史影像时间：2022 年 12 月 5 日

通过将 2020 年 4 月卫星地图历史图片与该历史图片对比分析，并结合人员访谈，在 2020 年 4 月至 2022 年 5 月，该地块未有大的变化，仍为空地。该地块历史上不存在其他生产性企业及其他可能产生污染的企业。

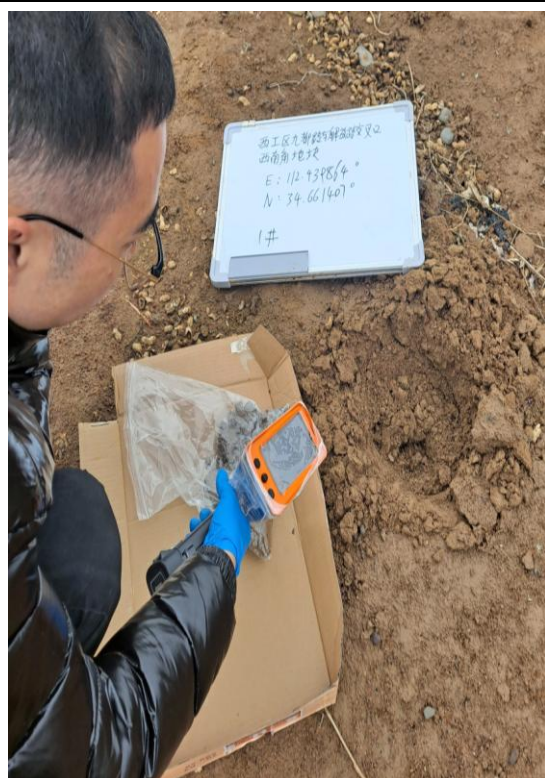
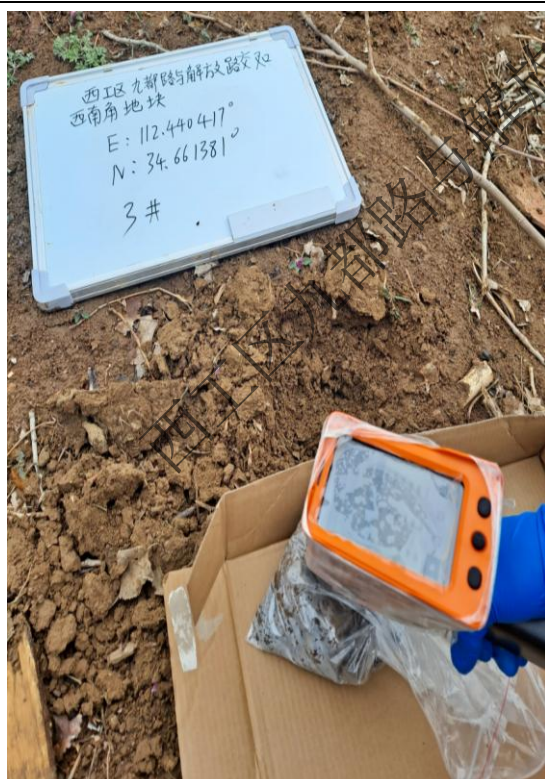
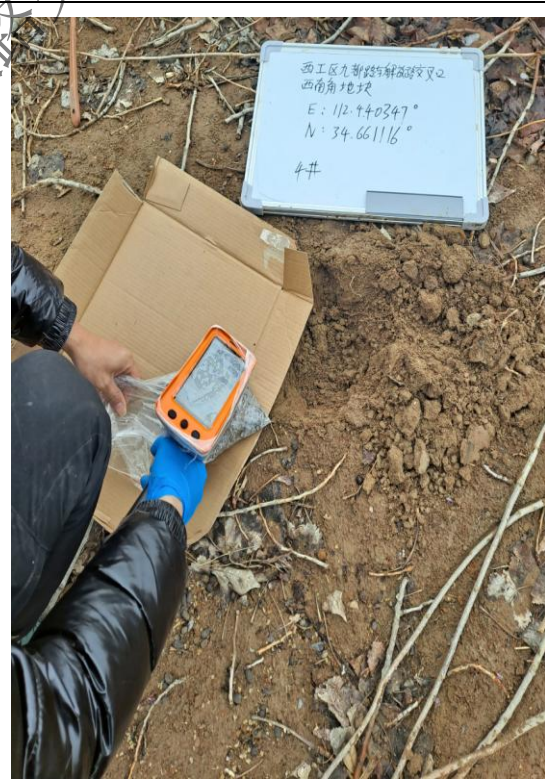
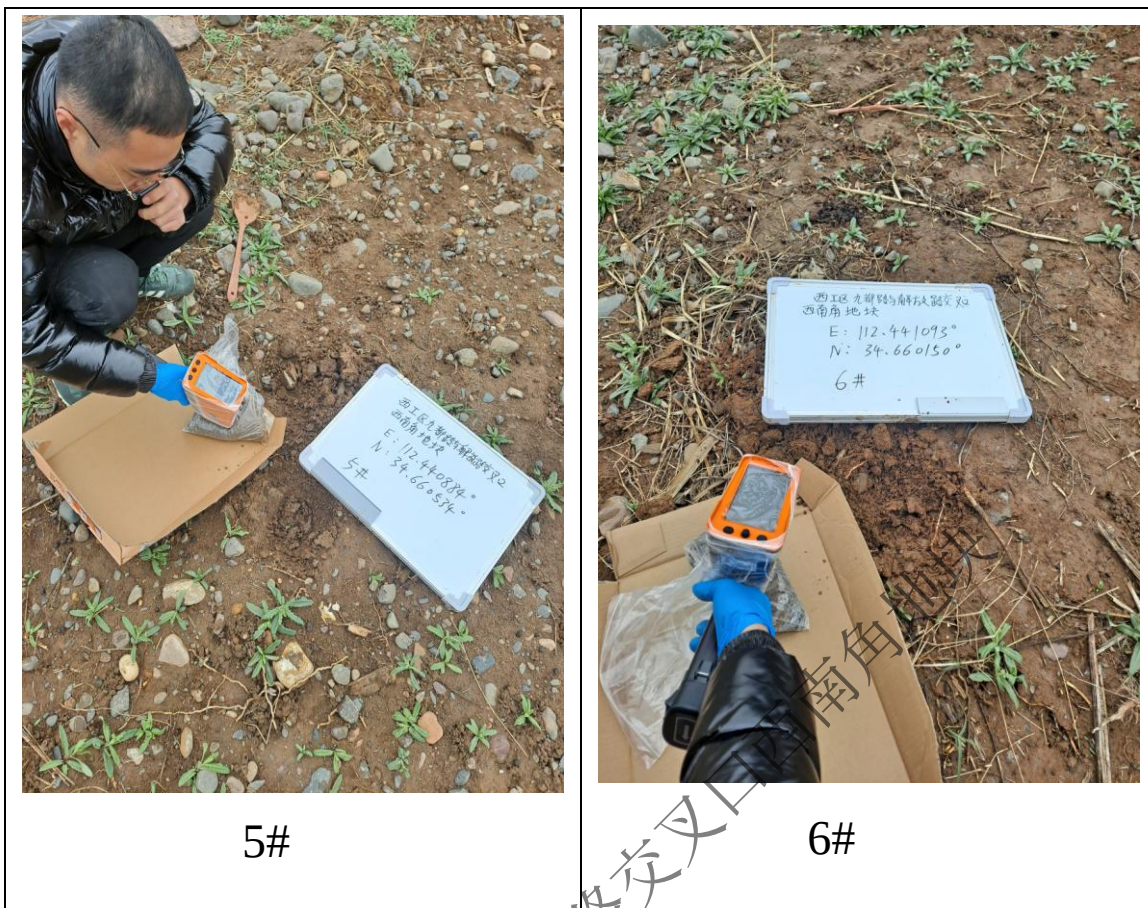
图1 土壤快检现场图

经现场踏勘和走访调查，本地块在 2020 年之前为居住兼商业用地，2020 年之后一直为未开发利用空地，无工业企业、固废堆存场所等排放有毒有害物质的污染源。为进一步说明地块内土壤的情况，此次对地块内的土壤进行重金属快检，因此，洛阳市轨道交通集团有限责任公司委托洛阳市达峰环境检测有限公司于 2023 年 3 月 17 日对地块内 6 个点位的土壤进行重金属快检，快检现场图见图 1。本地块自 2020 年开始一直为未开发利用空地，因此本次监测点位的布设采用系统随机布点法，共设置 6 个监测点位，见图 2。

因地块 2020 年开始一直为未开发利用空地，周边无工业企业、固废堆存场所等排放有毒有害物质的污染源，故将监测点随机分布在调查地块上，根据检测结果可知，快检数据显示该地块土壤重金属未出现超标的情况，具体快速监测结果见下表。

本次调查地块属于建设用地中第一类用地。根据重金属快速监测结果可知，本地块土壤中 As、Cd、Cu、Pb、Hg、Ni 污染物含量低于第一类用地的风险筛选值。

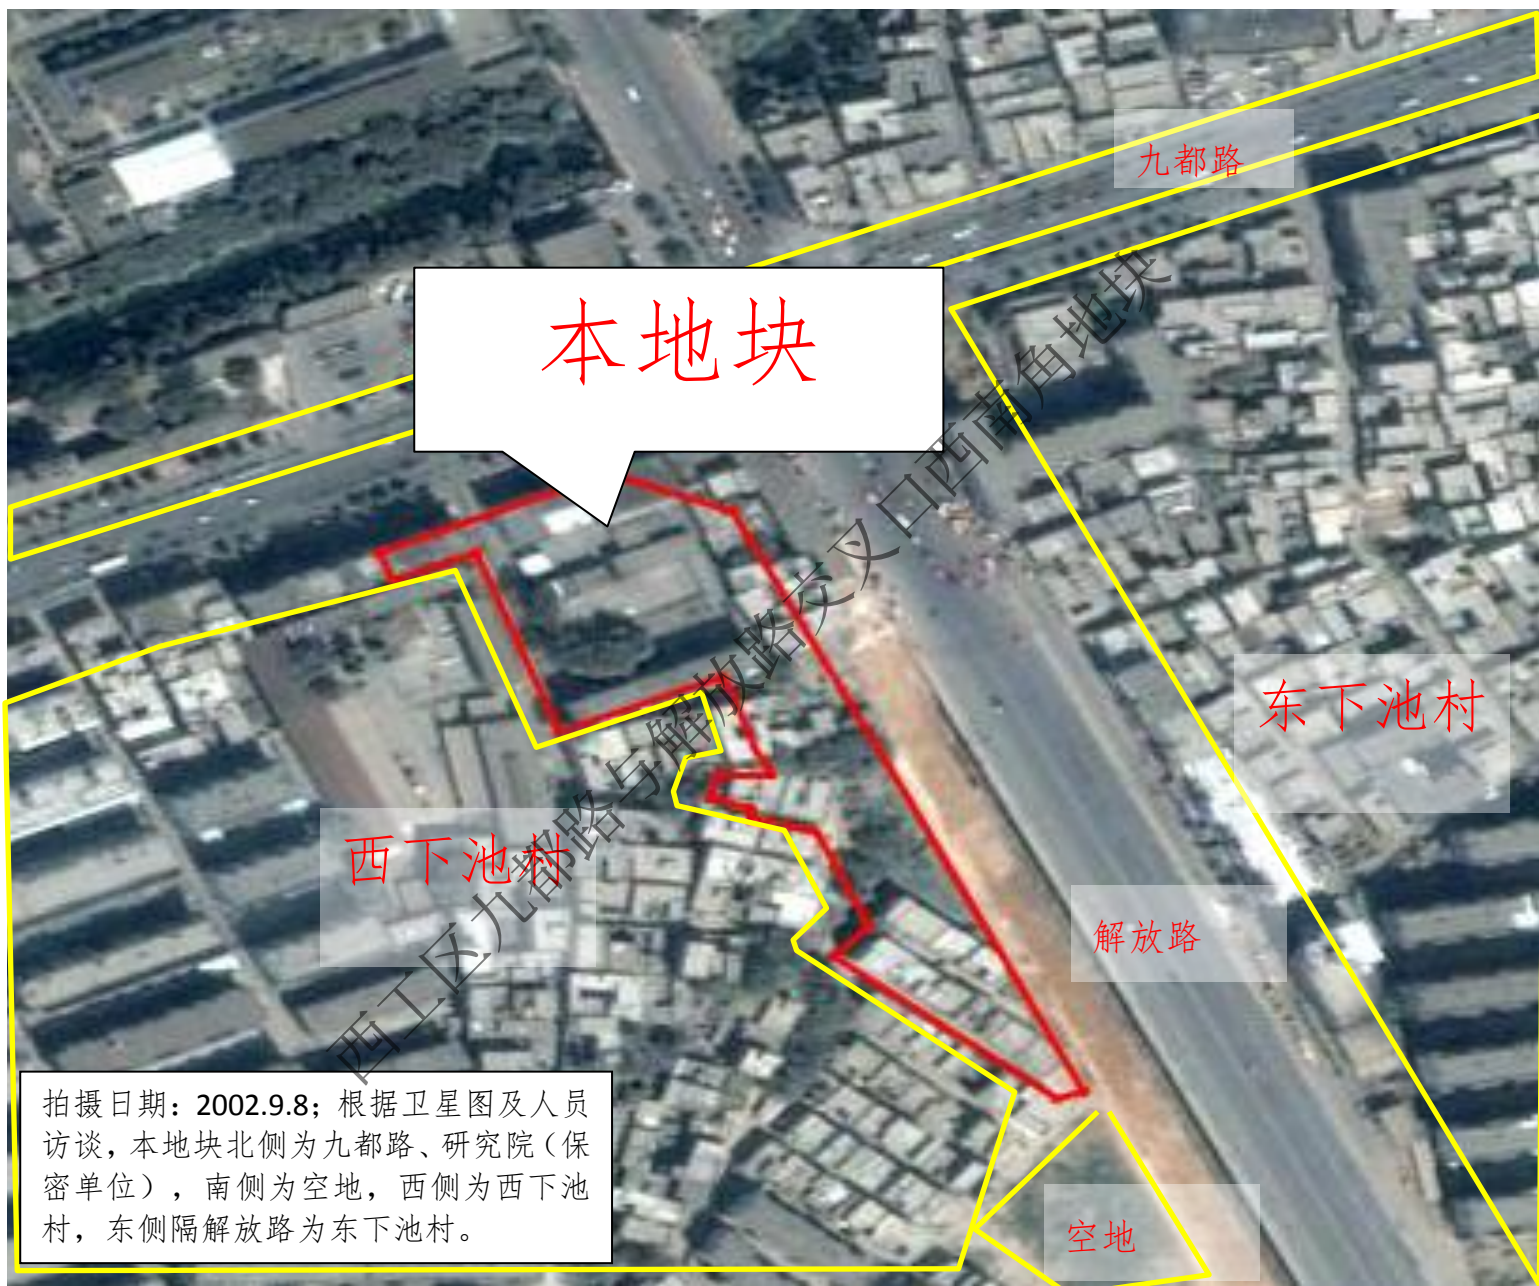
拍摄日期：2007.11.19；根据卫星图及人员访谈，本地块北侧为九都路、研究院（保密单位），南侧为空地，西侧为西下池村，东侧隔解放路为东下池村。
