付店镇泰山村泰山公租房西、中心大道以北 地块土壤污染状况调查报告

委托单位：汝阳县新型城镇化建设投资有限公司

编制单位：洛阳市永青环保工程有限公司

2023 年 3 月

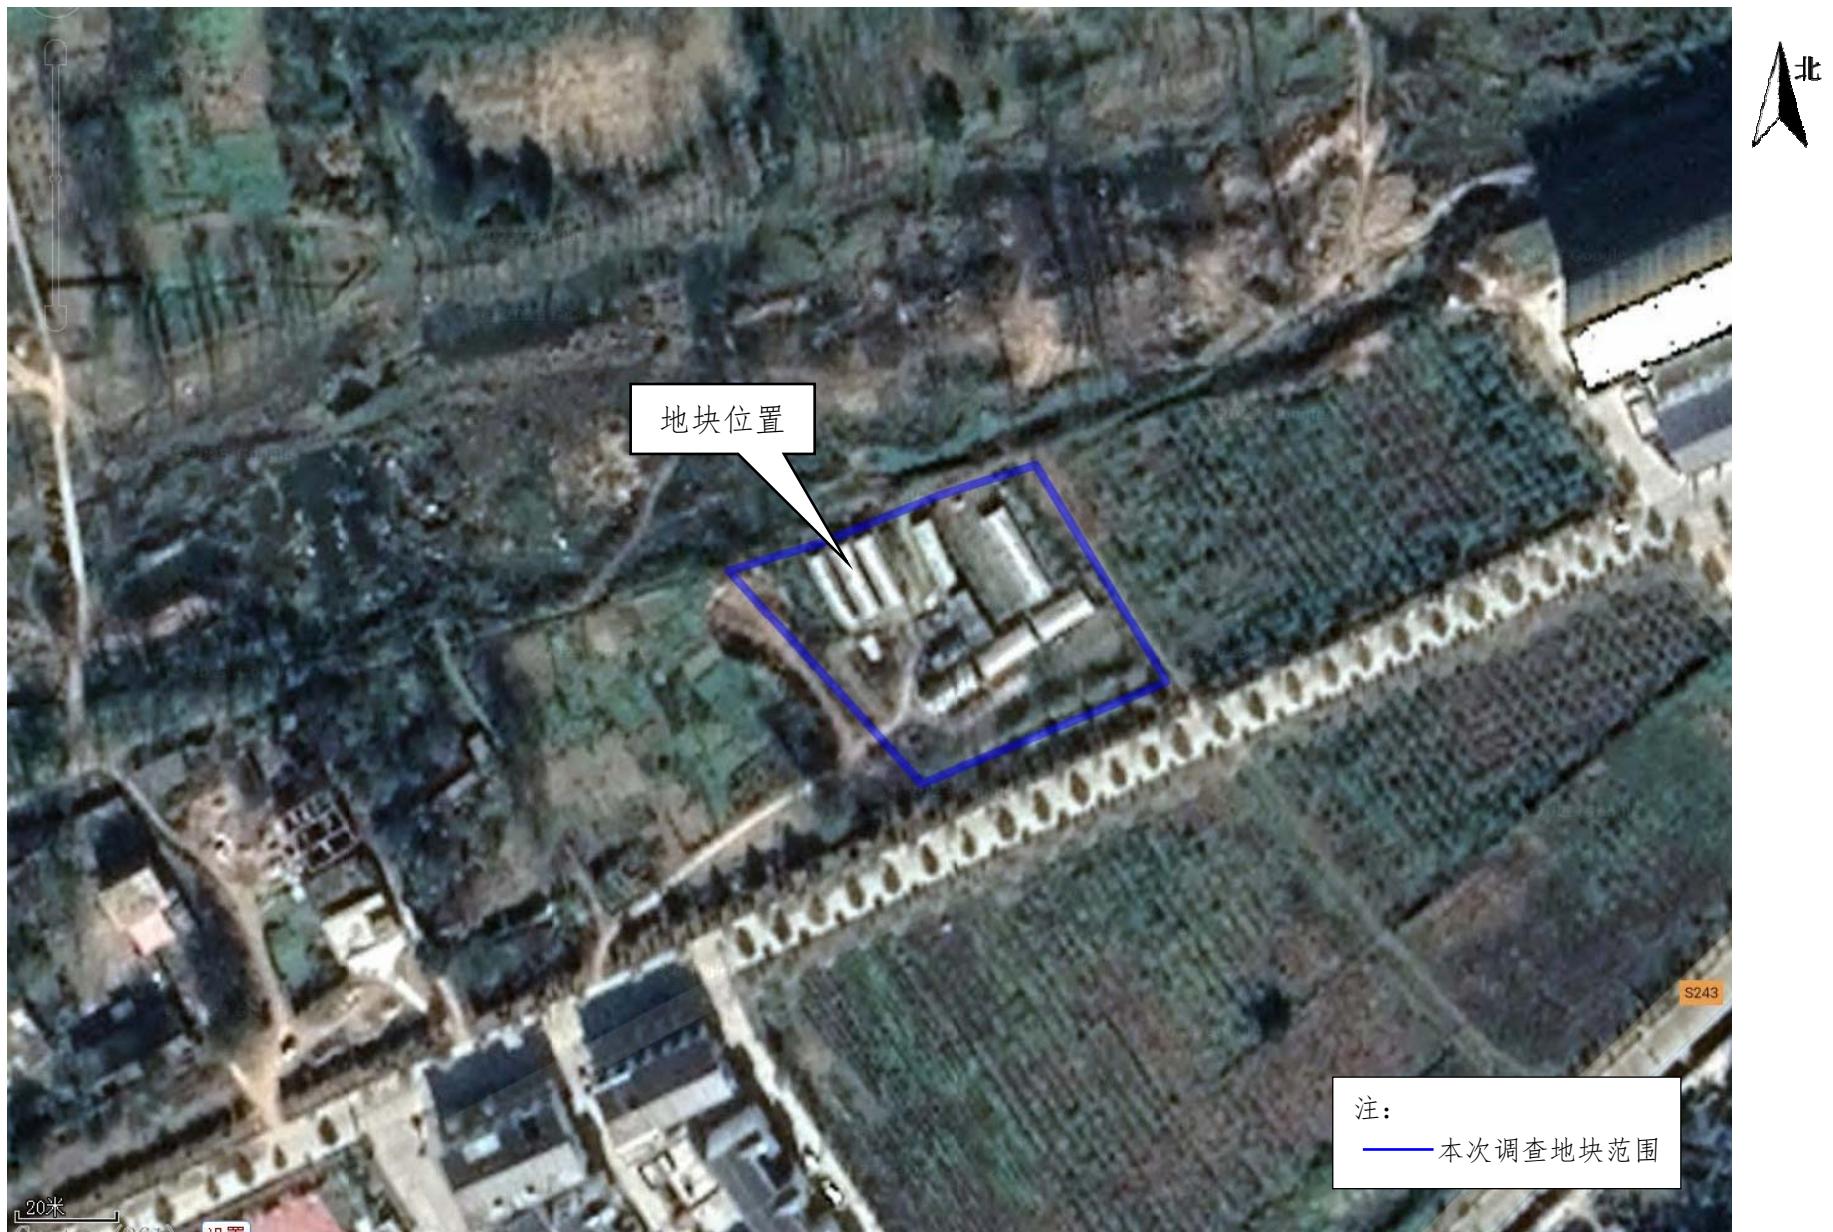
图 2-3 调查地块范围图

本次针对该地块范围内及地块周边 1000m 范围进行调查。调查地块地理位置见图 2-1，用地坐标图见图 2-2，调查地块范围见图 2-3，拐点坐标见表 2-1。

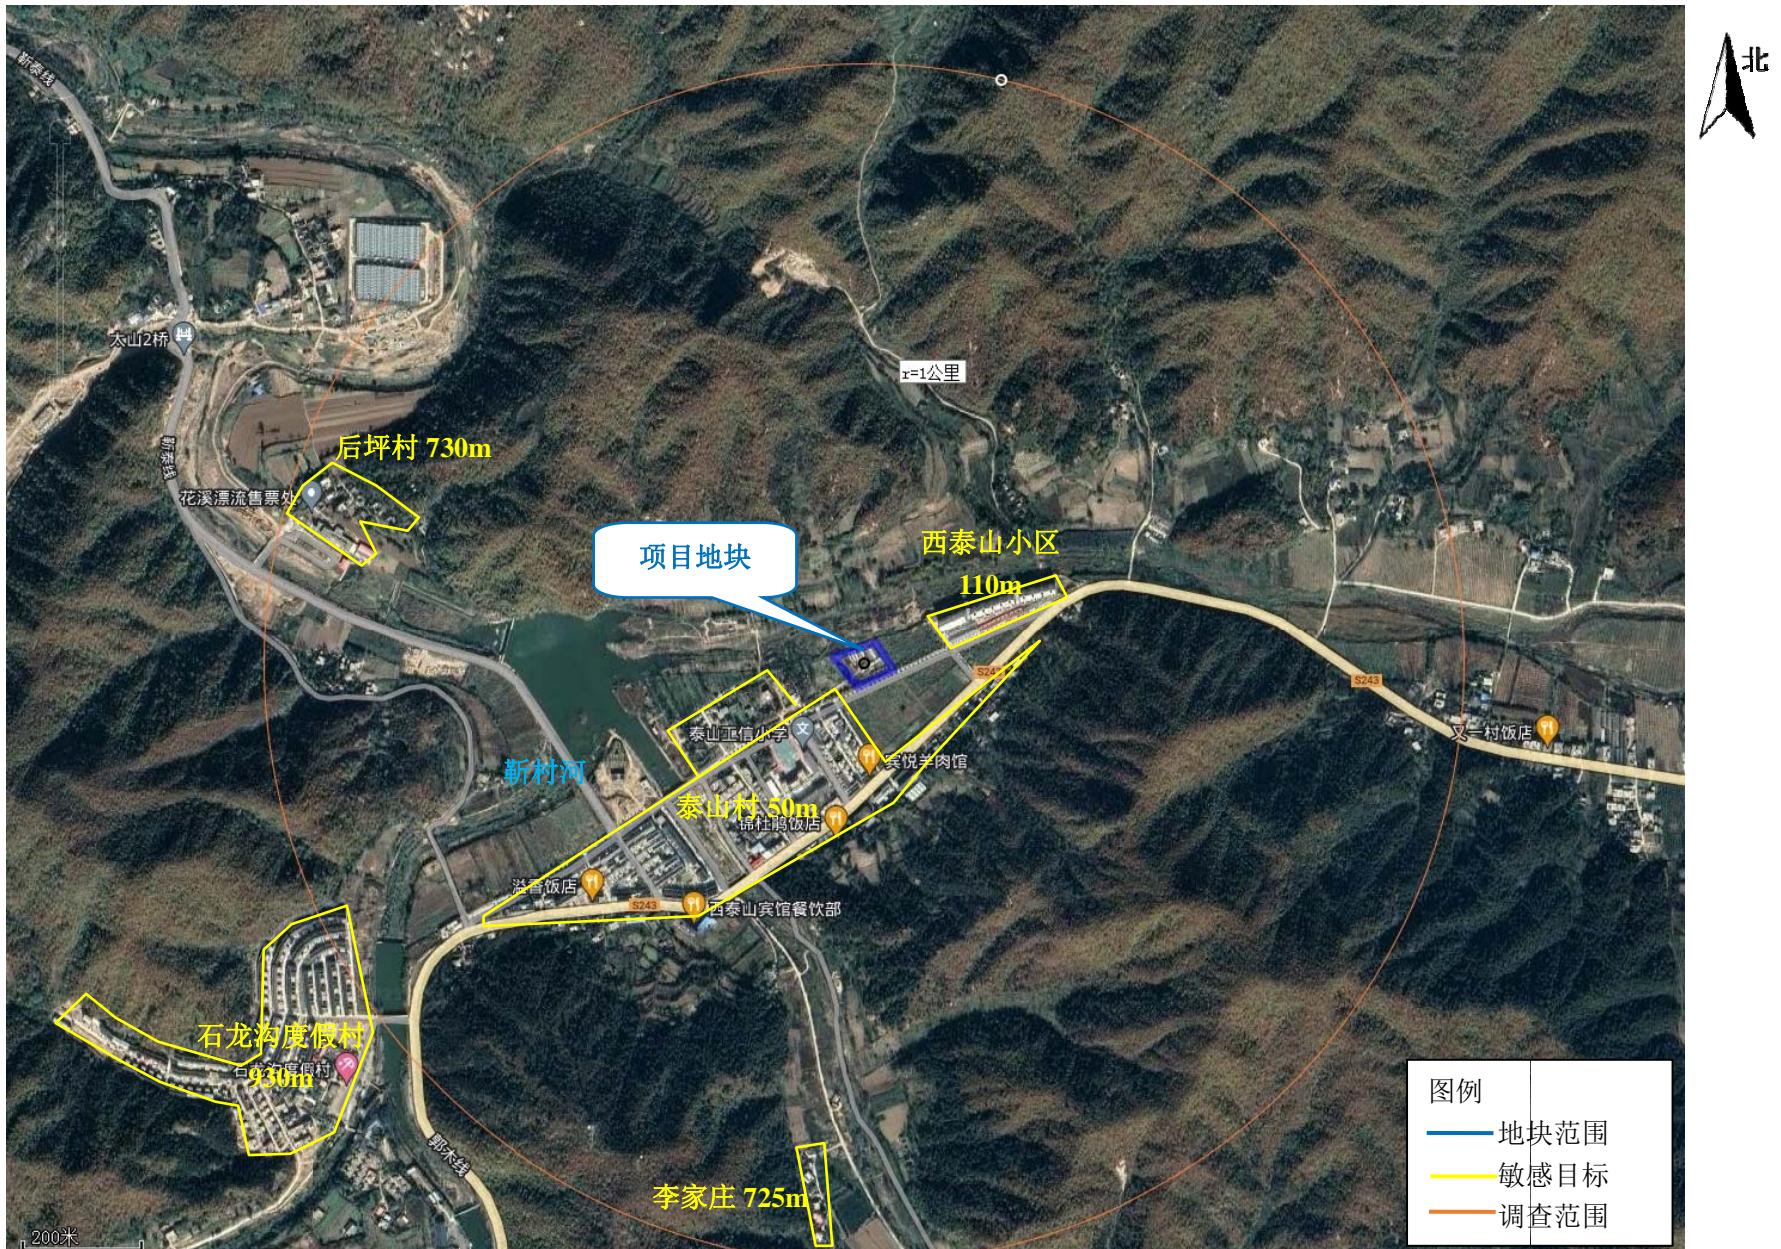
图 3-1 调查地块周边 1000m 范围内敏感目标分布图

根据调查地块周边环境的现场踏勘，调查地块周边 1km 范围内敏感目标见图 3-1、图 3-2 和表 3-1。

序号	名称	方位	距离 (m)	备注
1	石龙沟度假村	SW	930	居民区
2	泰山村	SW	50	居民区
3	李家庄	SW	725	居民区
4	泰山工信小学	SW	130	学校

5	后坪村	NW	730	居民区
6	西泰山小区	NE	110	居民区
7	靳村河	N	10	地表水体

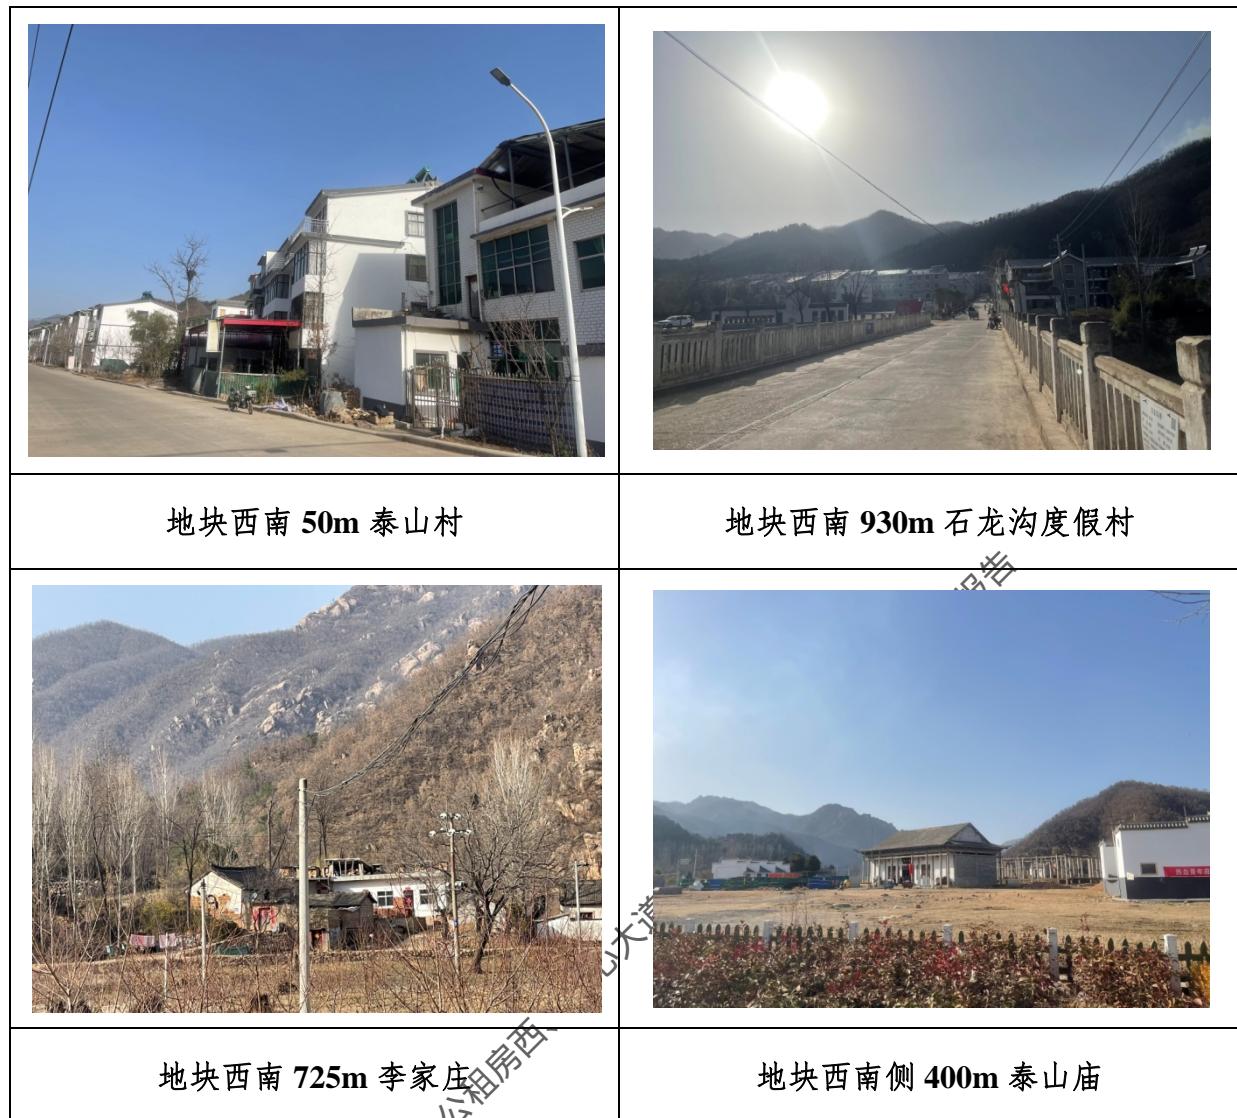
图 3-2 调查地块四周敏感目标现状图（拍摄于 2023 年 3 月 9 日）

付店镇泰山村泰山公租房西、中心大道以北地块位于河南省洛阳市汝阳县付店镇泰山村泰山公租房西、中心大道以北，总用地面积为 3033.29m²，地块西侧为空地；南侧为中心大道；东侧为空地；地块北侧为靳村河。

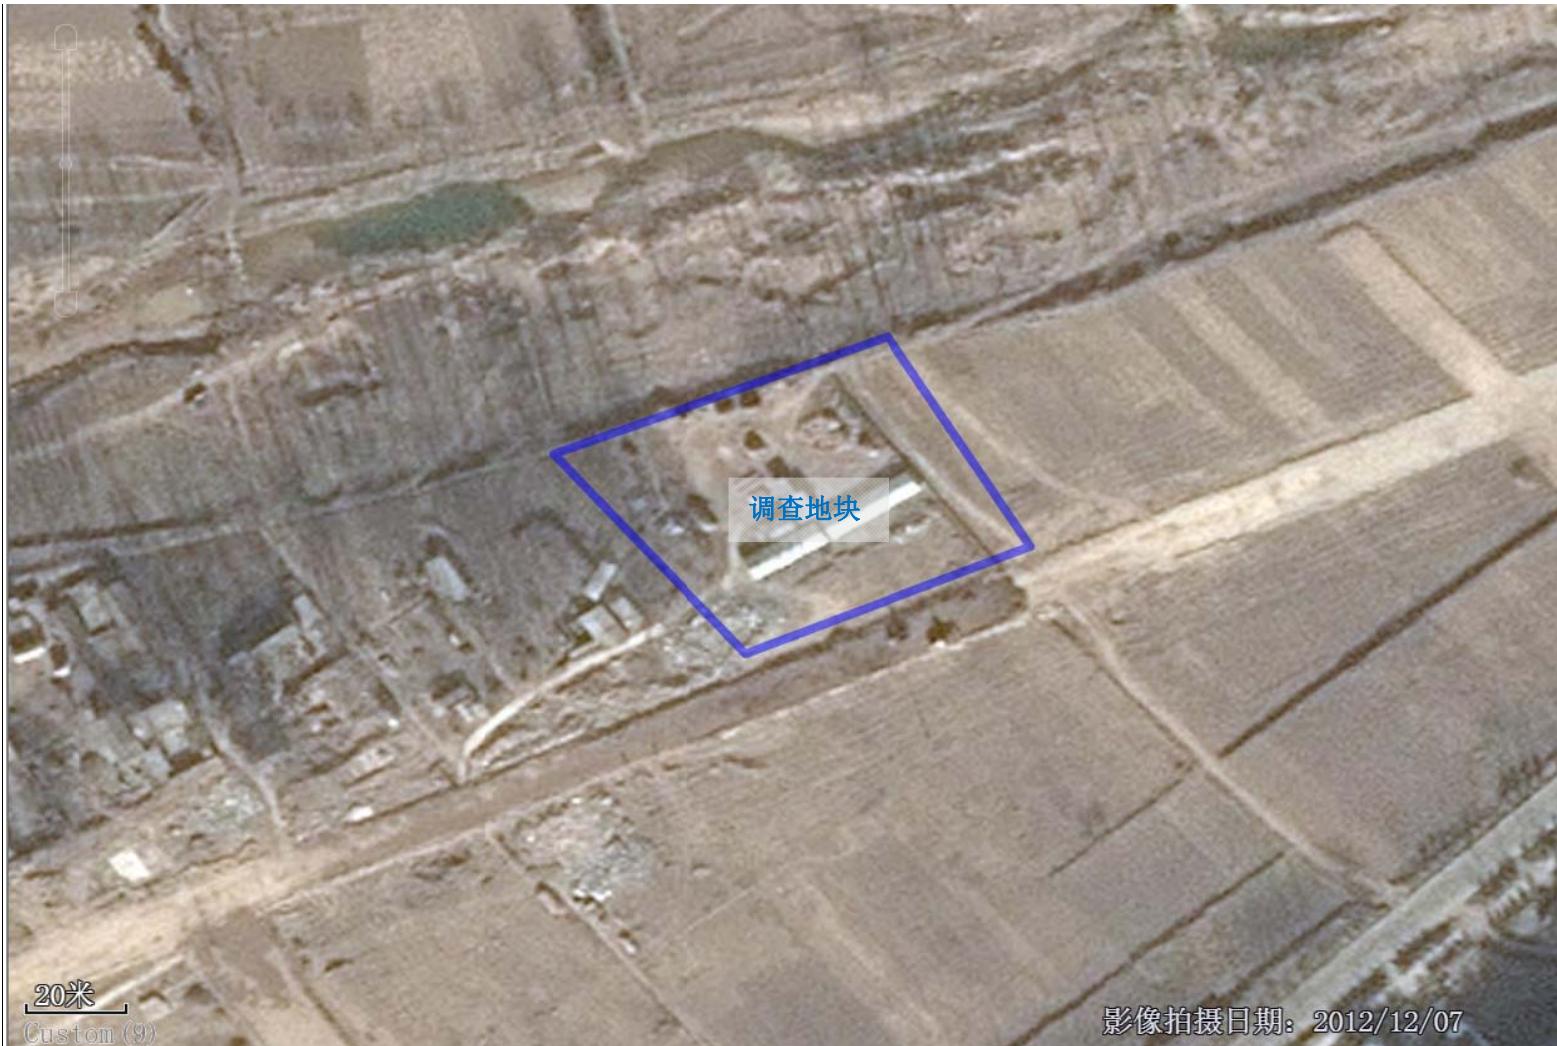
历史影像时间： 2012 年 12 月	在人员访谈过程中对该卫星地图历史图片进行了询问调查，获取信息如下：该地块为泰山村农田，种植香菇。
------------------------	--------------------------------------------------

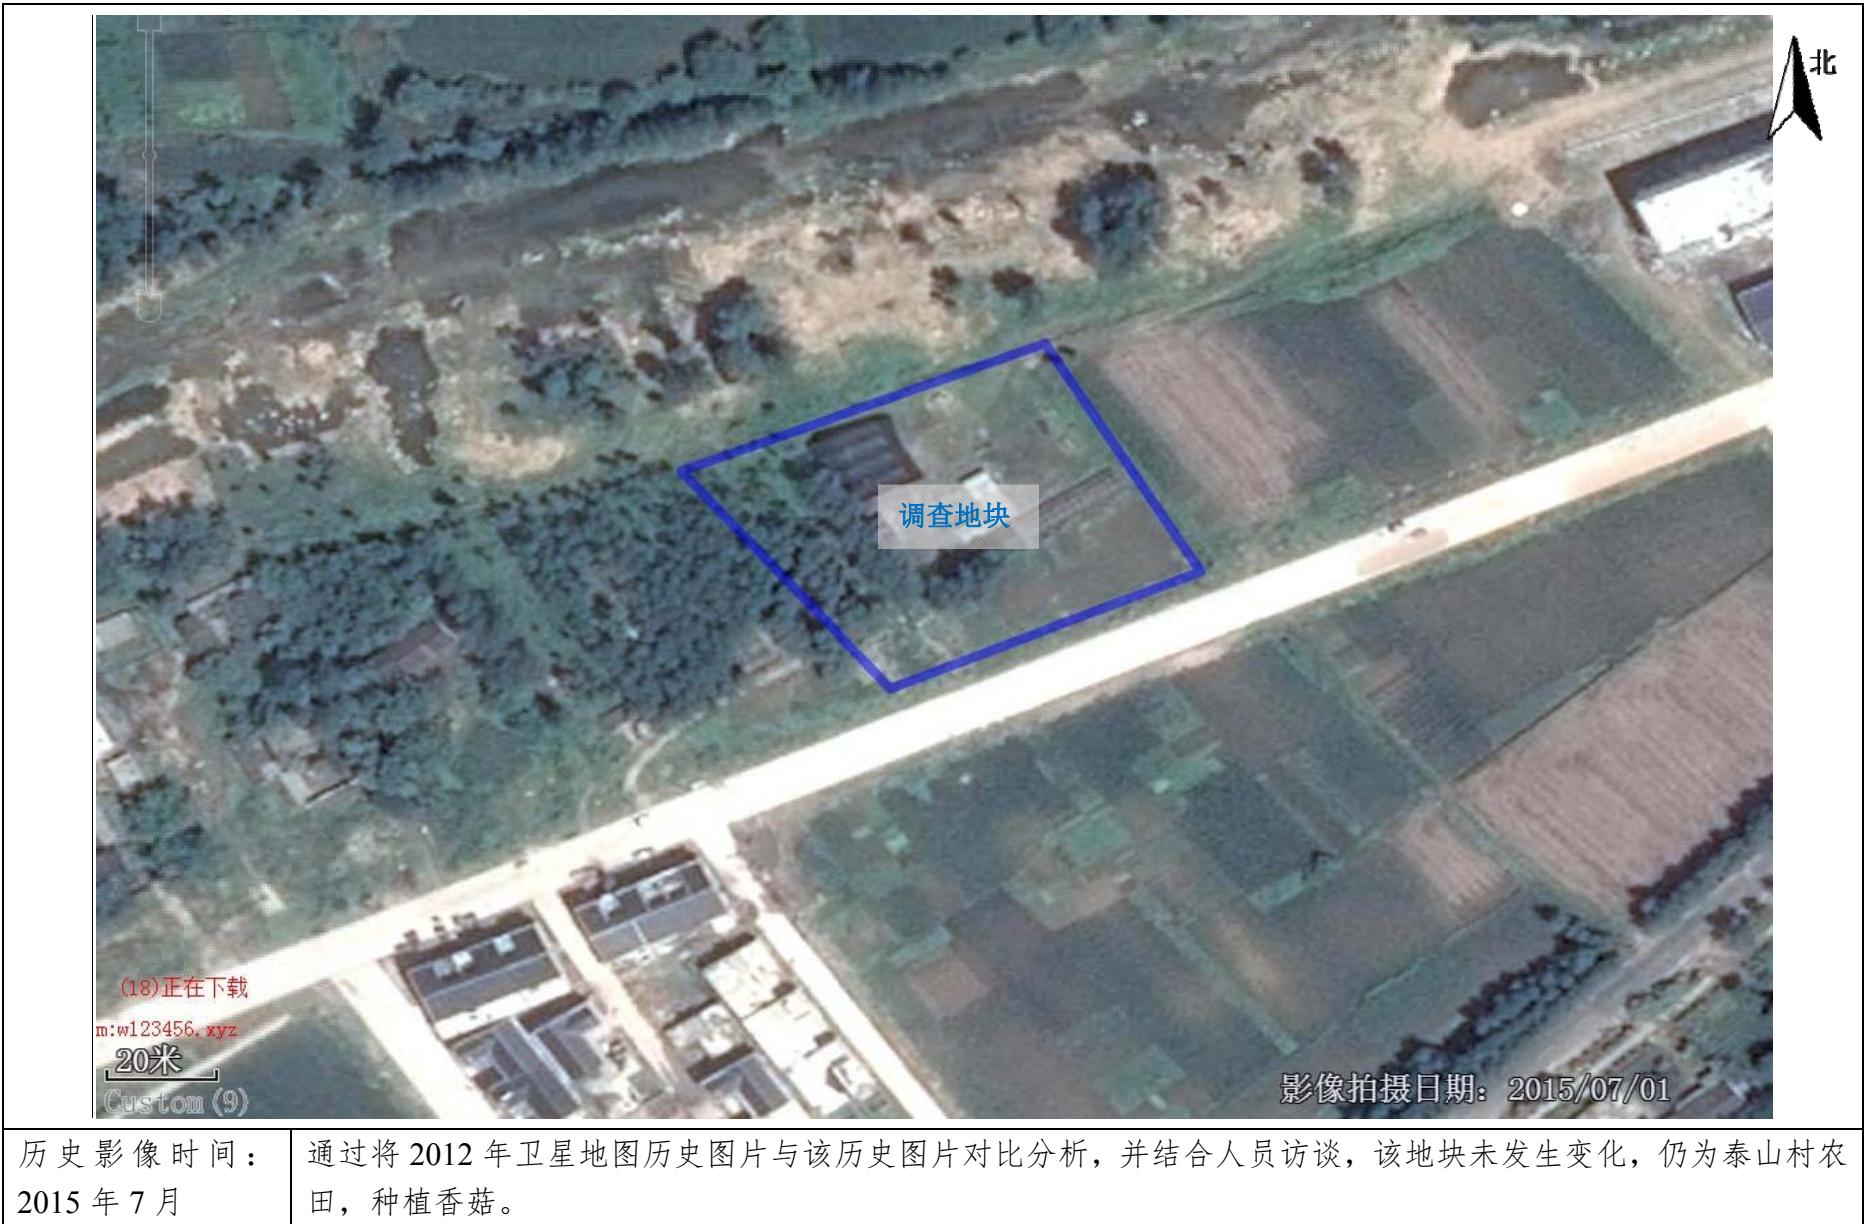
历史影像时间: 2015年7月	通过将2012年卫星地图历史图片与该历史图片对比分析，并结合人员访谈，该地块未发生变化，仍为泰山村农田，种植香菇。
--------------------	-----------------------------------------------------------

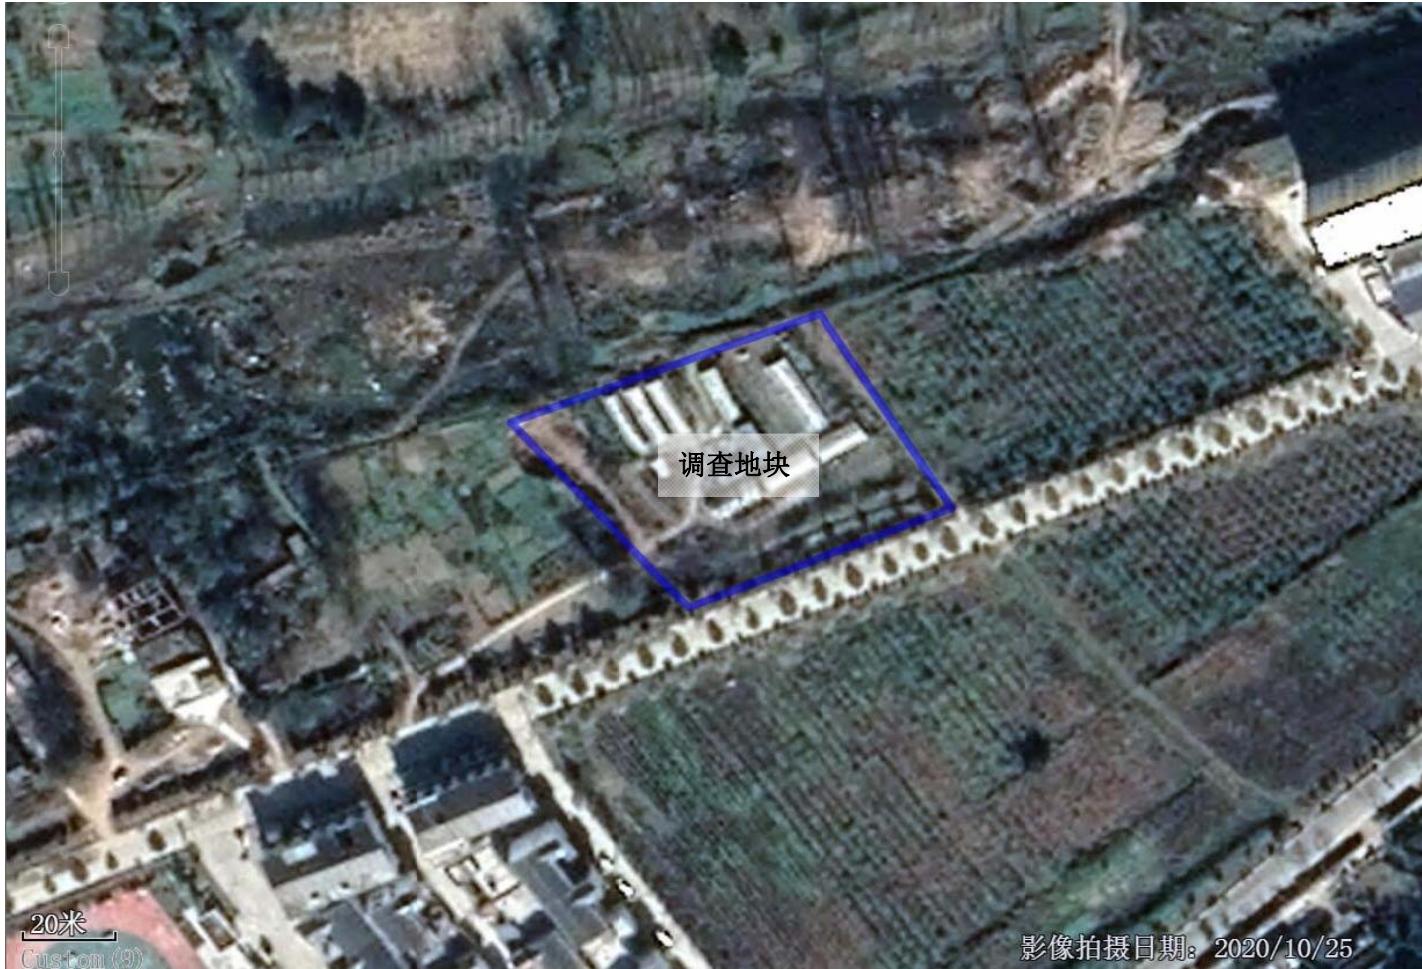
历史影像时间:
2020 年 10 月

通过将 2015 年卫星地图历史图片与该历史图片对比分析，并结合人员访谈，该地块未发生变化，仍为泰山村农
田，种植香菇。

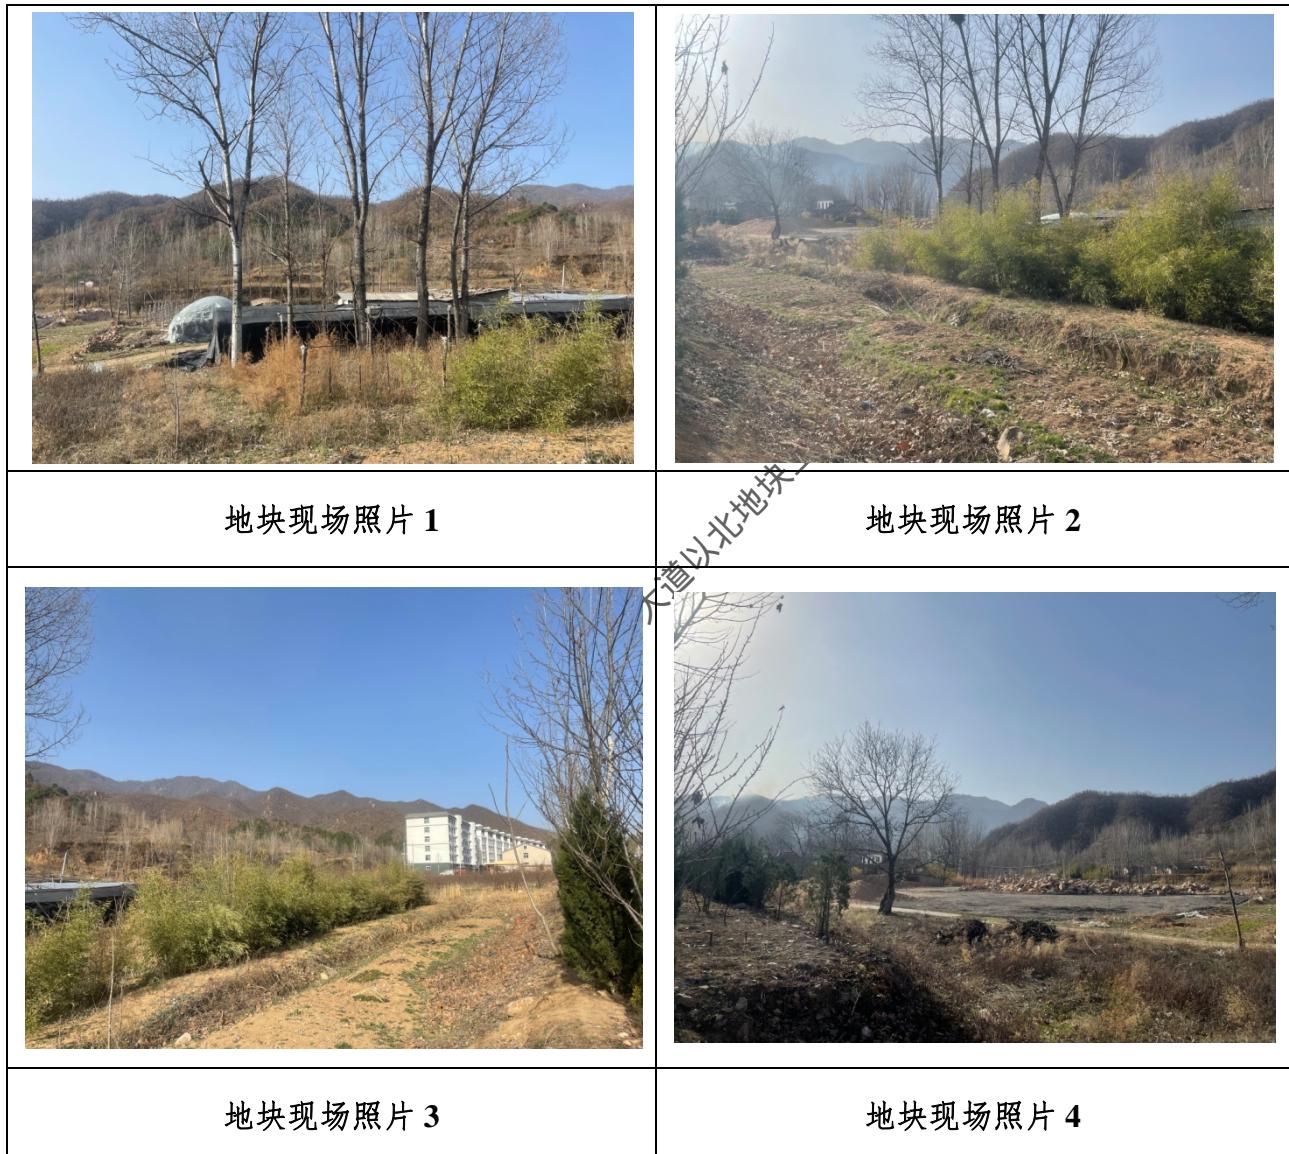
图 3-3 调查地块现状图（拍摄于 2022 年 12 月 29 日）

我公司调查人员实地踏勘时，现场场地为空地。经现场踏勘和走访调查，现状地块内无工业企业、固废堆存场所等排放有毒有害物质的污染源。

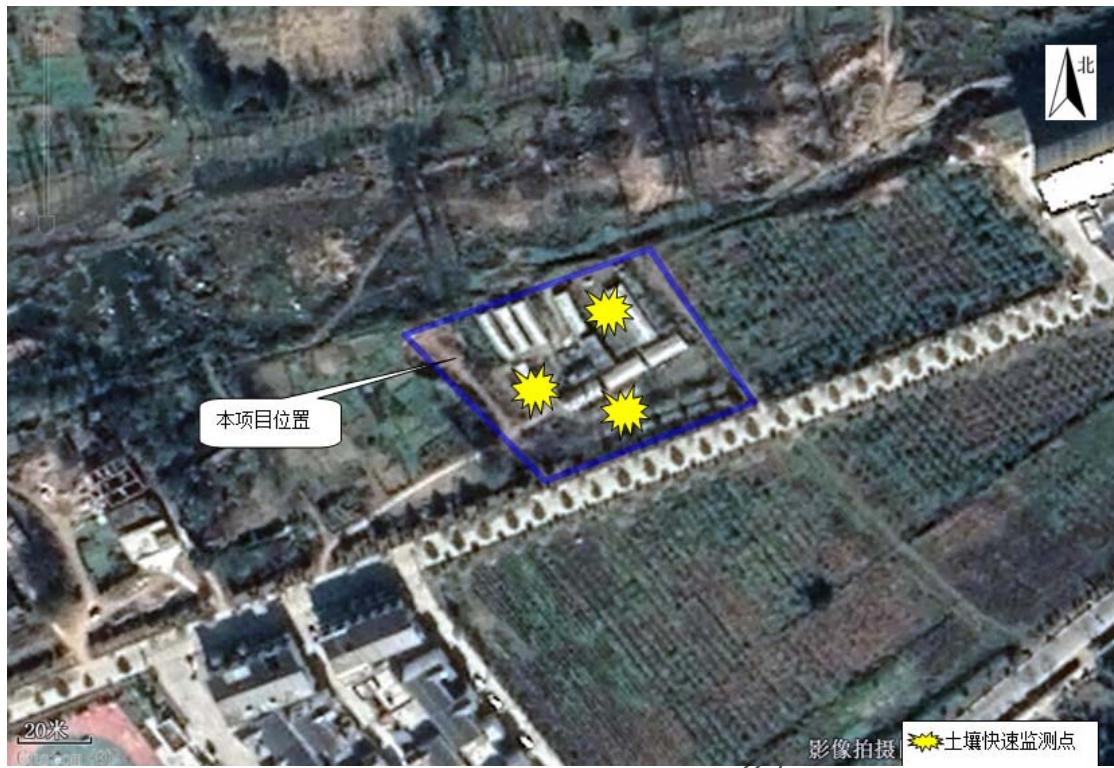
图 3-4 调查地块土壤快速监测点位图

为进一步说明地块内土壤的情况，此次对地块内的土壤进行重金属快检，汝阳县新型城镇化建设投资有限公司委托洛阳市达峰环境检测有限公司进行重金属快速监测，监测时间为 2023 年 3 月 15 日。因此本次监测点位的布设采用专业判断布点法，共设置 3 个监测点位，点位均布地块范围。快检数据显示该地块重金属未出现超标的情况，具体快速监测结果见下表。

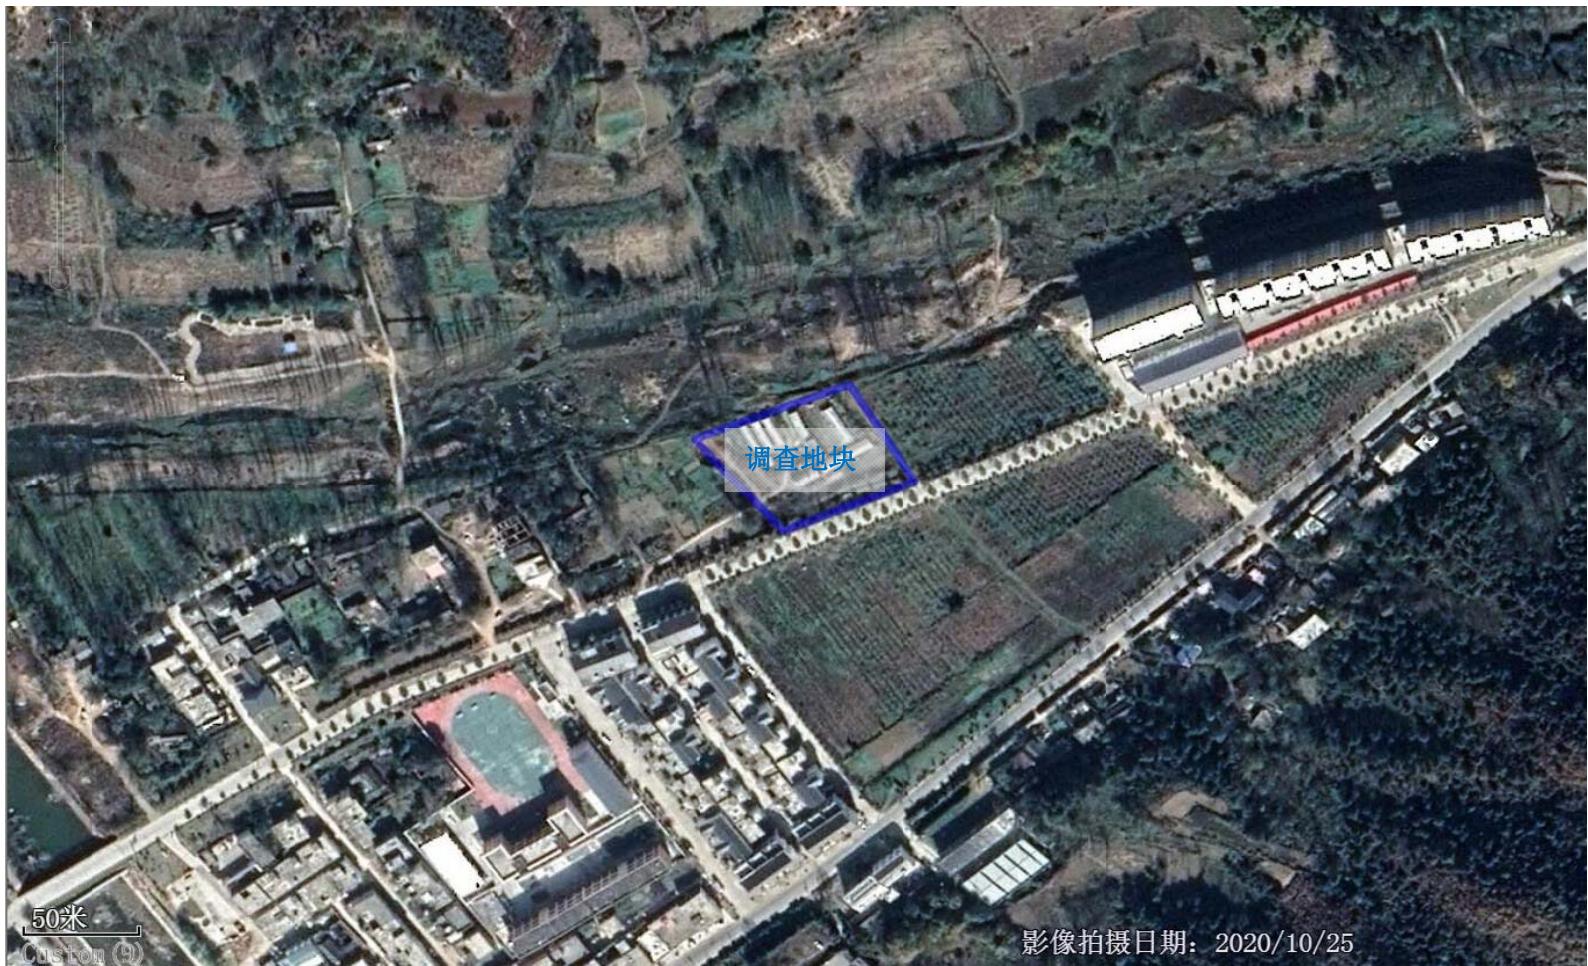
历史影像时间:
2020 年 10 月

通过将 2016 年卫星地图历史图片与该历史图片对比分析，并结合人员访谈，该地块周边区域未有大的变化。

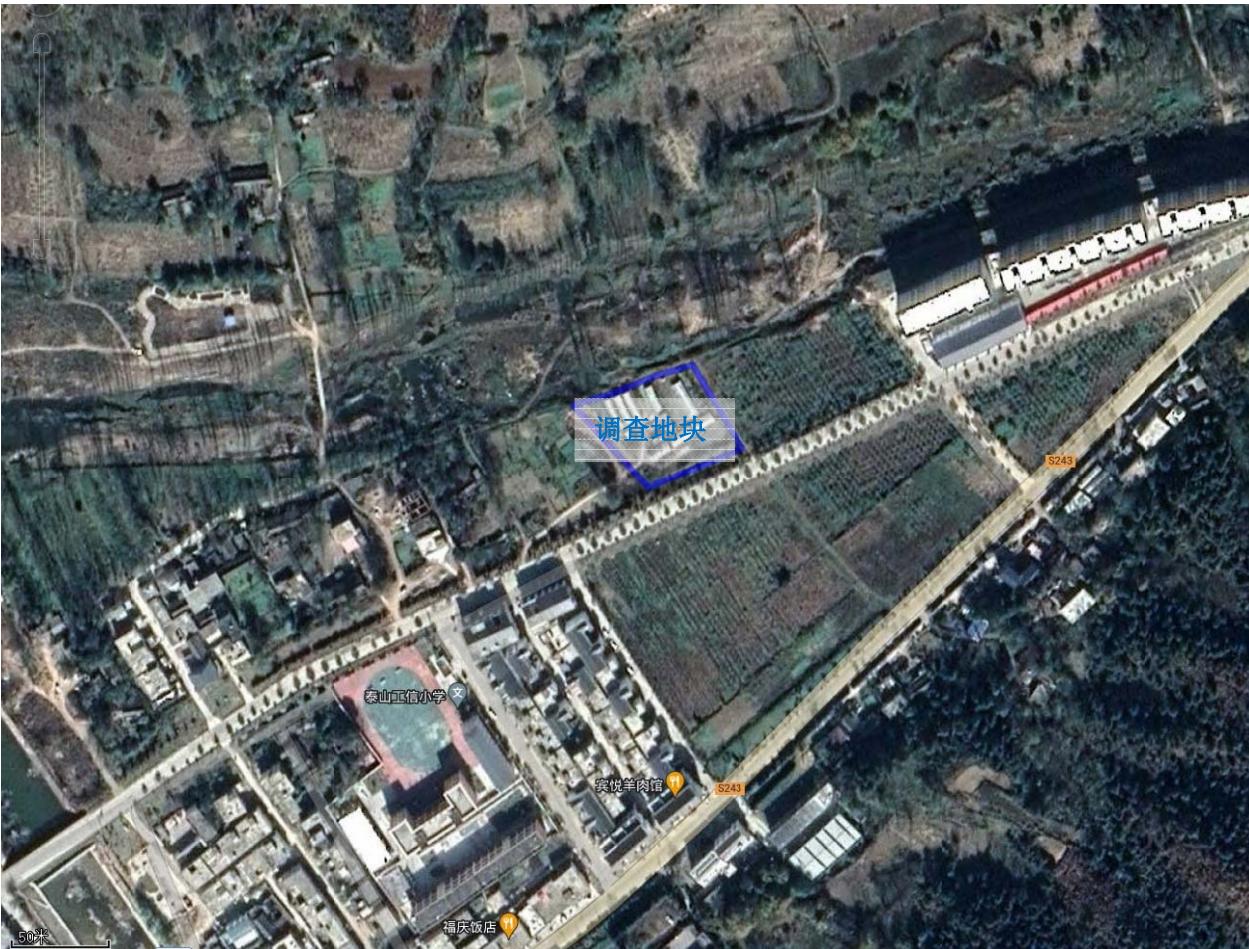
历史影像时间：
2023年3月

通过将 2020 年卫星地图历史图片与该历史图片对比分析，并结合人员访谈，该地块周边区域未有大的变化。
