嵩县第五实验小学（原嵩县明德小学）项目

地块土壤污染状况调查报告

编制单位：河南松青环保科技有限公司

项目名称：嵩县第五实验小学（原嵩县明德小学）项目地块
土壤污染状况调查报告（第一阶段）

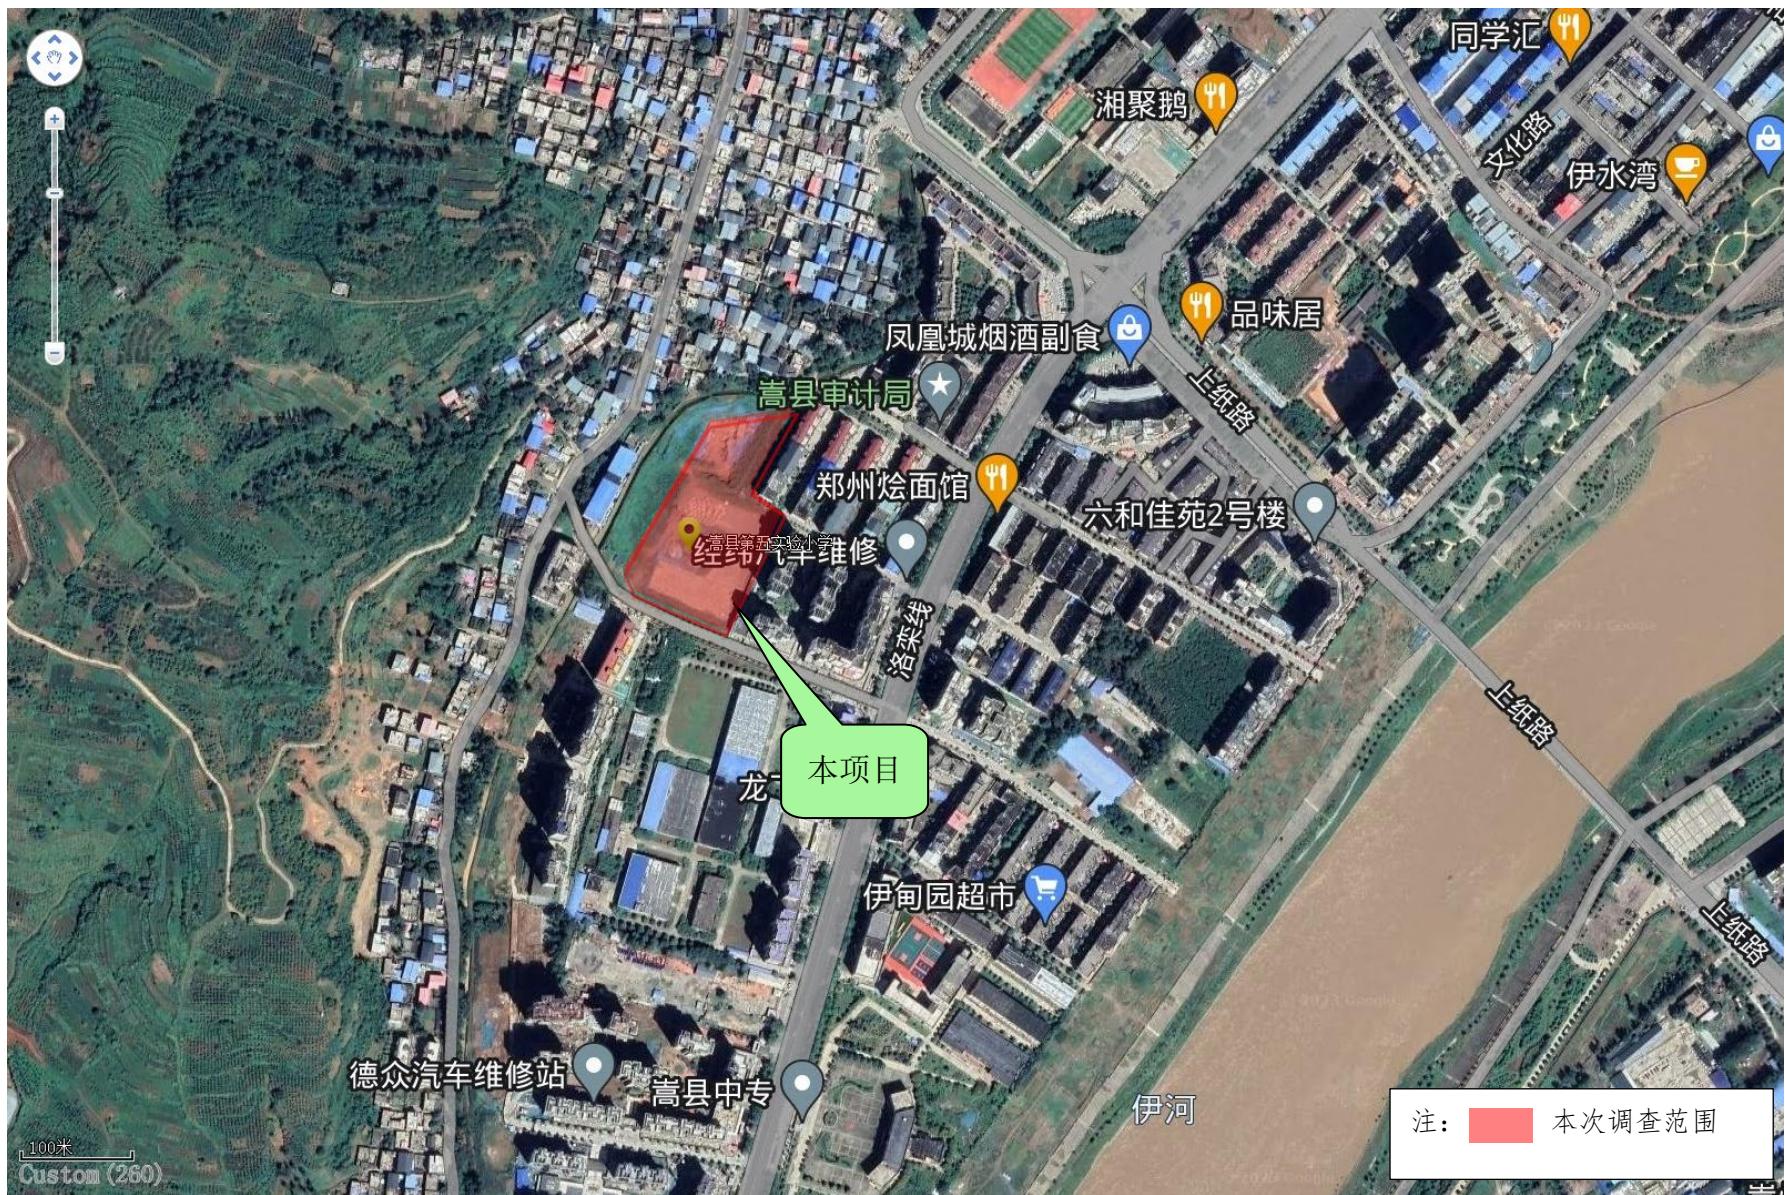
图 2-3 地块调查范围图

块东侧为宜和园小区，西侧为建设路，南侧为药厂北路，北侧为窑北坡村。本次针对该地块范围内及地块周边 1000m 范围进行调查。调查地块位置见图 2-1，勘测定界图见图 2-2，调查范围见图 2-3，拐点坐标见表 2-1。

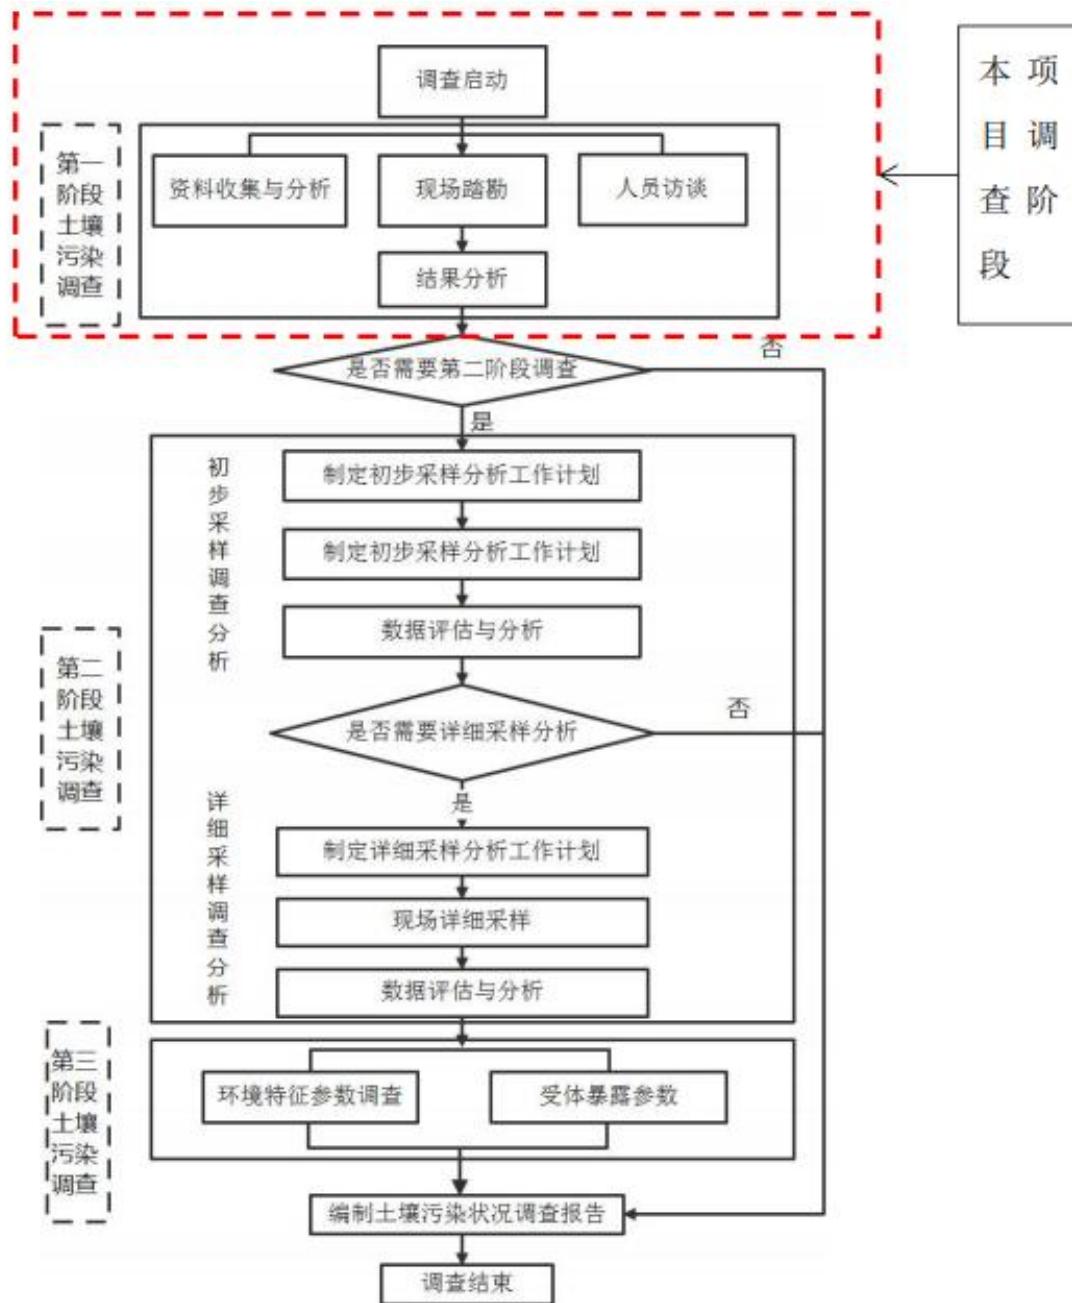
图 2-4 土壤污染状况调查的工作内容与程序

技术路线见图 2-4（红线框内为本次工作内容）。

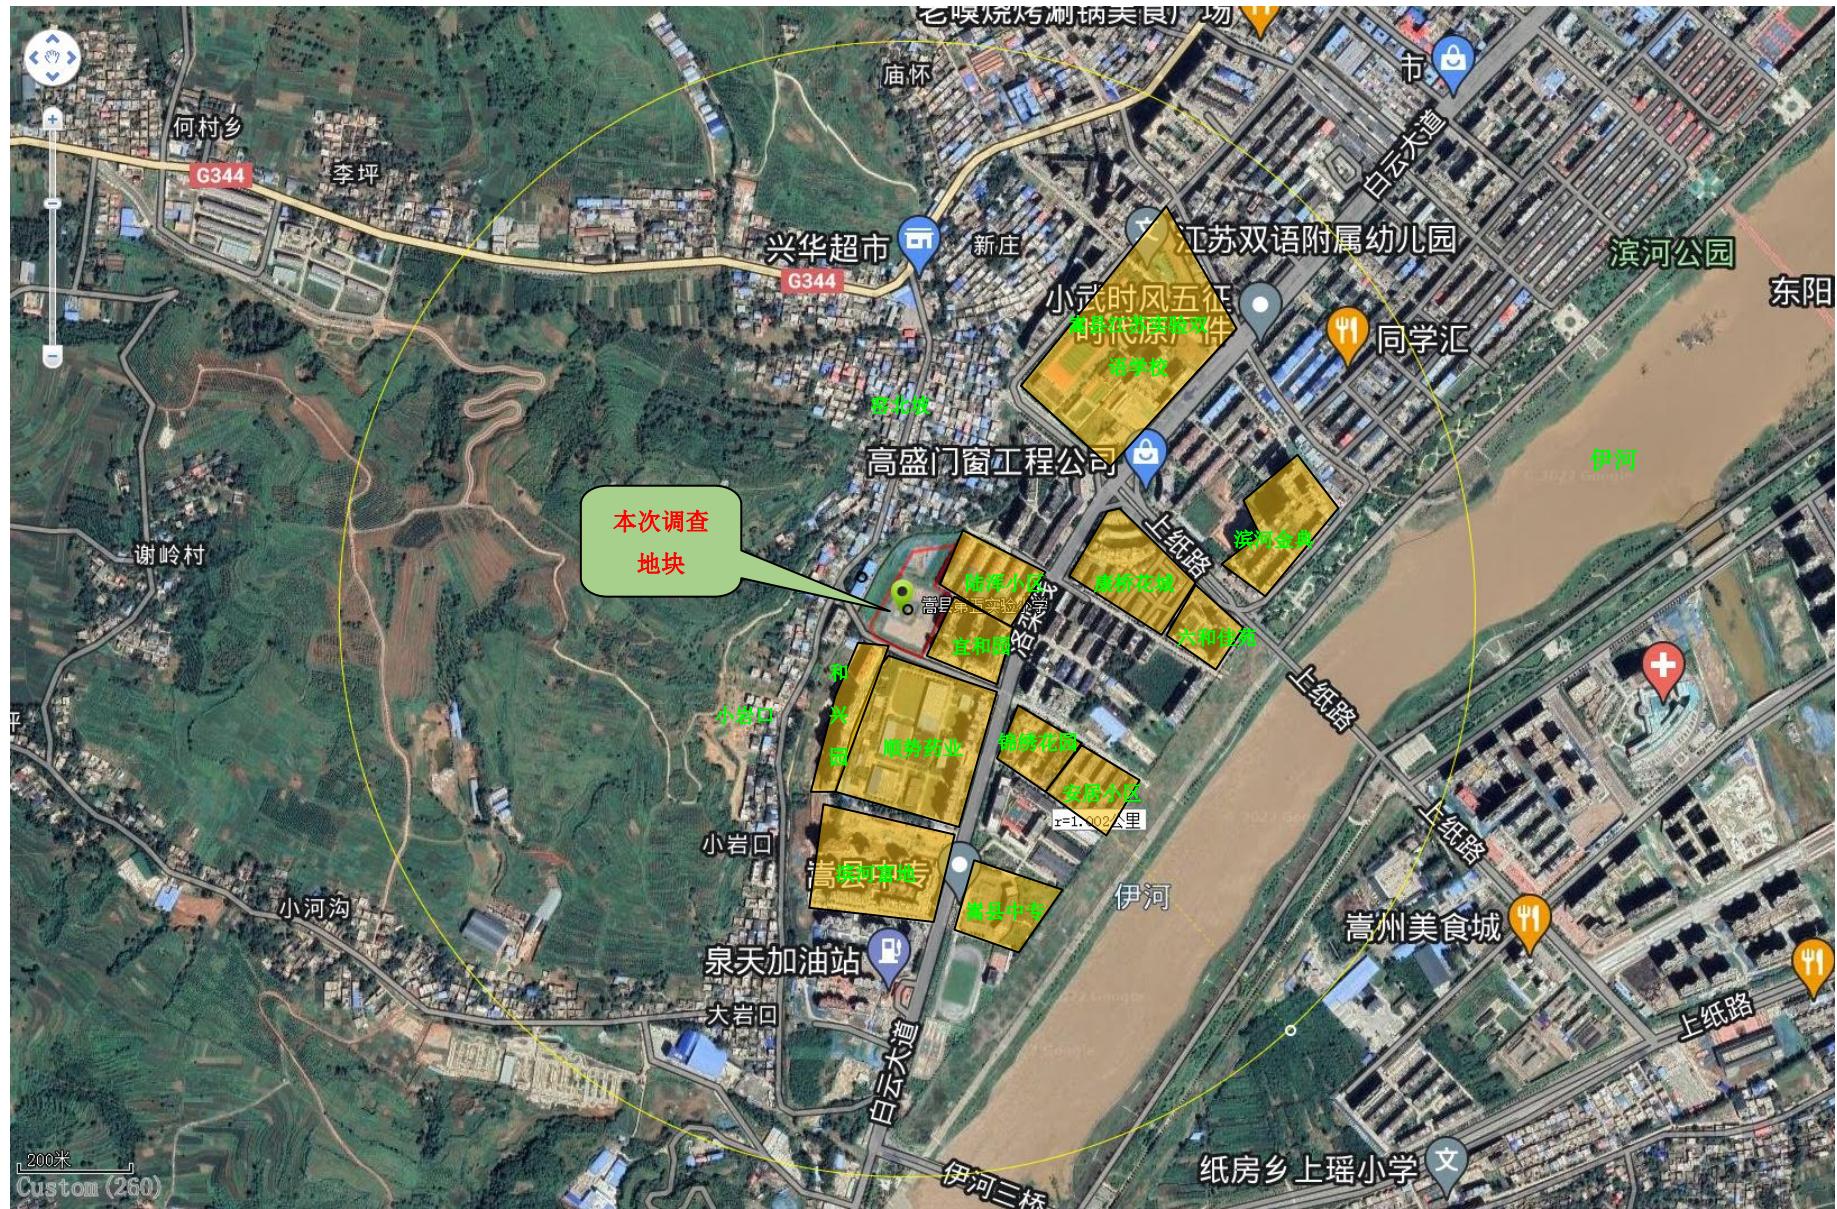
图 3-1 调查地块周边 1000m 范围卫星影像图

根据调查地块周边环境的现场踏勘，调查地块周围 1000m 范围内现状情况见图 3-1 和表 3-1。

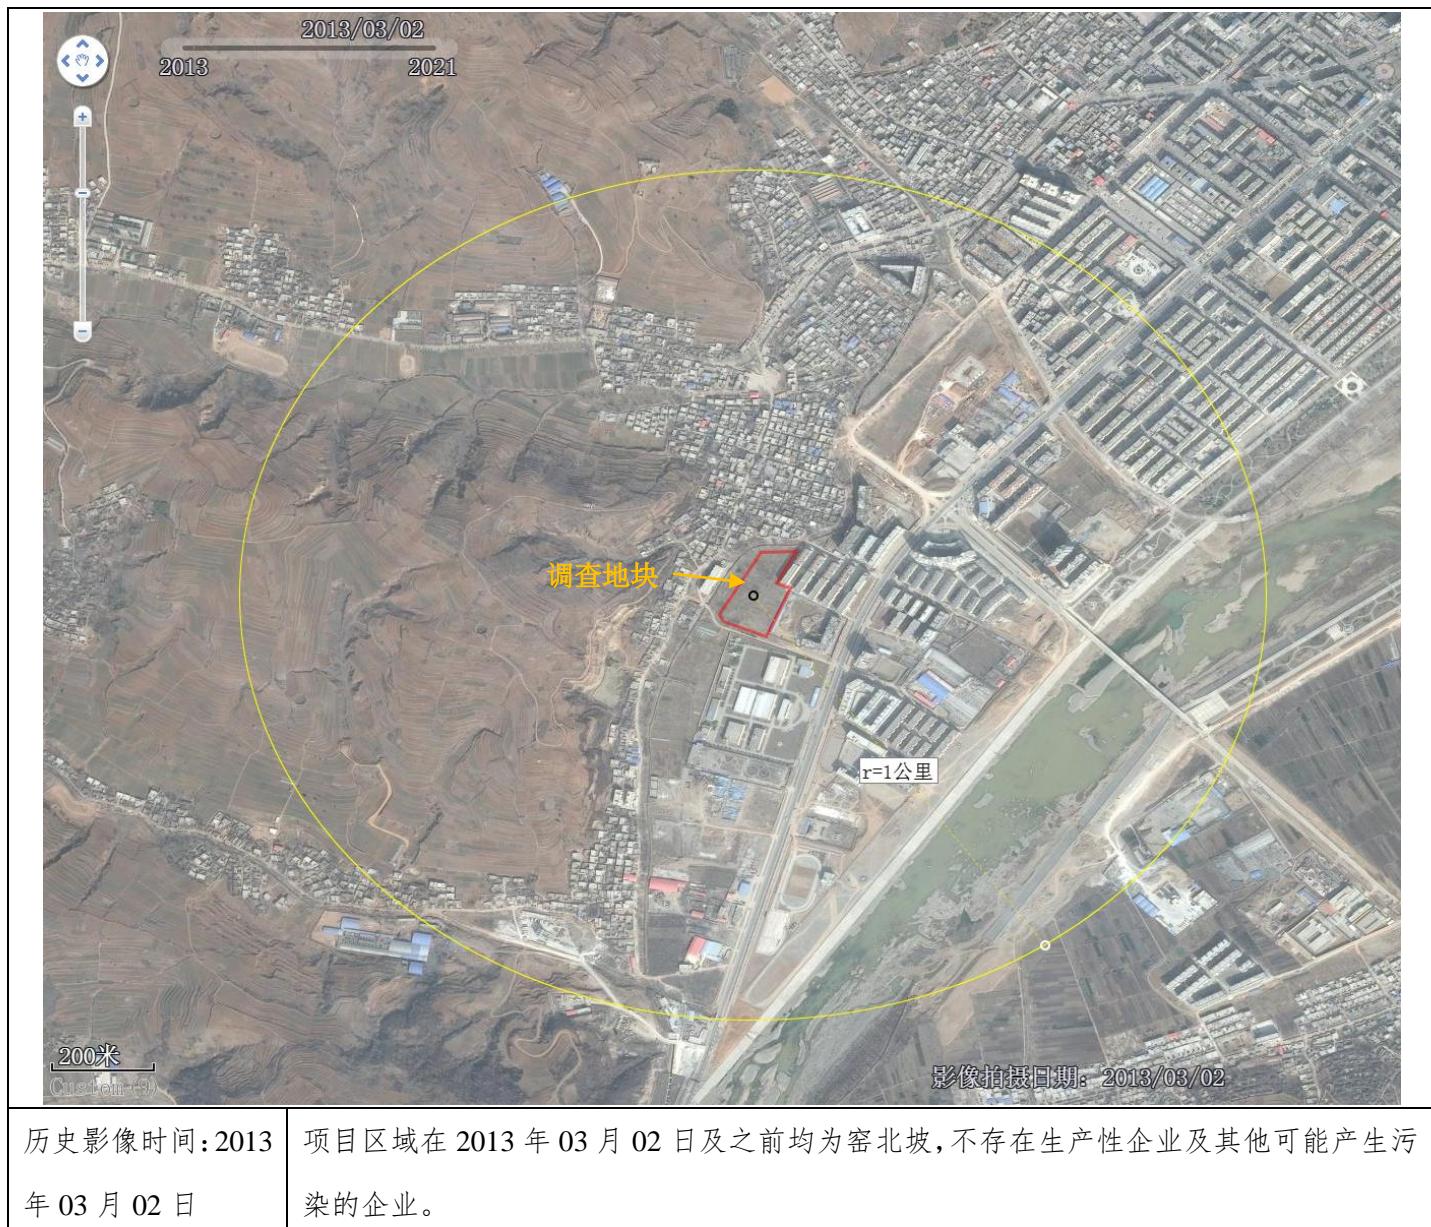
历史影像时间: 2013
年 03 月 02 日

项目区域在 2013 年 03 月 02 日及之前均为窑北坡, 不存在生产性企业及其他可能产生污染的企业。

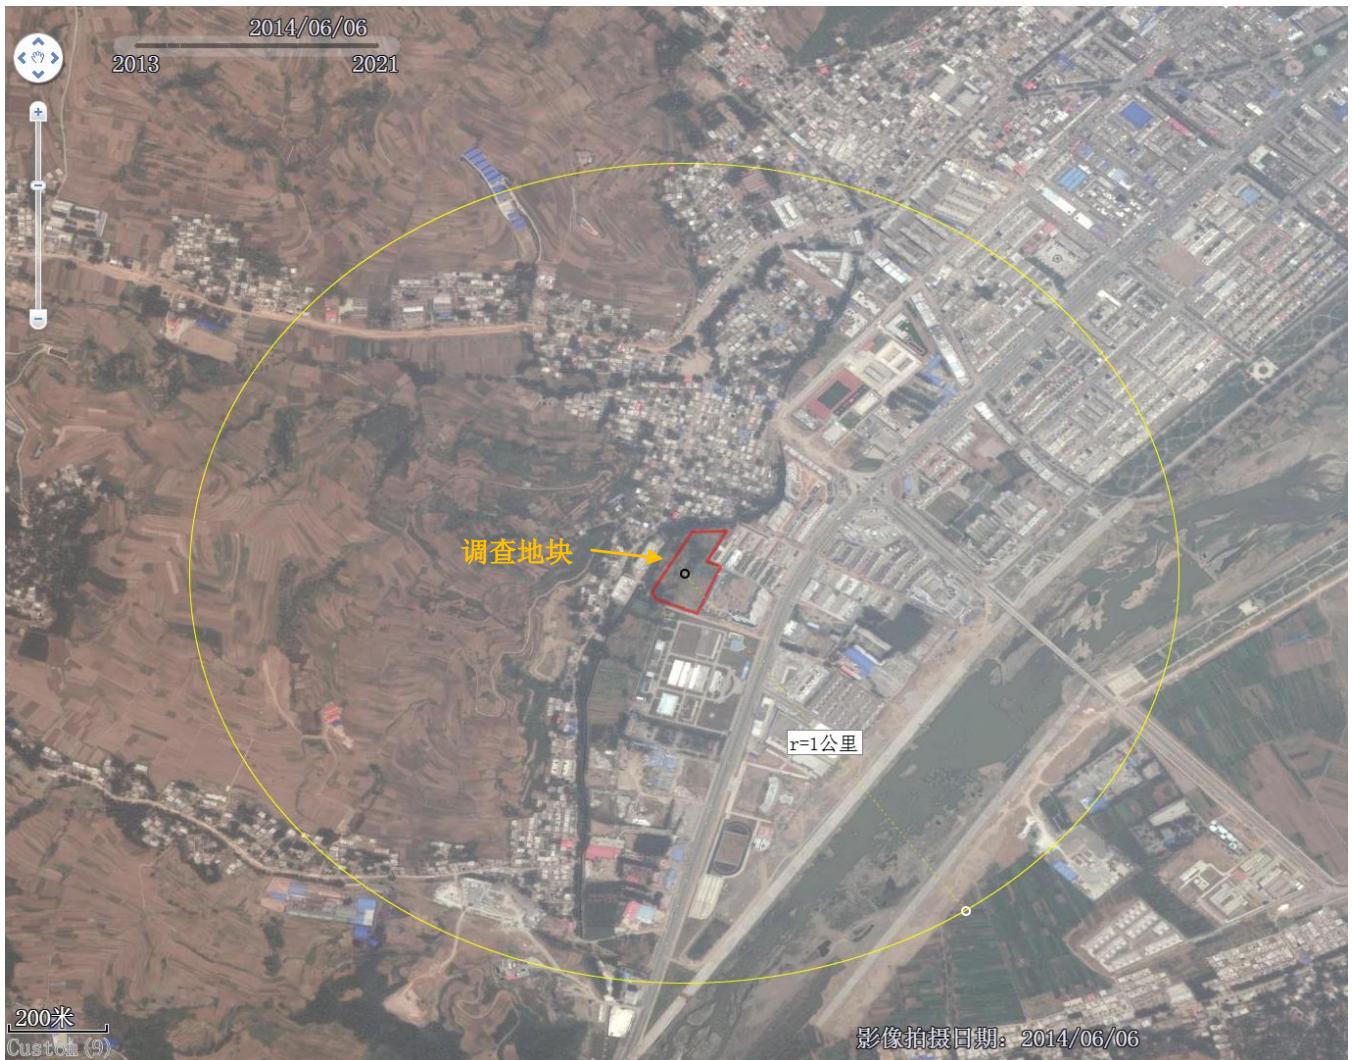
历史影像时间：2014年 06 月 06 日	通过将 2014 年卫星地图历史图片与该历史图片对比分析，并结合人员访谈，在 2013 年 ~2014 年 06 月 06 日时间段内，该地为窑北坡耕地，用于种植农作物，不存在其他可能产生污染的企业。
------------------------	--

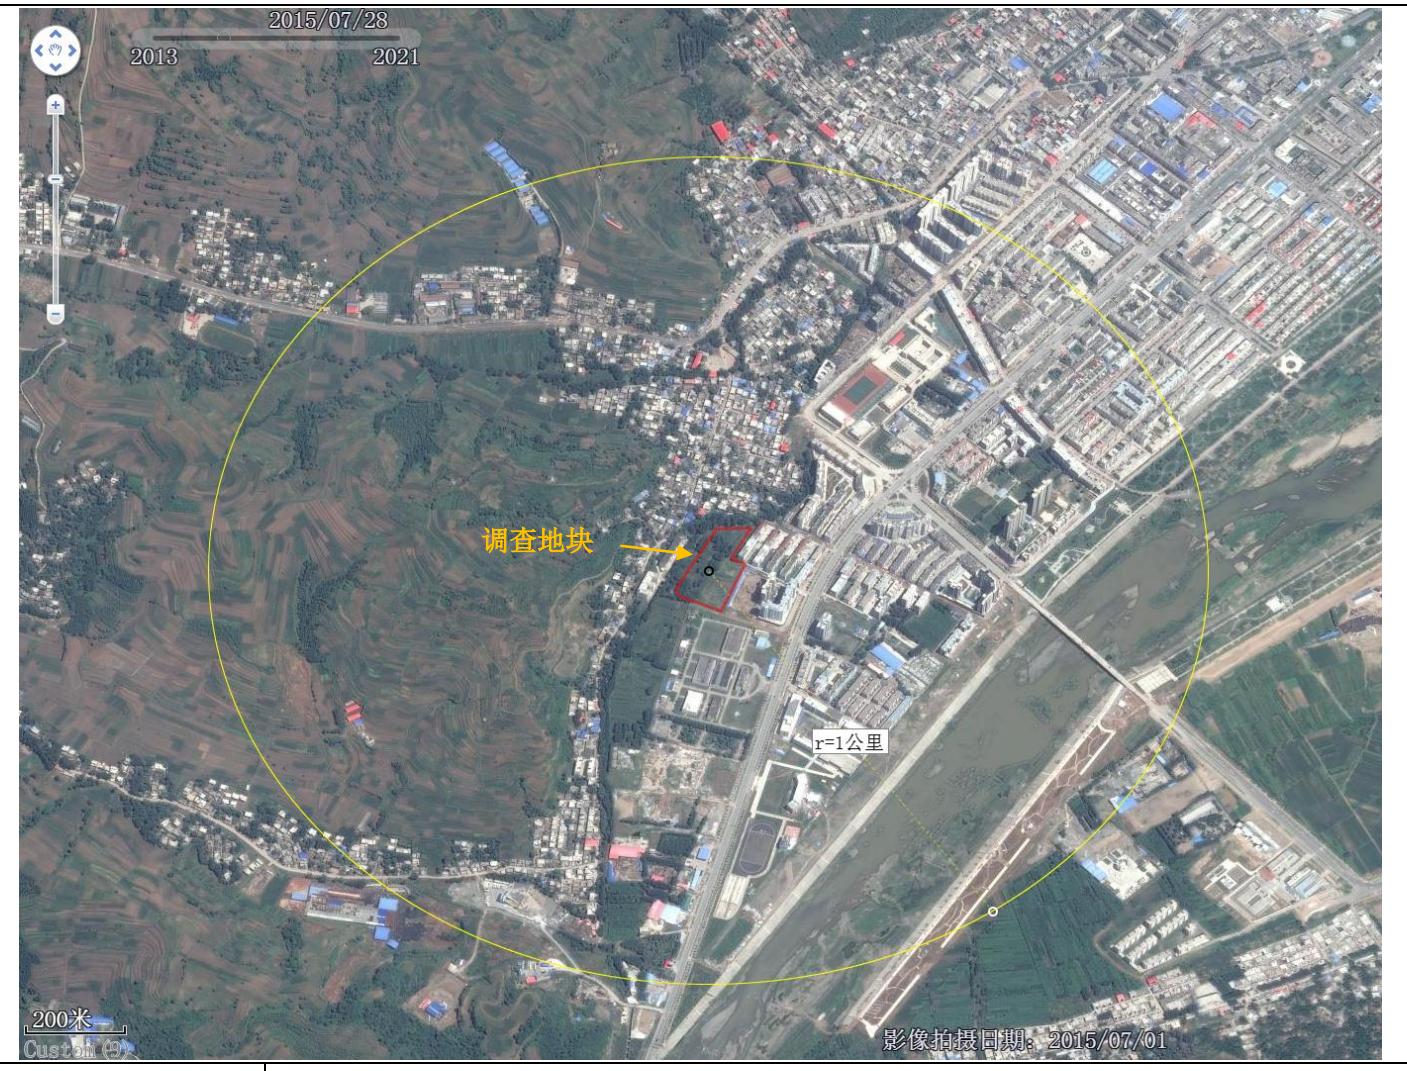
历史影像时间：2015年07月01日	通过将 2015 年卫星地图历史图片与该历史图片对比分析，并结合人员访谈，在 2014 年 ~2015 年 07 月 01 日时间段内，该地块为窑北坡耕地，用于种植农作物，不存在其他可能产生污染的企业。
--------------------	---

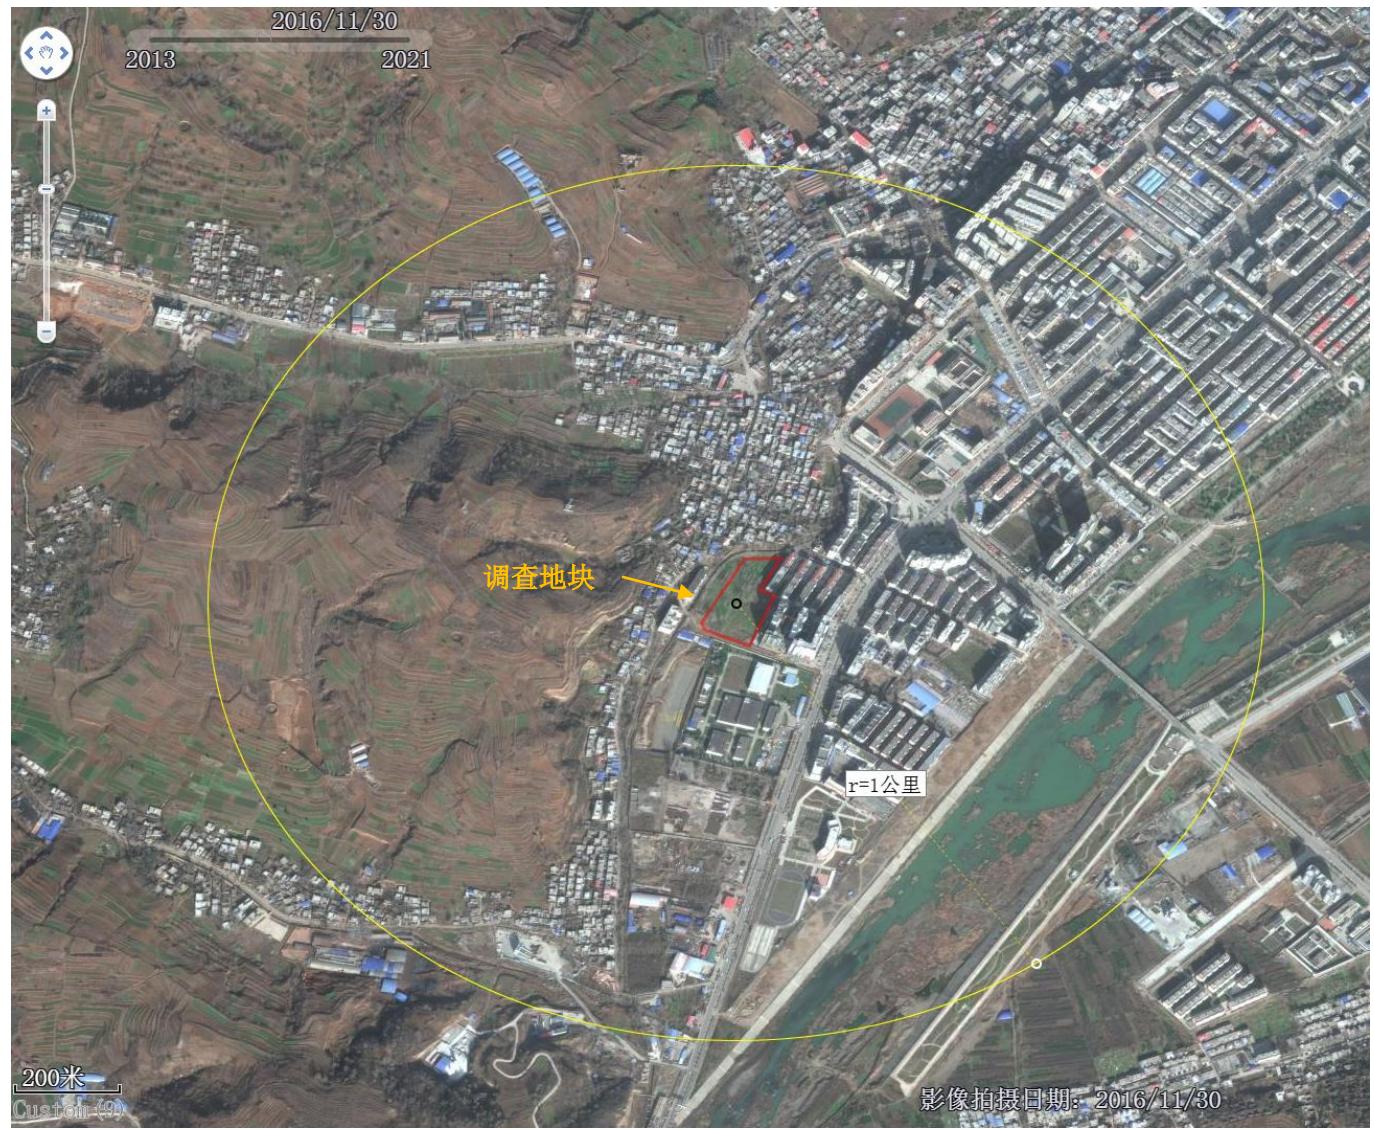
历史影像时间：	通过将 2016 年卫星地图历史图片与该历史图片对比分析，并结合人员访谈，在 2015 年
2016 年 11 月 30 日	~2016 年 11 月 30 日时间段内，该地块为窑北坡耕地，用于种植农作物，不存在其他可能产生污染的企业。

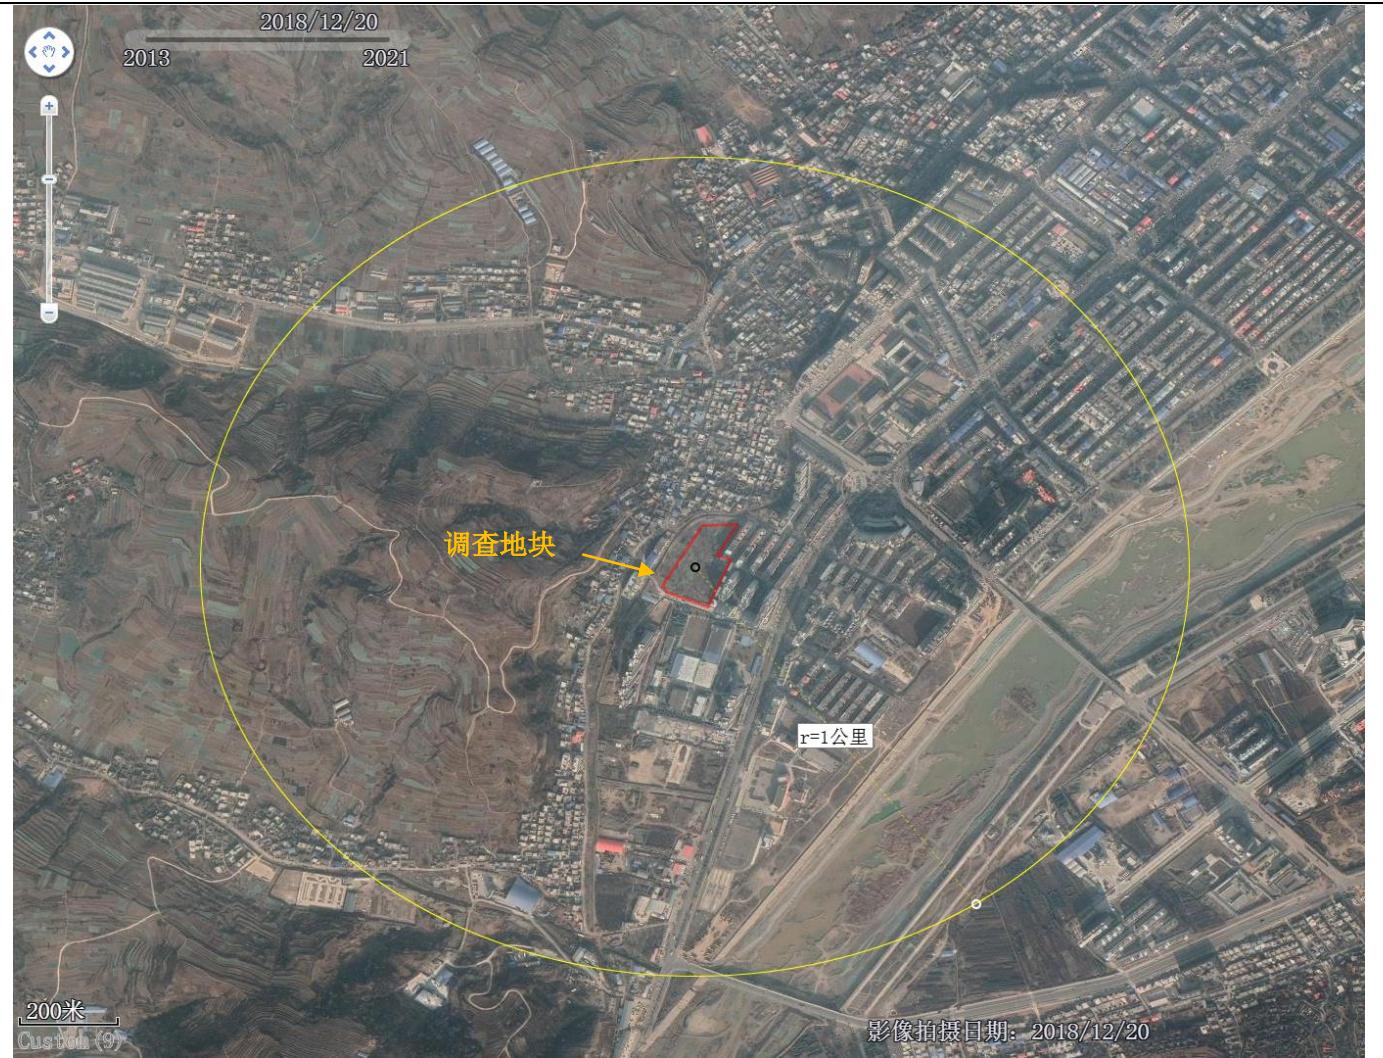
历史影像时间: 2018年12月20日	通过将2018年卫星地图历史图片与该历史图片对比分析，并结合人员访谈，在2016年~2018年12月20日时间段内，该地块范围内为窑北坡耕地，用于种植农作物，不存在生产性企业及其他可能产生污染的企业。
------------------------	--

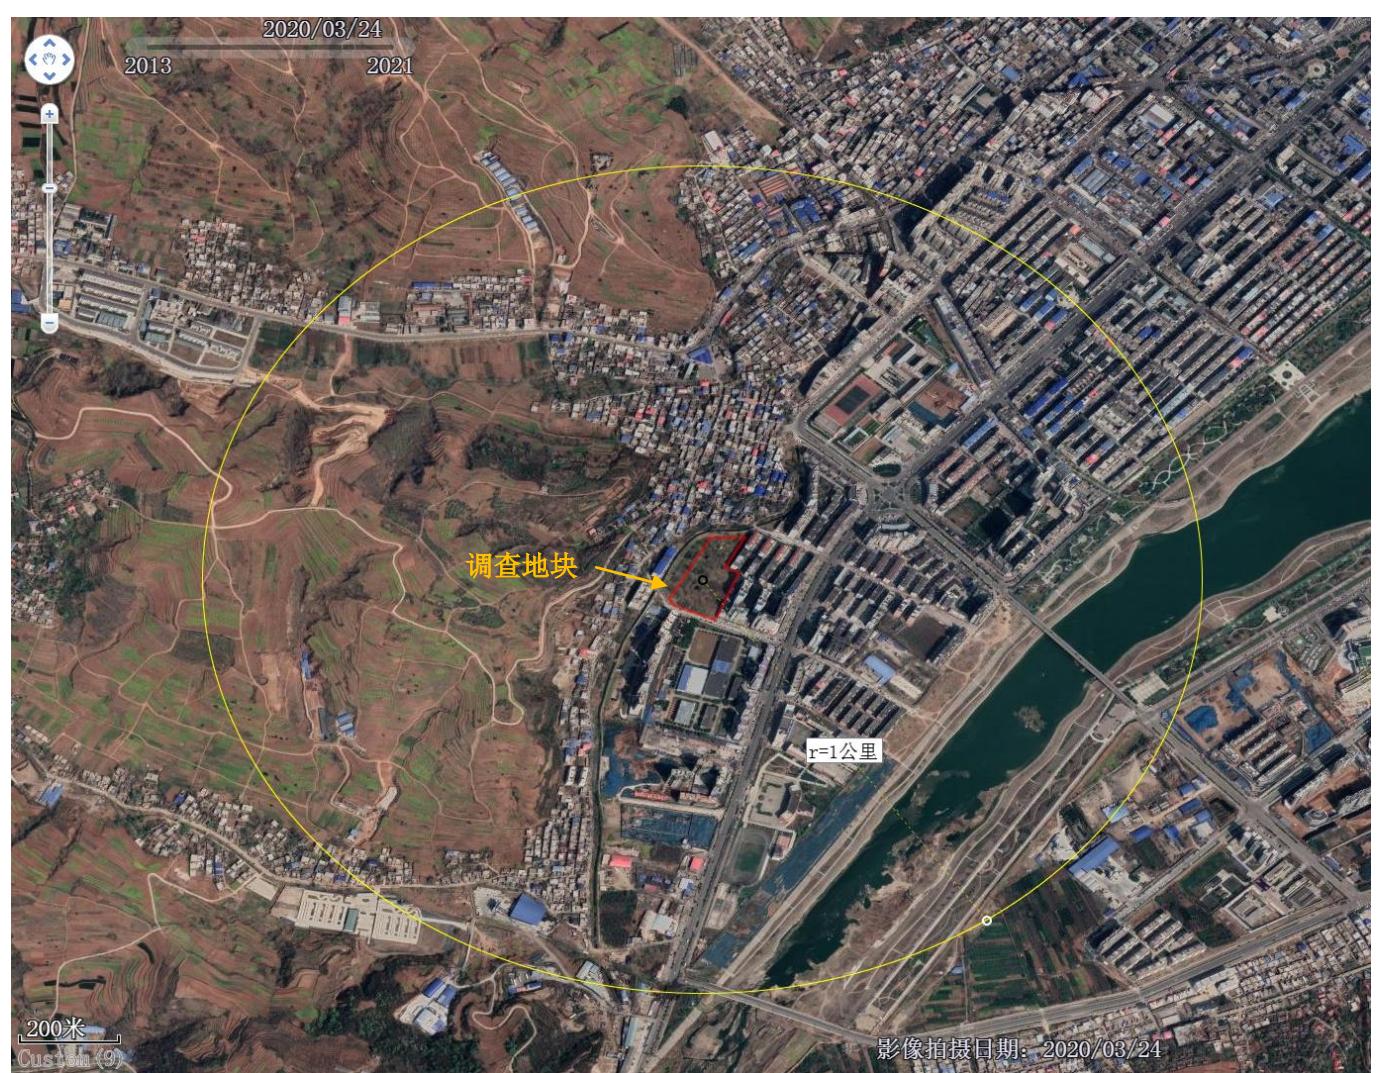
历史影像时间： 2020 年 03 月 24 日	通过将 2020 年卫星地图历史图片与该历史图片对比分析，并结合人员访谈，在 2018 年 ~2020 年 03 月 24 日时间段内，该地块范围内为窑北坡耕地，用于种植农作物，不存在生产性企业及其他可能产生污染的企业。
-----------------------------	--

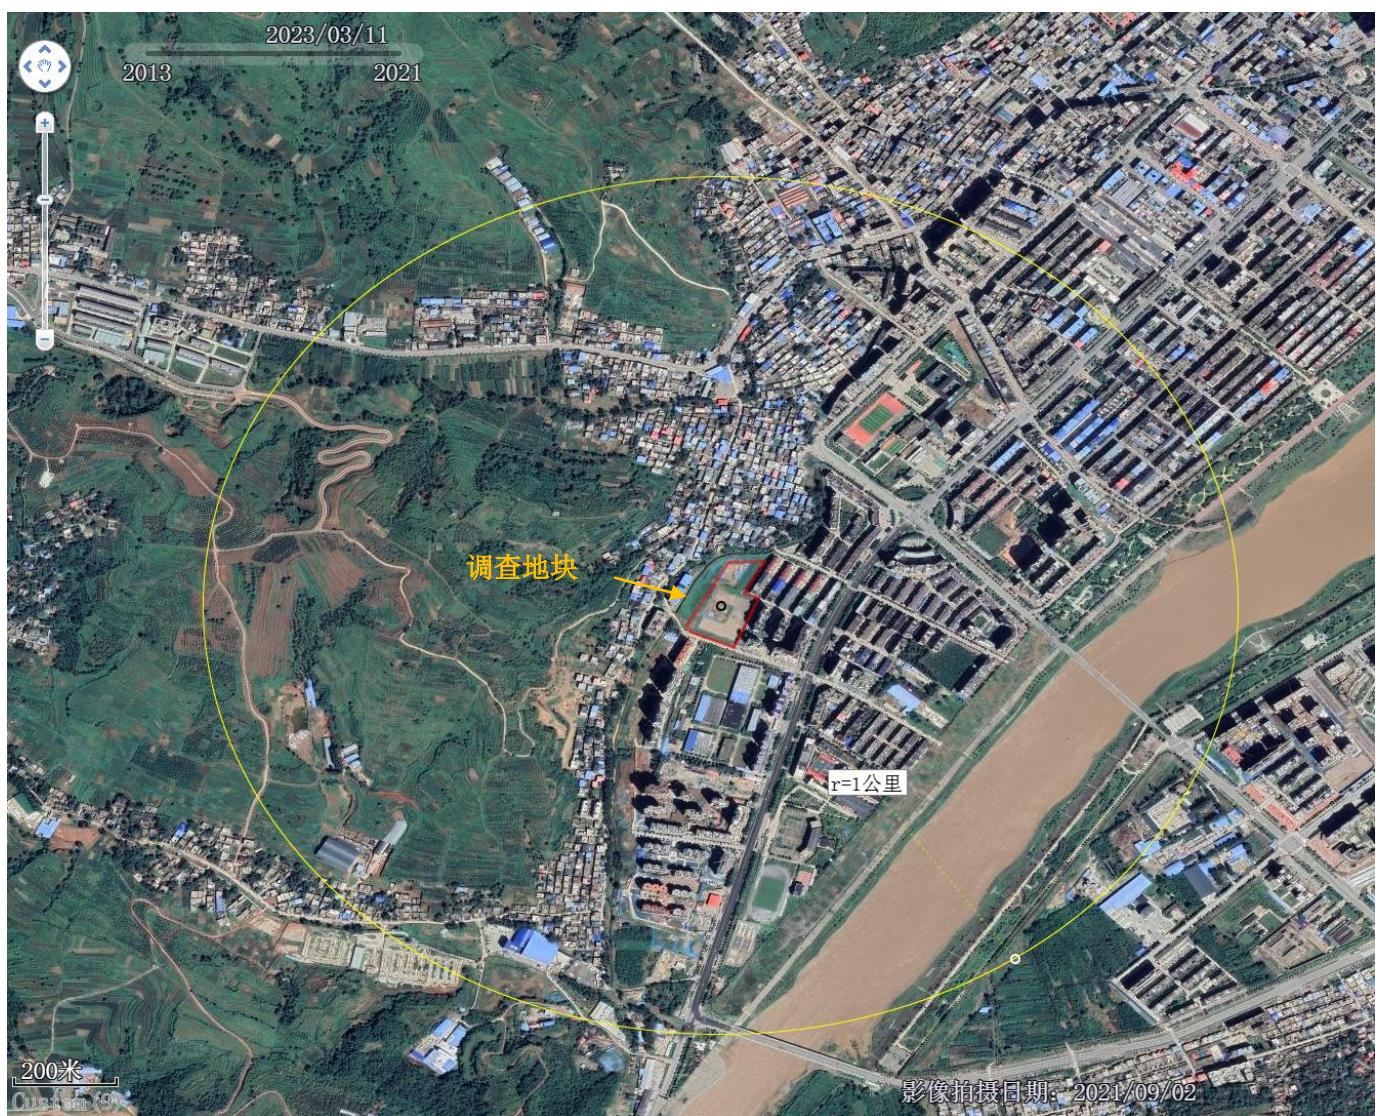
历史影像时间：	通过将 2021 年卫星地图历史图片与该历史图片对比分析，并结合人员访谈，在 2020 年
2021 年 09 月 02 日	~2021 年 09 月 02 日时间段内，该地块为嵩北坡耕地，2021 年该地块划拨给洛阳市嵩县嵩北坡社区股份经济合作社用于建设嵩县第五实验小学，2021 年 8 月 28 日洛阳市嵩县嵩北坡社区股份经济合作社用取得建设用地规划许可证，以小学开发用地开发，租赁给交由嵩县第五实验小学用于教学活动，不存在生产性企业及其他可能产生污染的企业。

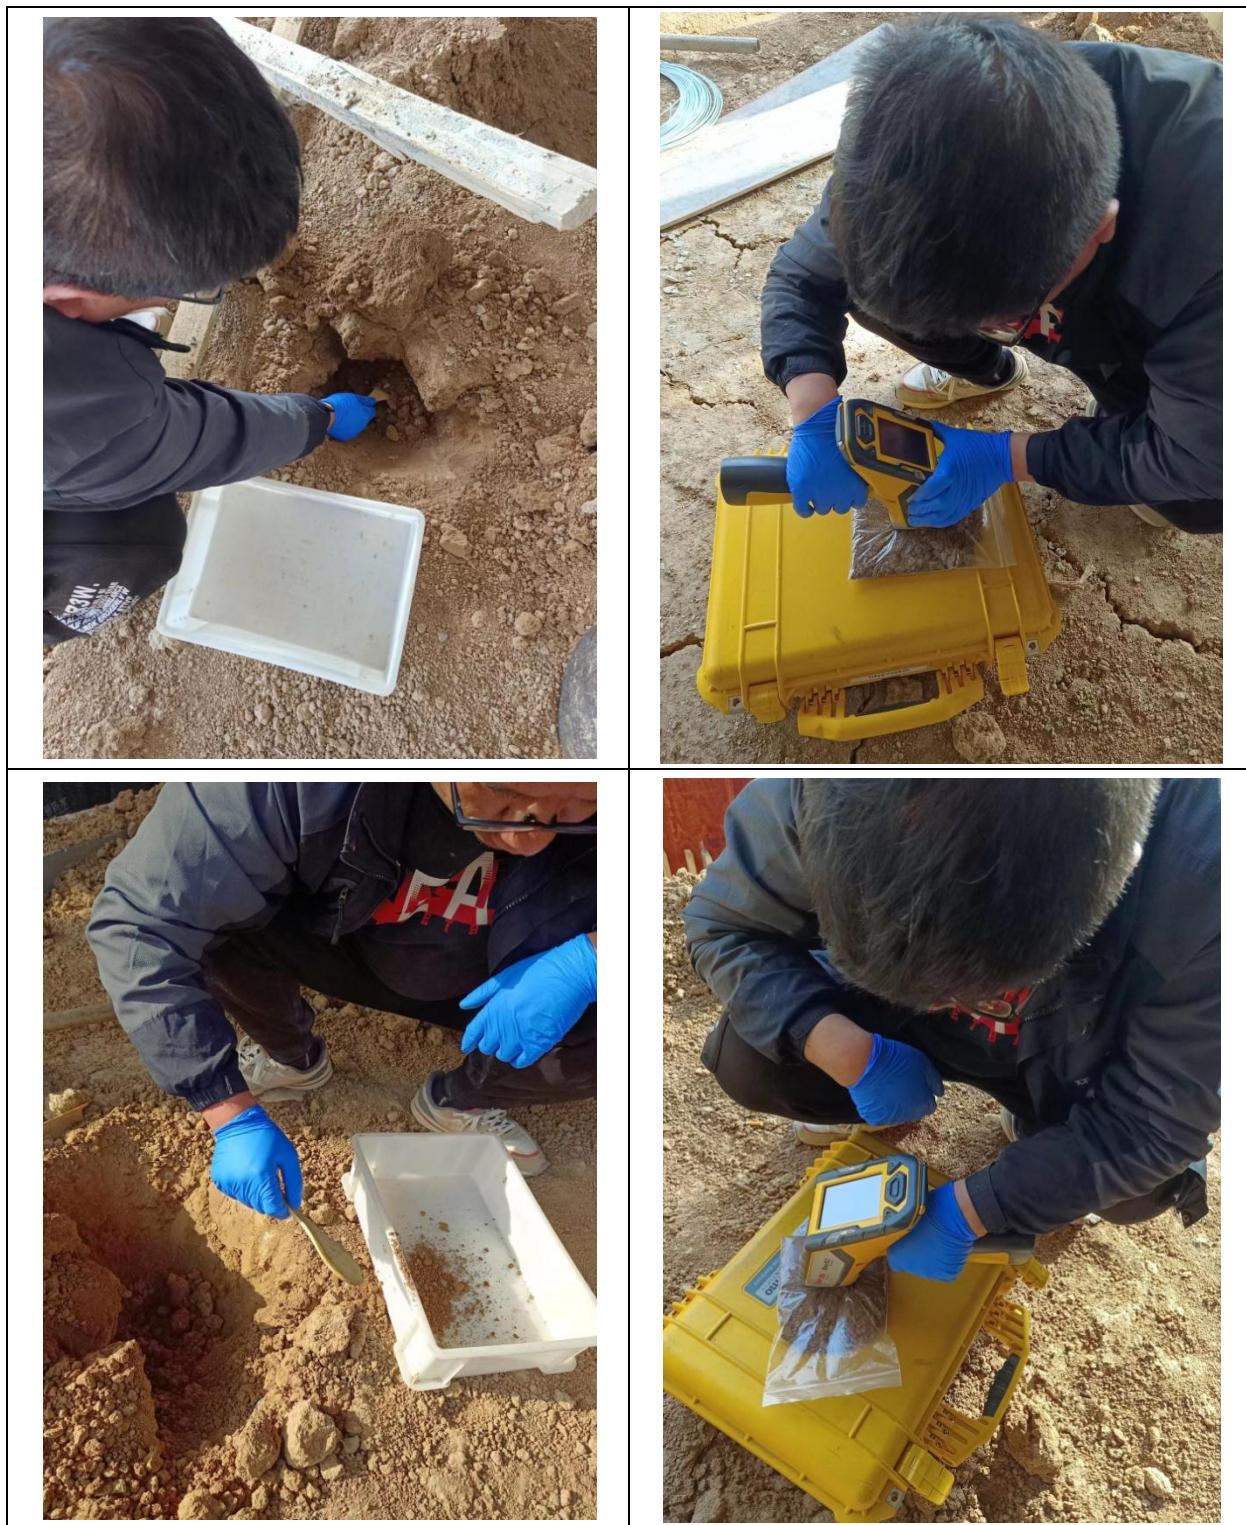
由上表可知，调查地块内土壤快检重金属砷、镉、铜、铅、汞、镍满足《土壤环境质量建设用地土壤污染风险管控标准(试行)》(GB36600-2018)第一类用地筛选值要求。
