嵩县第五实验小学（原嵩县明德小学）项目

地块土壤污染状况调查报告

编制单位：河南松青环保科技有限公司

项目名称：嵩县第五实验小学（原嵩县明德小学）项目地块
土壤污染状况调查报告（第一阶段）

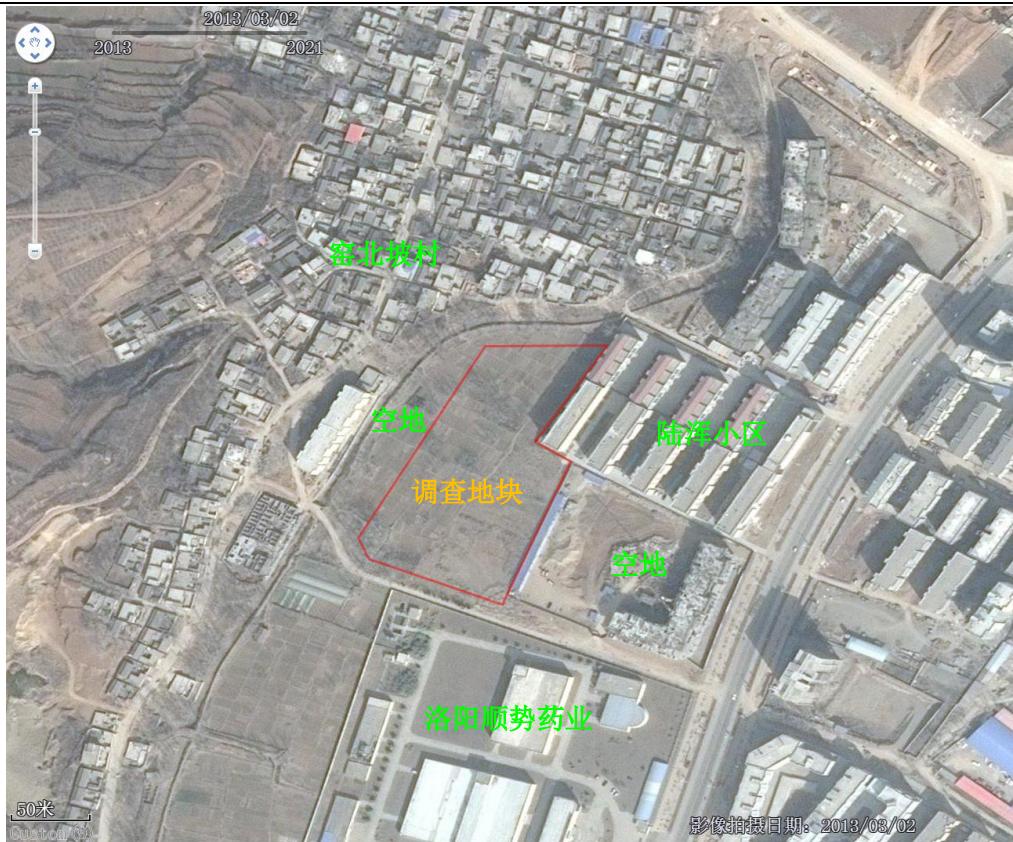
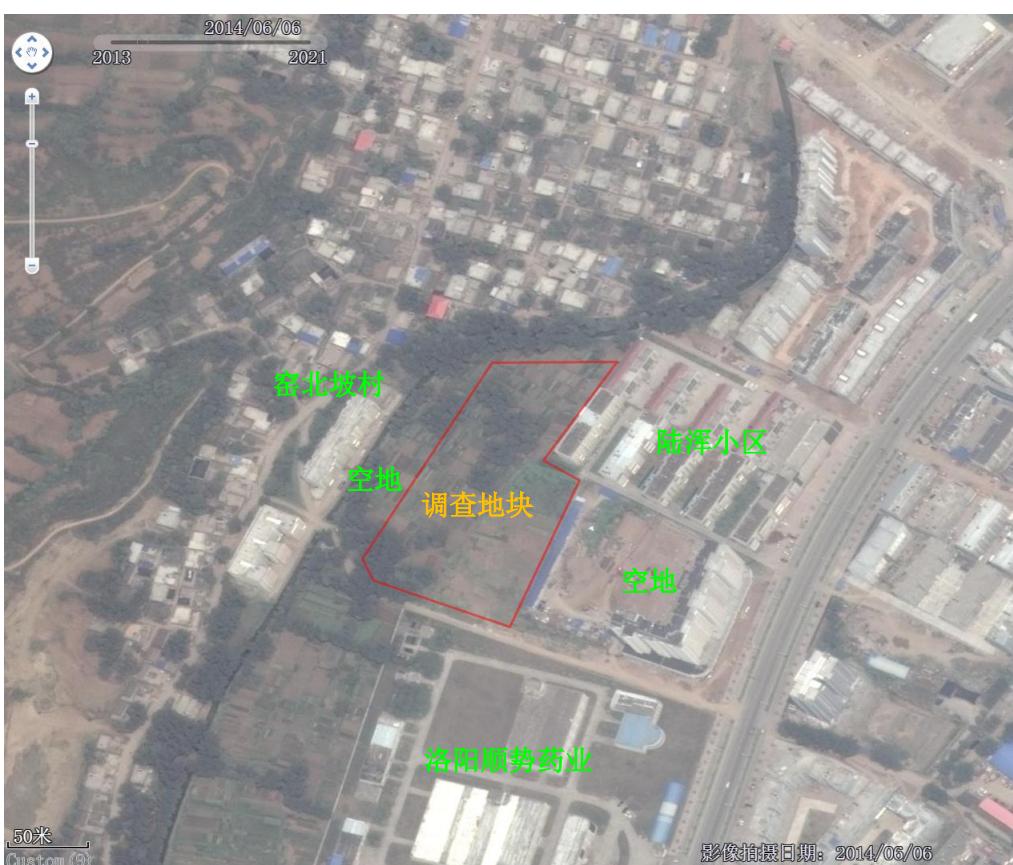
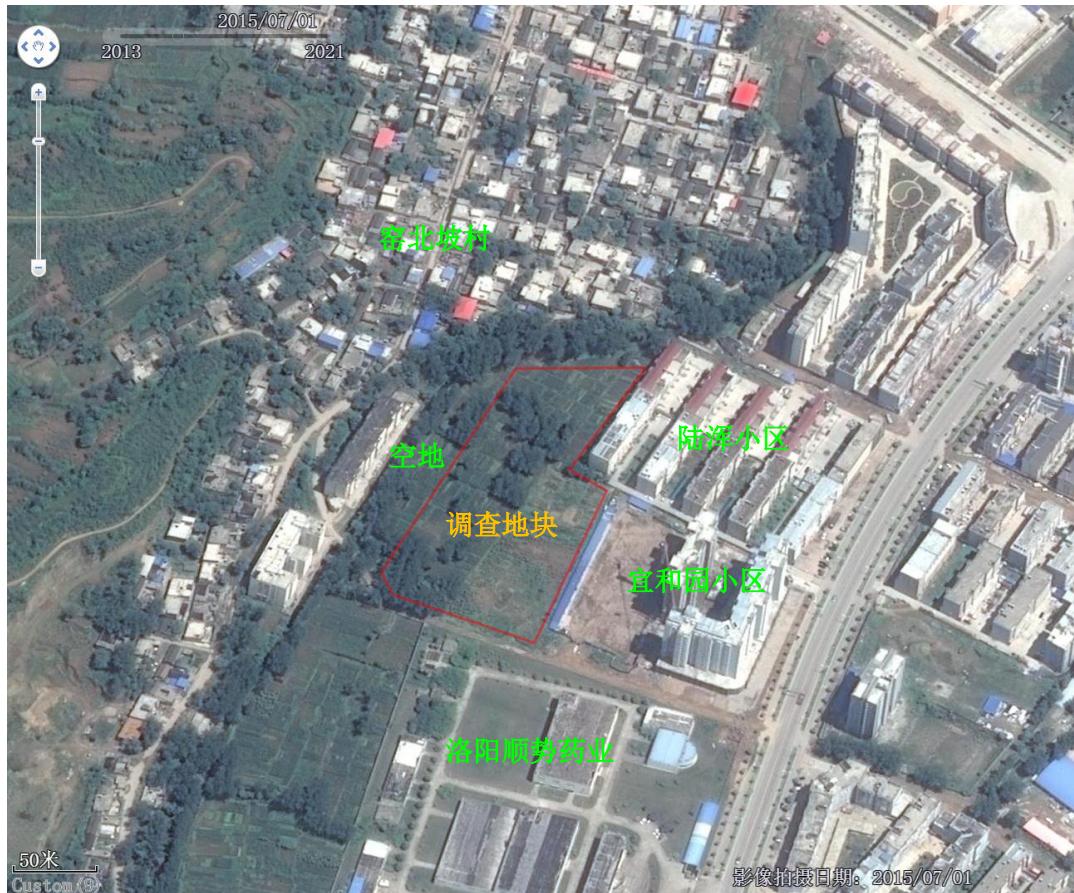
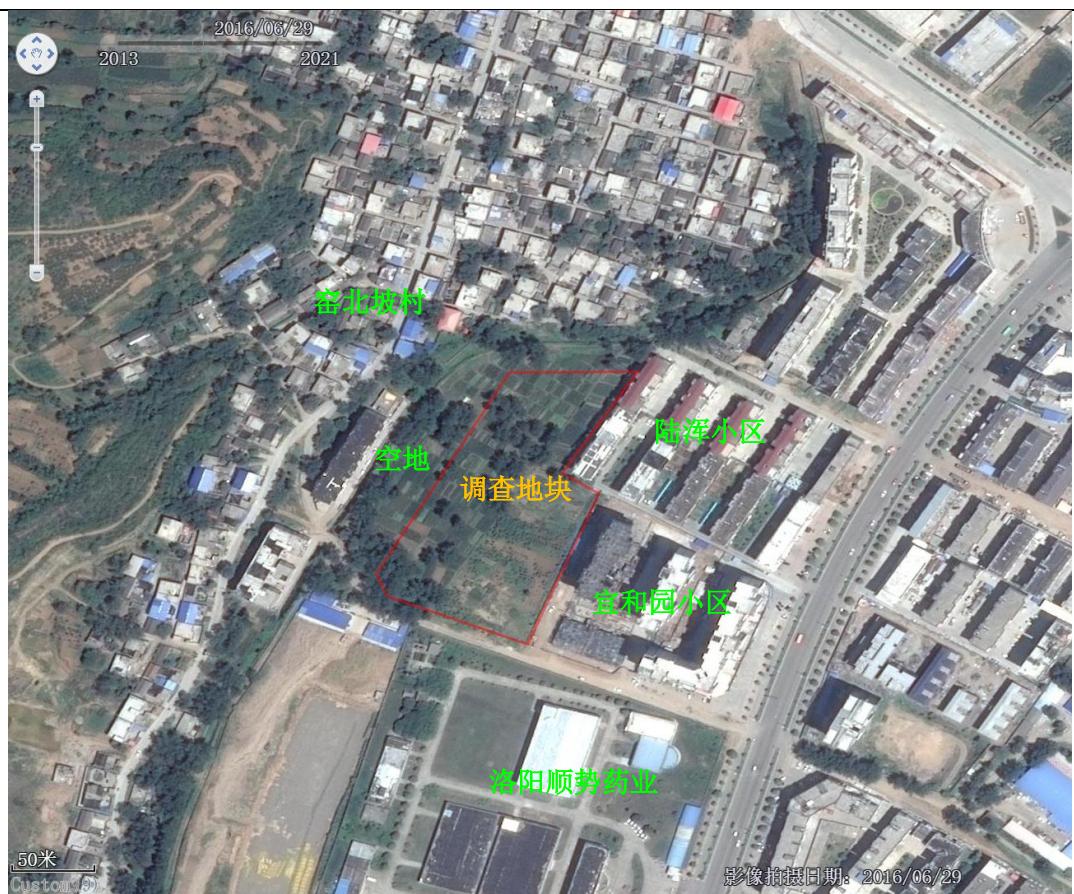
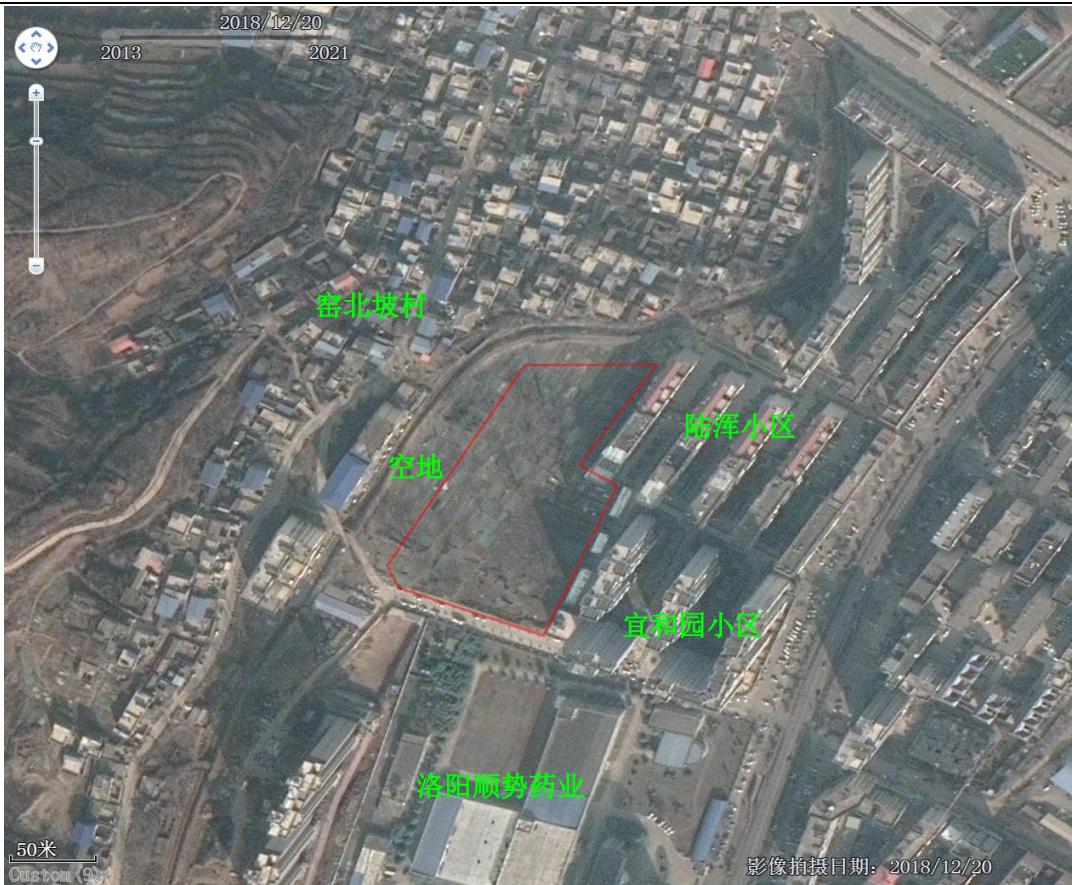
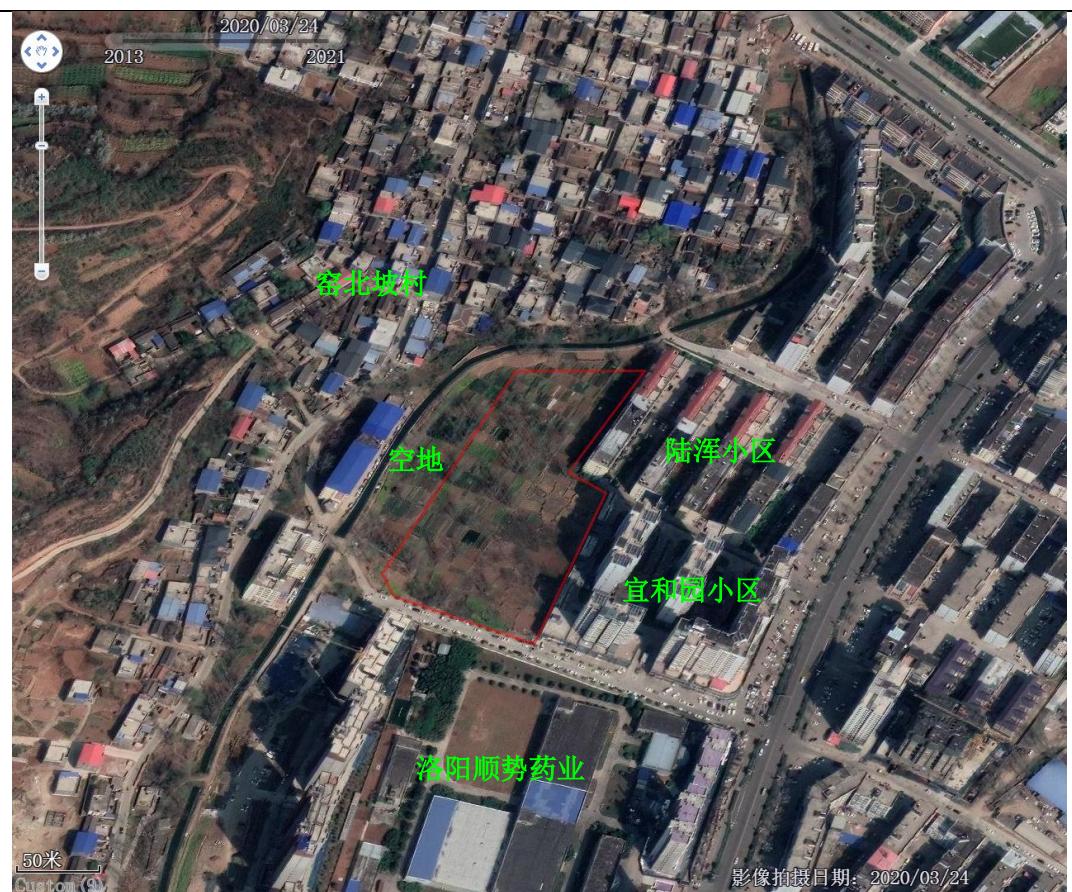
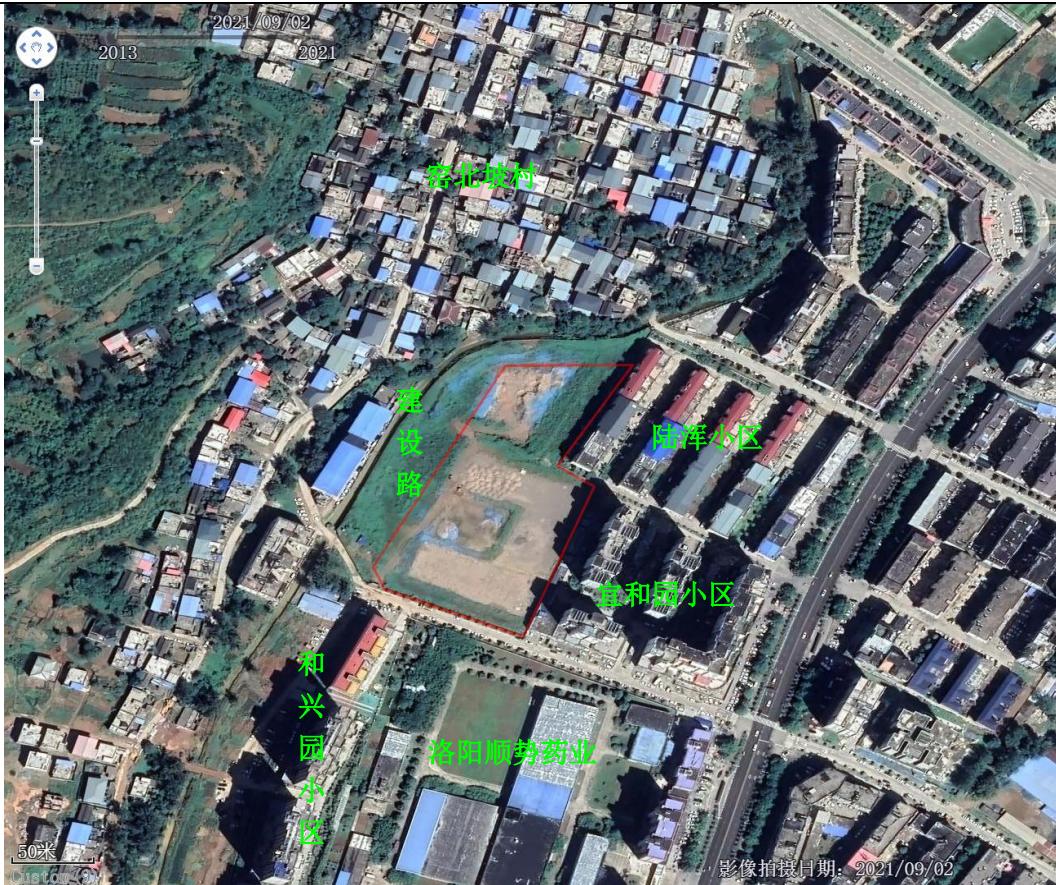
调查地块四周现状和历史

根据调查地块东侧为宜和园小区；西侧为建设路，目前正在施工；南侧为药厂北路，隔路为洛阳顺势药业；北侧为窑北坡村，本次调查地块在此之前为窑北坡村耕地，该地块历史时期不存在可能产生污染的企业。
