宁洛高速以东瀍涧大道以北（地块一）

地块土壤污染状况调查报告

委托单位：洛阳市轨道交通集团有限责任公司

编制单位：河南松青环保科技有限公司

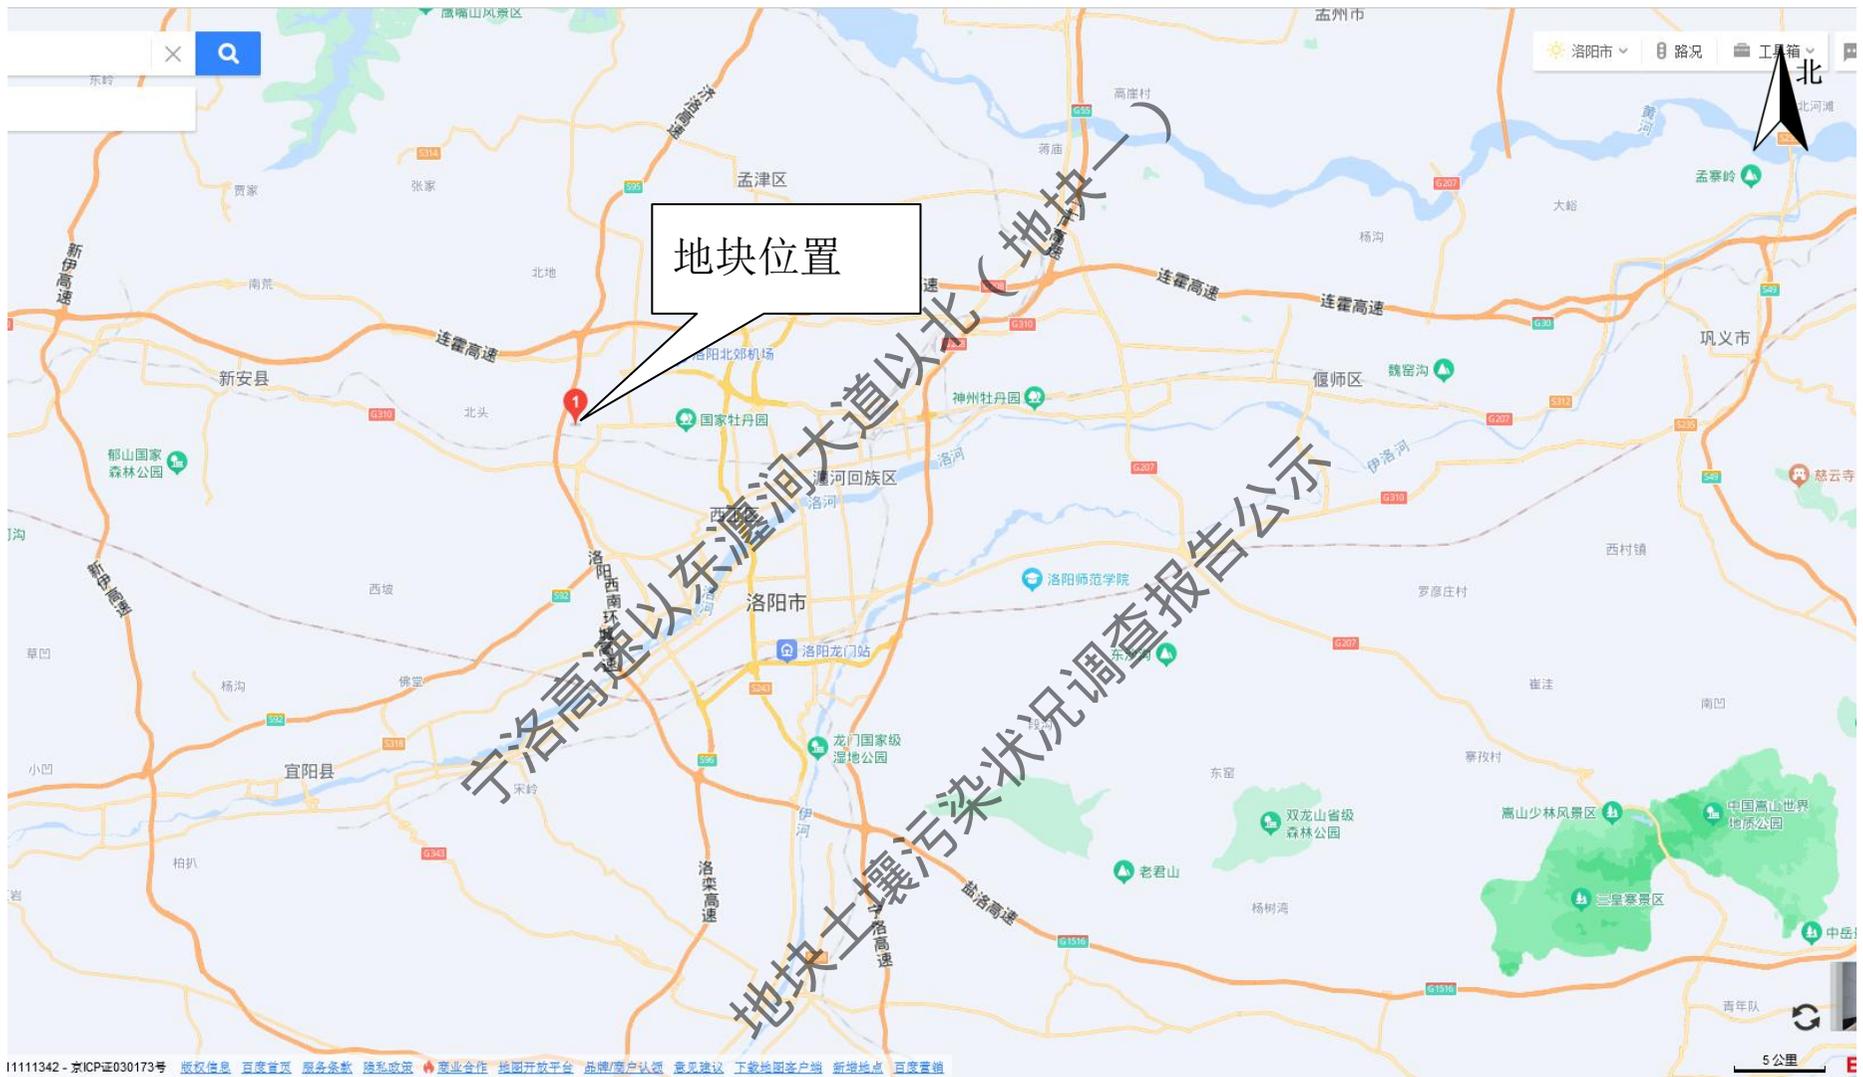
图 2-1 地理位置图

34.702759°。总用地面积为 124535.087m²，地块东侧为用地界，西侧为宁洛高速，南侧为宁洛高速以东灃涧大道以北（地块二），北侧为王村沟。本次针对该地块范围内及地块周边范围（周边 1km）进行调查。调查地块位置见图 2-1，勘测定界图见图 2-2，调查地块范围见图 2-3，拐点坐标见表 2-1。

本次调查的场地位于洛阳市西工区，具体位置详见图 2-1。

调查地块位于宁洛高速以东瀍涧大道以北，总用地面积为 124535.087m²，地块东侧为用地界，西侧为宁洛高速，南侧为宁洛高速以东瀍涧大道以北（地块二），北侧为王村沟。具体位置详见图 2-1。

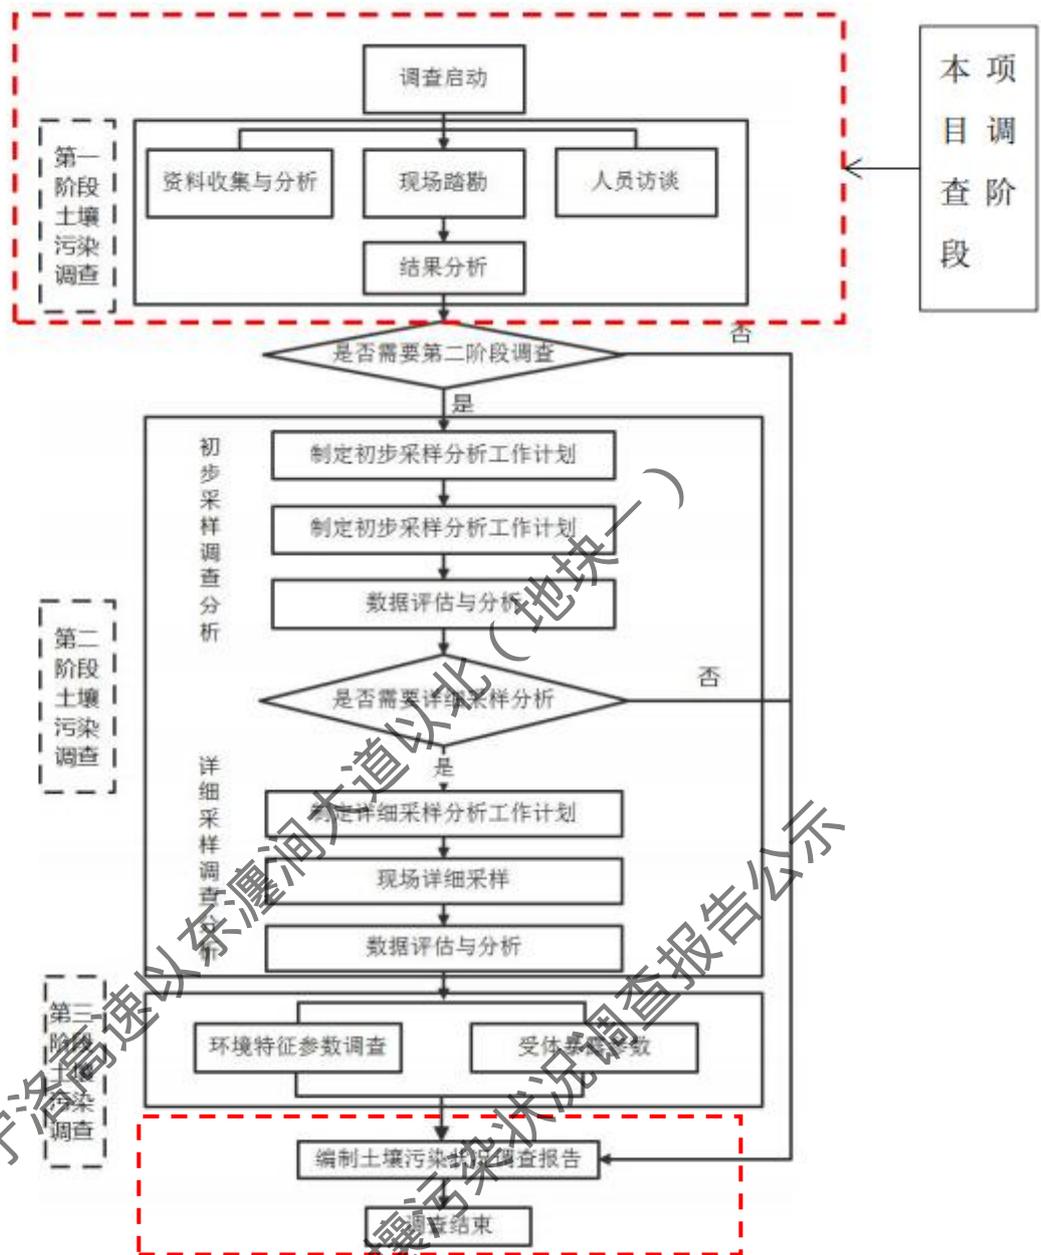
图 2-4 技术路线见

技术路线见图 2-4（虚线框内为本次工作内容）。

第一阶段调查以资料收集与分析、现场踏勘和人员访谈为主，了解场地当前和历史主要行业生产情况、污染物产生及处理情况。第一阶段主要完成以下内容：

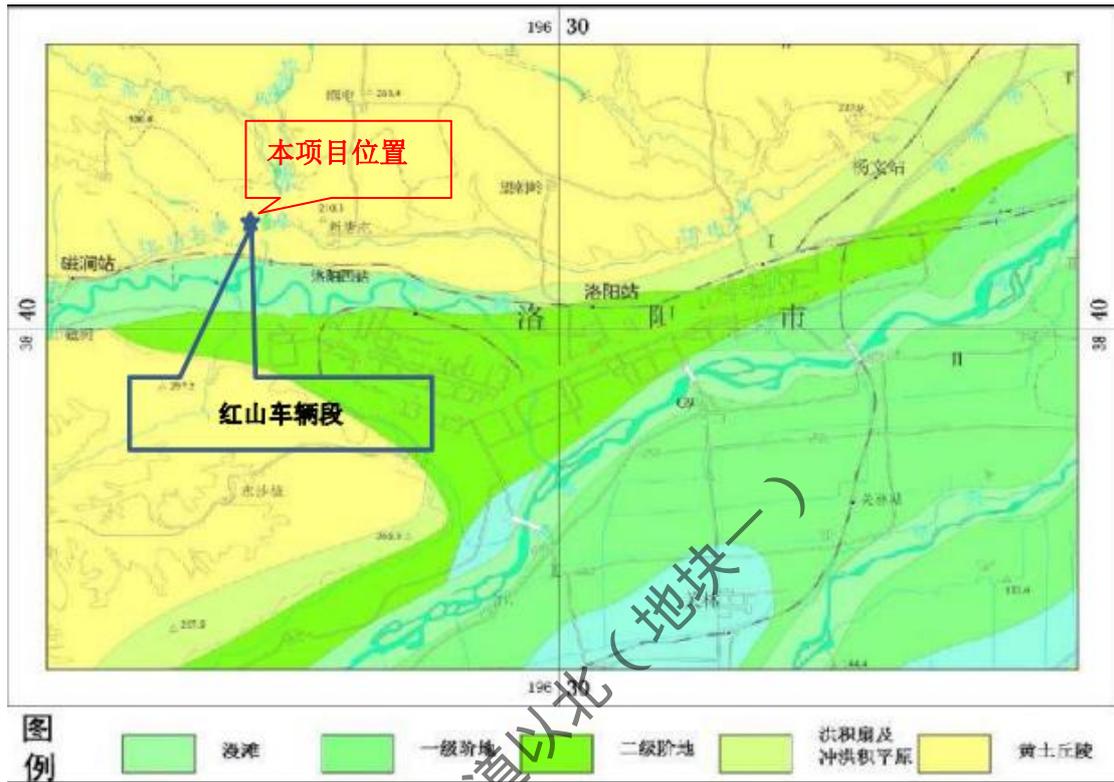
图 3-1 地貌分区图

根据红山乡车辆基地安置房项目（距离本项目约 110m）岩土工程勘察报告（2020 年 4 月）可知，本地块位于洛阳盆地北部，所处地貌单元属黄土丘陵。地貌分区图见图 3-1。

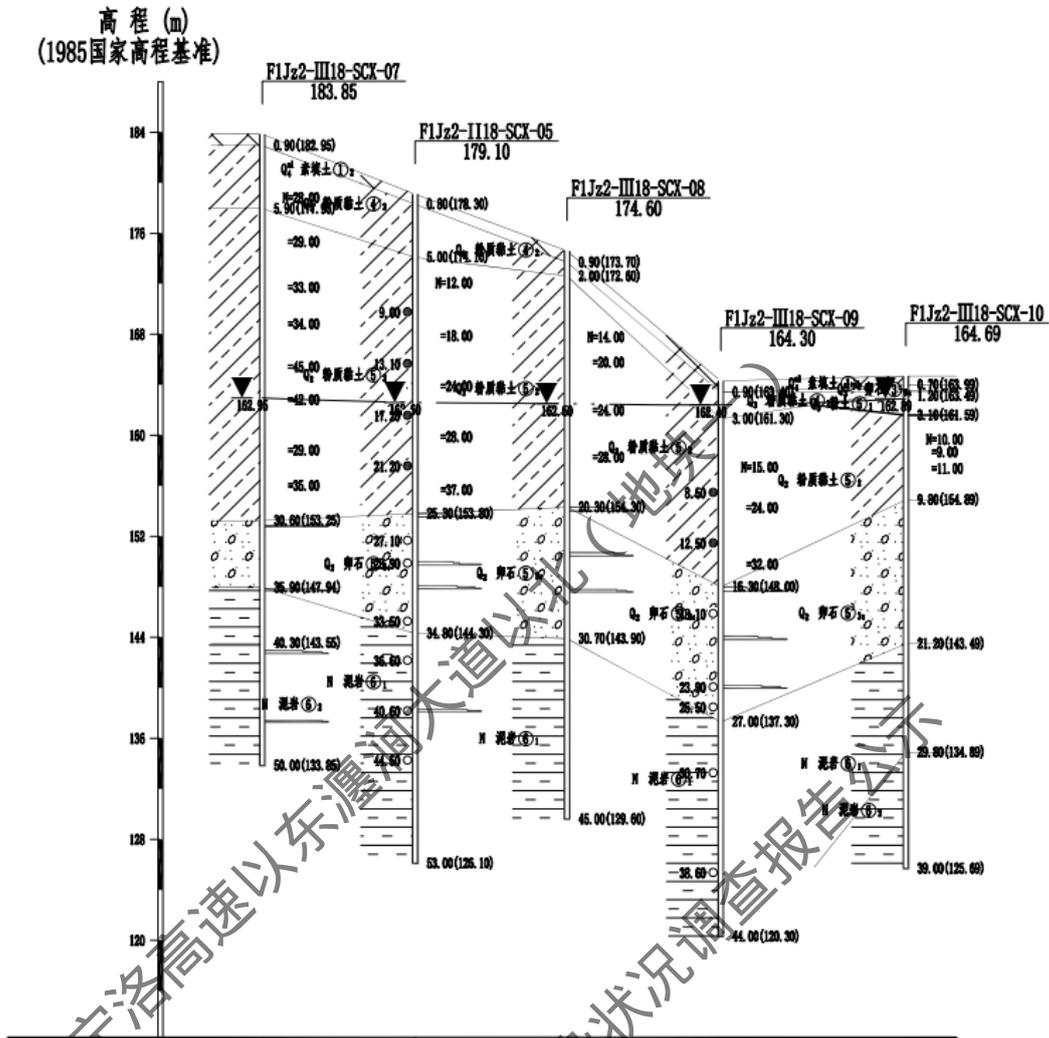
图 3-2 工程地质纵断面图

本地块位于洛阳盆地北部。洛阳盆地系于中生代末期形成的北东向断陷盆地，控制其发育的构造主要有东西向、北东向、北西向三组断裂构造。断裂构造呈深部隐伏状态，在地表露布不明显，中更新世以来处于稳定状态，不存在全新活动断裂。工程地质纵面图见图 3-2。

工程地质纵断面图2-2' 水平 1:1000 垂直 1:400

根据岩土工程勘察报告可知：该地块稳定水位埋深约在 22.0~26.6m 之间，水位标高 160.61~160.69m，本场地地下水类型主要为孔隙潜水。主要分布在黄土丘陵范围内，分布不稳定，受大气降水及地表水的补给，以蒸发、人工开采及河流排泄为主，地下水埋藏较深。河流沿岸地带，由于受河水的侧向补给，浅层水资源相对较为贫瘠，地下水径流方向与区内自然地势（参考图 3-1）总体一致。

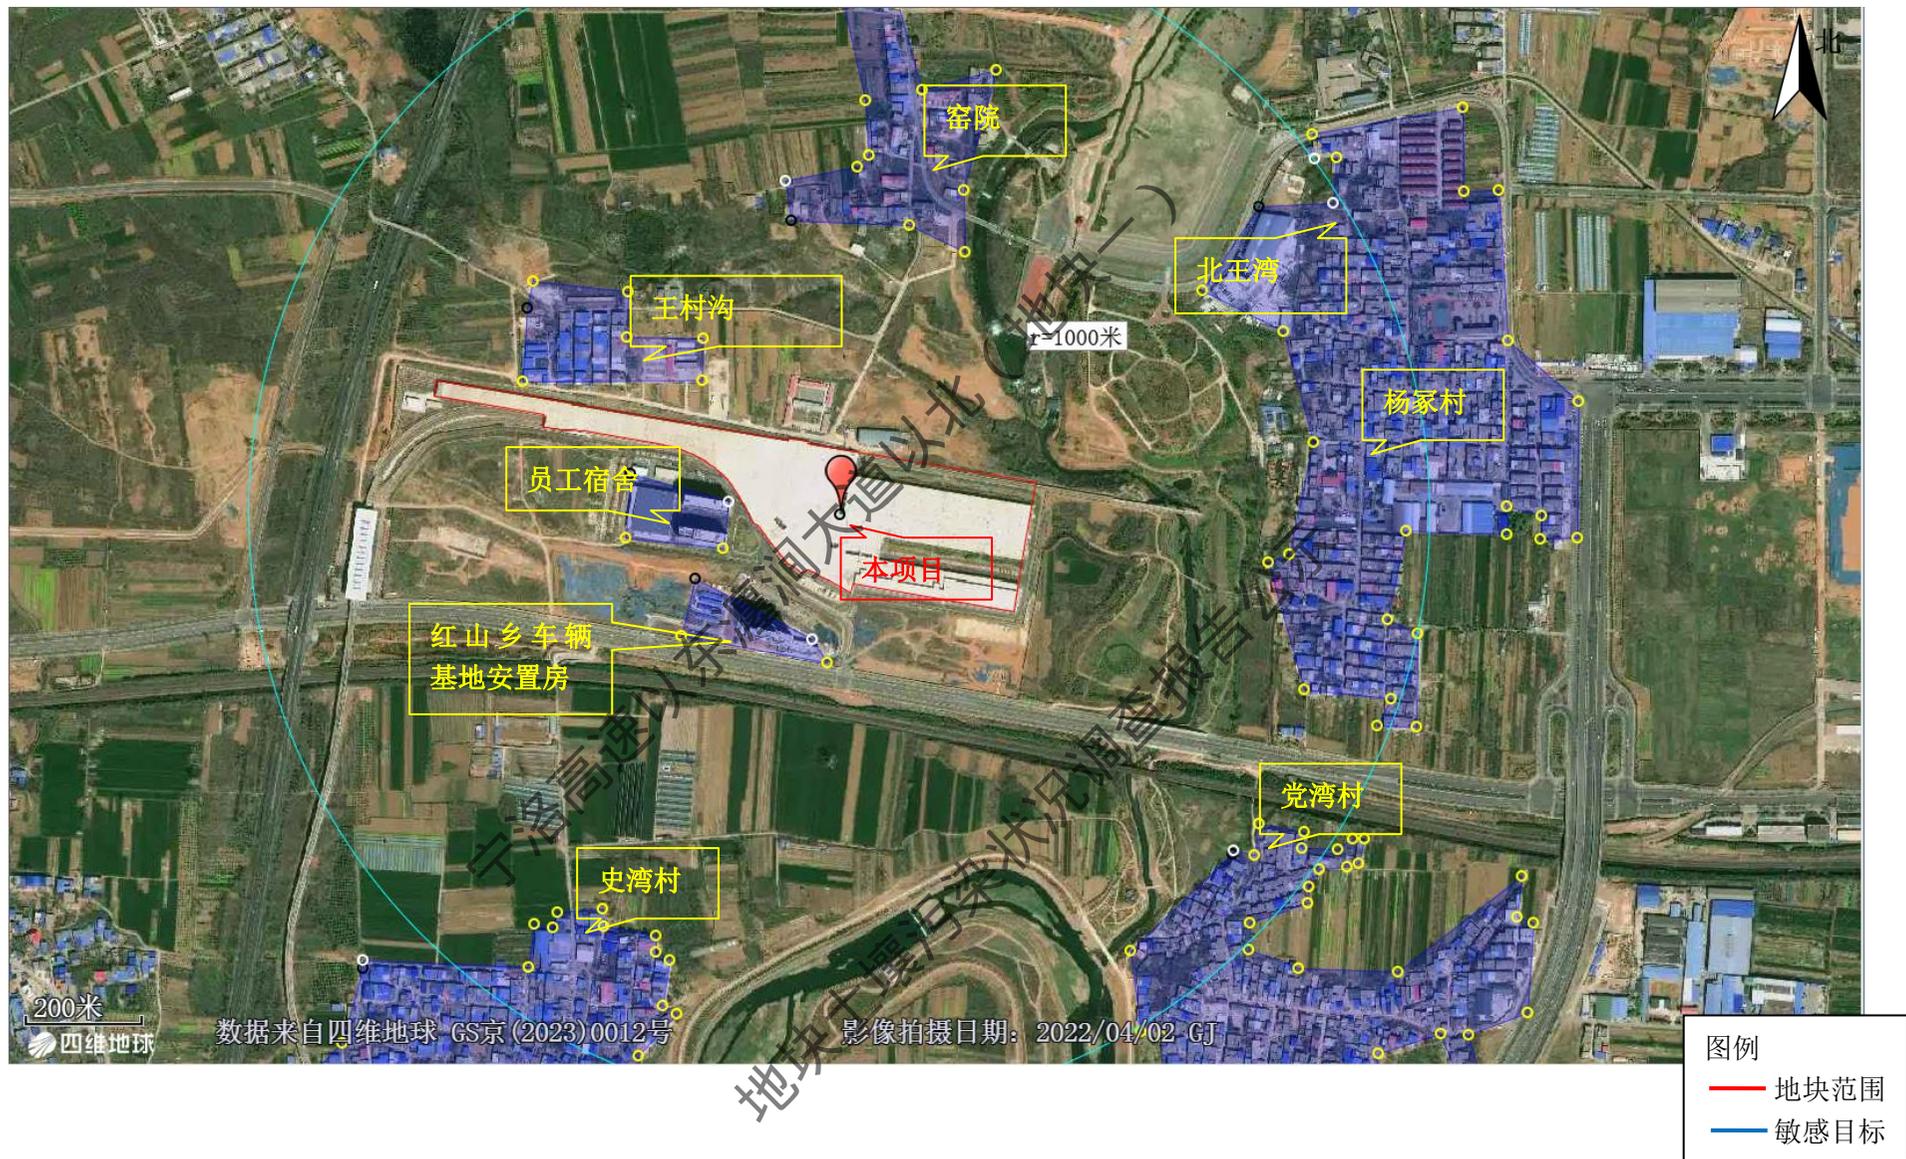
图 3-3 调查地块周边敏感目标分布图

根据调查地块周边环境的现场踏勘，调查地块周边 1km 范围内敏感目标见图 3-3、图 3-4 和表 3-1。

序号	名称	方位	距离 (m)	备注
1	王村沟	北	21	居民
2	红山乡车辆基地安置房	南	110	居民
3	洛阳市轨道交通 1 号线红山车辆段员工宿舍	南	18	居民
4	窑院	北	369	居民
5	北王湾	东北	428	居民
6	杨冢村	东	438	居民
7	党湾村	东南	553	居民
8	史湾村	西南	559	居民
9	涧河	南	427	地表水
10	金水河	西	302	地表水

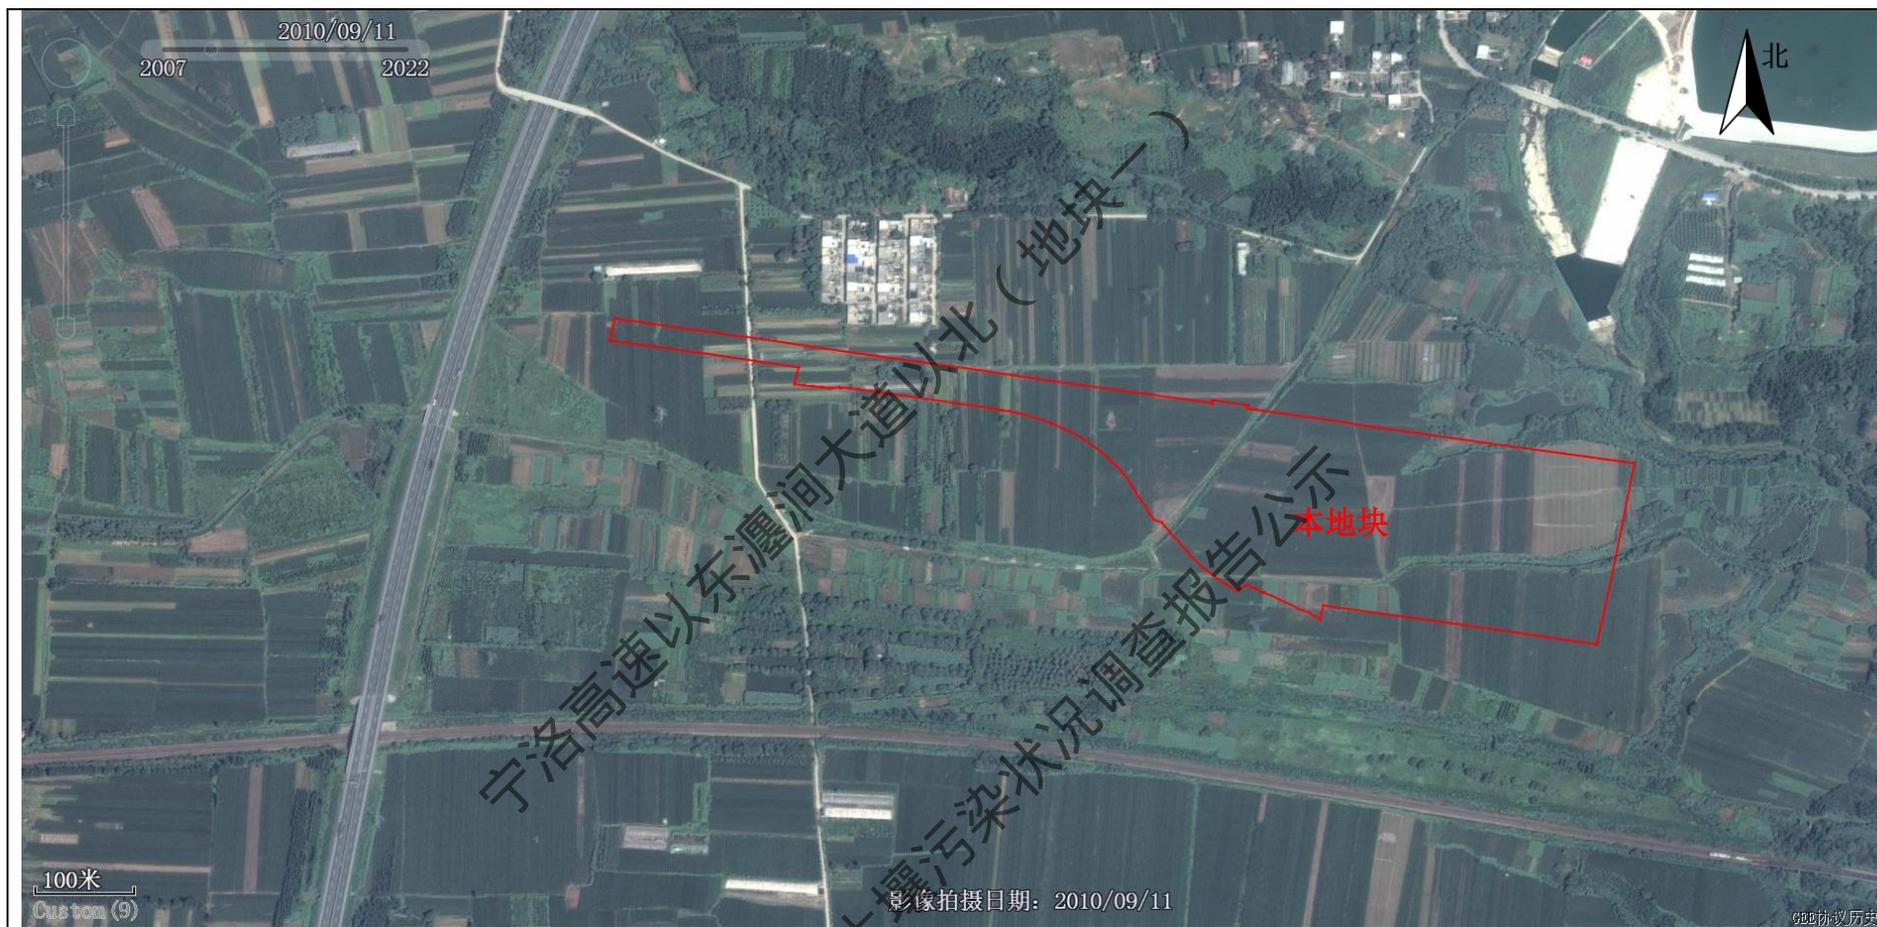
历史影像时间：2010年9月11日

在人员访谈过程中对该卫星地图历史图片进行了询问调查，获取信息如下：项目区域在2010年9月及之前均为耕地，其面积为124535.087m²，不存在其他生产性企业及其他可能产生污染的企业。

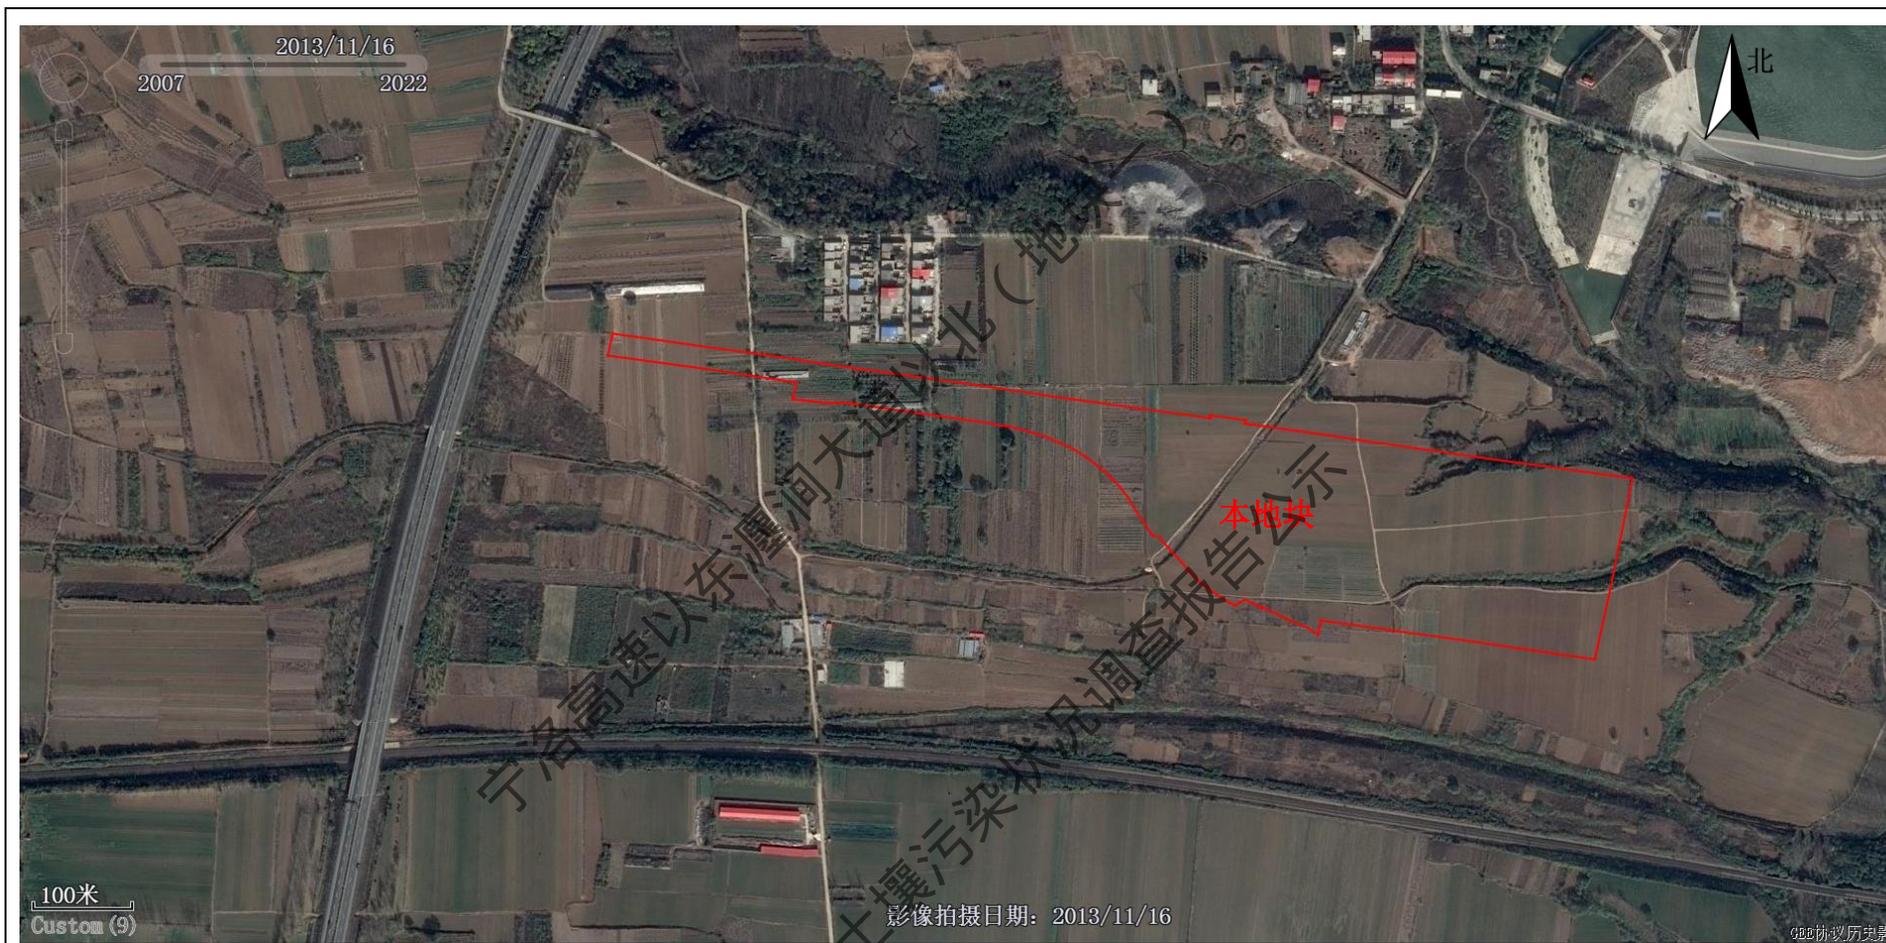
历史影像时间：2013 年
11 月 16 日

通过将 2010 年 9 月卫星地图历史图片与该历史图片对比分析，并结合人员访谈，在 2010 年 9 月~2013 年 11 月时间段内，该地块未发生大的变化，不存在其他生产性企业及其他可能产生污染的企业。

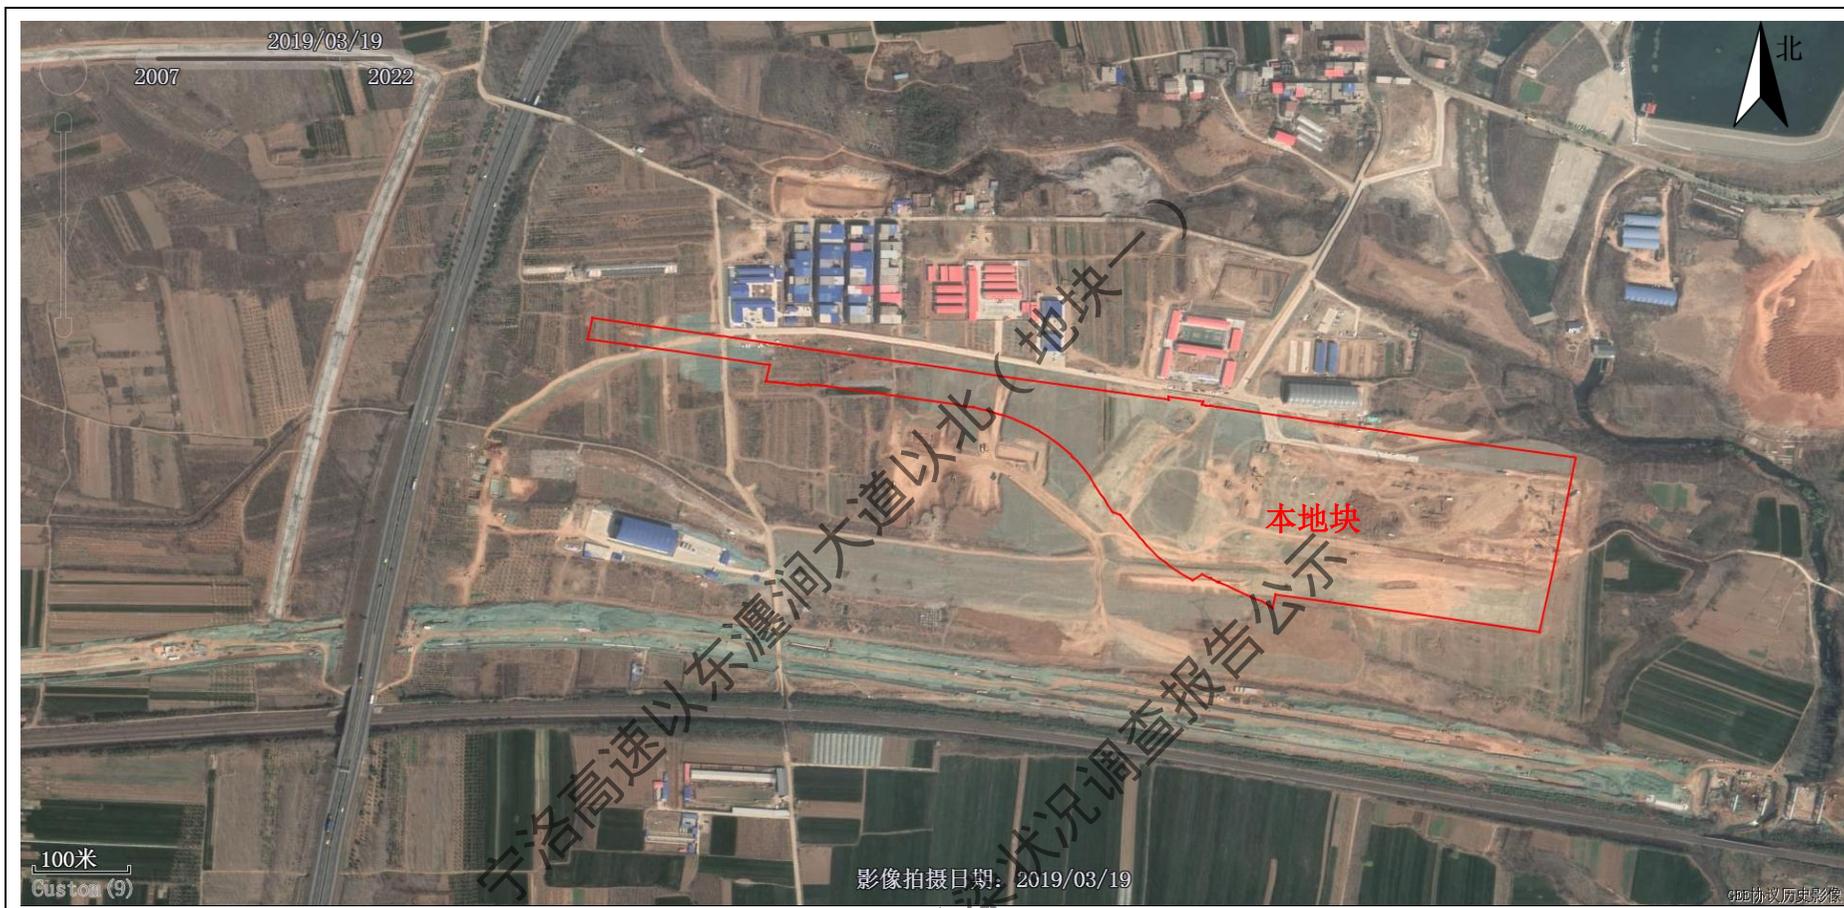
历史影像时间：
2019年3月19日

通过将2017年8月卫星地图历史图片与该历史图片对比分析，并结合人员访谈，在2017年8月至2019年3月，该地块未发生大的变化。该地块历史上不存在其他生产性企业及其他可能产生污染的企业。

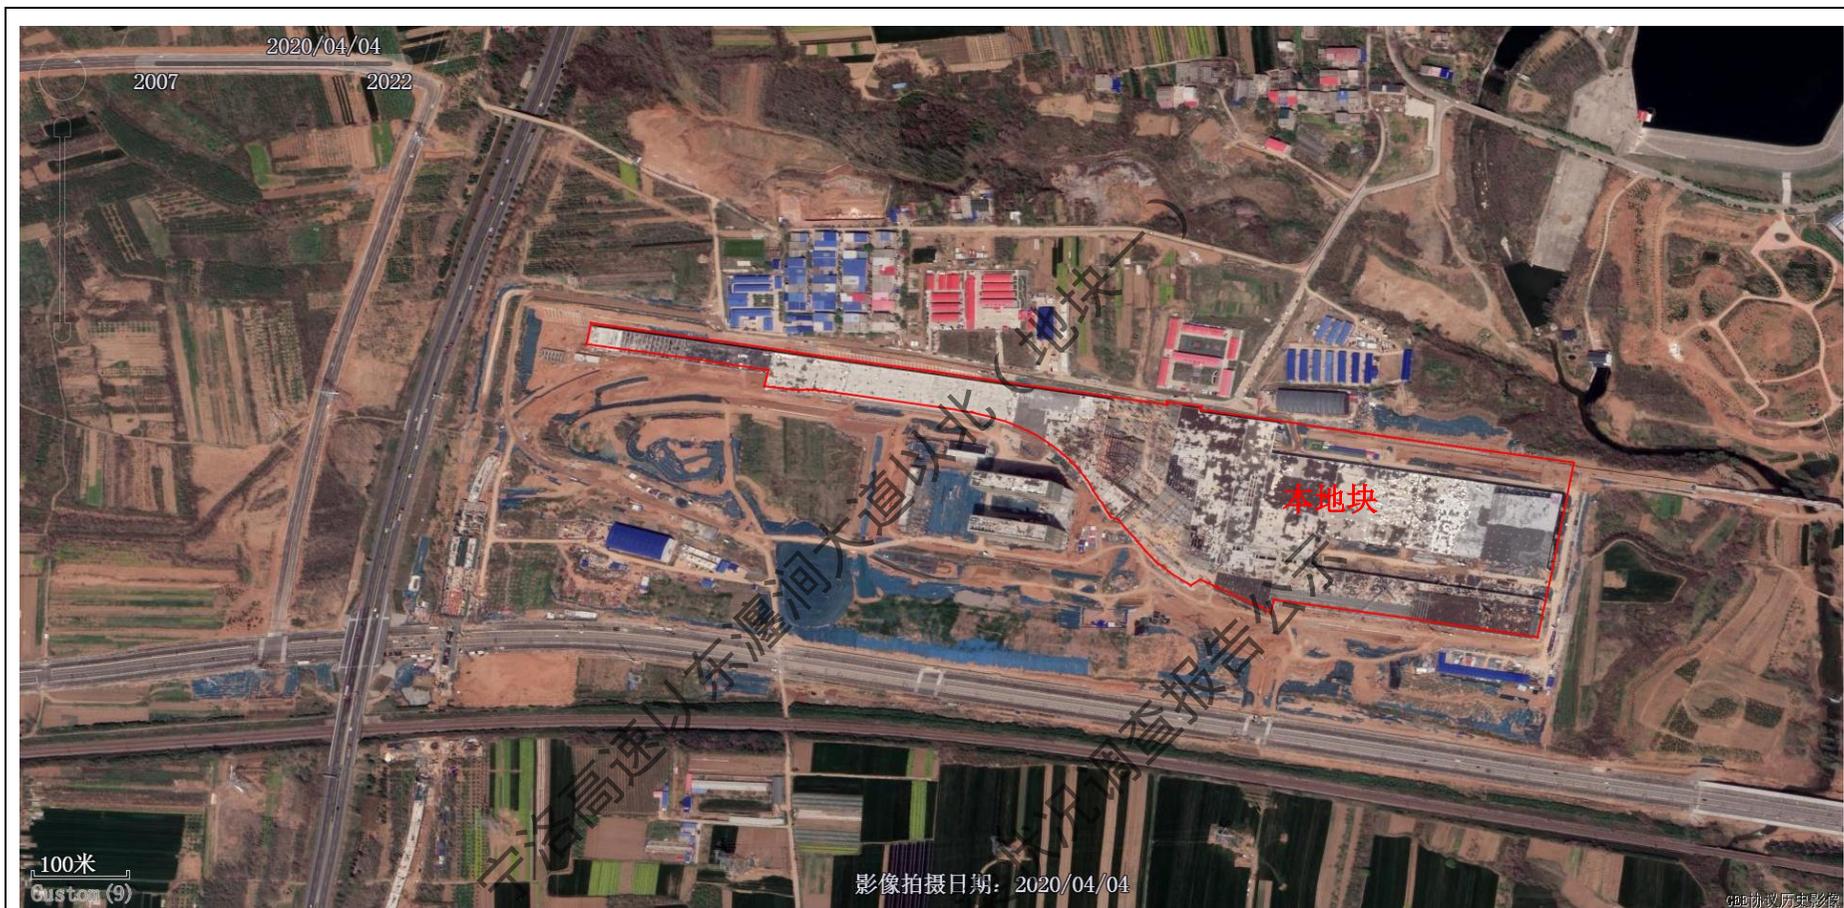
历史影像时间：
2020年4月4日

通过将2019年3月卫星地图历史图片与该历史图片对比分析，并结合人员访谈，在2019年3月至2020年4月，该地块开始建设洛阳市轨道交通1号线红山车辆段。该地块历史上不存在其他生产性企业及其他可能产生污染的企业。

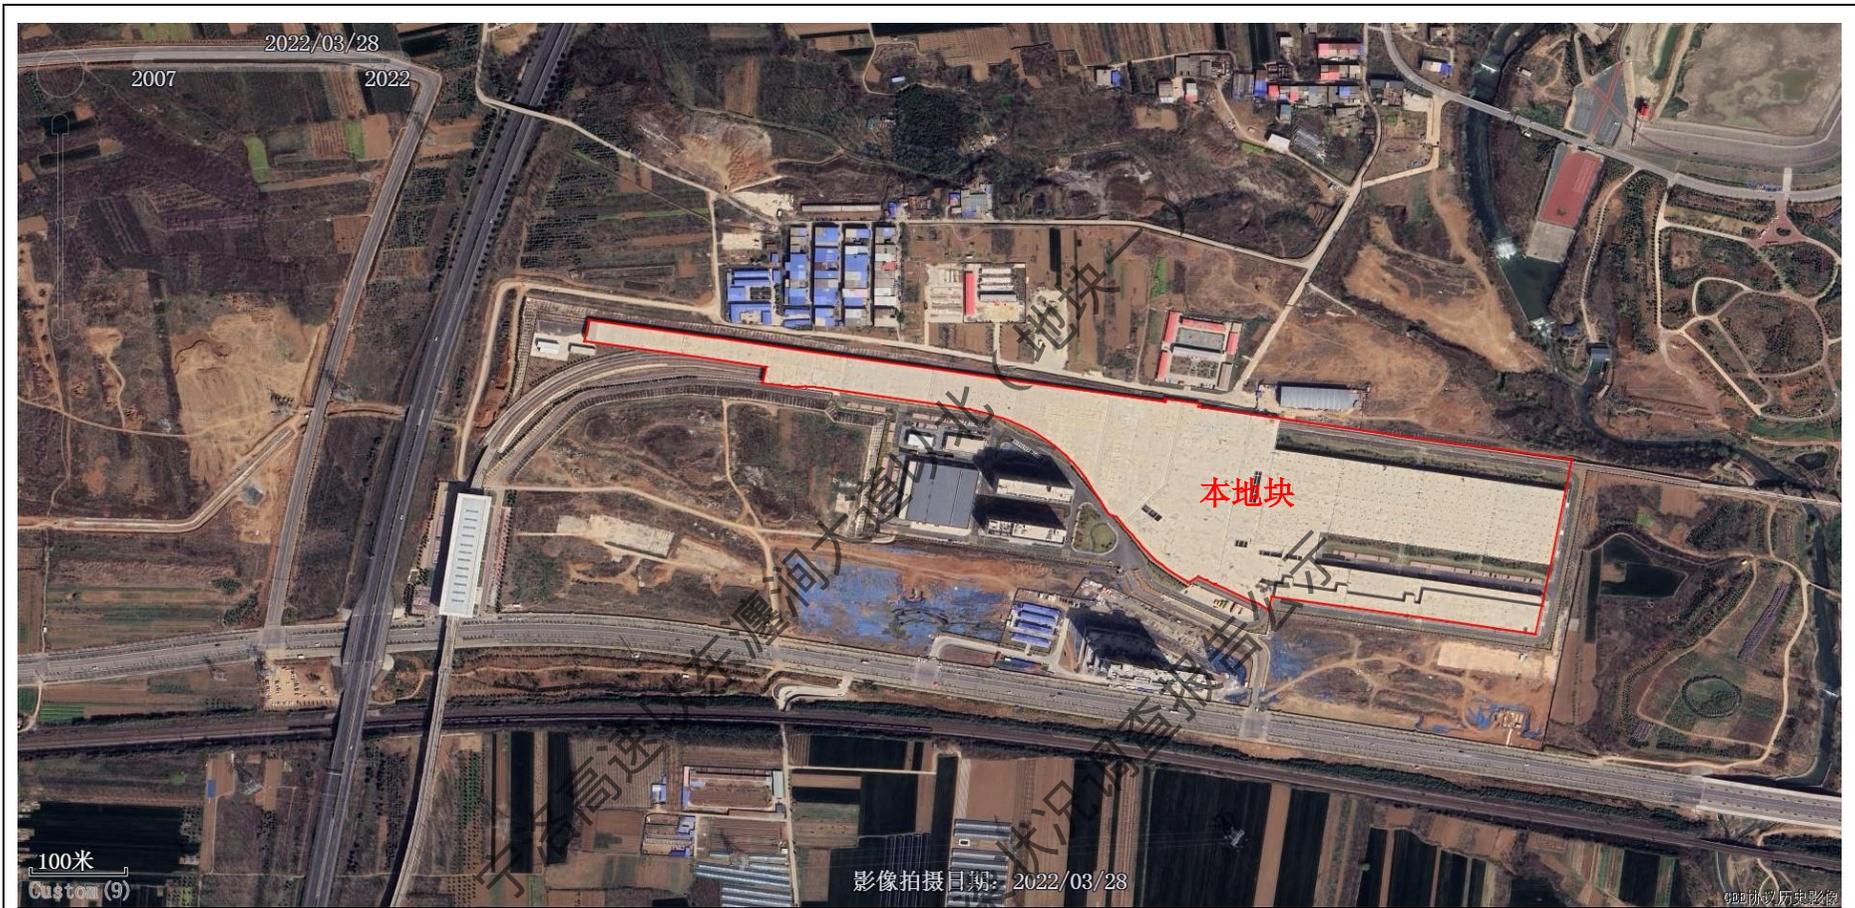
历史影像时间：
2022年3月28日

通过将2020年4月卫星地图历史图片与该历史图片对比分析，并结合人员访谈，在2020年4月至2022年3月，洛阳市轨道交通1号线红山车辆段封顶。该地块历史上不存在其他生产性企业及其他可能产生污染的企业。

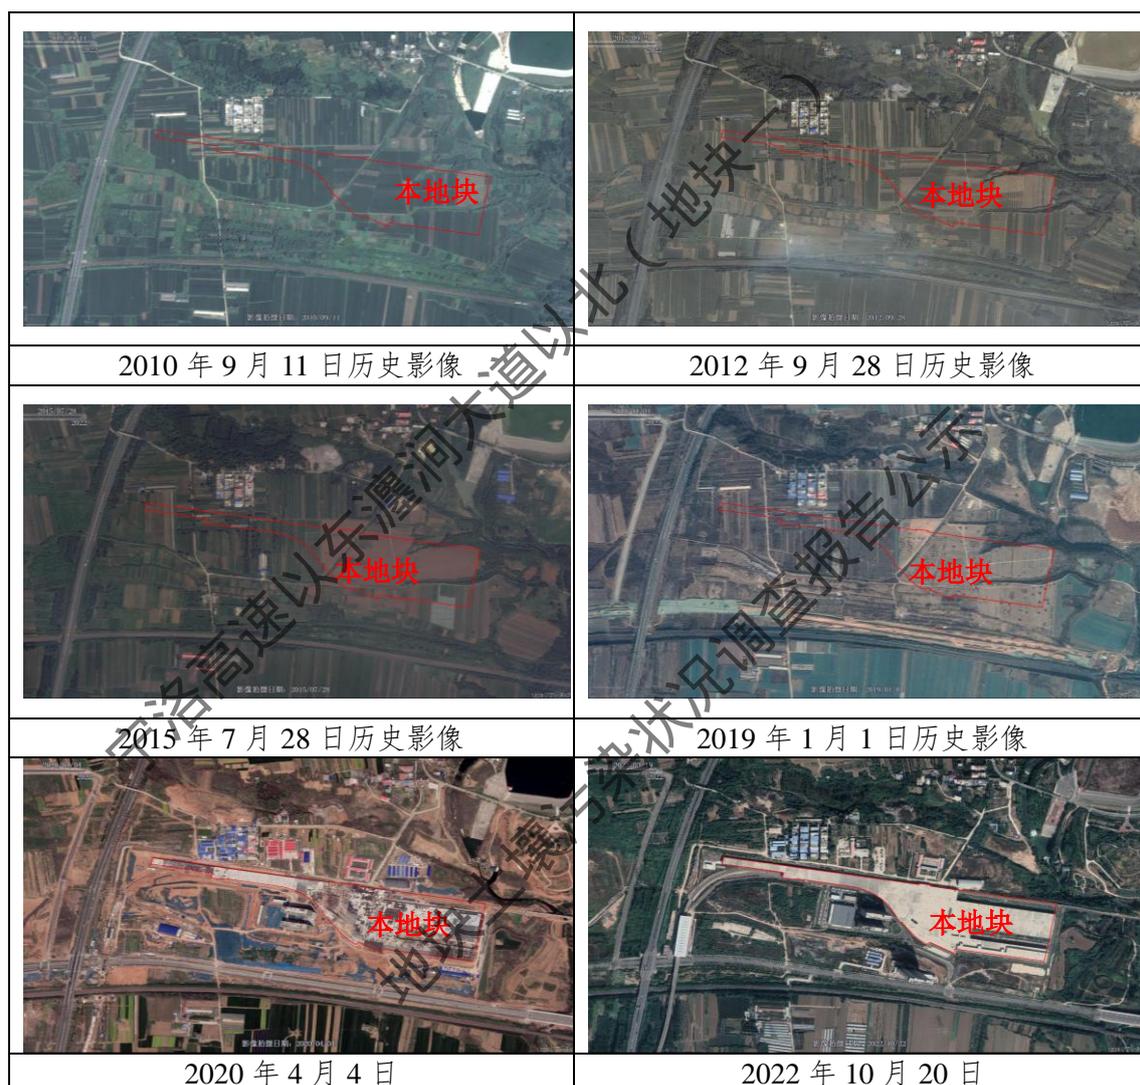
根据现场踏勘，结合人员访谈，同时查阅地块周边相邻地块卫星影像图，得到如下信息：调查地块东侧为耕地。2010年9月-至今，该地块基本保持不变。该地块历史时期不存在生产性企业及其他可能产生污染的企业。

根据现场踏勘，结合人员访谈，同时查阅地块周边相邻西侧地块卫星影像图，得到如下信息：调查地块西侧为宁洛高速。2010年9月-至今，该地块一直为宁洛高速。该地块历史时期不存在生产性企业及其他可能产生污染的企业。

根据现场踏勘，结合人员访谈，同时查阅地块周边相邻南侧地块卫星影像图，得到如下信息：调查地块南侧为宁洛高速以东瀍涧大道以北（地块二）。2010年9月~2019年1月，该地块一直为耕地，而后，该地块改为空地，该地块历史时期不存在生产性企业及其他可能产生污染的企业。

根据现场踏勘，结合人员访谈，同时查阅地块周边相邻北侧地块卫星影像图，得到如下信息：调查地块北侧为王村沟。2010年9月~2019年1月，该地块一直为王村沟和耕地，2019年1月-至今，该地块修建，该地块历史时期不存在生产性企业及其他可能产生污染的企业。
