宁洛高速以东瀍涧大道以北（地块二）

## 地块土壤污染状况调查报告

编制单位：洛阳市永青环保工程有限公司

2023 年 3 月

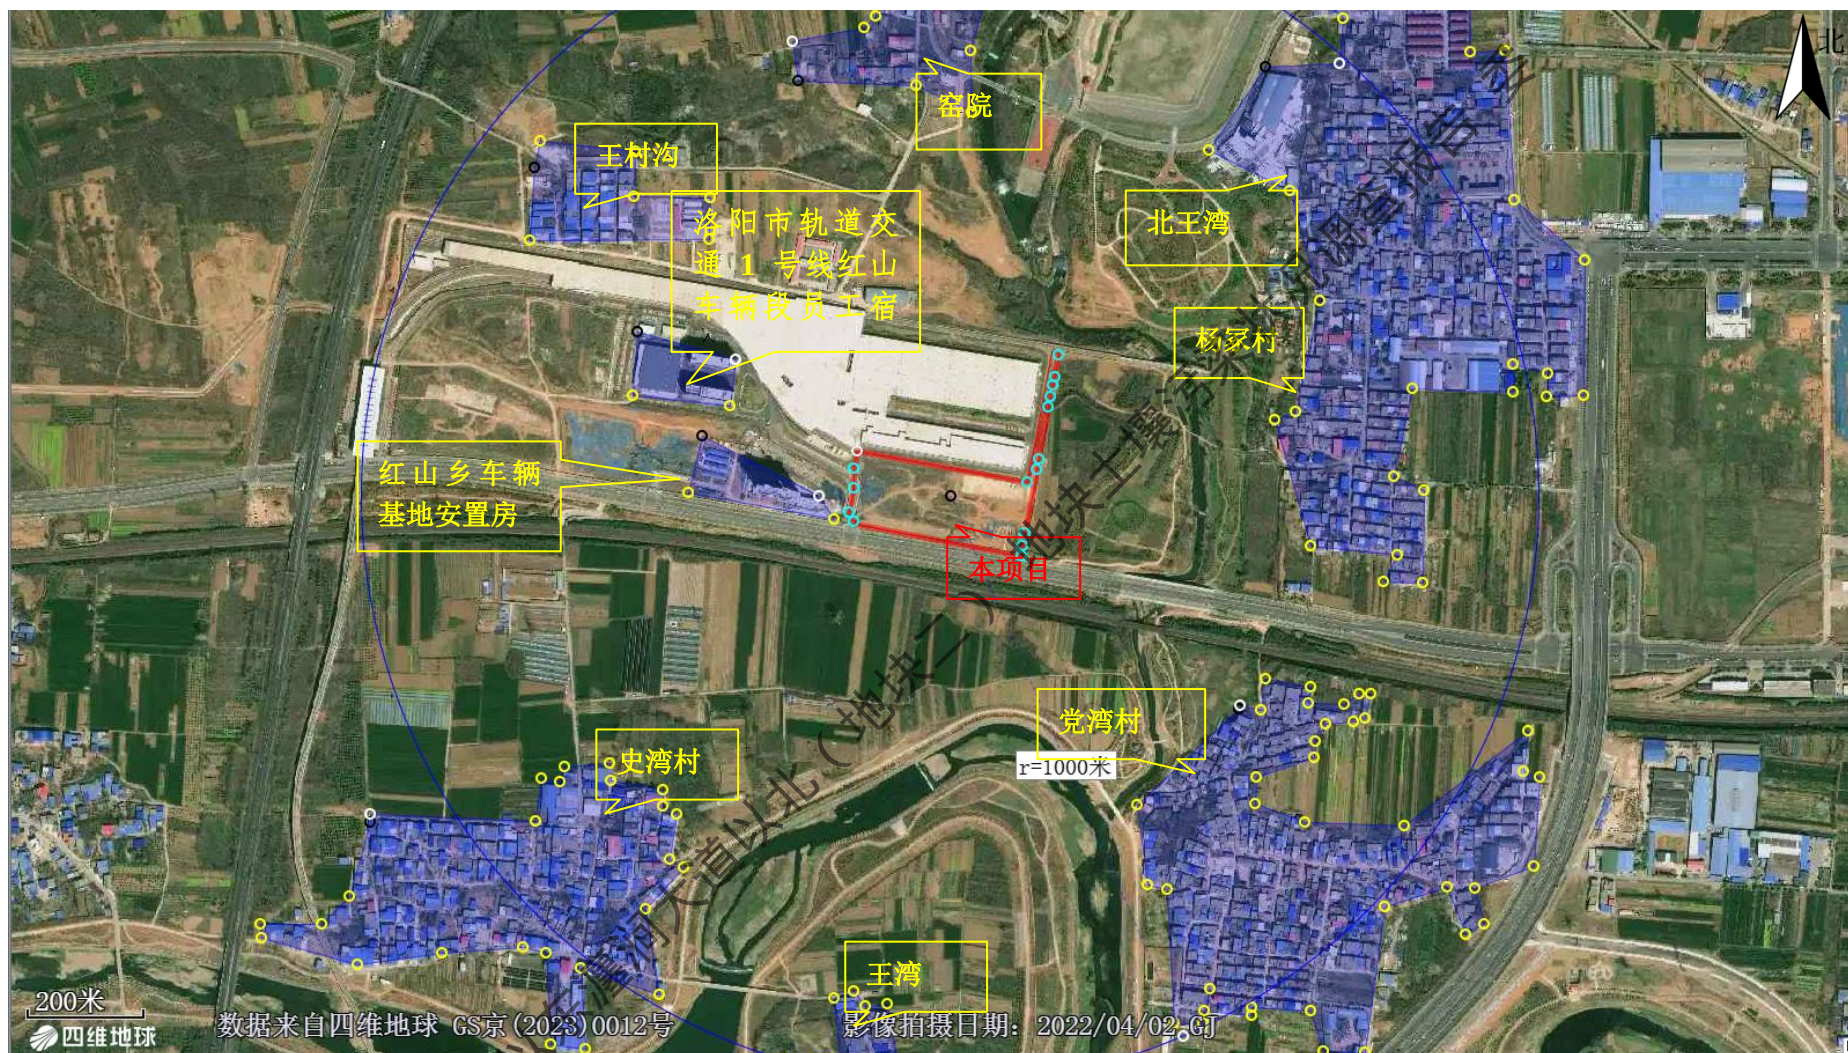
图 3-3 调查地块周边敏感目标分布图

根据调查地块周边环境的现场踏勘，调查地块周边 1km 范围内敏感目标见图 3-3、图 3-4 和表 3-1。

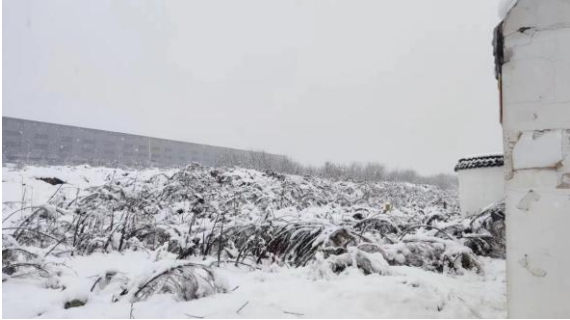
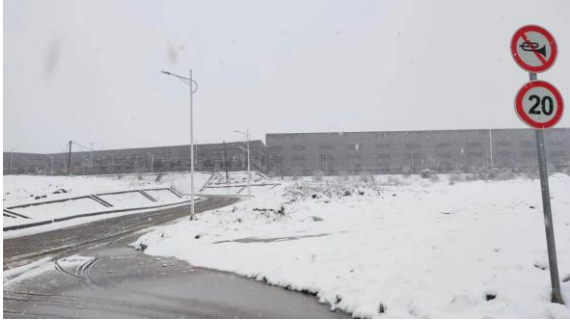
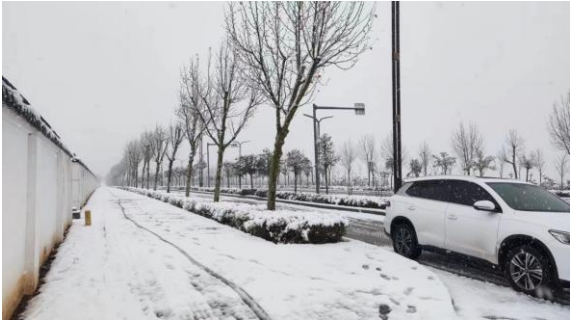
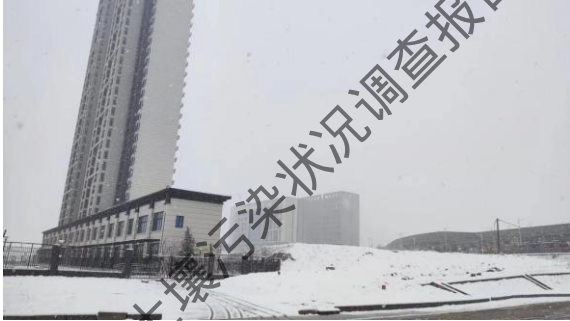
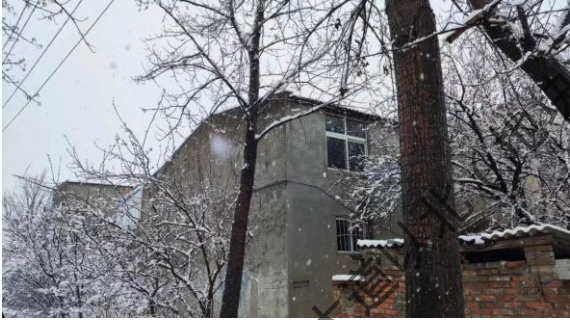
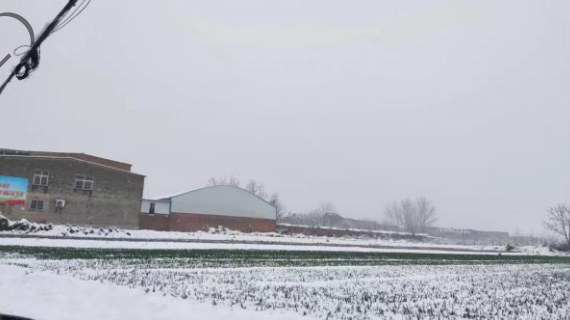
图 3-4 调查地块及四周敏感目标现状图（拍摄于 2023 年 3 月 16 日）

| 地块现场照片 1 | 地块现场照片 2 |
| 地块南侧瀋润大道 | 地块西侧红山乡车辆基地安置房 |
| 下河村 | 史家湾 |

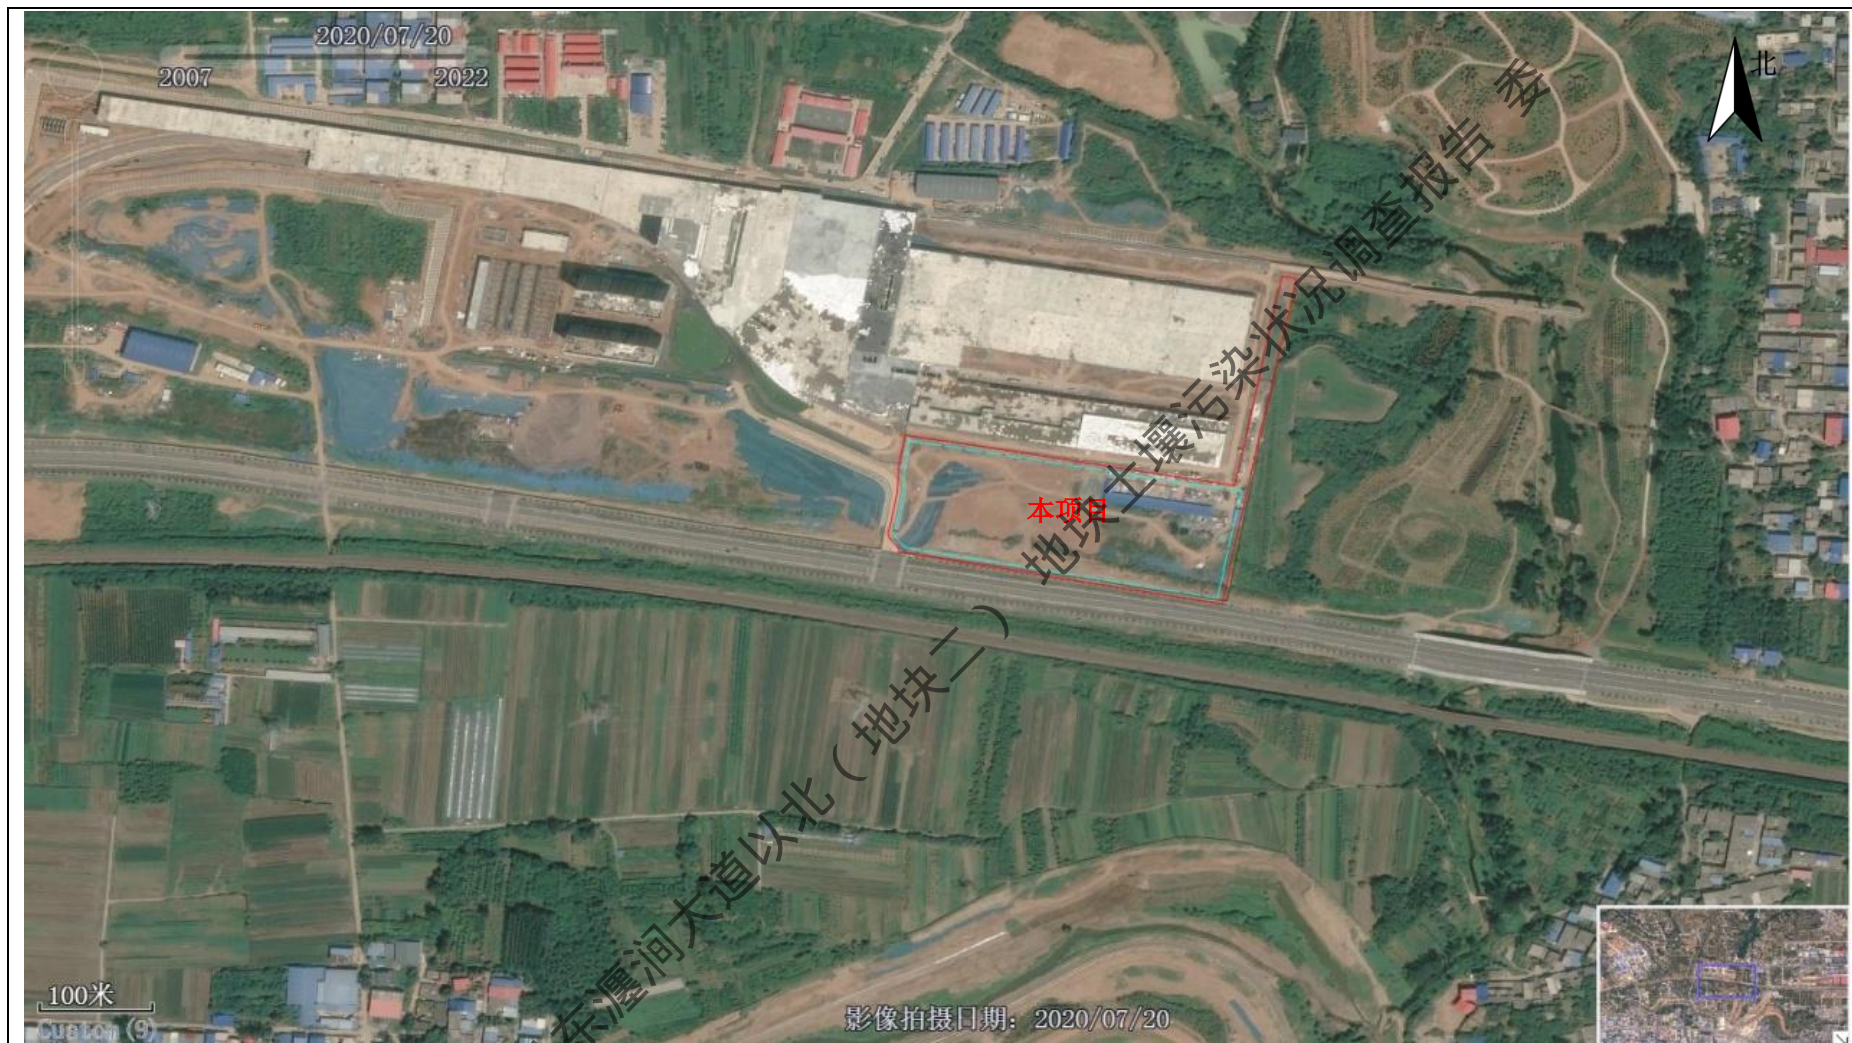
| <p>历史影像时间：<br/>2020年7月20日</p> | <p>通过将2015年7月卫星地图历史图片与该历史图片对比分析，并结合人员访谈，在2019年3月至2020年7月，该地块东北角建设临时住房，该地块历史上不存在其他生产性企业及其他可能产生污染的企业。</p> |

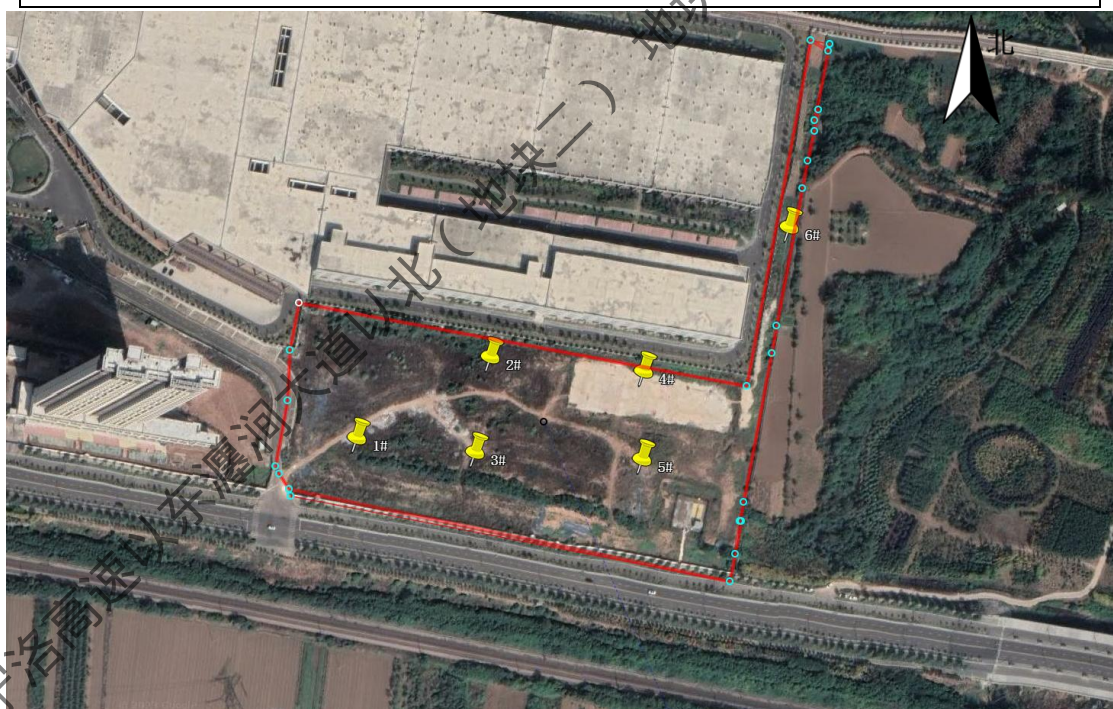
图 3-2 快检检测点位图

经现场踏勘和走访调查，本地块一直为耕地或空地，无工业企业、固废堆存场所等排放有毒有害物质的污染源。为进一步说明地块内土壤的情况，此次对地块内的土壤进行重金属快检，因此，洛阳市轨道交通集团有限责任公司委托洛阳市达峰环境检测有限公司于 2023 年 3 月 17 日对地块内 6 个点位的土壤进行重金属快检。本地块一直为空地，因此本次监测点位的布设采用分区域随机布点法，共设置 6 个监测点位：1#点位位于地块西侧，2#点位位于北侧，3#点位位于南侧，4#点位位于原临时住房建设地，5#点位位于东南角，6#点位位于北部狭长地带（可能会受到洛阳市轨道交通 1 号线建设的影响）。

因地块一直为空地，周边无工业企业、固废堆存场所等排放有毒有害物质的污染源，故随机布设 6 个监测点（具体点位见图 3-2），根据检测结果可知，快检数据显示该地块土壤重金属未出现超标的情况。具体快速监测结果见下表。

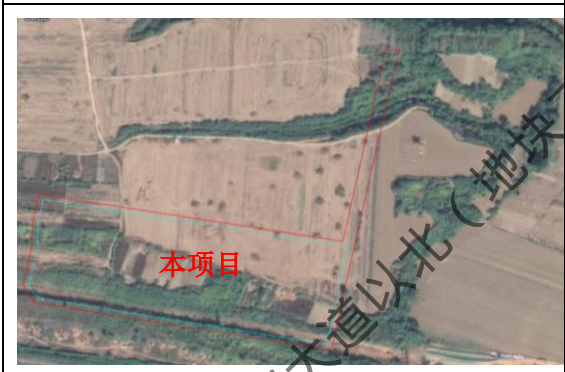
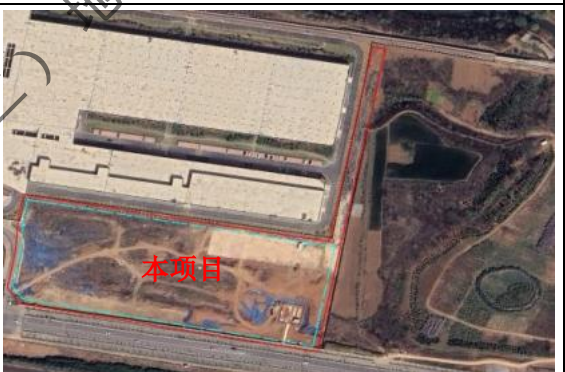
调查地块东侧现状和历史

| 2007 年 11 月 19 日历史影像 | 2012 年 9 月 28 日历史影像 |
| 2018 年 10 月 26 日历史影像 | 2022 年 3 月 28 日历史影像 |

根据现场踏勘，结合人员访谈，同时查阅地块周边相邻东侧地块卫星影像图，得到如下信息：调查地块东侧为耕地。2007 年 11 月~2022 年 8 月，该地块基本保持不变。该地块历史时期不存在生产性企业及其他可能产生污染的企业。
