星联开元府地块土壤污染状况调查报告

委托单位：河南星漫置业有限公司

编制单位：河南松青环保科技有限公司

2023年3月

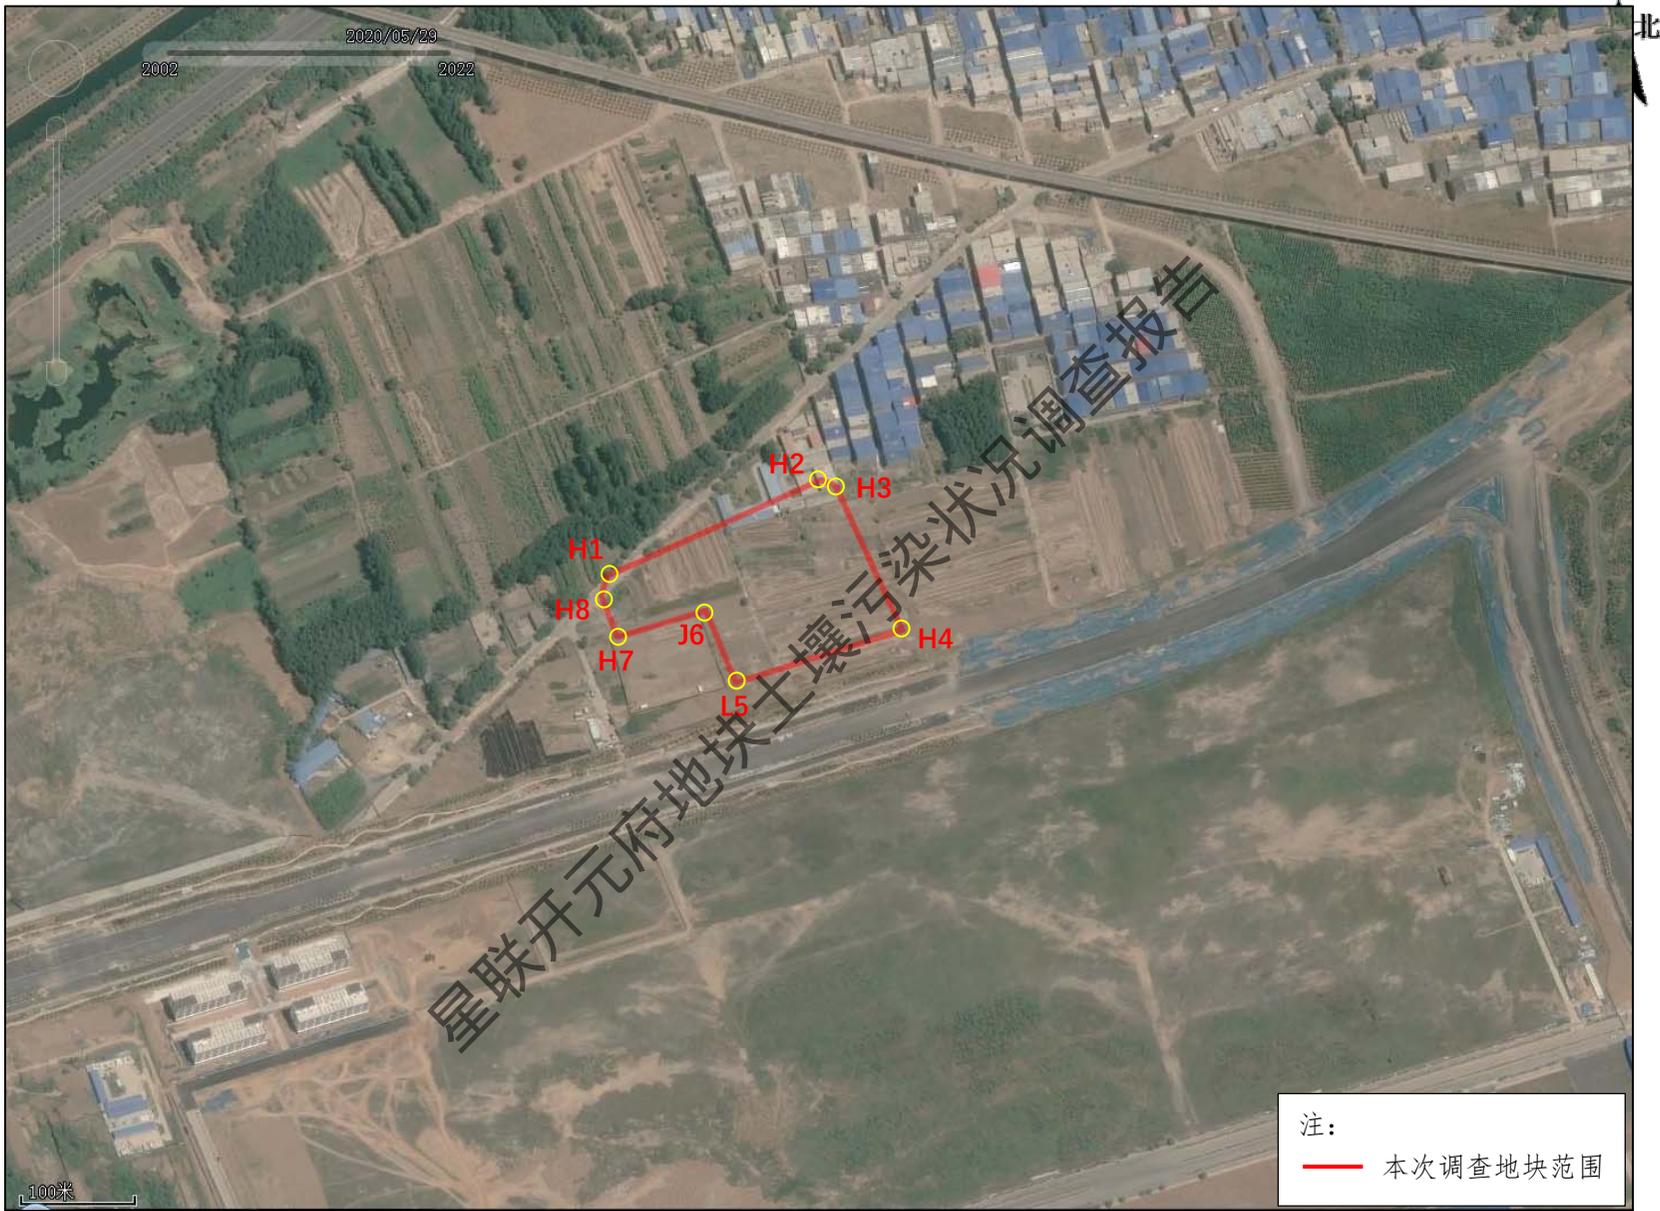
图 2-3 调查地块范围图

纬 34.567936°。地块西侧为消防站和规划颍川路；南侧为开元西路；东侧为规划路；东北侧为圪埝村和小作村；北侧为规划路。本次针对该地块范围内及地块周边范围进行调查。调查地块位置见图 2-1，用地坐标图见图 2-2，调查范围见图 2-3，拐点坐标见表 2-1。

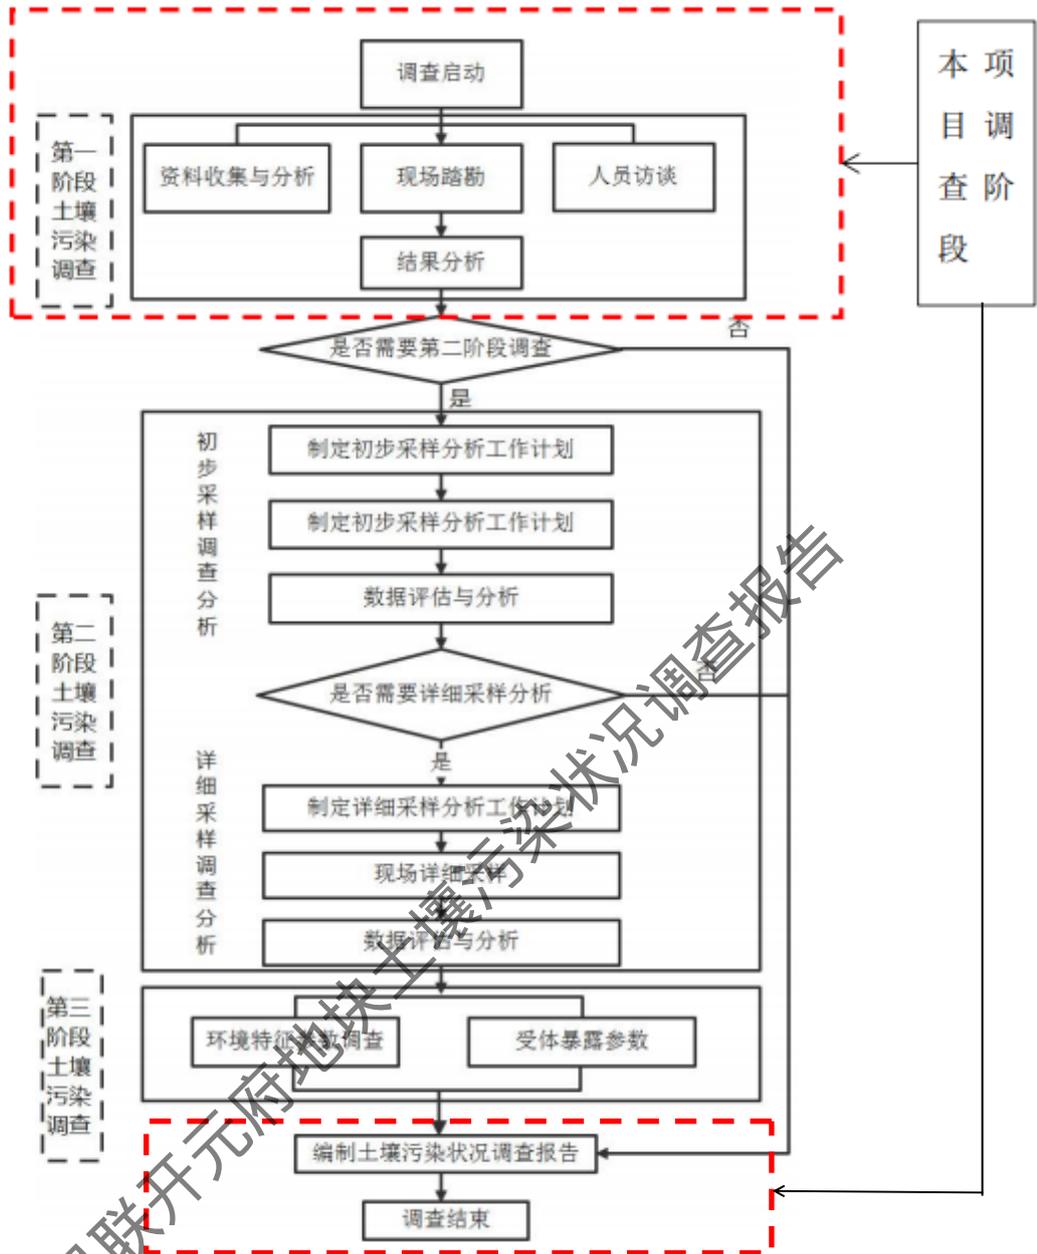
图 2-4 土壤污染状况调查的工作内容与程序

根据《建设用地土壤污染状况调查技术导则》（HJ25.1-2019）相关技术规范，土壤污染状况调查包含三个不同的阶段。土壤污染状况调查是否需要从前一个阶段进入到下一个阶段，主要取决于场地污染状况以及相关方的要求。本次土壤污染状况环境调查主要为第一阶段——资料收集、现场踏勘和人员访谈为主的污染识别阶段。

第一阶段调查以资料收集与分析、现场踏勘和人员访谈为主，了解场地当前和历史主要行业生产情况、污染物产生及处理情况。第一阶段主要完成以下内容：

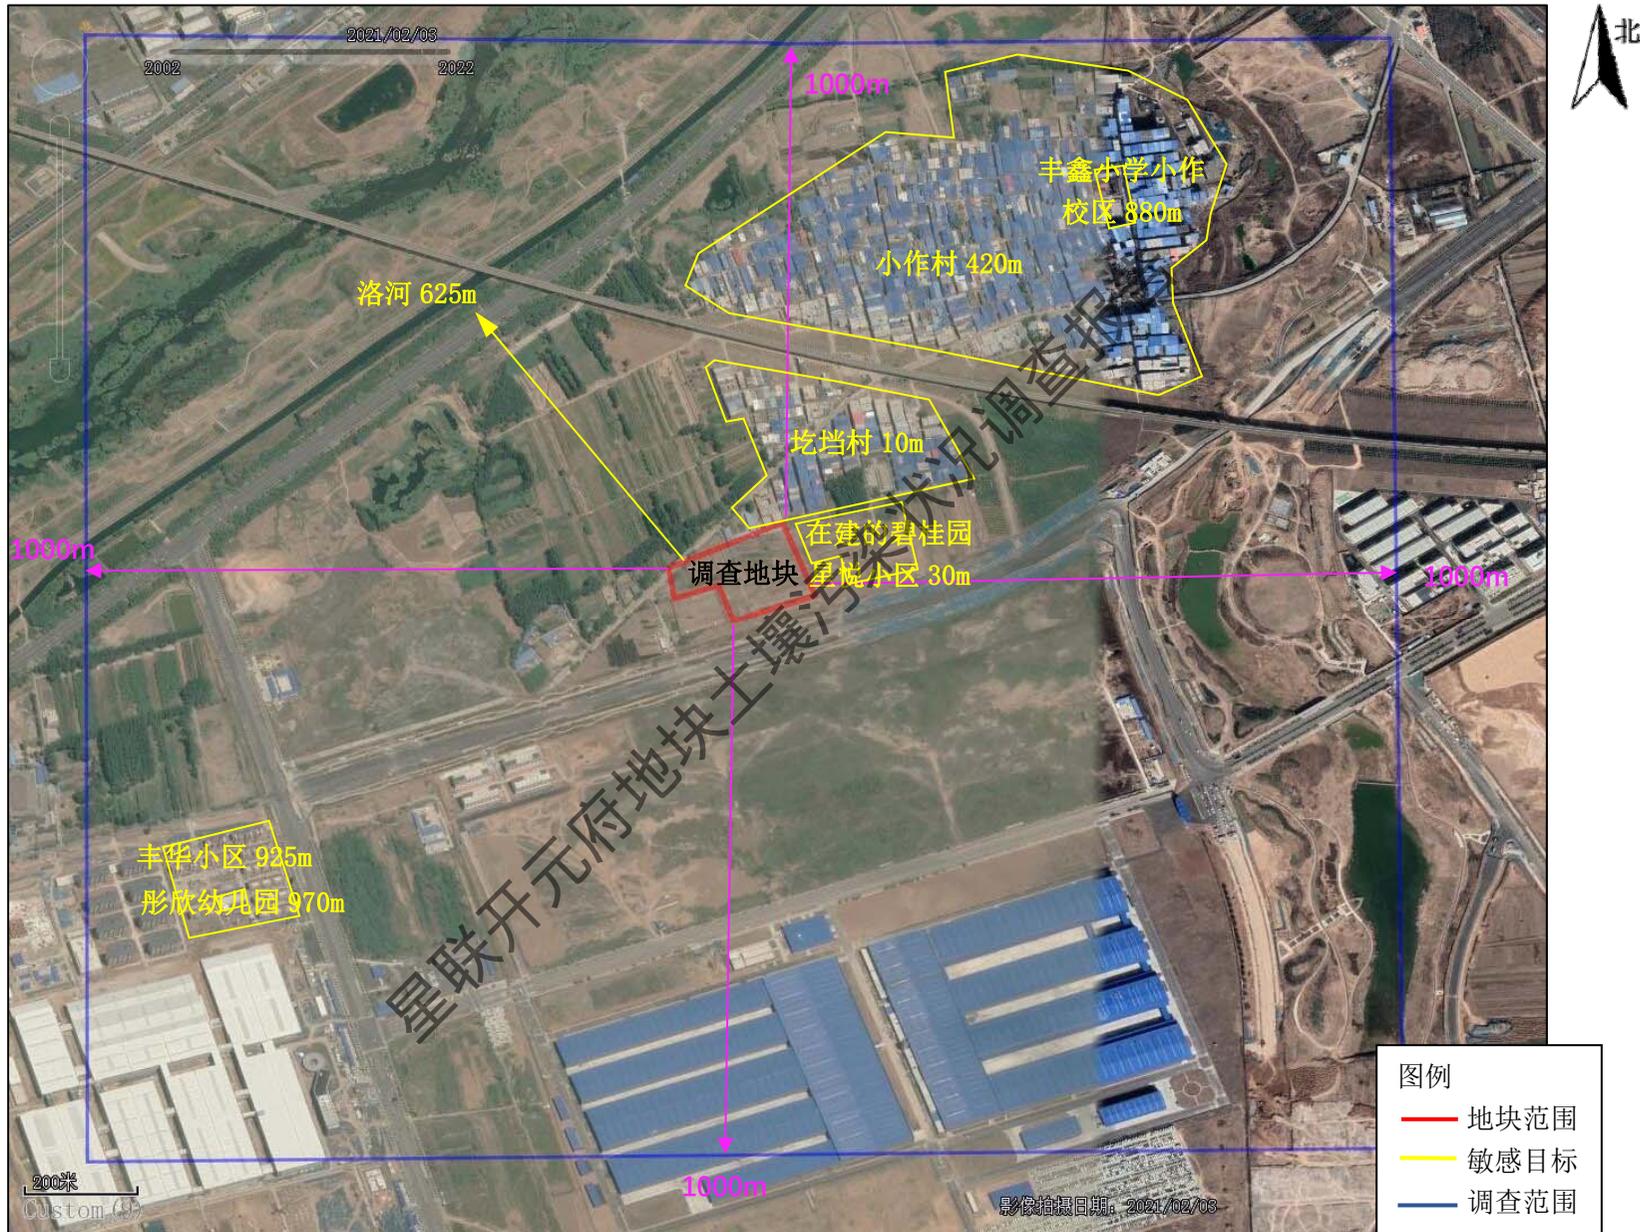
图 3-2 调查地块周边 1000m 范围内敏感目标分布图

根据调查地块周边环境的现场踏勘，调查地块周边 1km 范围内敏感目标见图 3-2、图 3-3 和表 3-2。

序号	名称	方位	距离 (m)	备注
1	圪垱村	东北	10m	居民区
2	在建的碧桂园星悦小区	东	30m	居民区
3	小作村	东北	420m	居民区
4	丰鑫小学小作校区	东北	880m	学校
5	消防站	西	10m	行政单位
6	丰华小区	西南	925m	居民区
7	彤欣幼儿园	西南	970m	幼儿园
8	洛河	西北	625m	地表水体

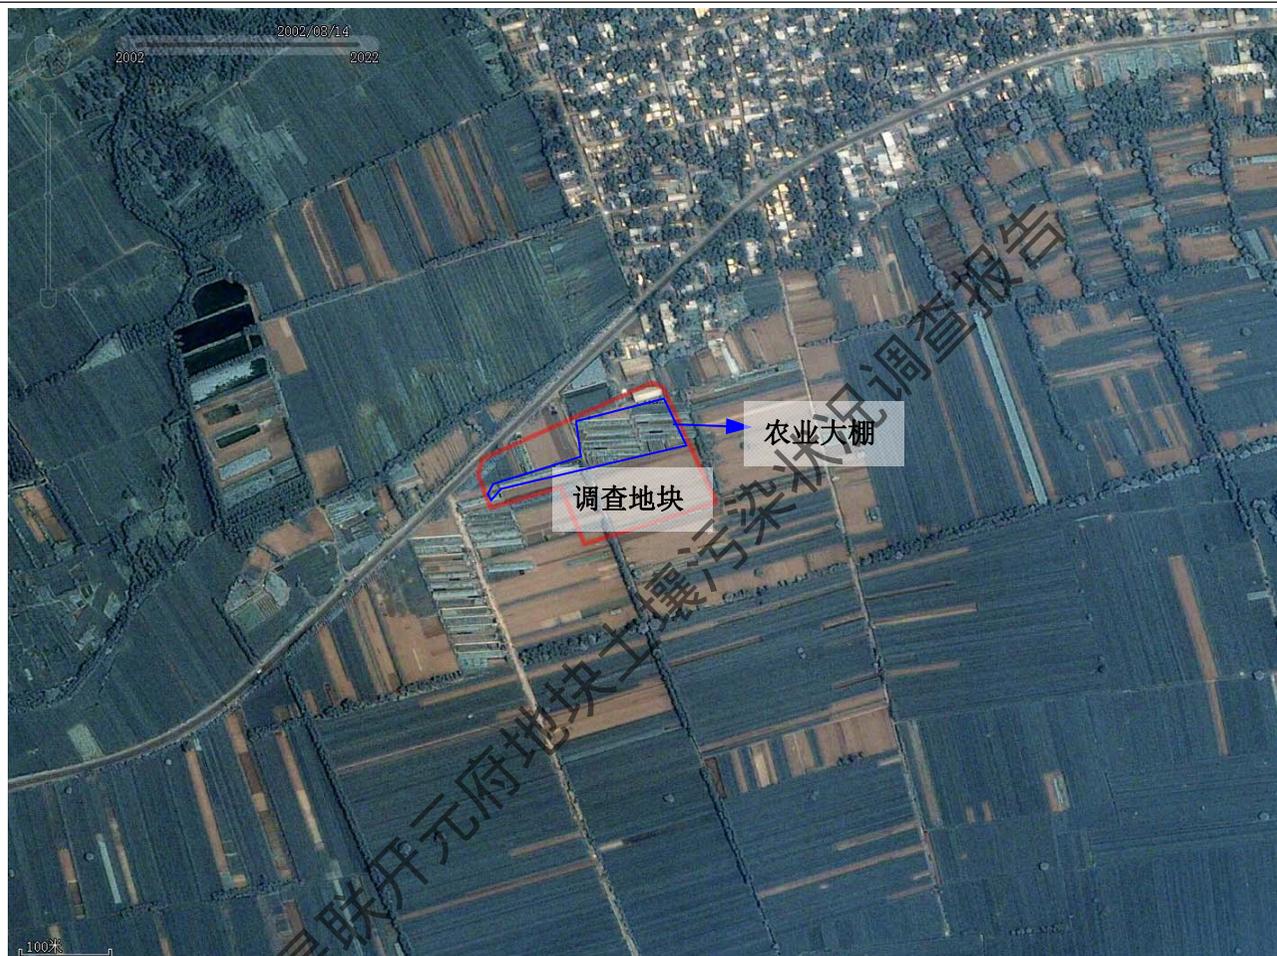
历史影像时间：
2002年8月14日

在人员访谈过程中对该卫星地图历史图片进行了询问调查，获取信息如下：项目区域在2002年及之前均为圪垯村耕地及农业大棚，大棚主要位于地块东北侧，占地面积约8760m²，耕地占地面积约22057.47m²，不存在其他生产性企业及其他可能产生污染的企业。

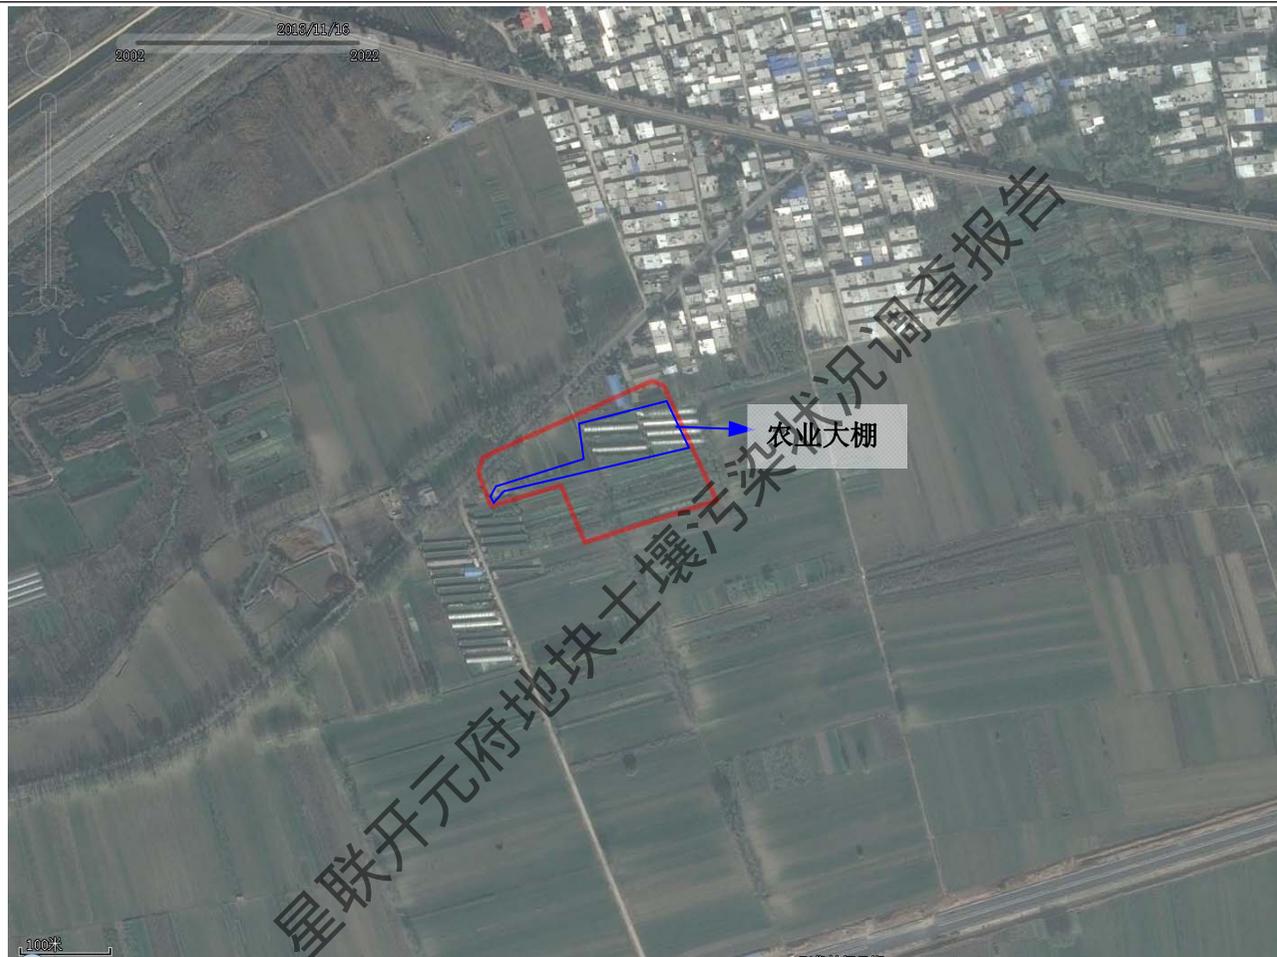
历史影像时间：
2013年11月16日

通过将2011年卫星地图历史图片与该历史图片对比分析，并结合人员访谈，在2011年6月~2013年11月时间段内，该地块未有大的变化，仍为圪塔村耕地及农业大棚，不存在其他生产性企业及其他可能产生污染的企业。

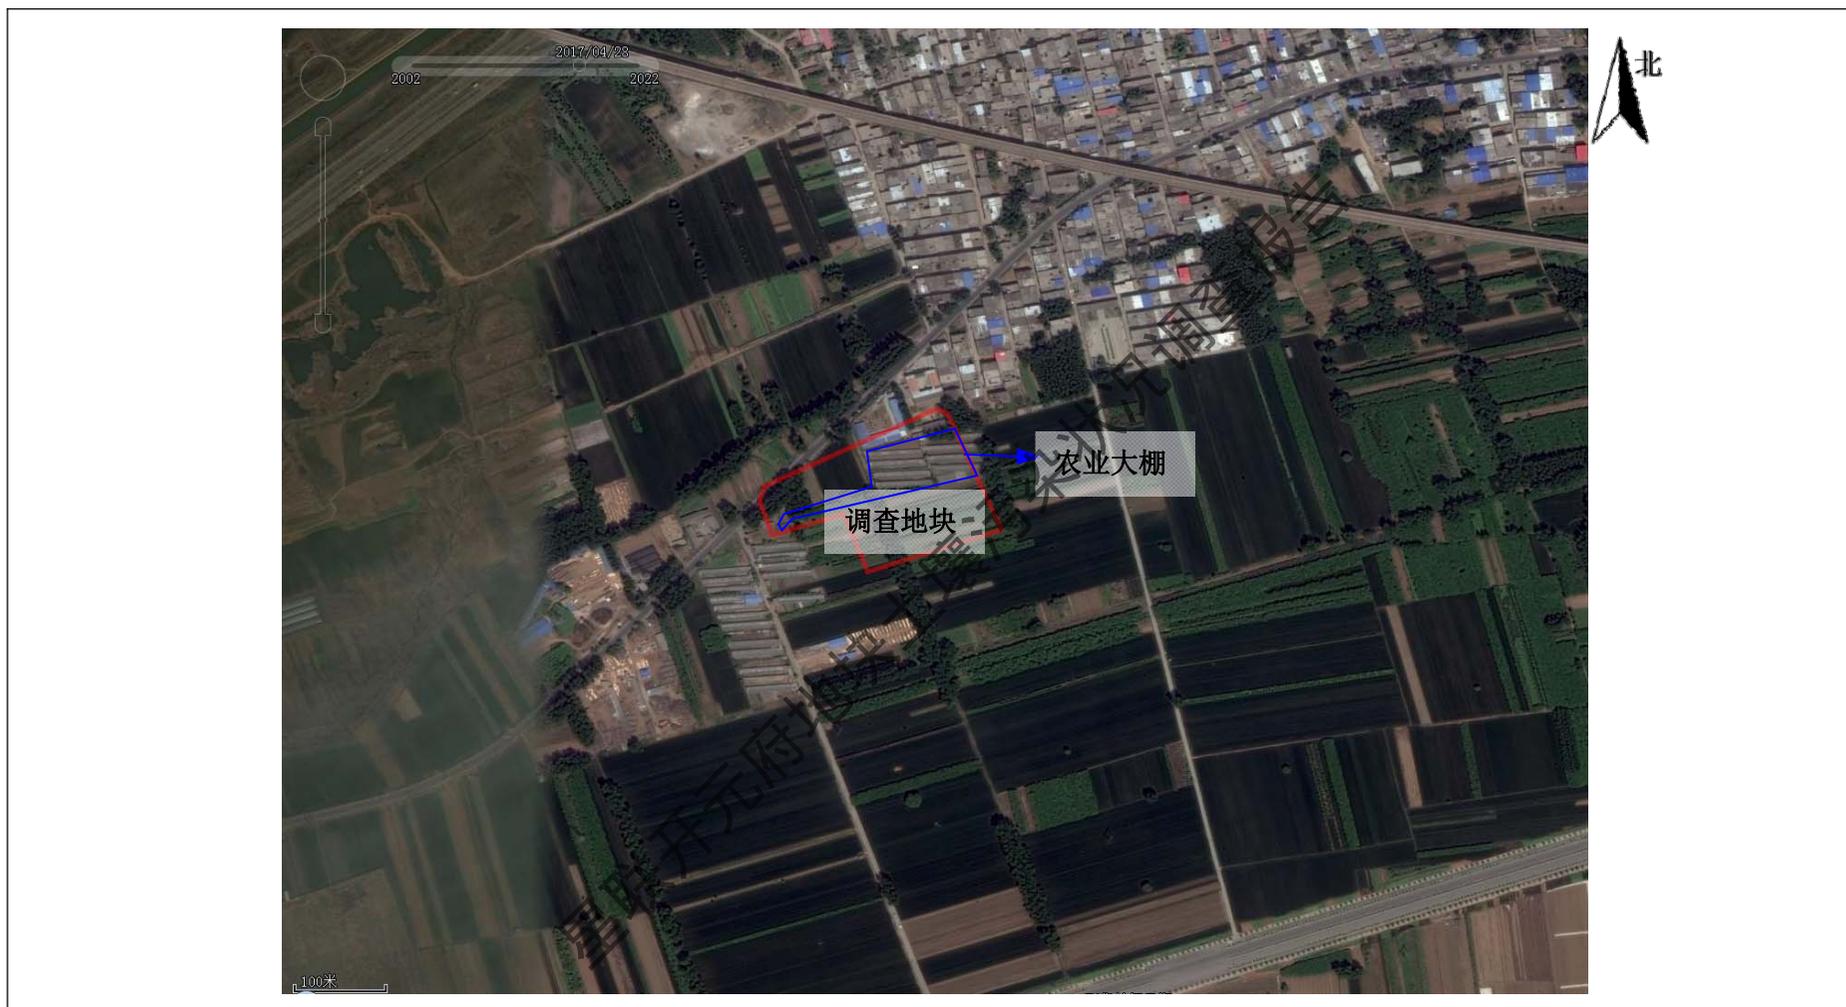
历史影像时间：
2017年4月28日

通过将2011年卫星地图历史图片与该历史图片对比分析，并结合人员访谈，在2011年6月~2017年4月时间段内，该地块未有大的变化，仍为圪塔村耕地及农业大棚，不存在其他生产性企业及其他可能产生污染的企业。

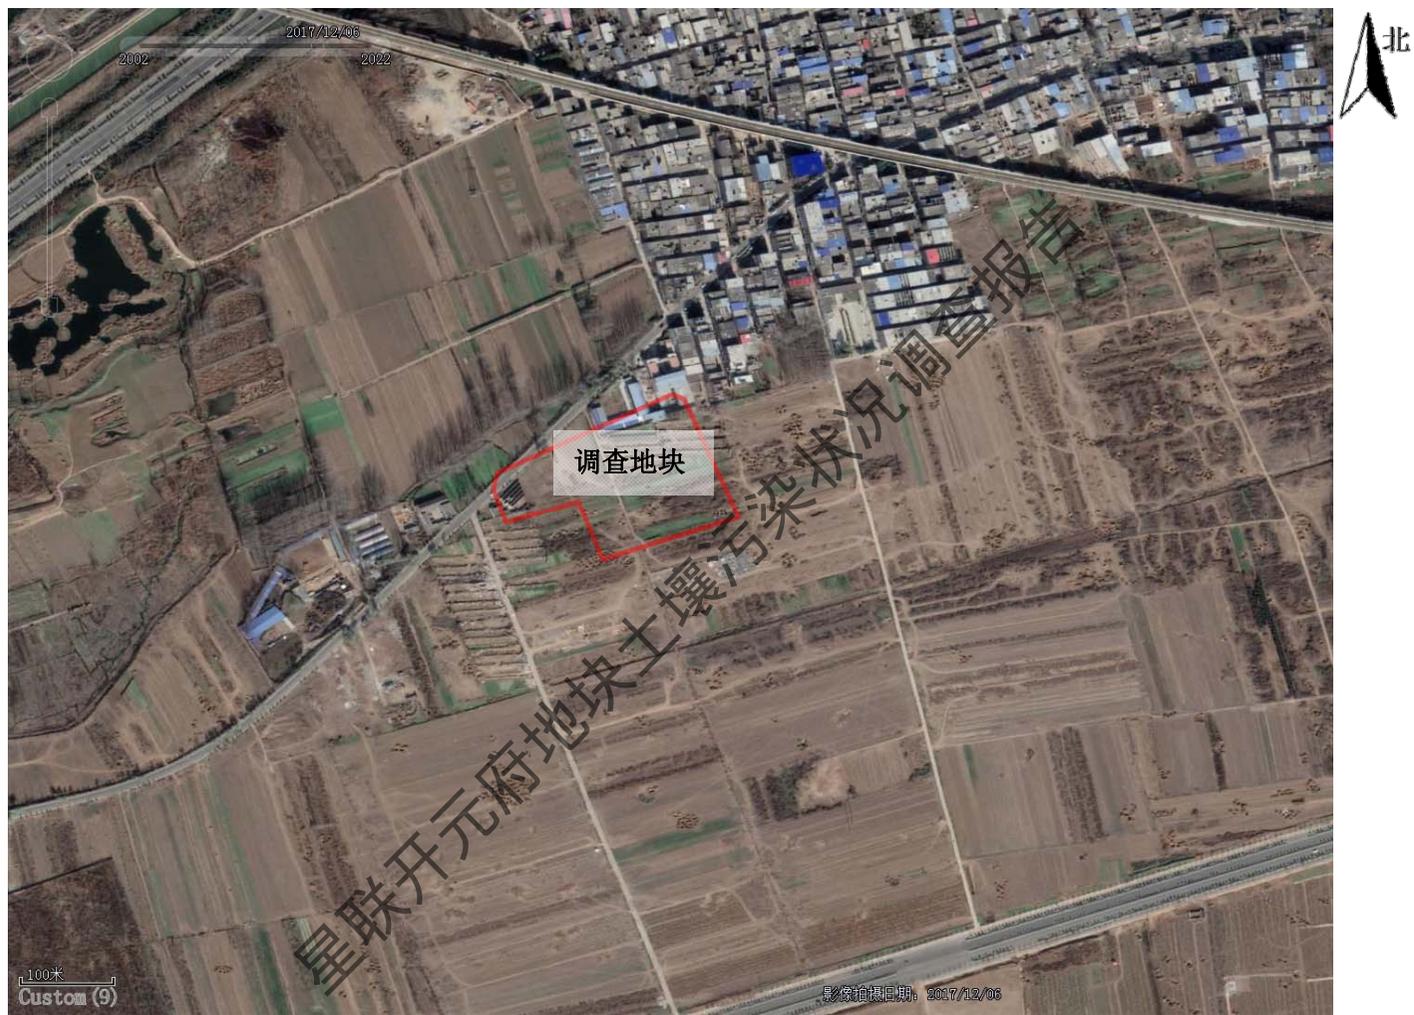
历史影像时间：
2017年12月6日

通过将2017年4月卫星地图历史图片与该历史图片对比分析，并结合人员访谈，2017年4月~2017年12月时间段内，该地块内的农业大棚进行了拆除，其他部分仍为圪垯村耕地，不存在其他生产性企业及其他可能产生污染的企业。

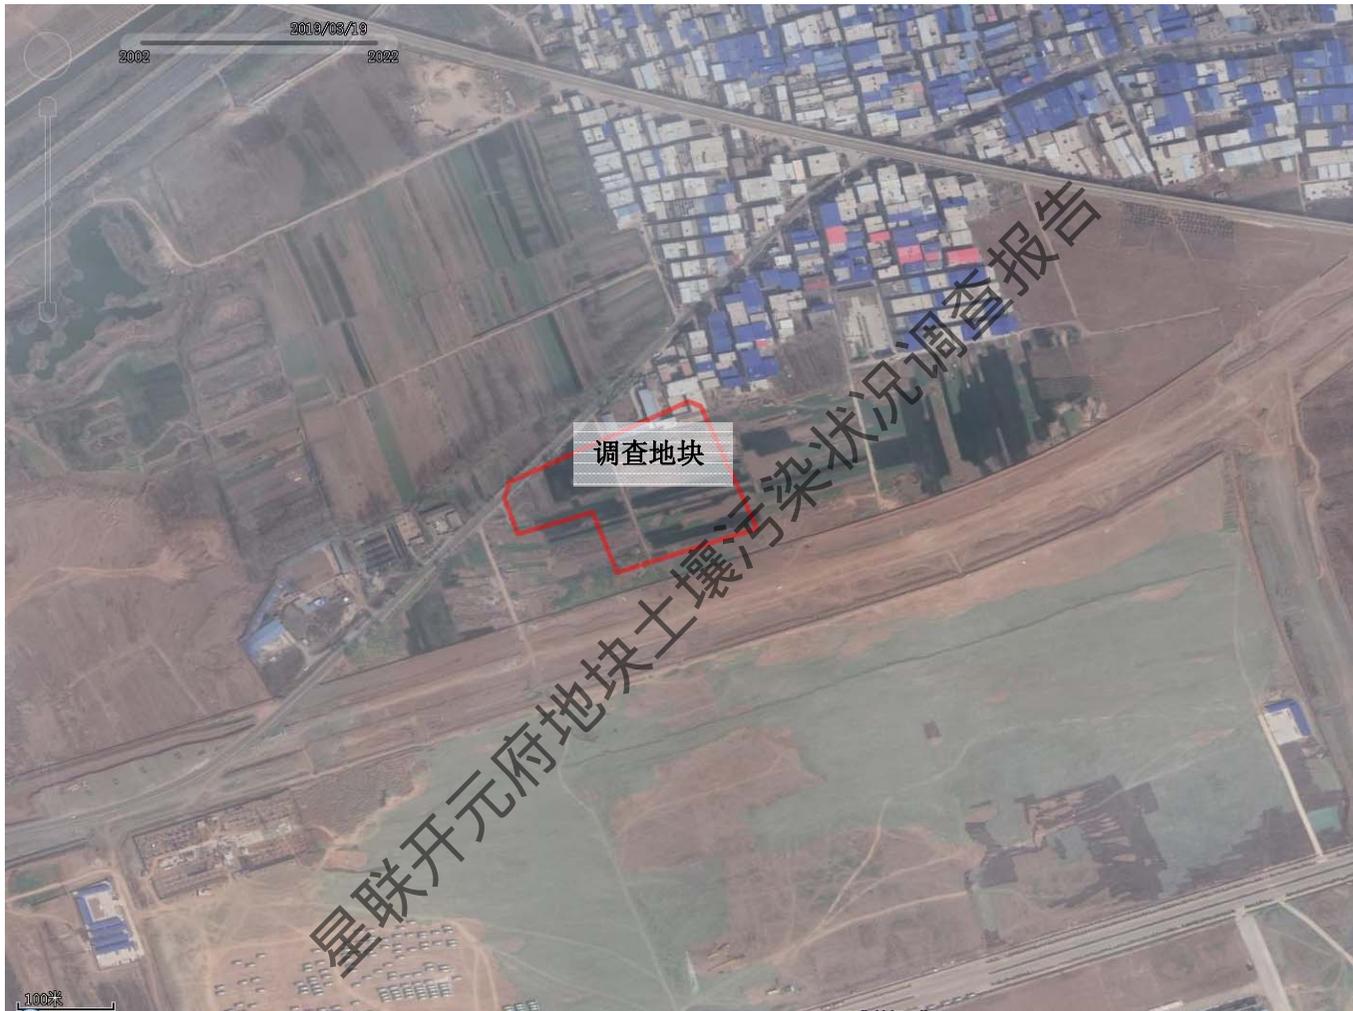
历史影像时间：
2019年3月19日

通过将2017年12月卫星地图历史图片与该历史图片对比分析，并结合人员访谈，在2017年12月~2019年3月时间段内，该地块未有大的变化，仍为坵垵村耕地，不存在其他生产性企业及其他可能产生污染的企业。

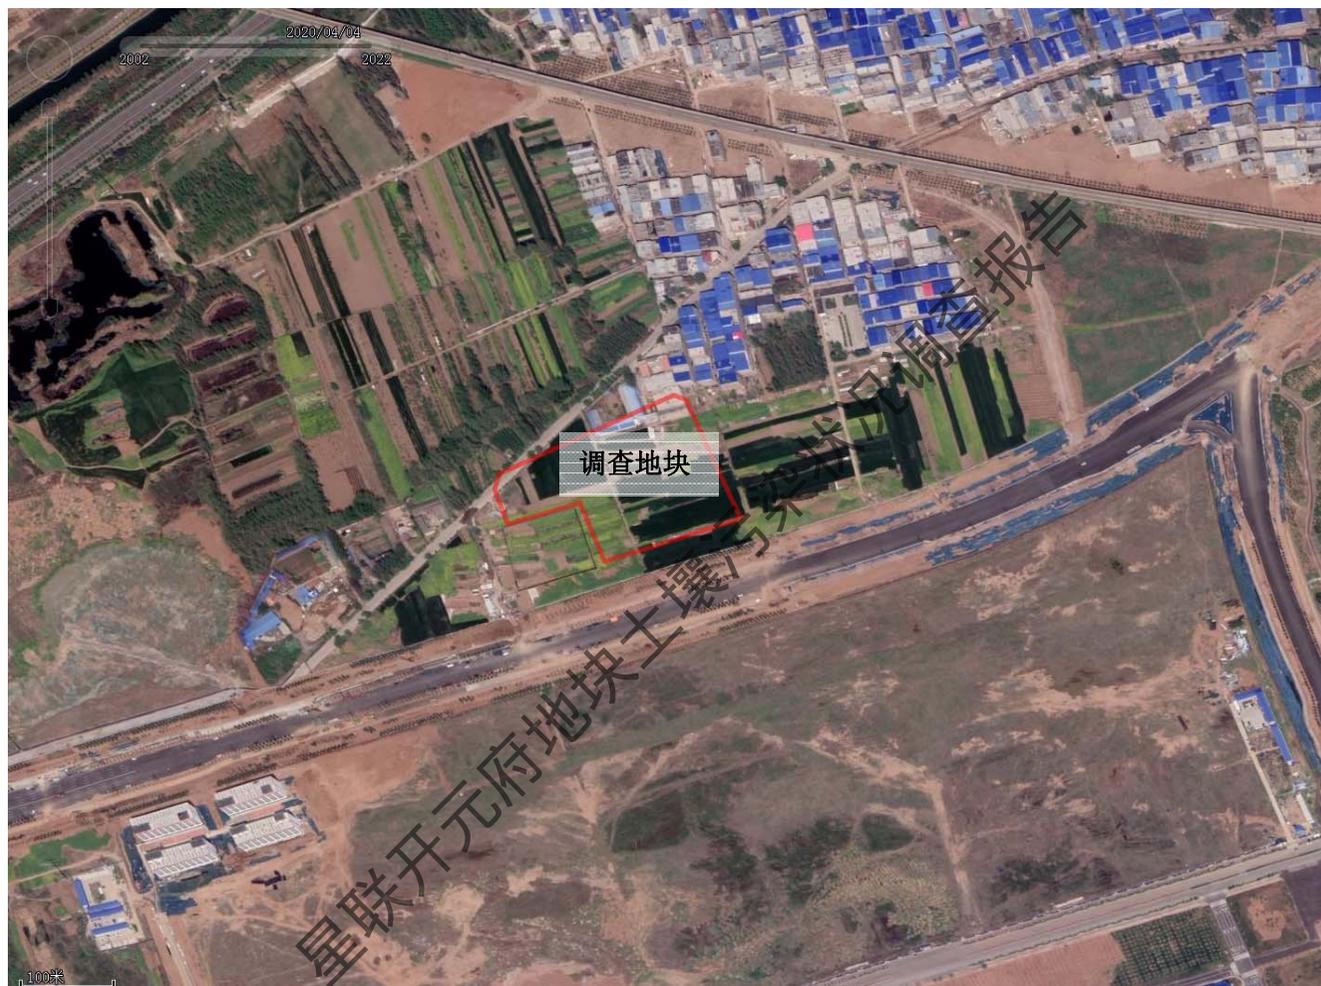
历史影像时间：
2020年4月4日

通过将2019年3月卫星地图历史图片与该历史图片对比分析，并结合人员访谈，在2019年3月~2020年4月时间段内，该地块未有大的变化，仍为圪塔村耕地，不存在其他生产性企业及其他可能产生污染的企业。

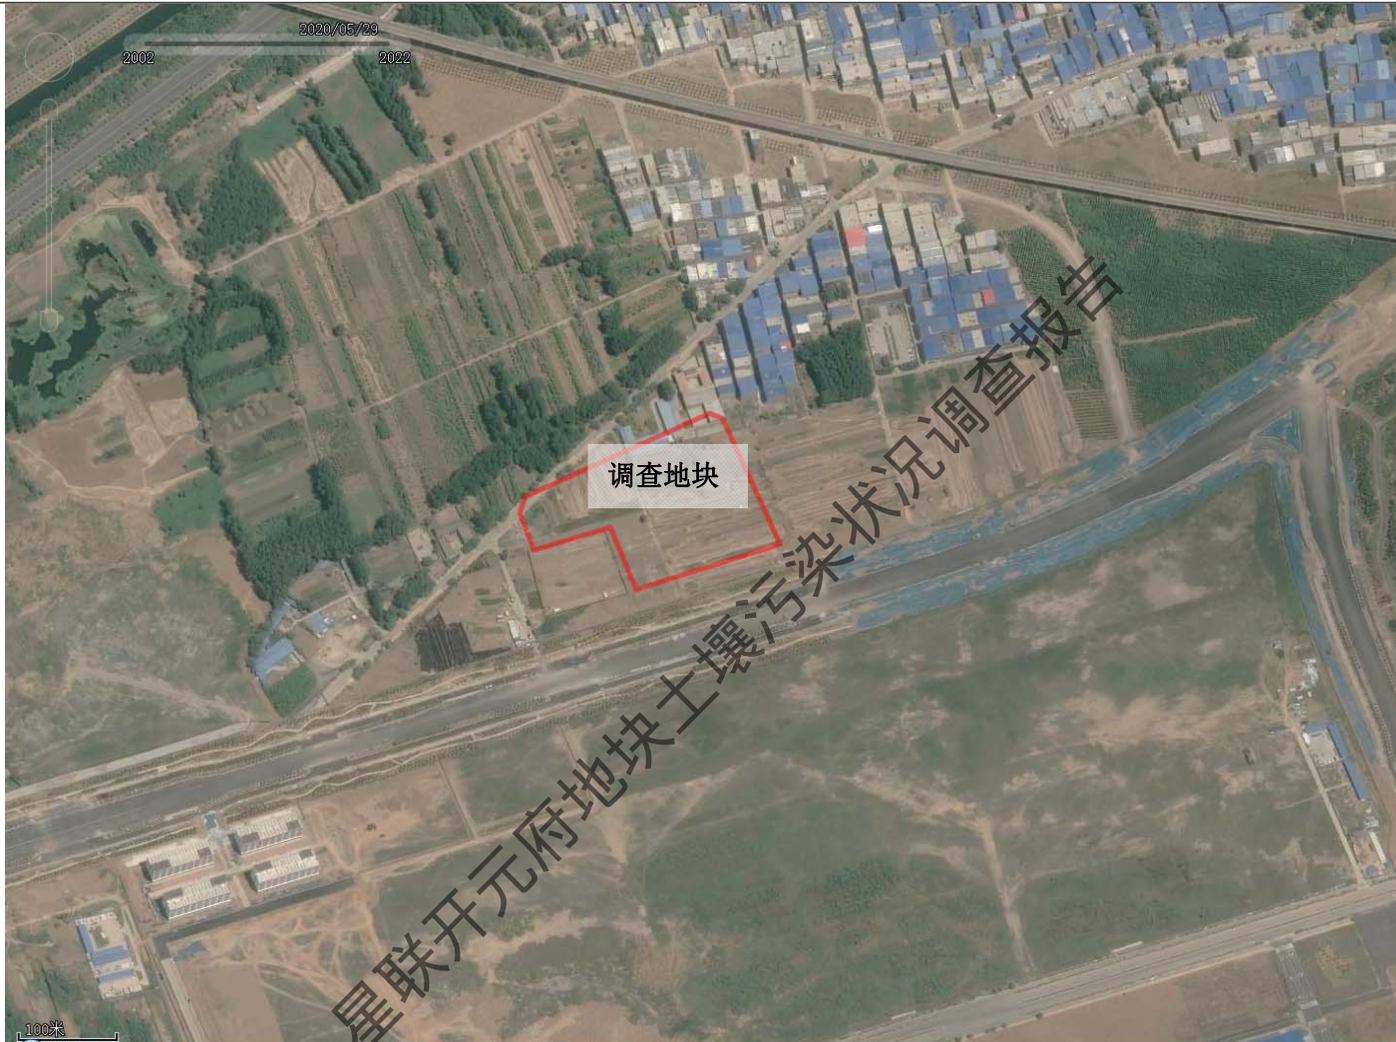
历史影像时间：
2020年5月29日

通过将2020年4月卫星地图历史图片与该历史图片对比分析，并结合人员访谈，在2020年4月至2020年5月时间段内，地块内由耕地成为空地；2021年5月11日，该地块出让给河南新东方置业有限公司，2021年5月18日，土地使用权人变更为河南星漫置业有限公司，在此期间地块内均为空地，目前项目地块已取得建设用地规划许可证，规划用途为居住兼容商业用地。

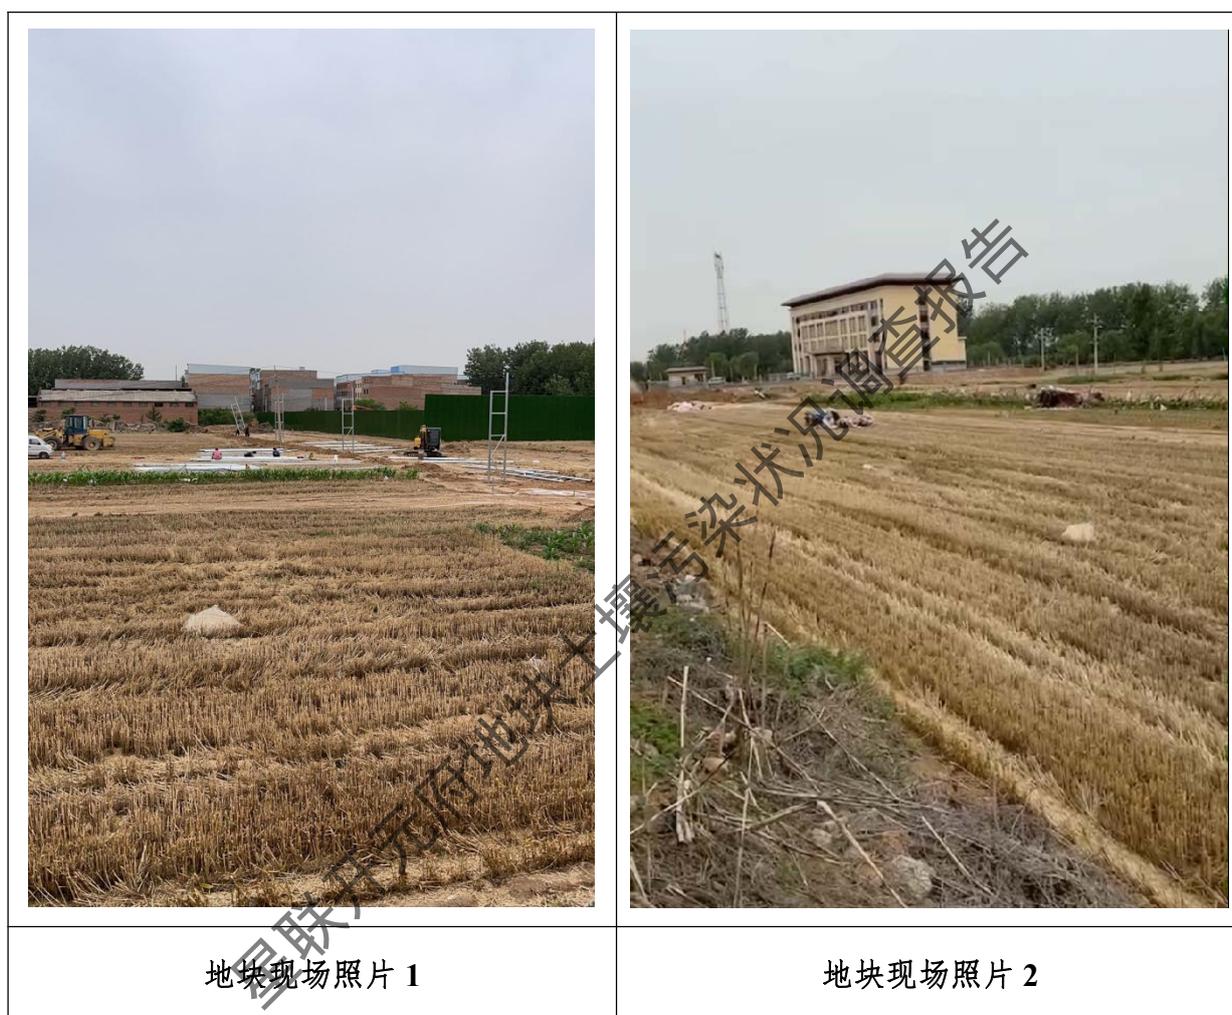
图 3-3 调查地块现状图

我公司调查人员实地踏勘时，正在设置围挡。经现场踏勘和走访调查，现状地块内无工业企业、危废堆存场所等排放有毒有害物质的污染源。

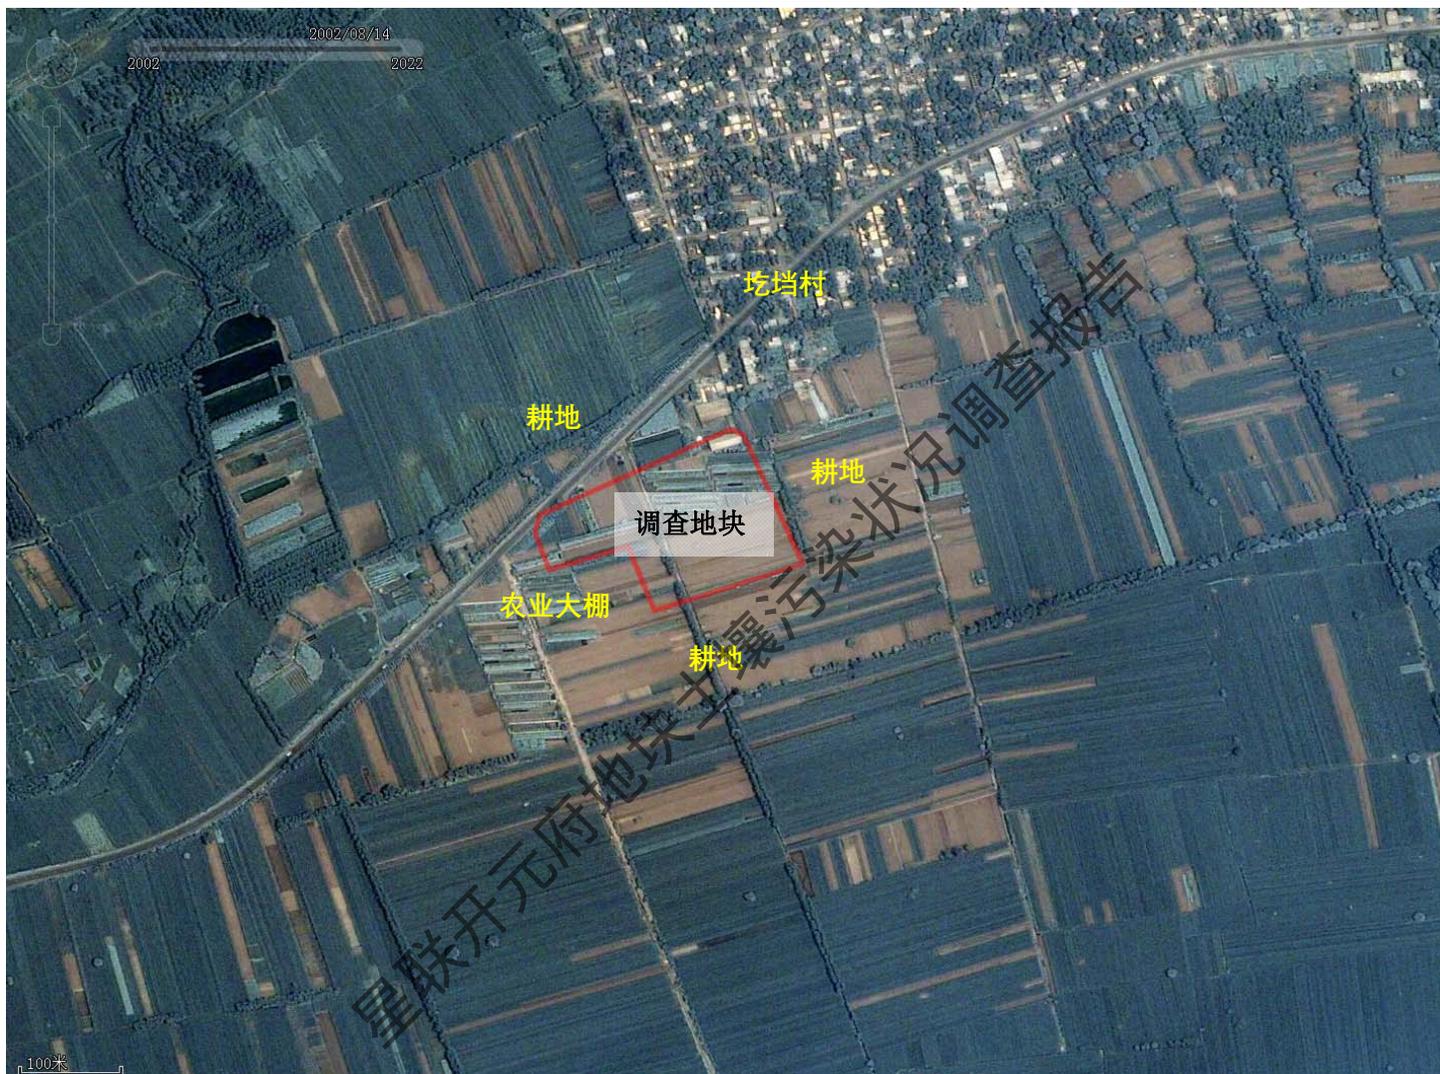
历史影像时间：
2002年8月14日

在人员访谈过程中对该卫星地图历史图片进行了询问调查，获取信息如下：2002年8月及以前，项目地块东北侧为圪塔村，周边其他区域为圪塔村耕地和农业大棚，地块周边不存在其他生产性企业及其他可能产生污染的企业。

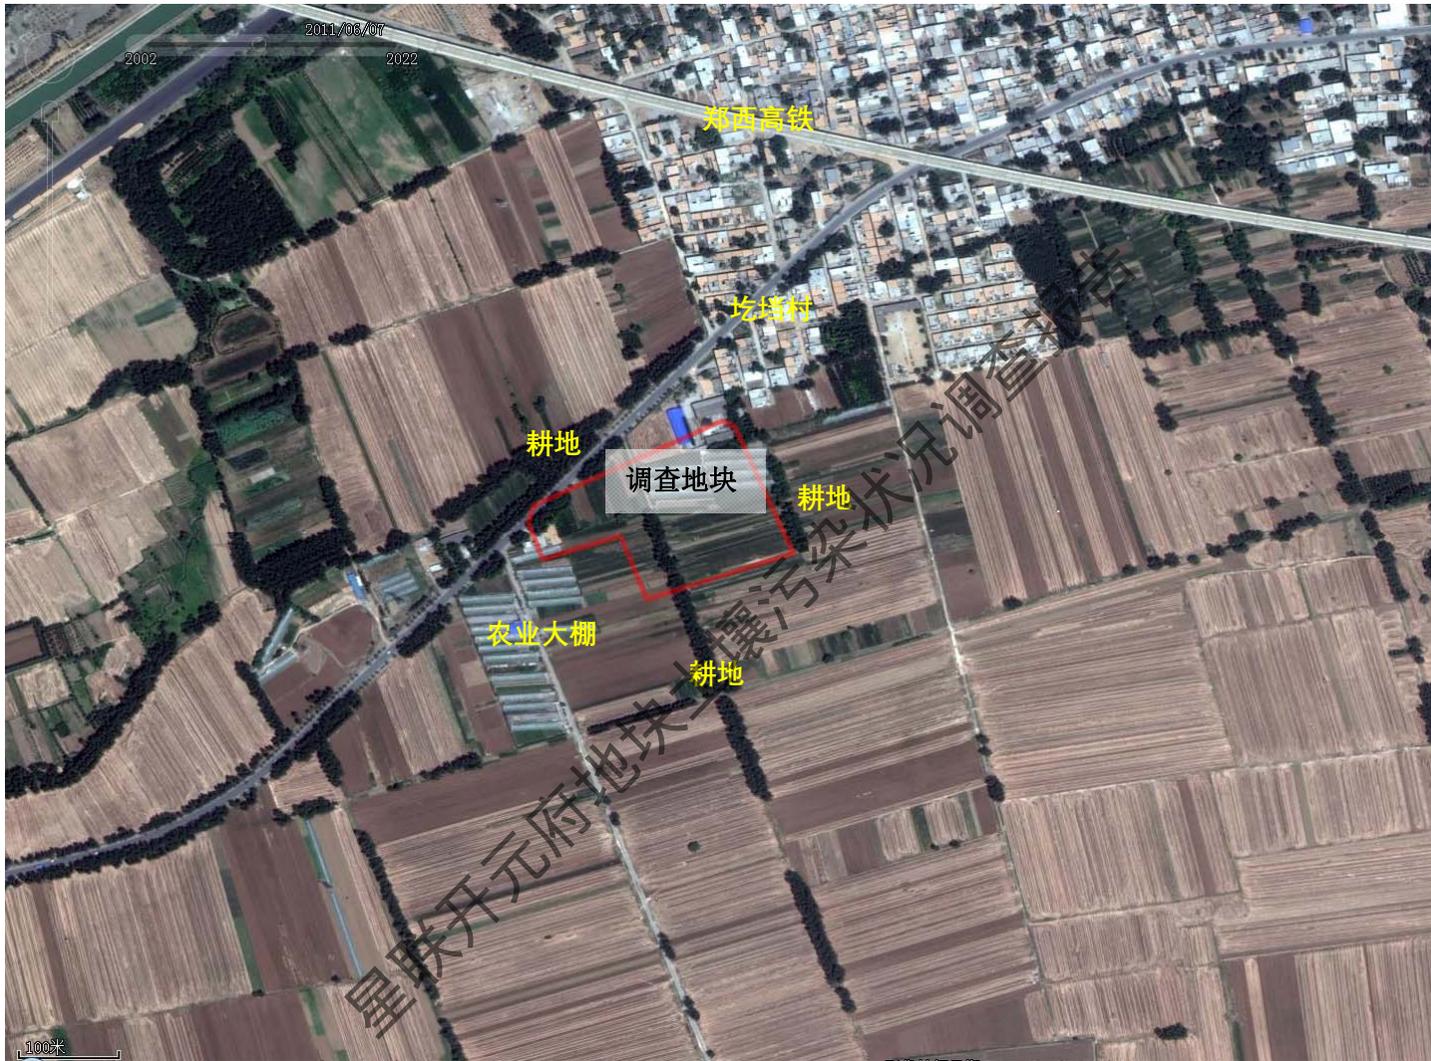
历史影像时间：
2011年6月7日

通过将2002年卫星地图历史图片与该历史图片对比分析，并结合人员访谈，在2002年8月~2011年6月时间段内，地块周边区域未有大的变化，东北侧仍为圪塔村，周边其他区域仍为圪塔村耕地及农业大棚，不存在其他生产性企业及其他可能产生污染的企业。

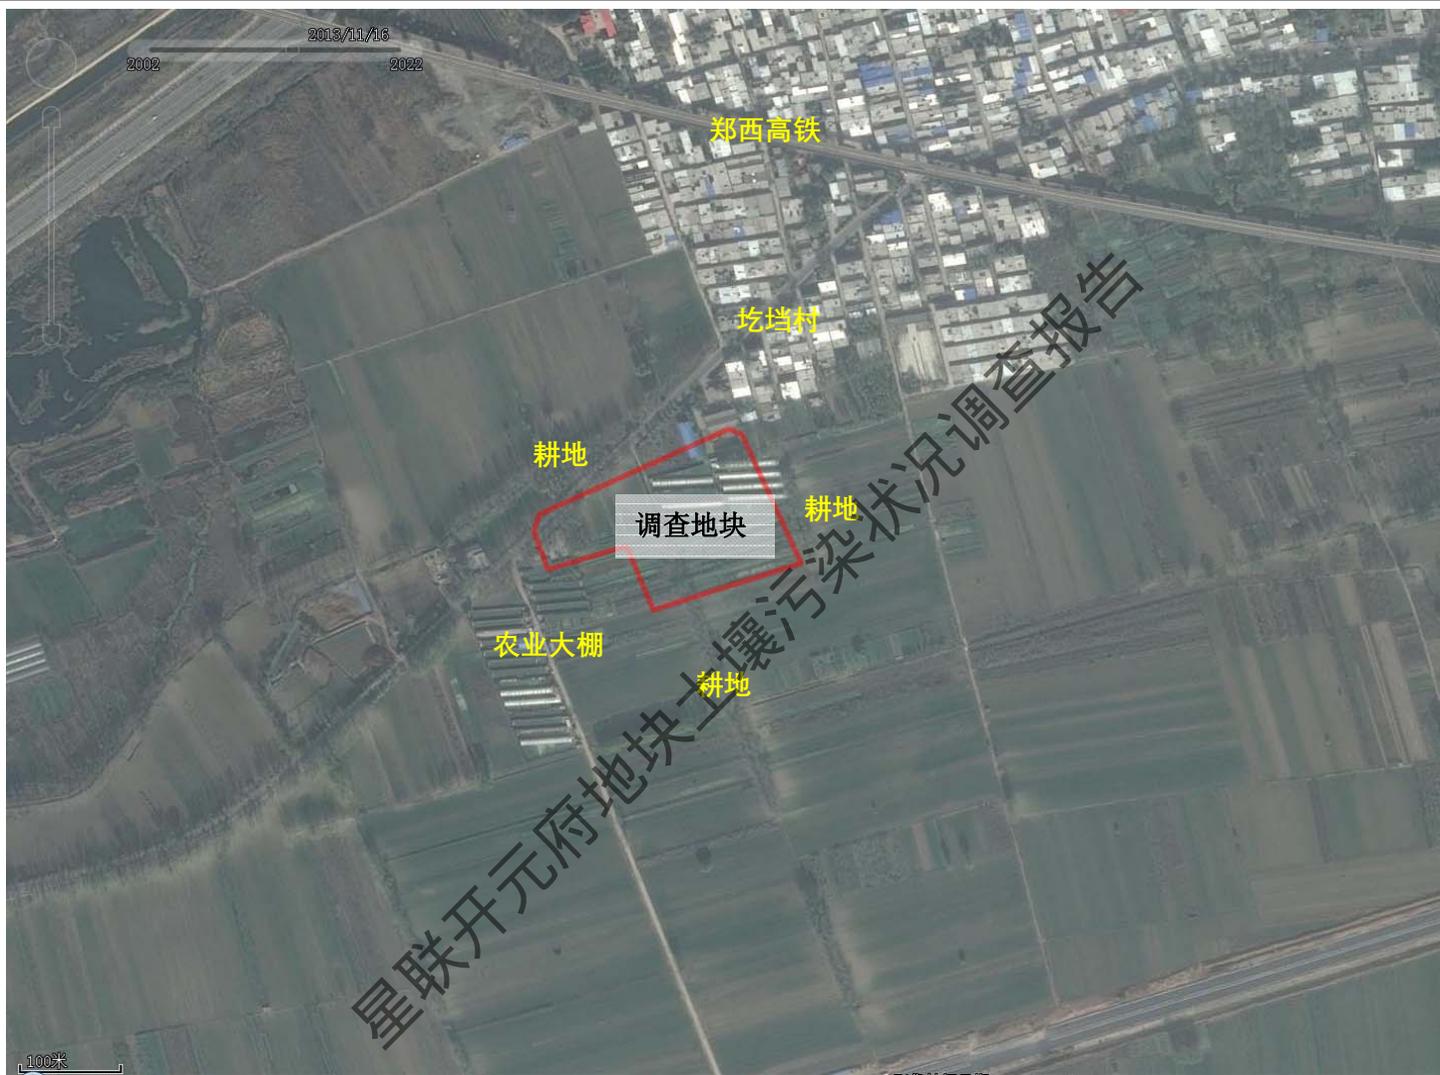
历史影像时间：
2013年11月16日

通过将2011年卫星地图历史图片与该历史图片对比分析，并结合人员访谈，在2011年6月~2013年11月时间段内，地块周边区域未有大的变化，东北侧仍为圪垯村，周边其他区域仍为圪垯村耕地及农业大棚，不存在其他生产性企业及其他可能产生污染的企业。

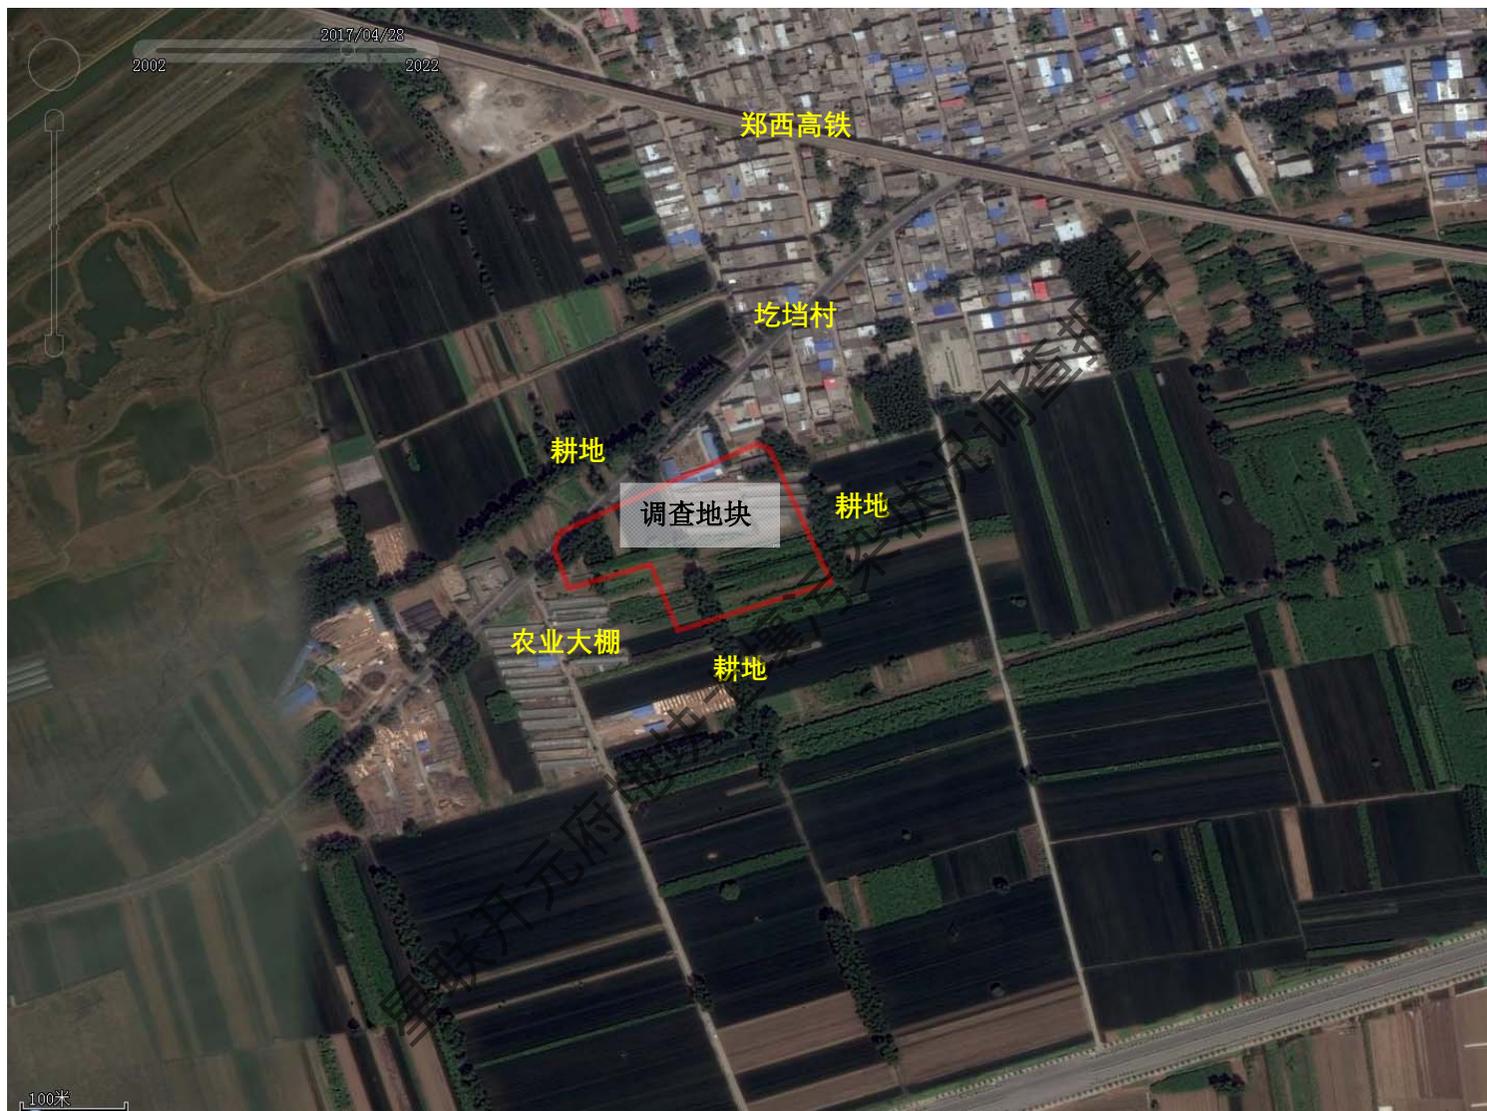
历史影像时间：
2017年4月28日

通过将2011年卫星地图历史图片与该历史图片对比分析，并结合人员访谈，在2011年6月~2017年4月时间段内，地块周边区域未有大的变化，东北侧仍为圪塔村，周边其他区域仍为圪塔村耕地及农业大棚，不存在其他生产性企业及其他可能产生污染的企业。
