星联开元府地块土壤污染状况调查报告

委托单位：河南星漫置业有限公司

编制单位：河南松青环保科技有限公司

2023年3月

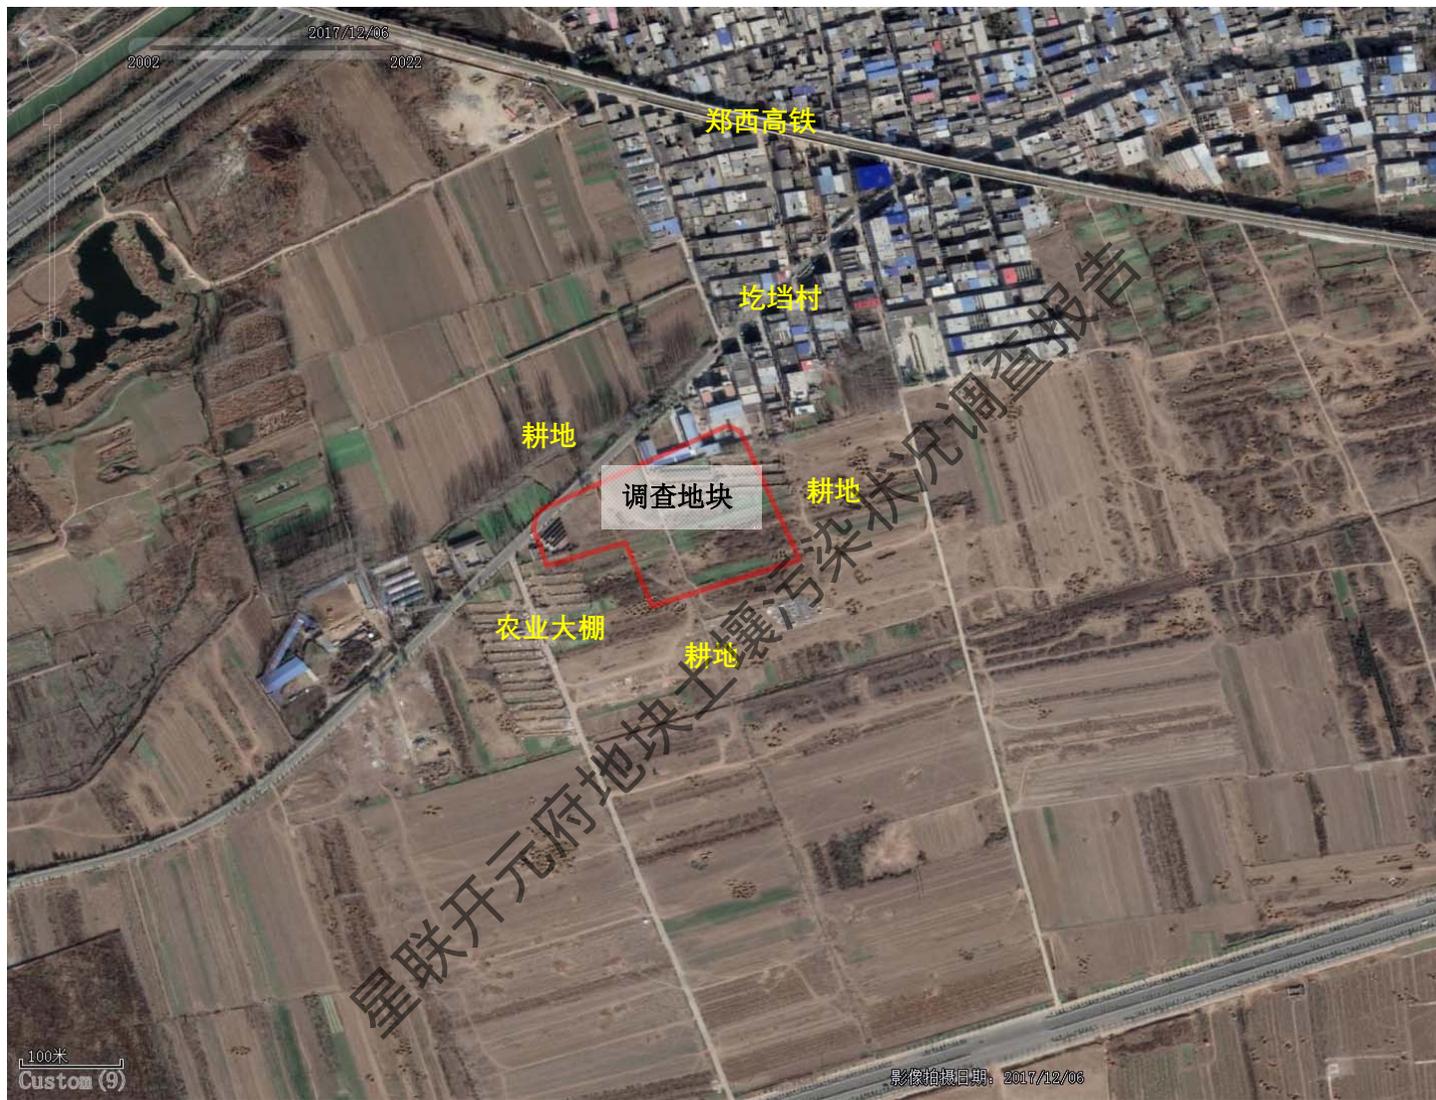
历史影像时间：
2017年12月6日

通过将2017年4月卫星地图历史图片与该历史图片对比分析，并结合人员访谈，在2017年4月~2017年12月时间段内，地块西南侧的农业大棚进行了拆除，东北侧仍为圪垯村，周边其他部分仍为圪垯村耕地，不存在其他生产性企业及其他可能产生污染的企业。

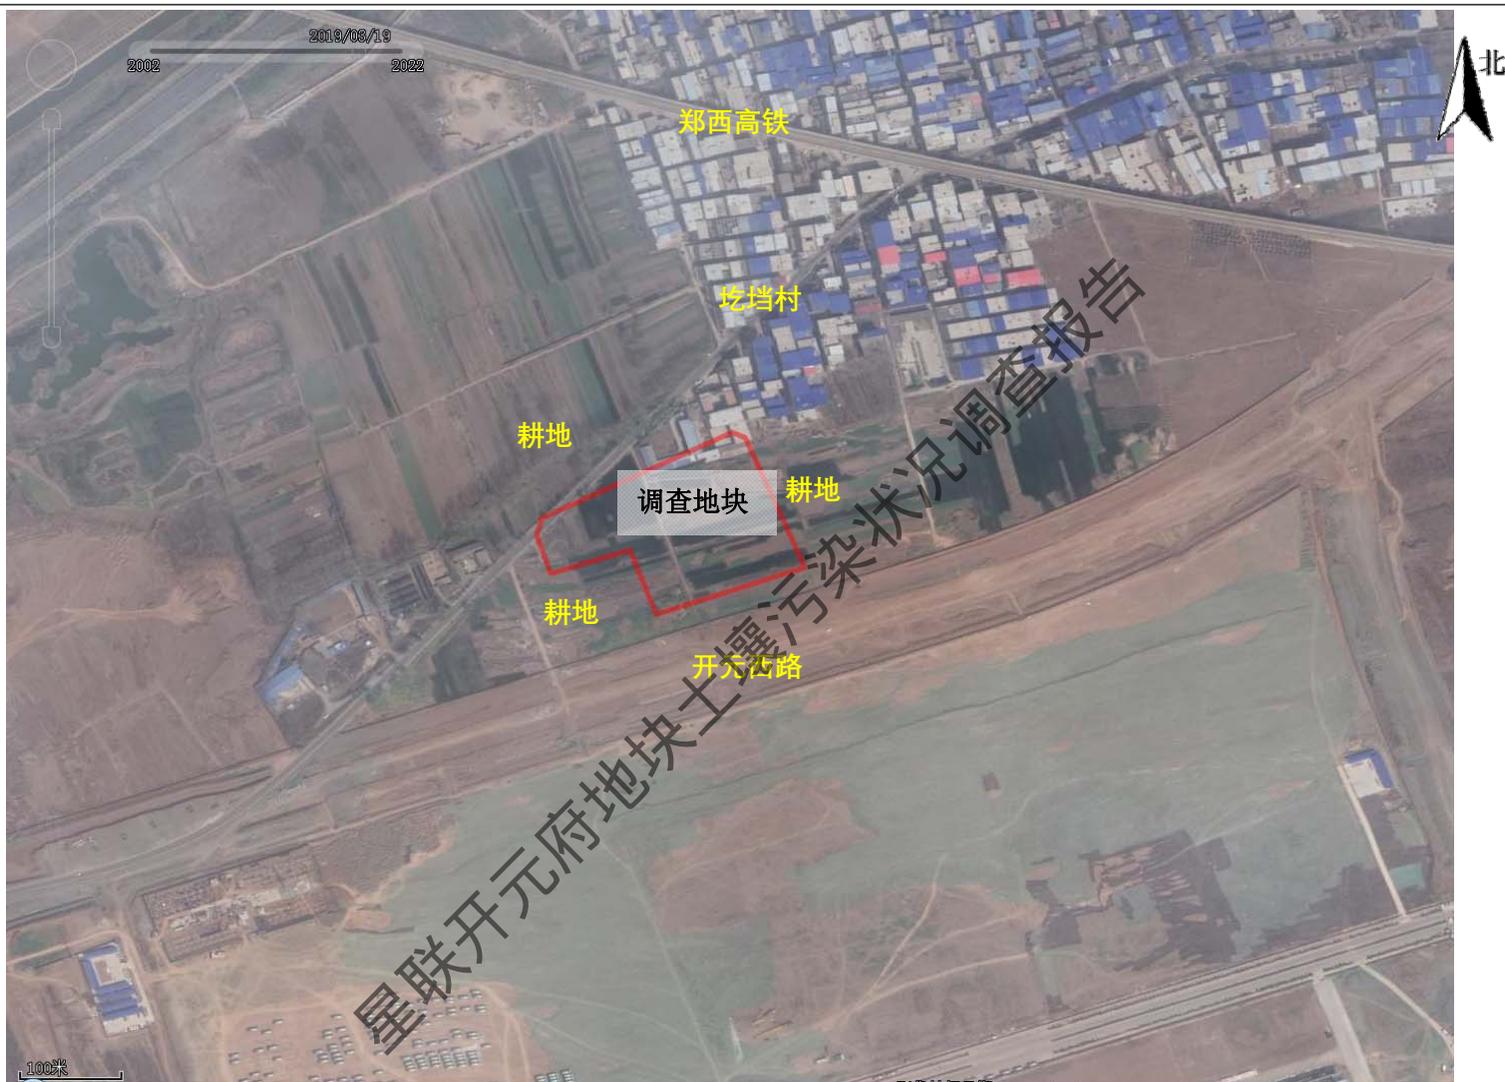
历史影像时间：
2019年3月19日

通过将2017年12月卫星地图历史图片与该历史图片对比分析，并结合人员访谈，在2017年12月~2019年3月时间段内，地块东北侧仍为圪塔村，北侧、西侧、东侧仍为耕地，南侧开始修建开元西路，不存在其他生产性企业及其他可能产生污染的企业。

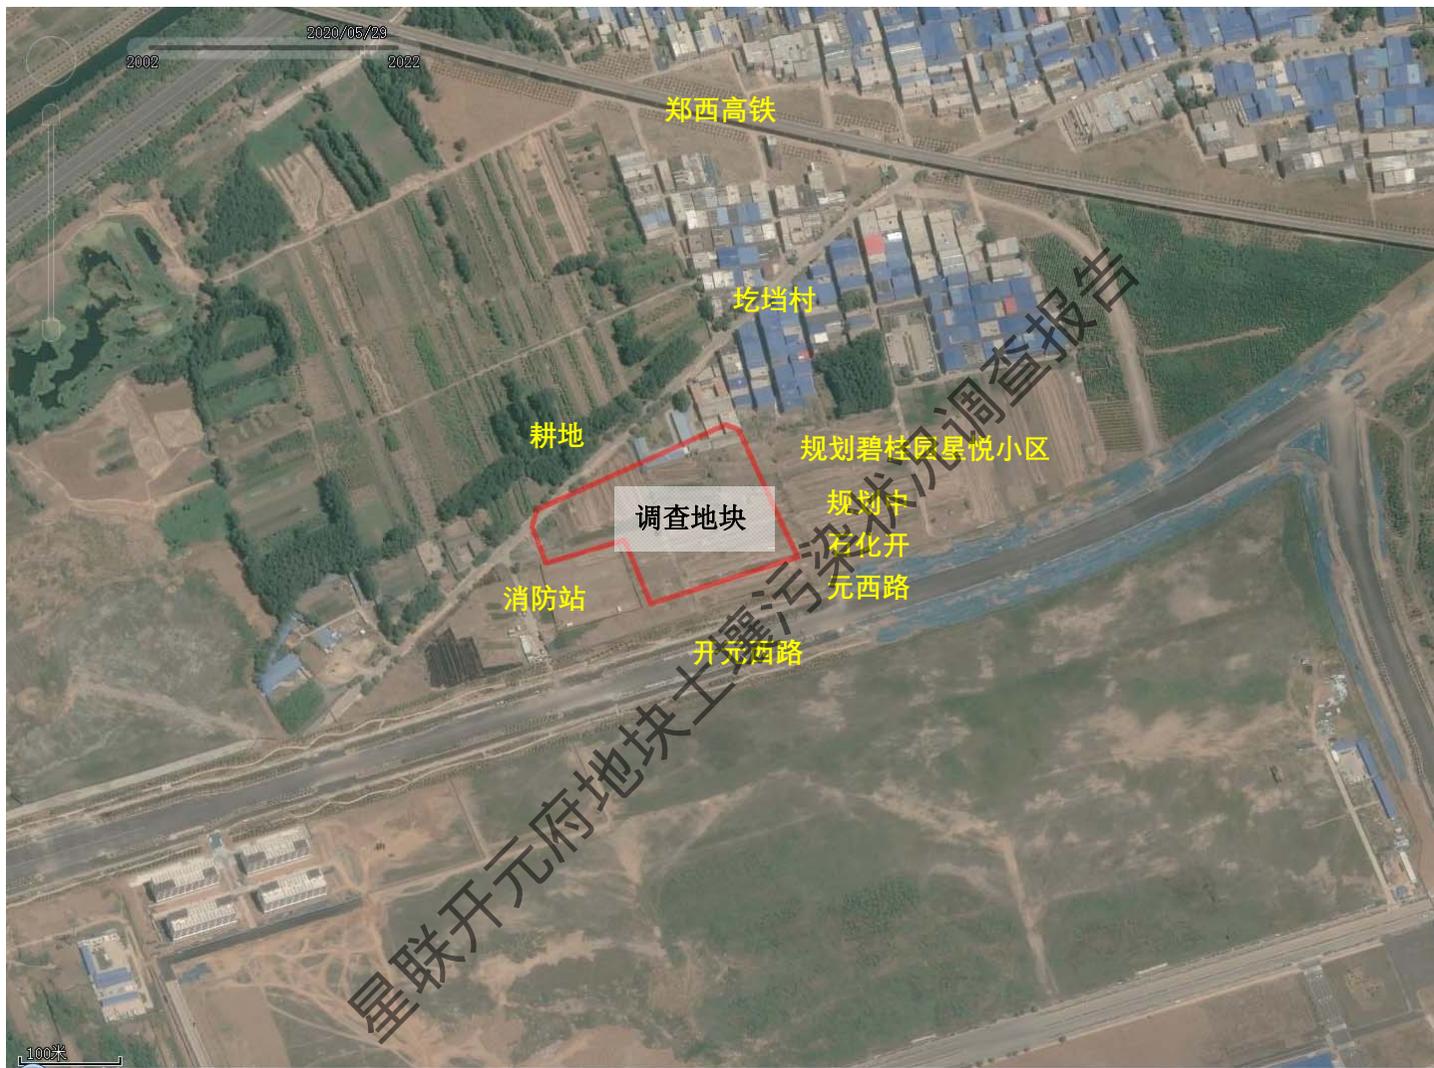
历史影像时间：
2020年5月29日

通过将2019年3月卫星地图历史图片与该历史图片对比分析，并结合人员访谈，在2019年3月至2020年5月时间段内，地块东北侧仍为坵垵村，北侧、西侧、东侧仍为耕地，南侧的开元西路基本建设完成，不存在其他生产性企业及其他可能产生污染的企业。经过现场踏勘及人员访谈可知，2020年-2022年，地块西南侧建设了消防站，东侧隔规划路建设了中石化开元西路加油站和碧桂园星悦小区。

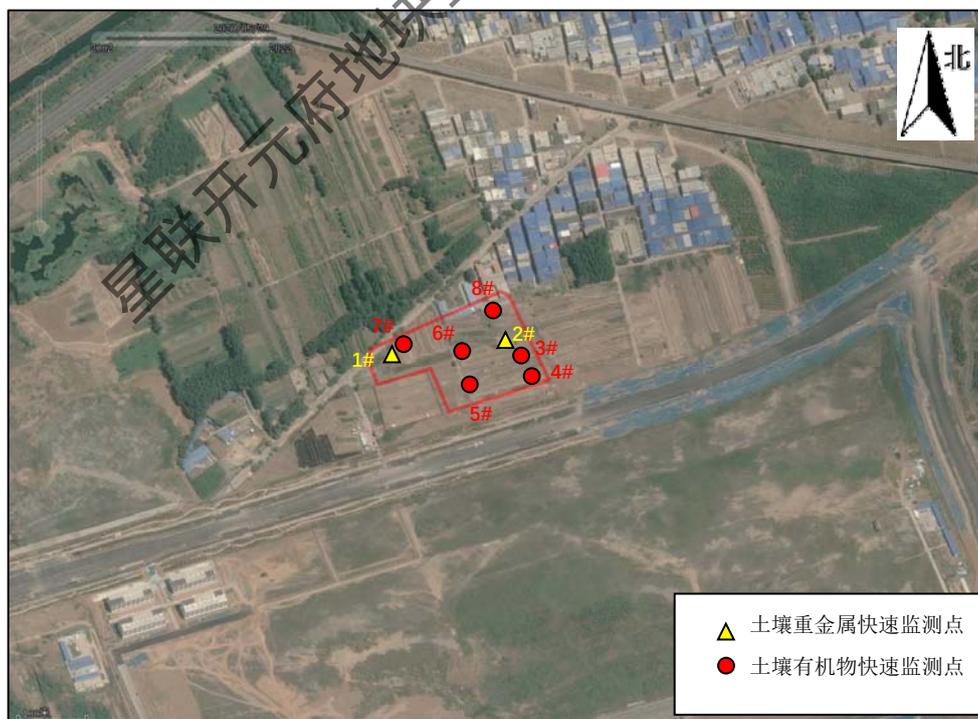
图 5-2 调查地块土壤快速监测点位图

为进一步说明地块内土壤的情况，此次对地块内的土壤进行重金属快检，河南星漫置业有限公司委托洛阳市达峰环境检测有限公司于2022年10月17日进行重金属快速监测，2023年3月24日进行有机物快速监测。本次调查地块范围内历史全部为农田，不存在生产性企业，无潜在污染源，东侧个规划路为中石化开元西路加油站。因此本次监测点位的布设采用随机布点法和专业判断布点法相结合，重金属快检共设置2个监测点位，1#点位在地块内西侧，2#点位在地块内东侧；有机物快检设置6个监测点位，3#、4#位于地块内离加油站最近的东南侧，5#、6#、7#、8#均布于地块内。快检数据显示该地块重金属、有机物未出现超标的情况，具体快速监测结果见下表。

点位名称	采样深度	XRF 读数						PID 读数
		砷(As)	镉(Cd)	铜(Cu)	铅(Pb)	汞(Hg)	镍(Ni)	TVOC
1#	0-0.5m	16	ND	15	26	ND	48	/
2#	0-0.5m	9	ND	9	13	ND	47	/
3#	0-0.5m	/	/	/	/	/	/	0
4#	0-0.5m	/	/	/	/	/	/	0
5#	0-0.5m	/	/	/	/	/	/	0
6#	0-0.5m	/	/	/	/	/	/	0
7#	0-0.5m	/	/	/	/	/	/	0
8#	0-0.5m	/	/	/	/	/	/	0
土壤环境质量 建设用地 土壤污染风险管控标准 (试行)(GB36600-2018) 第一类用地筛选值		20	20	2000	400	8	150	/
达标情况		达标	达标	达标	达标	达标	达标	达标
备注: ND 为未检出。XRF 最低检测限(mg/kg): As:2 Cd:4 Cr:17 Cu:4 Pb:4 Hg:1 Ni:5

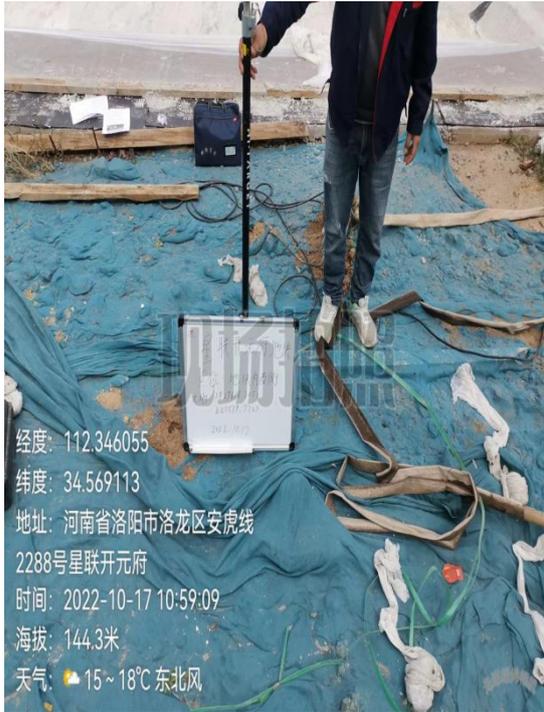
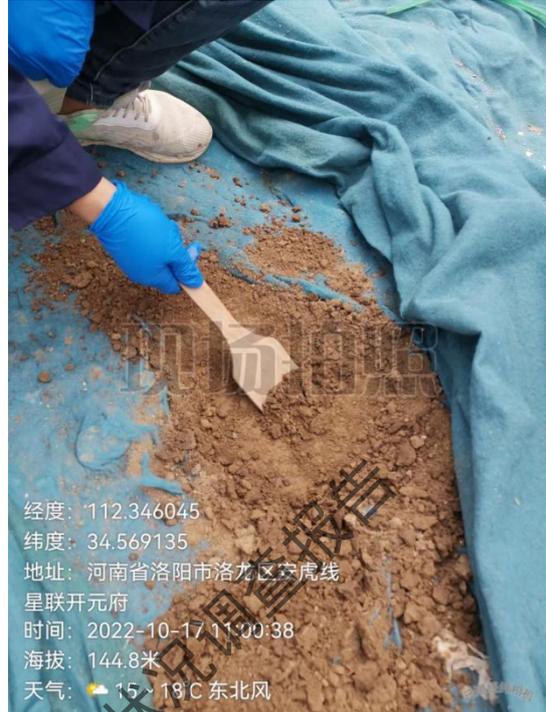
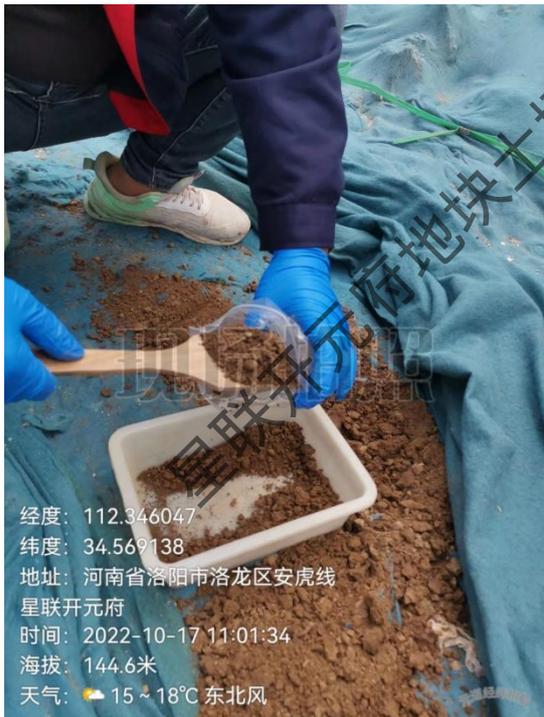
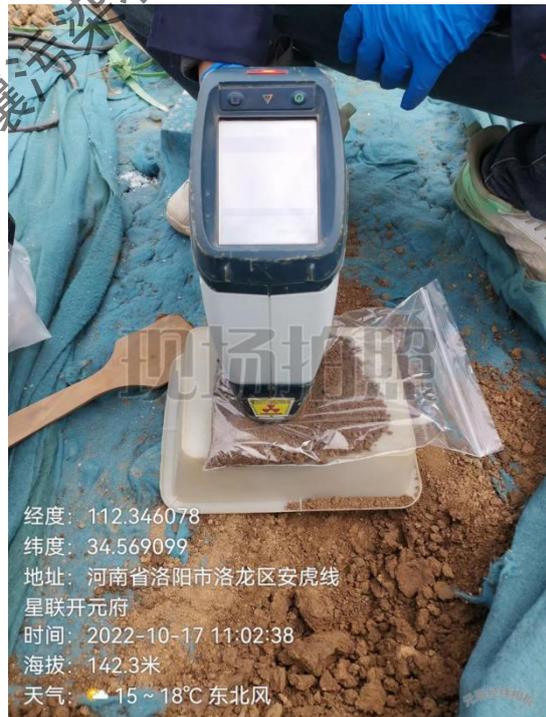
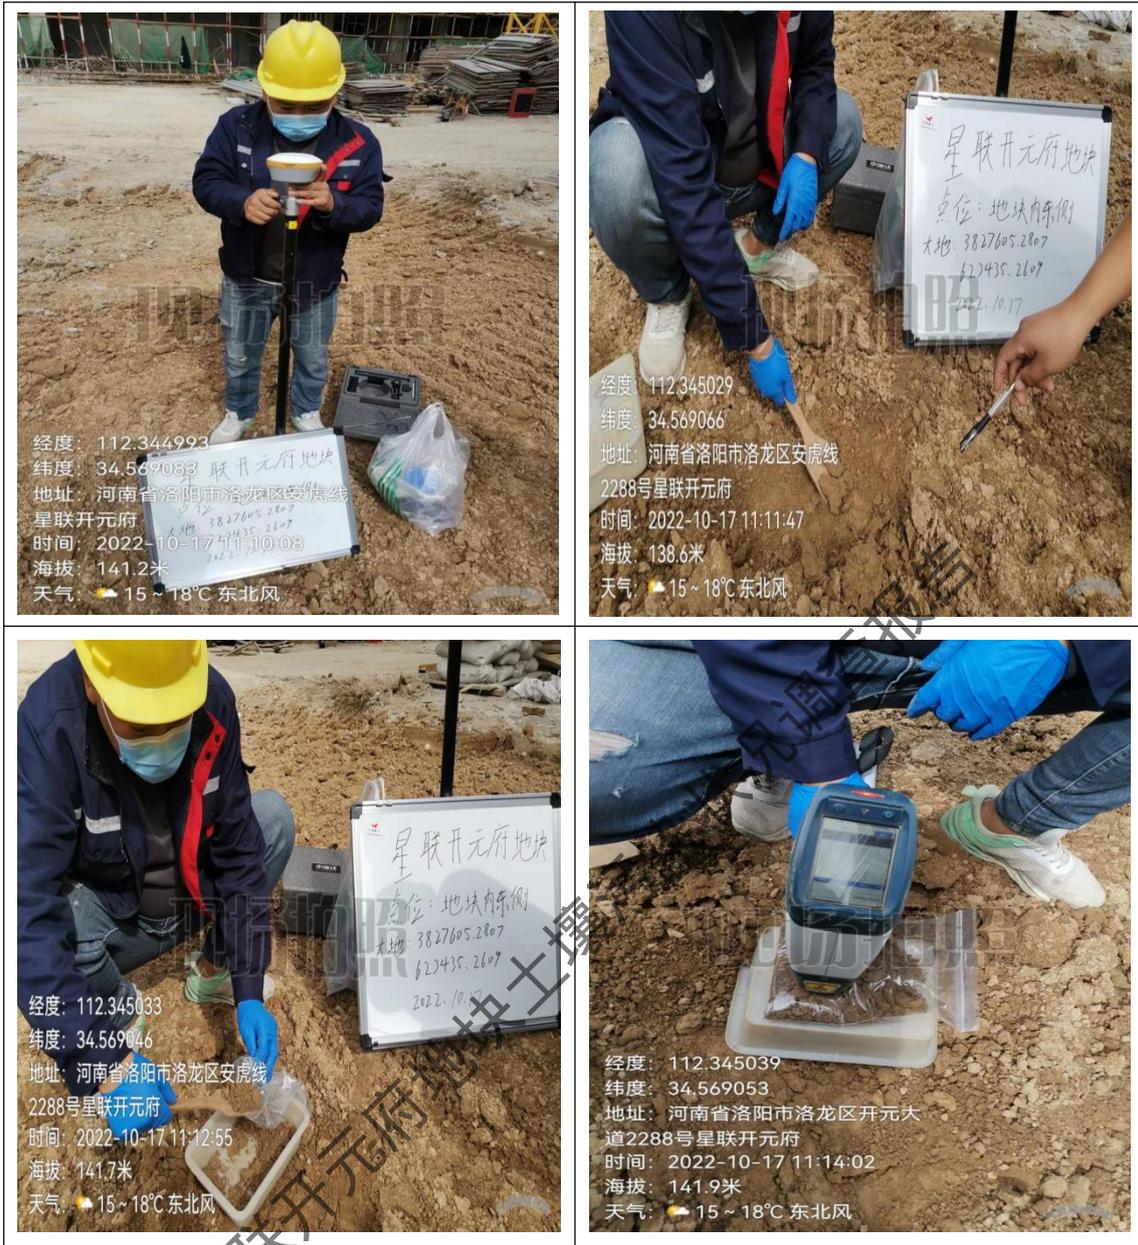
图 5-3 土壤重金属快检采样照片

本调查地块内设置的监测点位土壤中 As、Cd、Cu、Pb、Hg、Ni、TVOC 污染物含量均低于第一类用地的风险筛选值，未发生环境污染事故。
