洛宁明善学校项目地块  
土壤污染状况调查报告（第一阶段）

委托单位：洛宁明善学校

编制单位：洛阳市永青环保工程有限公司

2023 年 2 月

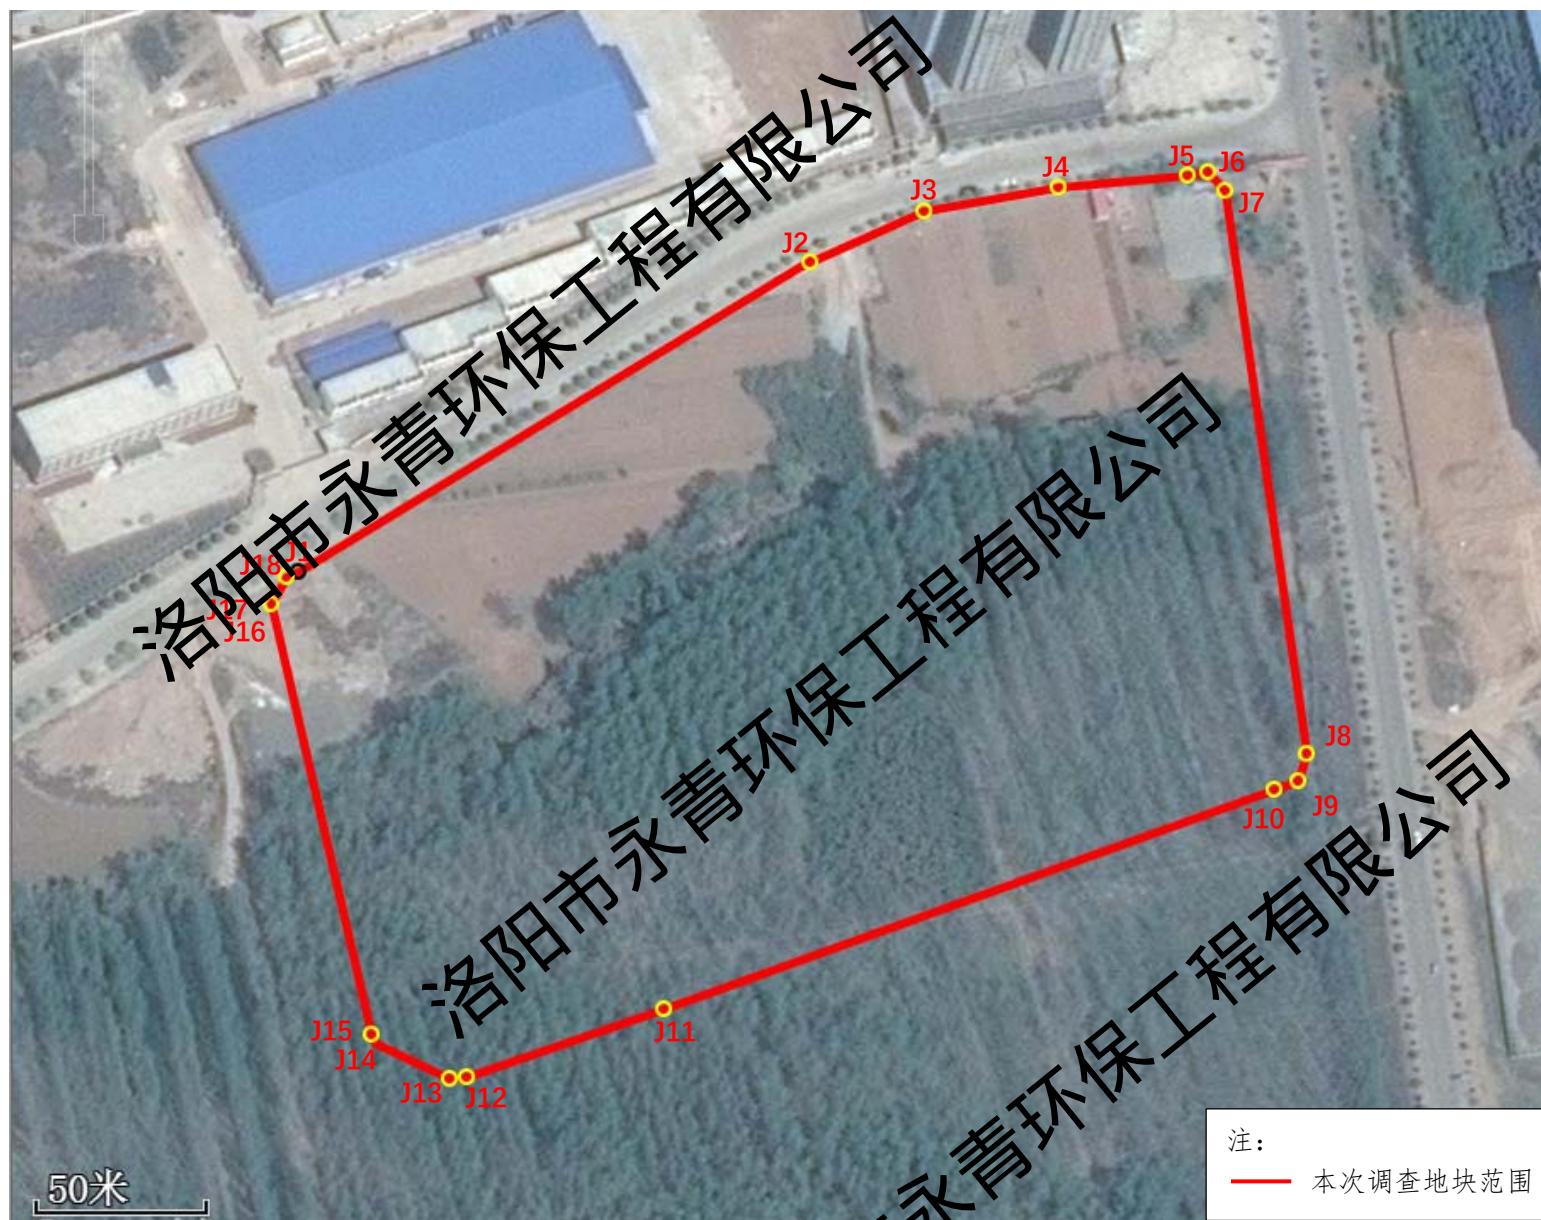
图 2-3 调查地块范围图

福宁大道；东侧为同心路；地块北侧为中扩南路。本次针对该地块范围内及地块周边范围进行调查。调查地块位置见图 2-1，勘测定界图见图 2-2，调查范围见图 2-3，拐点坐标见表 2-1。

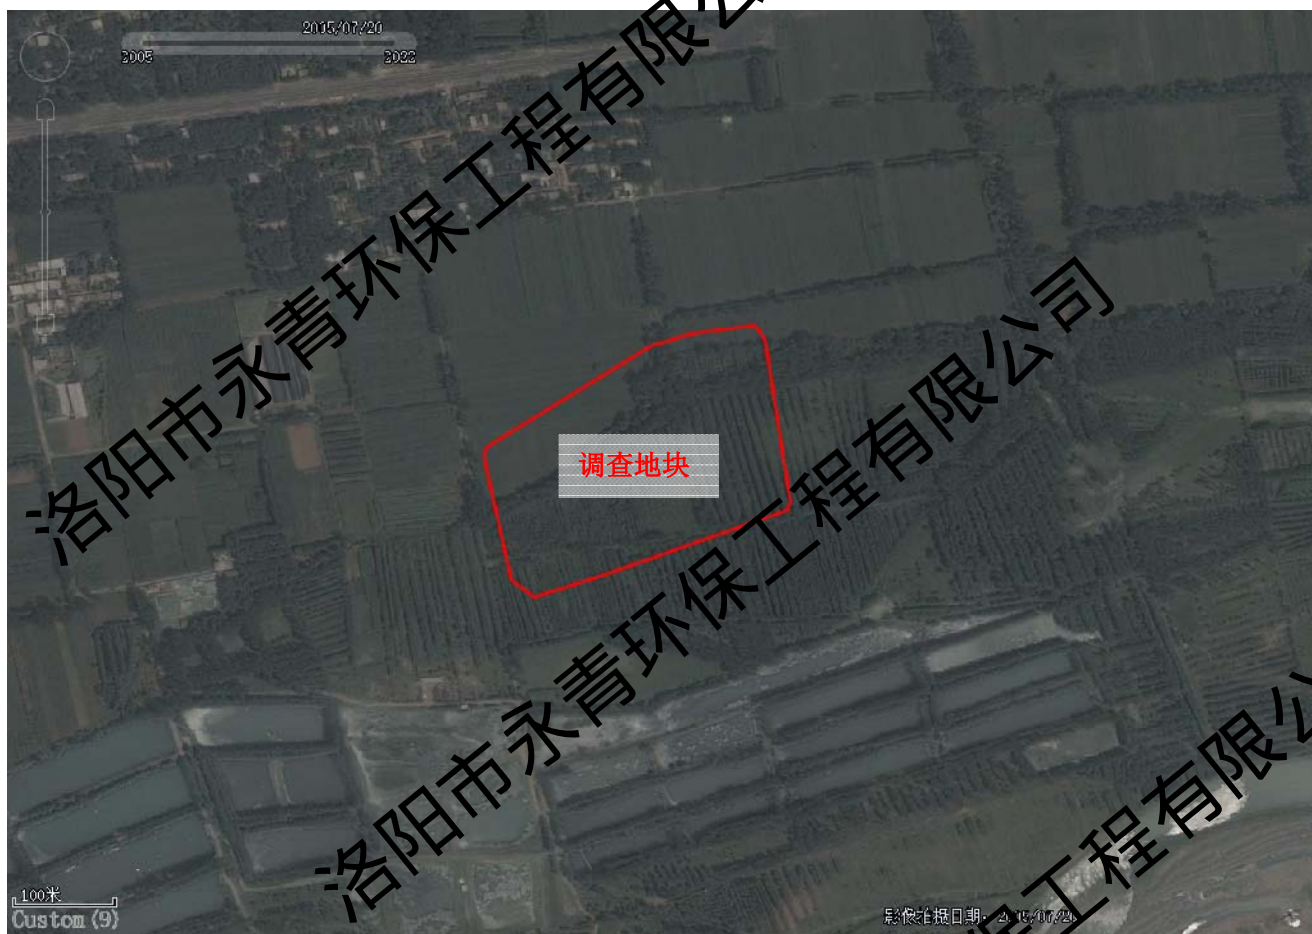
历史影像时间：  
2005 年 7 月 20 日

在人员访谈过程中对该卫星地图历史图片进行了询问调查，获取信息如下：项目区域在 2005 年及之前均为王协村农田和林地，不存在其他生产性企业及其他可能产生污染的企业。

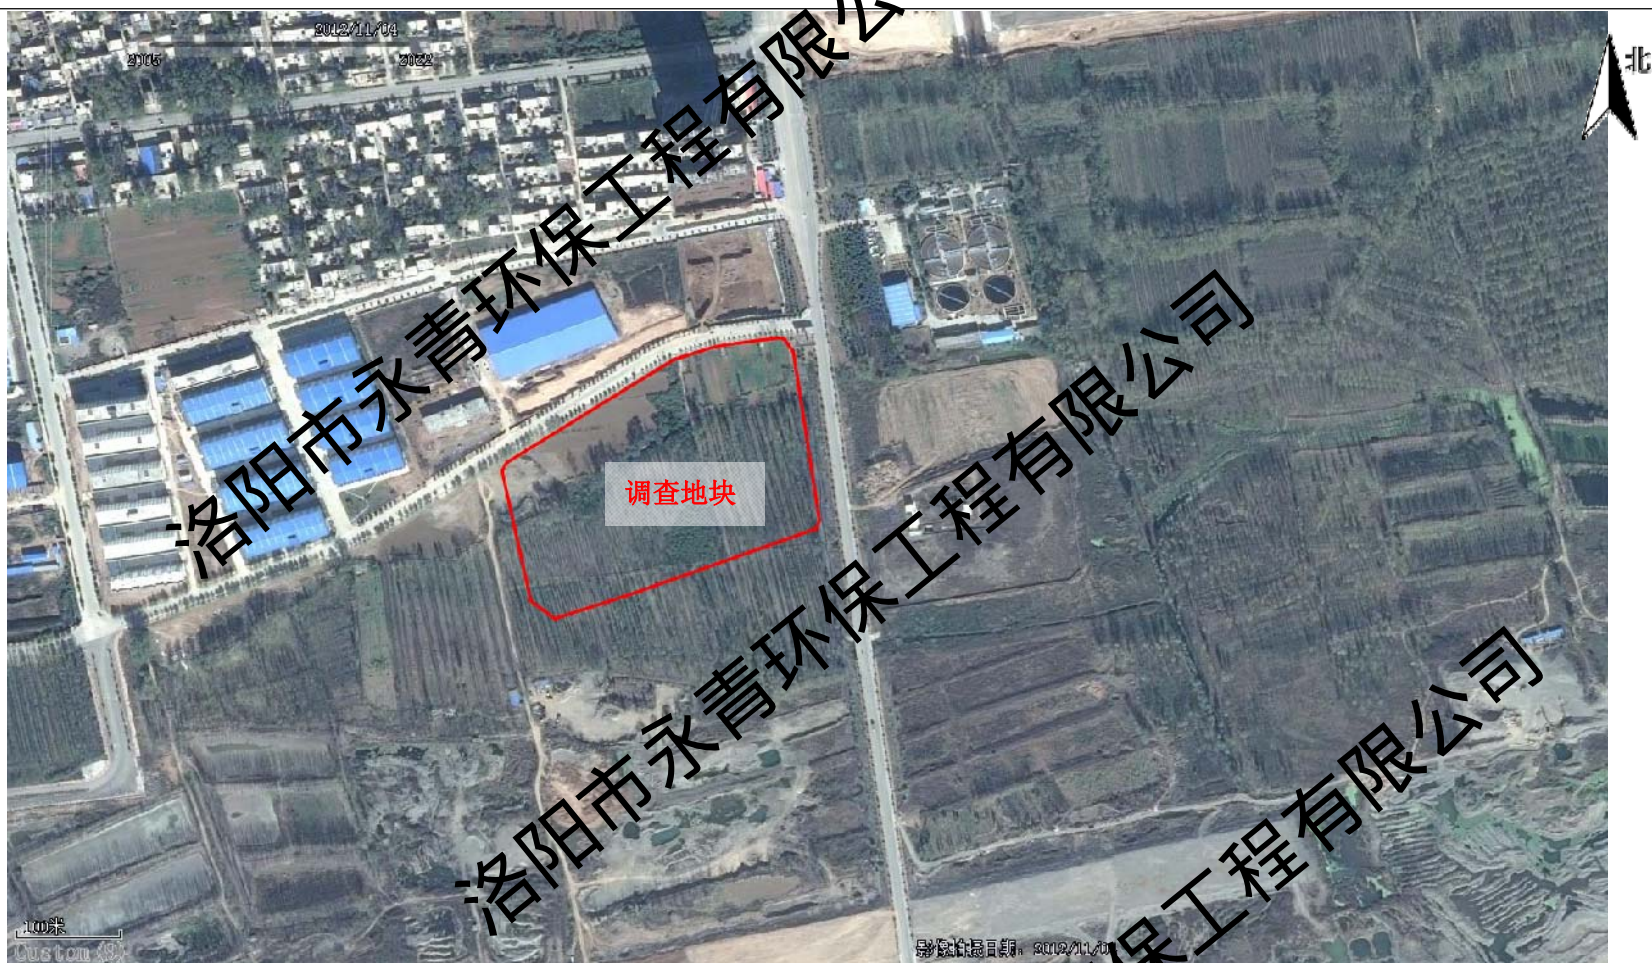
历史影像时间：  
2012 年 11 月 4 日

通过将 2005 年卫星地图历史图片与该历史图片对比分析，并结合人员访谈，在 2005 年~2012 年 11 月时间段内，该地块未有大的变化，仍为王协村农田和林地，不存在其他生产型企业及其他可能产生污染的企业。

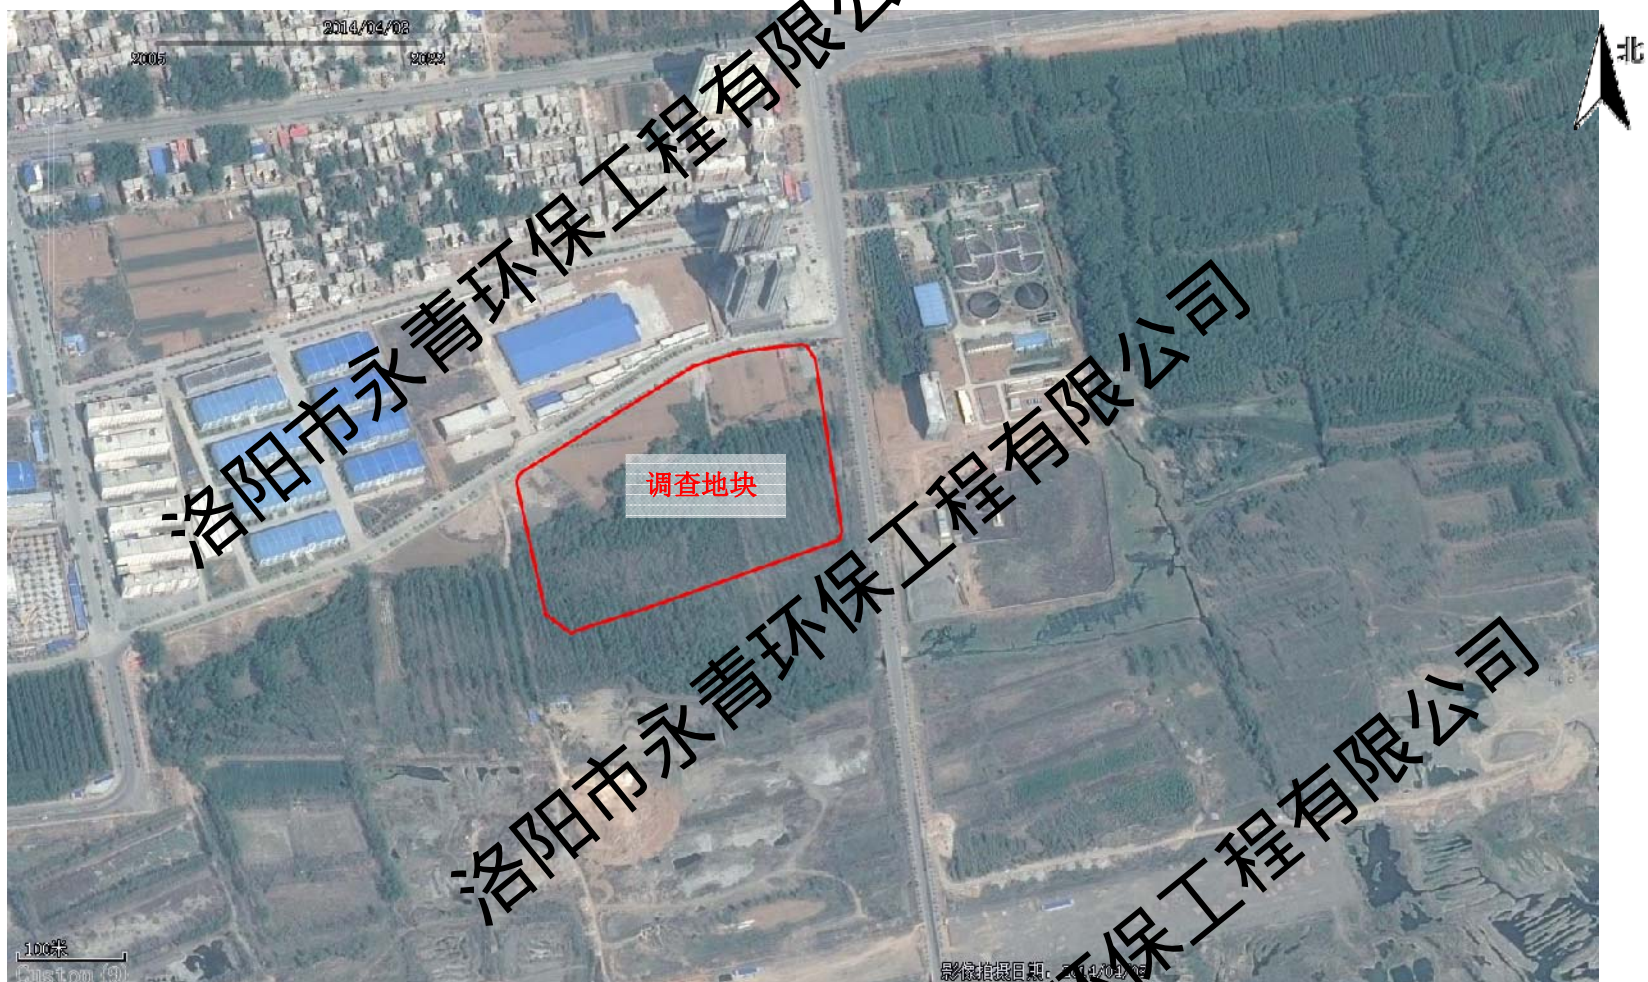
历史影像时间：  
2014年4月8日

通过将2012年卫星地图历史图片与该历史图片对比分析，并结合人员访谈，在2012年11月~2014年4月时间段内，该地块未有大的变化，仍为王协村农田和林地，不存在其他生产性企业及其他可能产生污染的企业。

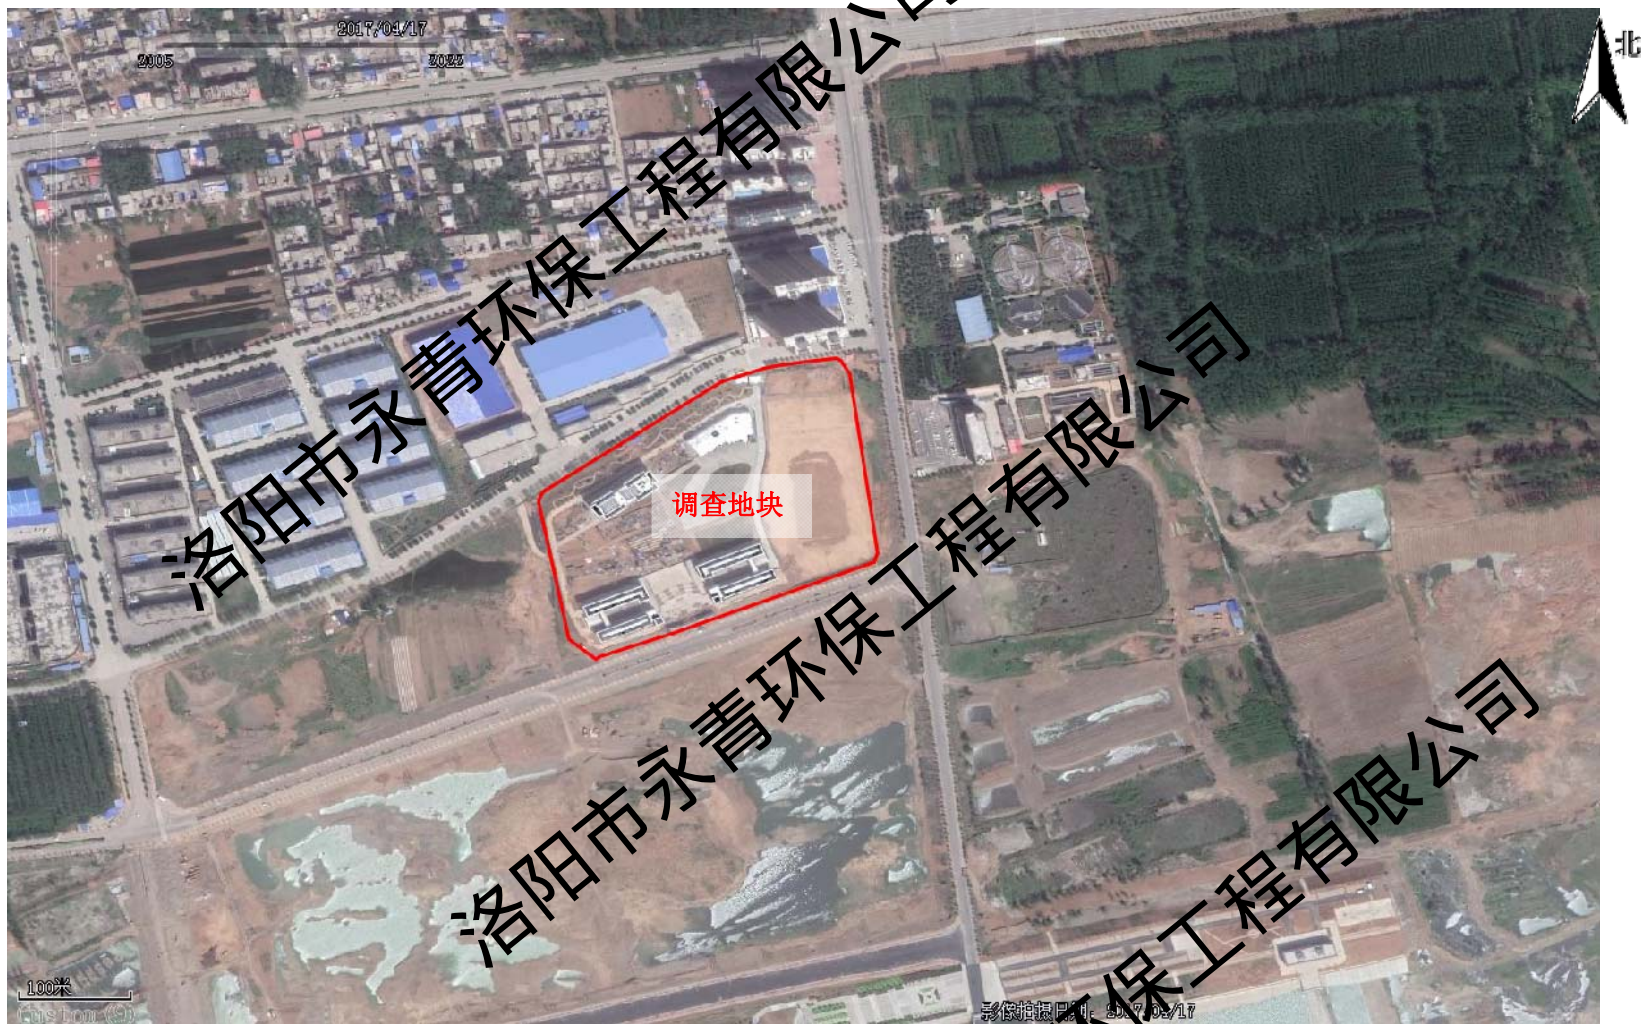
历史影像时间：  
2017 年 4 月 17 日

通过将 2014 年卫星地图历史图片与该历史图片对比分析，并结合人员访谈，2017 年 1 月，该地块设置围挡，期间未发生污染性事故。

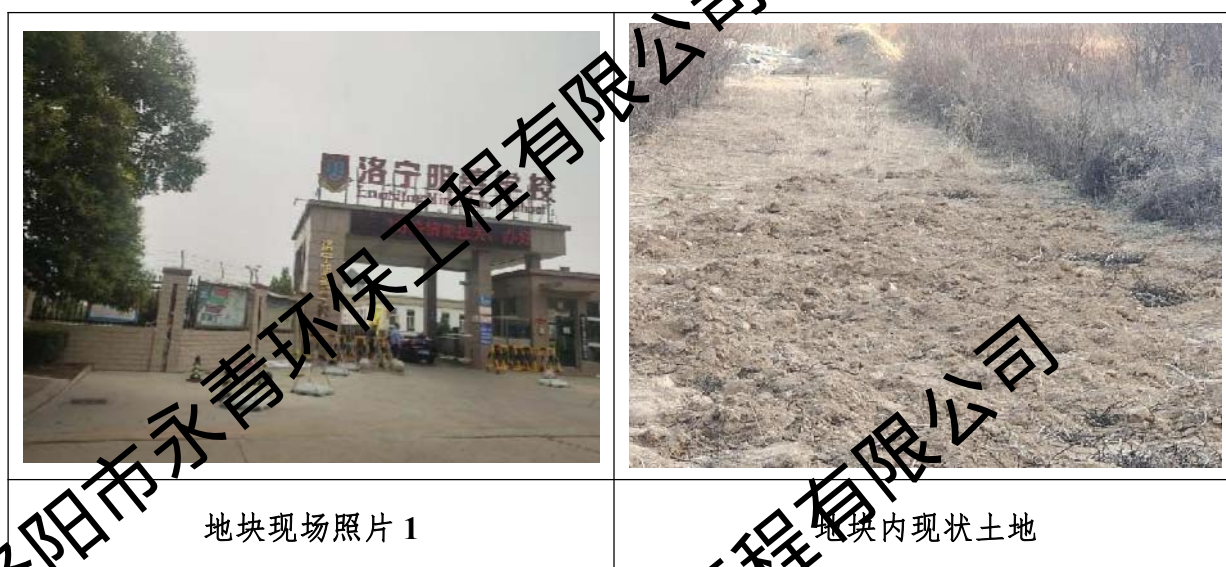
图 3-3 调查地块现状图（拍摄于 2022 年 9 月 22 日）

我公司调查人员实地踏勘时，项目地块已设置围挡。经现场踏勘和走访调查，现状地块内无工业企业、固废堆存场所等排放有毒有害物质的污染源。

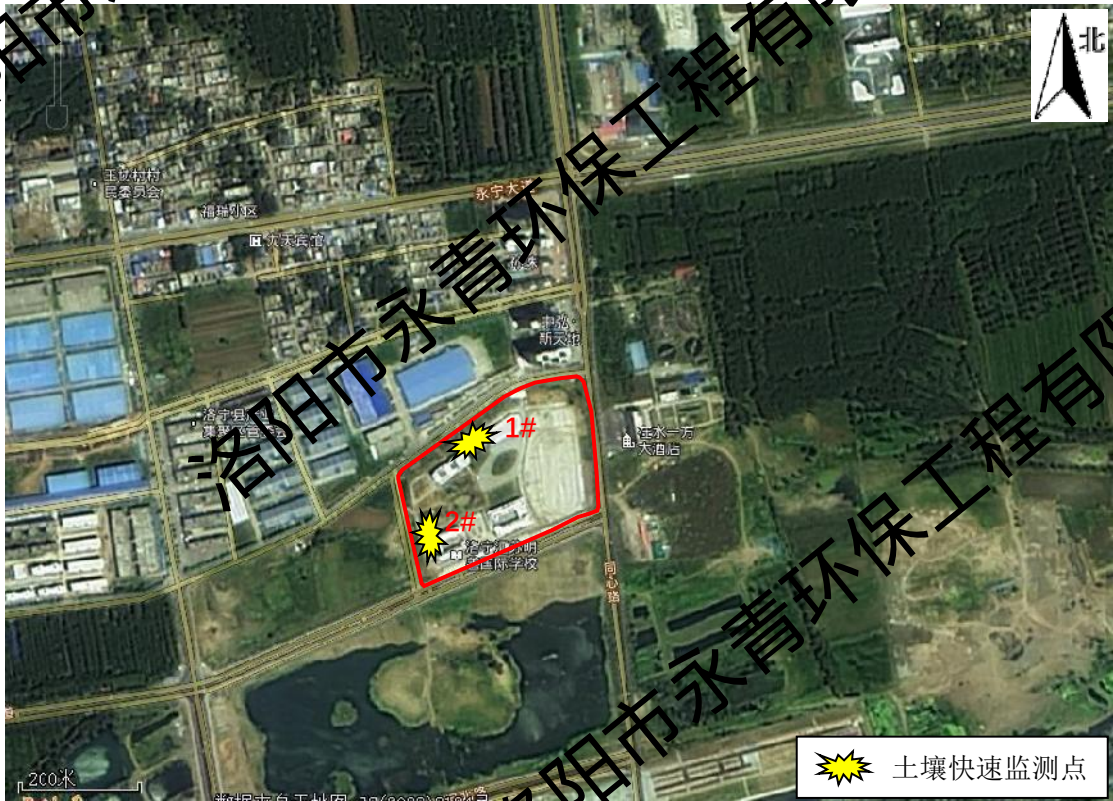
图 3-4 调查地块土壤快速监测点位图

为进一步说明地块内土壤的情况，此次对地块内的土壤进行重金属快检，洛宁明善学校委托洛阳市达峰环境检测有限公司进行重金属快速监测，监测时间为 2022 年 12 月 23 日。本次调查地块范围历史全部为农田，不存在生产性企业，无潜在污染源；地块周边的潜在污染源主要为地块北侧洛宁云鹤食品有限公司和西侧中石油加油站。因此本次监测点位的布设采用专业判断布点法，共设置 2 个监测点位，1#点位在靠近洛宁云鹤食品有限公司的地块北侧，2#点位在靠近中石油加油站的地块西侧。快检数据显示该地块重金属未出现超标的情况，具体快速监测结果见下表。

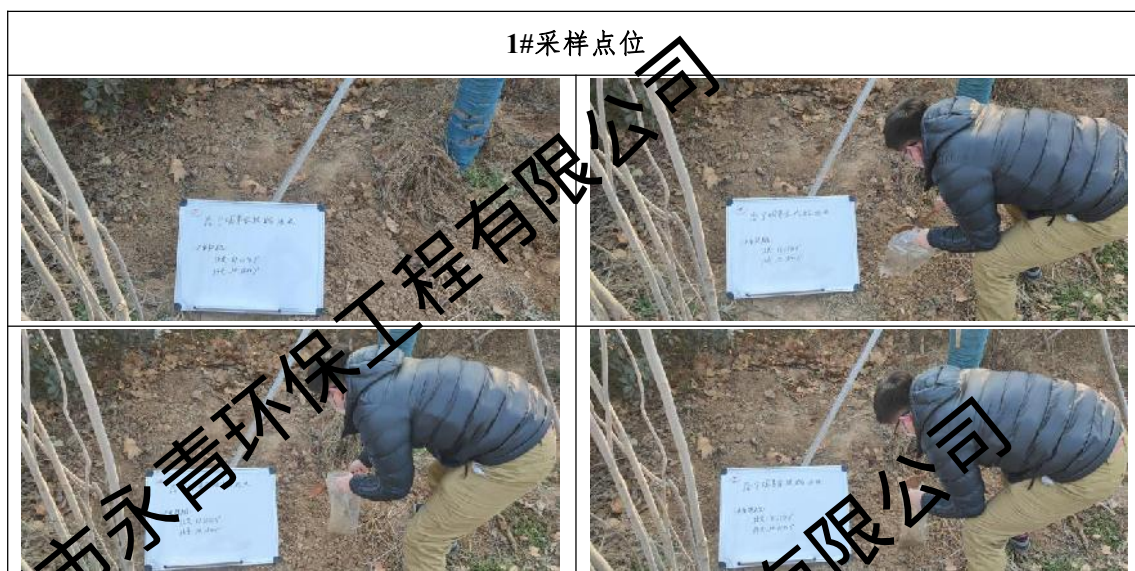
图 3-5 土壤快检采样照片 (1#点位)

| 点位名称 | 采样深度 | XRF 读数 | | | | | |
|---|---|---|---|---|---|---|---|
| 地块内北侧 1# | 0-0.5m | 8 | ND | 23 | 41 | ND | 50 |

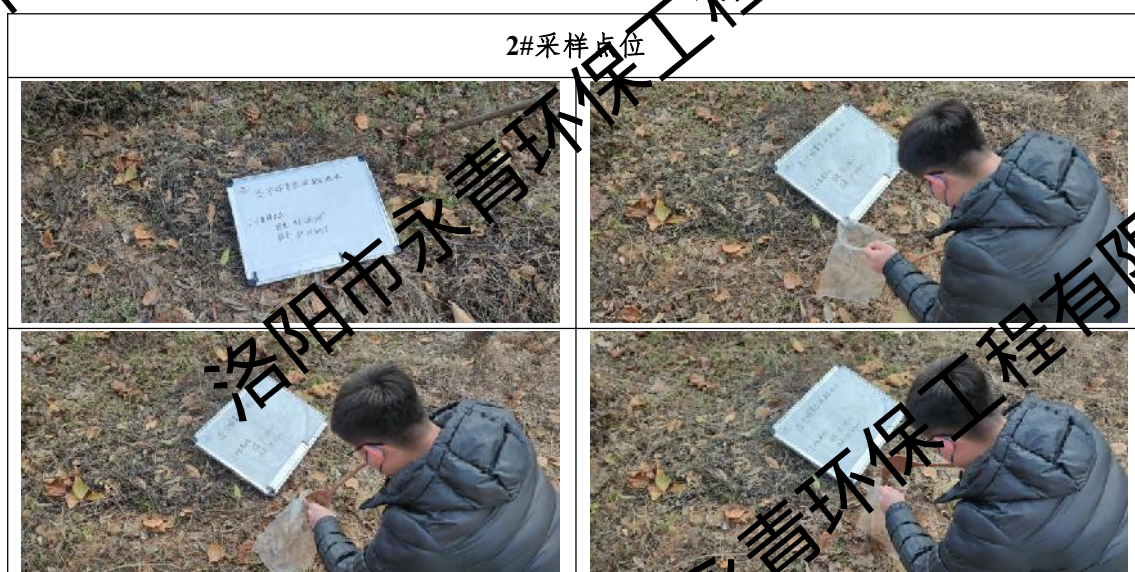
图 3-6 土壤快检采样照片 (2#点位)

| 点位名称 | 采样深度 | XRF 读数 | | | | | |
|---|---|---|---|---|---|---|---|
| 地块内西侧 2# | 0-0.5m | 11 | ND | 23 | 36 | ND | 42 |

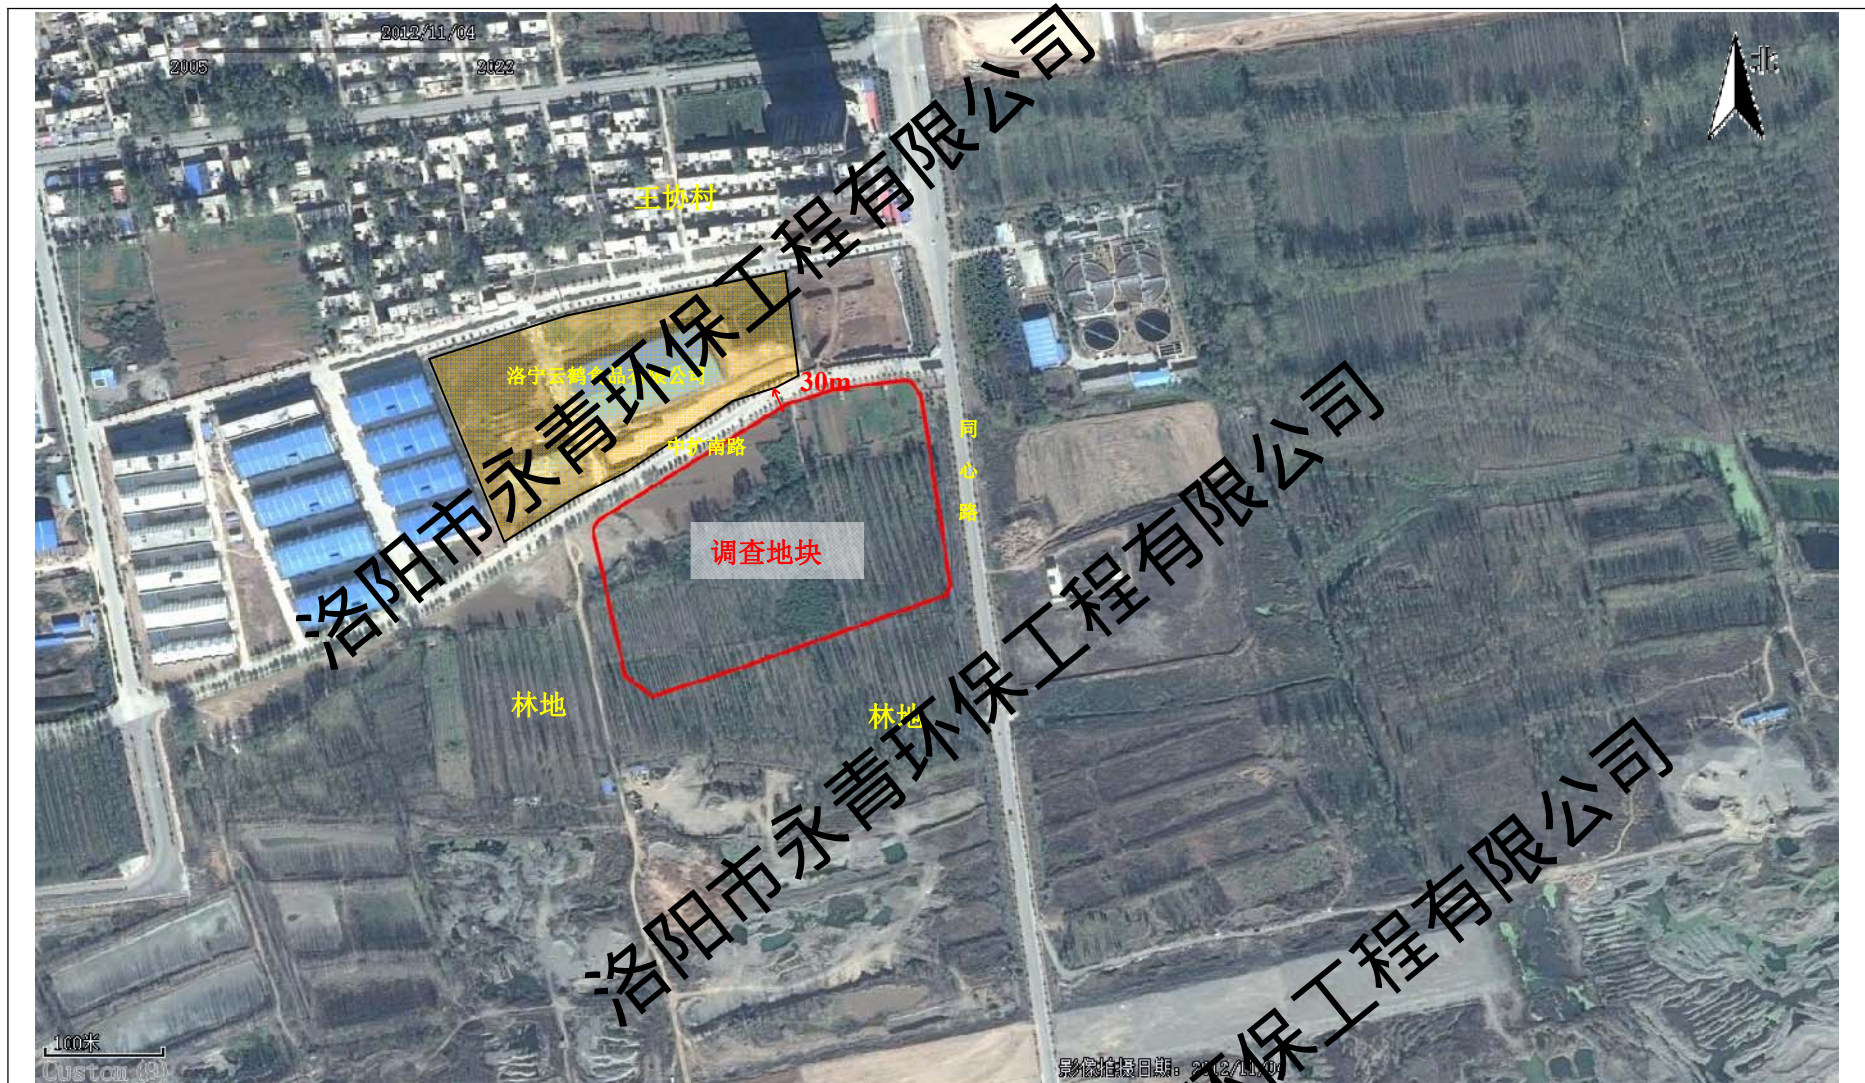
历史影像时间：  
2012年11月4日

通过将2006年卫星地图历史图片与该历史图片对比分析，并结合人员访谈，在2006年1月~2012年11月时间段内，地块南侧和西侧仍为王协村农田和林地，东侧建设了同心路，北侧建设了中扩南路，隔路开工建设洛宁云鹤食品有限公司，项目周边区域潜在的污染源主要为洛宁云鹤食品有限公司产生的污染。

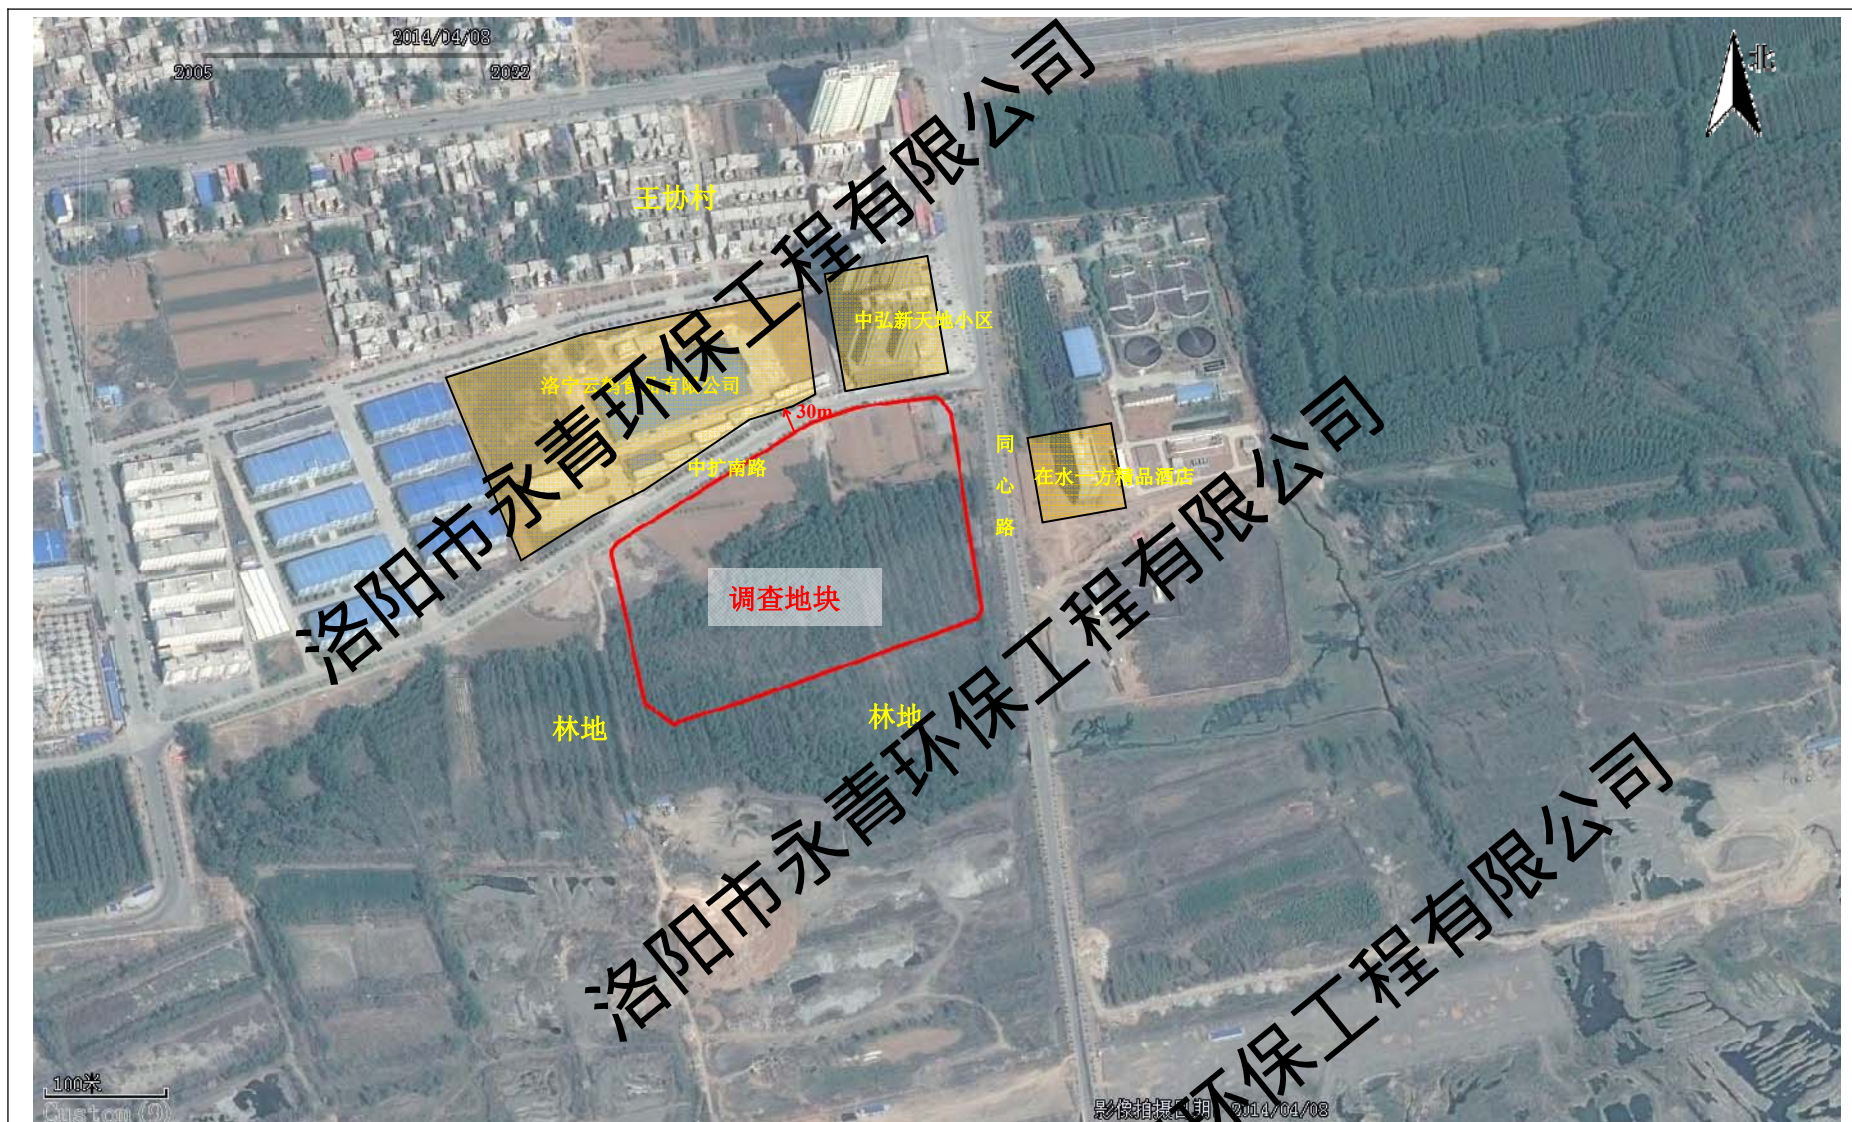
历史影像时间：  
2014 年 4 月 8 日

通过将 2012 年卫星地图历史图片与该历史图片对比分析，并结合人员访谈，在 2012 年 11 月~2014 年 4 月时间段内，地块北侧隔中弘南路中弘新天地小区建设完成，周边其他区域未有大的变化，项目周边区域潜在的污染源主要为洛宁云鹤食品有限公司产生的污染。

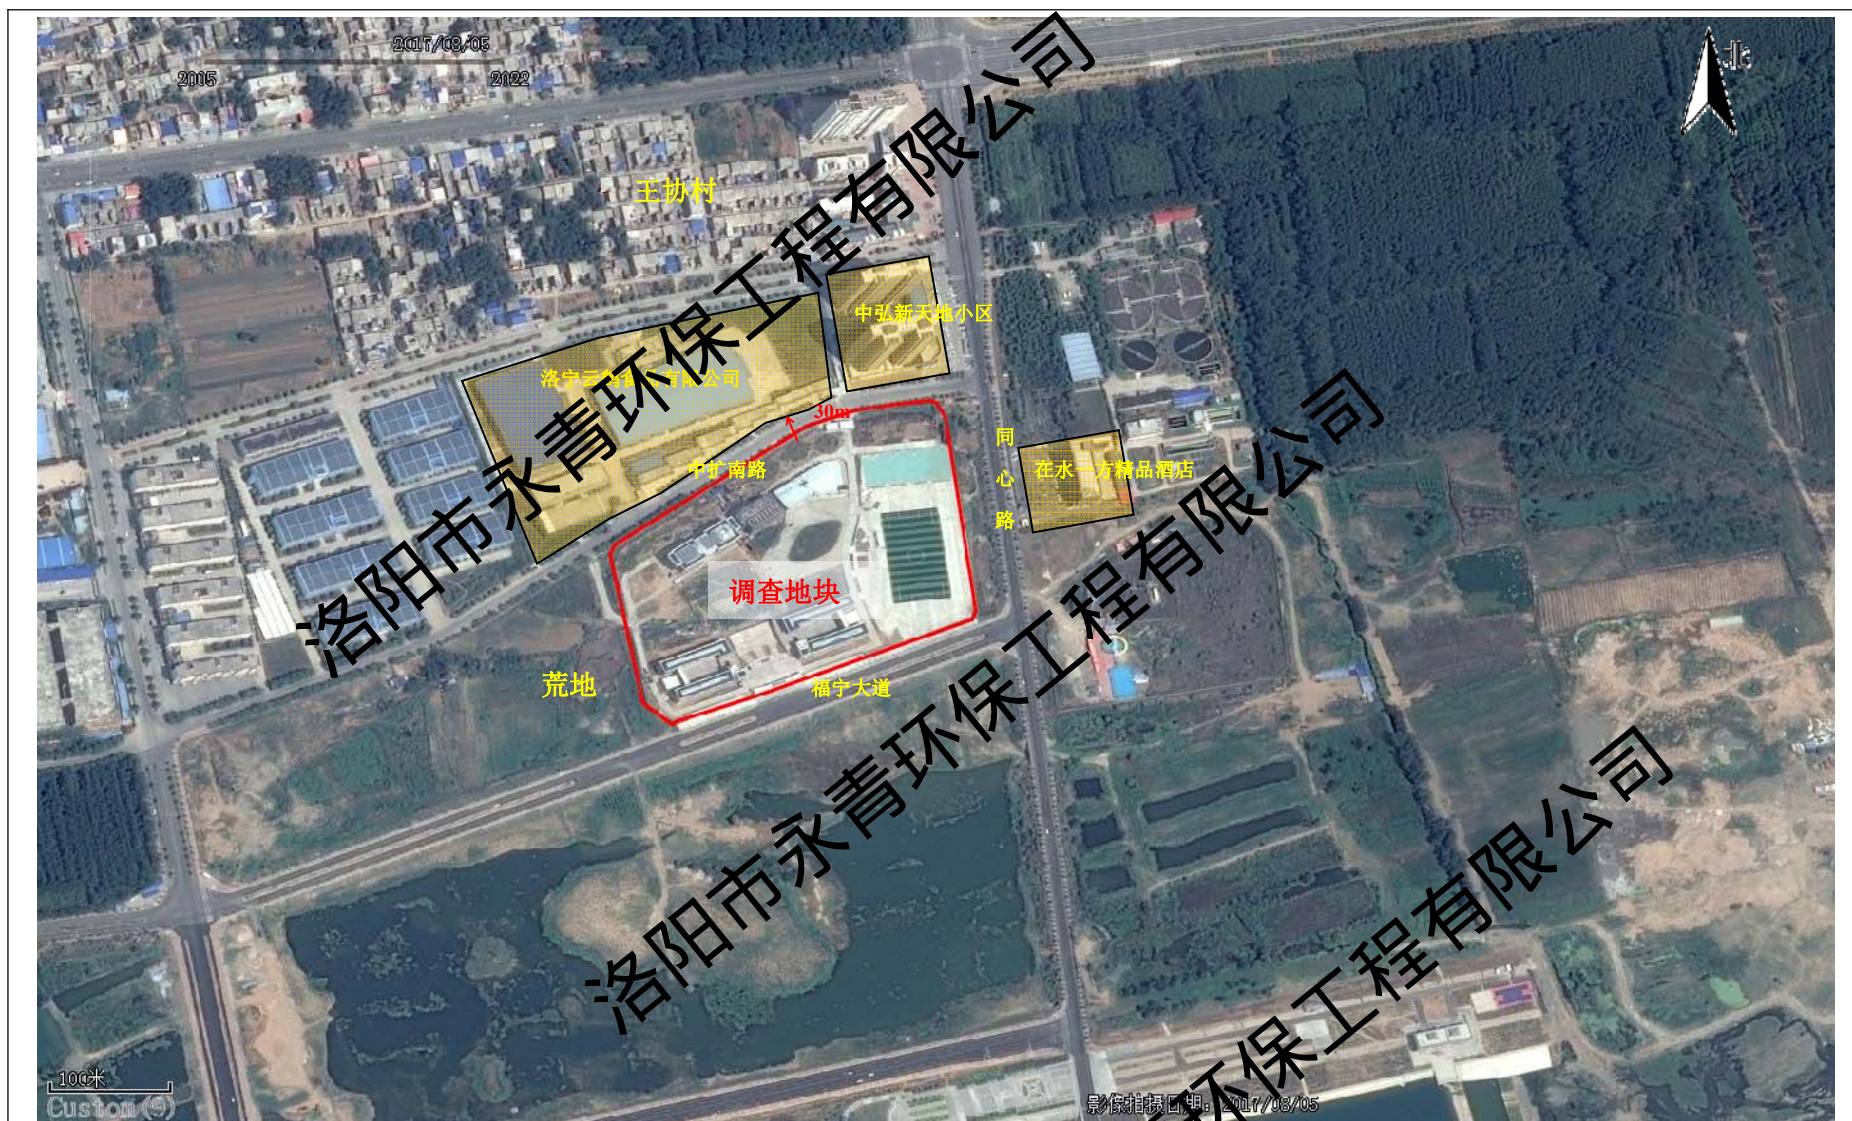
历史影像时间：  
2017 年 8 月 5 日

通过将 2014 年 4 月卫星地图历史图片与该历史图片对比分析，并结合人员访谈，在 2014 年 4 月至 2017 年 8 月时间段内，项目地块设置围挡，地块南侧建设了福宁大道，地块西侧成荒地，周边其他区域未有大的变化，项目周边区域潜在的污染源主要为洛宁云鹤食品有限公司产生的污染。

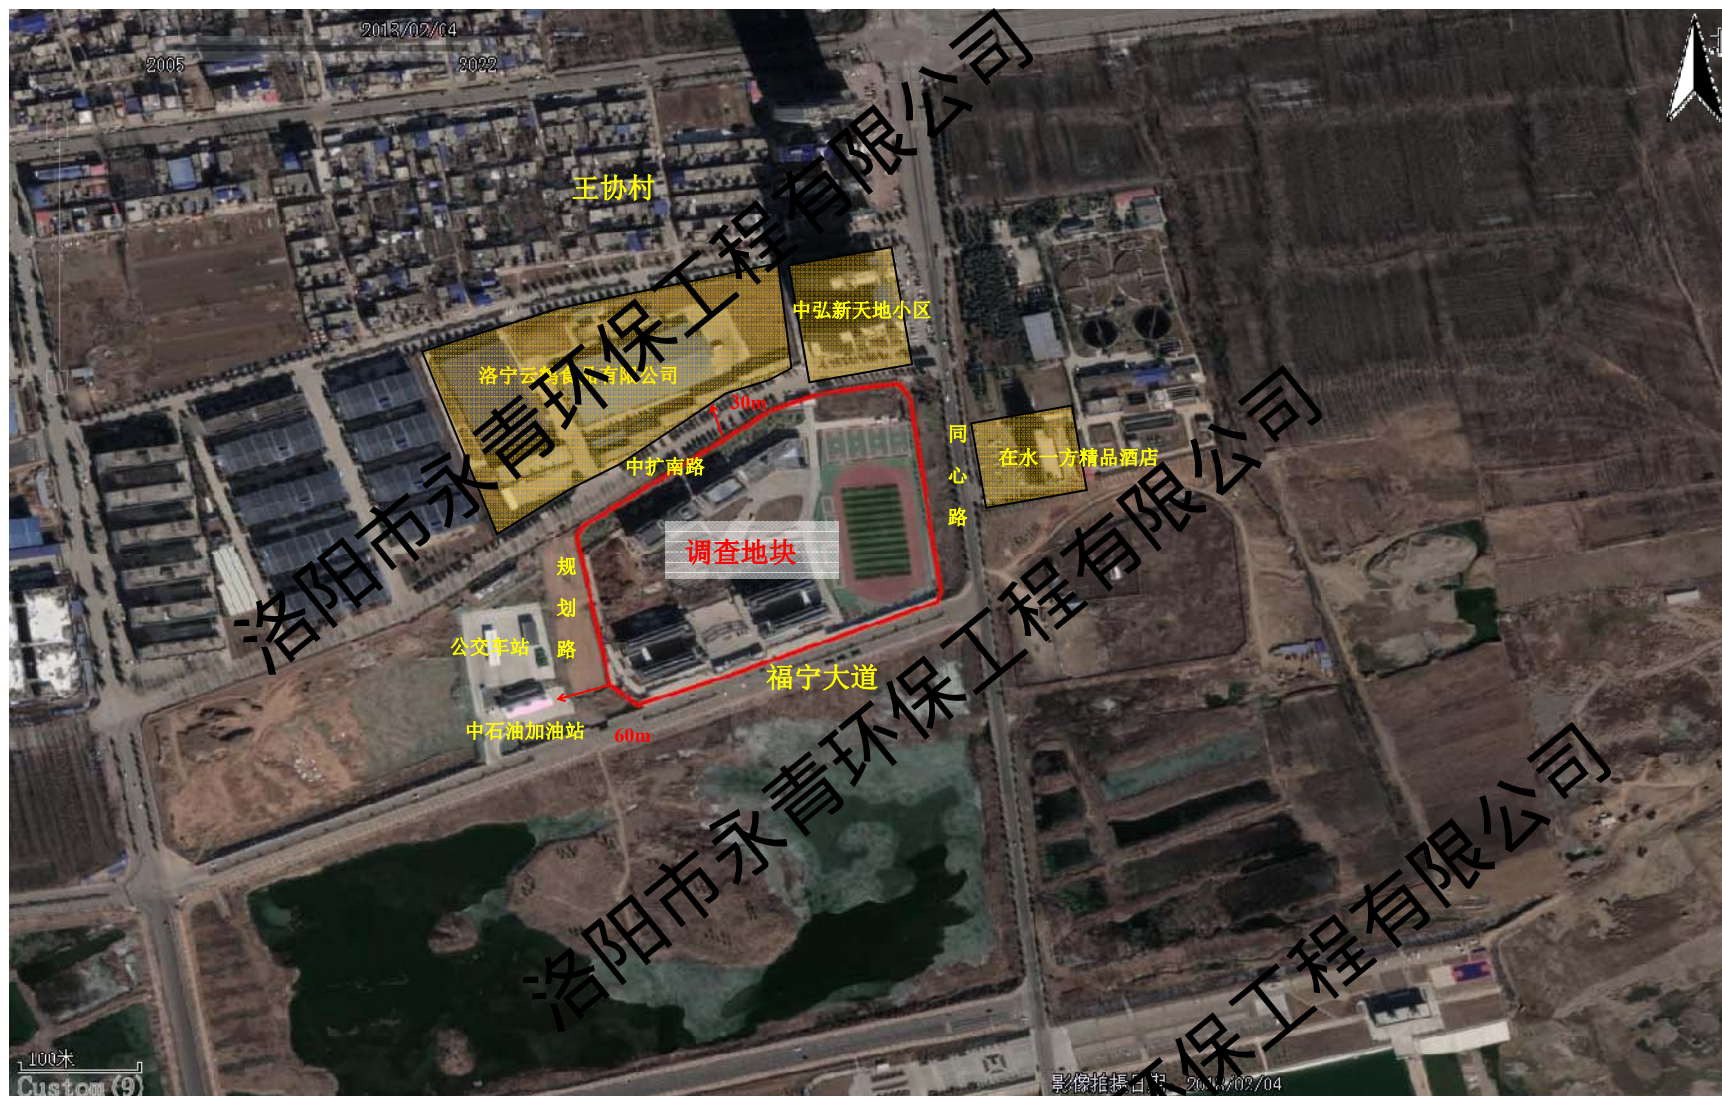
历史影像时间：  
2018年2月4日

通过将2017年8月卫星地图历史图片与该历史图片对比分析，并结合人员访谈，在2017年8月至2018年2月时间段内，地块西侧开工建设规划路，隔路建成公交车站和中石油加油站，周边其他区域未有大的变化，项目周边区域潜在的污染源主要为洛宁云鹤食品有限公司、中石油加油站产生的污染。

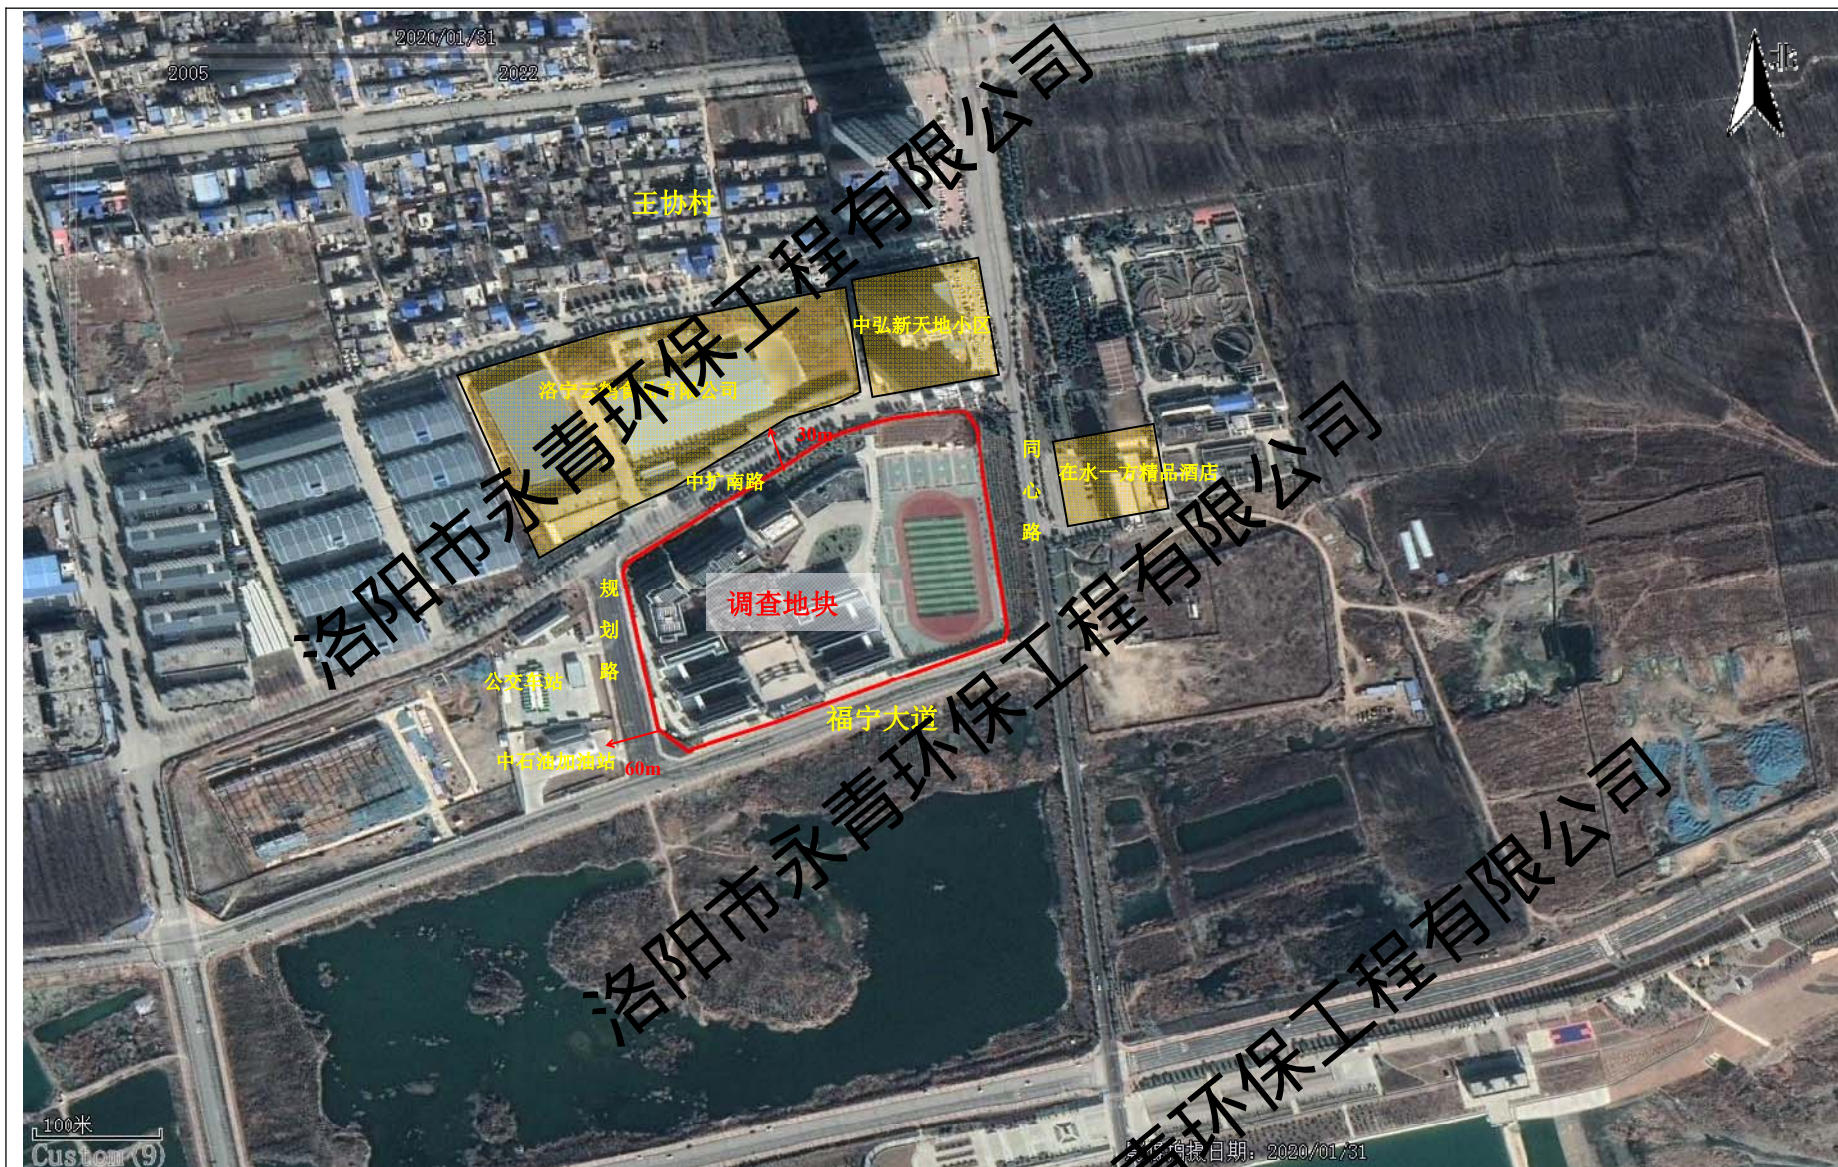
历史影像时间：  
2020年1月31日

通过将2018年2月卫星地图历史图片与该历史图片对比分析，并结合人员访谈，在2018年2月至2020年1月时间段内，地块西侧规划路建设完成，周边其他区域未有很大的变化，项目周边区域潜在的污染源主要为洛宁云鹤食品有限公司、中石油加油站产生的污染。
