洛宁明善学校项目地块  
土壤污染状况调查报告（第一阶段）

委托单位：洛宁明善学校

编制单位：洛阳市永青环保工程有限公司

2023 年 2 月

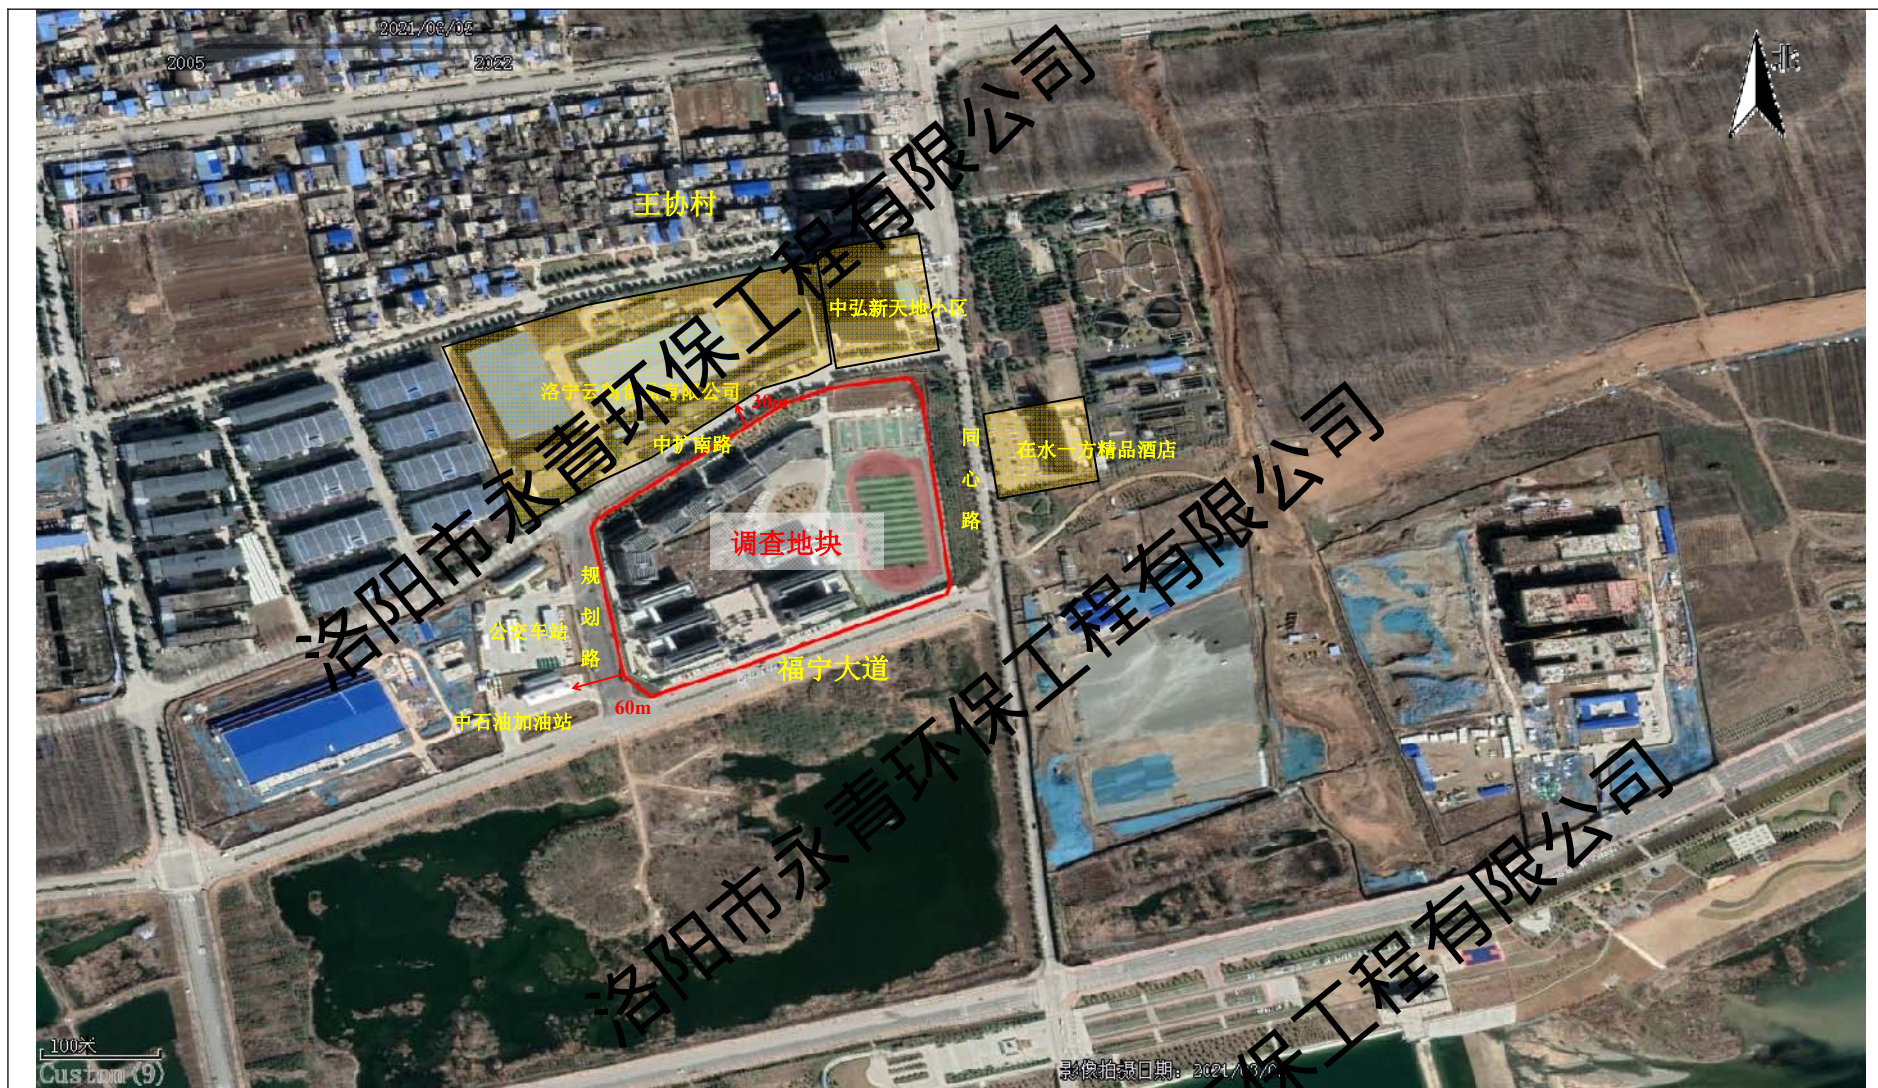
历史影像时间：2021 年 3 月 2 日

通过将 2020 年 1 月卫星地图历史图片与该历史图片对比分析，并结合人员访谈，在 2020 年 1 月至 2021 年 3 月时间段内，地块周边其他区域未有大的变化，项目周边区域潜在的污染源主要为洛宁云鹤食品有限公司、中石油加油站产生的污染。
