豫西公共卫生中心（万安山医院）一期项目

地块土壤污染状况调查报告

编制单位：河南松青环保科技有限公司

2023年4月

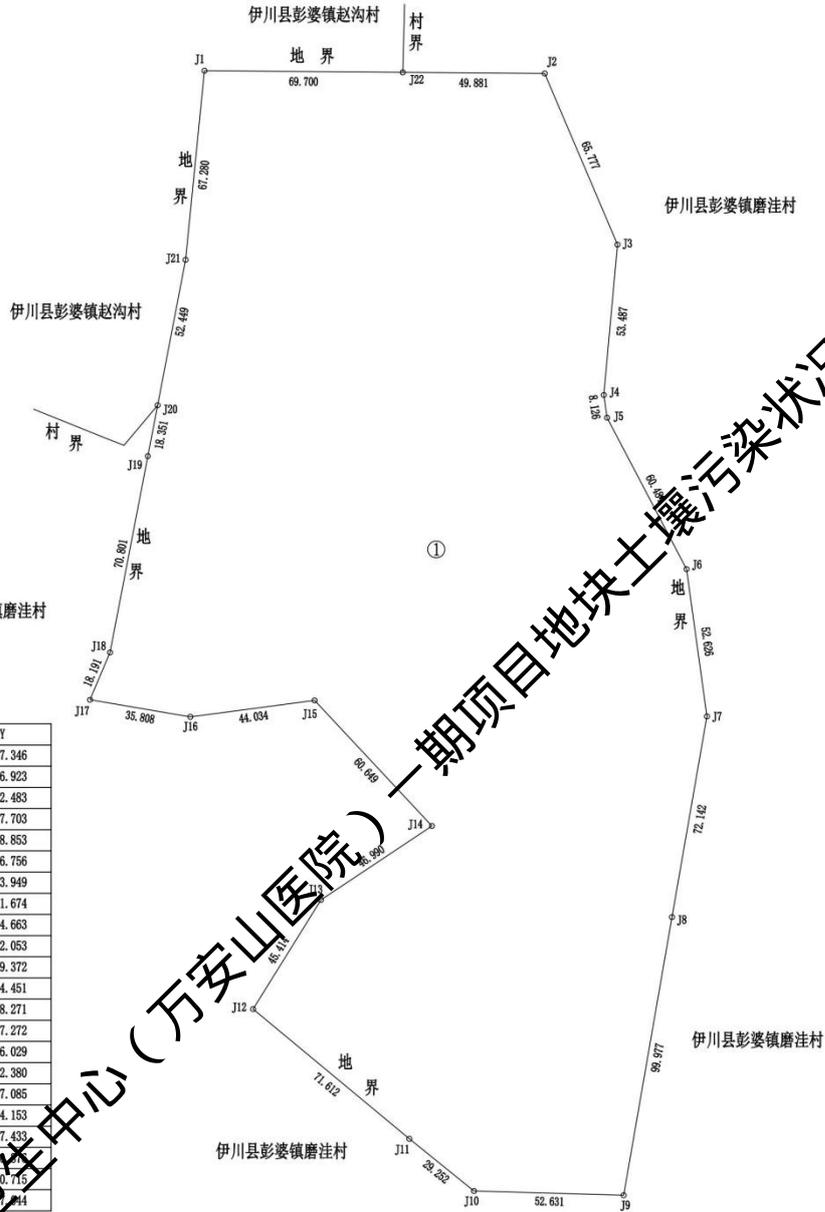
图 2-2 地块勘测定界图

豫西公共卫生中心(万安山医院)一期项目用地坐标图

注: 本图采用80洛阳独立坐标系。

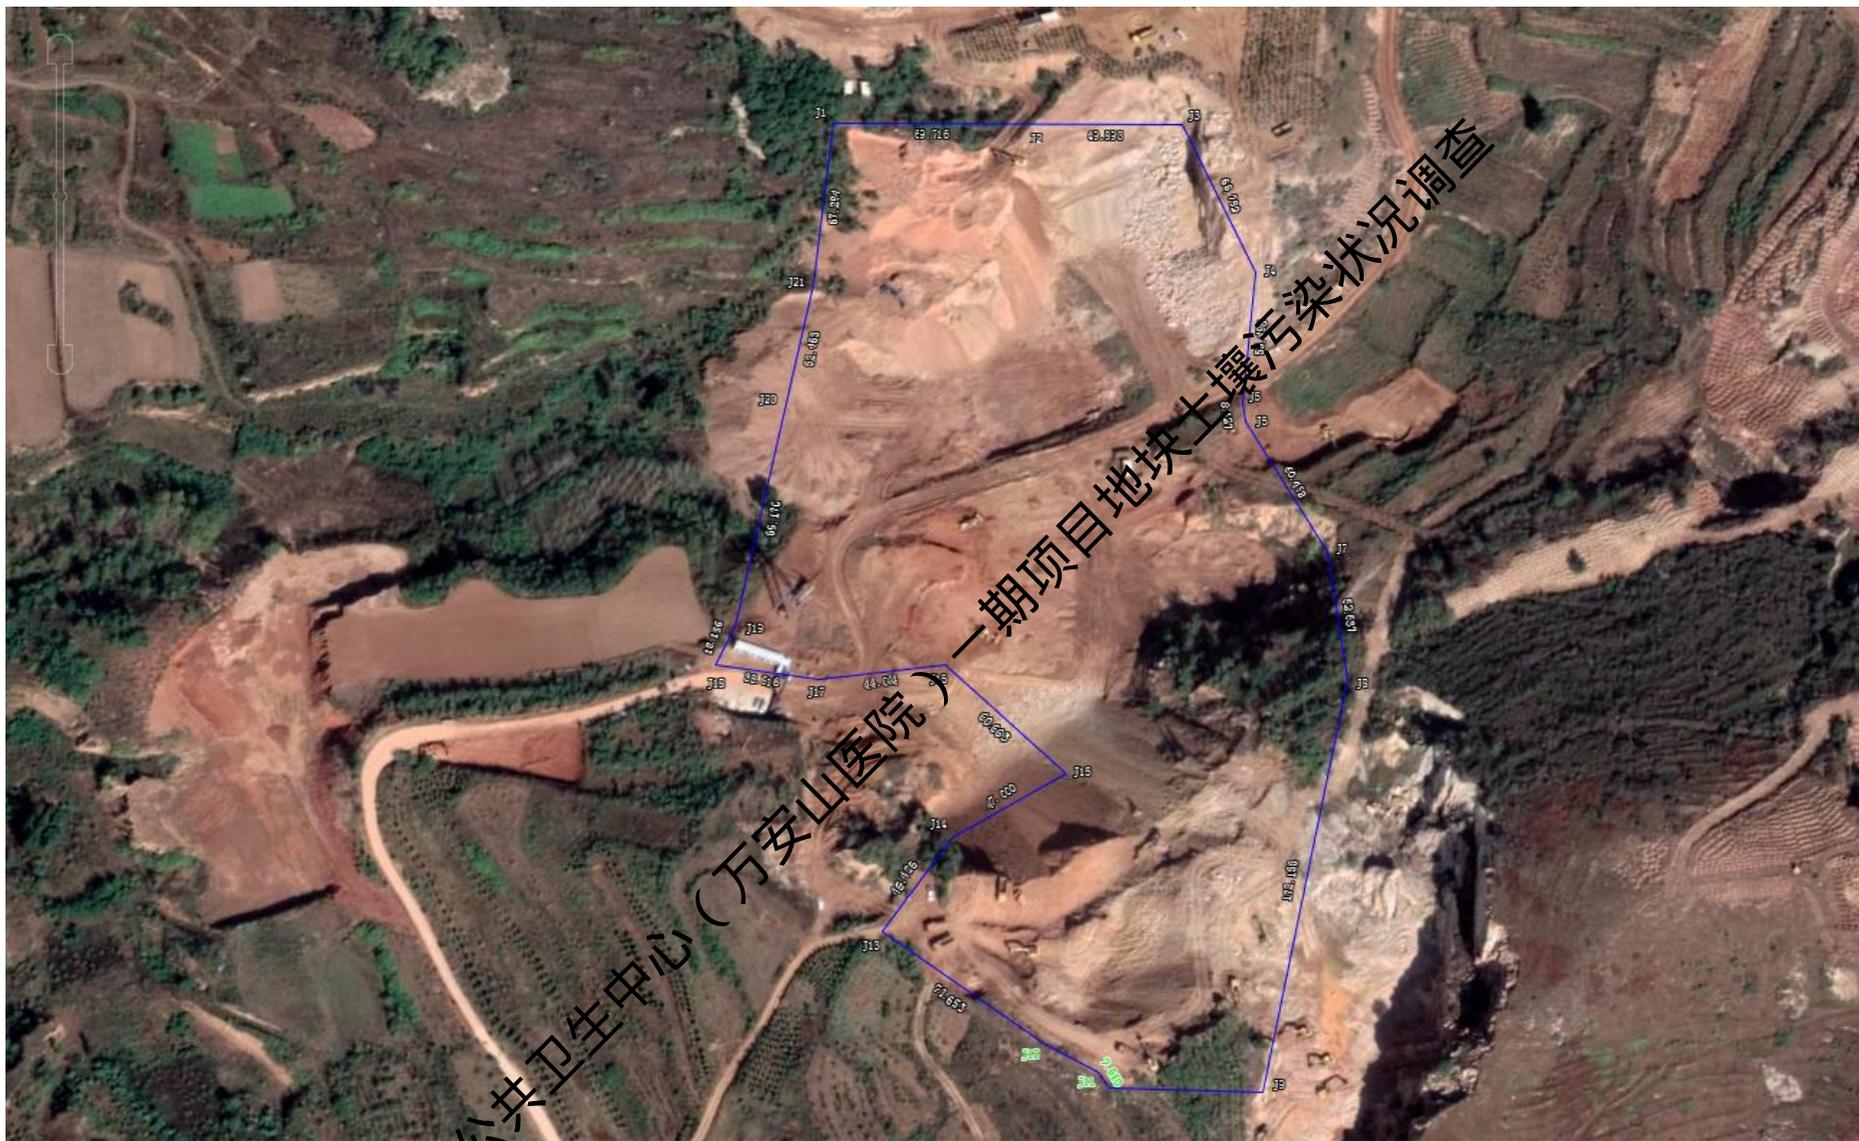
图 2-3 调查地块范围图

注：
—— 本次调查地块范围

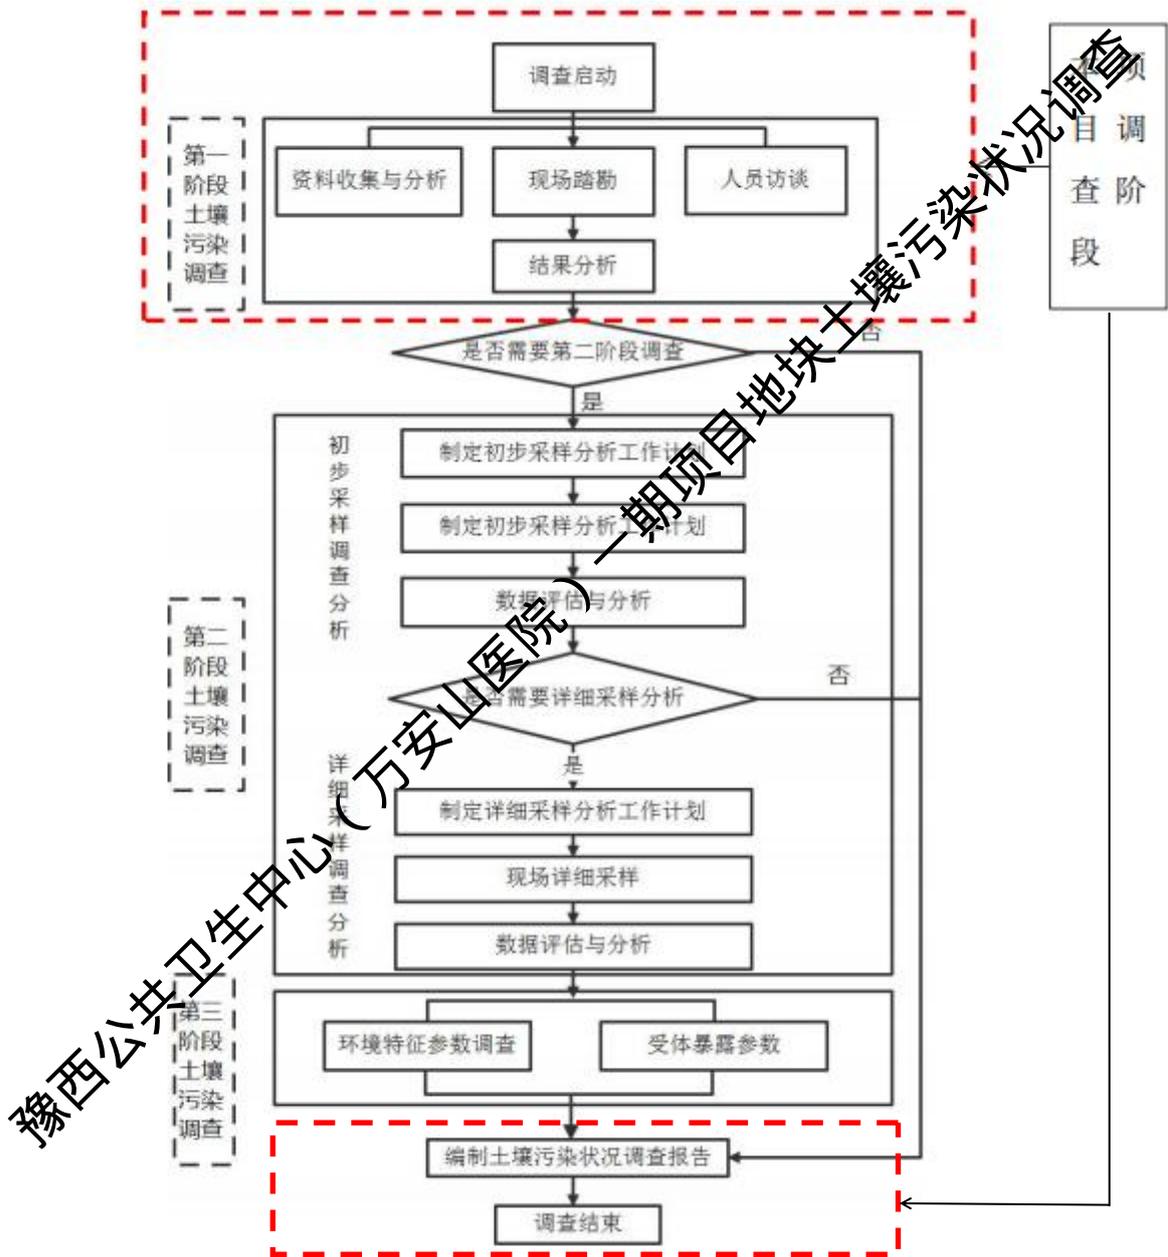
图 2-4 土壤污染状况调查的工作内容与程序

技术路线见图 2-4（红线框内为本次工作内容）。

第一阶段调查以资料收集与分析、现场踏勘和人员访谈为主，了解场地当前和历史主要行业生产情况、污染物产生及处理情况。第一

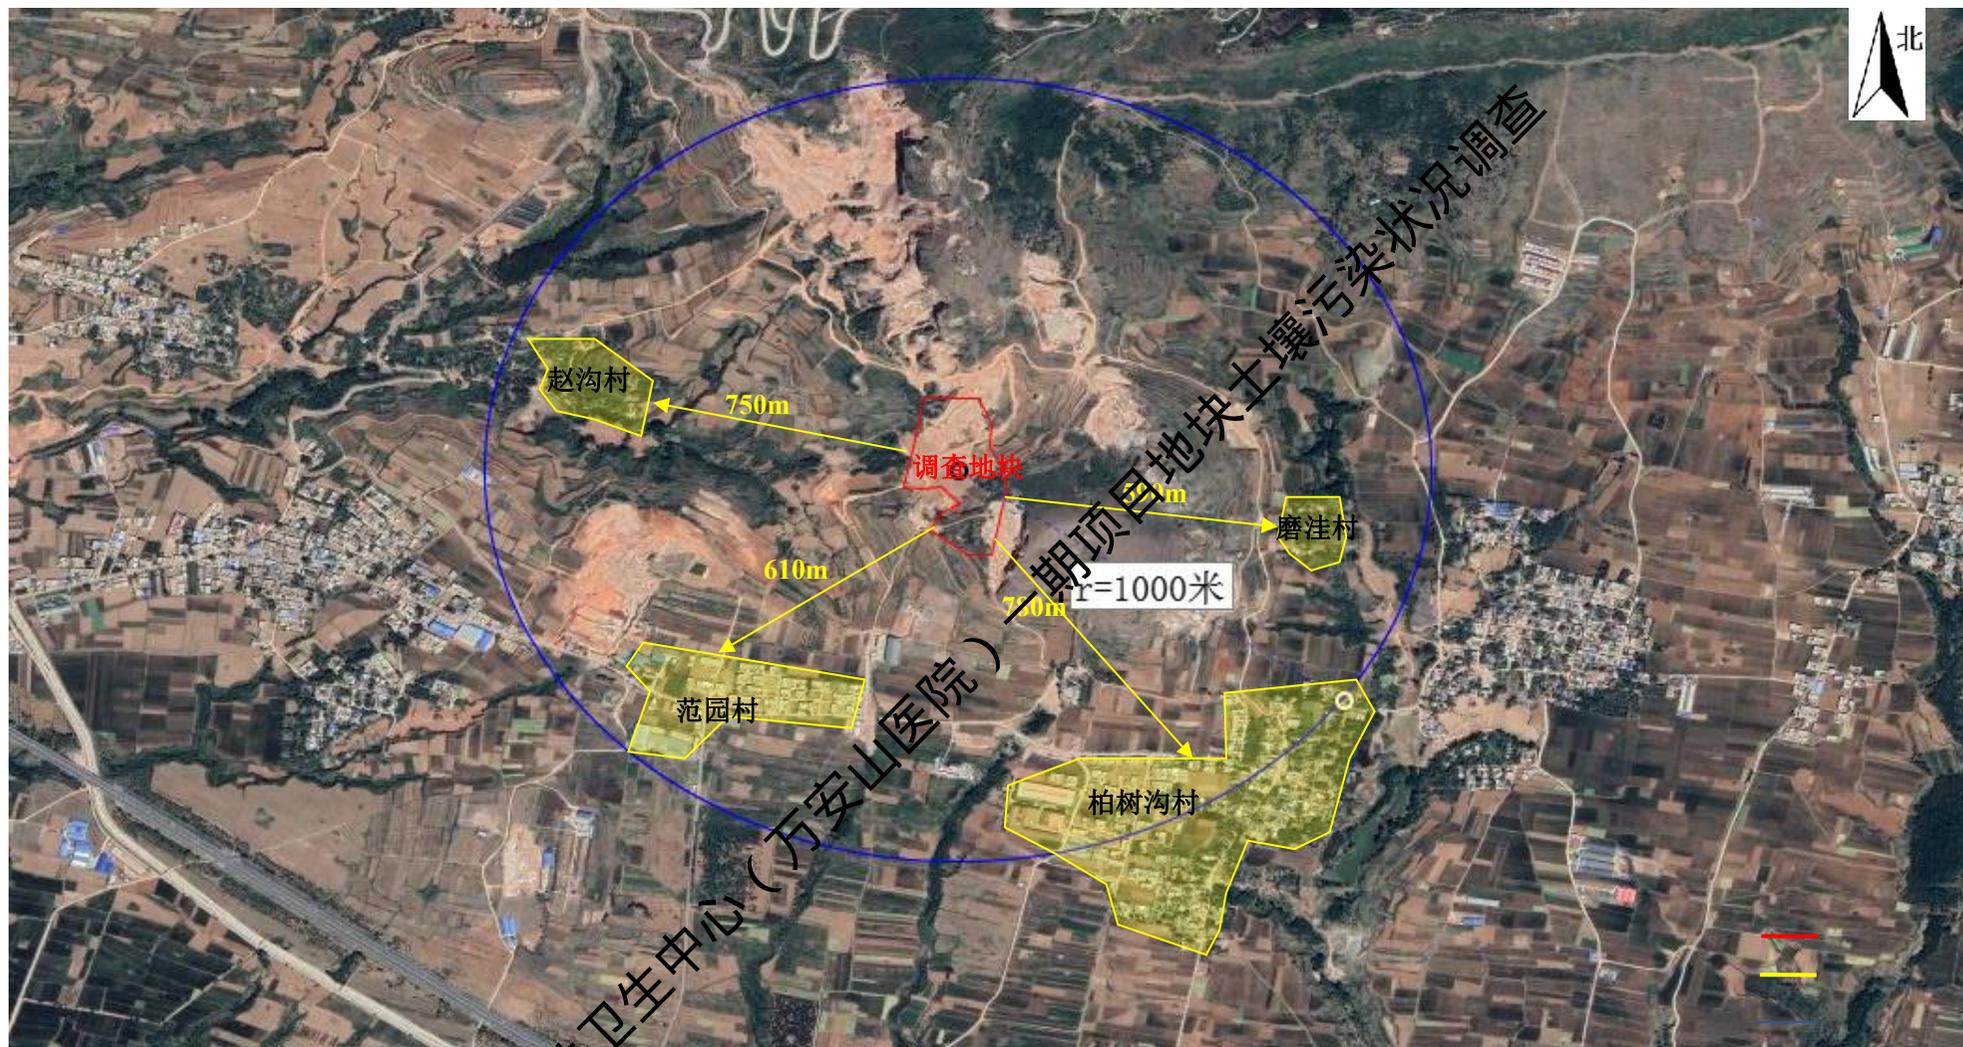
图 3-1 调查地块周边 1000m 范围内敏感目标分布图

根据调查地块周边环境的现场踏勘，调查地块周边1km范围内敏感目标见图3-1、图3-2和表3-1。

序号	名称	方位	距离 (m)	备注
1	磨洼村	东	590	居民区
2	赵沟村	西	750	居民区
3	范园村	西南	610	居民区
4	柏树沟村	东南	780	居民区

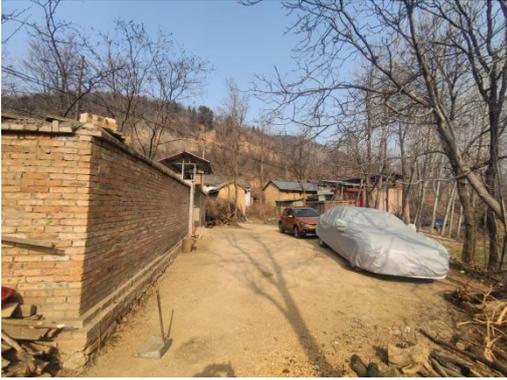
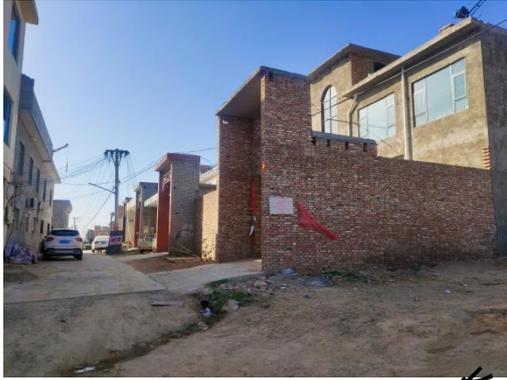
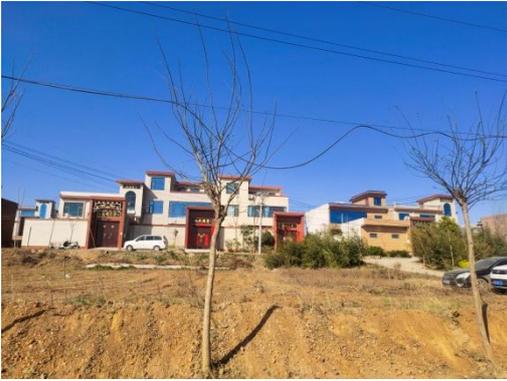
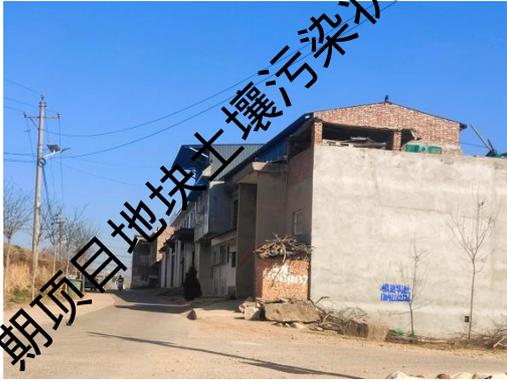
图 3-2 调查地块四周敏感目标现状图（拍摄于 2023 年 3 月 13 日）

<p>地块东侧 590m 磨洼村</p>	<p>地块西侧 750m 赵沟村</p>

<p>地块西南侧 610m 范园村</p>	<p>地块东南侧 780m 柏树沟村</p>

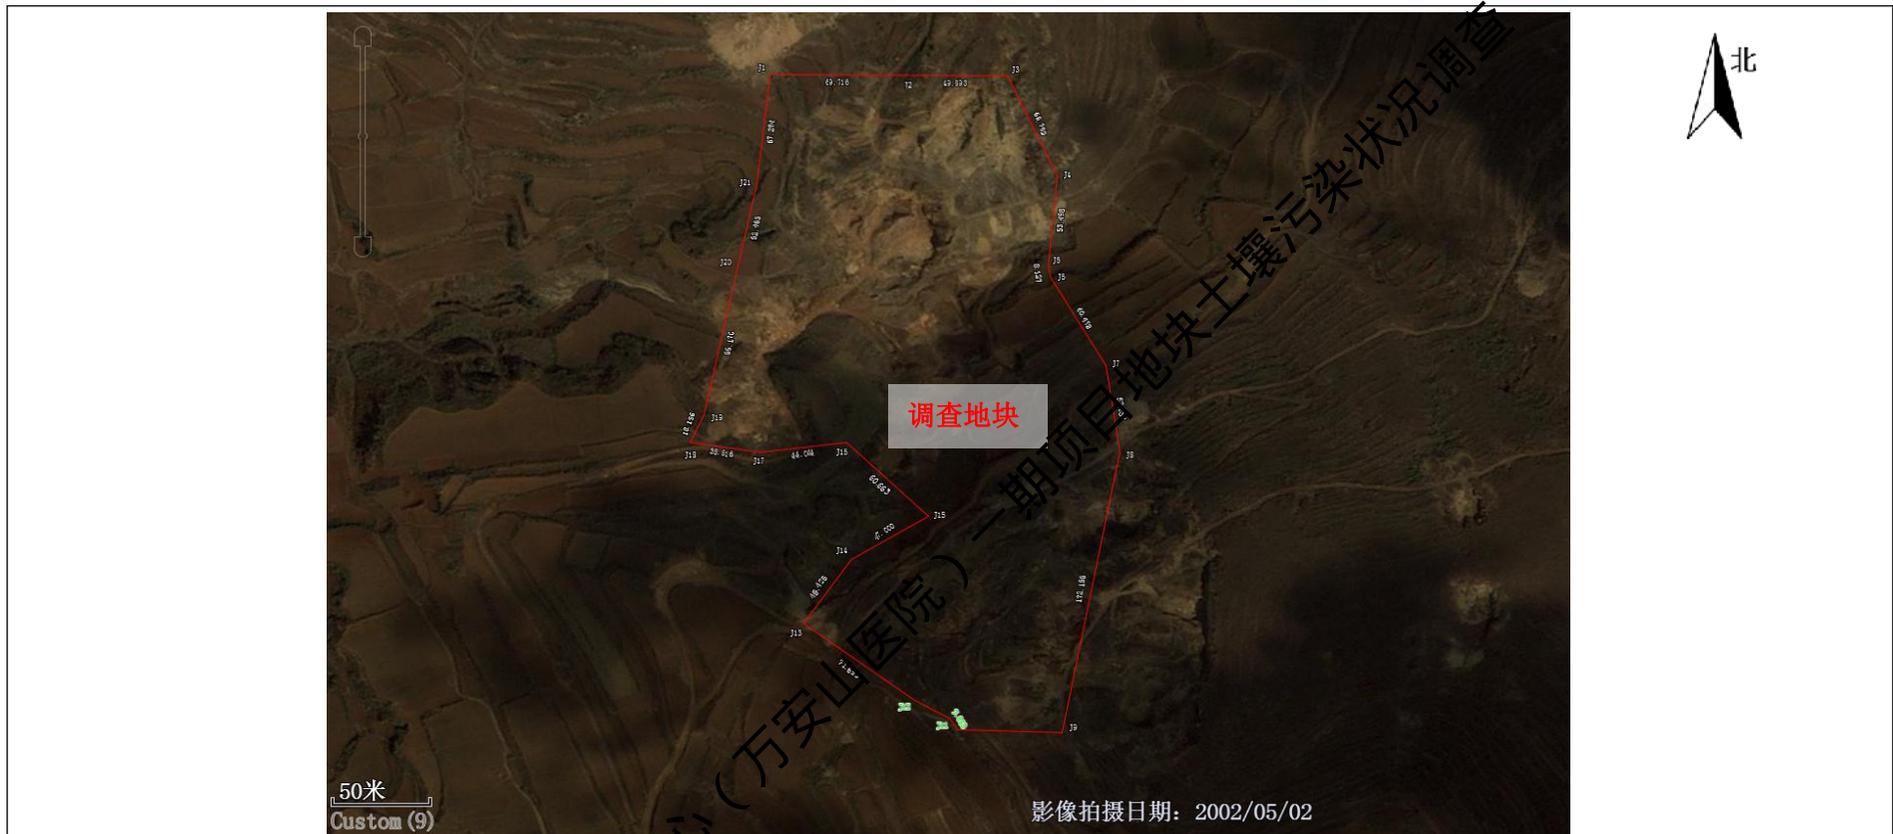
历史影像时间：2002年5月2日

在人员访谈过程中对该卫星地图历史图片进行了询问调查，获取信息如下：项目区域在2002年之前为占地区域原为彭婆镇石英矿矿山，经上世纪80-90年代开挖后形成矿坑，主要进行石英矿石露天开采，并无生产加工活动，2002年后并无采矿活动，作为磨洼村和赵沟村的建设用地及未利用地，项目地块并不存在其他生产性企业及其他可能产生污染的企业。

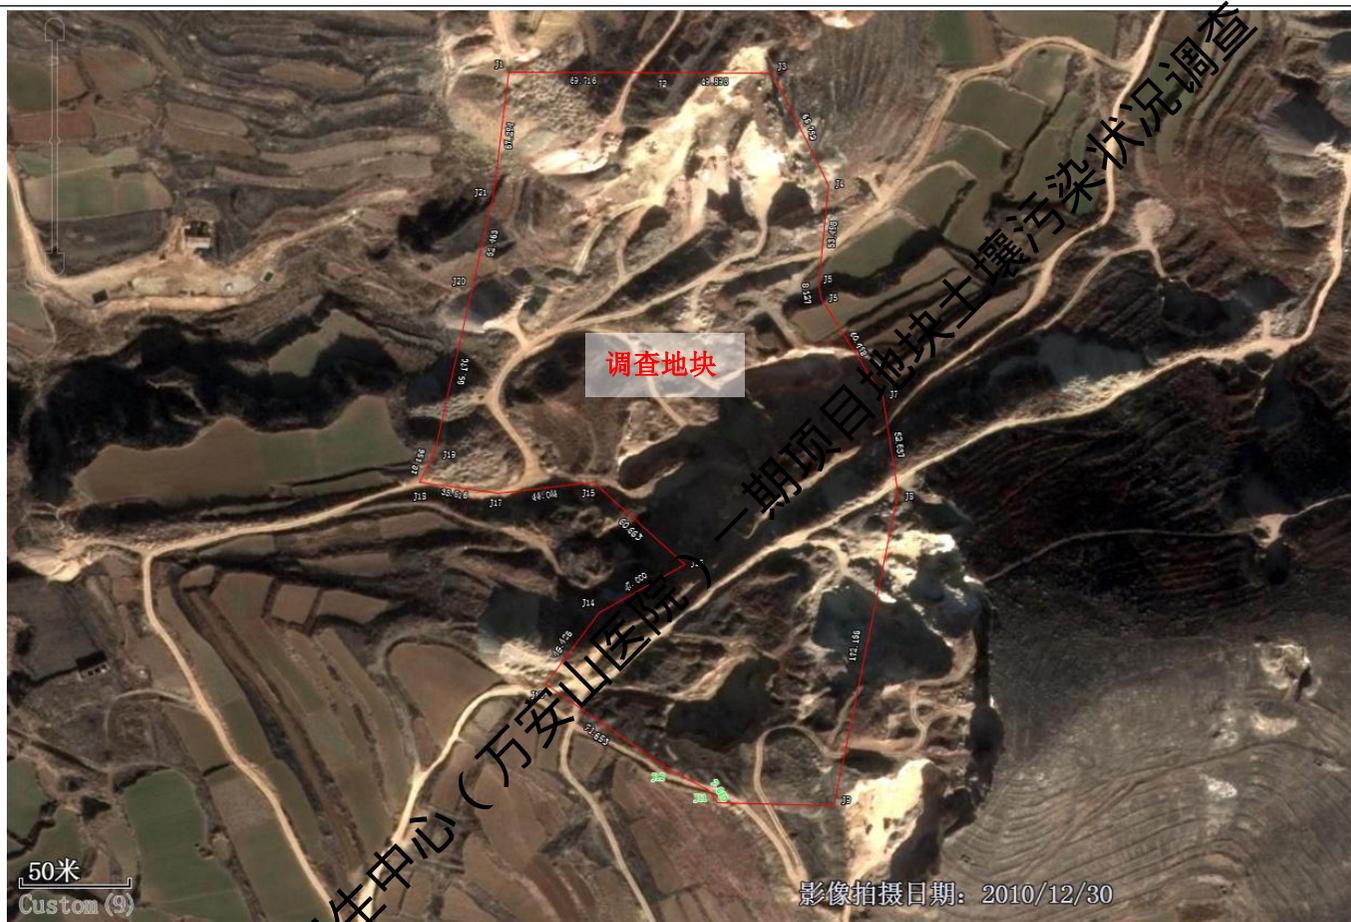
历史影像时间：
2010年12月30日

通过将2002年卫星地图历史图片与该历史图片对比分析，并结合人员访谈，在2002年~2010年12月时间段内，该地块未有大的变化。地块内不存在其他生产性企业及其他可能产生污染的企业。

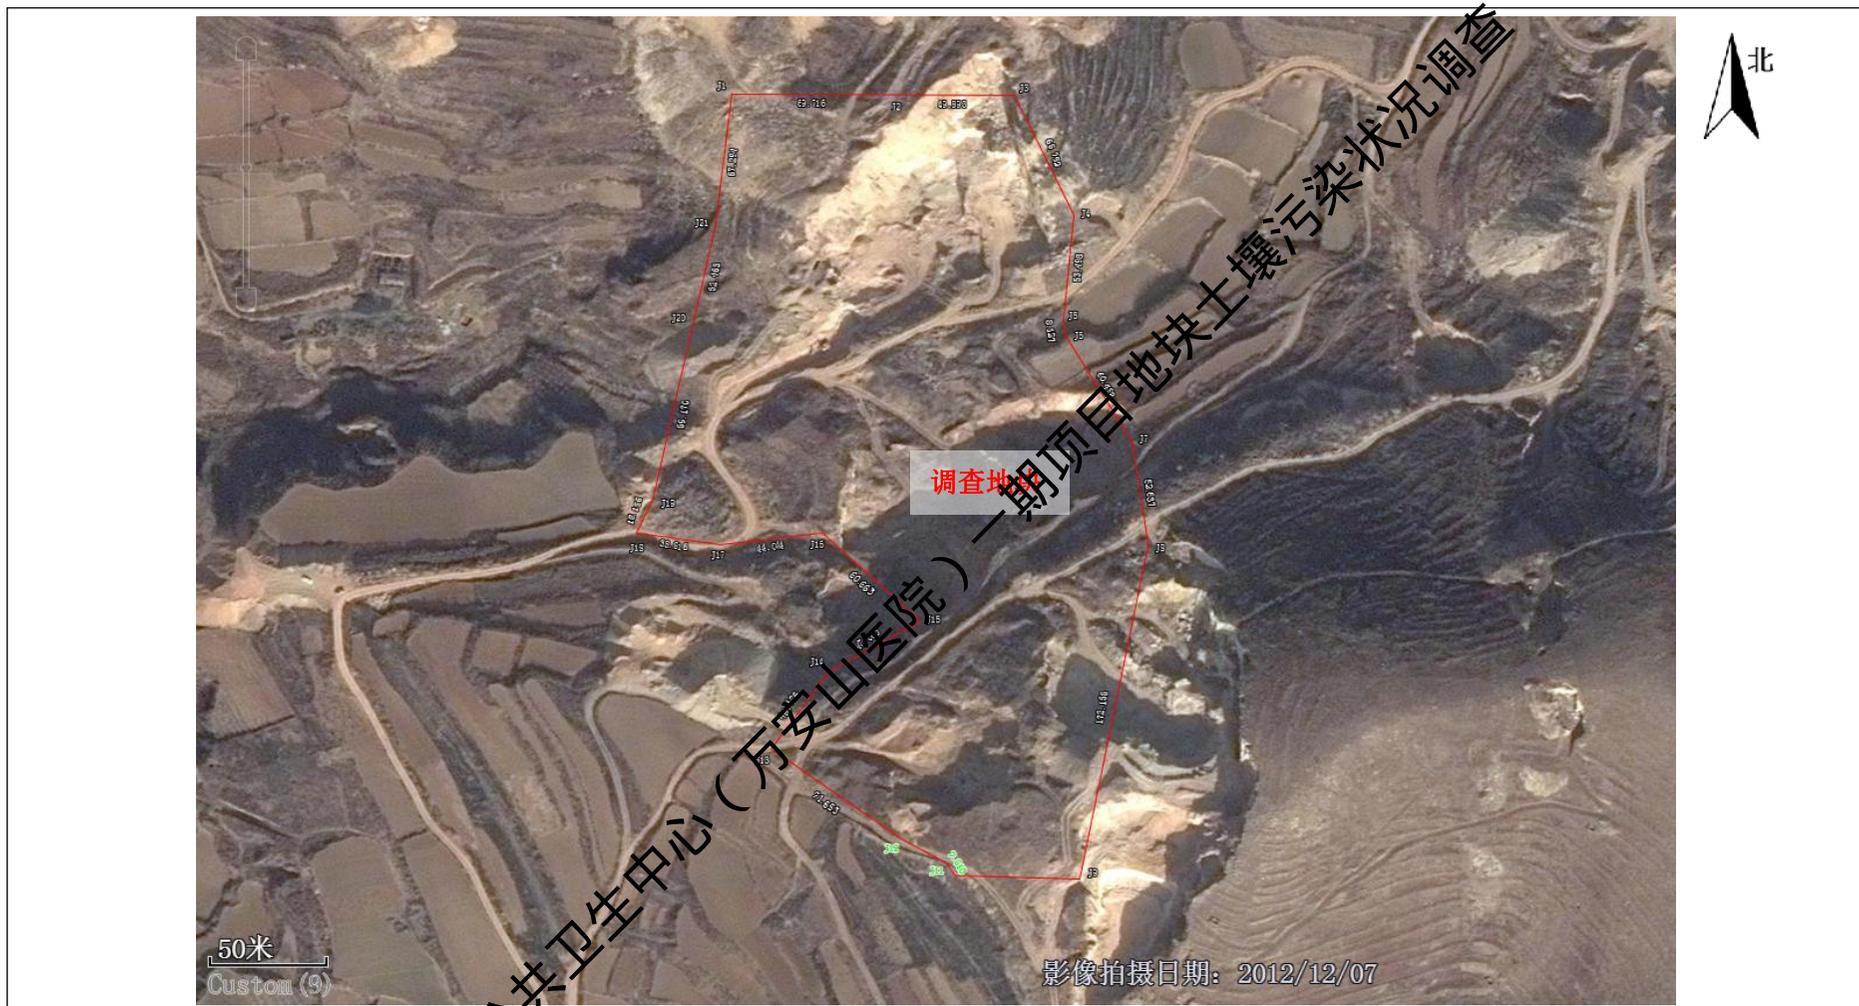
历史影像时间：2012年12月7日

通过将2010年卫星地图历史图片与该历史图片对比分析，并结合人员访谈，在2010年~2012年12月时间段内，该地块未发生大的变化，仍为磨洼村和赵沟村的建设用地及未利用地，不存在其他生产性企业及其他可能产生污染的企业。

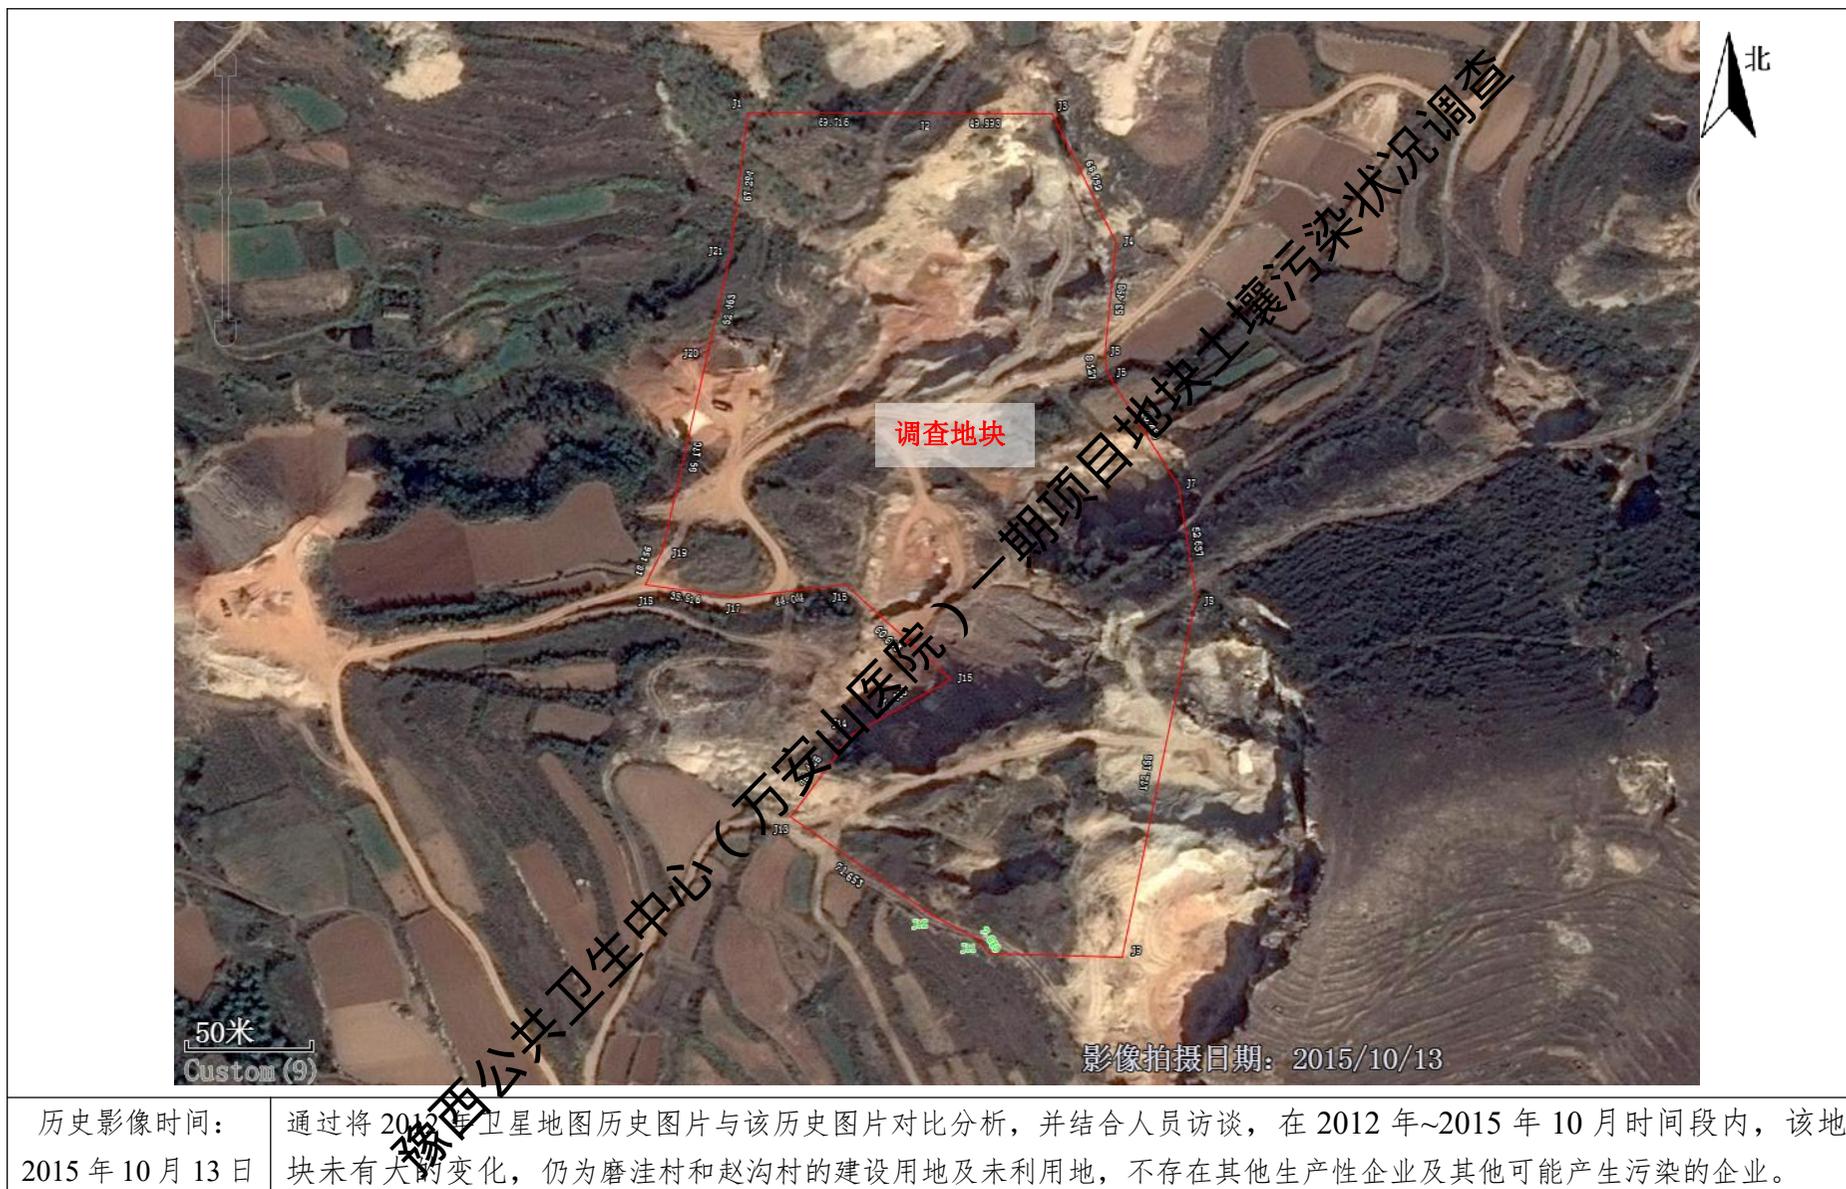
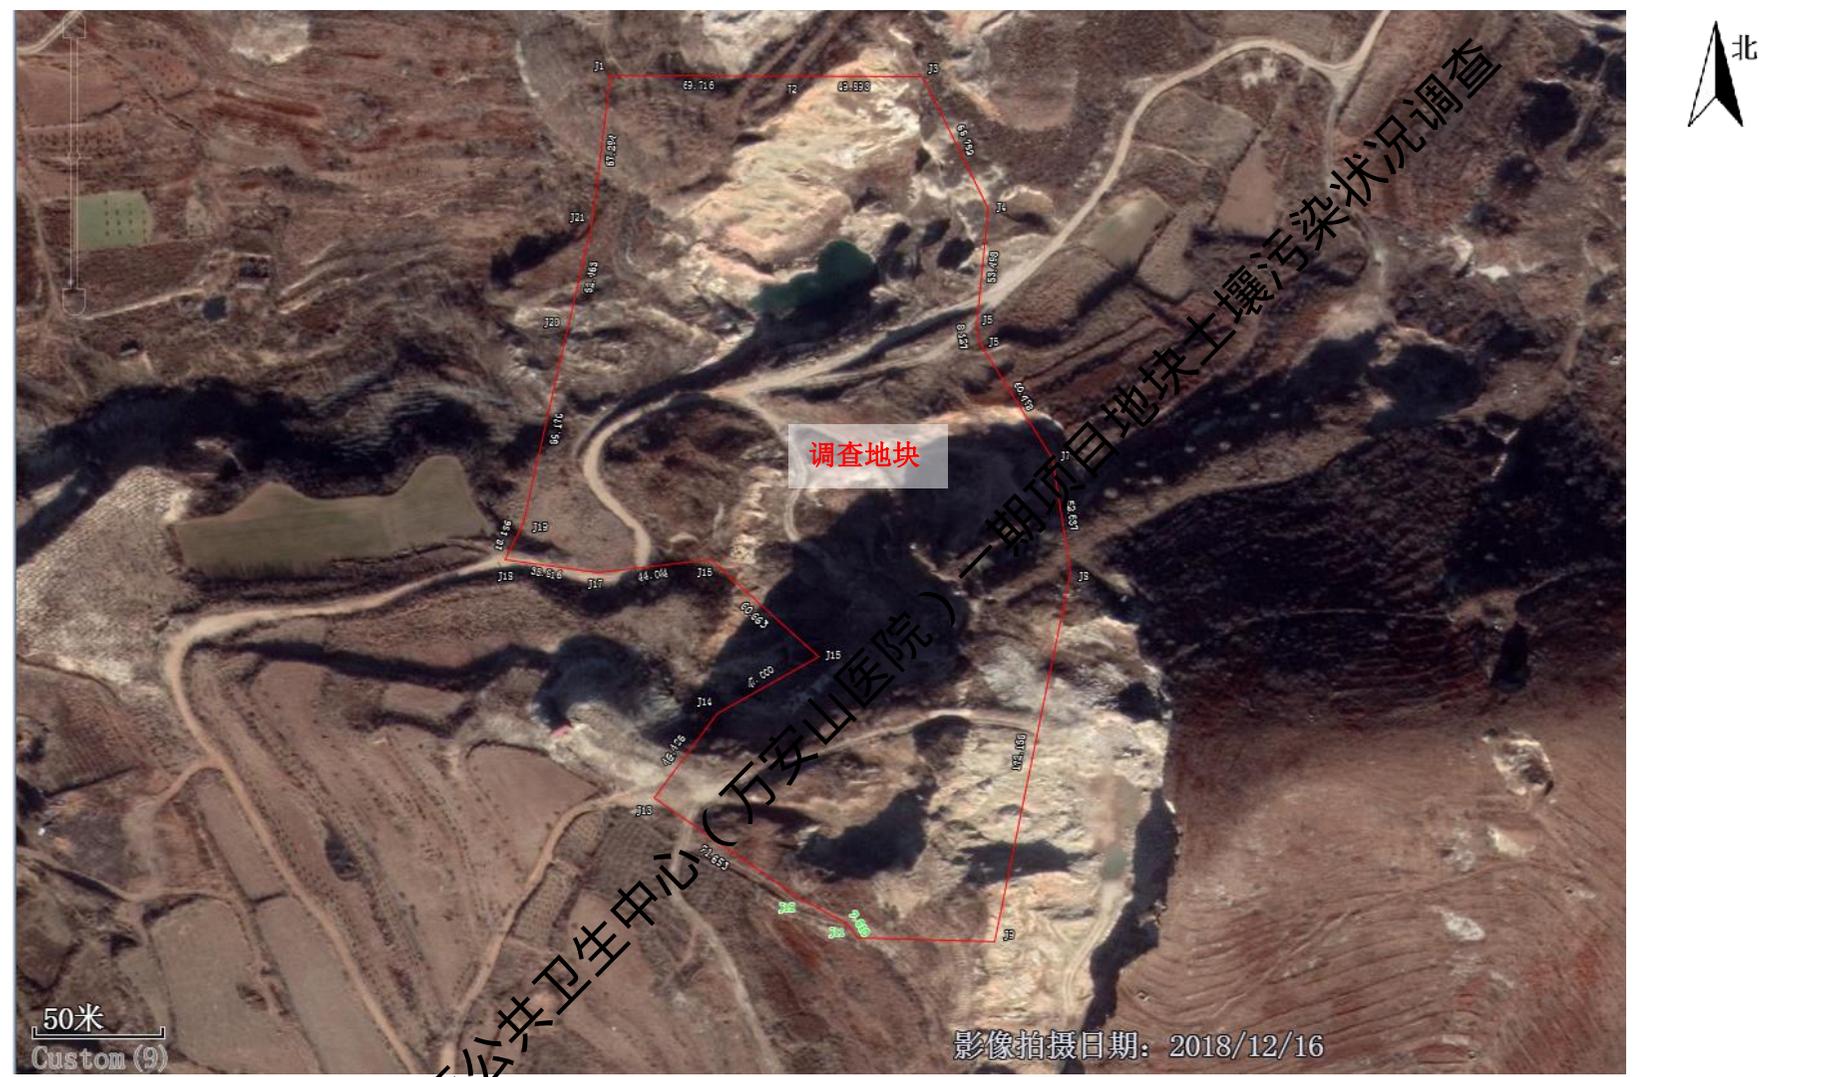
历史影像时间：
2018年12月16日

通过将2015年卫星地图历史图片与该历史图片对比分析，并结合人员访谈，在2015年~2018年12月时间段内，该地块未有大的变化，作为磨洼村和赵沟村的建设用地及未利用地，不存在其他生产性企业及其他可能产生污染的企业。

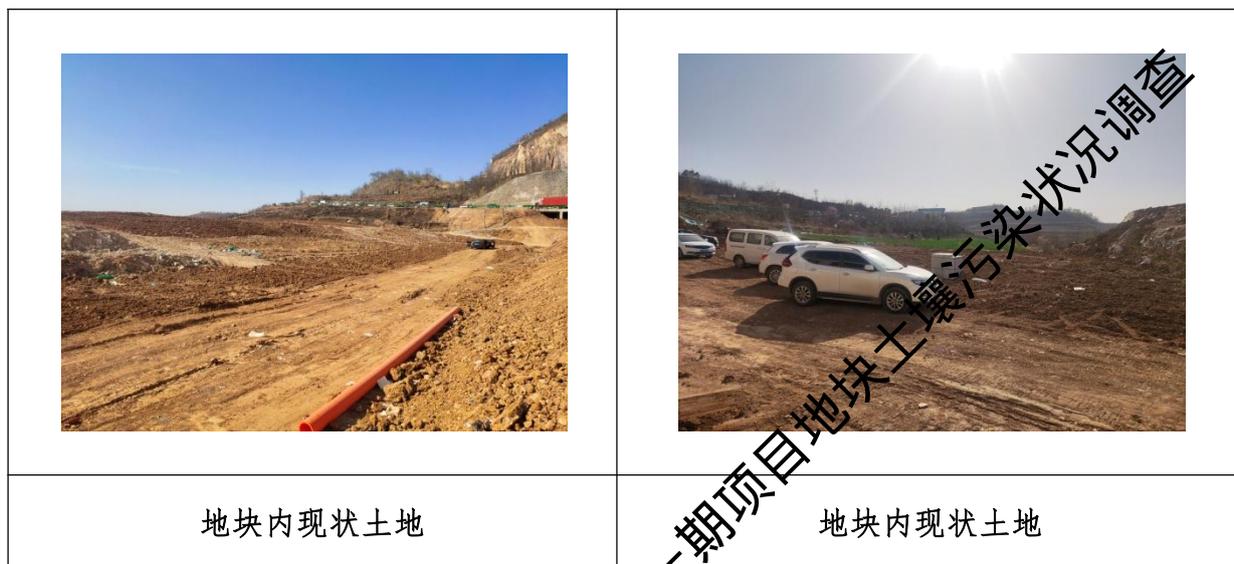
图 3-3 调查地块现状图（拍摄于 2023 年 3 月 13 日）

我公司调查人员实地踏勘时，项目地块已设置围挡，并平整土地，且主体工程基本完工。经现场踏勘和走访调查，现状地块内无工业企业、固废堆存场所等排放有毒有害物质的污染源。

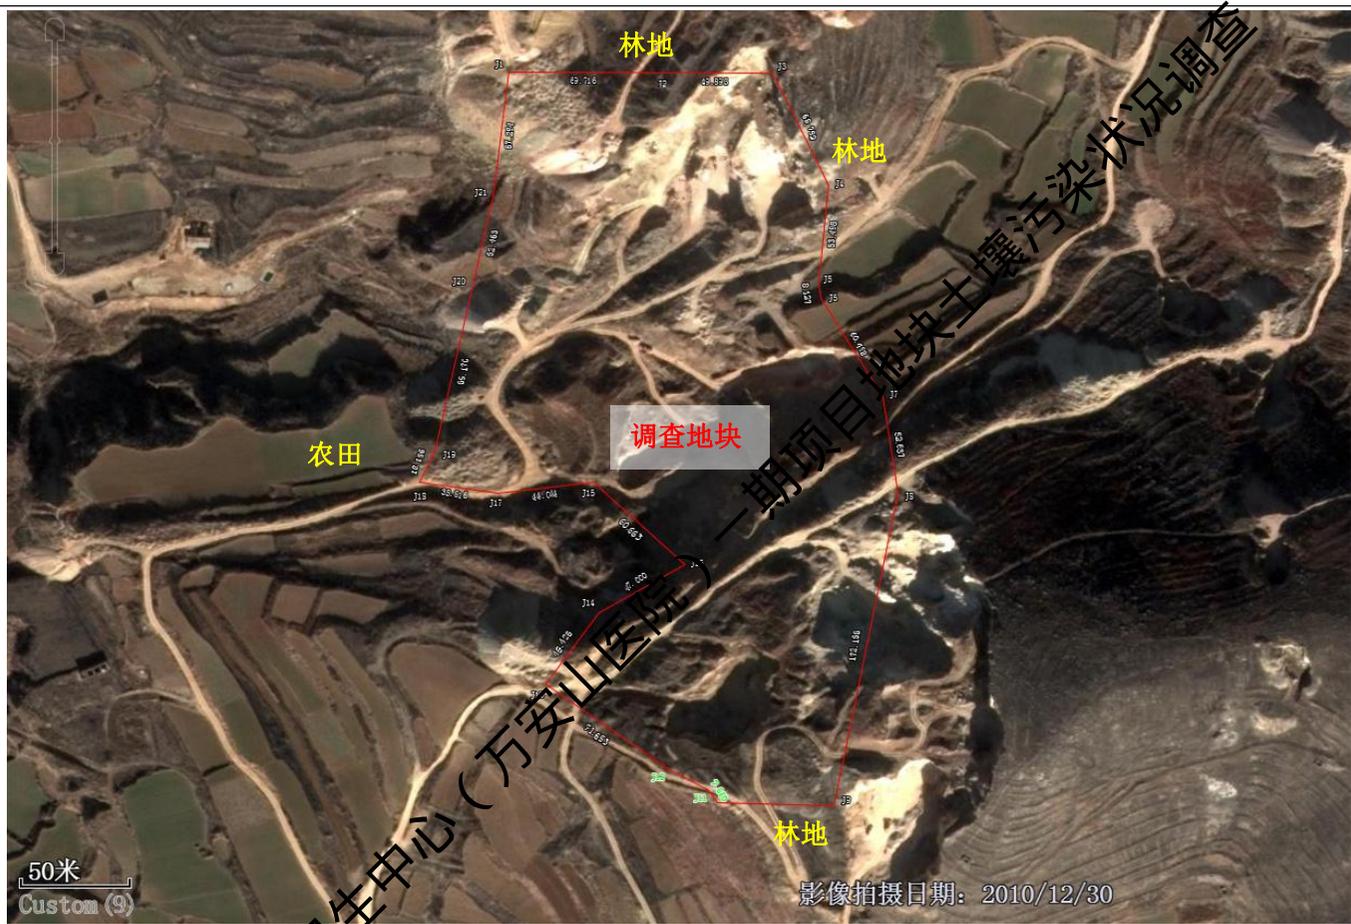
历史影像时间：
2010年12月30日

通过将2002年卫星地图历史图片与该历史图片对比分析，并结合人员访谈，在2002年~2010年12月时间段内，项目四周未发生变化，地块四周为耕地、林地和荒地，不存在其他生产性企业及其他可能产生污染的企业。

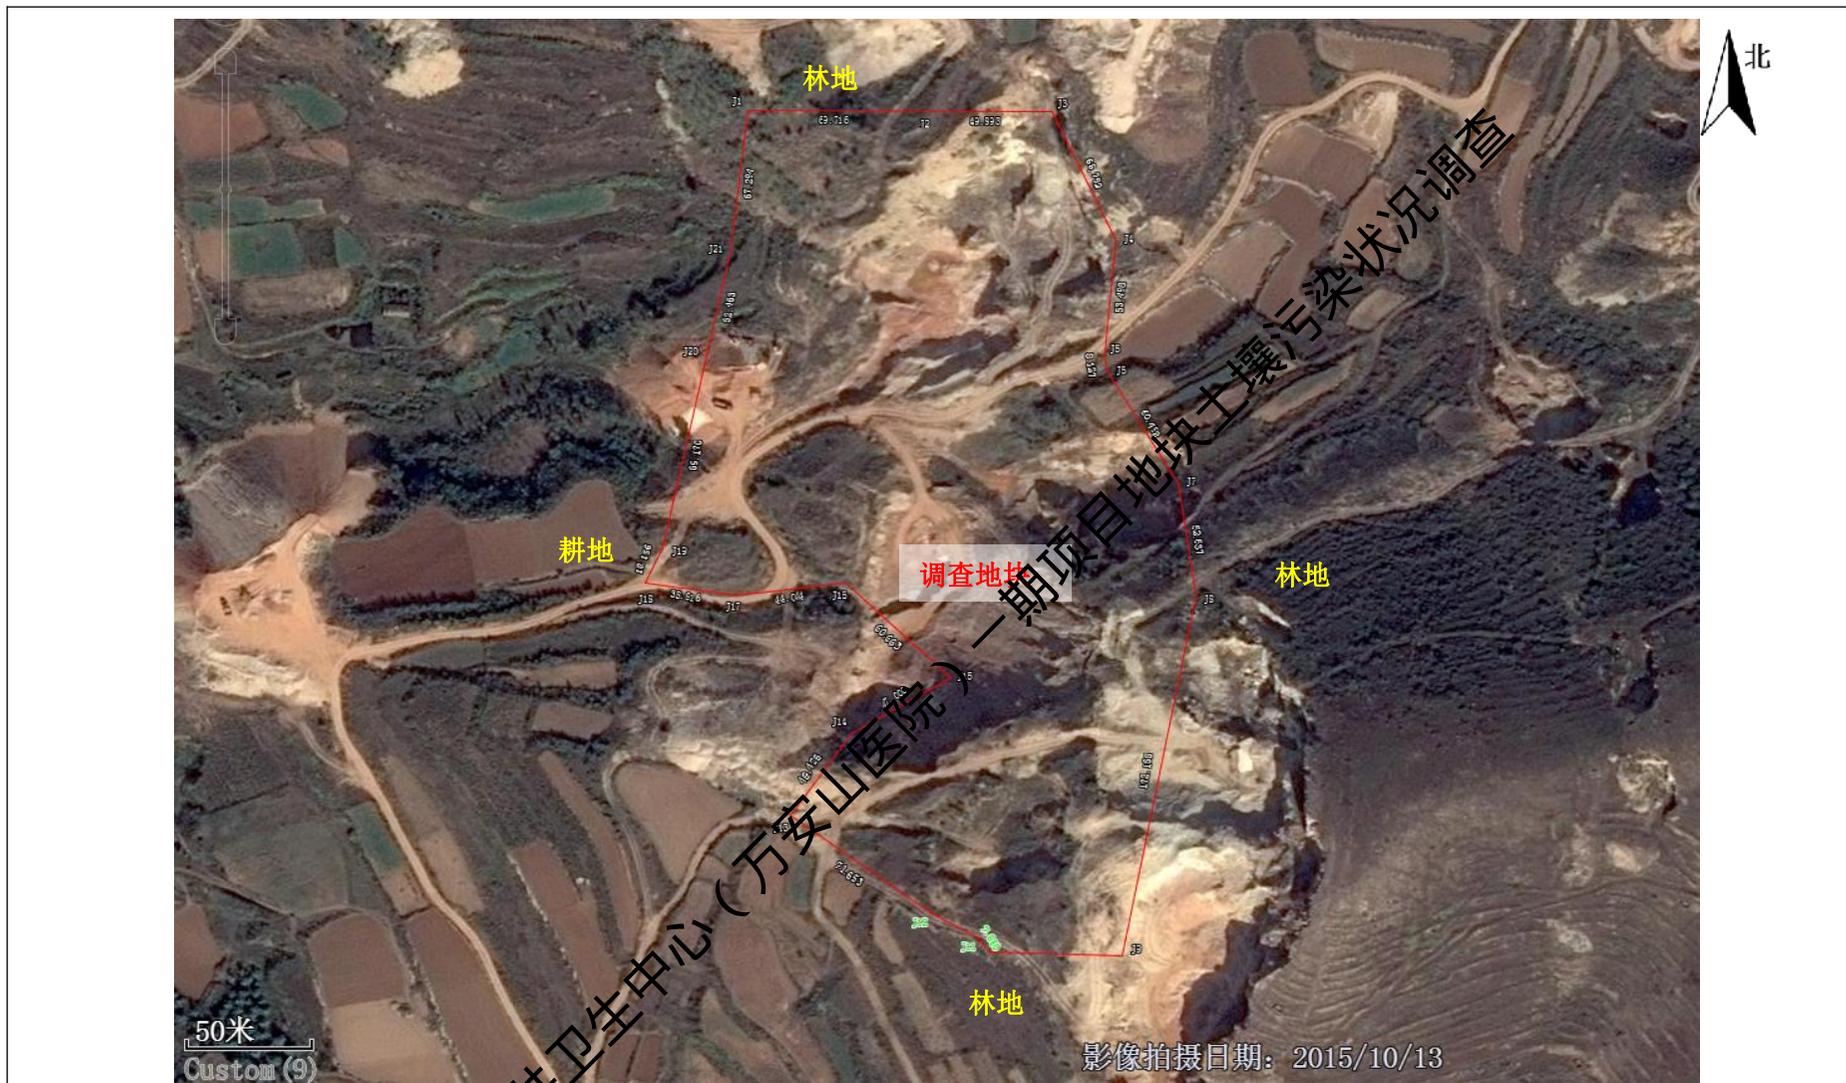
<p>历史影像时间： 2015年10月13日</p>	<p>通过将2012年卫星地图历史图片与该历史图片对比分析，并结合人员访谈，在2012年~2015年10月时间段内，项目四周未发生变化，地块四周为耕地、林地和荒地，不存在其他生产性企业及其他可能产生污染的企业。</p>
--------------------------------	---

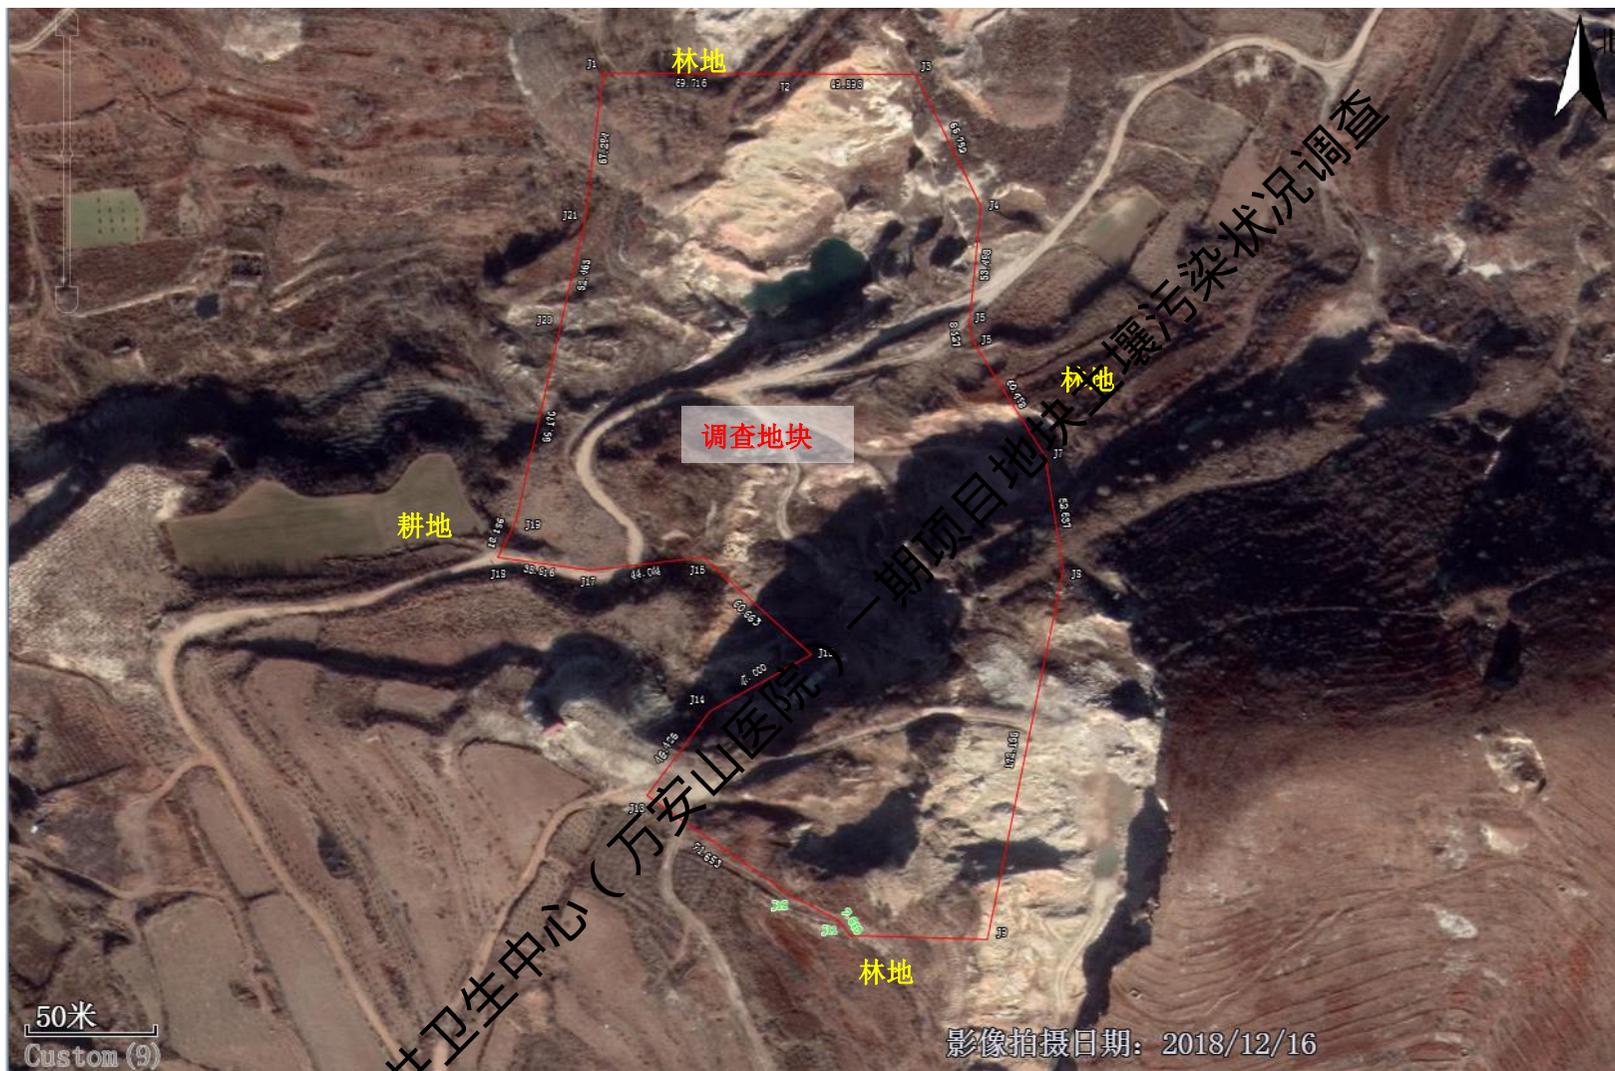
<p>历史影像时间： 2018年12月16日</p>	<p>通过将2015年卫星地图历史图片与该历史图片对比分析，并结合人员访谈，在2015年~2018年12月时间段内，项目四周末发生变化，地块四周为耕地、林地和荒地，不存在其他生产性企业及其他可能产生污染的企业。</p>
--------------------------------	---

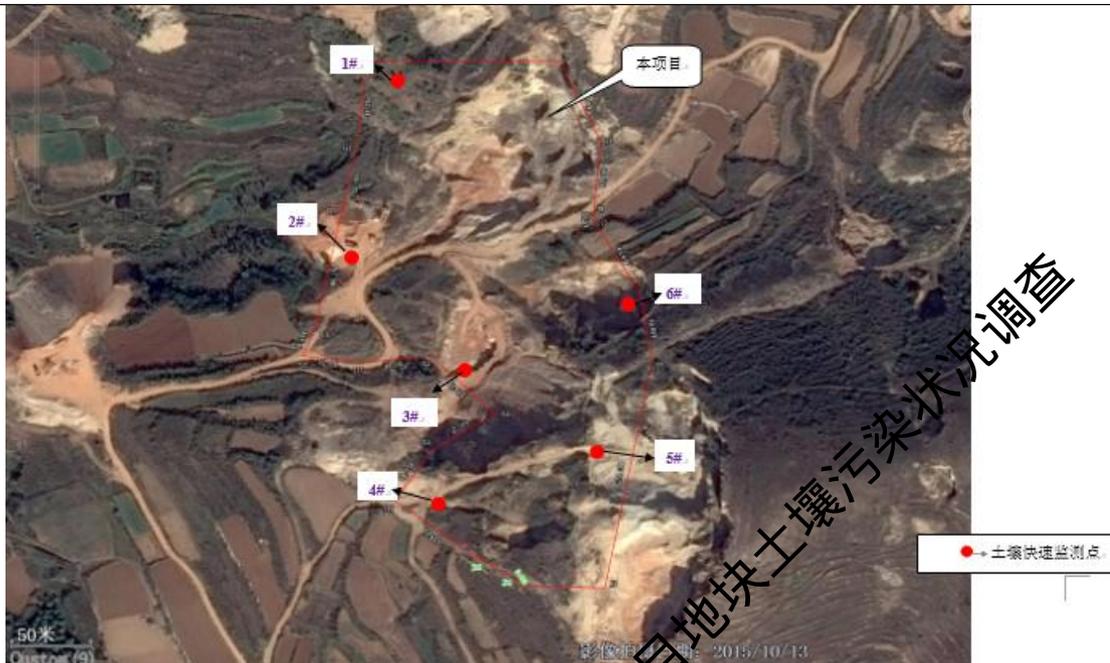
图 6-1 调查地块土壤快速监测点位图

为进一步说明地块内土壤的情况，此次对地块内的土壤进行重金属快检，河南松青环保科技有限公司委托洛阳市达峰环境检测有限公司进行重金属快速监测，监测时间为 2023 年 3 月 16 日。本次调查地块范围内历史存在采矿活动，2018 年进行矿山环境治理，调查期间已对原有矿坑完成覆土，并进行绿化，历史上仅进行石英矿开采，并未进行加工生产，不存在生产性企业，无潜在污染源。因此本次监测点位的布设采用随机布点法，共设置 6 个监测点位。快检数据显示该地块重金属未出现超标的情况，具体快速监测结果见下表。
