车村镇河北村北环路以南、奋进路以北地块

(中源御府项目)

土壤污染状况调查报告

2023 年 6 月

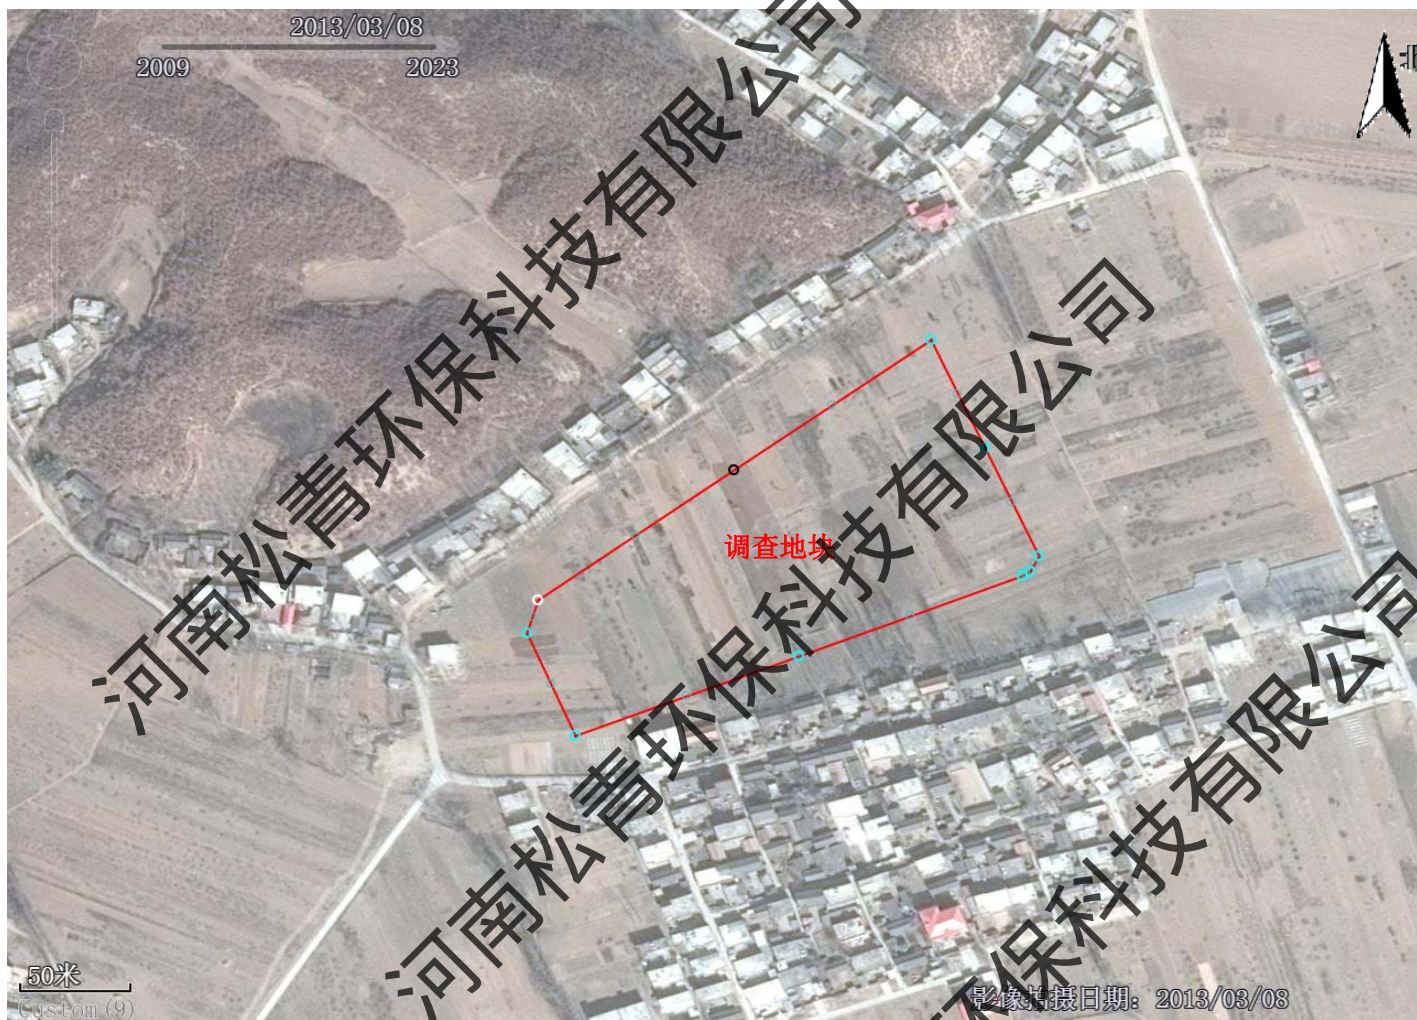
历史影像时间：  
2013年03月08日

在人员访谈过程中对该卫星地图历史图片进行了询问调查，获取信息如下：2013年之前该地块为车村镇河北村集体耕地。不存在生产性企业及其他可能产生污染的企业。

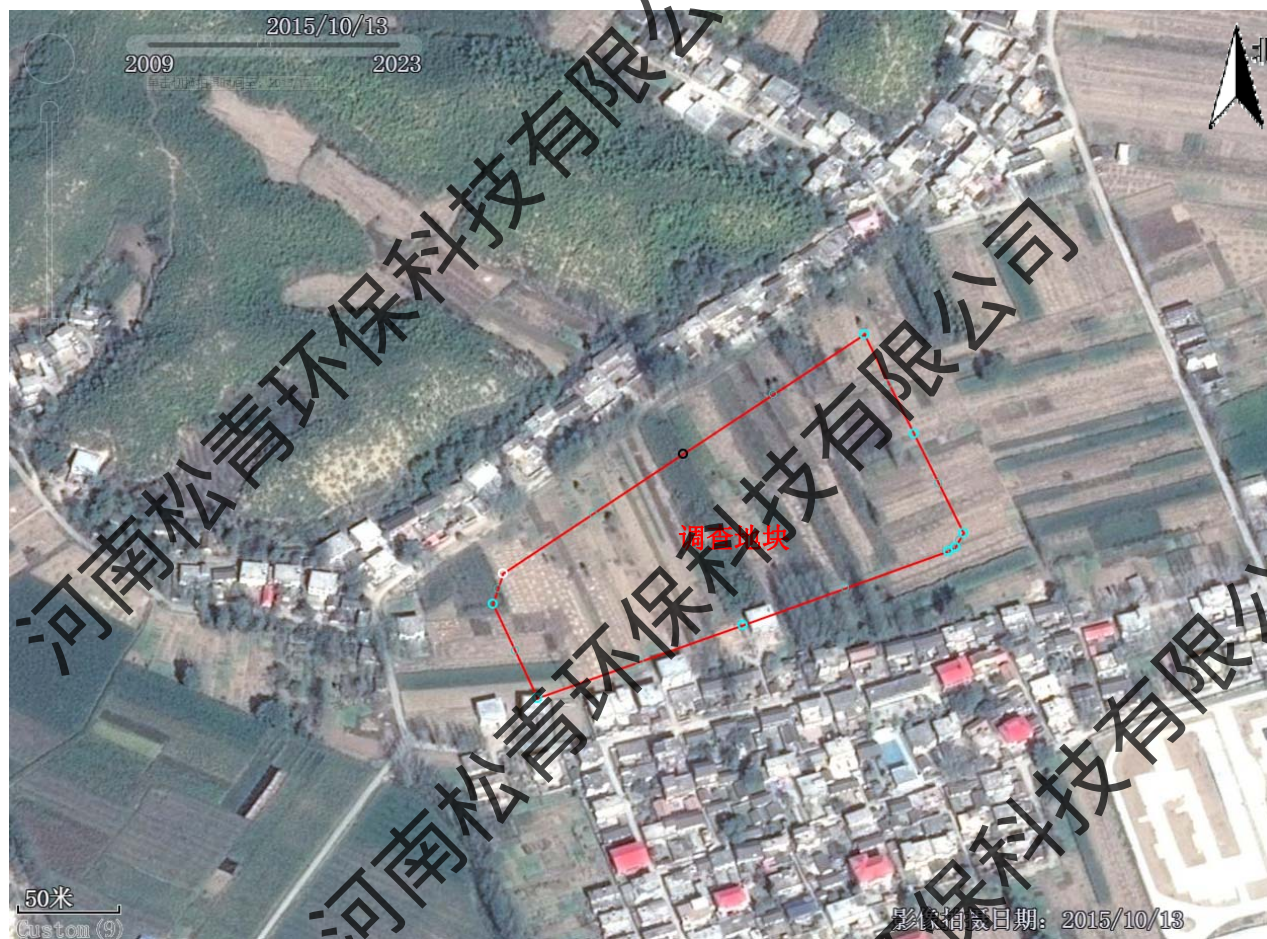
历史影像时间：  
2015年10月13日

通过将2013年卫星地图历史图片与该历史图片对比分析，并结合人员访谈，在2013年3月~2015年10月时间段内，该地块南侧边界建设1户河北村住宅，其余为河北村集体耕地未变化。不存在生产性企业及其他可能产生污染的企业。

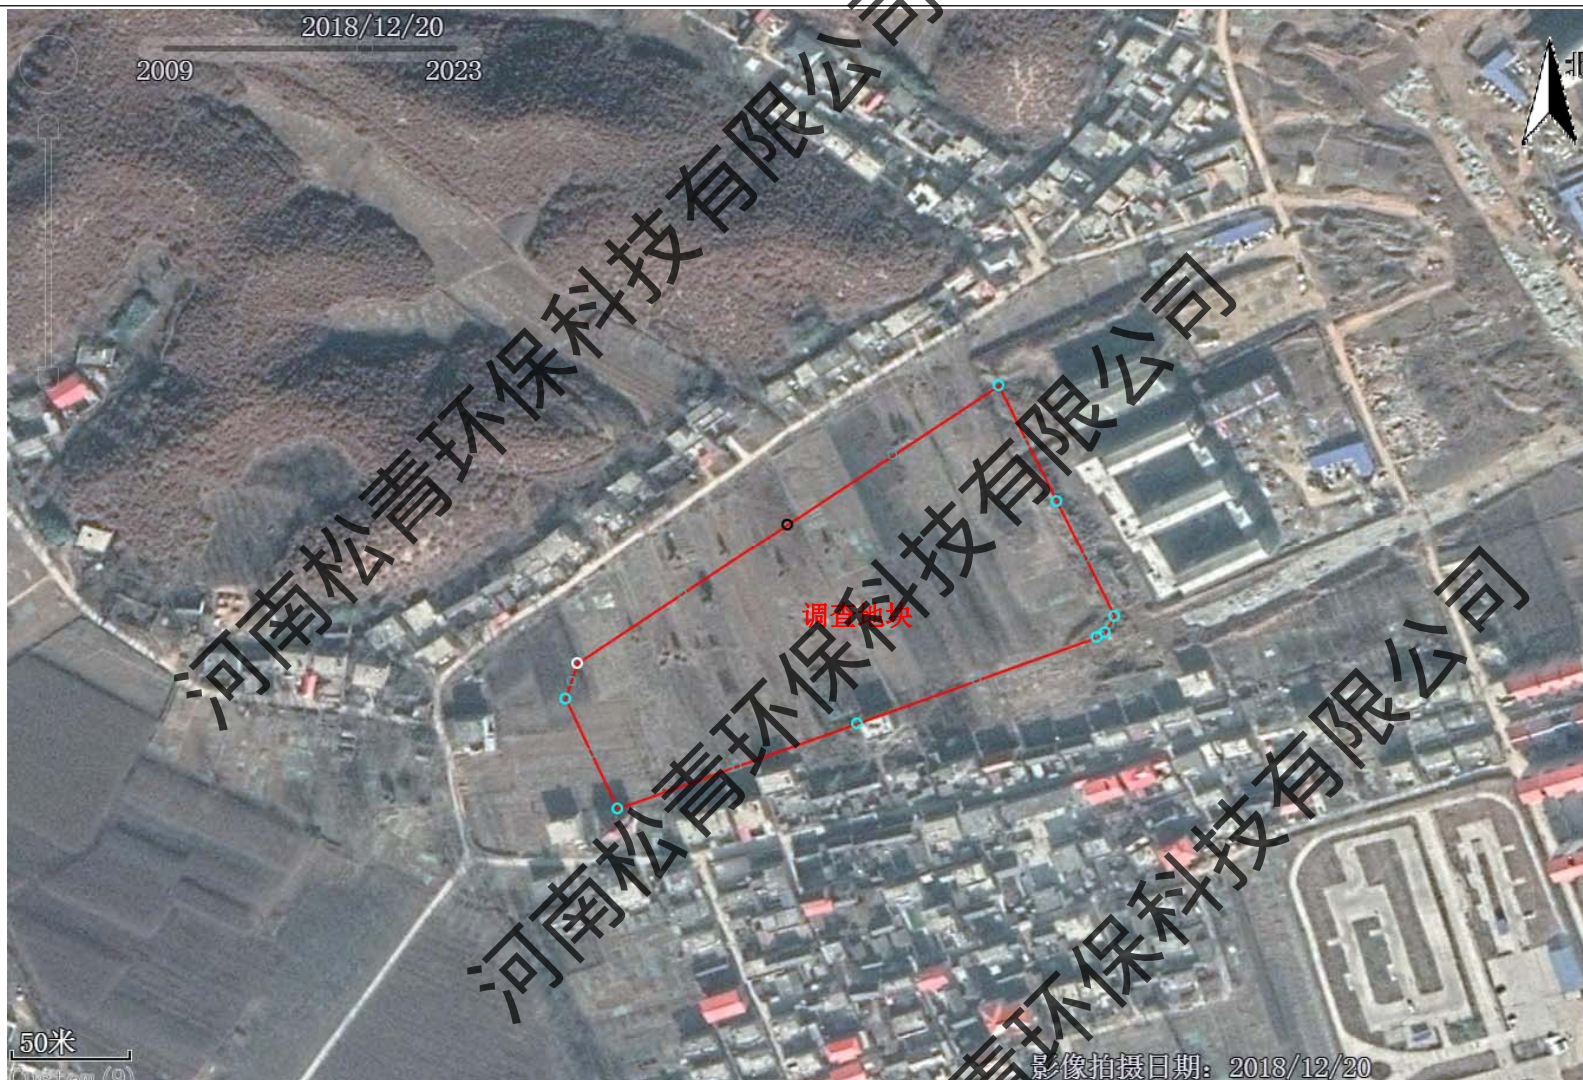
| 历史影像时间：<br>2018年12月20日 | 通过将2016年卫星地图历史图片与该历史图片对比分析，并结合人员访谈，2016年2月~2018年12月时间段内，该地块南侧边界有1户住宅，其余为耕地，未发生变化。不存在生产性企业及其他可能产生污染的企业。 |

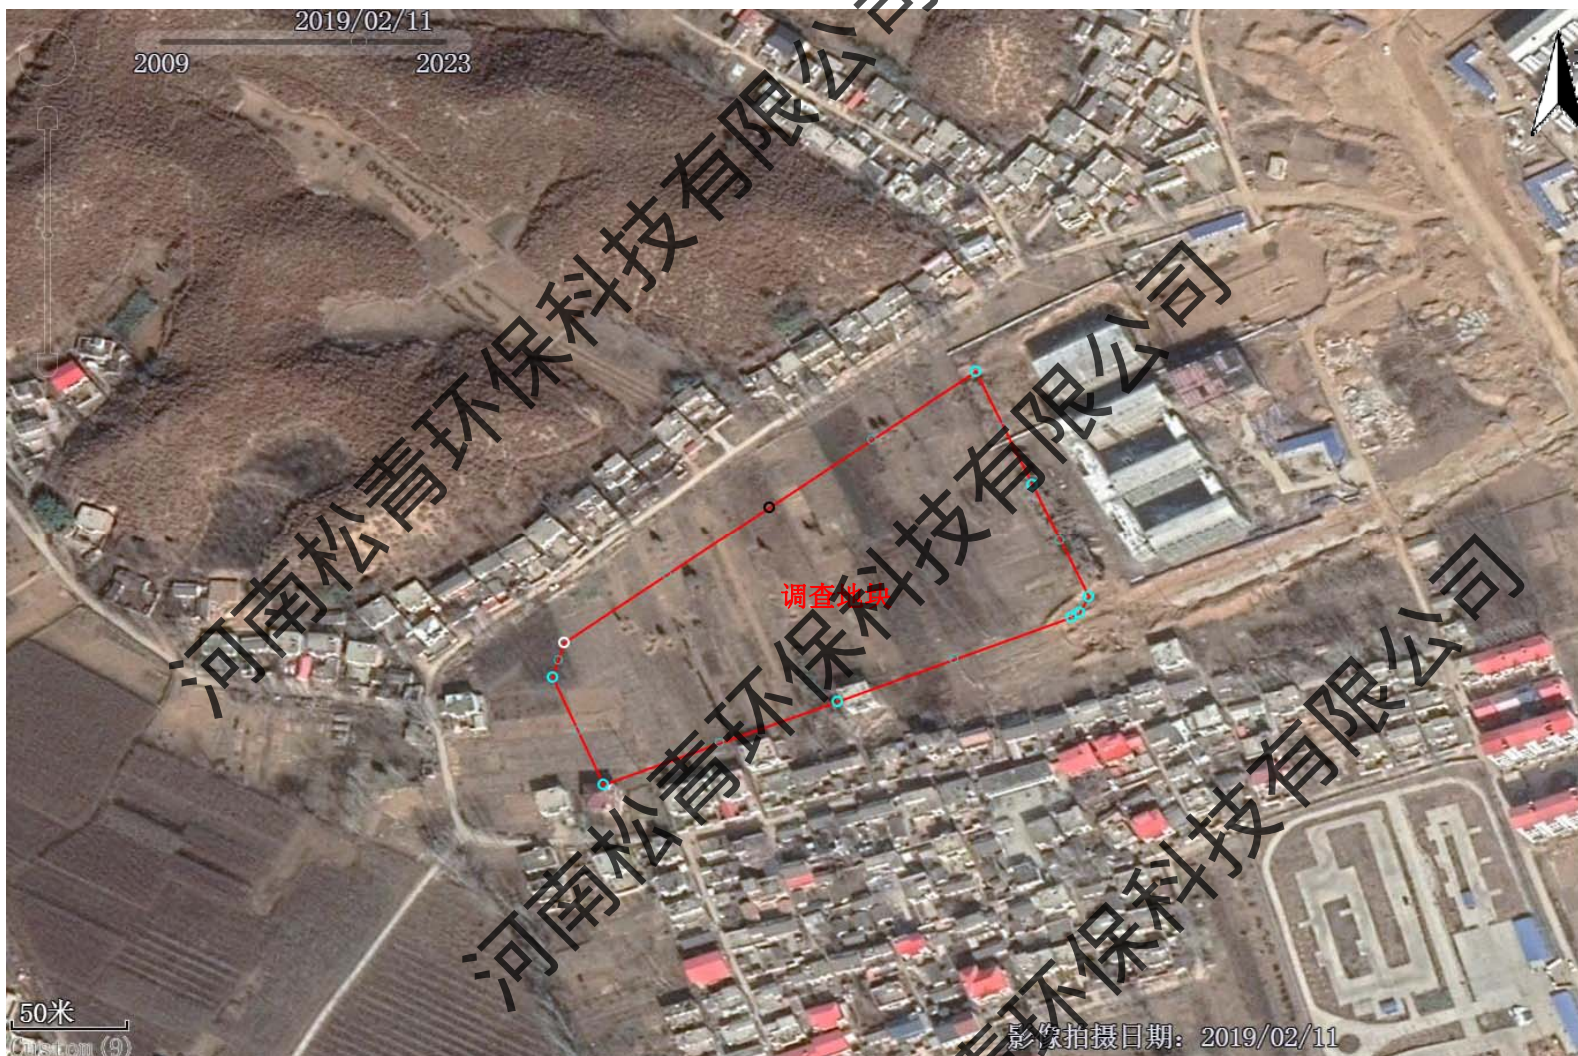
| 历史影像时间：<br>2019年02月11日 | 通过将2018年卫星地图历史图片与该历史图片对比分析，并结合人员访谈，2018年12月~2019年2月时间段内，该地块南侧边界有1户住宅，其余为耕地，未发生变化，不存在生产性企业及其他可能产生污染的企业。 |

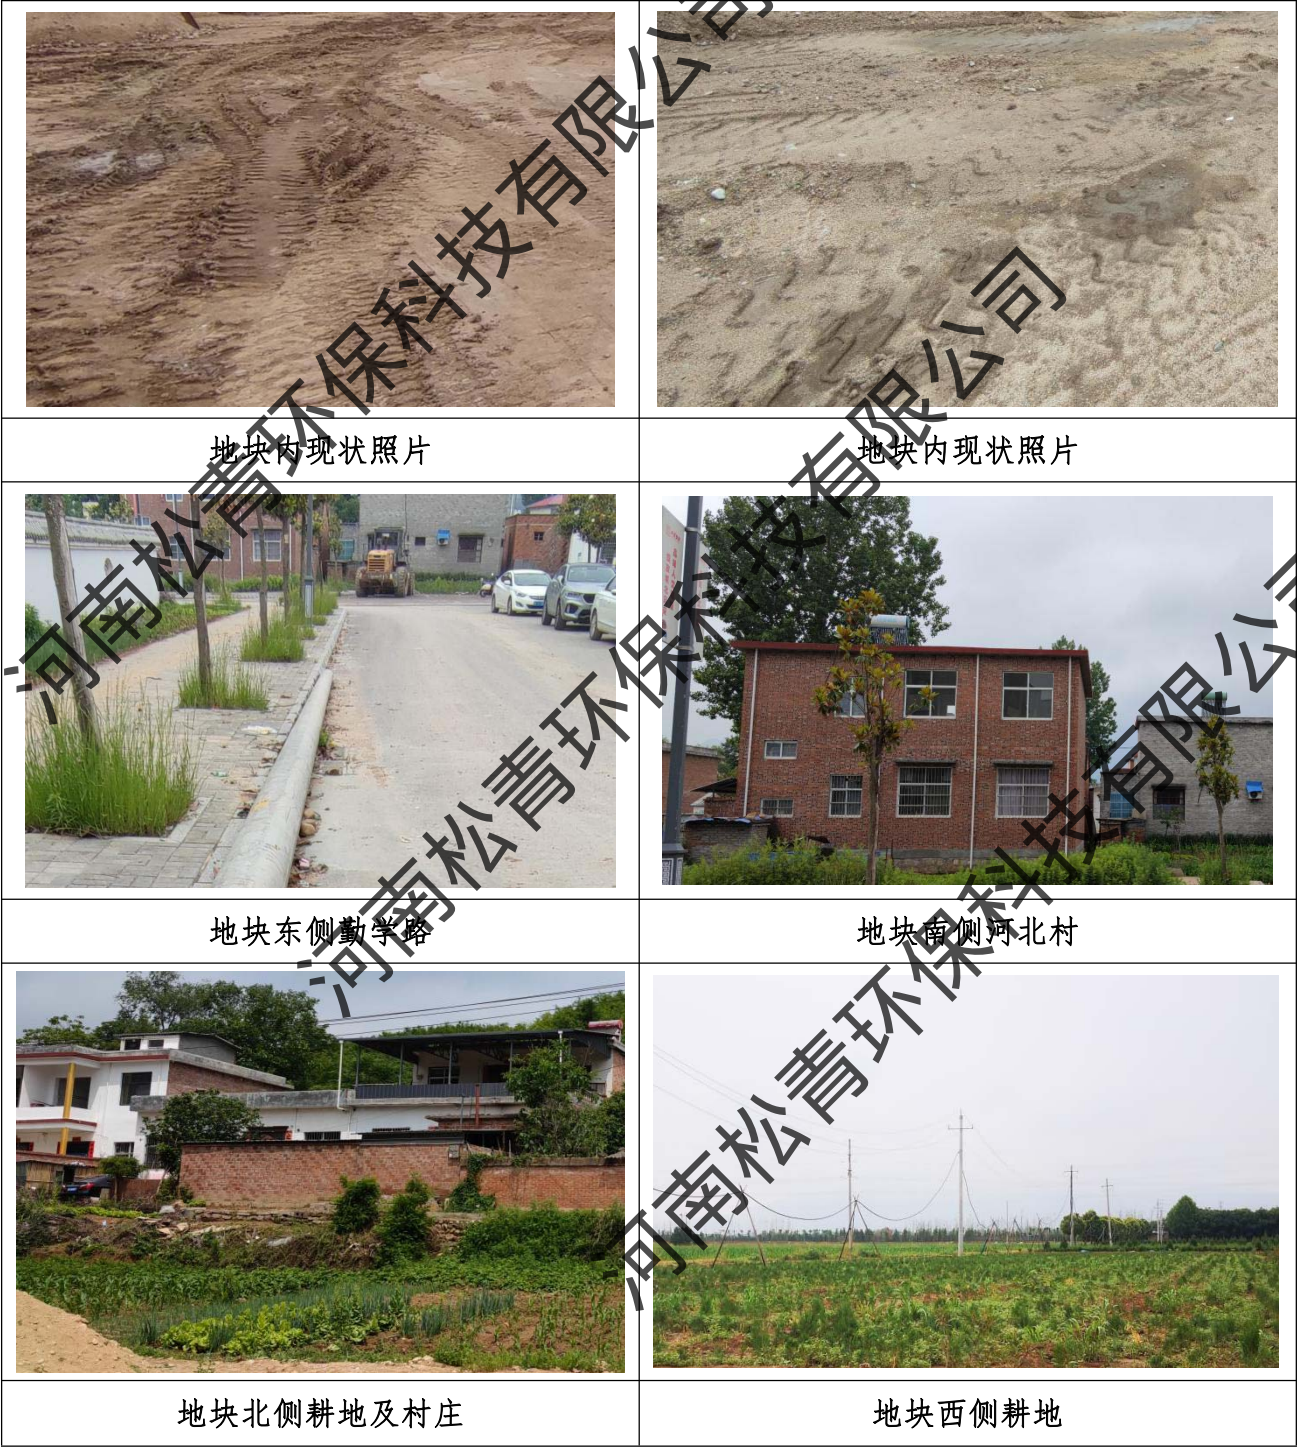
图 3-3 调查地块现状图

我公司调查人员实地踏勘时，项目地块已设置围挡，现状为空地。

经现场踏勘和走访调查，现状地块内无工业企业、固废堆存场所等排放有毒有害物质的污染源。

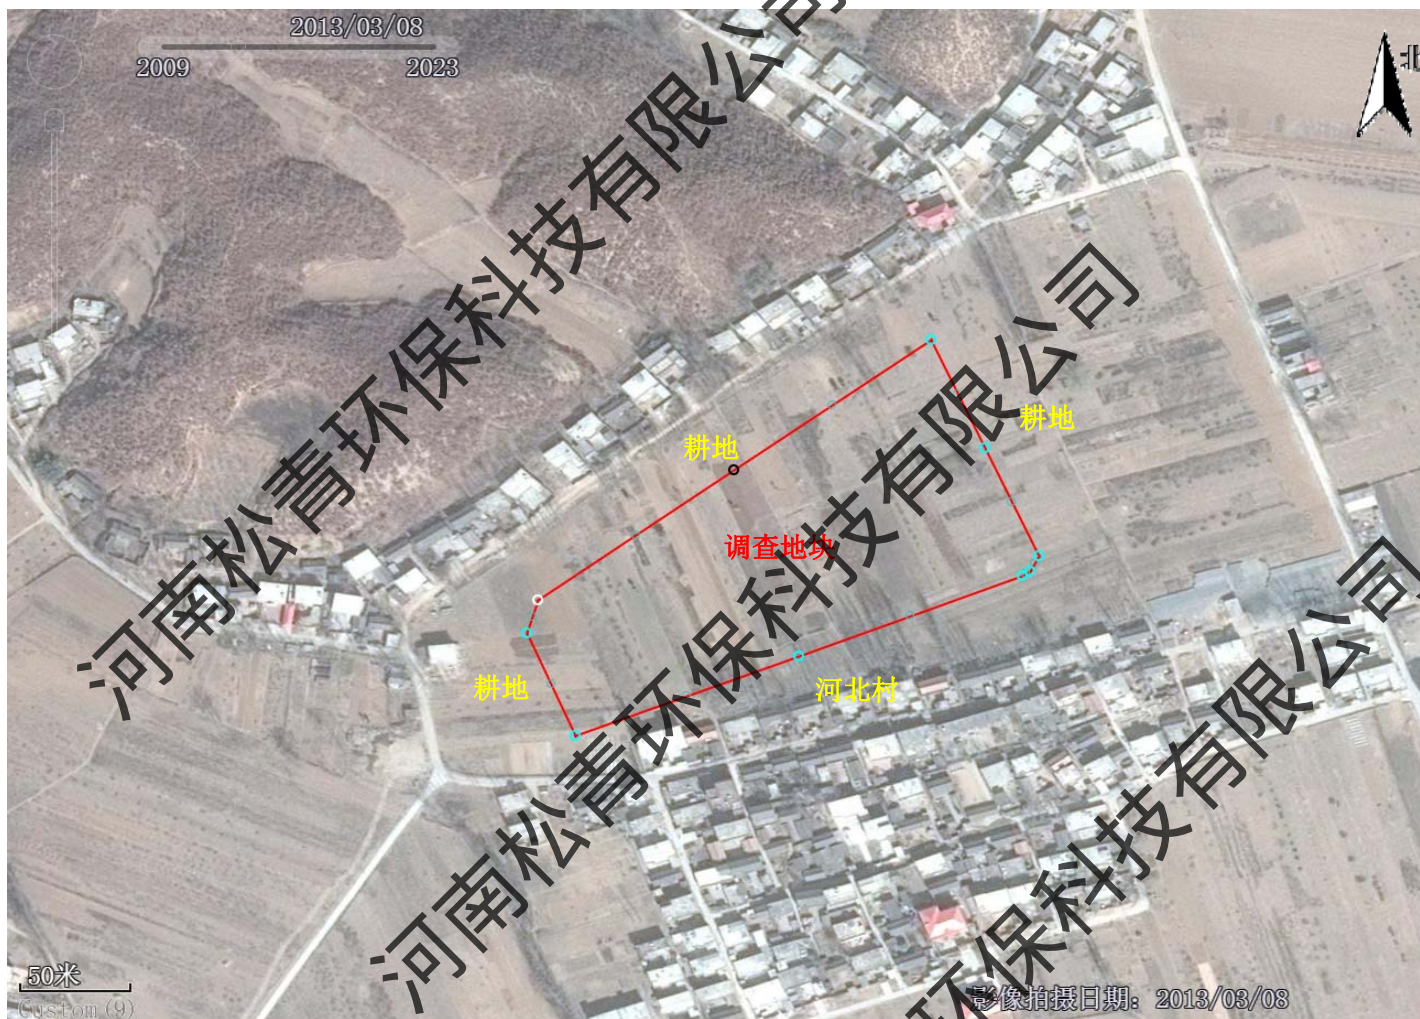
历史影像时间：  
2013年03月08日

在人员访谈过程中对该卫星地图历史图片进行了询问调查，获取信息如下：2013年之前该地块东、西、北侧均为车村镇河北村集体耕地，南侧为河北村住宅。项目地块四周不存在生产性企业及其他可能产生污染的企业。

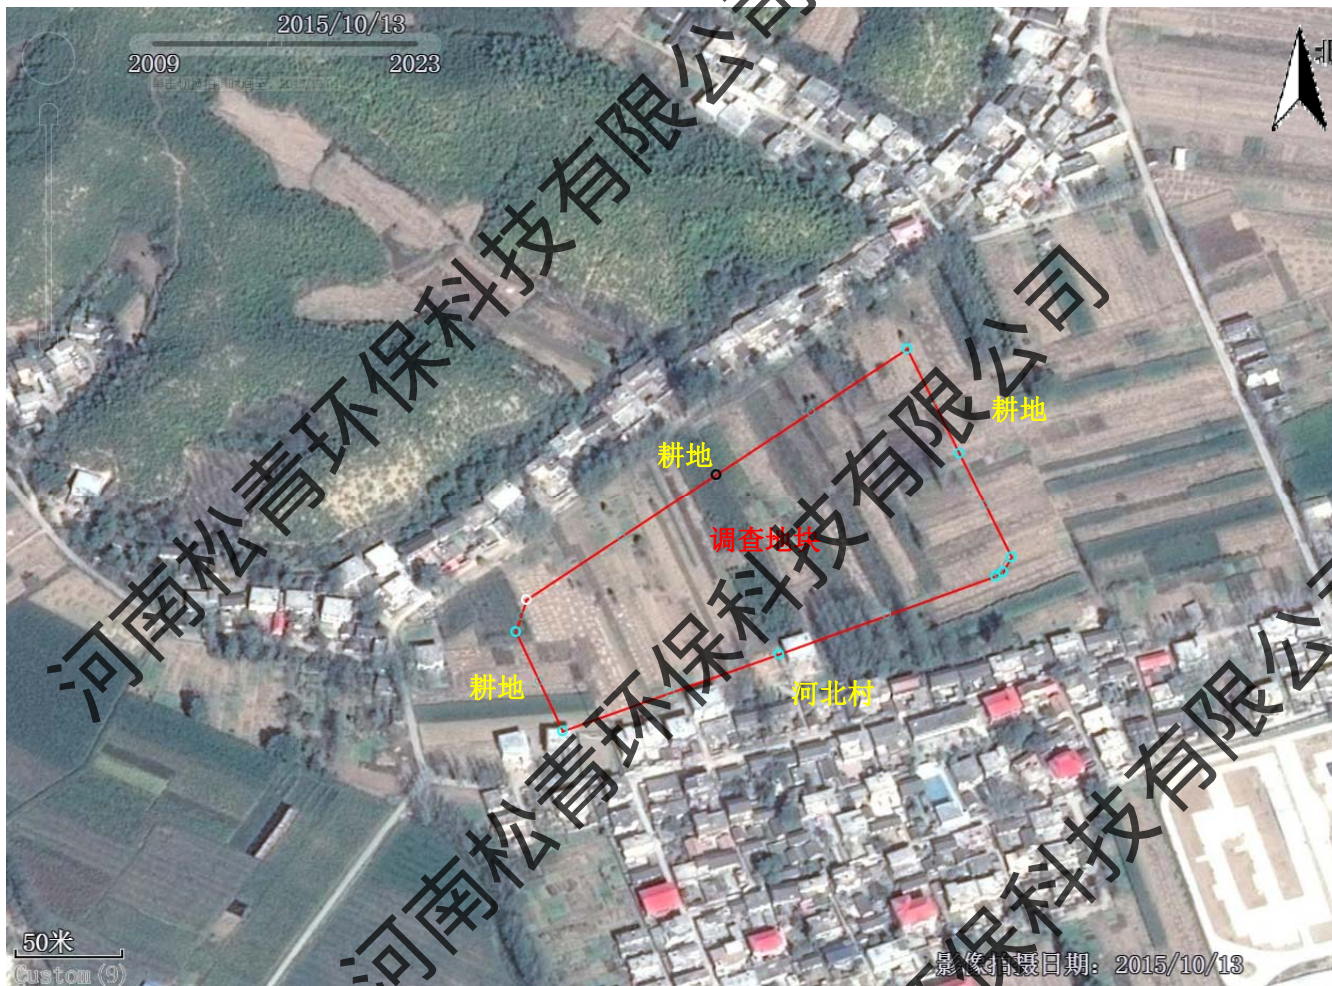
历史影像时间：  
2015年10月13日

通过将2013年卫星地图历史图片与该历史图片对比分析，并结合人员访谈，在2013年3月~2015年10月时间段内，该地块四周围未发生较大变化，东、西、北侧均为东村镇河北村集体耕地，南侧为河北村住宅。项目地块四周不存在生产性企业及其他可能产生污染的企业。

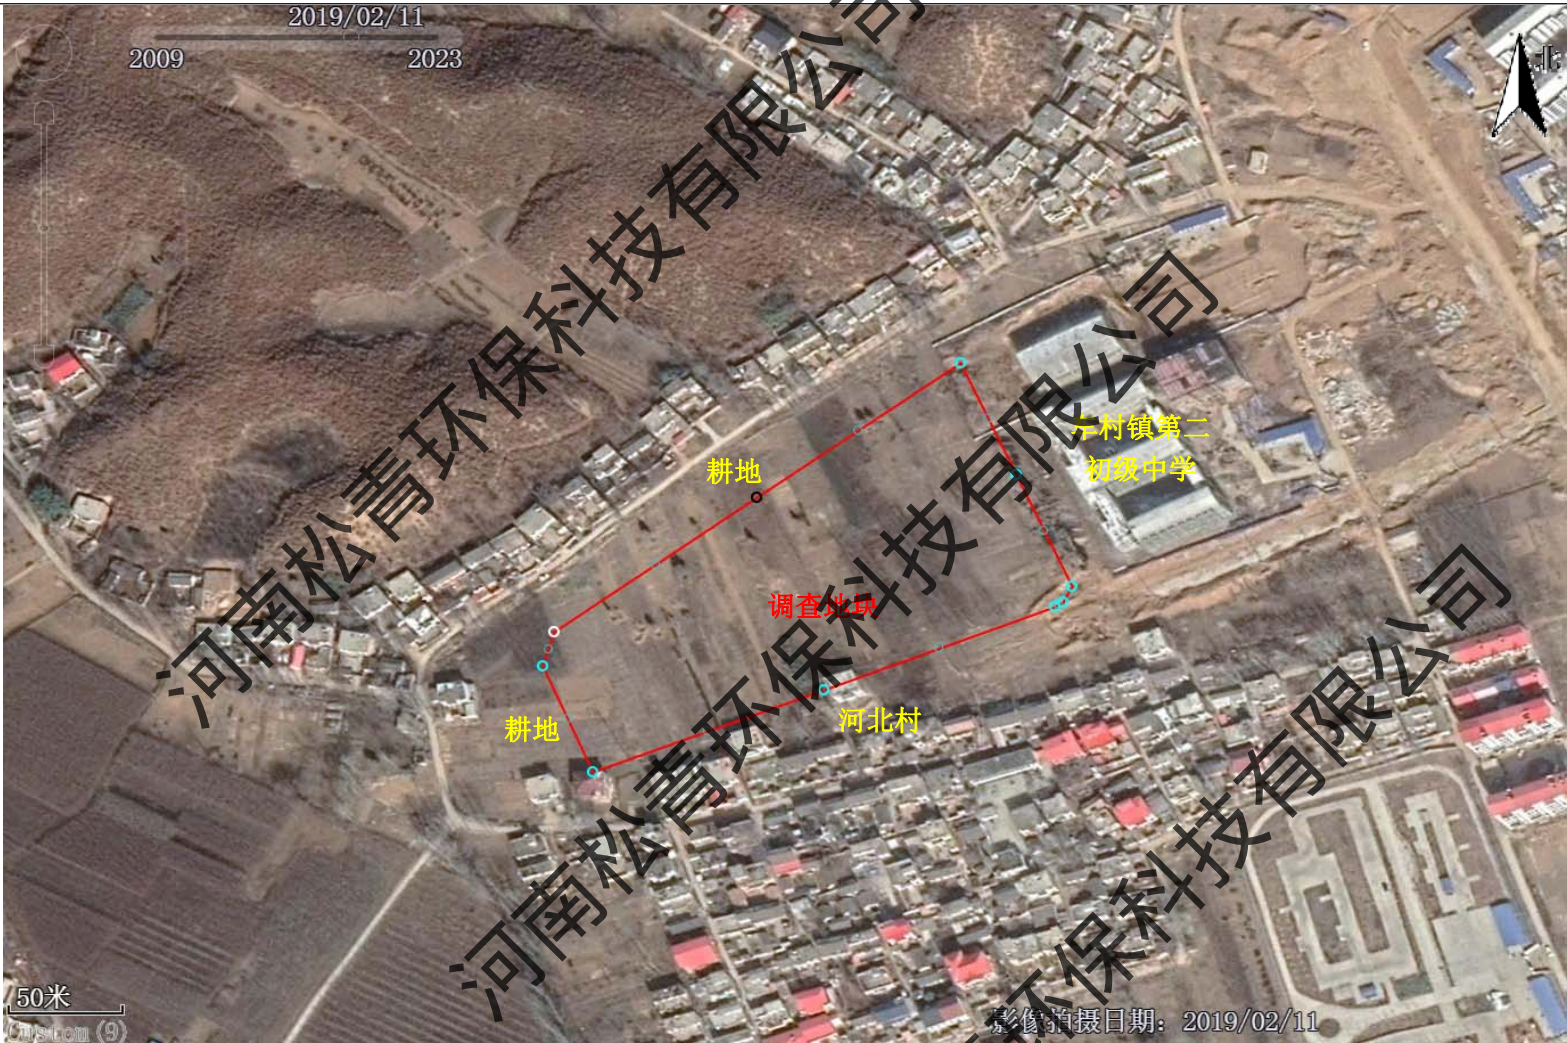
| <p>历史影像时间：<br/>2019年02月11日</p> | <p>通过将 2018 年卫星地图历史图片与该历史图片对比分析，并结合人员访谈，2018 年 12 月~2019 年 2 月时间段内，该地块四周未发生较大变化，西、北侧均为车村镇河北村集体耕地，南侧为河北村住宅，东侧车村镇第二初级中学建设中。项目地块四周不存在生产性企业及其他可能产生污染的企业。</p> |

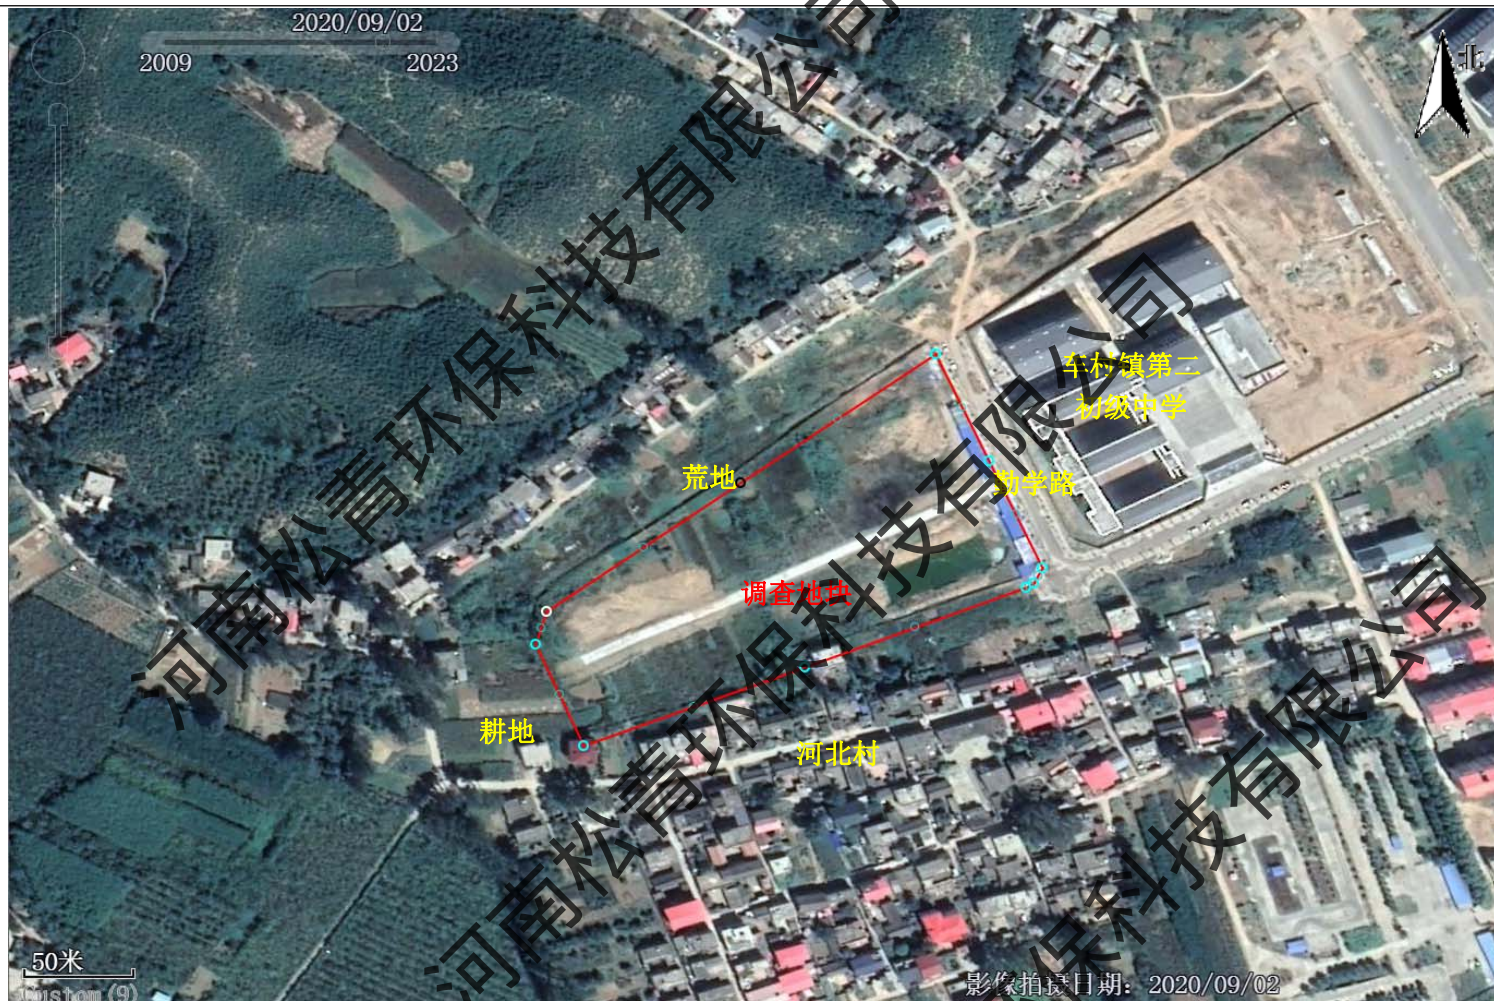
历史影像时间：  
2020年09月02日

通过将2019年卫星地图历史图片与该历史图片对比分析，并结合人员访谈，2019年2月~2020年9月时间段内，该地块西侧、北侧、南侧未发生较大变化，西侧、北侧仍为河北村集体耕地，南侧为河北村住宅；东侧与车村镇第二初级中学之间新修勤学路。2020年至今地块周边区域未有较大的变化，项目地块四周不存在生产性企业及其他可能产生污染的企业。

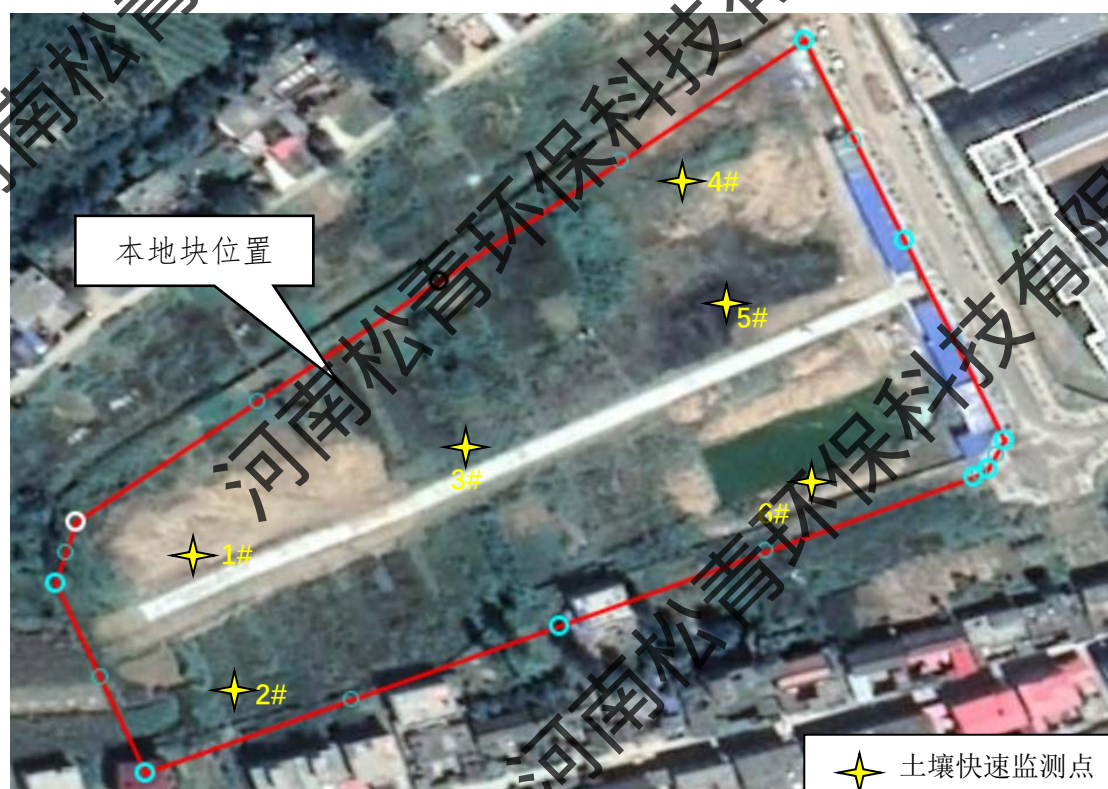
图 5-2 调查地块土壤快速监测点位图

综上所述，调查地块历史上未发现其对土壤产生污染；不涉及规模化养殖、有毒有害物质储存与输送；不存在环境污染事故、危险废物堆放、固废堆放与倾倒、固废填埋等情况；不涉及工业废水污染及污水灌溉；根据快检结果，本调查地块内设置的 6 个监测点位土壤中 As、Cd、Cu、Pb、Hg、Ni、TVOC 污染物含量均低于第一类用地的风险筛选值，未发生环境污染事故。
