嵩县中医院项目地块  
土壤污染状况调查报告

编制单位：洛阳市永青环保工程有限公司

2023 年 6 月

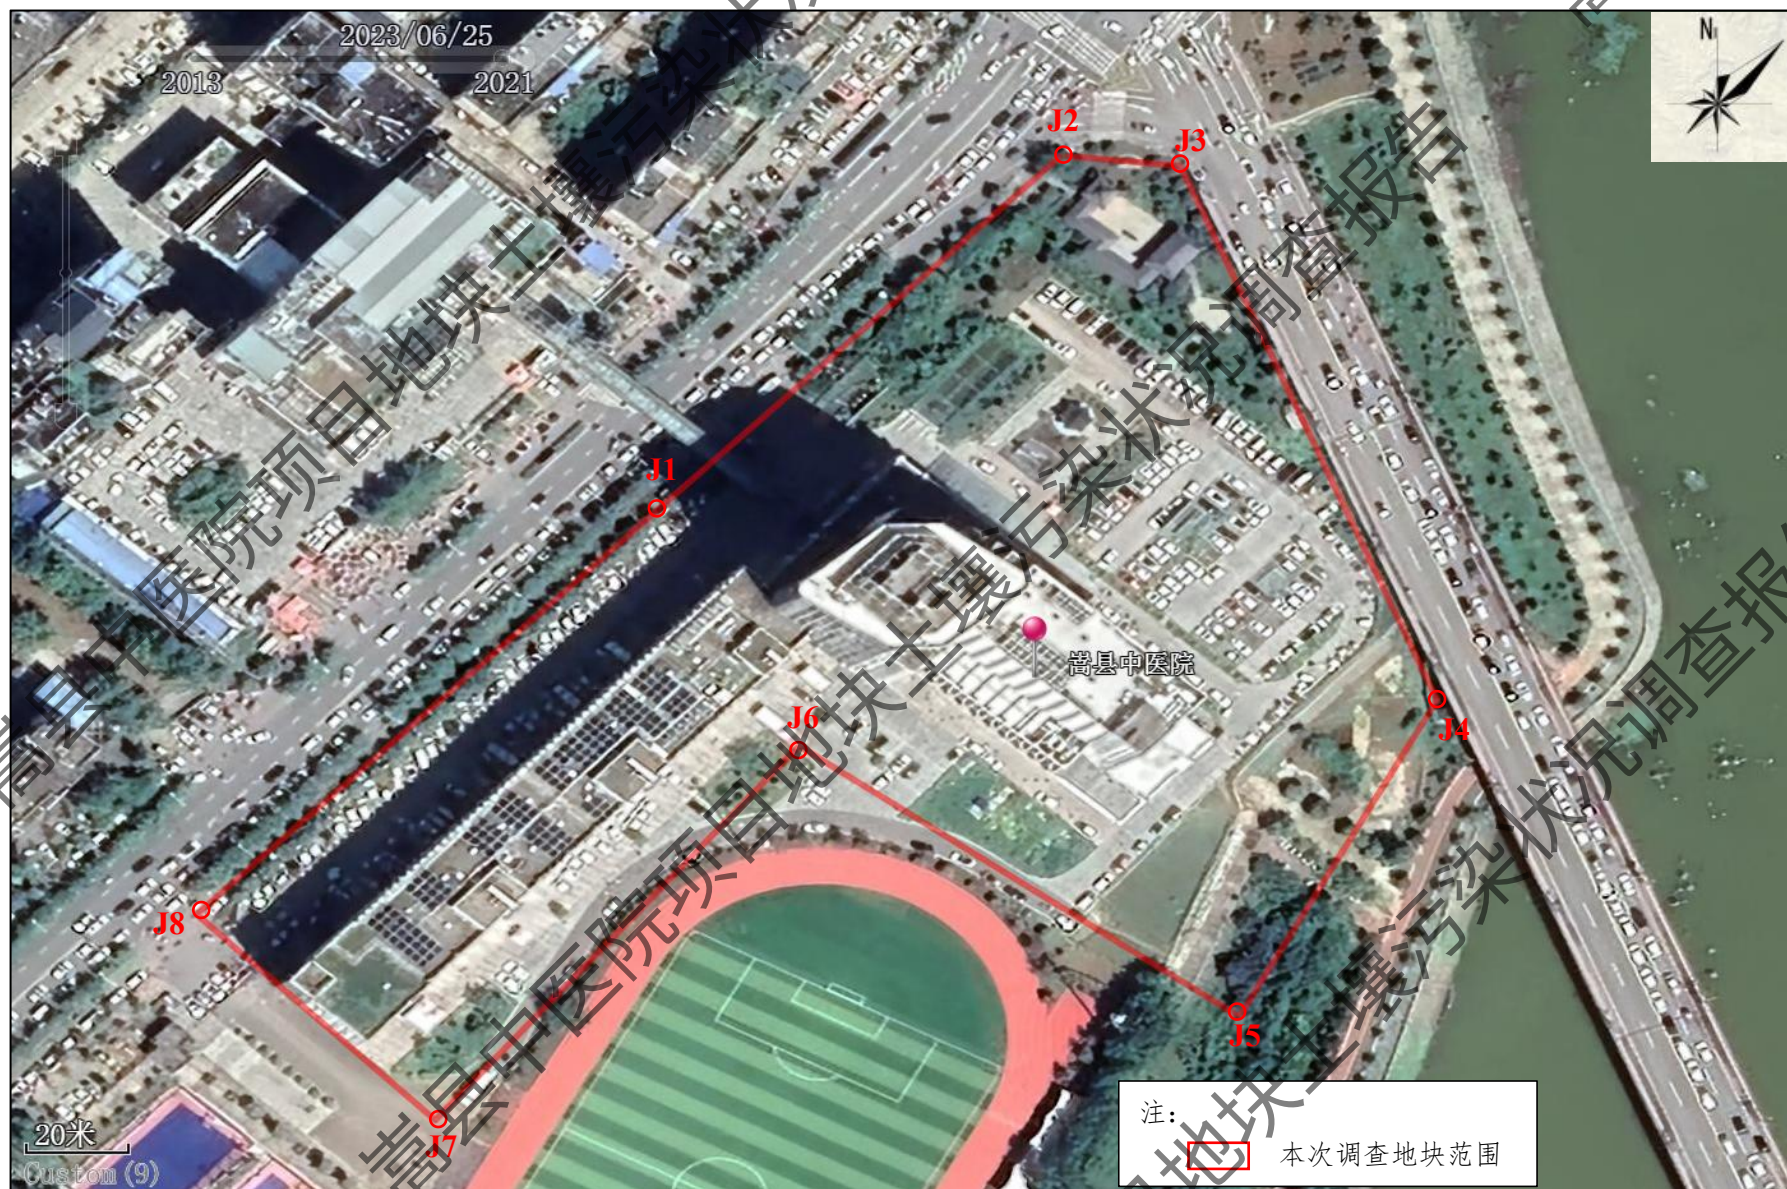
图 2-3 本次调查地块内范围图

表 2-1 地块界址点坐标表

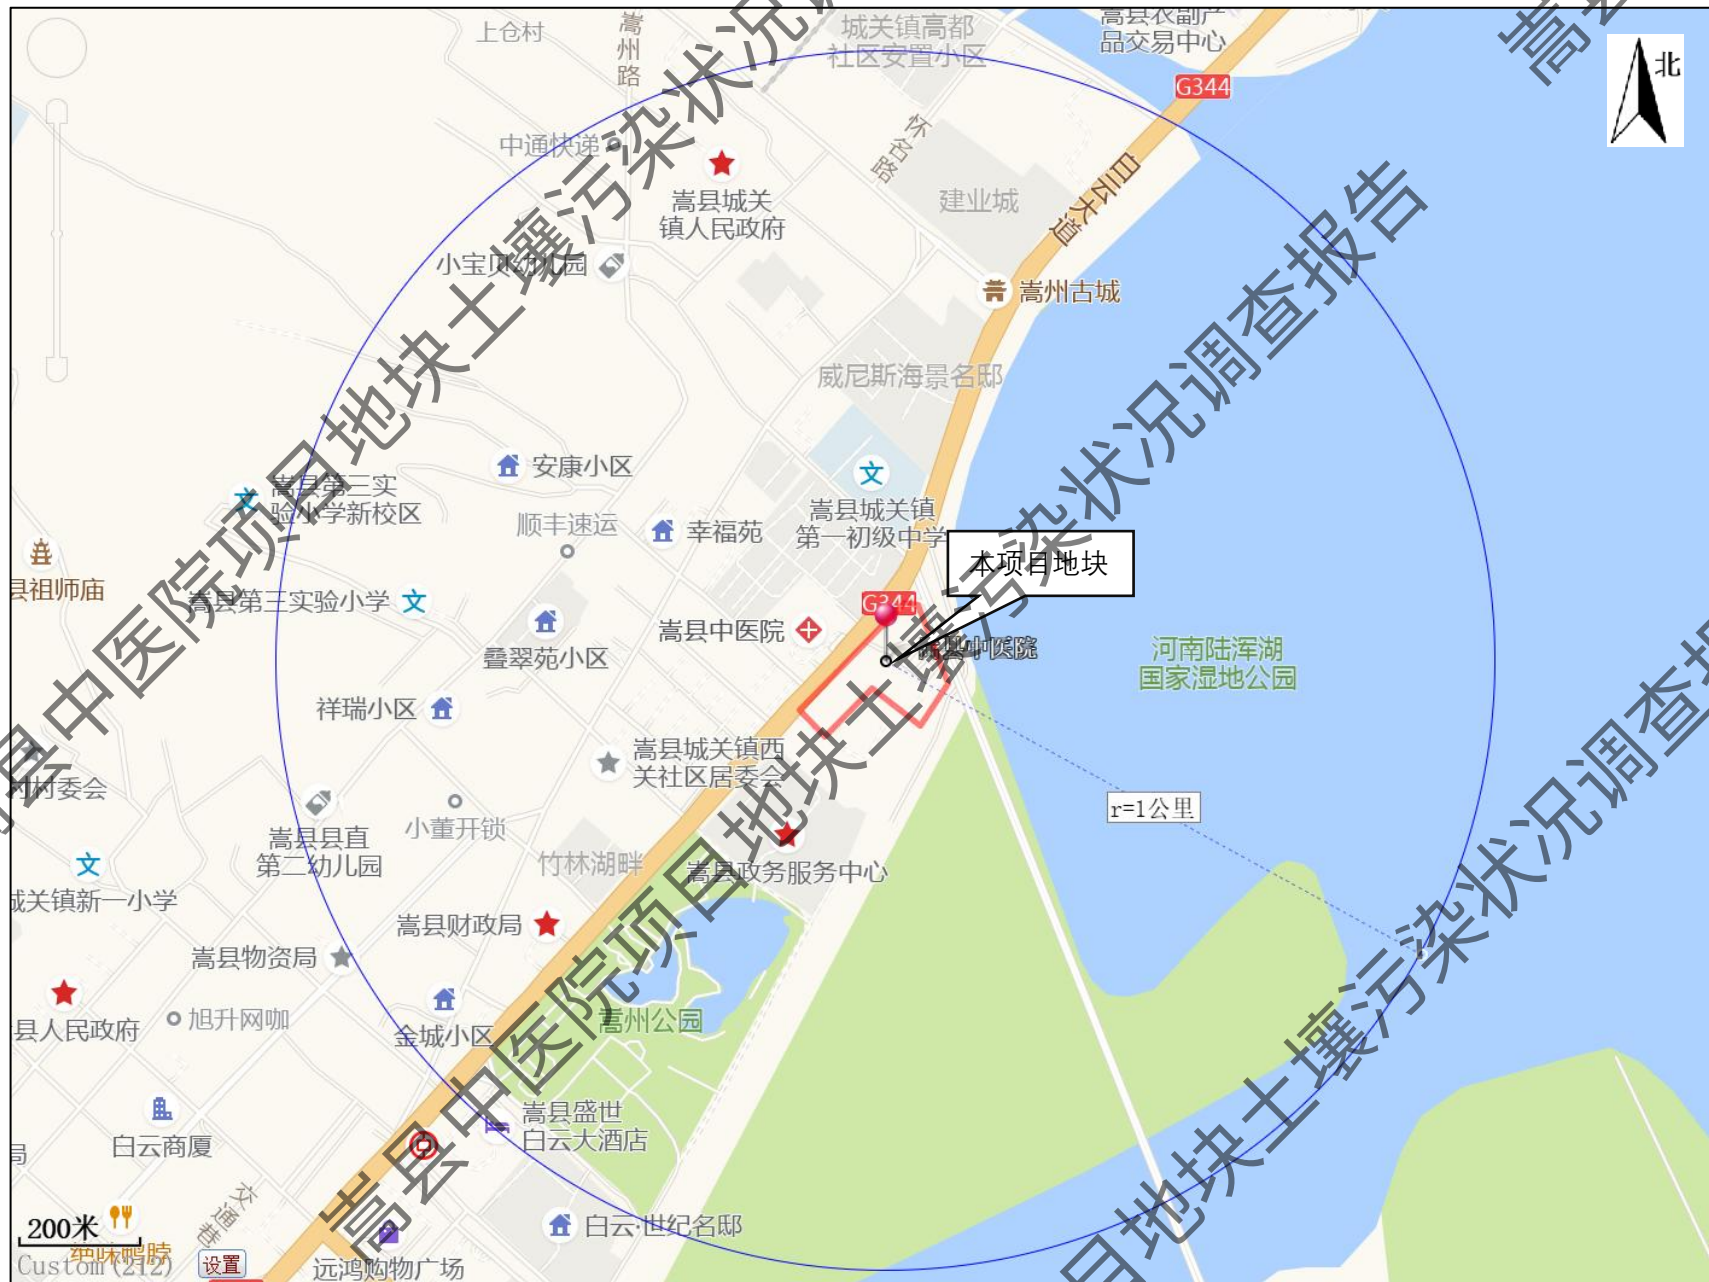
图 3-1 调查地块周边 1000m 范围内主要敏感目标分布图

根据调查地块周边环境的现场踏勘，调查地块周边 1km 范围内敏感目标主要为陆浑水库水源保护区、居民区、学校等，敏感保护目标见图 3-1、图 3-2 和表 3-1。

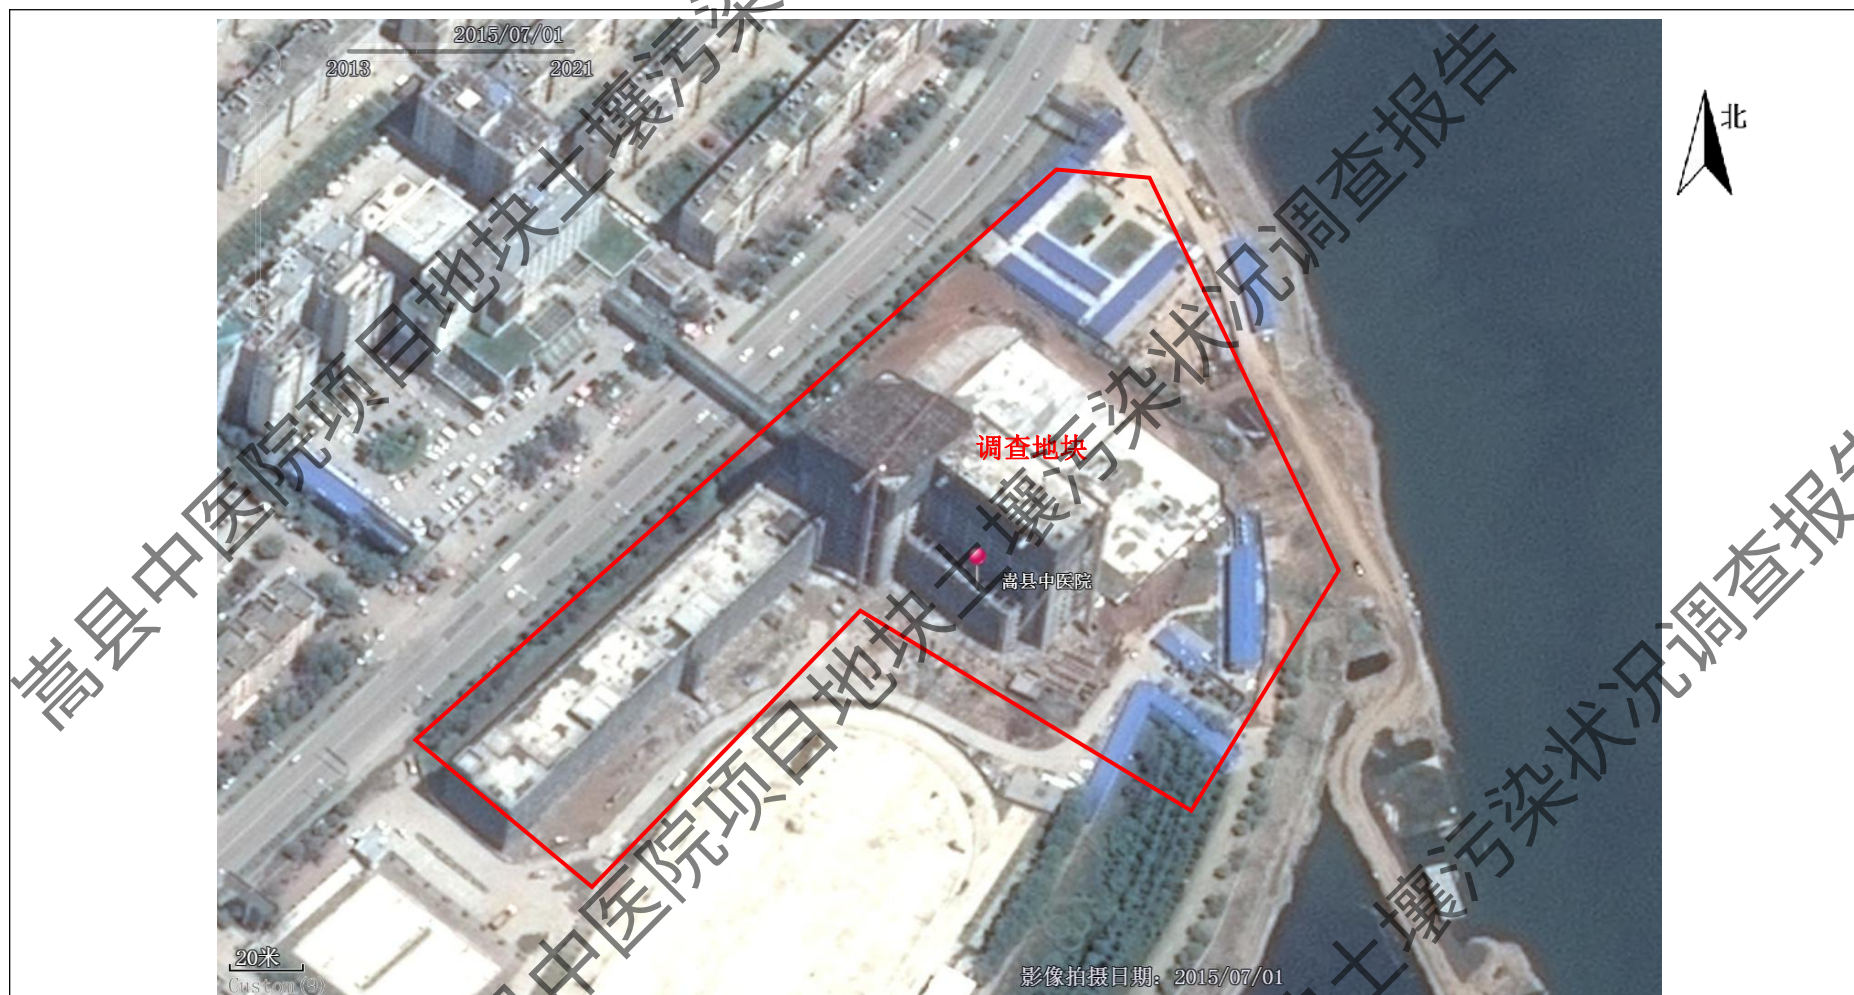
| 历史影像时间：<br>2015年07月01日 | 通过将2014年卫星地图历史图片与该历史图片对比分析，并结合人员访谈，在2014年~2015年7月时间段内，该地块处于建设<br>期。 |

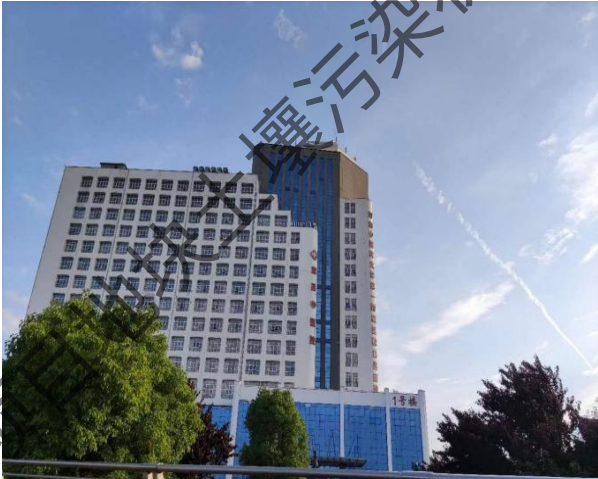
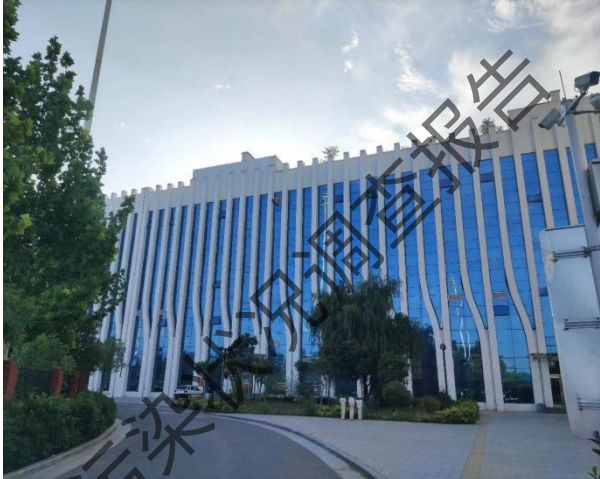
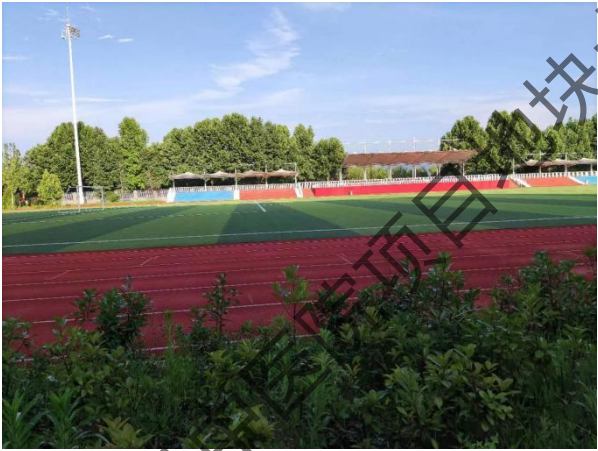
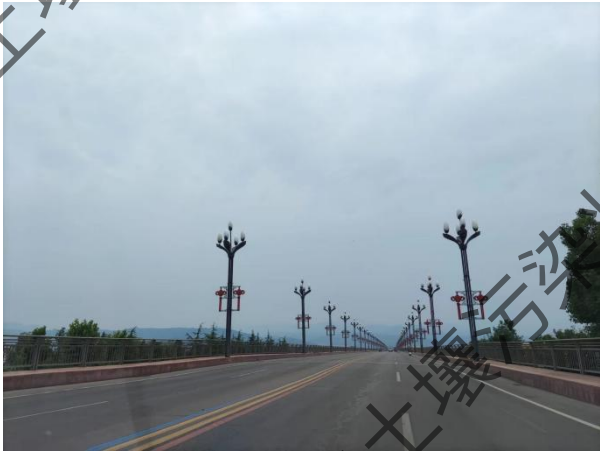
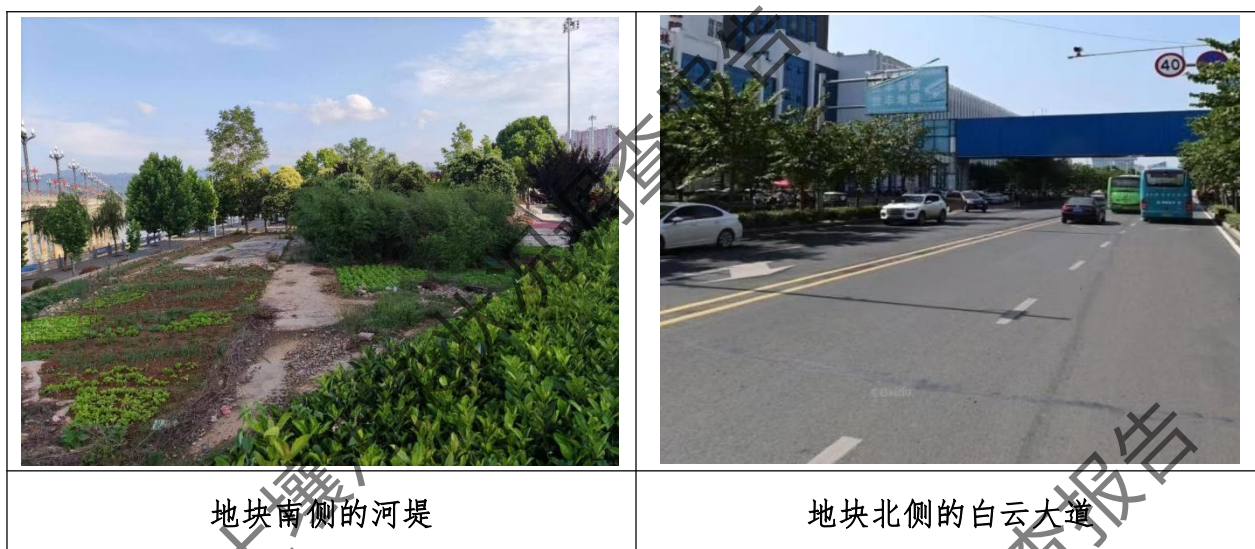
图 3-3 调查地块现状图

我公司调查人员实地踏勘时，地块内项目已建设完成，于 2018 年投入使用至今。地块内大部分地面已进行硬化，少部分进行了绿化，有裸露土壤。地块现状及四周现状照片如下：

| 地块内现状照片 | 地块内现状照片 |
| 地块西侧及南侧的体育公园 | 地块东侧的跨湖大桥 |

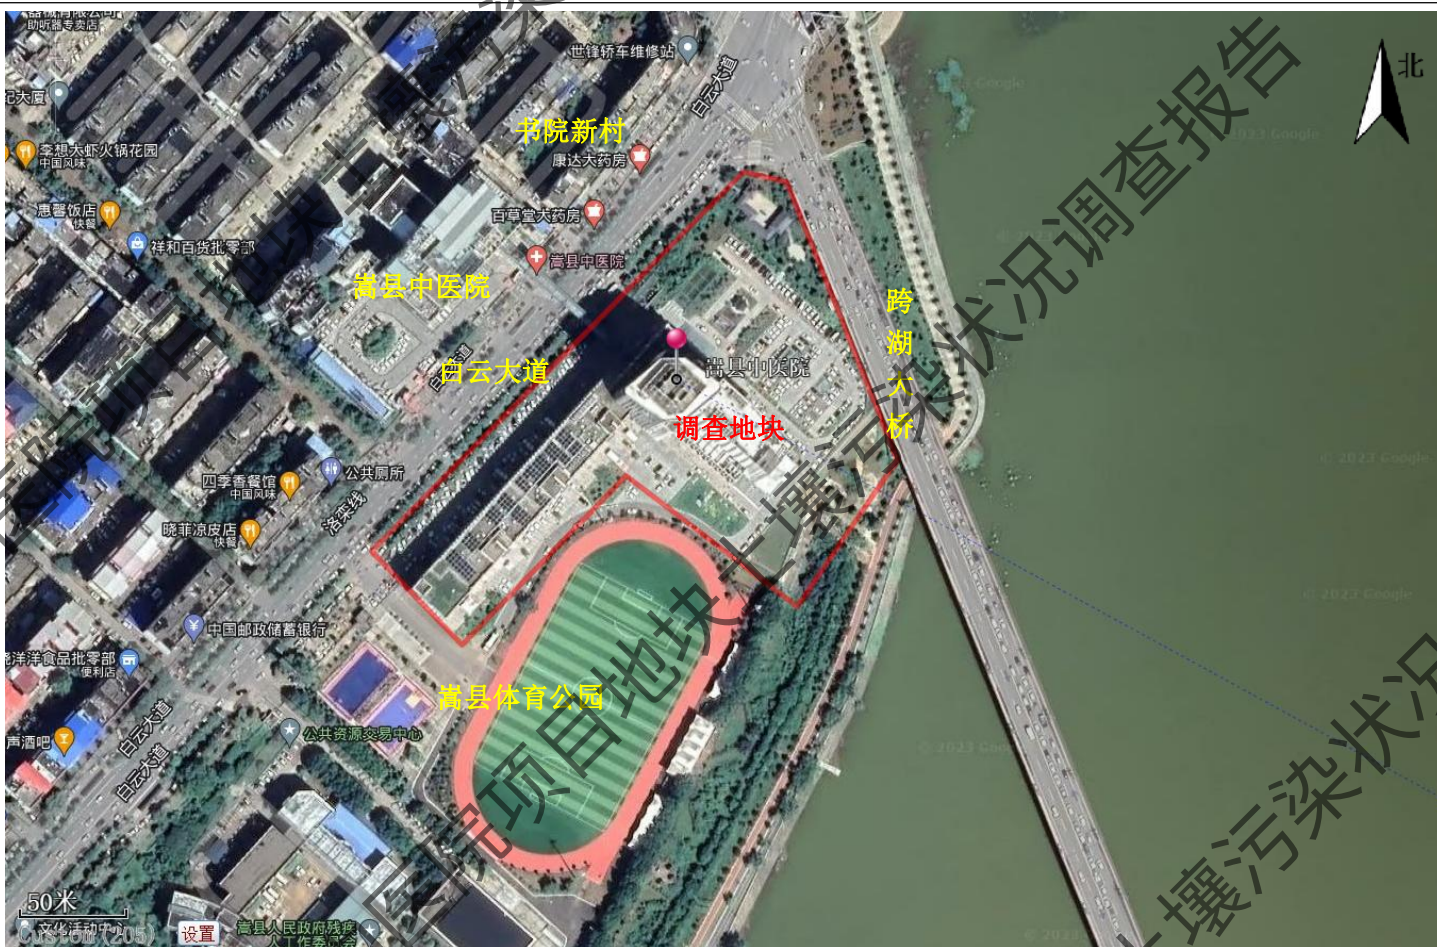
历史影像时间：  
2023 年 3 月 7 日

通过该地块历史图片对比分析并结合人员访谈，获取信息如下：2018 年至今地块周边区域未有较大的变化，东侧为跨湖大桥，南侧为河堤和嵩县体育公园，西侧为嵩县体育公园，北侧为白云大道，隔路为嵩县中医院北院区和书院新村。项目地块四周不存在生产型企业及其他可能产生污染的企业。

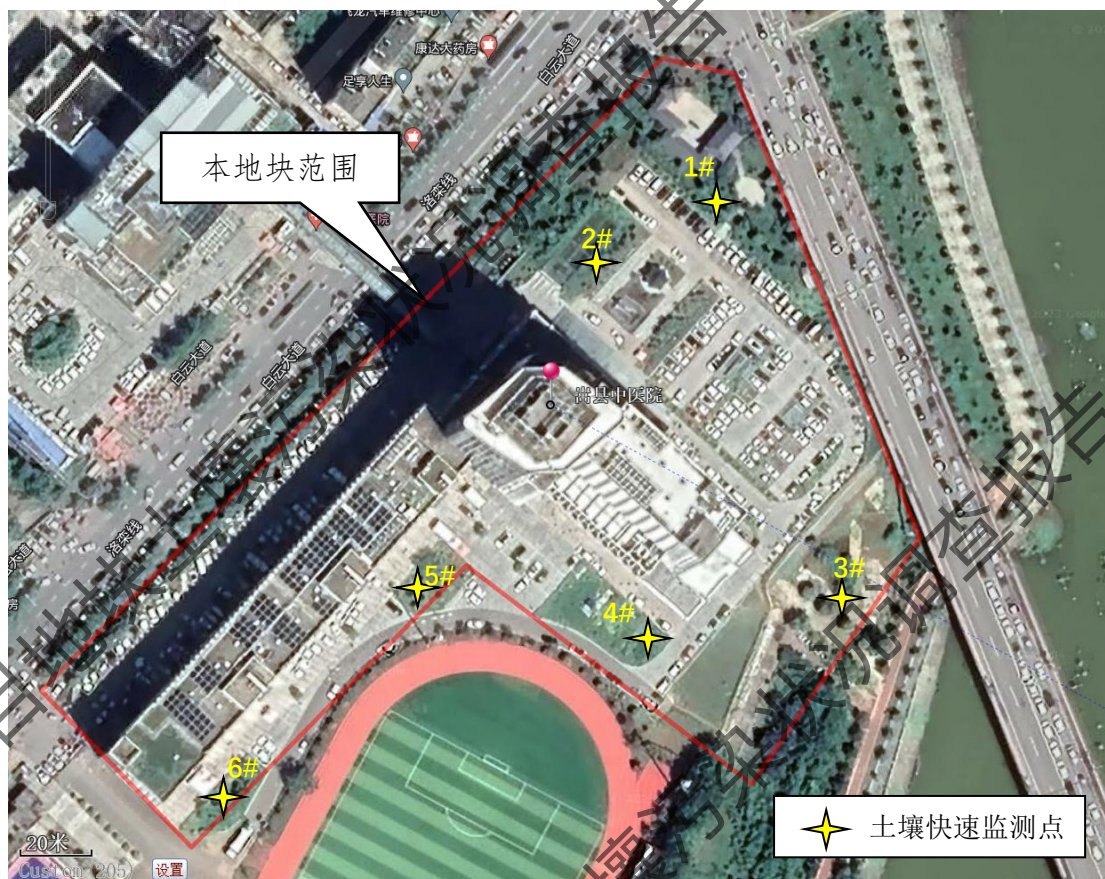
图 5-2 调查地块土壤快速监测点位图

| 点位 | 采样深度 | XRF 读数 | | | | | | PID 读数<br>(ppm) |
|---|---|---|---|---|---|---|---|---|
| 达标情况 | | 达标 | 达标 | 达标 | 达标 | 达标 | 达标 | / |
| 备注：ND 为未检出。XRF 最低检测限(mg/kg)： As:2 Cd:4 Cu:4 Pb:4 Hg:1 Ni:5 | | | | | | | | |
