伊川县滨河新区中心小学  
地块土壤污染状况调查报告

委托单位：伊川县教育体育局

编制单位：河南松青环保科技有限公司

2023 年 6 月

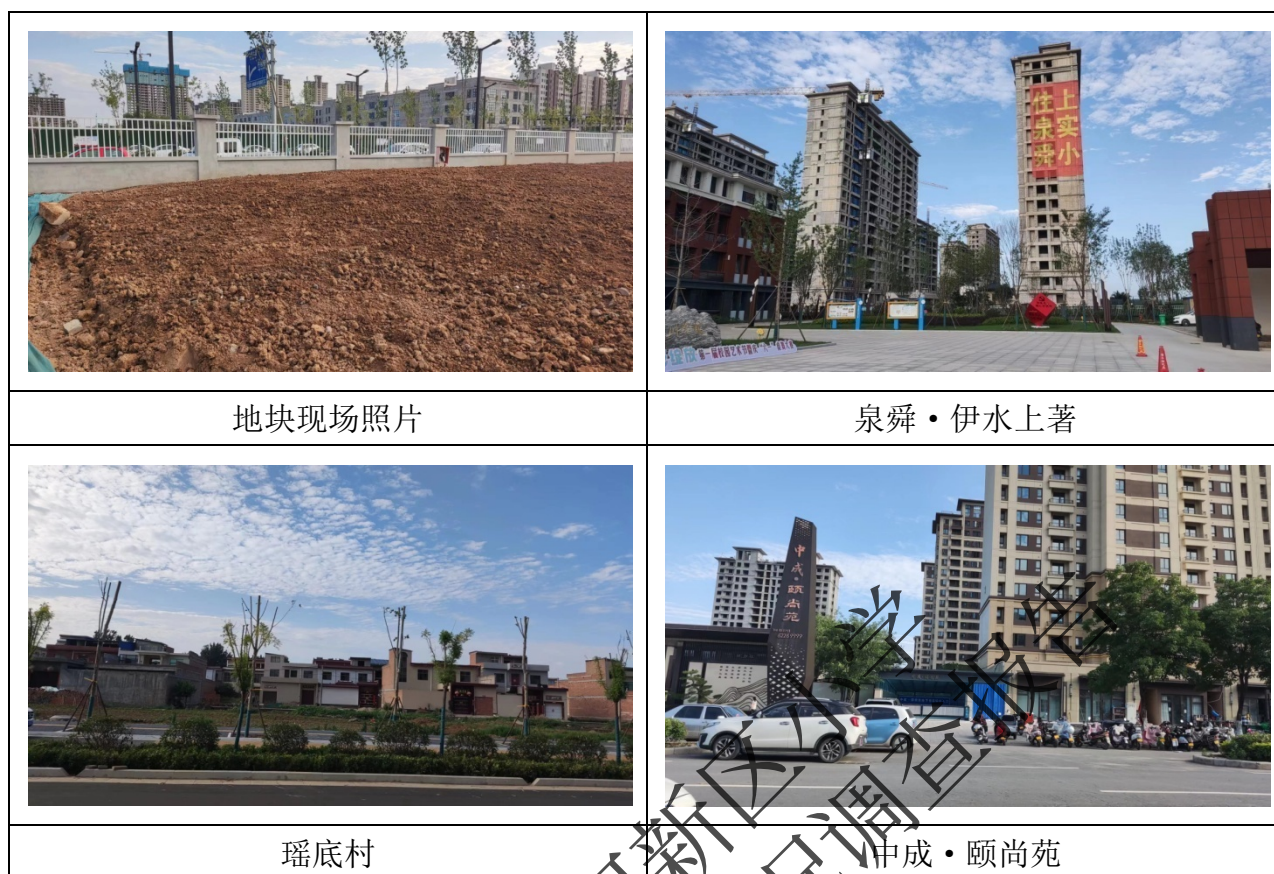
图 3-2 调查地块及四周敏感目标现状图（拍摄于 2023 年 6 月 1 日）

根据调查地块周边环境的现场踏勘,调查地块周边 1km 范围内敏感目标见图 3-1、图 3-2 和表 3-1。

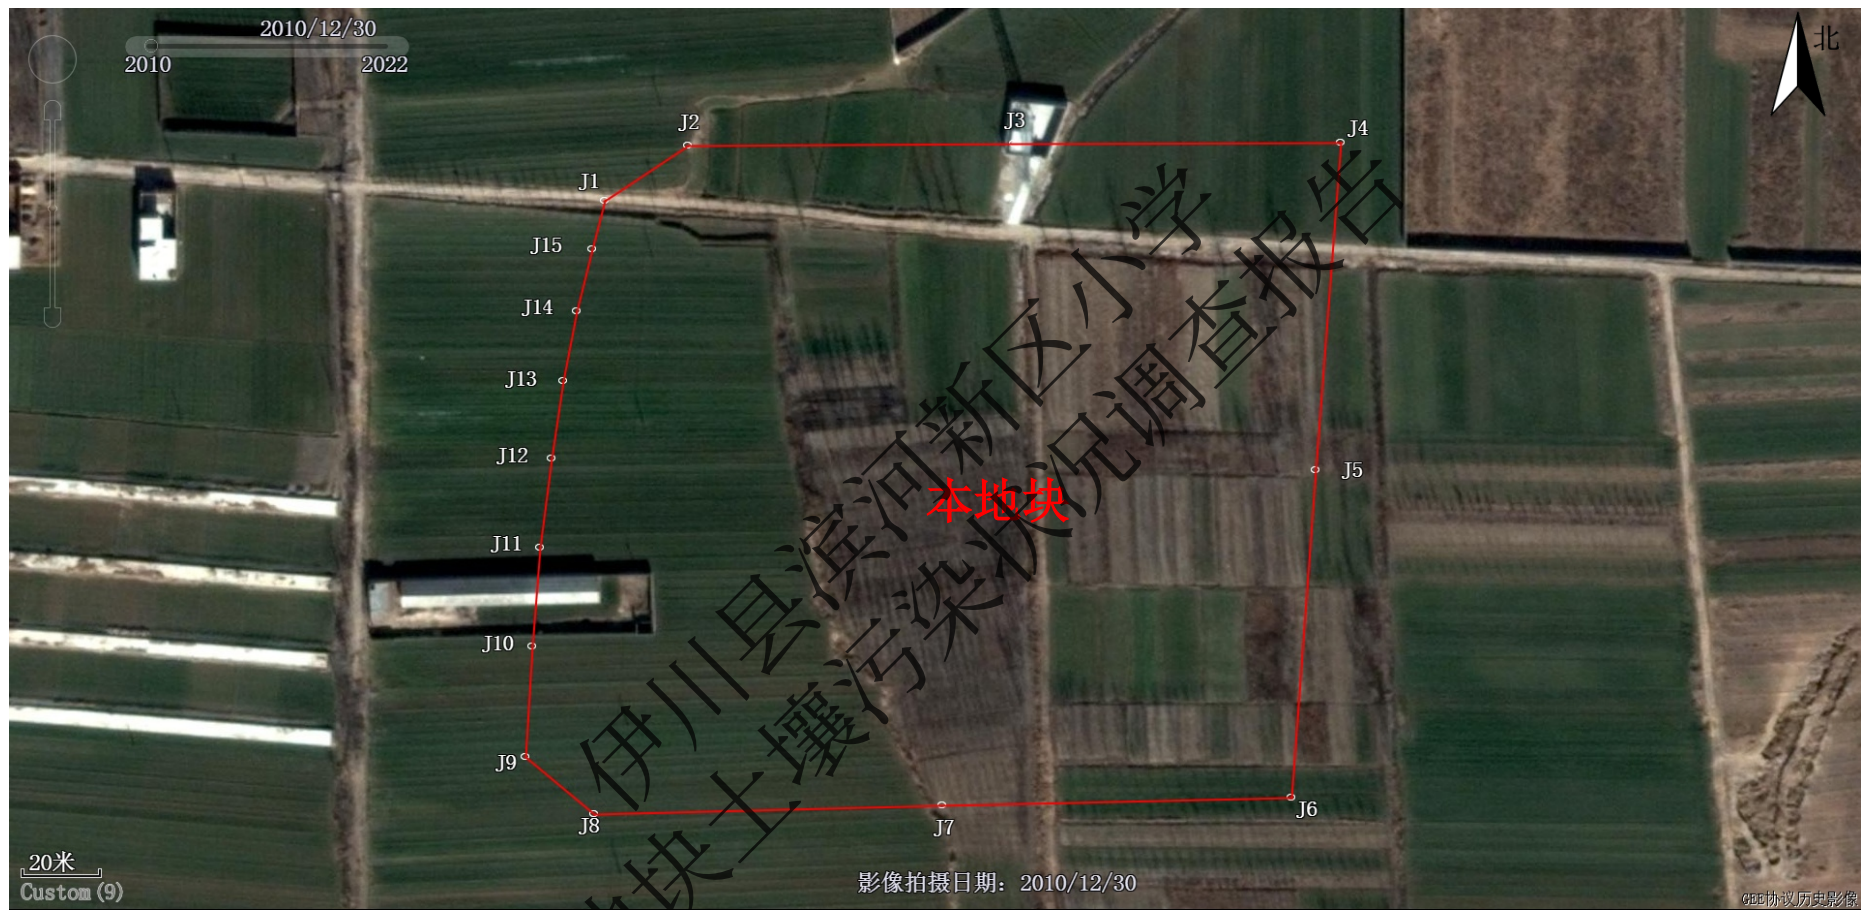
| 历史影像时间：<br>2010年12月30日 | 在人员访谈过程中对该卫星地图历史图片进行了询问调查，获取信息如下：项目区域在2010年9月及之前均为农用地，主要种植水稻、小麦、玉米，其面积为38995m <sup>2</sup> ，不存在其他生产性企业及其他可能产生污染的企业。 |

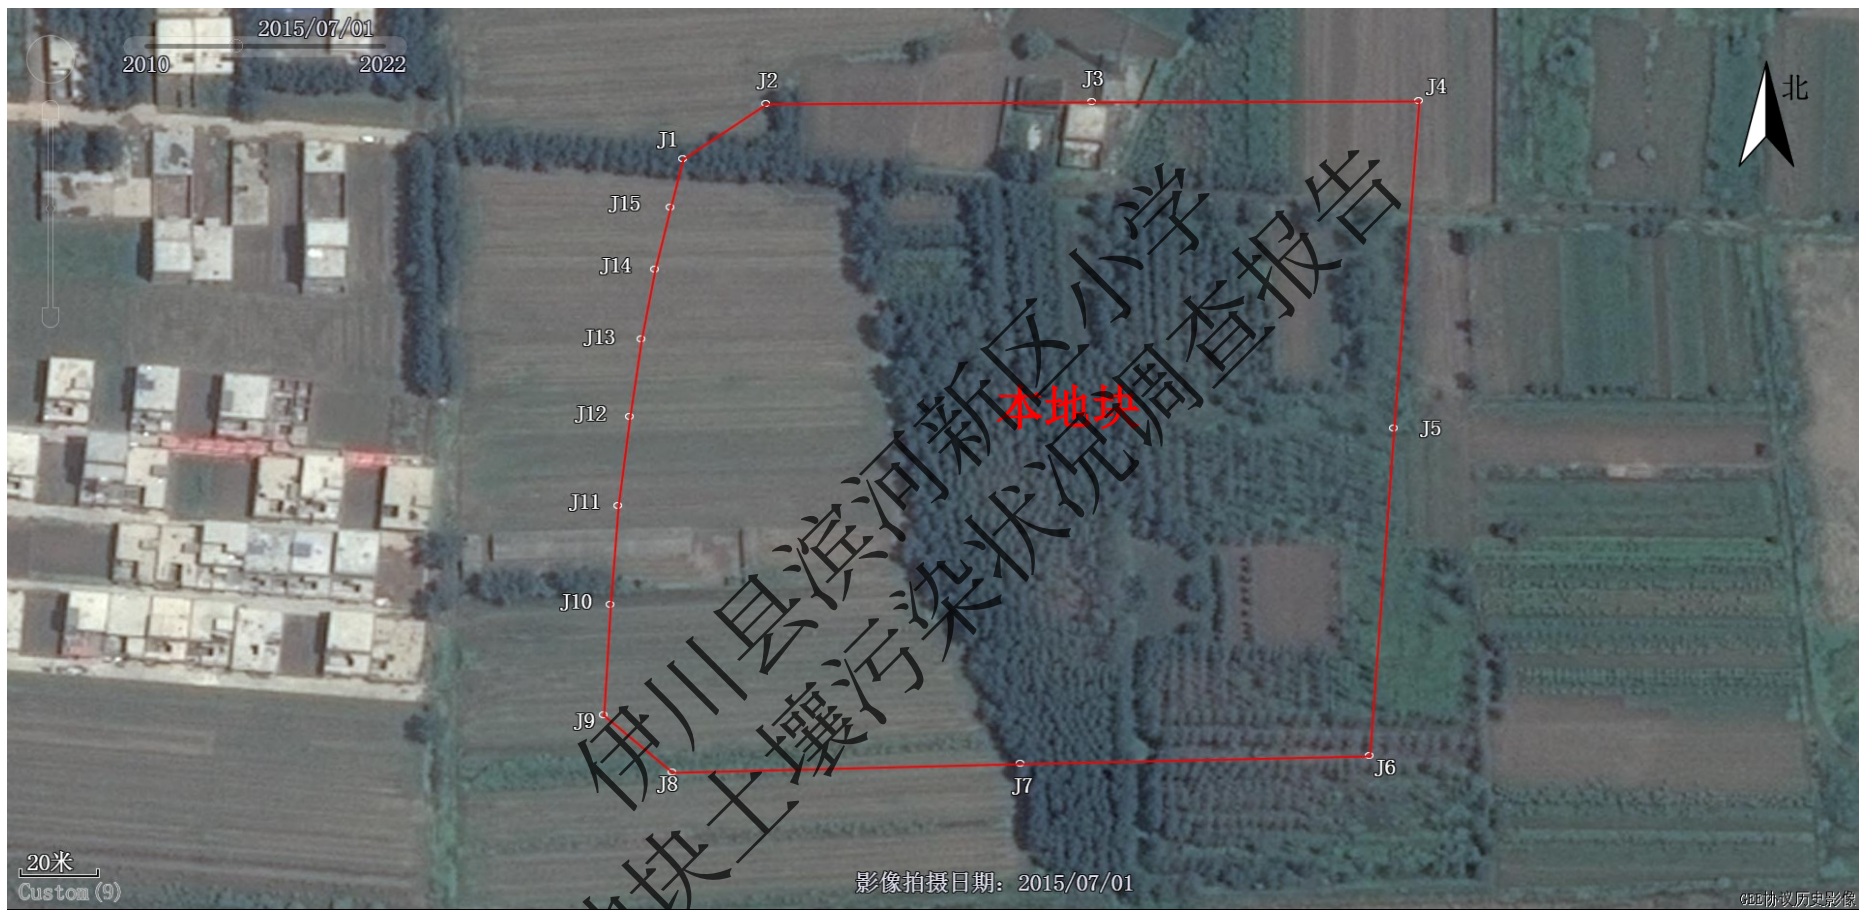
| 历史影像时间：<br>2015 年 7 月 1 日 | 通过将 2014 年 3 月卫星地图历史图片与该历史图片对比分析，并结合人员访谈，在 2014 年 3 月~2015 年 7 月时间段内，地块东侧植树（果树、杨树），西侧仍种植农作物，不存在其他生产性企业及其他可能产生污染的企业。 |

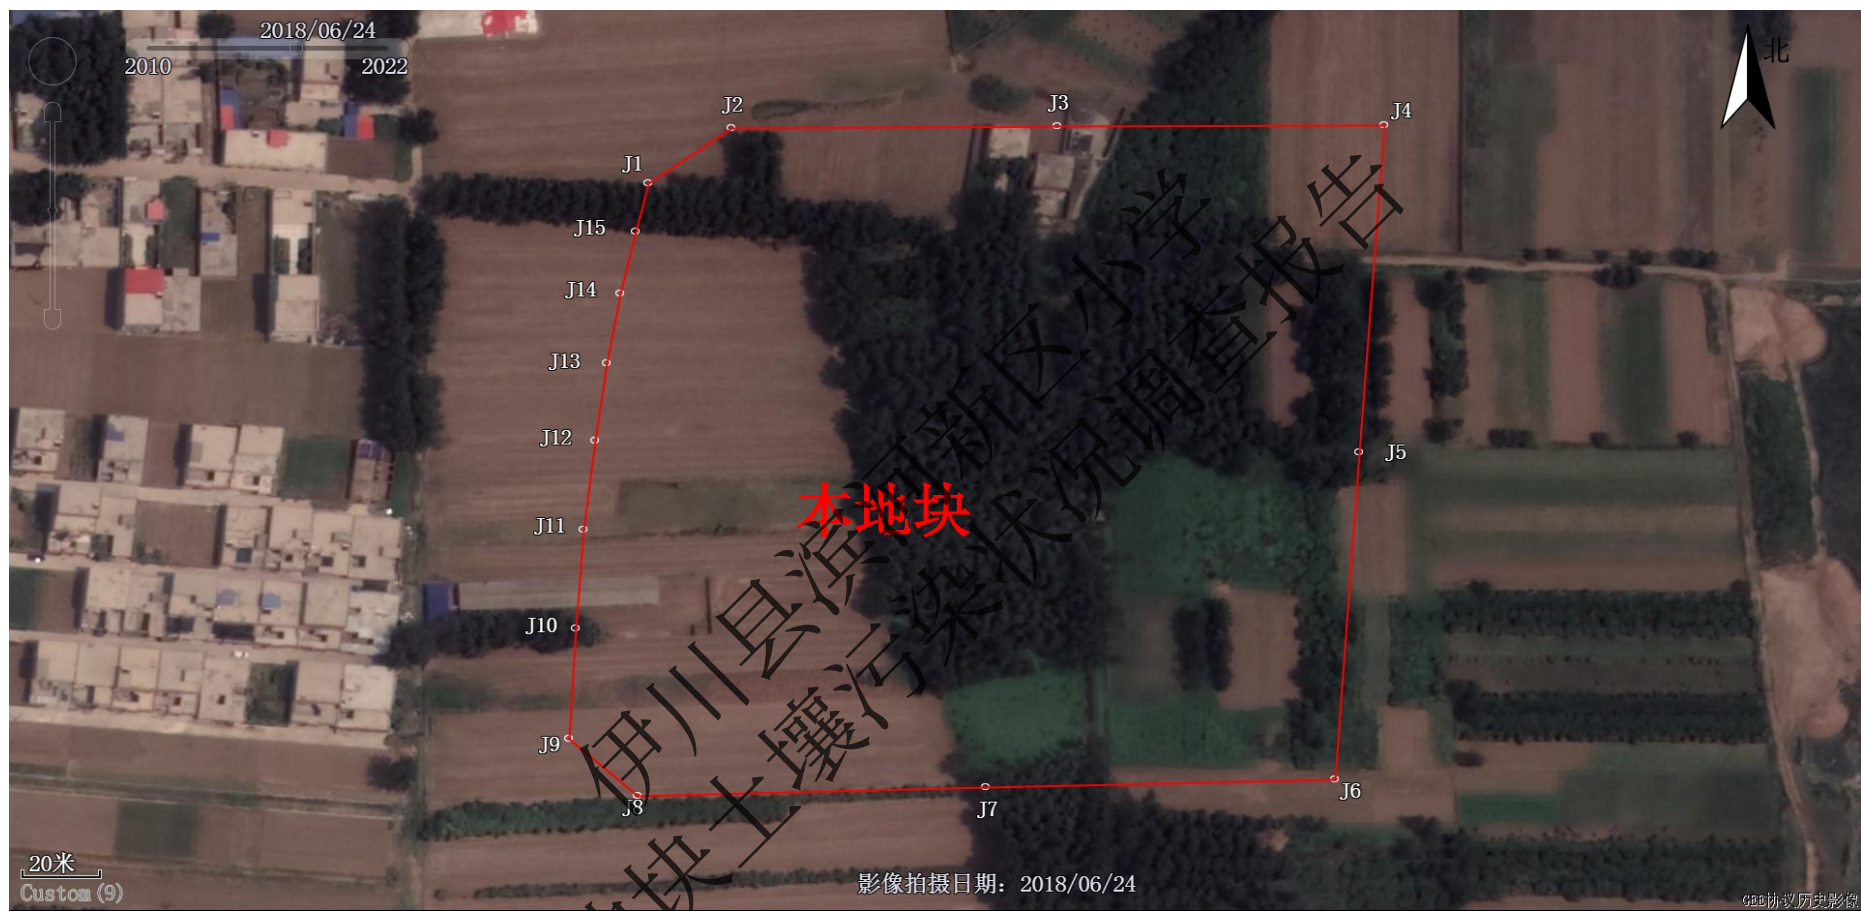
| 历史影像时间：<br>2018年6月24日 | 通过将2015年7月卫星地图历史图片与该历史图片对比分析，并结合人员访谈，在2015年7月至2018年6月，该地块未发生大的变化。该地块历史上不存在其他生产性企业及其他可能产生污染的企业。 |

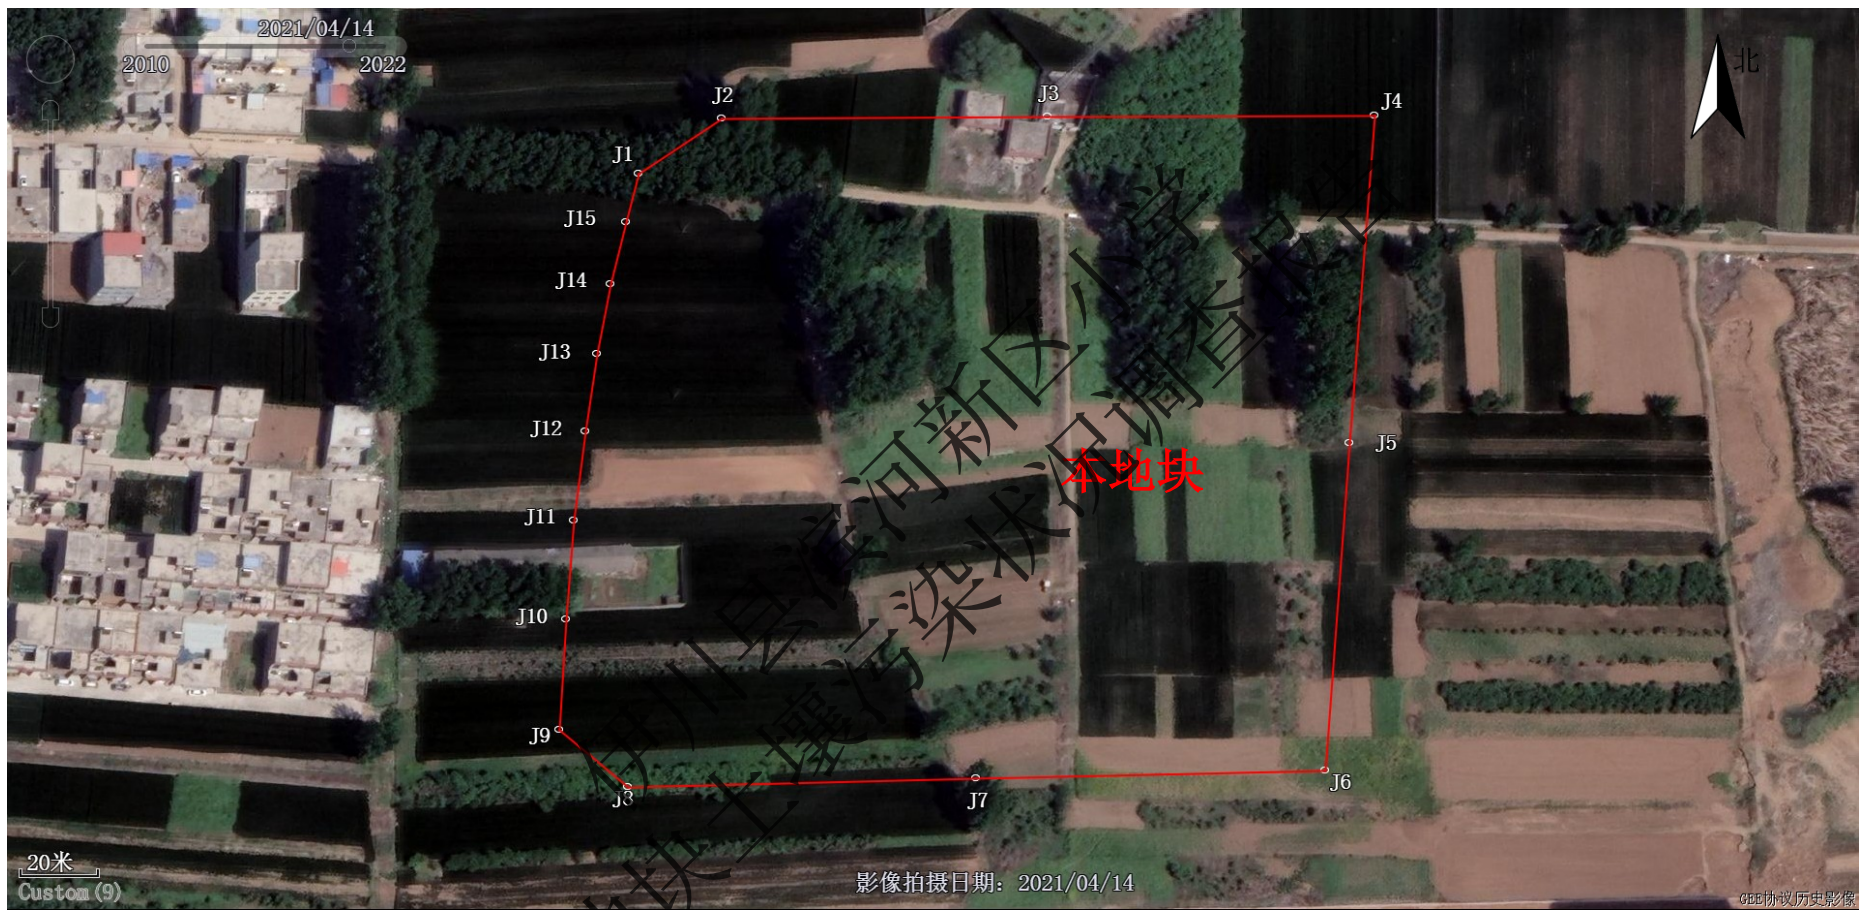
| 历史影像时间：<br>2021年4月14日 | 通过将2018年6月卫星地图历史图片与该历史图片对比分析，并结合人员访谈，在2018年6月~2021年4月时间段内，该地块未发生大的变化，不存在其他生产性企业及其他可能产生污染的企业。 |

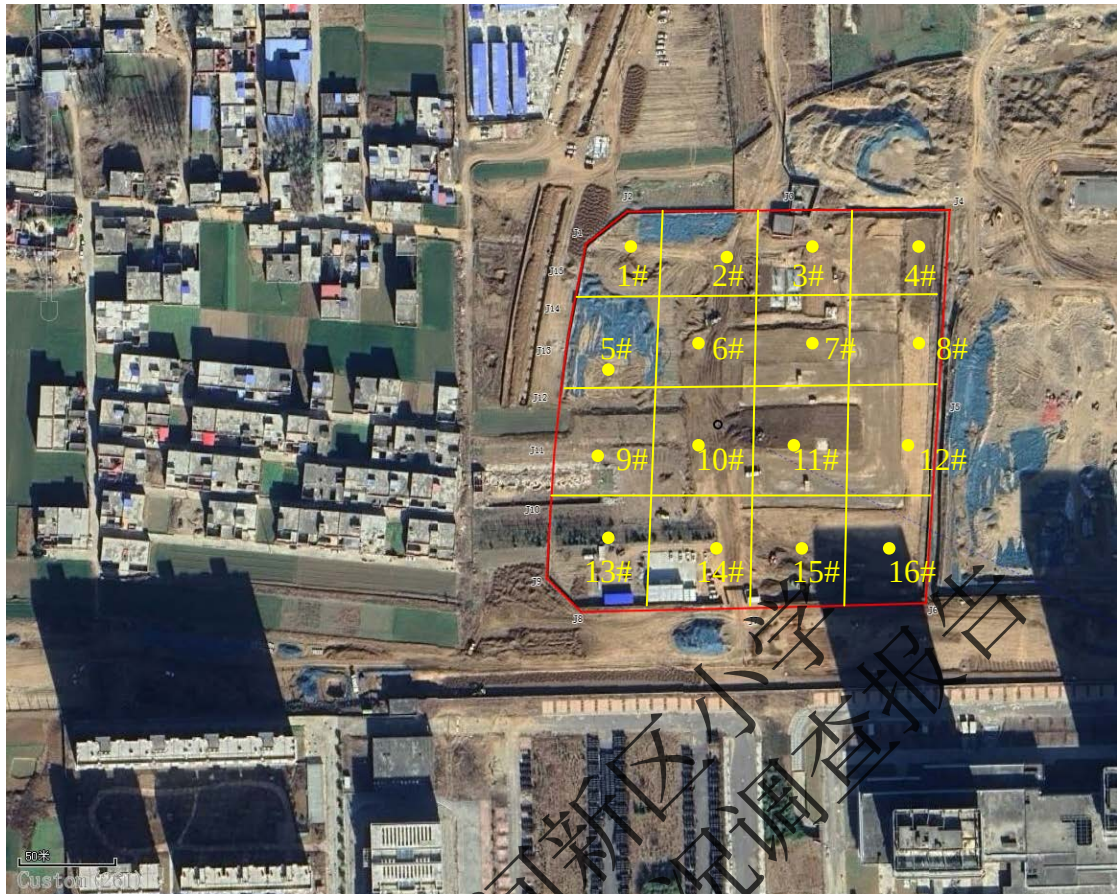
图 3-3 快筛检测点位图

经现场踏勘和走访调查，本地块 2021 年之前一直为农用地，2021 年开始征地，2023 年划拨给伊川县教育体育局。目前，地块已经平整并用栅栏圈起来准备建设学校。地块内无工业企业、固废堆存场所等排放有毒有害物质的污染源。为进一步说明地块内土壤的情况，对地块内的土壤进行重金属、有机物快筛，因此，洛阳市达峰环境检测有限公司于 2023 年 6 月 2 日对地块内 16 个点位的土壤进行快筛。

根据《建设用地土壤污染状况调查技术导则》(HJ25.1-2019)和现场情况采用系统布点法将地块平均分成 16 块，每块设置一个监测点位（具体监测点位见图 3-3、表 3-3）。

因地块一直为农用地，周边无工业企业、固废堆存场所等排放有毒有害物质的污染源，故将监测点均匀分布在整個调查地块，根据检测结果可知，快检数据显示该地块土壤重金属未出现超标的情况，具体快速监测结果见表 3-4。

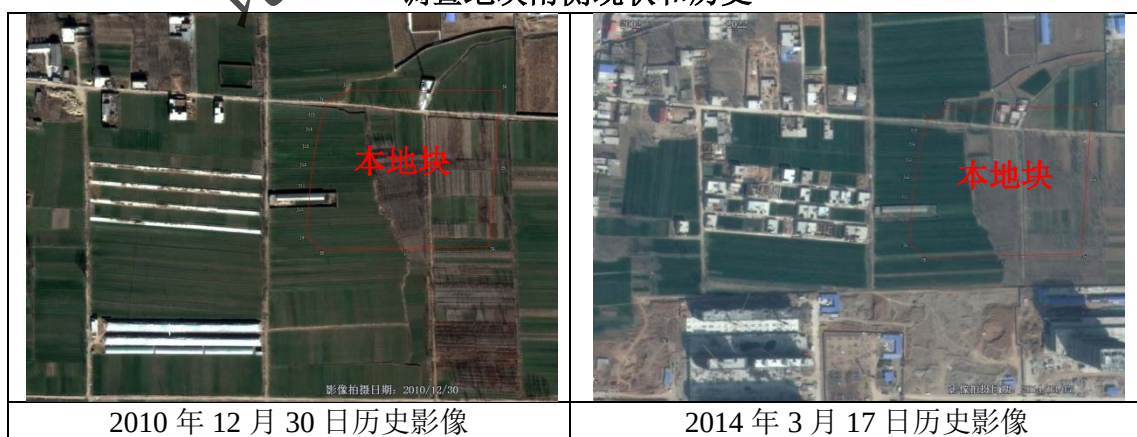
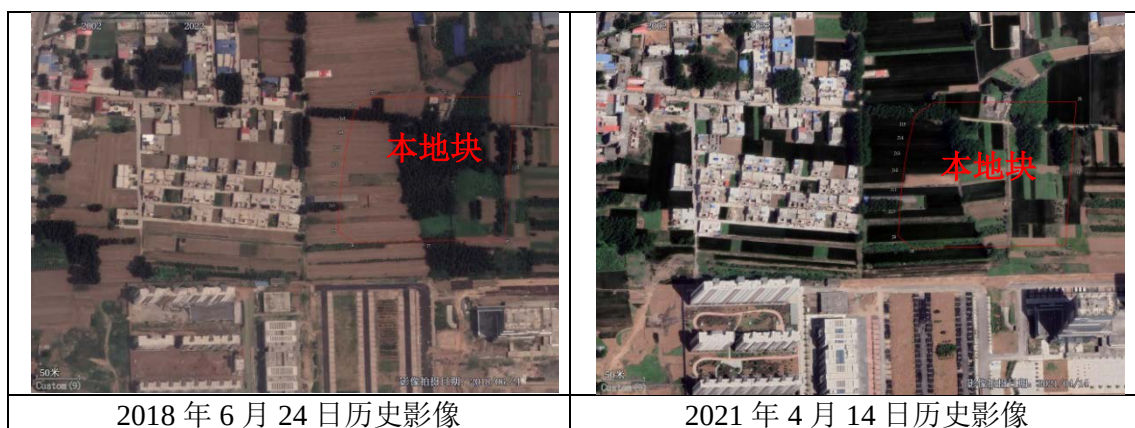
### 调查地块南侧现状和历史

根据现场踏勘，结合人员访谈，同时查阅地块周边相邻南侧地块卫星影像图，得到如下信息：调查地块南侧为姚崇路。2010年12月~2021年6月该地块一直为农用地，2021年6月至今，该地块建设姚崇路，该地块历史时期不存在生产性企业及其他可能产生污染的企业。
