申泰悦龙门(YCTD2021-51-1、YCTD2021-51-2)

地块土壤污染状况调查报告

编制单位：洛阳市永青环保工程有限公司

2023年7月

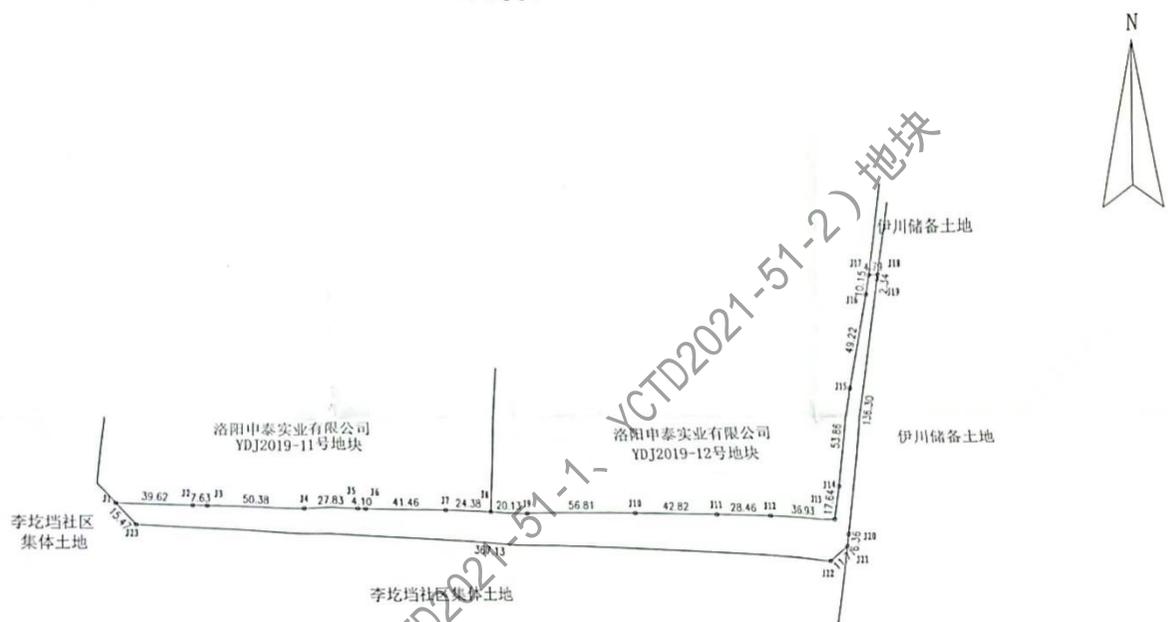
图 2-2 YCTD2021-51-1 地块勘测定界图

总面积为: 7142.65 平方米
10.71 亩
(J1-J23, J19)

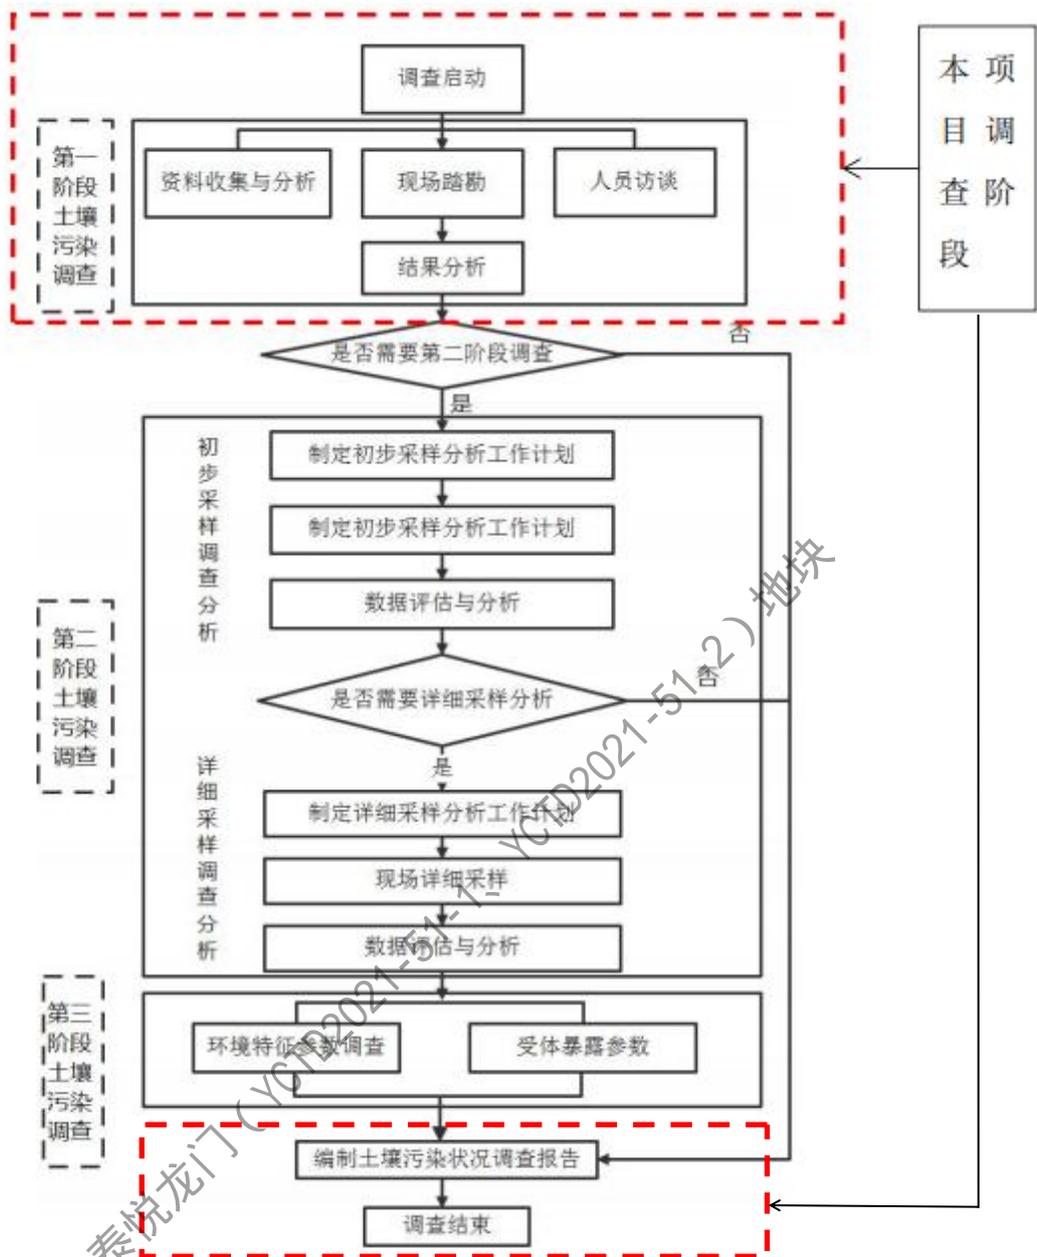
图 2-5 土壤污染状况调查的工作内容与程序

根据《建设用地土壤污染状况调查技术导则》（HJ25.1-2019）相关技术规范，土壤污染状况调查包含三个不同的阶段。土壤污染状况调查是否需要从前一个阶段进入到下一个阶段，主要取决于场地污染状况以及相关方的要求。本次土壤污染状况环境调查主要为第一阶段——资料收集、现场踏勘和人员访谈为主的污染识别阶段。

第一阶段调查以资料收集与分析、现场踏勘和人员访谈为主，了解场地当前和历史主要行业生产情况、污染物产生及处理情况。第一阶段主要完成以下内容：

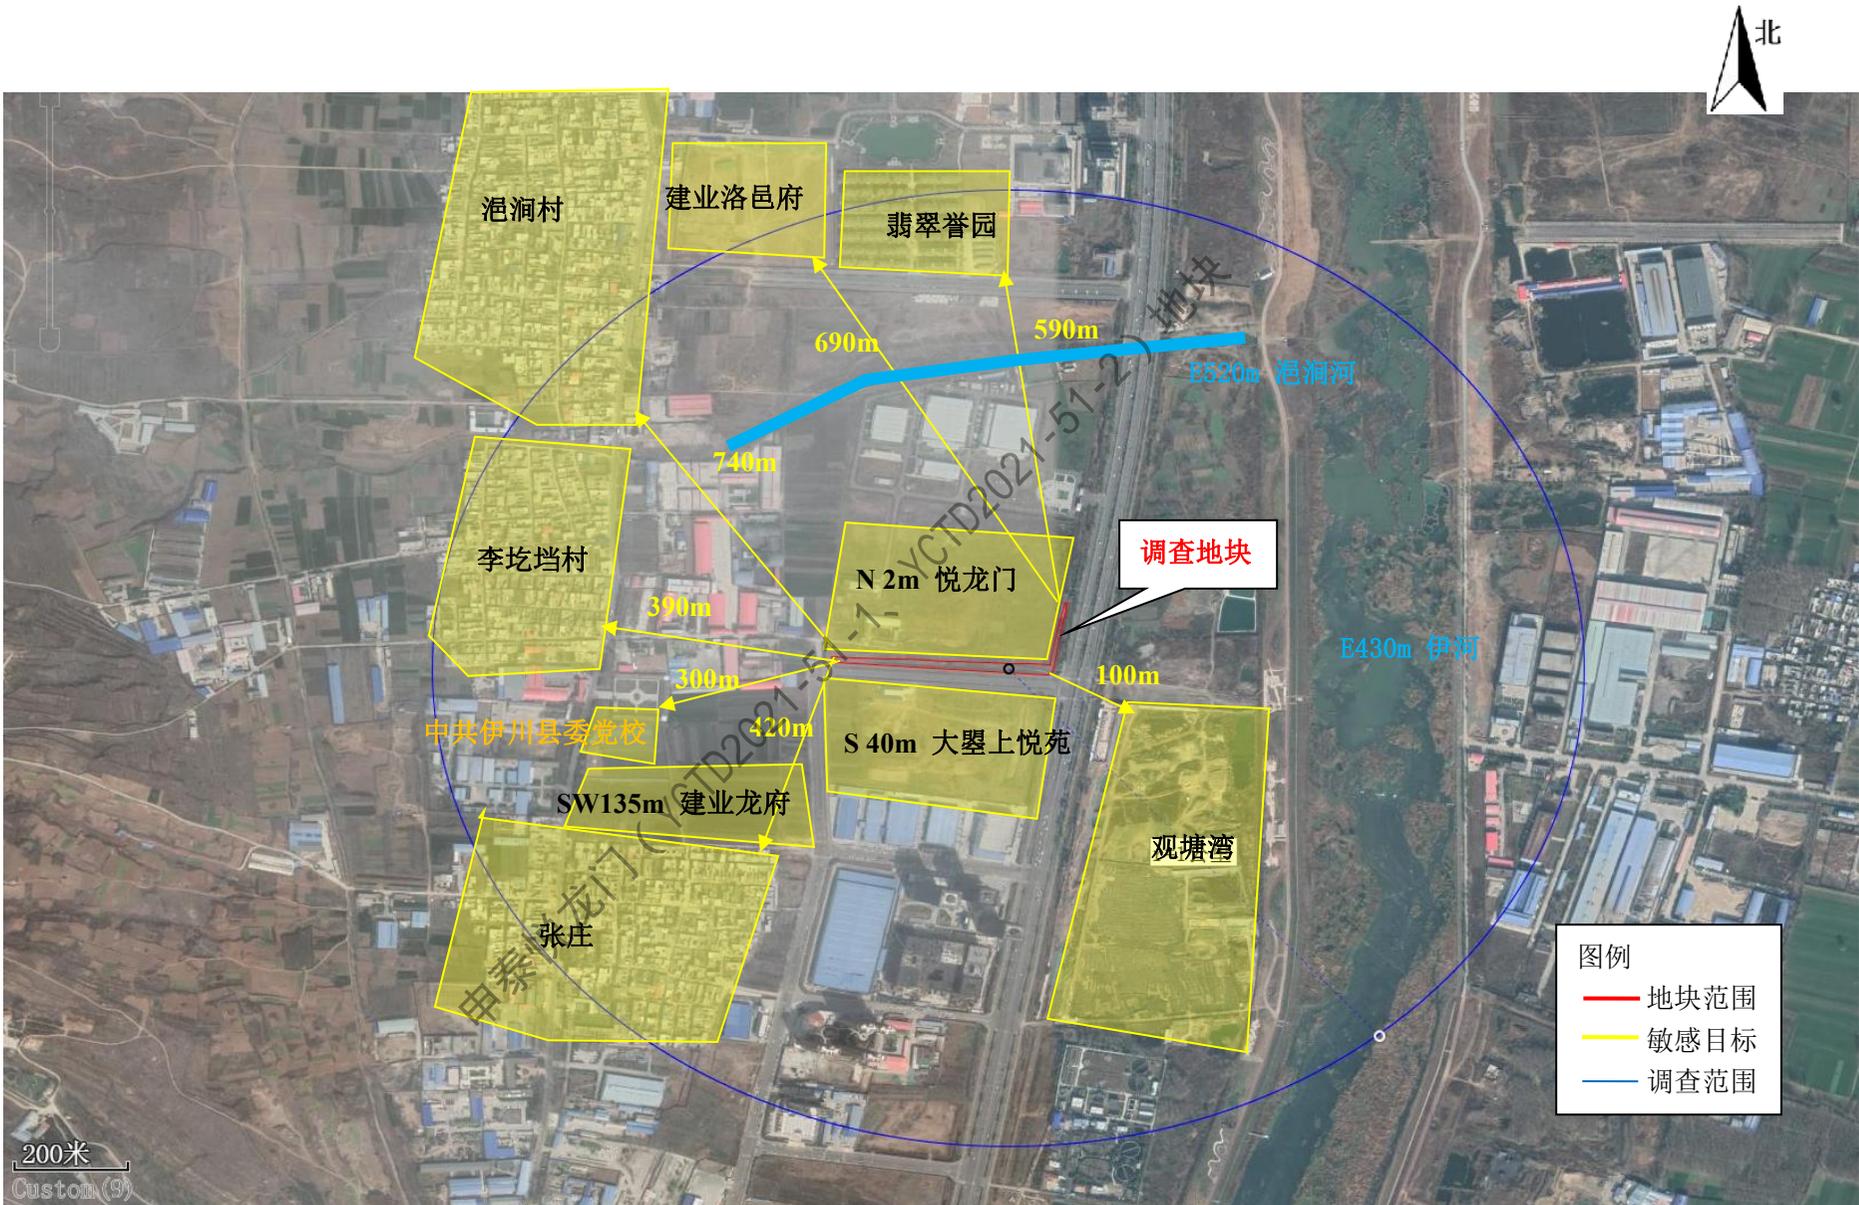
图 3-3 调查地块 YCTD2021-51-1 周边 1000m 范围内敏感目标分布图

根据调查地块周边环境的现场踏勘，调查地块周边 1km 范围内不存在地下水井群及集中式饮用水源保护区，敏感目标主要为居民区、学校、地表水体等，详见图 3-3、图 3-4 和表 3-1、表 3-2。

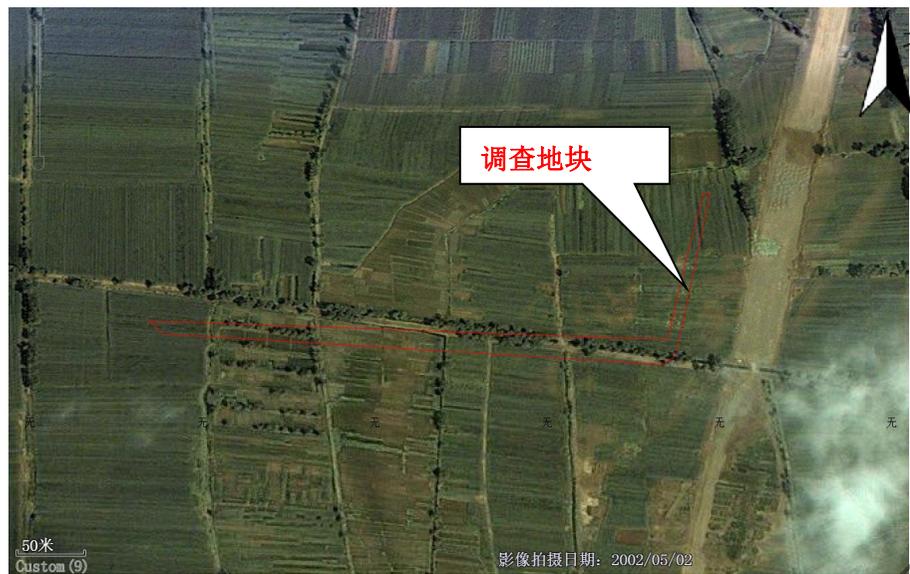
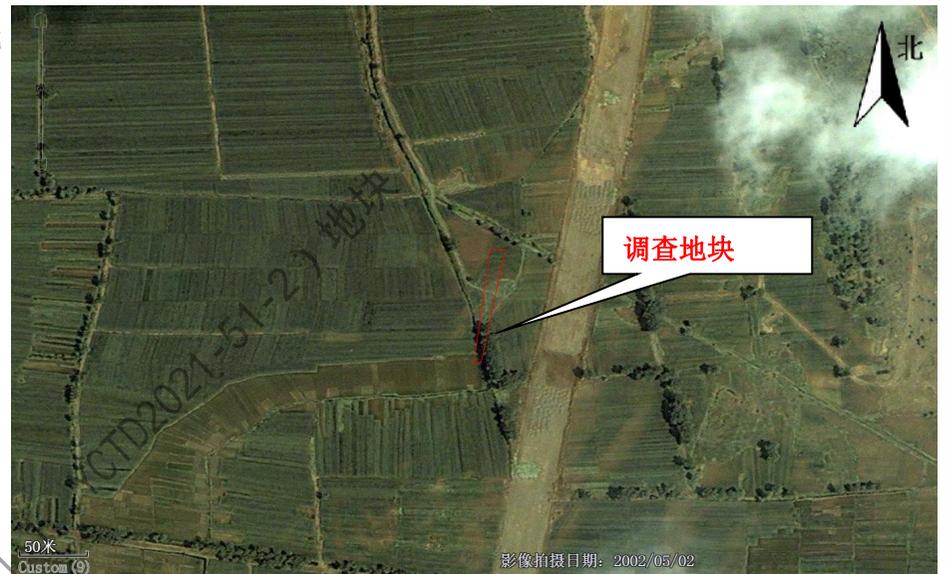
历史影像时间: 2002年5月2日

在人员访谈过程中对该卫星地图历史图片进行了询问调查, 获取信息如下: 项目区域在2002年之前该地块为李圪垯村农用地, 项目地块并不存在其他生产性企业及其他可能产生污染的企业。

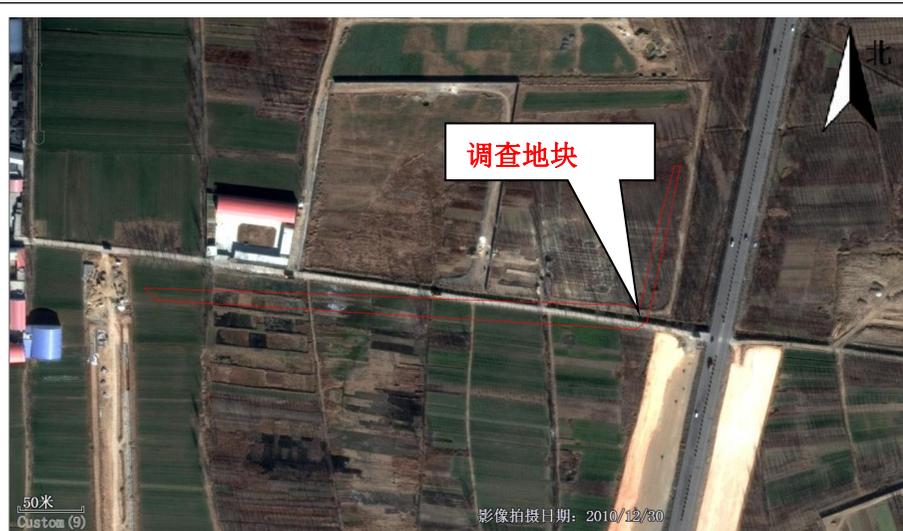
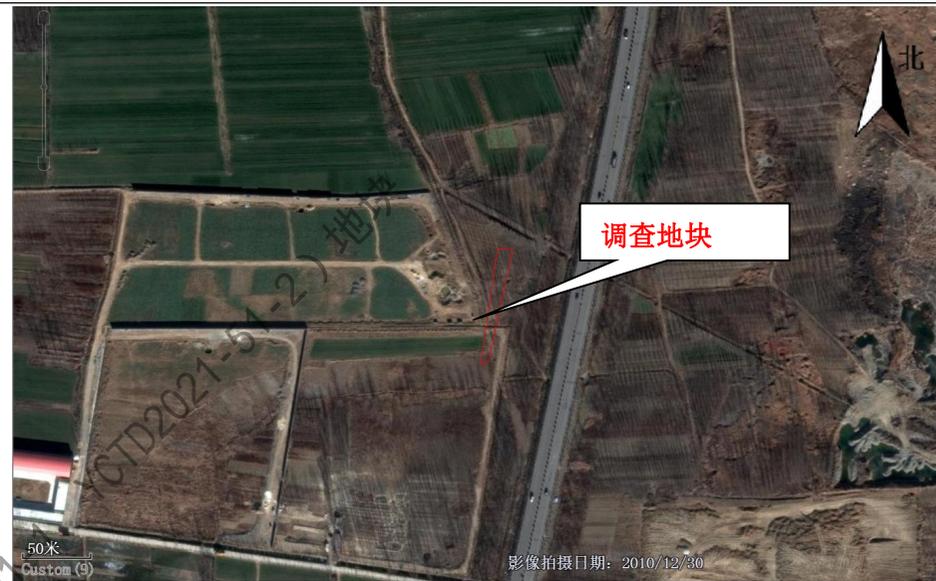
历史影像时间: 2010 年
12 月 30 日

通过将 2002 年卫星地图历史图片与该历史图片对比分析, 并结合人员访谈, 在 2002 年~2010 年 12 月时间段内, 该地块未有大的变化, 地块内不存在其他生产性企业及其他可能产生污染的企业。

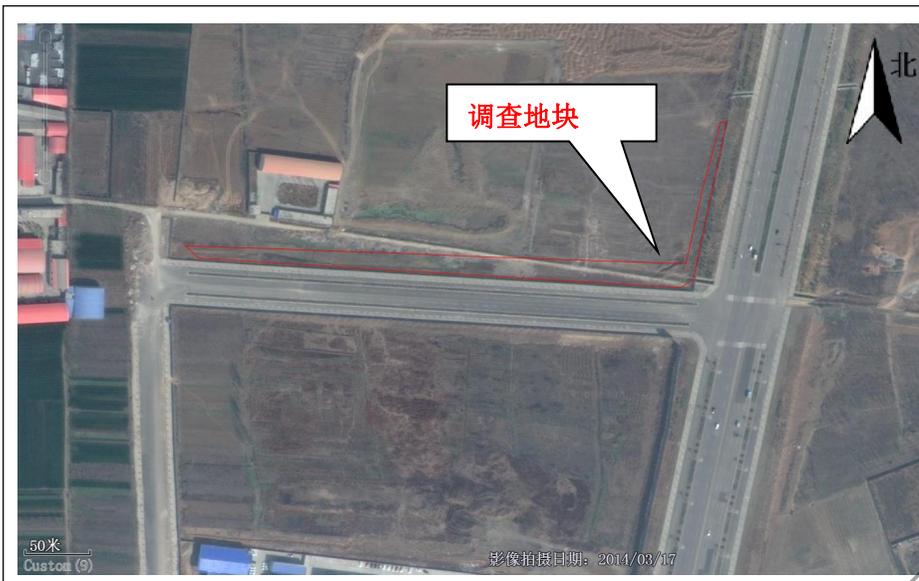
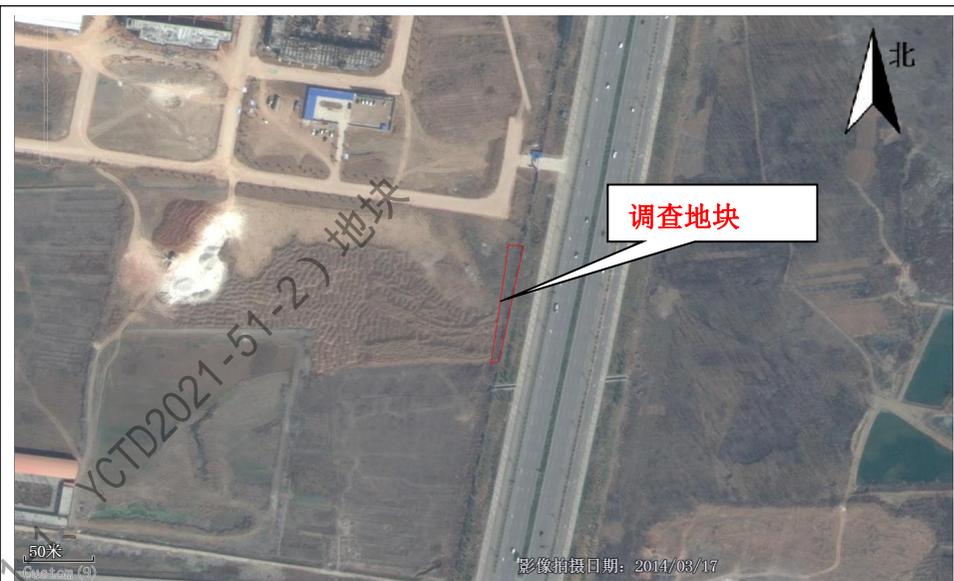
历史影像时间：2014年3月17日

通过将2010年卫星地图历史图片与该历史图片对比分析，并结合人员访谈，在2010年~2014年3月时间段内，该地块未有大的变化，仍为该地块为李圪堵村农用地，不存在其他生产性企业及其他可能产生污染的企业。

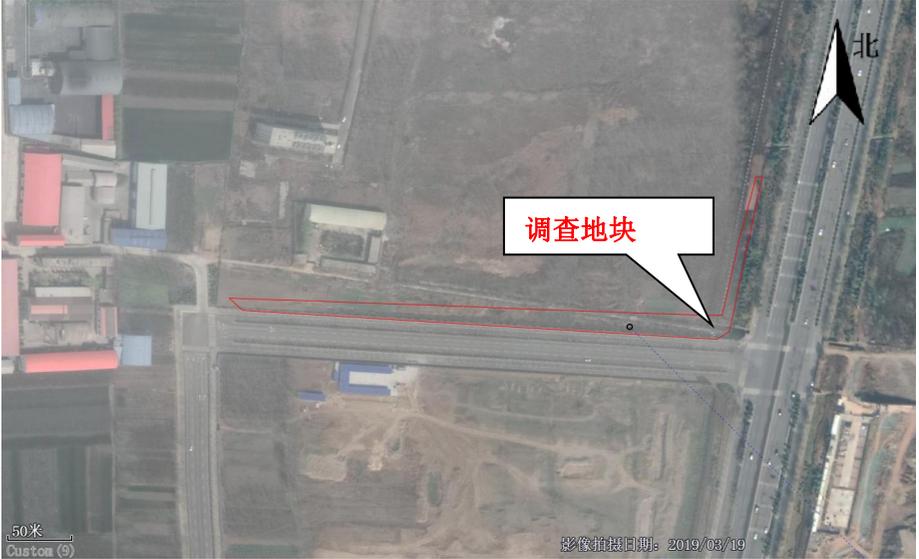
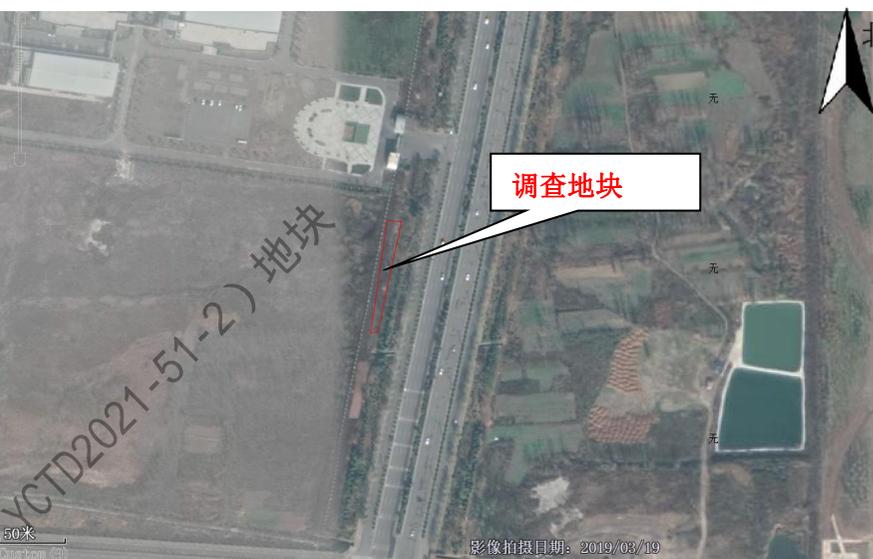
<p>调查地块 YCTD2021-51-1</p>	<p>调查地块 YCTD2021-51-2</p>
<p>历史影像时间：2019 年 3 月 19 日</p>	<p>通过将 2014 年卫星地图历史图片与该历史图片对比分析，并结合人员访谈，在 2014 年~2019 年 3 月时间段内，该地块未有大的变化，仍为该地块为李圪垯村农用地，2021 年由于西侧悦龙门小区建设，该地块被租用，不存在其他生产性企业及其他可能产生污染的企业。</p>

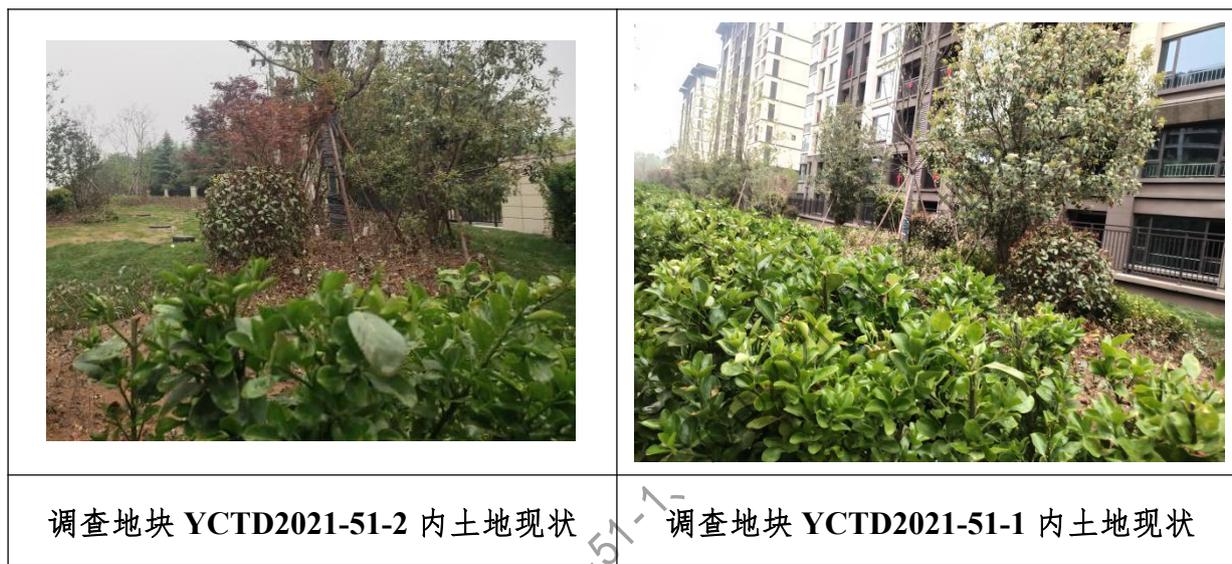
图 3-7 调查地块现状图（拍摄于 2023 年 6 月 1 日）

在 2019 年~2021 年 1 月时间段内，该地块未有大的变化，仍为该地块为李圪垯村农用地，由于西南侧小区建设，该地块被租用，项目地块已平整土地，并进行绿化。经现场踏勘和走访调查，现状地块内无工业企业、固废堆存场所等排放有毒有害物质的污染源。

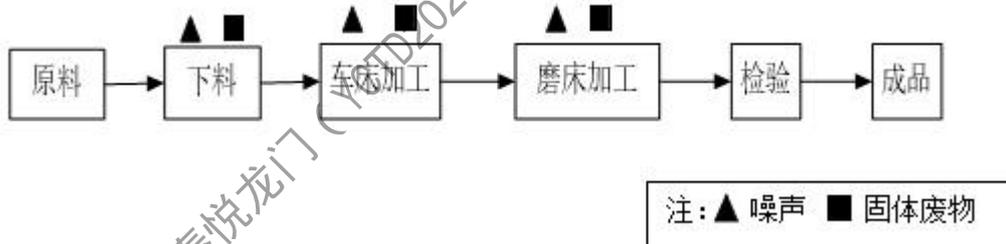
图 3-8 工艺流程及产污环节示意图

(1) 工艺流程简述：

②下料：根据零部件尺寸需要，将原料利用锯床、线切割锯切下料，将钢材切割成加工所需尺寸，以便后续加工；锯床、线切割加工

过程中使用切削液，无废气产生，切削液循环使用，锯床在锯切过程中速度慢，大概约 5mm/分钟，使用切削液润滑冷却。

③车床加工：项目车床工主要对已下料的工件采用车床、数控车床等机械设备按照设计图纸要求进行一系列加工作业，使工件达到设计尺寸和精度，车床加工过程中使用切削液，切削液循环使用；

④磨床加工：将通过车床加工后的工件用磨床、光蚀机、超精机设备进行加工，将车床造成的毛刺及不平整区域进行加工，使工件表面更加光滑，磨床加工过后进行人工检验，通过轮廓仪和圆度仪对工件进行尺寸测量，之后即为成品，磨床加工过程中使用切削液，切削液循环使用。

该加工厂生产过程中产生的的污染物均已合理处置，同时根据人员访谈，得知该加工厂运行期间未发生过环境污染事件和其它突发性环境事故，且该地块不存在地下管线、危险化学品运输和使用，生产厂区地面均已硬化防渗，危废暂存间涂抹环氧树脂防渗漆等防渗措施，对土壤和地下水无污染途径，因此可知，该厂未对调查地块土壤造成污染。因此可知，该厂未对调查地块土壤造成污染。

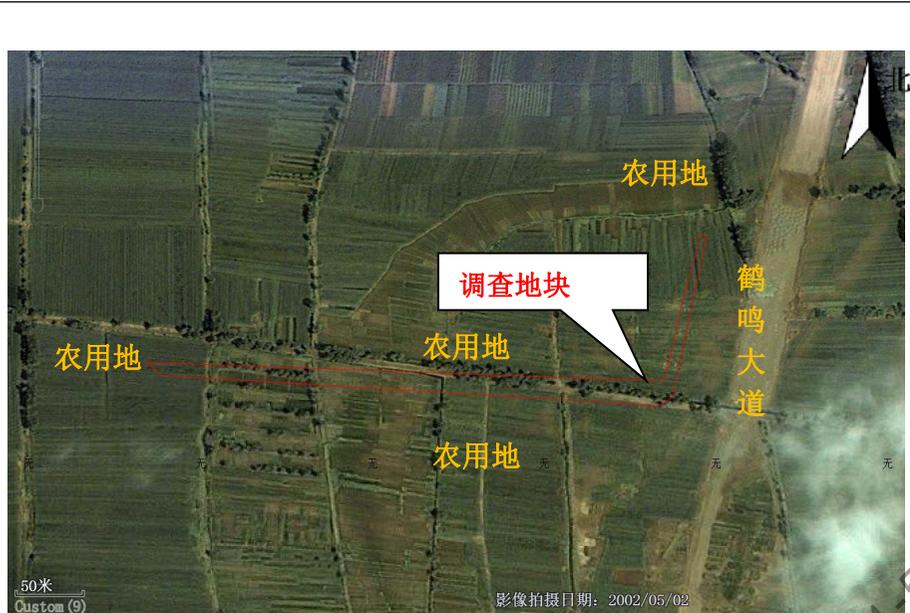
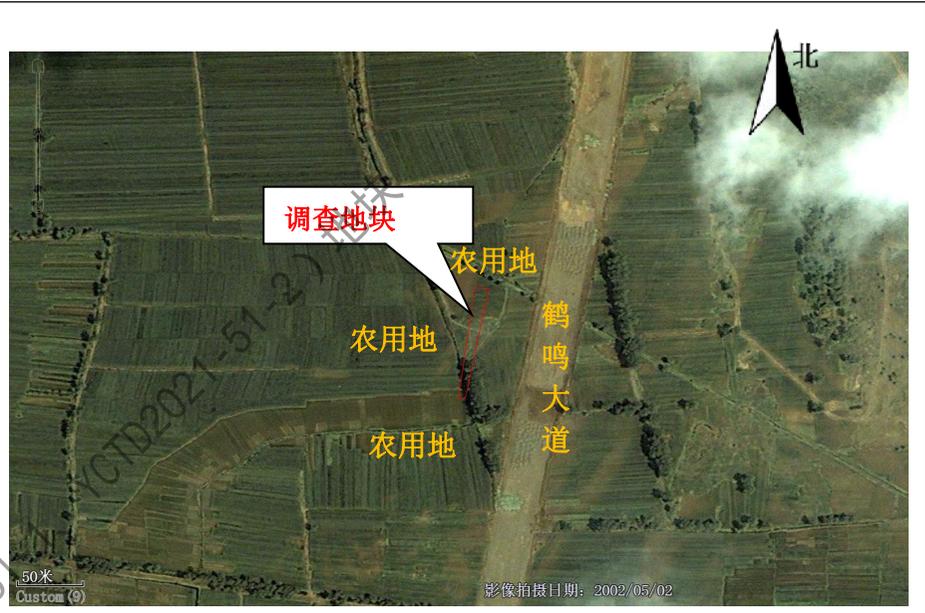
历史影像时间：
2002年5月2日

在人员访谈过程中对该卫星地图历史图片进行了询问调查，获取信息如下：项目相邻区域在2002年之前西、南、北侧地块均为农用地，东侧为在建的鹤鸣大道，项目相邻地块并不存在其他生产性企业及其他可能产生污染的企业。

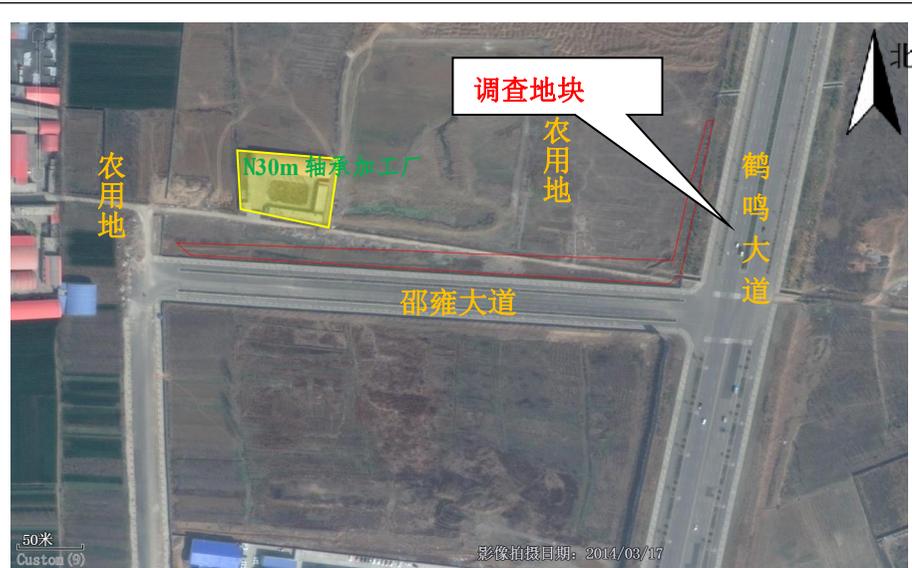
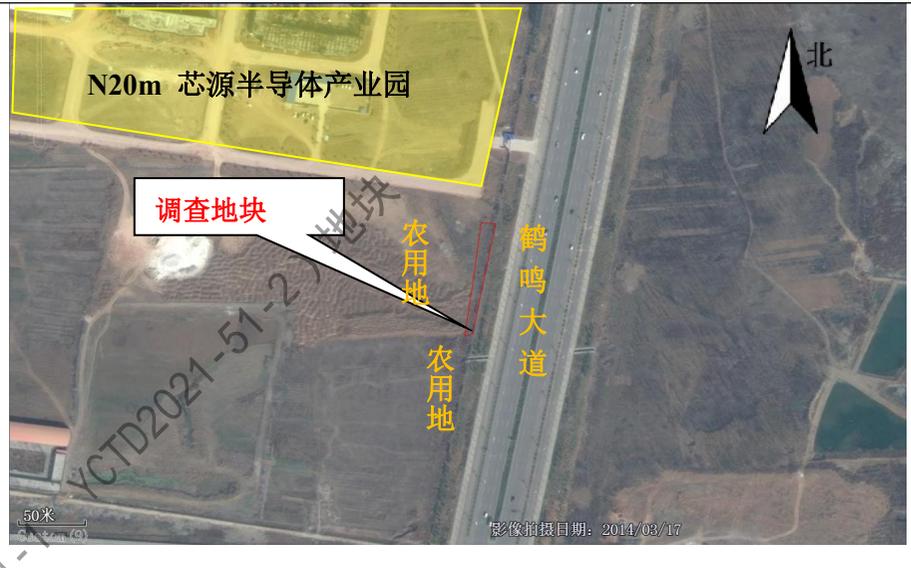
历史影像时间：
2014年3月17日

通过将2010年卫星地图历史图片与该历史图片对比分析，并结合人员访谈，在2010年~2014年3月时间段内，调查地块YCTD2021-51-1西、南侧并未发生大的变化，仍为农用地，东侧仍为鹤鸣大道，北侧30m轴承加工厂主要以机加工为主，其产生的废水、噪声、固体废物均妥善处理，在其生产期间并未发生过环境污染事件和其它突发性环境事故。且该地块不存在地下管线、危险化学品运输和使用，生产厂区地面均已硬化防渗，危废暂存间涂抹环氧树脂防渗漆等防渗措施，对土壤和地下水无污染途径，因此可知，该厂未对调查地块土壤造成污染；调查地块YCTD2021-51-2相邻区域西、南侧地块均为农用地，东侧为鹤鸣大道，未发生较大变化，北侧20m处芯源半导体产业园开工，但并未进行生产。

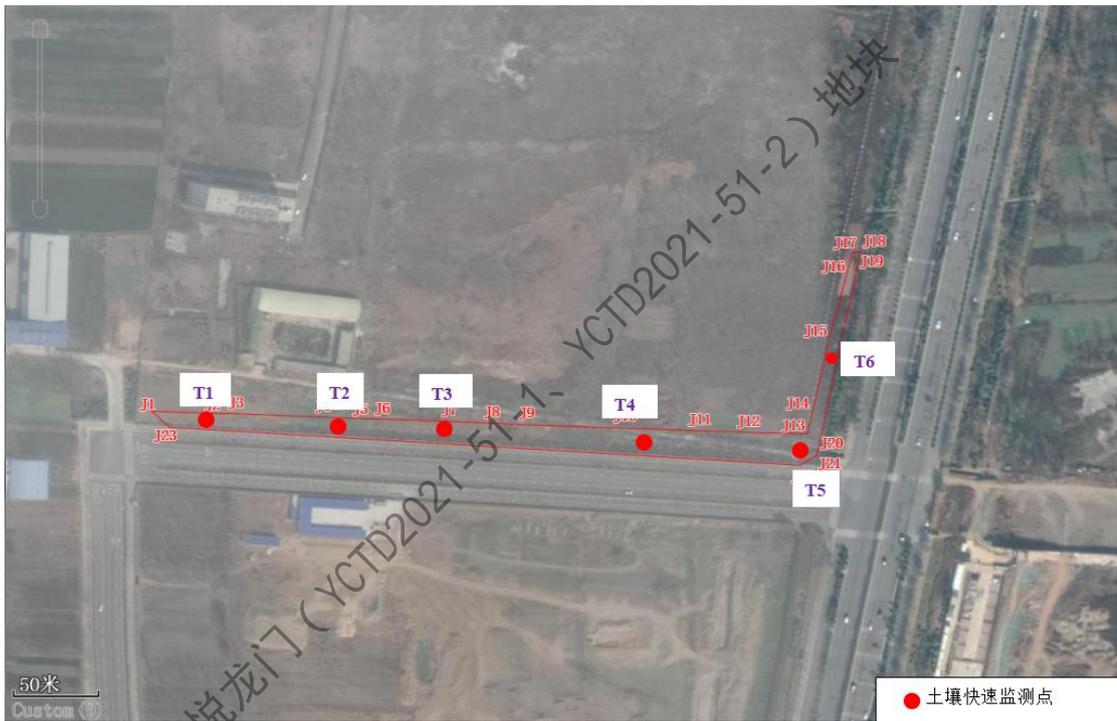
图 6-1 调查地块 YCTD2021-51-1 土壤快速监测点位图

点位名称	采样深度	XRF 读数						PID 读数
		砷 (As)	镉 (Cd)	铜 (Cu)	铅 (Pb)	汞 (Hg)	镍 (Ni)	
T1	0-0.5m	9.5	ND	24	38	ND	22	0
T2	0-0.5m	12	ND	22	46	ND	24	0
T3	0-0.5m	9.1	ND	13	35	ND	26	0
T4	0-0.5m	16	ND	19	115	ND	17	0
T5	0-0.5m	7.4	ND	27	27	ND	25	0
T6	0-0.5m	6.9	ND	23	29	ND	21	0
T7	0-0.5m	7.4	ND	22	26	ND	17	0
T8	0-0.5m	7.5	ND	15	24	ND	20	0
T9	0-0.5m	7.4	ND	18	27	ND	22	0

土壤环境质量 建设用地土壤污染风险管控标准 (试行) (GB36600-2018) 第一类用地筛选值	20	20	2000	400	8	150	/
达标情况	达标	达标	达标	达标	达标	达标	达标
备注:ND 为未检出。XRF 最低检测限(mg/kg): As:2 Cd:4 Cr:17 Cu:4 Pb:4 Hg:1 Ni:5
