中金嵩县嵩原黄金冶炼有限责任公司

氰化尾渣一号库改造工程

竣工环境保护验收监测报告表

2024 年 11 月

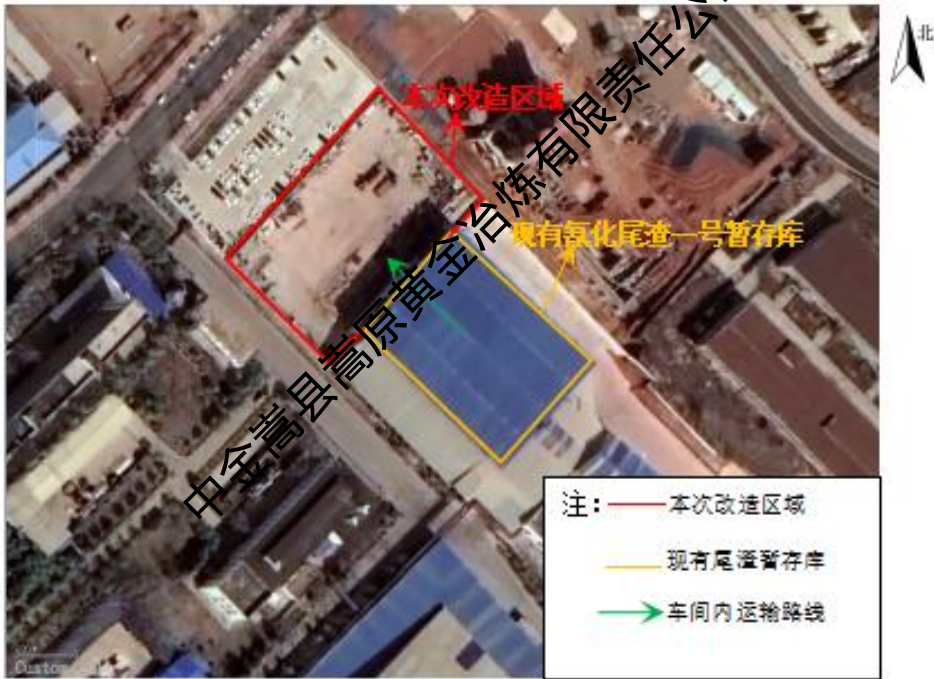
图 1 运输路线卫星示意图

尾渣暂存库设置 1 个堆存区，氰化尾渣从尾渣车间压滤机下部落料至地面，采用铲车通过连通通道运输至本次扩建区域暂存。铲车运输到堆积位置后逐层进行堆积，堆积到 2 米的高度时，采用挖掘机上翻堆积，致使氰化尾渣堆积达到设计高度，堆积完成后形成中间高达到 6.5 米。本项目厂内运输路线示意图如下。

尾渣经过因科法降氰处理后，进入压滤机压滤，压滤渣即本项目贮存的尾渣，从压滤机底部落料至地面上，该过程在现有氰化尾渣一号暂存库内进行，地面已全部做好防渗等措施，压滤后的氰化尾渣在现有一号库暂存，之后在一号暂存库内由铲车铲装，通过连通通道运输至本次改造区域。本次改造完成后，实现氰化尾渣一号暂存库的扩容，改造部分与现有一号暂存库为整体结构，且采用相同防渗处理工艺。铲车运输到堆积位置后逐层进行堆积，堆积到 2.5 米的高度时，采用挖掘机上翻堆积，致使

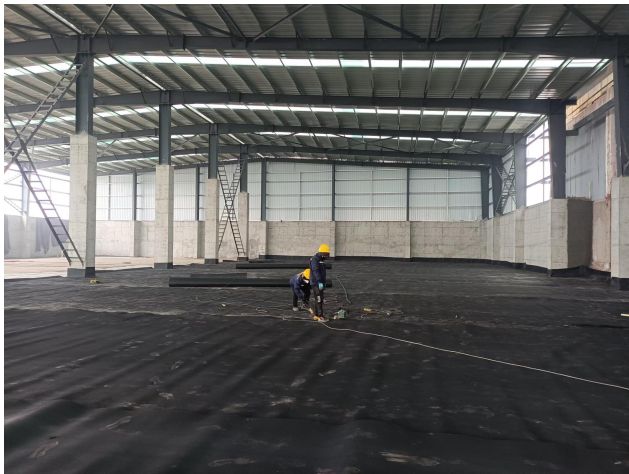
尾渣库地面防渗施工

| 土壤及地下水污染防治措施 | 项目车间全部为重点防渗区，均要求设防渗、防腐措施，地面自下而上采用原有混凝土地坪+2mm 厚 HDPE 土工稀膜一层+200mm 厚 C30 混凝土随浇随抹光，渗透系数 <10 <sup>-10</sup> cm/s。 | | | | 已落实。<br>项目车间全部为重点防渗区，均已按要求设防渗、防腐措施，地面自下而上采用原有混凝土地坪+2mm 厚 HDPE 土工稀膜一层+200mm 厚 C30 混凝土随浇随抹光，渗透系数<10 <sup>-10</sup> cm/s。 |

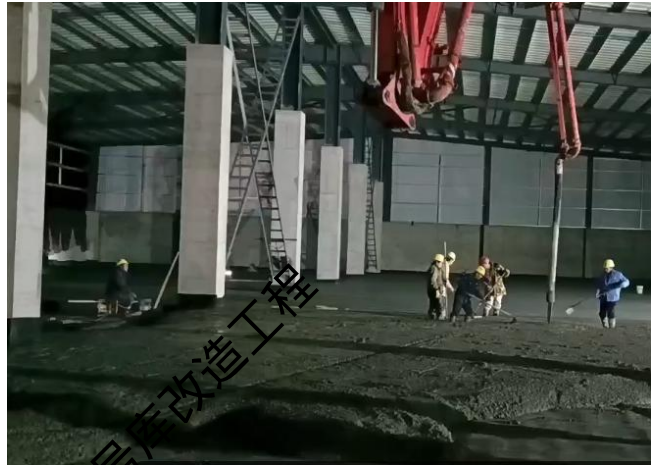
尾渣库地面防渗施工

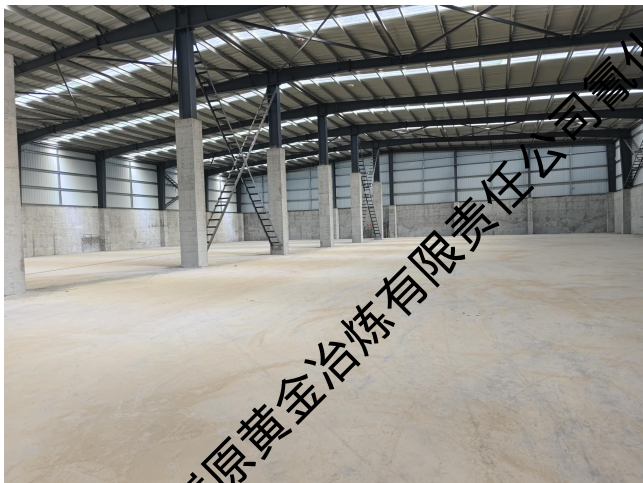
本项目尾渣库现状

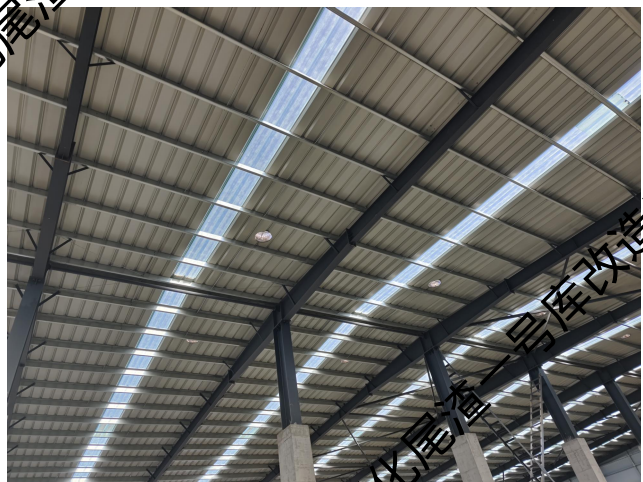
车间通风装置

（2）采取避免氰化氢气体产生的措施：①利用尾渣处理系统上已设置的在线检测装置实时控制尾渣 pH 值，pH 保持在 7 以上，保持碱性条件。②设置排风扇一套，加强仓库通风，减少有害气体在仓库里聚集。③每季度开展尾渣固废浸出毒性检测，确保尾渣氰化物含量不超过《危险废物鉴别标准 浸出毒性鉴别》（GB5085.3-2007）浓度限值，以确保尾渣处理工程工程稳定，处理效率满足要求。④严格尾渣库管理，避免酸性物质接触堆放的尾渣。
